飛航安全調查委員會

中華民國 101 年度工作報告

中華民國 101 年 12 月

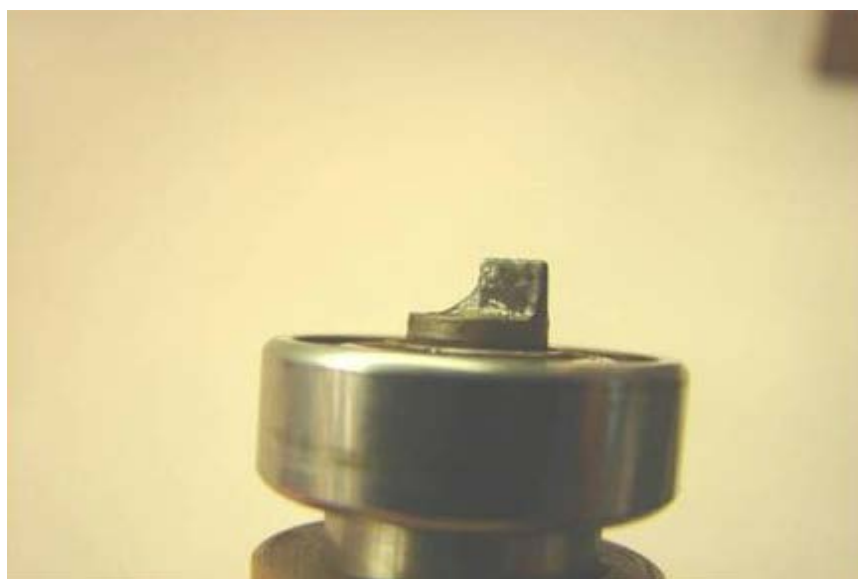
長榮航空公司一架 B747-400 型機執行 BR 702 航班，國籍標誌及登記號碼 B-16411，於台北時間 101 年 3 月 25 日 1044 時，由桃園國際機場起飛執行載客任務，目的地為上海浦東機場。於爬升至高度 20,800 呎時，約在鞍部東北方 40 海浬，駕駛艙儀表出現客艙高度異常訊息，飛航組員立即執行緊急程序並向航管宣告”緊急狀況”，下降高度並於 1128 時安返桃園機場。

圖 2-1：BR 702 事故機受損之左外流閥交流馬達

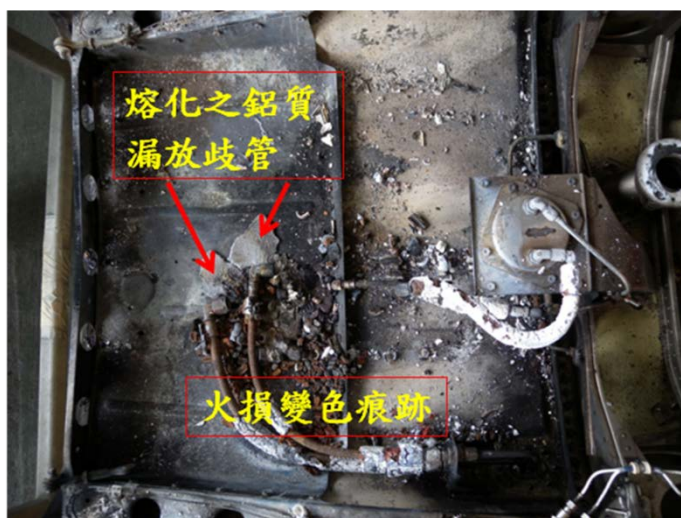
該機於起飛爬升時，「ENG 1 FIRE」警告燈亮起，飛航組員完成程序後向臺北近場臺申請雷達引導返航松山機場。臺北近場臺引導該機執行 10 跑道 ILS 進場時，航機未能順利攔截左右定位台（Localizer）訊號，導致飛至機場西北方山區，造成該機增強型近地警告系統（EGPWS）警告致動，且於改正爬升過程中，曾致動失速警告系統。之後經臺北近場臺重新引導該機執行松山機場 10 跑道 ILS 進場，於 1826 時落地，人員無傷亡。

圖 2-2：GE515 一號發動機進氣口後段底部整流罩結構火損圖

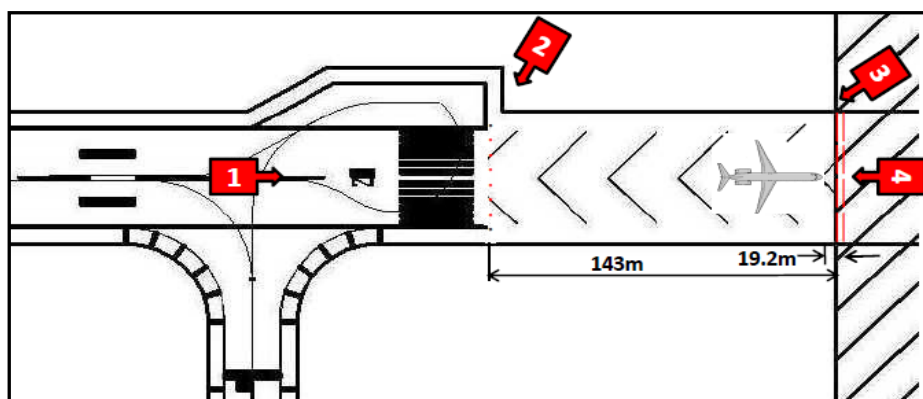
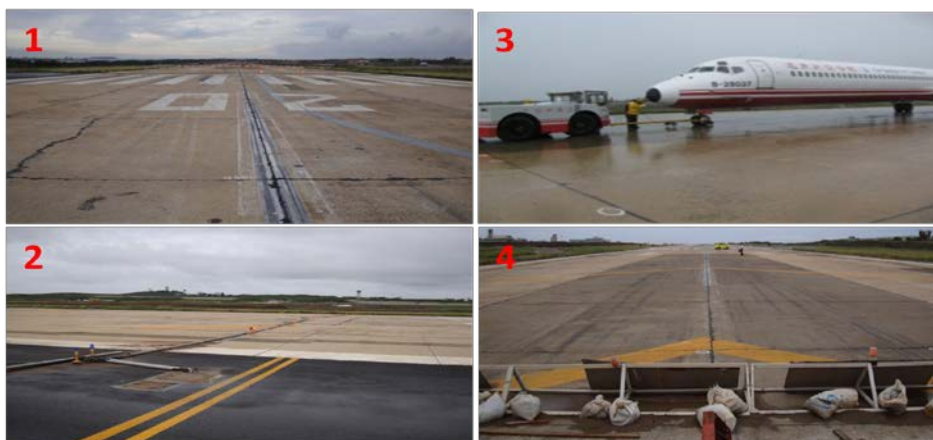
遠東航空公司一架 MD-82 型機執行 FE 025 航班，國籍標誌及登記號碼 B-28037，於 101 年 5 月 16 日由松山機場起飛執行載客任務，目的地為馬公機場。該機於第一次嘗試以目視進場降落馬公機場時，因順風過大而執行重飛。之後第二次以儀器進場方式於 1042 落地時，航機停止於 02 跑道盡頭距臨時跑道末端燈後約 328 呎處，之後航機關車由拖車拖回停機位置，航機及人員均安。

圖 2-3：FE 025 事故機停止位置圖（上）及事故現場實際照片（下）

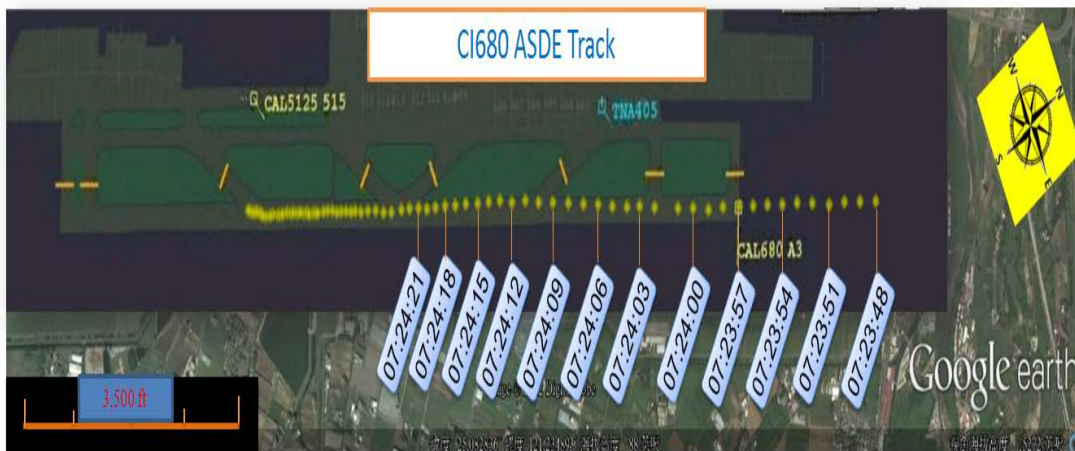
101 年 8 月 12 日，中華航空公司定期載客班機 CI 680，機型空中巴士 A330-300，國籍標誌及登記號碼 B-18352，於 1349 時自香港國際機場起飛，目的地為桃園國際機場。1524 時著陸於桃園國際機場 23L 跑道，滾行過程中，右側主輪曾偏離跑道右側至草地，返回跑道後，於滑行道 S3 脫離。由於綠系液壓系失效，飛機無法滑行，飛航組員請求拖車拖回機坪。該機載有駕駛員、客艙組員與乘客共計 306 人均安，航空器輕微受損。

圖 2-4：CI 680 落地軌跡重建圖

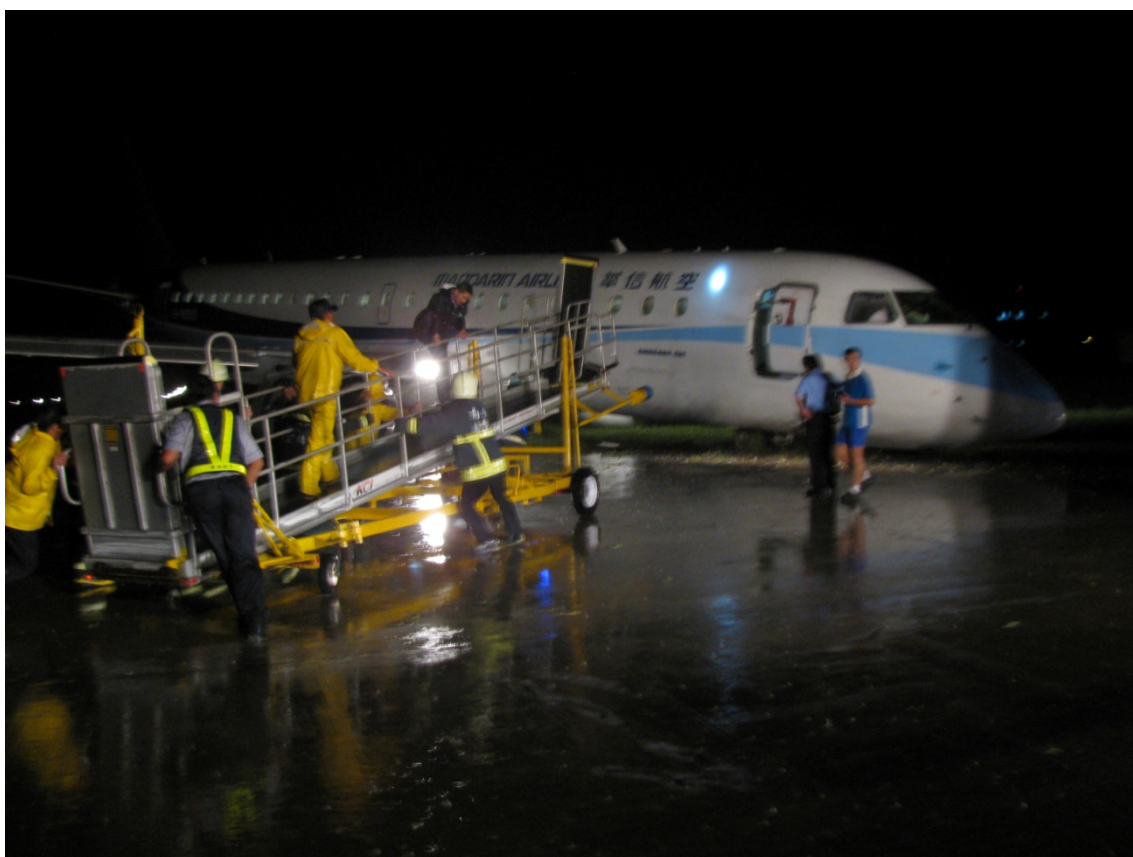
華信航空公司 AE 369 定期載客班機，機型 ERJ-190，國籍標誌及登記號碼 B-16825，101 年 8 月 17 日晚間 2051 時自松山機場起飛，目的地為馬公機場。該機於 2125 著陸馬公機場 20 跑道時，於落地滾行過程中偏離跑道至左側草地，壓毀一具跑道邊燈，最後撞上 K1 滑行道旁之跑道邊燈手孔，造成鼻輪起落架折斷，停止滾行。該機載有駕駛員 2 人、隨機機械員 1 人，客艙組員 3 人與乘客 104 人，共計 110 人，全員均安。

圖 2-5：AE369 事故機現場

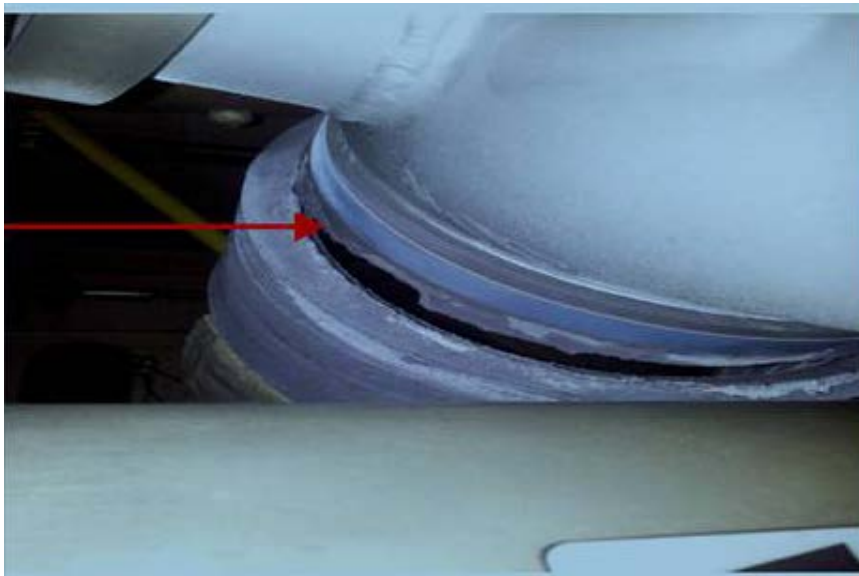
圖 2-6：事故機空調系統連接管路的套筒破裂（紅色箭頭處）

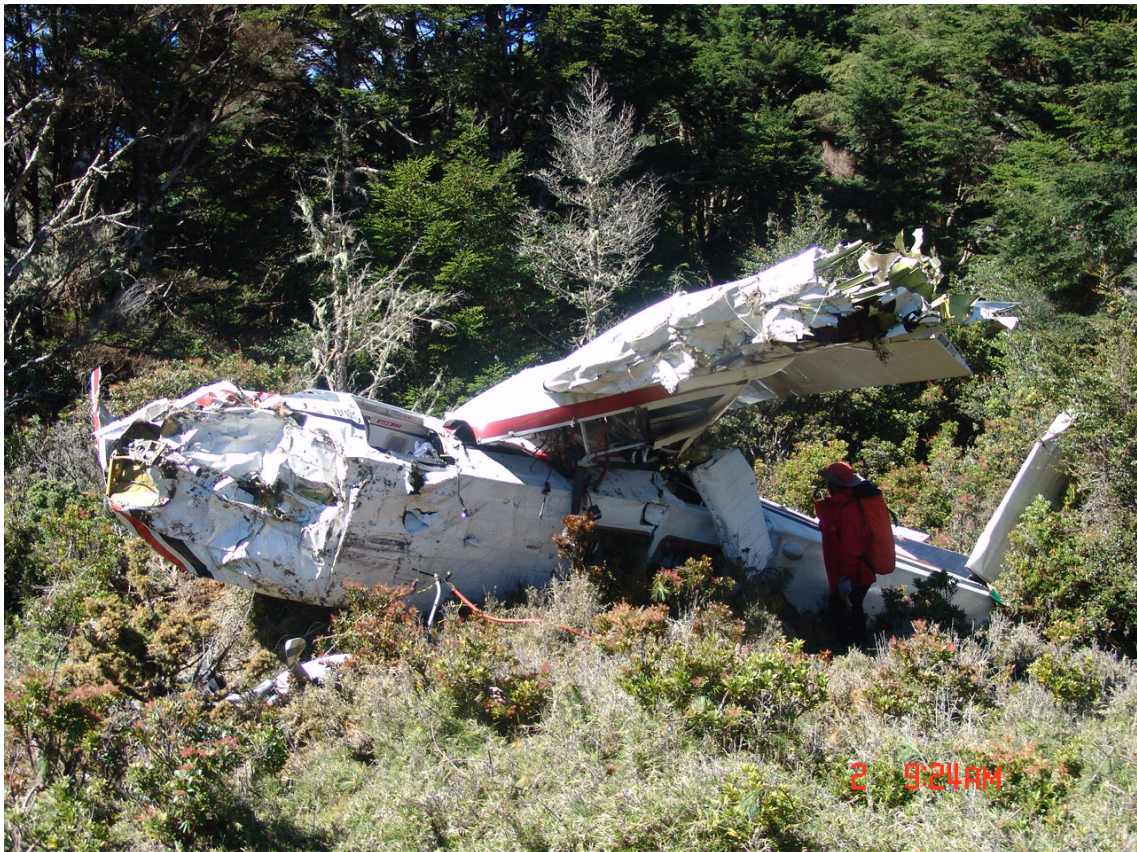
大鵬航空公司 BN-2 機型，國籍標誌及登記號碼 B-68801，101 年 8 月 30 日上午 0725 時，由松山機場起飛，執行花蓮、台東地區空拍作業，預計完成任務後降落台東豐年機場。該機飛至花蓮、台東山區交界後，航機與航管失聯。9 月 01 日 0955 時，搜救飛機發現該機墜毀於距三叉山水準點正北方約 2.6 哩處（花蓮縣卓溪鄉西南西方約 20 公里）一山坡上，機上搭載正駕駛、副駕駛及空拍員等 3 人死亡。

圖 2-7：BN-2 事故機殘骸

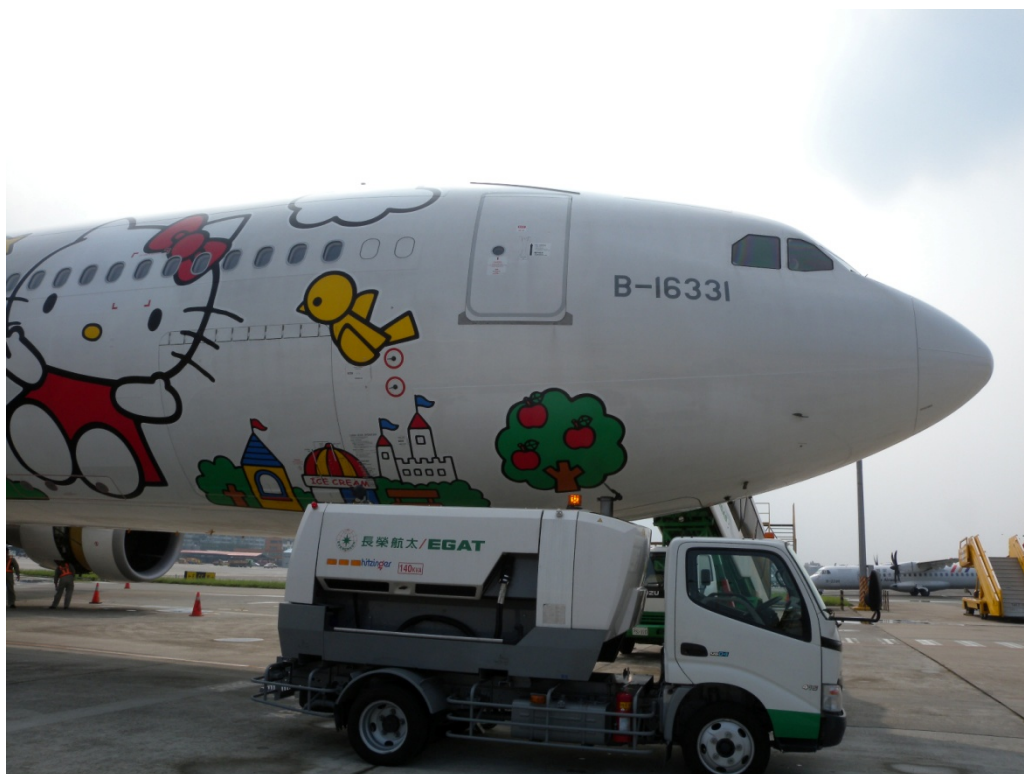
101 年 9 月 13 日，一架長榮航空公司 A330-300 BR 189 班機，國籍標誌及登記號碼 B-16331，自日本東京羽田機場出發，目的地為松山機場。機上載有正、副駕駛員各 1 員、客艙組員 14 員、乘客 218 員。該機於 1243 降落松山機場時，落地滾行過程中於距跑道頭 3,630 呎處右主輪偏出跑道右側。通過 CC 滑行道後，於距 10 跑道頭 4,610 呎右主輪返回跑道。事故發生後，發現兩盞跑道邊燈損壞，航空器未受損，機上人員均安。

圖 2-8：BR 189 事故機

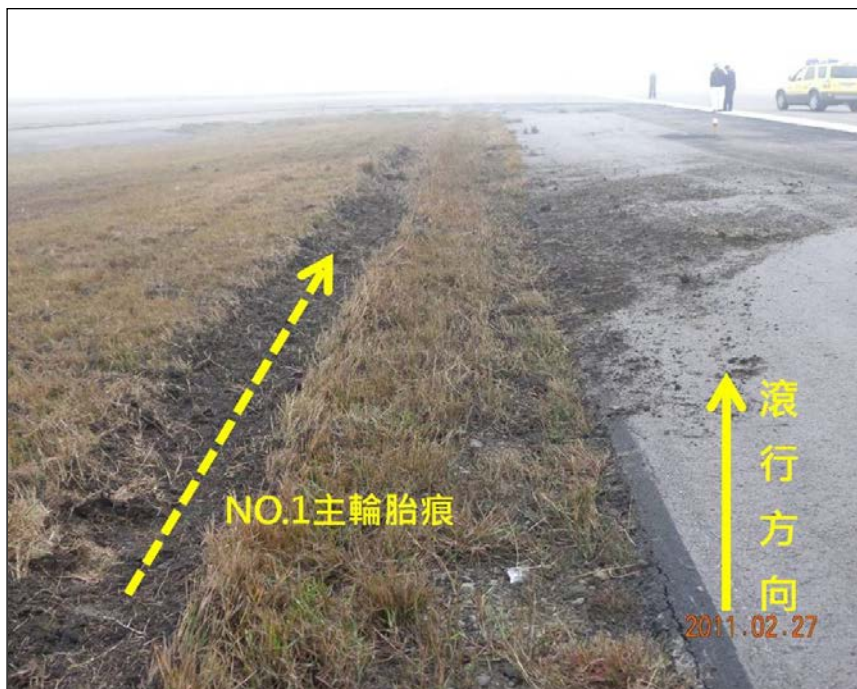
100 年 2 月 26 日，一架長榮航空公司 A330-200 BR 757 班機，國籍標誌及登記號碼 B-16303，於台北時間約 2130 時由杭州蕭山機場起飛執行載客任務，目的地為桃園國際機場。航機於 2249 降落 06 跑道時，飛機左主輪短暫偏離跑道後返回跑道，之後暫時停止於跑道上。經與塔台聯繫後航機滑行至滑行道上進行檢查，航機無損傷，機上人員均安。經檢視跑道，發現 06 跑道距離指示牌 8 千呎至 9 千呎處左側草地有輪胎痕跡，S3 滑行道末端有一盞跑道邊燈脫離基座。

圖 2-9：BR 757 事故航機偏出跑道所造成的滾行痕跡

1. 當日該機進場時，受低空霧影響，增加航機進場及落地操作風險。

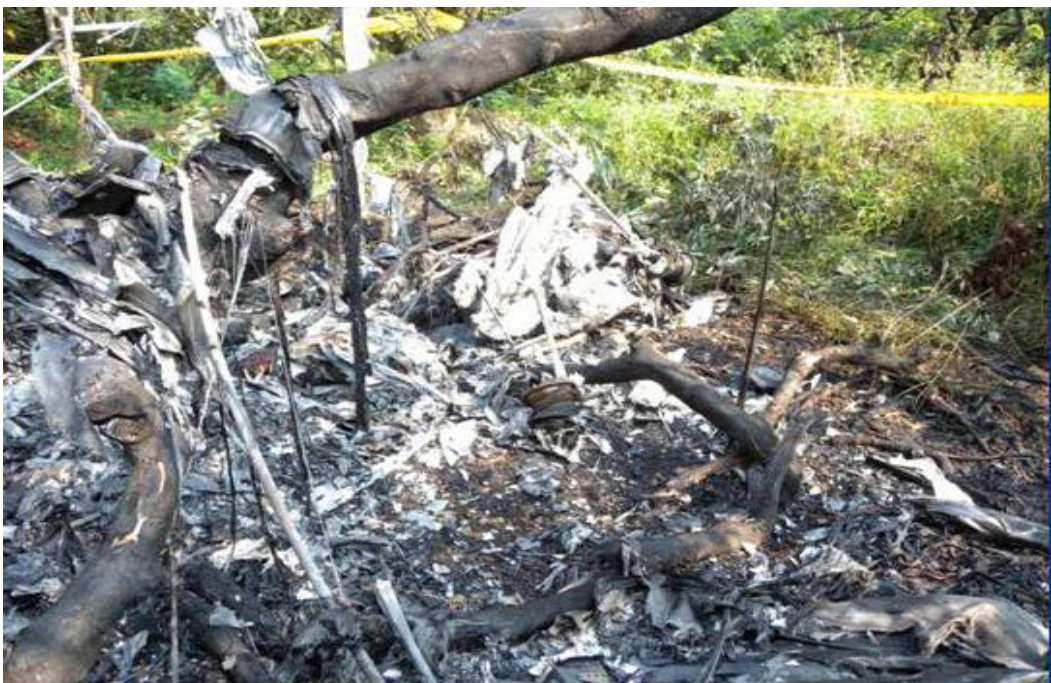
100年9月21日下午，一架STORCH S 500 LSA超輕型載具約於1620時自溪州一處飛行場起飛，機上載有操作人1員，該載具於起飛後至彰化縣芬園鄉縣庄上空盤旋，約於1715時墜毀於附近果園並起火燃燒，載具全毀，人員死亡。

圖 2-10：事故現場墜毀起火燃燒後殘跡

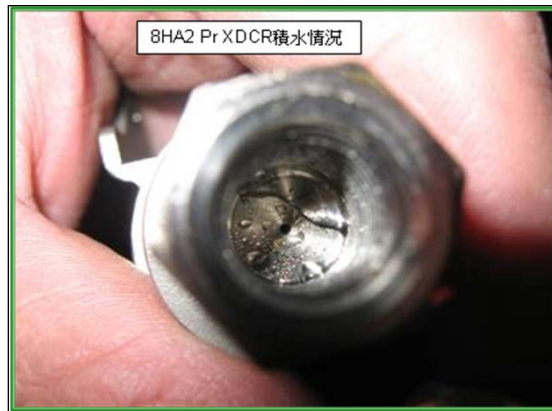
該機於台北時間 1333 時巡航通過烏克蘭辛非羅波爾（Simferopol）飛航情報區（FIR），巡航高度 40,000 呎時，出現發動機供氣系統失效致造成艙壓異常，飛航組員執行緊急下降程序，由航管引導轉降，於台北時間 1405 時降落於烏克蘭辛非羅波爾（Simferopol）國際機場，人員均安，航機無受損。

圖 2-11：壓力感測器內部積水現象圖

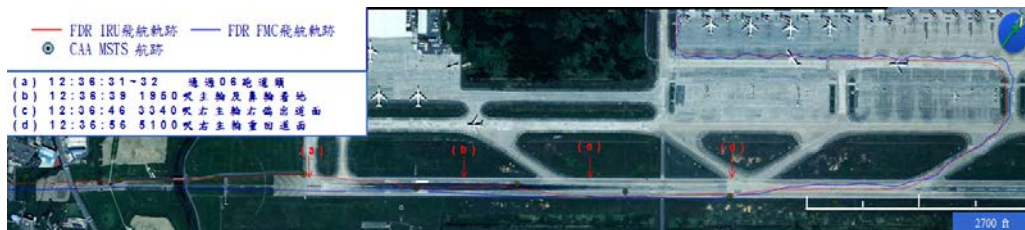
2036 時 該機於桃園機場 06 跑道落地，落地滾行時，於距 06 跑道頭約 3,340 呎處右主輪偏出跑道，後於 5,100 呎處返回跑道。該機經由 S6 滑行道脫離跑道，滑回停機位後檢查，發現航機受輕微損傷，人員無傷亡。

圖 2-12：BR 806 事故機落地滾行軌跡套疊圖

組員落地前未獲知風速顯著變化資訊；落地後未能及時伸展地面擾流板，致無法破壞機翼升力，減低地面風對航機右傾之影響；落地後左側風增至最大 18 浬/時，航機左機翼因側風使升力增加使左機翼上揚，操控駕駛員亦未及時向上風邊壓桿，克服左翼上揚現象，因而使航機產生向右坡度之右偏；側風落地時遭遇風標效應，飛航組員未能即時將反推力器回收至慢車減少側向分力，更加劇航機右偏，終致航機短暫偏出跑道。

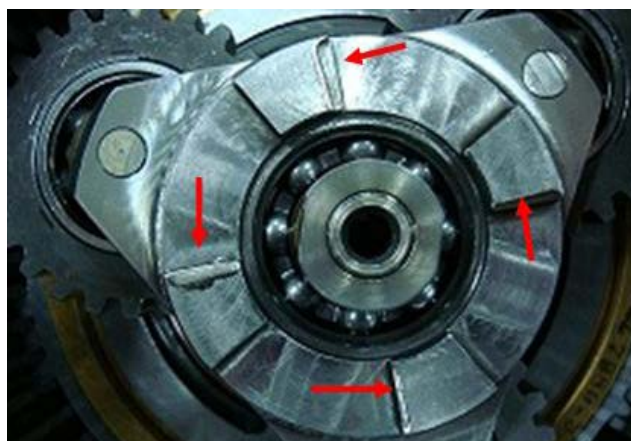
圖 2-13：事故機損害之吊掛機具行星齒輪

1. 事故吊掛機具於進廠翻修作業過程中，因軸向間隙值量測錯誤，組裝完成後造成耦合器之軸向間隙過大，於執行吊掛作業時，當驅動齒耦合長度由 0.074 吋逐漸降至 0.015 吋，其壁面承受最大應力超過降伏強度而破壞，驅動齒無法負荷從動齒的嚙合應力作用而滑脫，從動輪被負載帶動往反向旋轉，致使吊掛人員向下墜落。

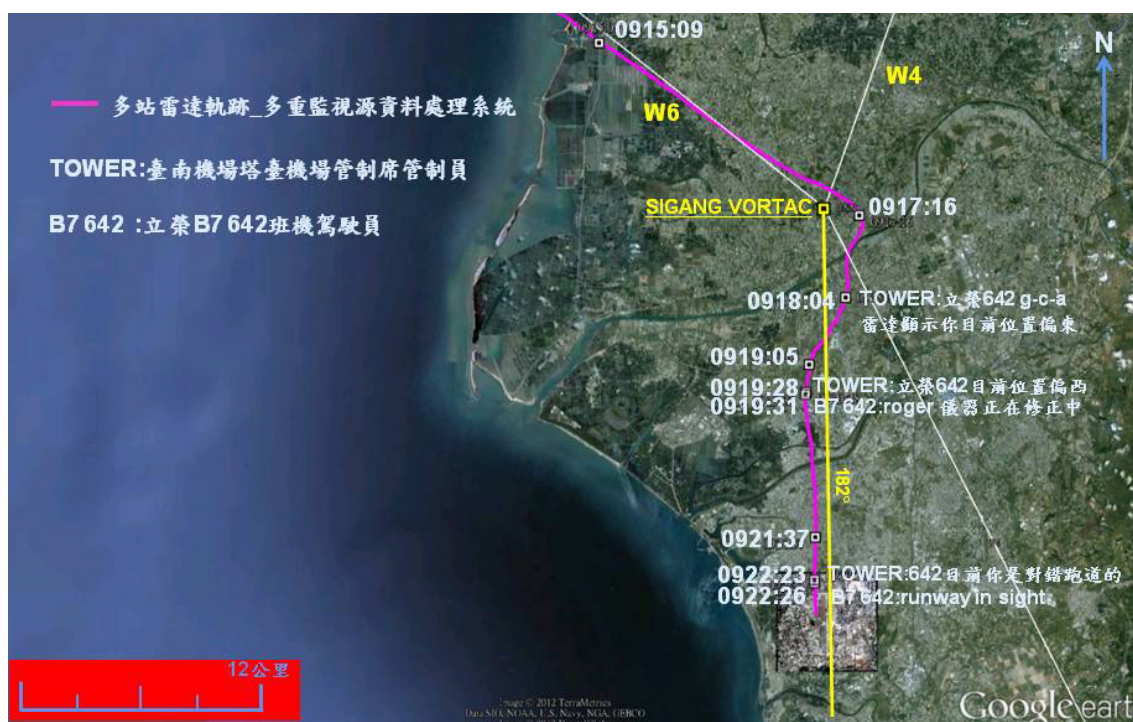
100 年 6 月 28 日上午，立榮航空股份有限公司（以下簡稱立榮）一架 DASH-8-300 型客機，班機號碼 B7 642，國籍標誌及登記號碼 B-15231，於 0903 時起飛，執行由澎湖馬公機場飛往臺南機場之載客任務，機上載有正、副駕駛員各 1 員、客艙組員 2 員、乘客 43 員，預計於臺南機場 18L 跑道落地。0922 時，該機抵達臺南機場，降落於非塔臺管制員許可之 18R 跑道上，航機及人員均安。

圖 2-14：B7 642 事故機雷達航跡地形套疊圖

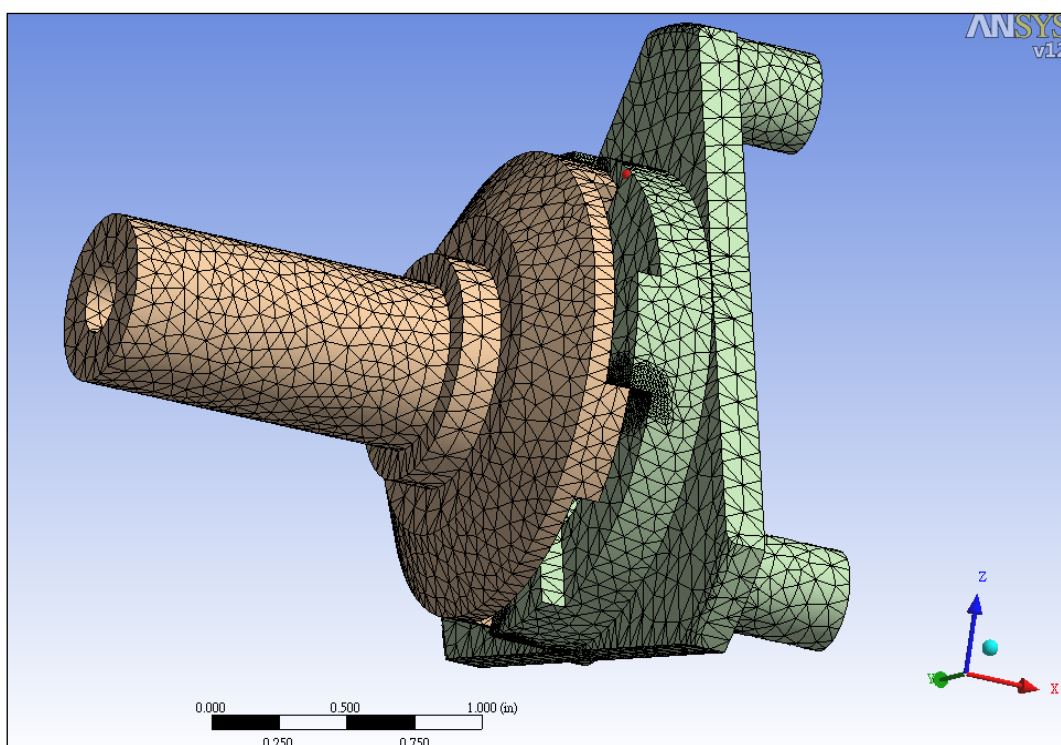
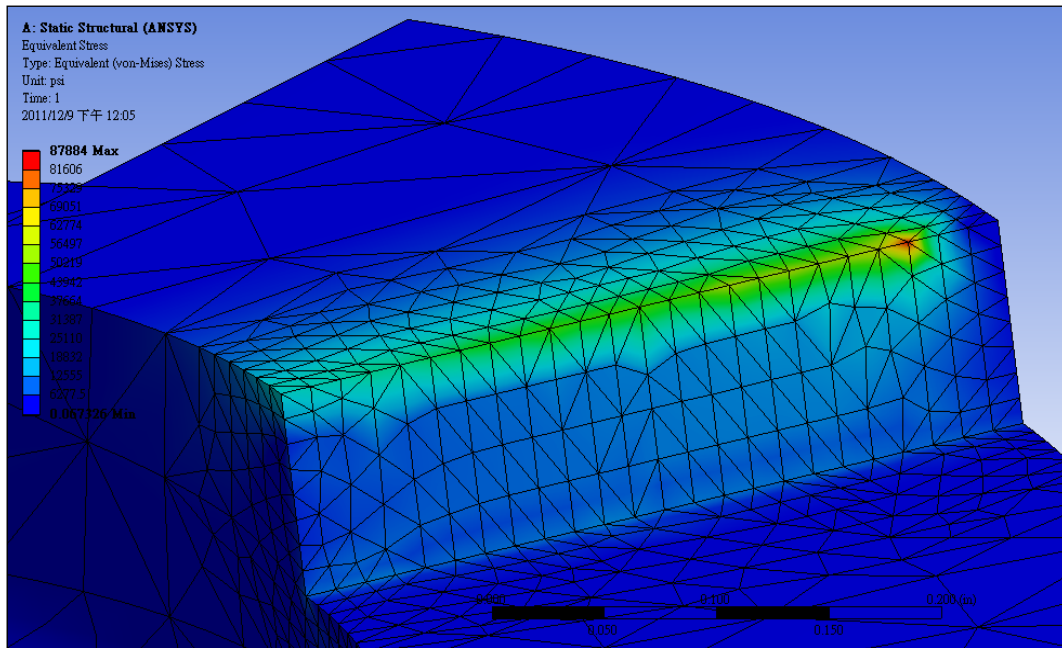
檢測元件相關重要尺寸，並使用電腦輔助設計軟體建置行星齒輪系元件之實體模型，並將各元件實體模型作機構模擬分析，以 3D 模式呈現，取代原本複雜的設計爆炸圖，簡單明瞭而非常清楚。此外透過導入有限元素分析技術，將行星齒輪元件之實體模型作為有限元素分析模型，依幾何特徵將實體模型細分為網格點（圖 4-11），之後設定各個邊界條件，最後進行求解計算，圖 4-12 顯示行星齒輪元件之應力分布狀況和最大應力位置，可發現有限元素分析結果與行星齒輪系實際破壞區域相當一致。

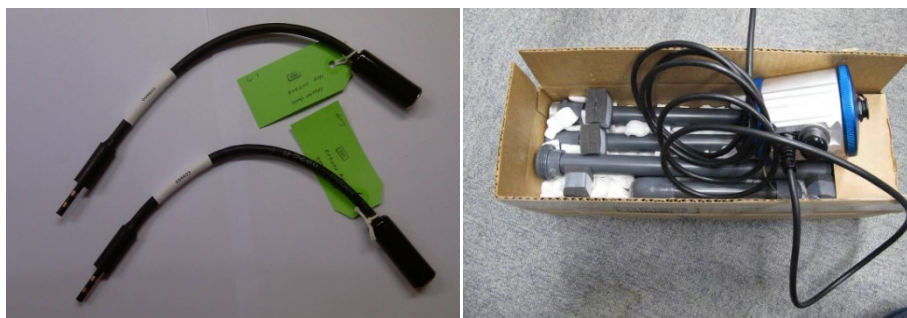
本會現有兩套水下聽音設備（Benthos 及 RJE），主要用途為偵搜掉落水中之飛航紀錄器。目前該聽音設備使用已達 10 年以上，已逾使用年限，近年來數次執行水下偵搜作業時，兩套水下聽音設備均出現訊號接收異常訊息，經檢視後發現 Benthos 水下聽音設備之訊號線接頭龜裂，而 RJE 水下聽音設備之音鼓及固定座延長電纜故障，需更換零組件。因此於本年度辦理水下聽音設備維修，更換相關零組件後，進行數次室內測試，訊號接收均正常。

圖 4-13：水下聽音設備之零組件
