國家運輸安全調查委員會

調查報告

安捷飛航訓練中心股份有限公司 AFA72 航班

於下降階段發動機失效迫降於高雄國際航空站

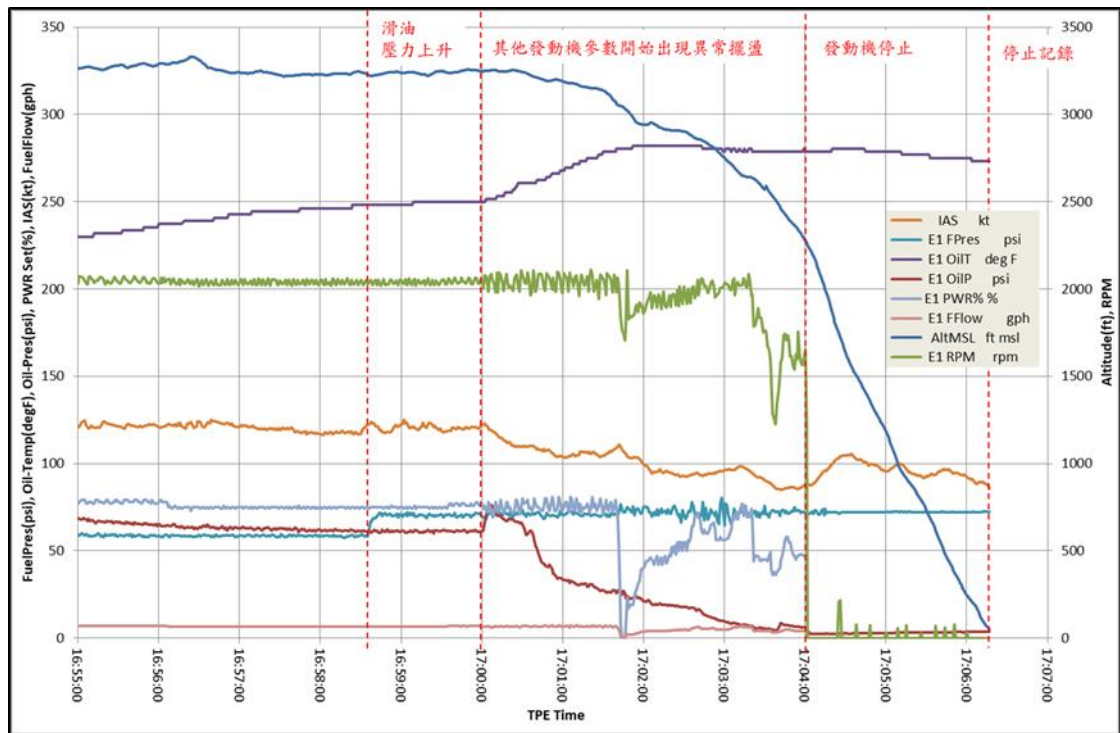
圖 1.11-4 該機 G1000 紀錄參數（事故期間）

7. 1704:02 時，動力設定與發動機轉速同時降至 0% 與 0 rpm，滑油壓力 4.57 psi，滑油溫度華氏 279 度，燃油壓力 70.9 psi，該機高度 2,253 呎，空速 88.1 浬/時。
8. 1704:03 時至 1706:17 時之間，該機動力設定與發動機轉速維持 0% 與 0 rpm，該機高度自 2,237 呎下降至 48 呎，空速自 87.7 浬/時下降至 85.6 浬/時，此期間於 1704:25 時發動機轉速升至 206 rpm，2 秒鐘後回到 0 rpm，電壓同步由 24.3 V 下降至 23.3 V 後回到 24.3 V。
9. 1706:17 時，G1000 停止記錄，此時該機位置北緯 22 度 24 分 16.02 秒、東經 120 度 13 分 54.80 秒，空速 85.6 浬/時，航向 29.5 度，俯角 3 度，左坡度 1 度，高度 48 呎，下降率 683 呎/分。

塞內杯產生起始裂縫，於燃燒行程中，燃燒的高壓氣體將此裂縫壓擠進而產生破孔，於後續一連串活塞行程中，第 4 缸活塞下方滑油槽內之滑油經由此破孔排出，直至滑油耗盡。該缸活塞失去滑油冷卻及潤滑受熱膨脹，與氣缸產生直接磨擦造成卡滯，此時發動機便開始產生明顯轉速擺動的現象；當燃燒室壓縮壓力不足以使氣缸內油氣正常進行點火燃燒，導致發動機熄火，詳圖 1.11-4 中約於 1700:00 時 OILT、OILP、PWR 參數，最終約於 1704:00 時發動機停止運作。

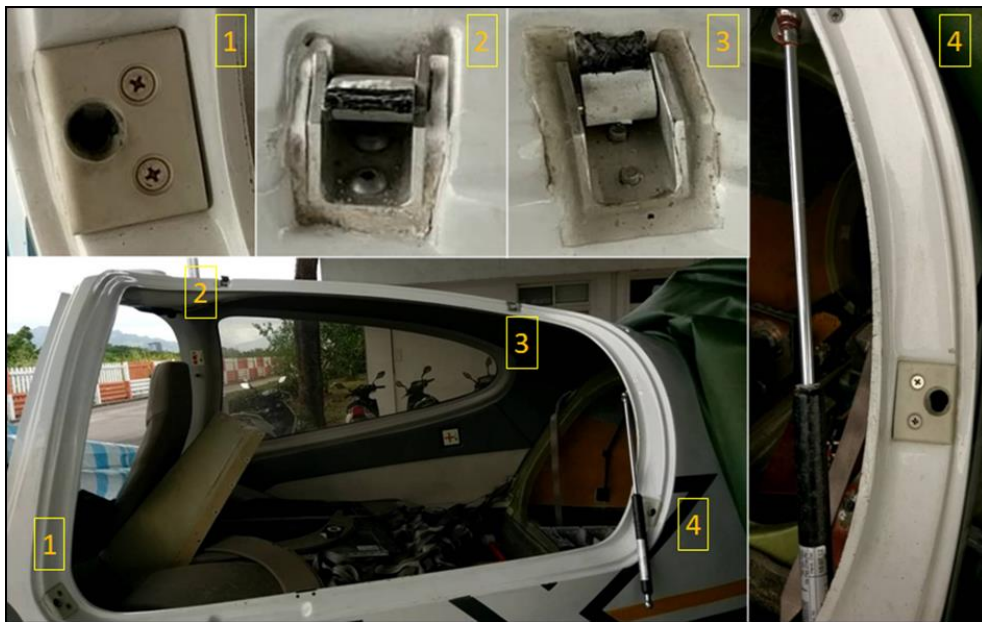
圖 1.12-4 後座艙門絞鍊及門孔狀況

學習駕駛員乙訪談資料顯示，當飛機撞擊到海面上時，幾乎是毫髮無傷，也知道要解開安全帶準備逃生，由於坐在後座，飛機撞擊時機頭開始進水，飛機以相當快的速度下沉，學習駕駛員乙解開安全帶的當下，因為前方的海水不斷朝後面灌進來使其無法以穩定的姿態離開後座。艙內一片漆黑，因水由前方傾注，難以由前方脫逃，便想由旁邊側門出艙，起初用手觸摸確定自己是在左邊的位置，接著一度嘗試拉逃生門，學習駕駛員乙清楚地記得開啟艙門的 3 個步驟，第一是按壓第一道卡榫解開固定鎖，第二是拉起把手，第三是將把手向外推，也確實按記得的步驟執行解鎖，但卻無法將後座艙門推開，研判可能因外部海水的壓力所致。學習駕駛員乙二度嘗試該程序都無法將後座艙門推開，此時已噙了兩口水，便試圖尋求其

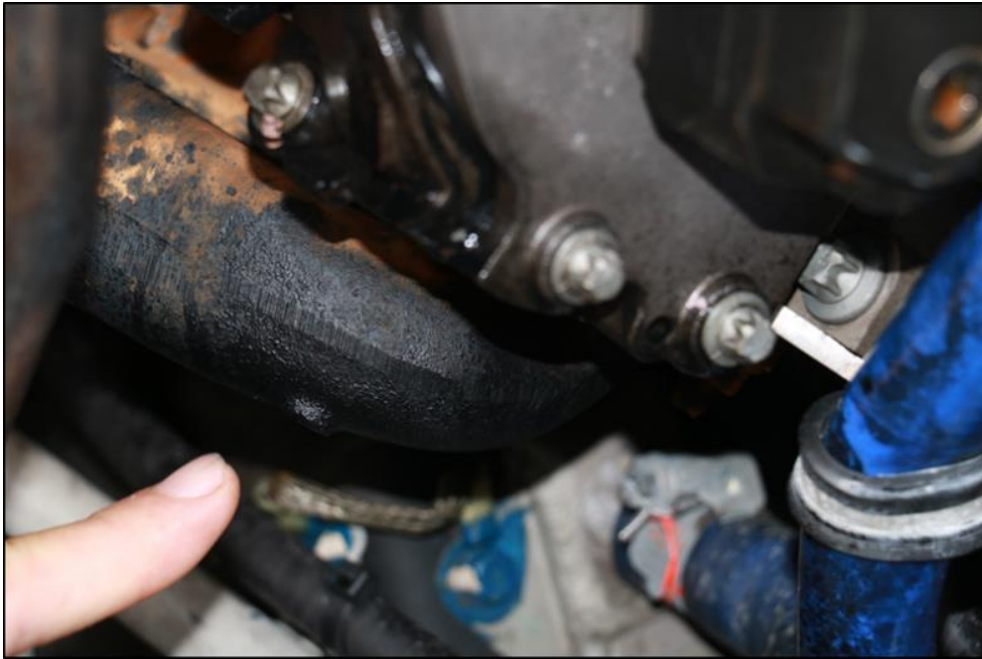
圖 1.16-1 第 4 缸排氣管

第 4 缸排氣管外部有燻黑及黑色油漬殘留（圖 1.16-1）。

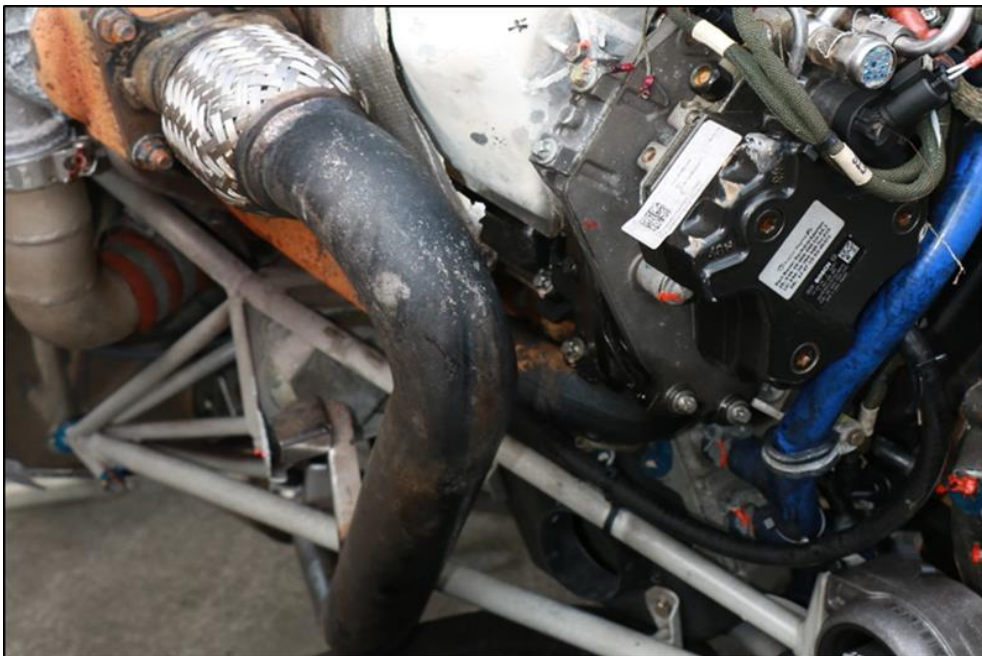
圖 1.16-2 渦輪增壓器排氣管

渦輪增壓器排氣管外部有燻黑現象（圖 1.16-2）。

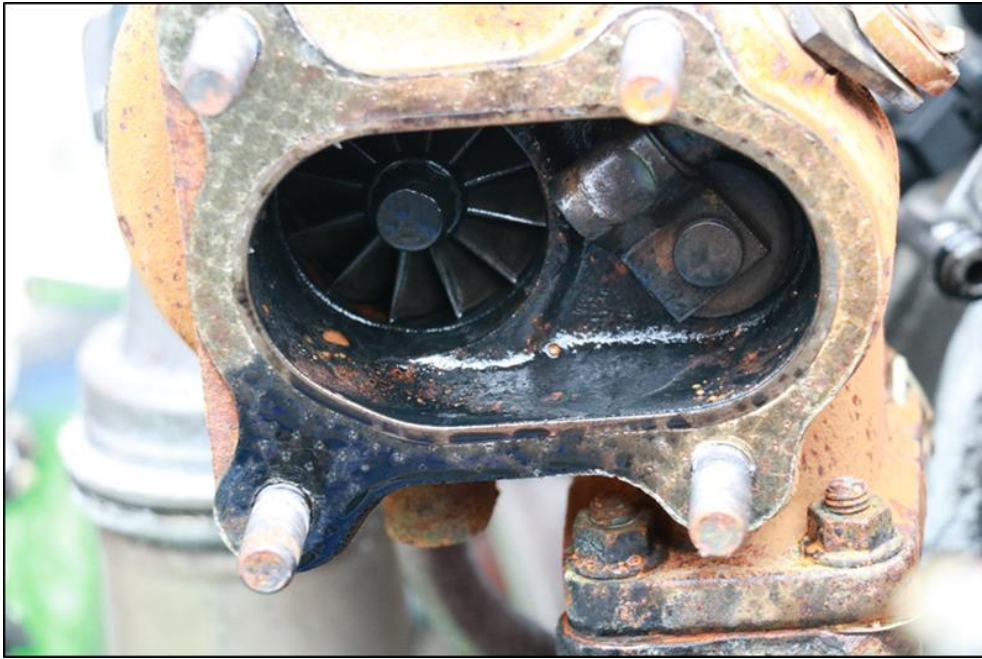
圖 1.16-3 渦輪增壓器排氣驅動端

渦輪增壓器排氣驅動端外部鏽蝕，進氣口有油漬殘留（圖 1.16-3）。

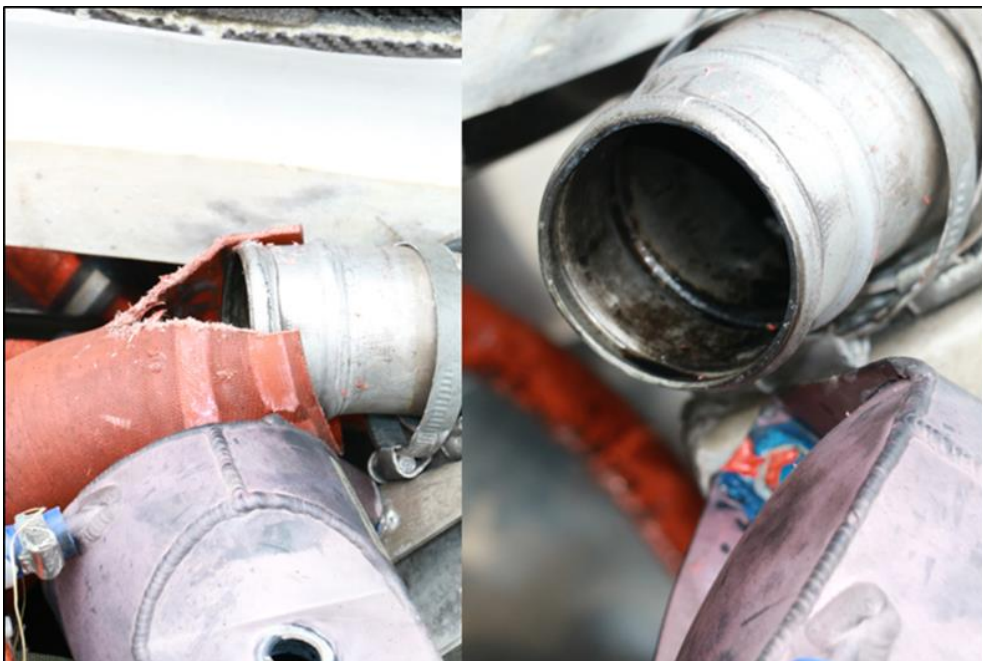
圖 1.16-4 熱交換器進氣口

熱交換器進氣口有黑色油漬殘留（圖 1.16-4）。

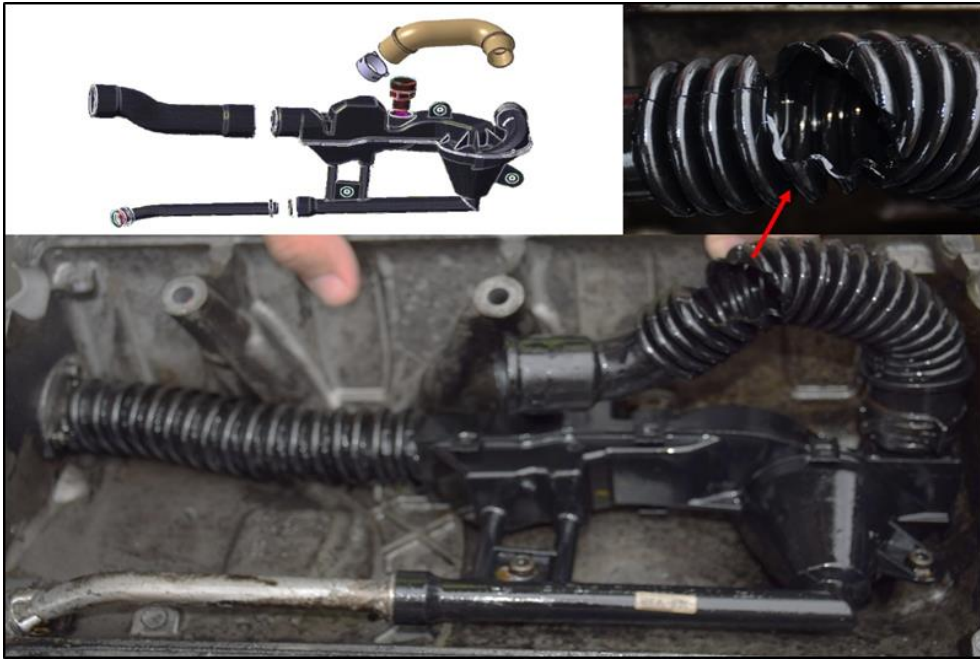
圖 1.16-5 油氣分離器呼吸管

油氣分離器呼吸管路破裂，注油器蓋下殘有油漬（圖 1.16-5）。

事故發動機於活塞破損後，滑油自該破損處溢出進入氣缸燃燒室，並自排氣管排出；滑油異常排出的另一途徑，是因氣缸的進氣循環受到異常的增壓進氣，使滑油分離器內的氣體流率增加，以致部分高溫滑油自油氣分離器呼吸管排出（詳圖 1.16-5），呼吸管因無法承受高溫而破裂。上述兩個途徑造成事故發動機在短時間內大量失去用於潤滑及散熱之滑油，使氣缸操作溫度急遽上升，大量排出的滑油附著於兩排氣管出口及飛機尾部下機身蒙皮。

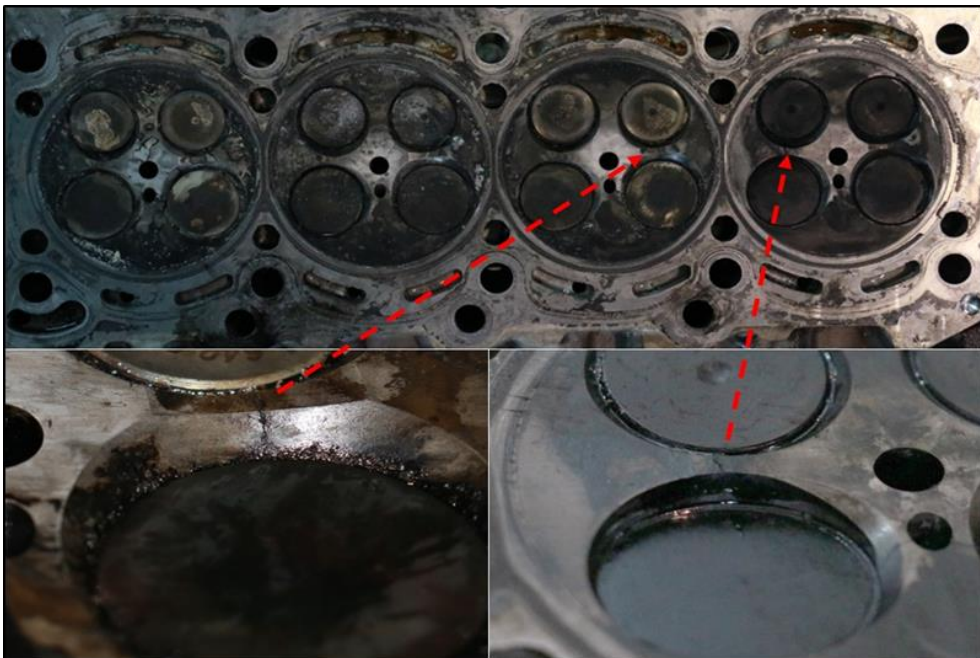
圖 1.16-6 氣缸頭進排氣口

第 3、4 缸氣缸頭進排氣口裂痕（圖 1.16-6）。

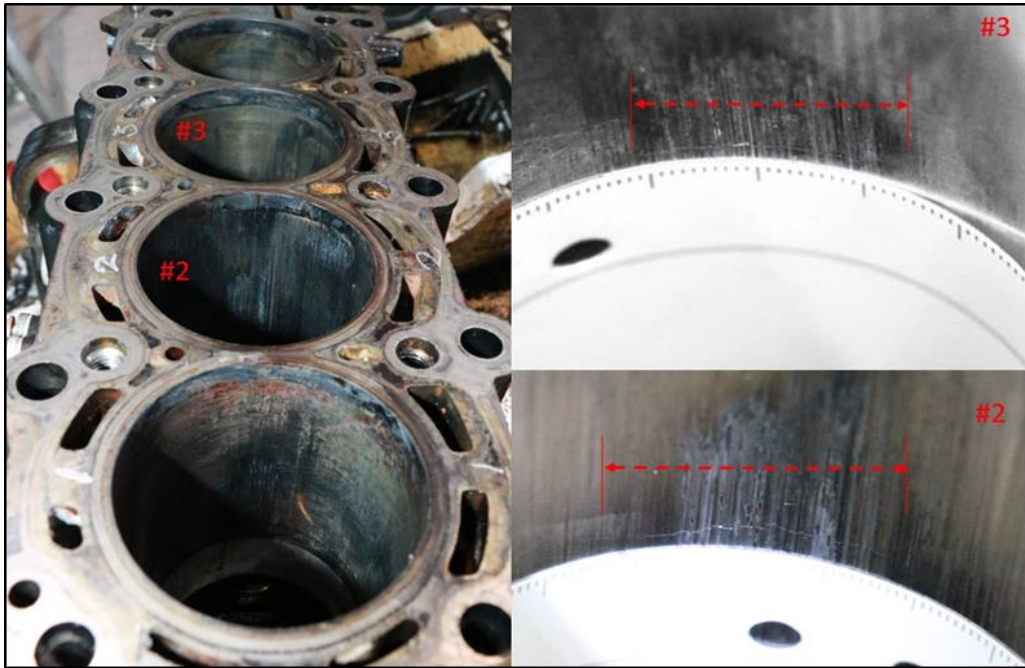
圖 1.16-7 氣缸 (左) 及第 2、3 氣缸壁 (右)

氣缸壁有縱向磨擦痕跡，第 2 及 3 氣缸間缸壁裂痕約 1 吋(圖 1.16-7)。

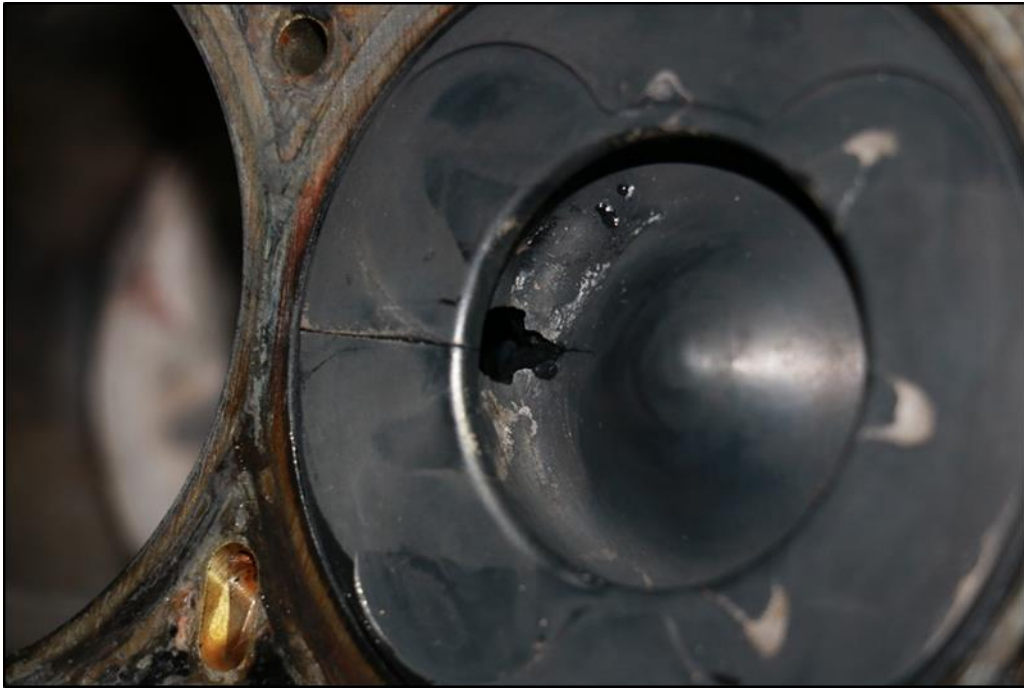
圖 1.16-9 第 4 缸活塞破洞

第 4 缸活塞破洞約 0.5 吋（圖 1.16-9）。

報告中指出，第 4 缸活塞破裂，可能係因注油器劣化使燃燒負荷（combustion loads）增加，以致活塞冠彎曲負荷（bending loads）增加，導致疲勞裂紋發生。檢測發動機 4 個氣缸內之 4 具注油器（injector）結果發現，第 4 缸注油器內部引導閥磨損且有孔蝕⁷（cavitation erosion）現象，導致第 4 缸曾因產生不正常高注油量，造成活塞局部受熱，最終造成發動機失效。

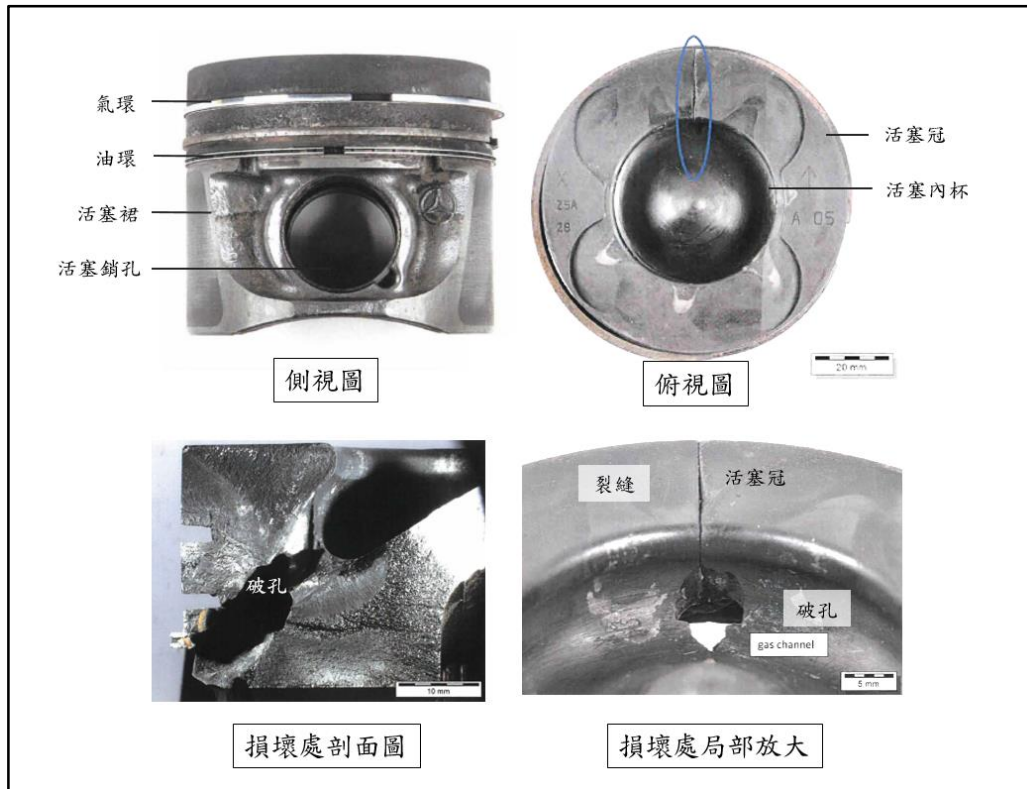
圖 1.16-10 第 4 缸活塞破損狀況及結構敘述

依該報告結論所述，最可能造成發動機失效之因素是第 4 缸活塞損壞導致，活塞裂縫沿著活塞銷軸延伸至活塞內杯（piston bowl）底緣，並於活塞內杯向外產生破孔，詳圖 1.16-10。

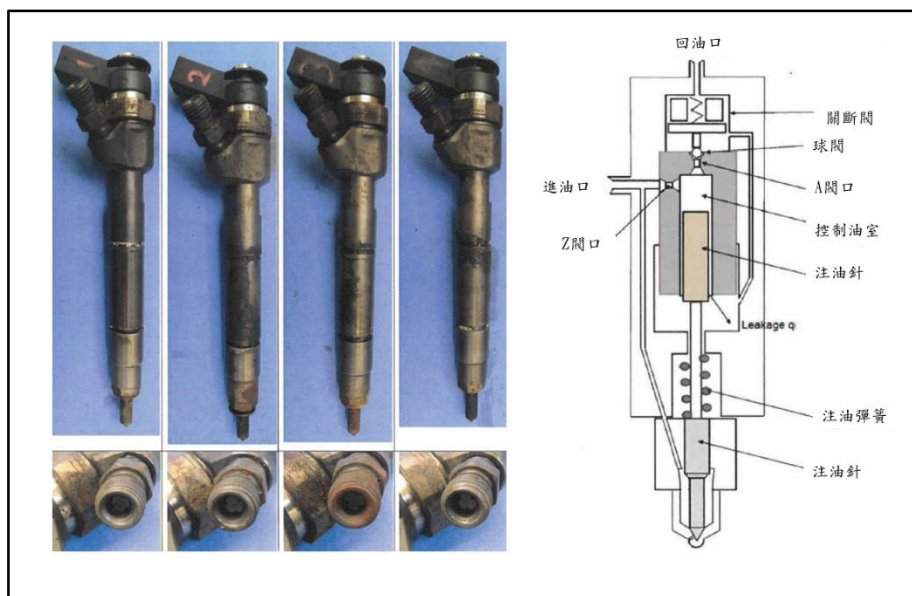
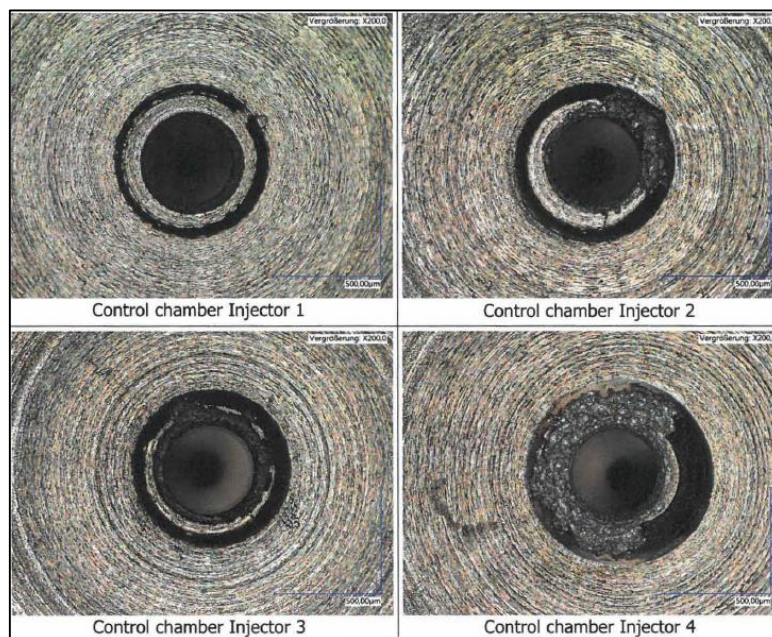
檢測報告中目視檢查項目指出，第 2 及 4 號注油器控制油室內部導閥之 A 閥口已磨損劣化，且第 3 號也開始有磨損的現象，詳圖 1.16-11 至 12，其他注油器內部組件無顯示不正常磨損。此劣化並非因燃油受汙染而導致注油器受損，可能因燃油流速急遽減速造成的氣泡所致。

發動機注油器中的控制閥係以進出燃油壓差控制油室間的壓力，若內部閥座（seat）孔蝕可能導致內漏，影響注油器控制油室內壓力的平衡，使經過計算的閥瓣開啟時間增加，注油時間延長，使供油量過多，造成燃燒室工作溫度不正常過高，以致金屬特性改變及後續的損壞。

事故後 Austro Engine 發動機製造公司於民國 107 年 10 月 1 日發布一則強制技術通報 (mandatory service bulletin, MSB) No. MSB-E4-025 (詳附錄 1); 繼而該發動機製造公司之監理機關歐洲航空安全署 (European Union Aviation Safety Agency, EASA) 依據前述 MSB 於民國 108 年 2 月 25 日發布適航指令 (Airworthiness Directive, AD) AD No: 2019-0041 (詳附錄 2); 隨後我國交通部民用航空局 (以下簡稱民航局) 依據前述 AD 於民國 108 年 2 月 27 日發布適航指令，編號：CAA-2019-02-017 (詳附錄 3)。前述文件內容係針對事故機 E4 型發動機之注油器建立使用時間之管制機制，修訂該型發動機注油器之使用時間為 900 飛行小時屆期更換。

事故後發動機製造廠 Austro Engine 公司於民國 107 年 10 月 1 日發布之強制技術通報 No. MSB-E4-025，訂定 E4 型發動機注油器使用壽限為 900 飛行小時，並提供其尚未達成或已超過使用時間門檻的因應做法，以建立 E4 型發動機之注油器使用時間管制機制，顯示注油器在使用超過 900 飛行小時的使用壽限，可能增加注油器噴油功能劣化以致發動機失效的風險。

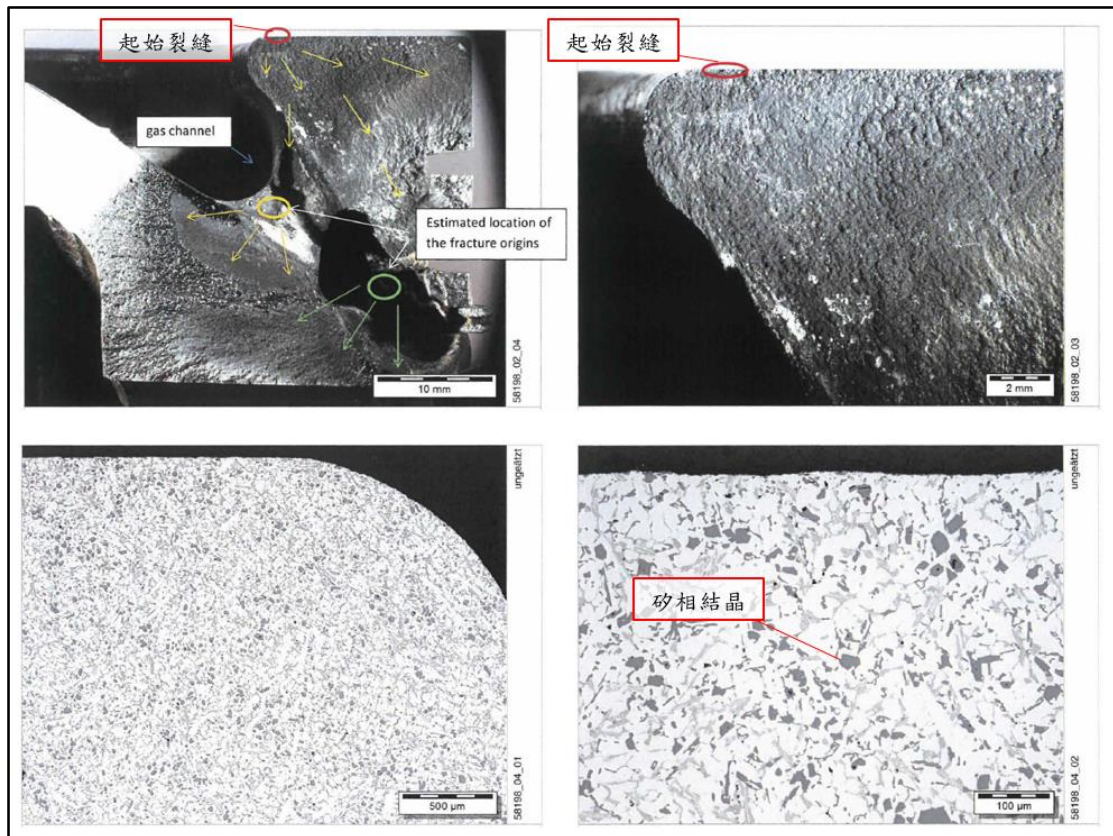
圖 2.1-1 活塞破壞檢測金相分析

依據 1.16 節內容所述，活塞內杯底邊緣在破孔前已產生裂痕，其金相檢測活塞的材料無異常，觀察活塞內杯底邊緣出現嚴重的矽相結晶（如圖 2.1-1），依此研判裂縫可能因不正常的燃油噴注量，受力負載增加使鑄造表面快速結晶所致。
