飛航安全調查委員會

調查報告

長榮航空股份有限公司 BR056 班機

報告編號：ASC-AOR-19-03-001

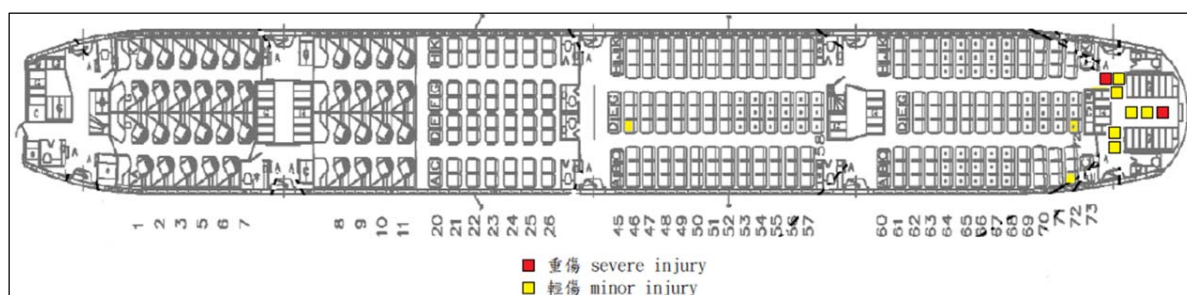
圖 1.2-1 人員傷害位置分布圖

事故機載 181 名乘客，15 位客艙組員及 3 位駕駛員。本事故造成 3 名乘客及 6 名客艙組員輕傷，2 名客艙組員重傷，統計如表 1.2-1，客艙組員及乘客受傷時所在位置及嚴重程度如圖 1.2-1，受傷原因詳 1.15 節。

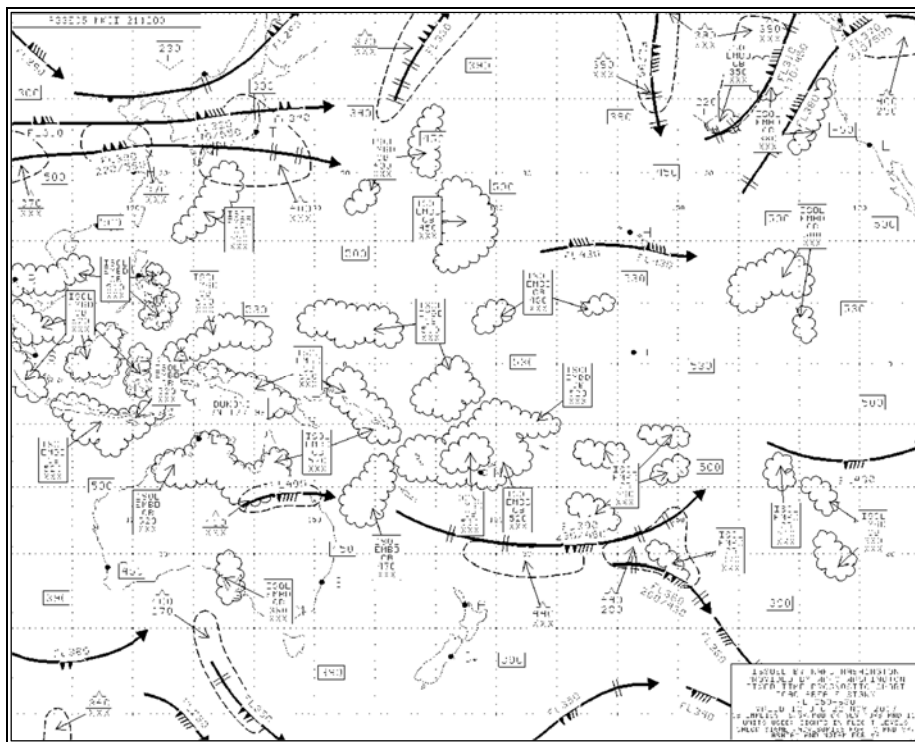
圖 1.7-4 有效時間民國 106 年 11 月 22 日 1200 時之顯著天氣圖

華盛頓世界區域預報中心發布有效時間至民國 106 年 11 月 22 日 1200 時之 FL250-630 顯著天氣（significant weather, SIGWX）圖（詳圖 1.7-4）顯示一東西向噴射氣流位於日本四國上空，高度 FL390，最大風速 160 浬/時，FL220 至 FL560 之風速大於 80 浬/時，於四國上空之風速為 140 浬/時，日本及其東方海面地區 FL400 以下預報有中度⁶晴空亂流，事故地點位於此區域內。

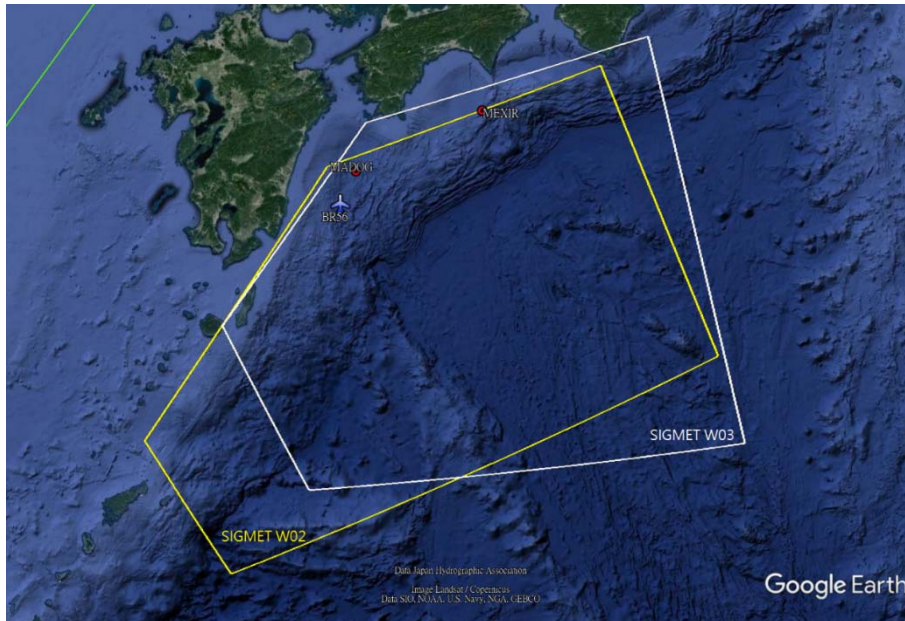
圖 1.7-5 SIGMET W02、W03 警報區域與事故地點

日本氣象廳發布事故前與事故時有效之顯著危害天氣資訊（significant meteorological information, SIGMET）如下，其警報區域詳圖 1.7-5。

SIGMET W02：有效時間 0725 時至 1125 時；福岡飛航情報區，強烈亂流預報位於 N2730 E13050、N2900 E12940、N3210 E13200、N3320 E13540、N3000 E13710、N2730 E13050 所圍之區域，高度 FL310 至 FL350，以每小時 30 浬的速度向東北東移動，強度增強。

SIGMET W03：有效時間 1025 時至 1425 時；福岡飛航情報區，強烈亂流預報位於 N2830 E13150、N3020 E13040、N3240 E13230、N3340 E13620、N2900 E13730 及 N2830 E13150 所圍之區域，高度 FL310 至 FL350，以每小時 30 浬的速度向東北東移動，強度不變。

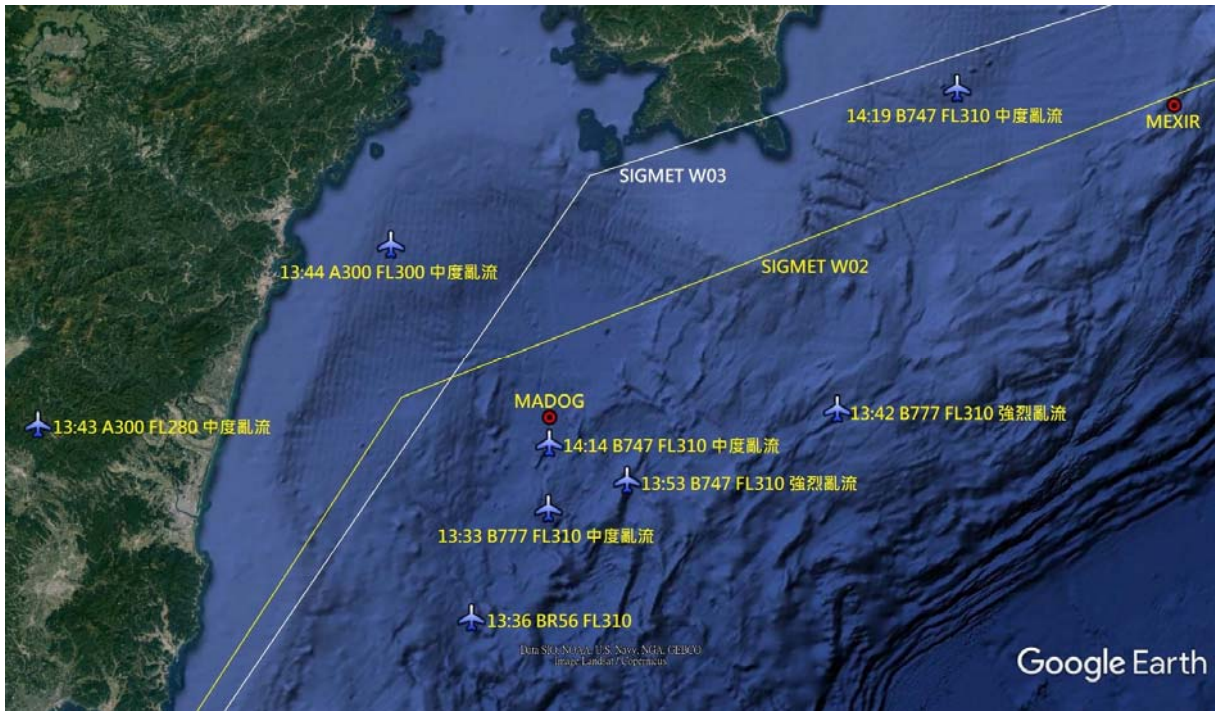
圖 1.7-7 事故地點附近之亂流空中報告

日本運輸安全委員會提供事故前後附近地區計有 7 件亂流之空中報告 (Air-report)⁸，其中 2 件遭遇強烈亂流，詳圖 1.7-7。

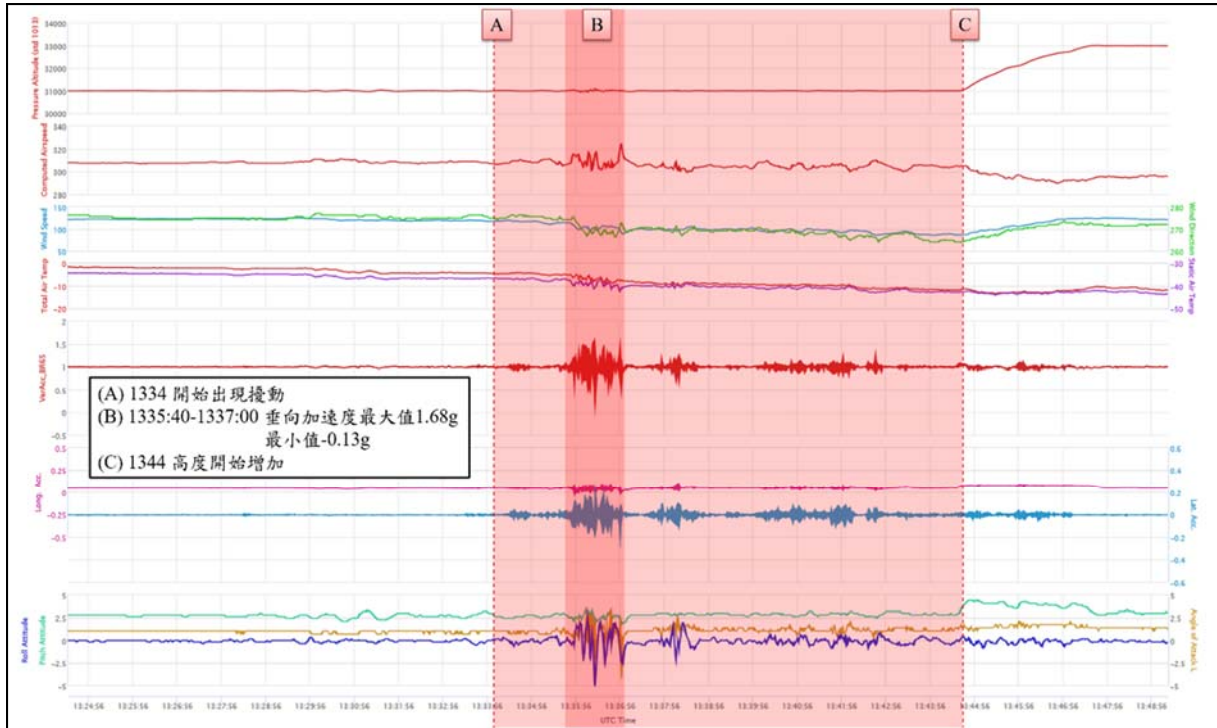
圖 1.11-3 BR056 航班遭遇亂流時相關參數變化圖

該航班於 1334 時至 1344 時期間，航機位於日本九州宮崎縣宮崎市東方約 42 哩之公海上空，飛航高度約 31,000 呎，詳圖 1.11-2。此期間內垂向加速度、橫向加速度、空速及姿態等參數皆存在擾動。1335:40 時至 1337:00 時，垂向加速度最大值為 1.68 g、最小值為 -0.13 g。1344 時，該機開始爬升，垂向加速度之擾動逐漸減小，相關參數紀錄變化如圖 1.11-3 所示。

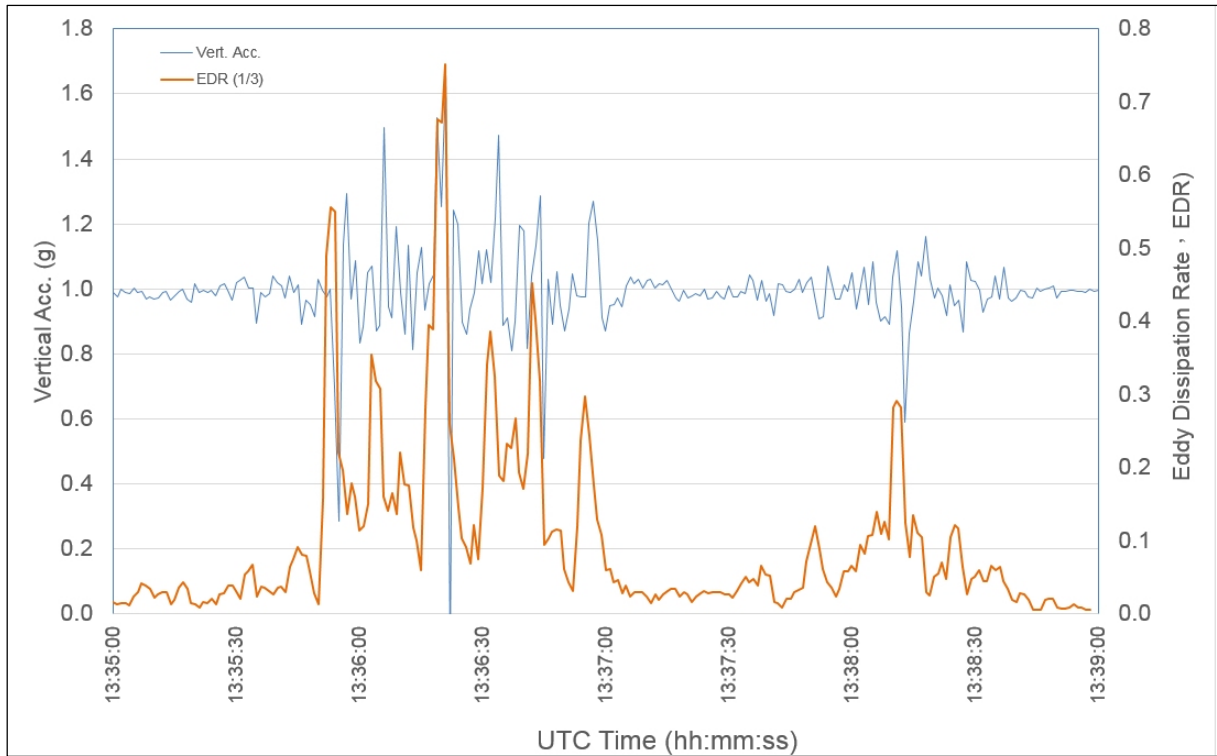
圖 2.1-1 BR056 垂向加速度及渦流消散率變化圖

依據 FDR 紀錄，該機於 1335 時至 1339 時期間，巡航高度 FL310 期間，垂向加速度與渦流消散率（由垂向加速度及真空速計算）的變化詳圖 2.1-1，1335:50 時至 1336:40 時期間，渦流消散率立方根之極大值超過 0.7，垂向加速度出現最大擾動 1.68 g 至 -0.13 g，顯示該機遭遇強烈亂流（依據 1.7.1 節，當渦流消散率立方根之極大值超過 0.7，或加速度儀讀數變化超過 1.0 g 時為強烈亂流）。

依據衛星資料，事故地點附近之雲頂高度約 29,000 呎，而事故時該機高度為 31,000 呎，與正駕駛員訪談表示當時飛航中遭遇晴空亂流，氣象雷達並無偵測晴空亂流之功能，前方亦無積雨雲狀況相符。綜上顯示該機於巡航時遭遇嚴重晴空亂流。
