# 飛航安全調查委員會

## 0902 超輕型載具飛航事故調查報告

調查報告編號：ASC-AOR-19-05-001

發布日期：中華民國 108 年 5 月 22 日

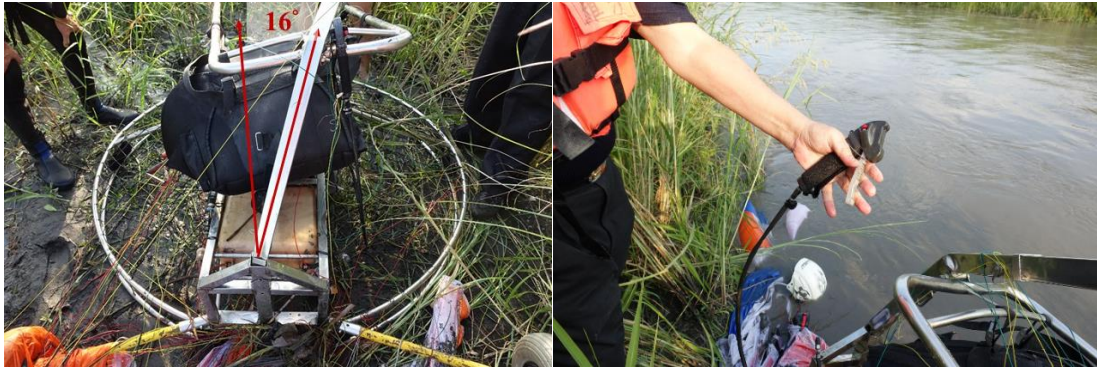
圖 3-2 事故載具殘骸初步檢視 1

事故載具殘骸經初步檢視，油門控制系統(如圖 3-2)及供油管路無異常現象，事故載具之輪車主結構前段受撞擊向上及向左彎曲(如圖 3-3)；鼻輪受撞擊斷裂未尋獲。

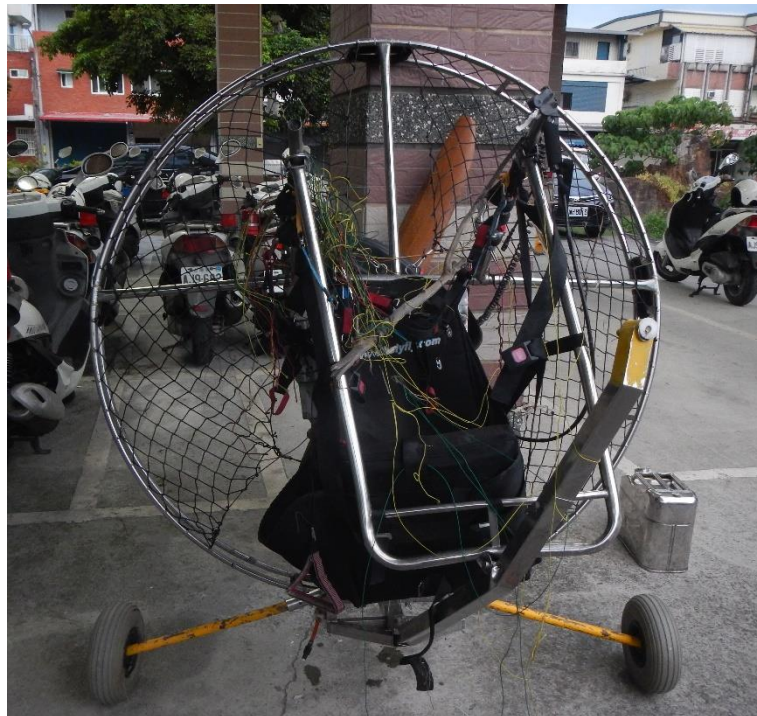
圖 3-3 事故載具殘骸初步檢視 2

檢視該型動力飛行傘車受損情況，判斷機體前支架及前輪為首要撞擊點，故造成斷裂遺失。但檢視發動機、傳動皮帶、螺旋槳、油箱、電池、油管及電器線束，發現均無經過撞擊產生斷裂變形、磨擦破損等情況存在，唯有部分油管接頭及電器線束接頭脫落斷開。另檢視發動機情況，發現汽缸、火星塞、空氣濾芯、進氣盒，均有潮濕積水及汙泥存在等情況，故判斷發動機於空中並未熄火，而是迫降於水面後，吸入水分及汙泥造成發動機熄火。經清潔上述發動機各部件上之積水

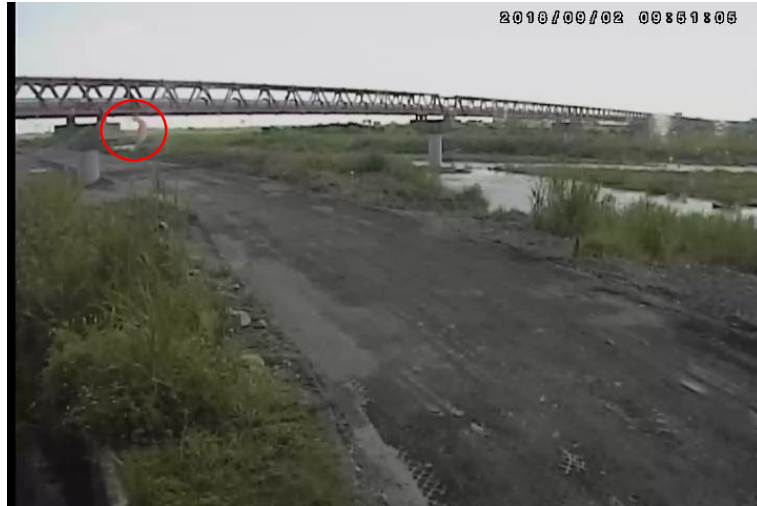
圖 4-1 事故載具墜落影像

調查小組於事故後取得經濟部水利署北區水資源局羅東攔河堰管理處之監視影片。經檢視發現事故載具約於 0926 時起飛，約於 0928 時落地。約 0947:05 時再度起飛，約 0950:45 時出現於影片中往羅東河濱休閒運動場飛去，約 0950:52 時往右轉向 180 度，當時高度略降；約 0950:56 時事故載具拉起往上飛並向右轉，約 0951:01 時開始往右傾斜並急遽下降，約 0951:05 時掉入羅東溪內（如圖 4-1）。

操作分析：依據影片資訊，事故前該載具正執行低空大坡度下降右轉動作，之後下降率增加，傘翼向右傾斜而墜落。依據美國聯邦航空總署出版之動力飛行傘飛行手冊 (FAA-H-8083-29)，此現象之可能原因為：於低空順風轉向時上翼面受到較大壓力，易造成轉向面攻角過大或造成通過傘翼的氣流形成分離流而失速。另一原因為操作人於操作載具執行下降右轉動作時，需收油門並拉下右手操縱繩使傘翼右側翼攻角增加，同時增加阻力而使載具右轉，但如未掌握操作量，將使下降率增加、右側翼攻角過大而失控。

綜上述，事故載具之飛航為非法之超輕型載具活動；事故發生當時天氣良好，風速甚小，事故應與天候無關且事故載具系統正常。本次超輕型載具事故可能係操作人於低高度進行大坡度下降向右轉彎時，因未掌握操作量，造成下降率增加、載具右側翼攻角過大而失控墜毀。
