# 國家運輸安全調查委員會

## 重大運輸事故 調查報告

中華航空公司 CI6844 班機

於桃園機場 05L 跑道降落時落地過早

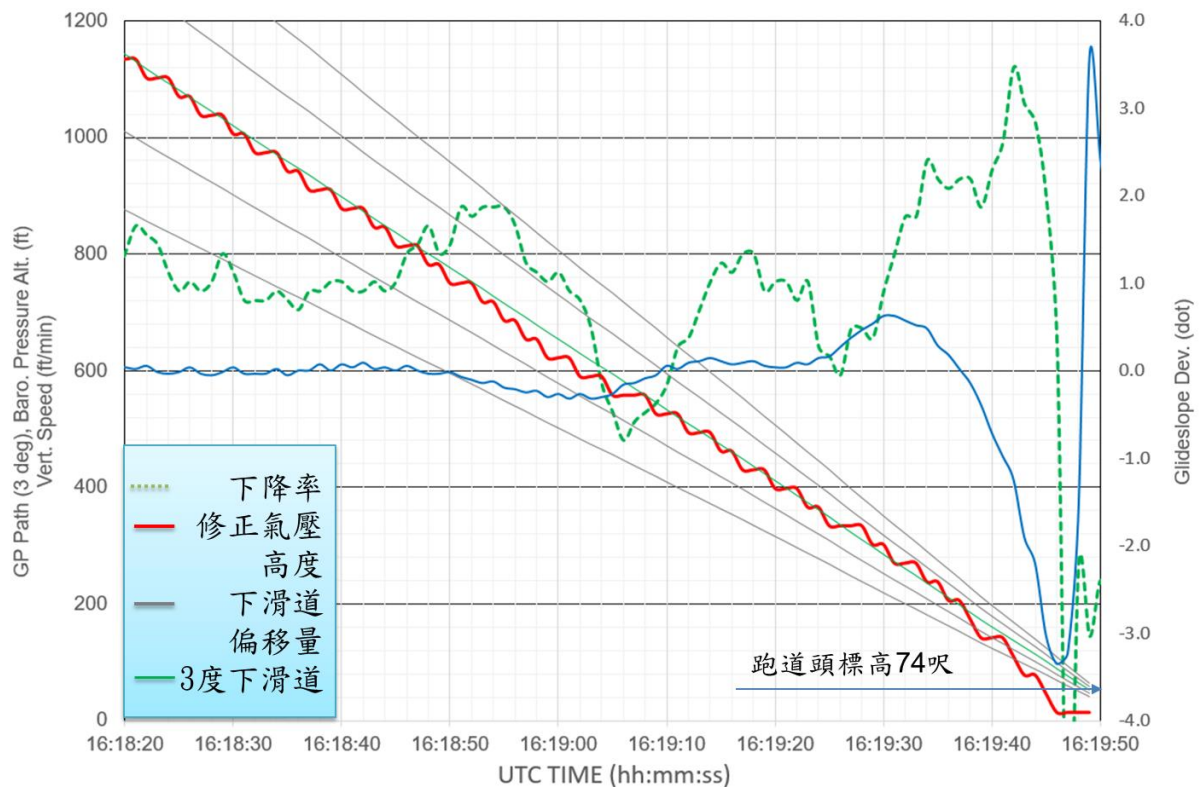
圖 1.1-1 該機進場期間之修正氣壓高度、下降率及下滑道偏移量變化圖

根據飛航紀錄器資料，0019:24 時（無線電高度 312 呎），該機高度開始高於進場下滑道，駕駛艙主要飛行顯示器（primary flight display, PFD）之下滑道指標於 0019:31 時達最大偏移量（約 0.63 dot）；隨後該機開始向下修正高度，下降率自 800 呎/分開始增加。6 秒後（無線電高度 137 呎），該機高度開始低於下滑道。

根據機載增強型近地警告系統（enhanced ground proximity warning system, EGPWS）紀錄資料，0019:43 時（無線電高度 53.2 呎），該機之空速為 158 浬/時，下降率達最大值 1,072 呎/分，EGPWS 觸發「GPWS-Sink Rate」語音警告，此時下滑道指標偏移量約向下 1.72 dot。

該機最後進場期間之修正氣壓高度（baro pressure altitude）、下降率（vertical speed）及下滑道偏移量（glideslope deviation）變化<sup>4</sup>如圖 1.1-1；。0019:46 時，該機於 05L 跑道前區域著陸時由左側機翼主輪先行觸地，垂直加速度達 1.94g，該機於主輪著陸前無明顯仰轉，油門桿於主輪著陸 1 秒後收至慢車位置。該機 2 名駕駛員按正常程序執行落地減速操作，並自 N7 滑行道脫離跑道，停靠於 503 號貨運機坪，人員無傷亡。2 名駕駛員之後返家休息；維修人員檢查該機之剎車系統無異常並更換兩個輪胎後，繼續執行飛航任務。

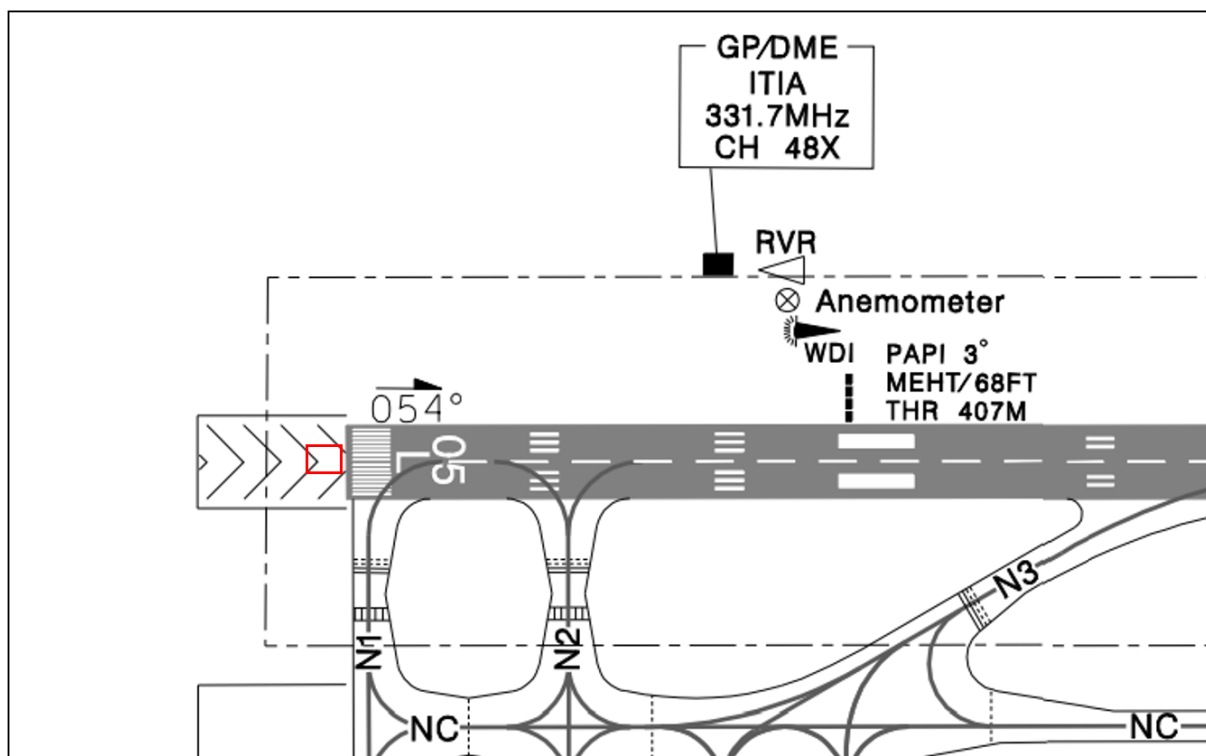
圖 1.10-1 該機發生機輪觸地位置圖

05L 跑道端進場架設進場燈光系統，該系統地面塗有 5 組黃色箭頭標線（山形標線），05L 跑道設置有跑道中心線燈，其間距 15 公尺；著陸區燈總長度 900 公尺；跑道邊之間距 30 公尺。圖 1.10-1 標示處為該機發生機輪觸地之位置，詳 1.12 節。

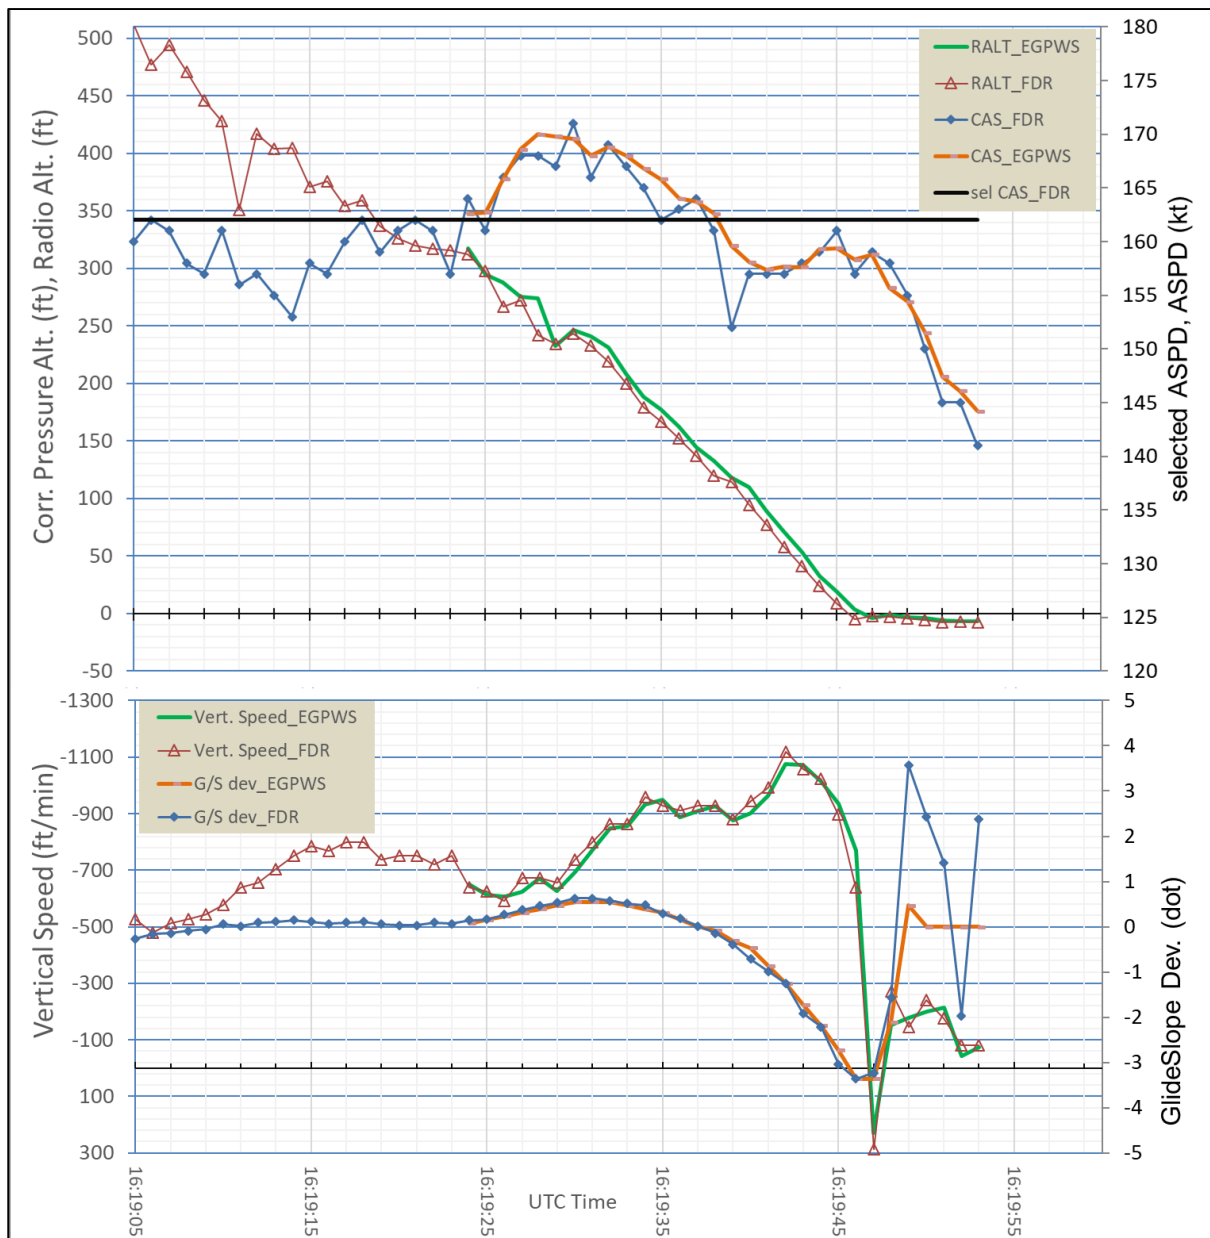
圖 1.11-5 FDR 及 EGPWC 相關參數繪圖

1. 該機無線電高度 71.5 呎至 32.4 呎 3 秒期間，下降率高於 1,000 呎/分；
2. 該機無線電高度 53.2 呎時，致動「Alert-Sink Rate」警告持續 1 秒。

EGPWC 解讀數據與 FDR 之時間同步詳 1.11.4 節，FDR 與 EGPWS 相關參數繪圖如圖 1.11-5。依據 EGPWS 紀錄，0019:43 時，「Alert-Sink Rate」致動 1 秒，其無線電高度及下降率分別為 53.2 呎，1,072 呎/分。依據 FDR 解讀資料，0019:44 時，0019:46 時，及 0019:47 時，「Alert-Sink Rate」致動 3 次，對應之下降率分別為 1,024 呎/分、640 呎/分、288 呎/分。

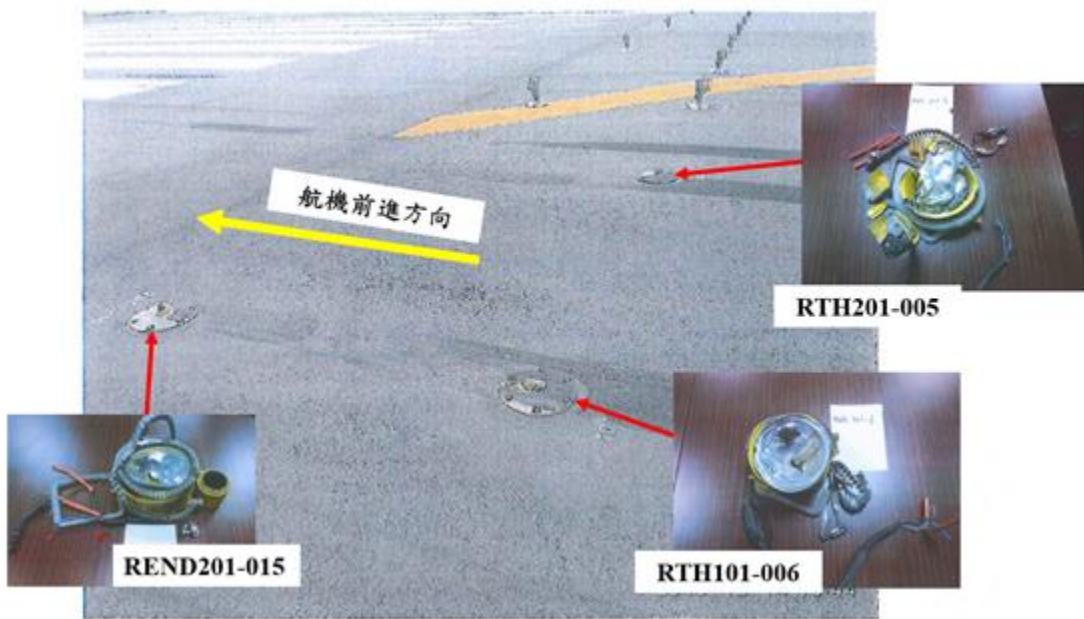
圖 1.12-2 3 具燈具損壞照片圖

05L 跑道頭前區域 1 具 23R 跑道末端燈全損， 2 具 05L 跑道頭燈全損。

- 於 05L 跑道頭前區域約 21 公尺處發現該機左側 1、3 號主輪之胎痕軌跡。
- 1 具 23R 跑道末端燈以及 2 具 05L 跑道頭燈全損，編號分別為 REND201-015、RTH101-006、RTH201-005，先遣小組到現場時上述損壞邊燈已修復，桃機公司提供其中 3 具燈具損壞照片如圖 1.12-2，事故現場圖如圖 1.12.3。
- 量測結果經與 Google 及航拍圖套疊後如圖 1.12-4。

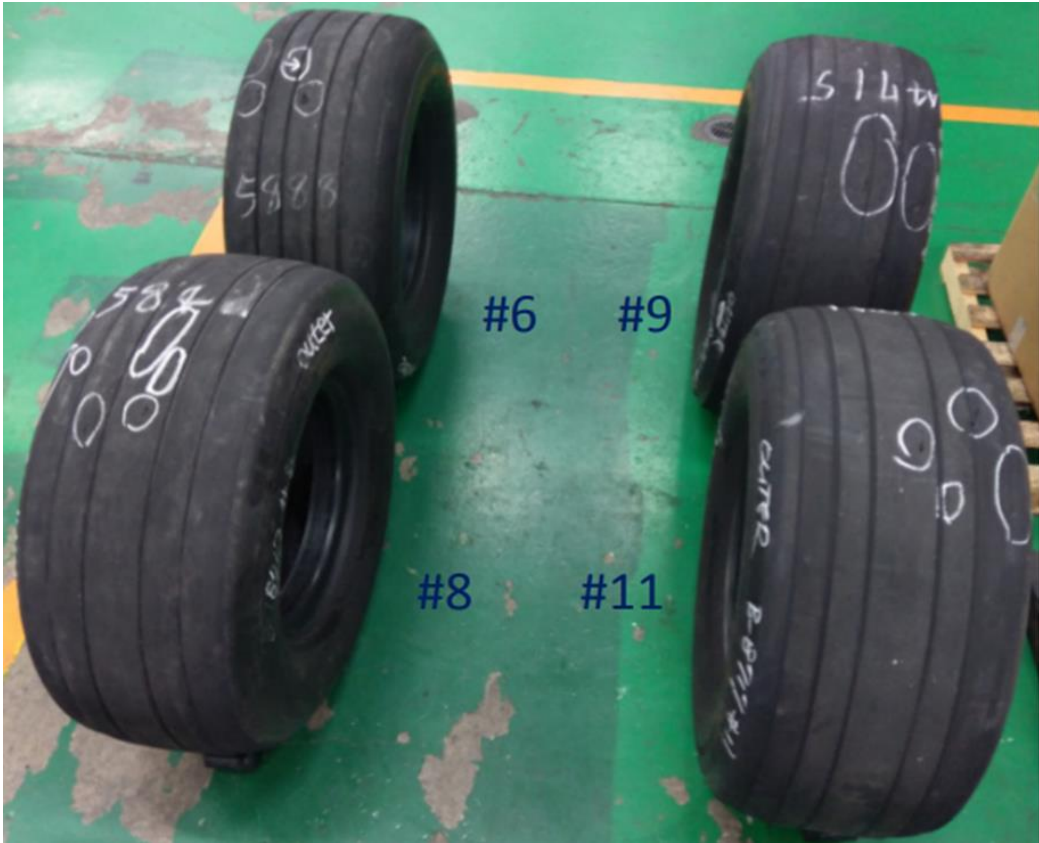
圖 1.16-1 輪胎受損狀況外觀圖

調查小組於桃園機場華航維修工廠檢視 2 具汰換的事故主輪胎(如圖 1.16-1)結果;6 號及 8 號主輪胎靠起落架中線側胎肩(shoulder)及胎面(tread)處皆明顯有多處損傷，最長處約 10 英吋，最深處約 0.4 英寸，該兩主輪排水溝槽胎紋深度正常，無過度磨損狀況。

經比對事故落地胎面接觸點軌跡，調查小組檢視第 9 號及第 11 號主輪胎面損傷狀況後發現：兩具主輪 9 號及 11 號主輪靠起落架中線側胎肩及胎面數處受損，受損處最長達 9 英寸，最深達 0.25 英寸，詳表 1.16-1、圖 1.16-1 及圖 1.16-2。

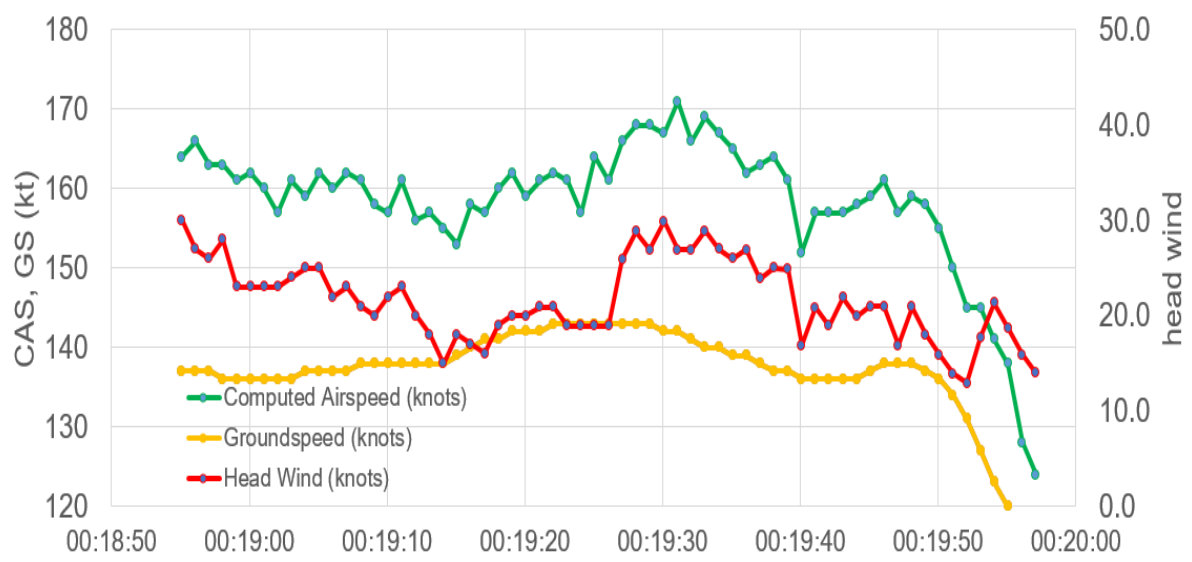
圖 2.1-1 該機最後進場期間之空速、地速與頂風變化圖

依據該機 FDR 資料，該機無線電高度 2,000 呎至落地期間，風向約維持於 45 至 72 度範圍，頂風分量約於 16 至 30 浬/時區間內增減，無劇烈變化，空速與垂直速率亦無瞬間大幅度變化情況，故未遭遇嚴重風切，詳圖 2.1-1。

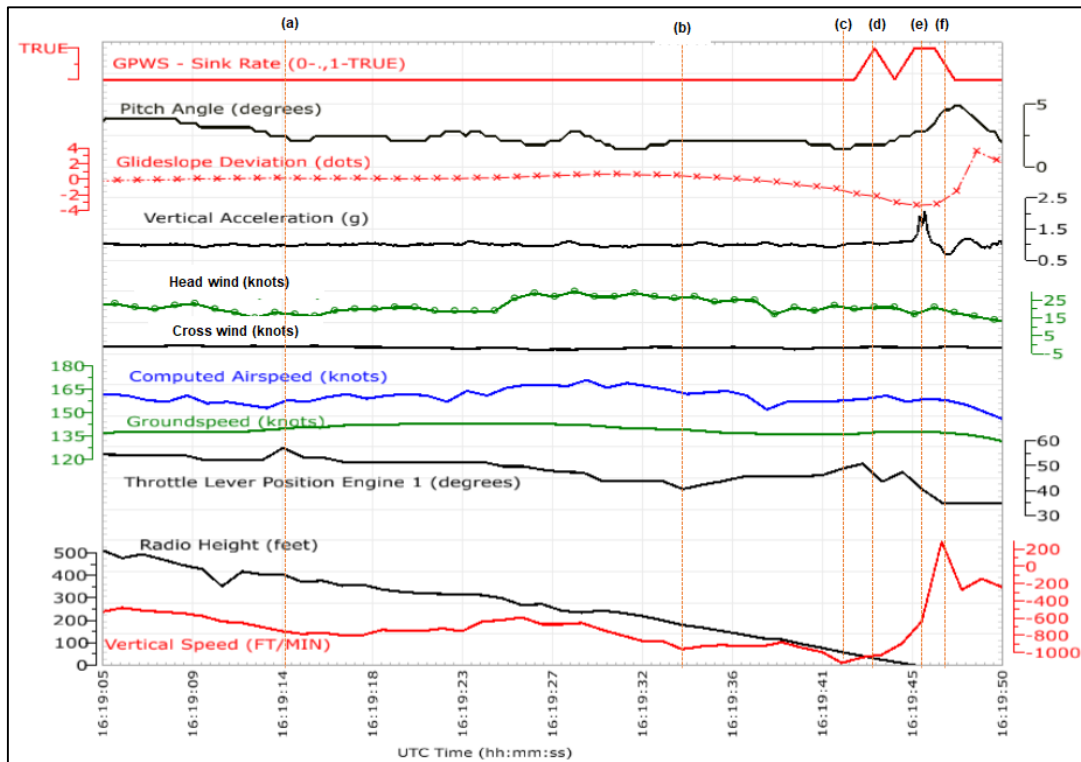
圖 2.4-1 該機最後進場階段之飛航資料變化圖

<sup>27</sup> 圖 2.4-1 相關註解，(a)無線電高度 350 呎，下降率 750 呎/分，該機位於 3 度下滑道；(b)無線電高度 179 呎，下降率 960 呎/分，該機高於 3 度下滑道 0.3 dot；(c)無線電高度 58 呎，下降率 1,120 呎/分，該機低於 3 度下滑道 1.25 dot；(d)無線電高度 41 呎，SINK RATE 警告致動，下降率 1,056 呎/分，該機低於 3 度下滑道 1.91 dot；(e)無線電高度 24 呎，下降率 1,024 呎/分，該機低於 3 度下滑道 3.36dot；(f)該機主輪觸地發生重落地。
