# 國家運輸安全調查委員會

## 調查報告

中華航空公司 CI122 班機

於桃園機場落地前發生油量遇險情況

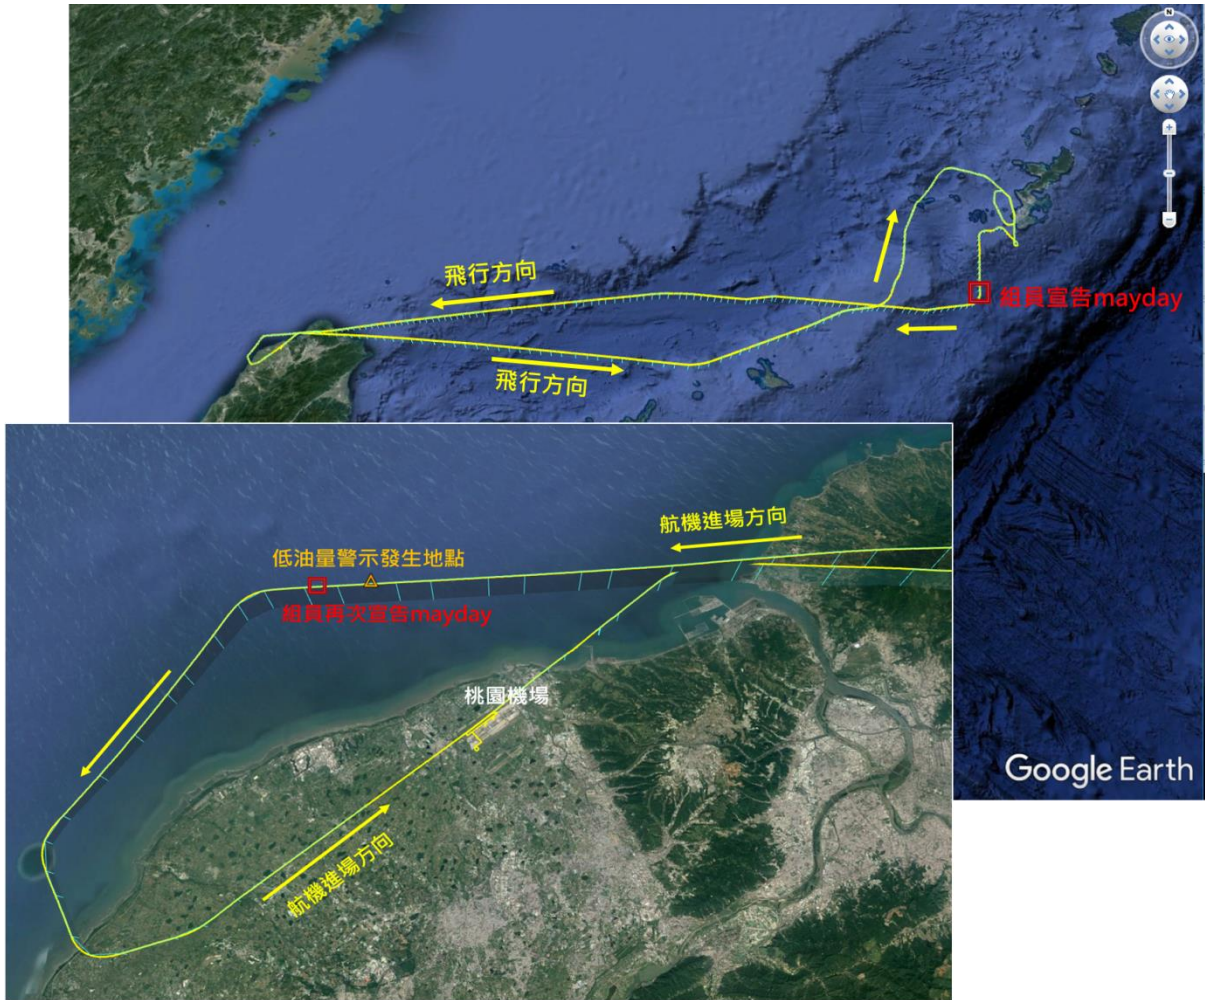
圖 1.1-1 事故航班飛航軌跡

2016 時，該機交由臺北區域管制中心引導，管制員指示該機定向 SEPIA 導航點，許可該機實施桃園機場 GRACE 1A 區域航行標準儀器到場程序。2051 時，該機高度 8,992 呎，航向 270 度，駕駛艙發出低油量警示<sup>13</sup>，當時剩餘油量約為 8,000 磅。飛航組員隨即向臺北近場管制塔臺宣告油量遇險情況，表達需儘速轉向並執行進場落地，管制員隨即指示該機左轉航向 220 度、下降保持 4,000 呎高度。2101 時，該機以自動駕駛模式於桃園機場 05 左跑道執行儀器降落系統落地，剩餘油量約為 6,800 磅，低於該機最低備用油量<sup>14</sup>之 7,975 磅；人機均安，事故航班飛航軌跡如圖 1.1-1。

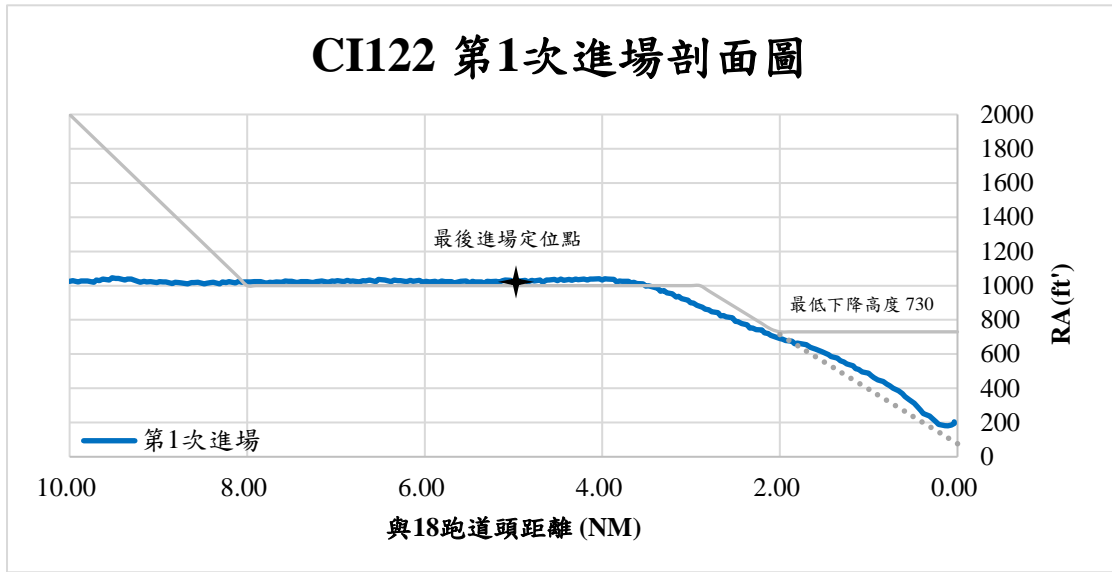
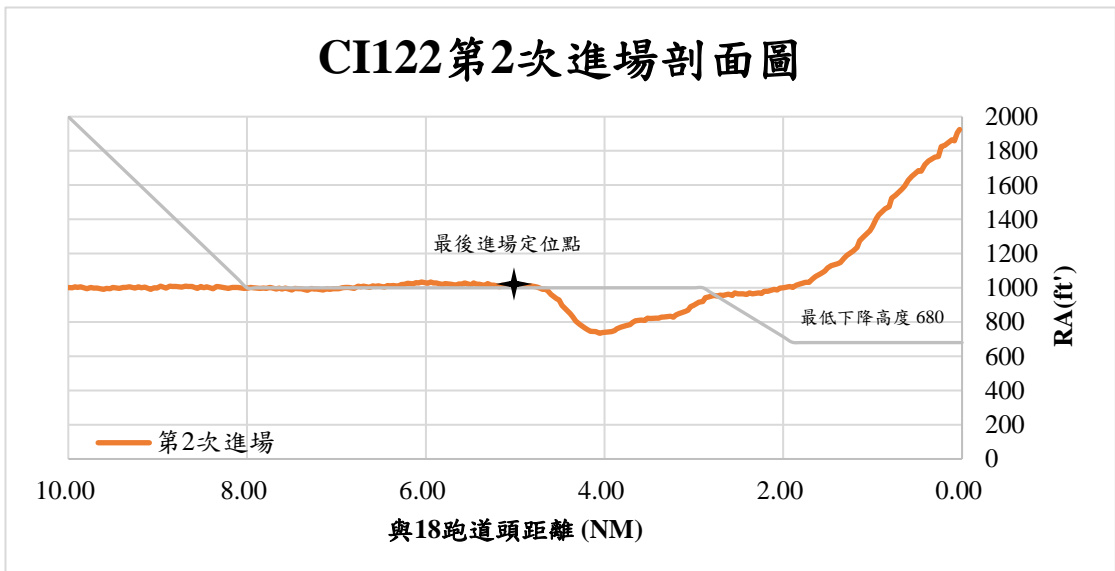
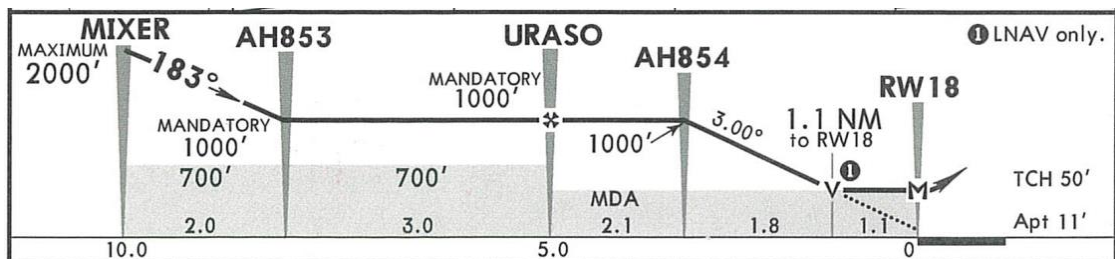
圖 1.11-2 事故航班那霸機場 2 次進場及對應進場程序剖面圖

霸機場開始下大雨，能見度降為 4,000 公尺，雲幕高 1,200 呎<sup>7</sup>。正駕駛員於該機通過最低下降高度後，解除自動駕駛改以手控飛行；下降通過 500 呎<sup>8</sup>左右，因高度偏高，故飛航組員討論後於 1922 時決定執行重飛，當時航機剩餘油量約為 41,200 磅，飛航組員決定執行第 2 次 18 跑道進場。

第 2 次進場時，那霸機場天氣狀況依然為下大雨，能見度再降為 2,000 公尺，雲幕高 1,200 呎<sup>9</sup>。飛航組員將橫向導航模式設定為「LNAV」，縱向導航模式設定為「VNAV」；該機於自動駕駛模式下，以 1,000 呎高度平飛通過下降點後開始下降，隨後因航機下降率增加至 1,376 呎/分，超過公司訂定之穩定進場標準<sup>10</sup>，故飛航組員討論後於 1936 時決定執行第 2 次重飛，當時航機剩餘油量約為 35,200 磅。

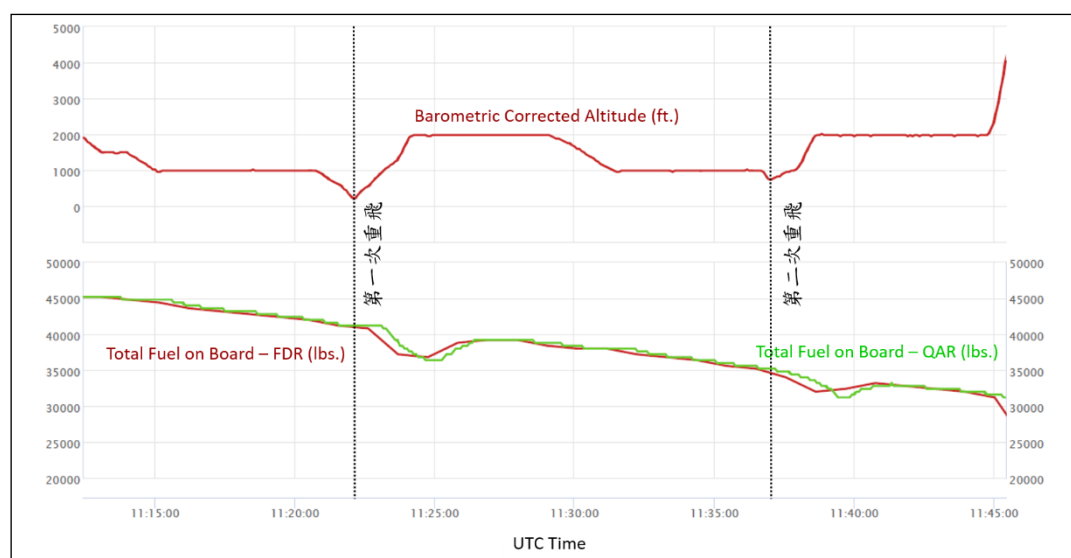
圖 1.11-3 事故 2 次進場/重飛期間 FDR 及 QAR 油量比較圖

依據波音公司 B-747-400 型機航機維修手冊第 31 章，該型機之油量數據來自於油量處理單元 (fuel quantity processor unit)，數據經由資料管理單元 (data management unit) 收集後，寫入航機的 QAR；油量處理單元也同時提供油量數據給 EICAS 介面單元以供駕駛員飛行時查閱。航機 FDR 內記錄之油量數據則是由 EICAS 介面單元經數據匯流排傳送至數位飛航資料擷取卡 (digital flight data acquisition card, DFDAC) 後寫入。由於資料寫入流程略有不同，因此 B-747-400 型機之 FDR 與 QAR 油量數據，有可能因為航機之姿態角度等變動而出現暫態的差異，惟此暫態差異不影響總體油量之變化趨勢與傳感器精確度。有關事故航班於那霸機場 2 次進場與重飛期間之 FDR 與 QAR 油量變化，詳圖 1.11-3。
