0207 Sky Arrow 55 遙控無人機重大運輸事故調查報告

調查報告編號： TTSB-AOR-20-08-002

發布日期： 中華民國 109 年 8 月 24 日

事故發生日期與時間： 中華民國 109 年 2 月 7 日 1013 時

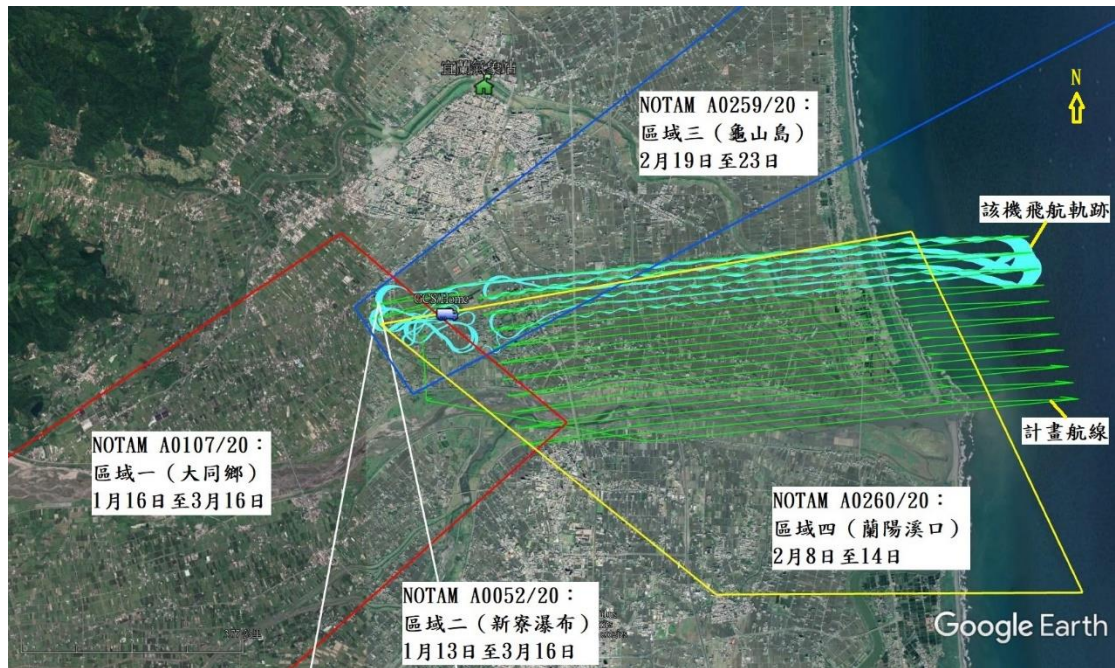
圖 2-2 事故航線與飛航公告相關位置圖

經緯公司該次任務之計畫航線有部分超出 NOTAM A0260/20 空域（區域四-蘭陽溪口）範圍，詳圖 2-2，且當天（2 月 7 日）並非該空域之核可作業時間（2 月 8 日至 14 日）。經緯公司與相關機關協調提前一天作業後，未通知民航局發布更新之飛航公告、作業區域超出民航局核可之空域範圍，亦未派遣協調人員進駐臺北近場臺，有造成與其他機關申請空域之作業，或小型航空器目視走廊航空器衝突之風險。

3. 增加緊急情況之實飛科目訓練及地面導控站模擬訓練設備，以提升操作人緊急處置之能力。(TTSB-ASR-20-08-008)
4. 確遵民航局之規定申請使用空域，並於核可之空域範圍、時間及規範作業，以保障飛航安全。(TTSB-ASR-20-08-009)

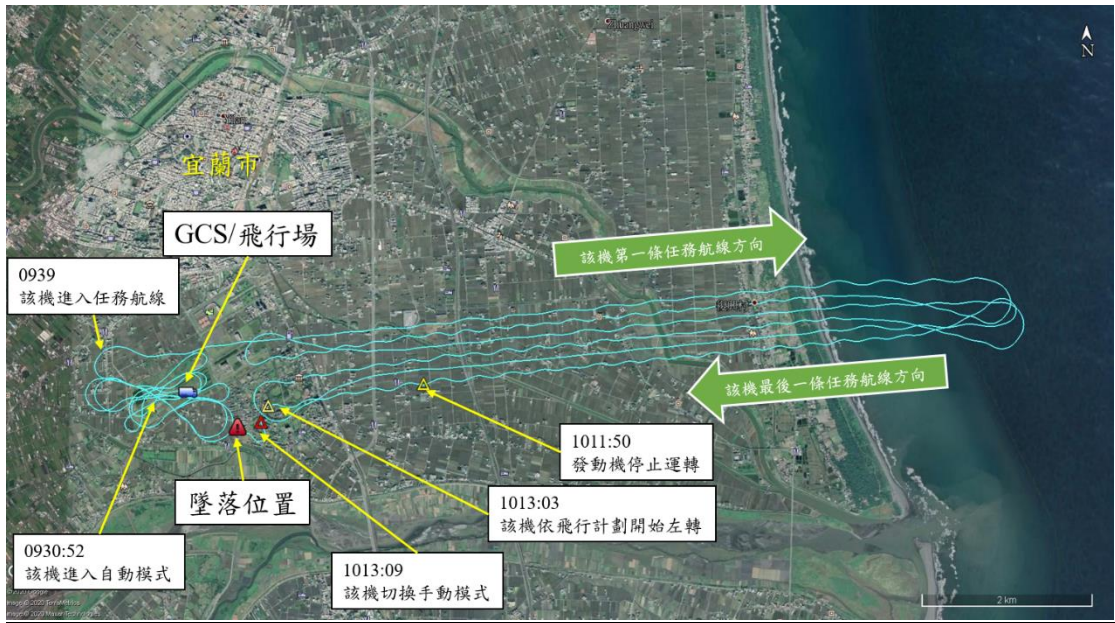
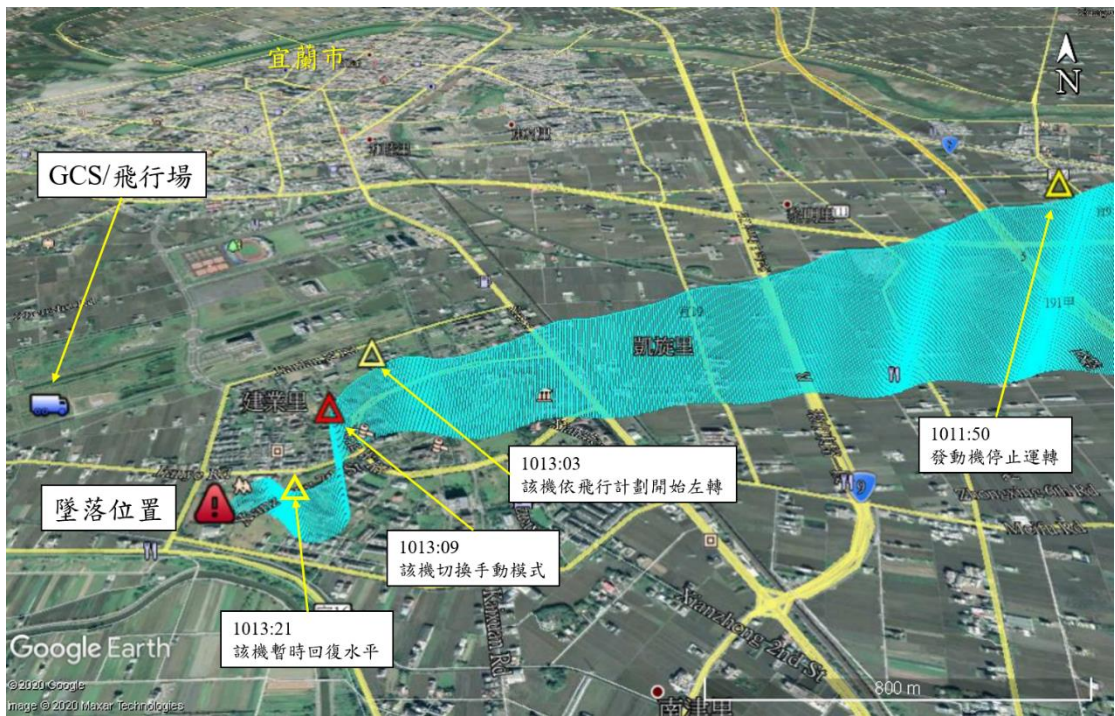
圖 3.1-1 該機 GCS 飛航軌跡及相關事件時序

1013:03 時，該機距 GCS 約 940 公尺，通過第 17 航點 (WP17) 範圍，依原訂自動導航計劃開始向左轉朝向第 18 航點 (WP18) 並遠離 GCS，此時高度約 230 公尺。

1013:09 時切換為手動模式，此時該機距 GCS 約 900 公尺，至 1013:20 時期間，以約 40 度右坡度向右轉向 GCS，同時該機由約 7 度俯角變化至約 7 度仰角，空速由約 115 公里/時降至約 90 公里/時，地速由約 135 公里/時 (尾風 20 公里/時) 降至約 75 公里/時 (頂風 15 公里/時)，高度由約 186 公尺降至約 157 公尺，平均下降率約 3 公尺/秒，此期間副翼操作最大輸入約 16% 全行程⁵向右，升降舵操作最大輸入約 38% 全行程抬頭，操作特徵與該機姿態變化同步。

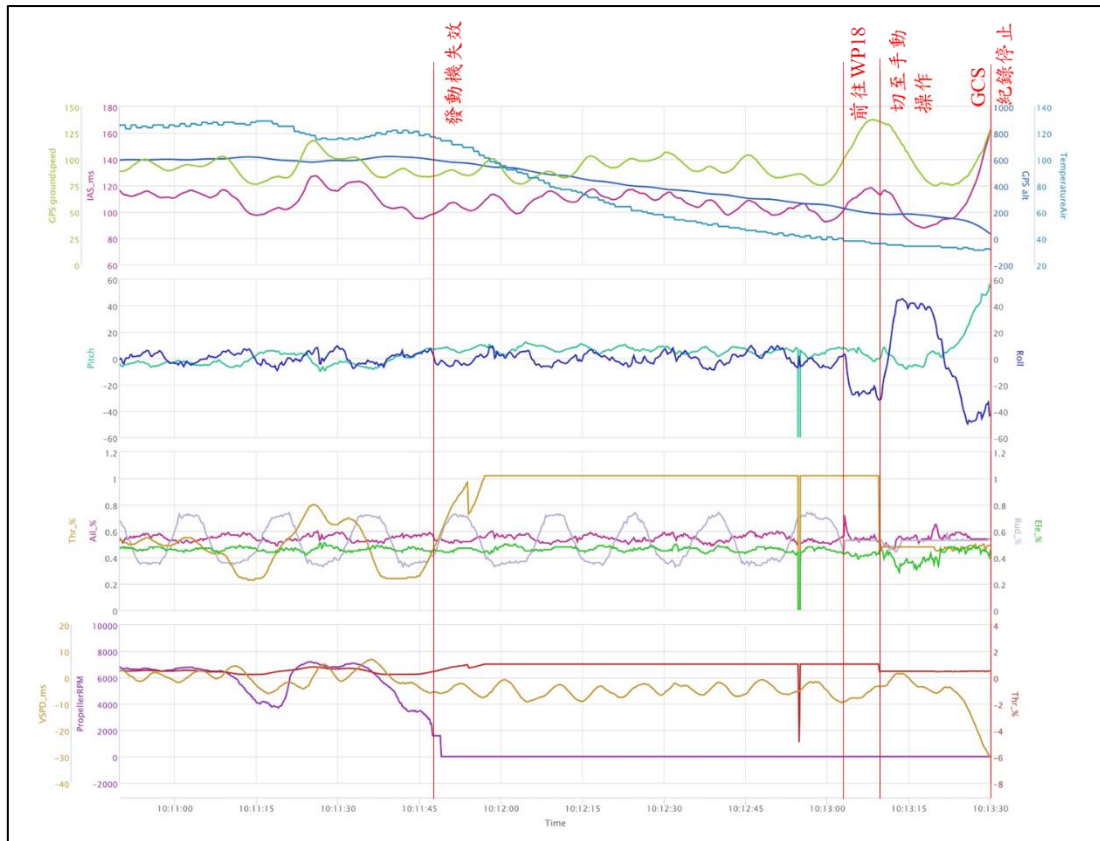
圖 3.1-3 該機 GCS 主要參數變化 (引擎失效至紀錄停止期間)

該機引擎失效發生時，距 GCS 約 2.8 公里，高度 600 公尺，速度 101 公里/時，至切換手動操作前，速度之變化範圍介於 93 至 118 公里/時之間，且大部分時間大於 100 公里/時（參考圖 3.1-3），並未保持穩定之滑翔速度，2 位操作人於訪談中皆表示當時曾透過 GCS 上傳指令，降低無人機飛行速度以延長滑翔距離，但該機操作手冊內容，並未定義無動力最佳滑翔速度。

1. 改善飛控電腦中，緊急情況之失效安全程序，並於遙控無人機操作手冊中增加引擎失效時之最佳滑翔速度資料，以利操作人執行緊急處置。
(TTSB-ASR-20-08-006)
2. 改善地面導控站系統，於圖資中整合緊急迫降及人口密集區域，緊急狀況

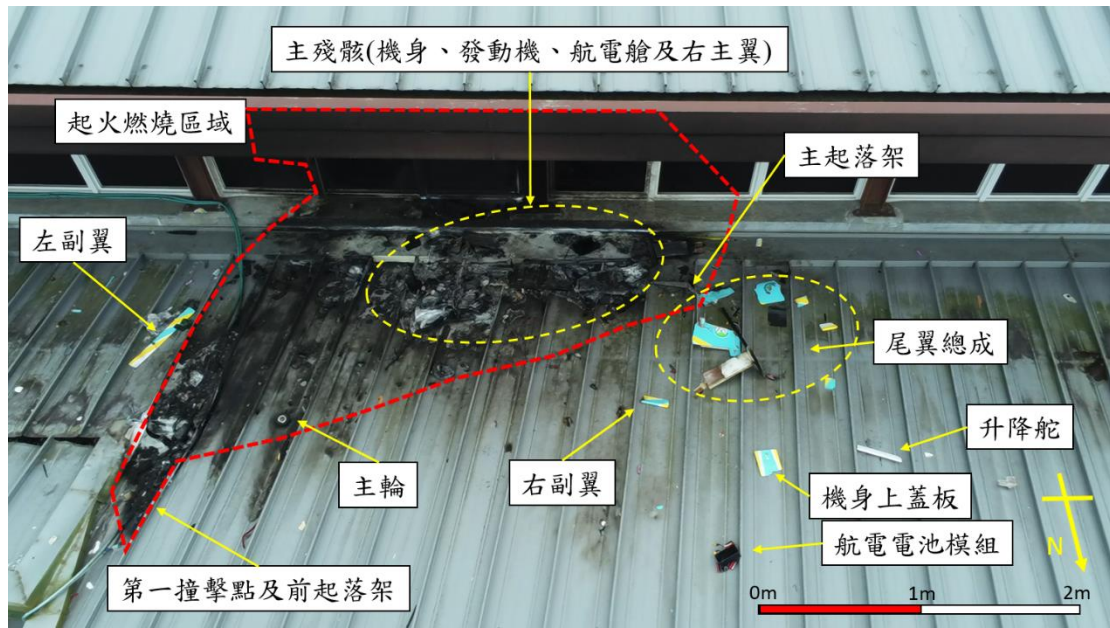
圖 3.2-2 事故現場殘骸分布情形

事故現場位於飛行場之 GCS 東南方約 720 公尺處之凱旋國中體育館屋簷，如圖 3.2-1，量測主殘骸分布區位置於 E 121°45'22.33"、N 24°43'29.53"，殘骸分布情形如圖 3.2-2，其中前起落架卡著於第一撞擊點之屋頂鐵皮破損處內，主要機身及主翼結構因撞擊後燒毀，引擎被覆蓋於機身殘骸下方，尾翼總成包含雙尾管、雙垂直尾翼及水平尾翼因撞擊解體，與機身蓋板等較輕之碎片分布於主殘骸西側，主輪、電池模組及破碎之複合材料蒙皮等較小殘骸分布於更外側。

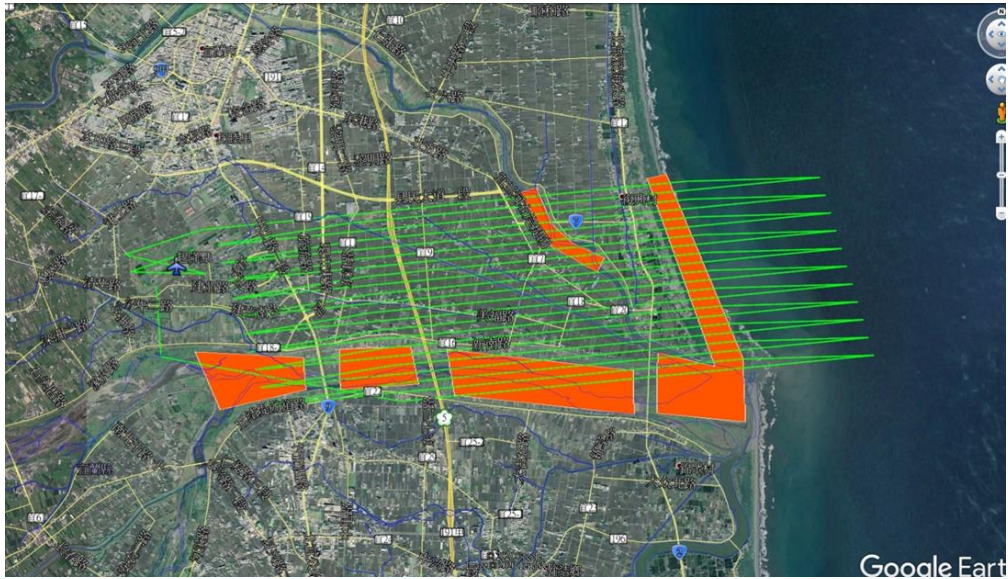
圖 3.5-2 該次任務無人機飛行任務歸詢勤前提示單迫降區指示

該次任務之無人機飛行任務歸詢勤前提示單，有相關處置說明及畫定緊急迫降區域，但未畫定飛行場、任務區及其周圍之人口密集區域，供操作人於緊急處置時進行避讓，亦皆未整合進入 GCS 圖資供操作人即時參考。

發生時，於螢幕顯示必要之緊急應變資訊，並過濾其他非必要資訊，以縮短操作人之反應時間，且可降低工作負荷及地面人員傷害風險。(TTSB-ASR-20-08-007)
