國家運輸安全調查委員會

調查報告

中華航空公司 CI202 班機

於松山機場落地時多重系統失效

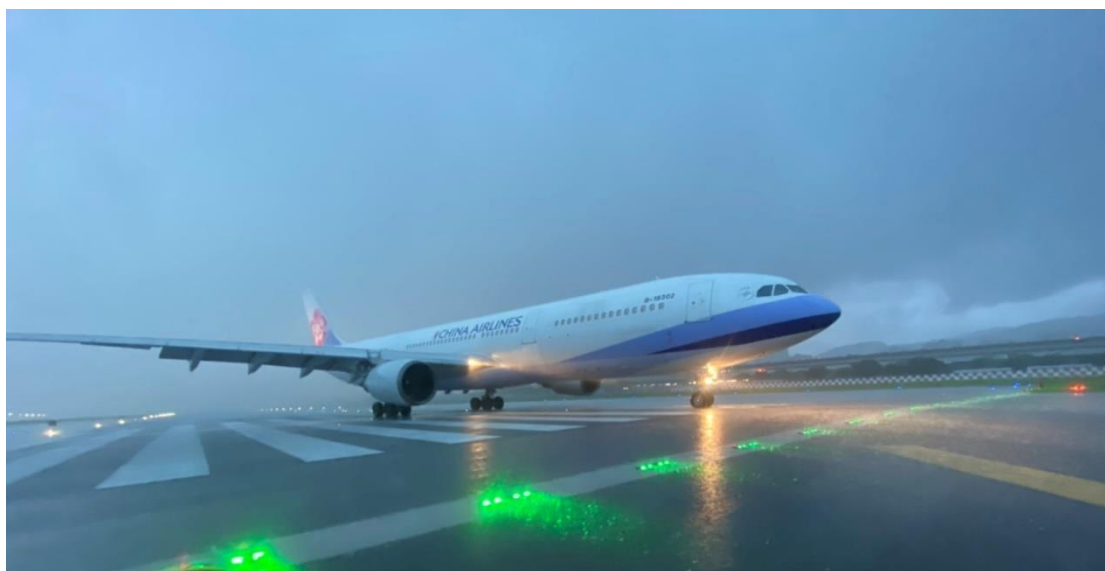
哩/時)，PM 隨即回答「*autobrake* 沒上」，大約 5 秒後 (1747:04)，PF 叫出「*manual brake*」，並將煞車踏板踩到底，常態煞車之液壓壓力值為 448 psi⁴，縱向加速率 *longitudinal acceleration* 數值約 -0.1g's，顯示航機開始減速。1747:07 秒，PM 叫出「*reverse no green*」，約 1 秒後，PF 叫出「趕快幫我踩，幫我踩」(此時地速為 124 哩/時)，從此兩人同時將人工方式煞車踩到底，煞車液壓壓力約上升到 576psi，縱向加速率數值為 -0.14g's。直至 1747:36 飛機完全煞停於跑道末端為止，在此期間煞車液壓壓力及縱向加速率數值有數次上下波動，煞車液壓壓力值最小為 128 psi，最大為 2,560 psi，縱向加速率數值最小量為 -0.05g's，最大量為 -0.47g's。飛機煞停於松山機場 10 跑道末端前 30 呎，如圖 1.1-1。

圖 1.1-1 事故機煞停於松山機場 10 跑道末端

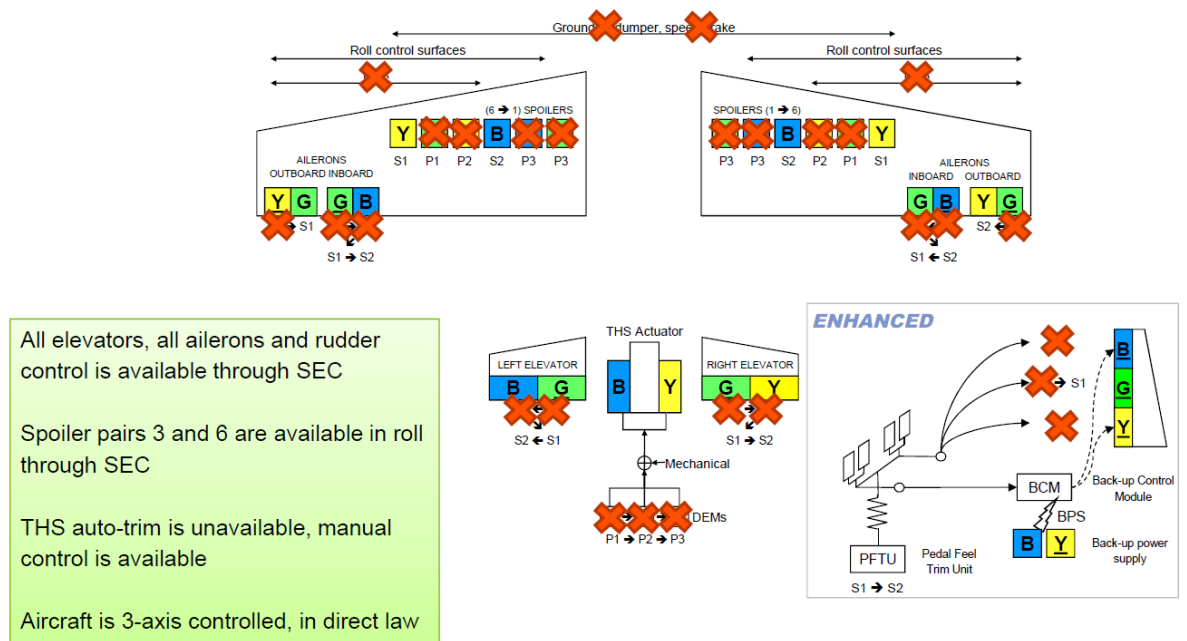
如圖 1.6-10 所示，當 3 套 FCPC 飛控電腦均失效後（P1、P2、P3），FCPC 便轉移控制權至次飛控電腦（S1、S2），並造成以下的影響：

- 減速板（speed brake）和地面擾流板（ground spoiler）僅剩 3 號及 6 號可協助飛機滾轉（roll）操作；
- 方向舵踏板（rudder paddle）控制鼻輪轉向失效，僅剩手動轉向；
- 自動煞車系統（autobrake）失效；
- 反向推進器（thrust reverser）失效。

圖 1.6-10 3 套 FCPC 失效飛行控制面失效示意圖

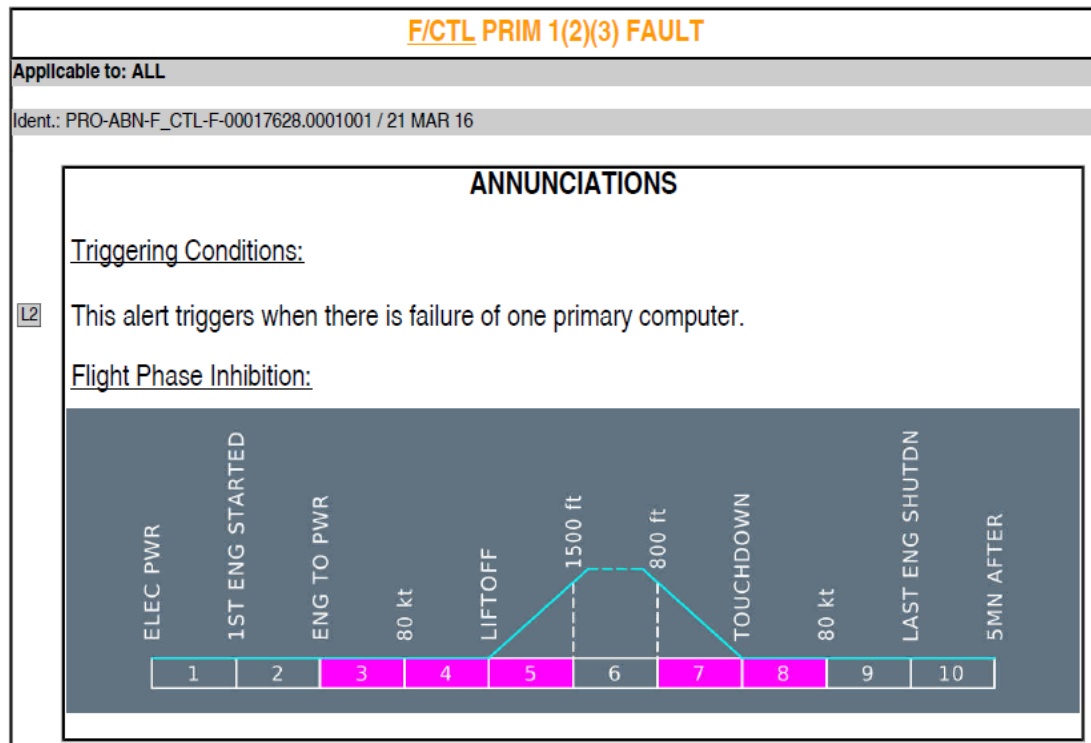
(飛行階段 7 和 8) 警示，大部分的警告和警示的出現在起飛和落地階段都是被抑制，必須在此階段結束後相關的警告或警示才會出現。本事件發生時，正處於飛行高度 800 呎至落地後地面速度 80 節之間「LDG INHIBIT」階段，有關故障訊息「F/CTL PRIM 1(2)(3) FAULT」抑制之飛航過程如圖 1.6-11 所示。

圖 1.6-11 F/CTL PRIM 1(2)(3) FAULT 訊息抑制示意圖

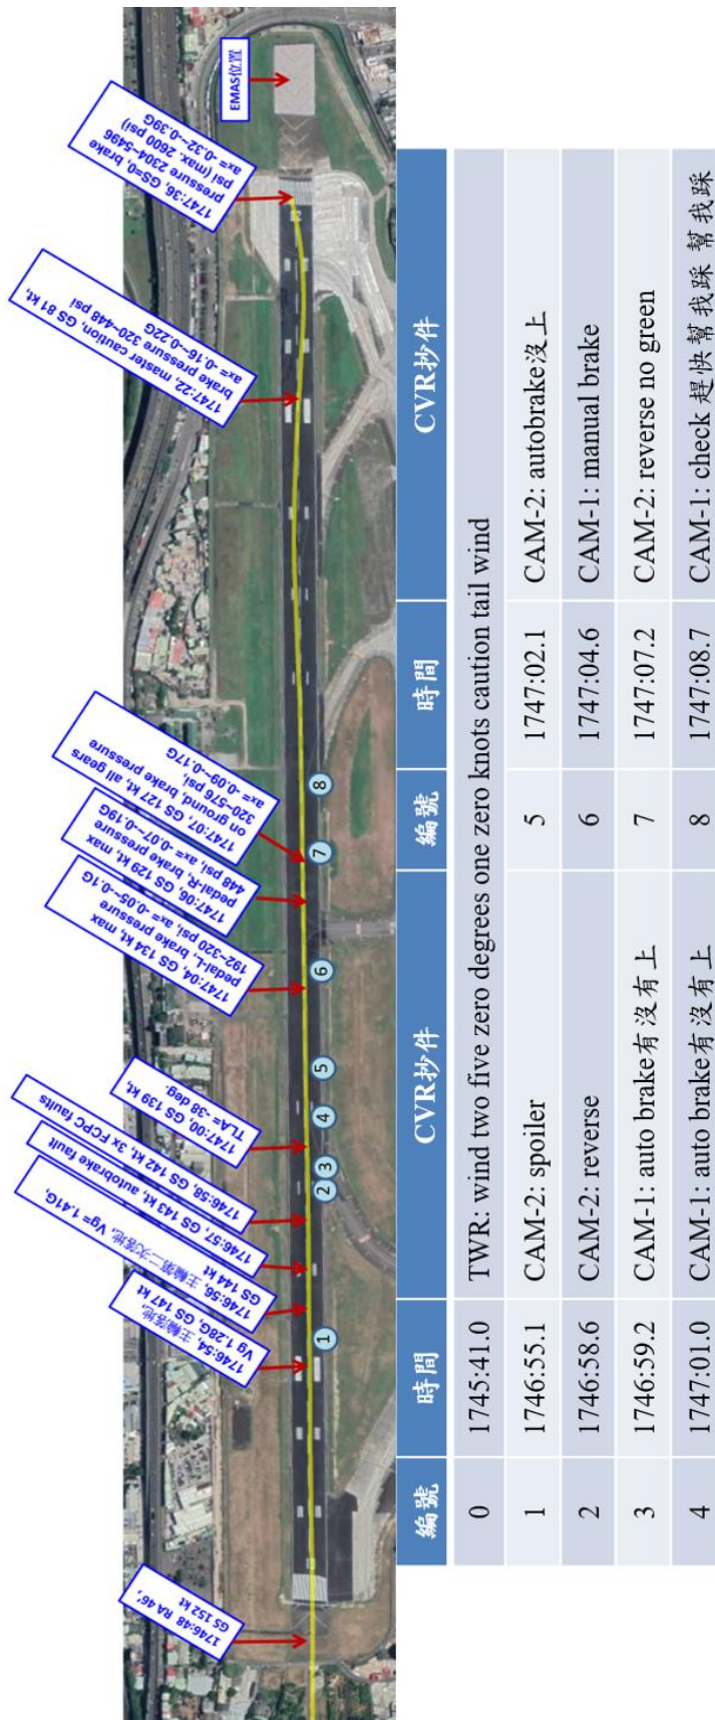
圖 1.11-5 事故發生階段之軌跡與有關參數及 CVR 抄件套疊

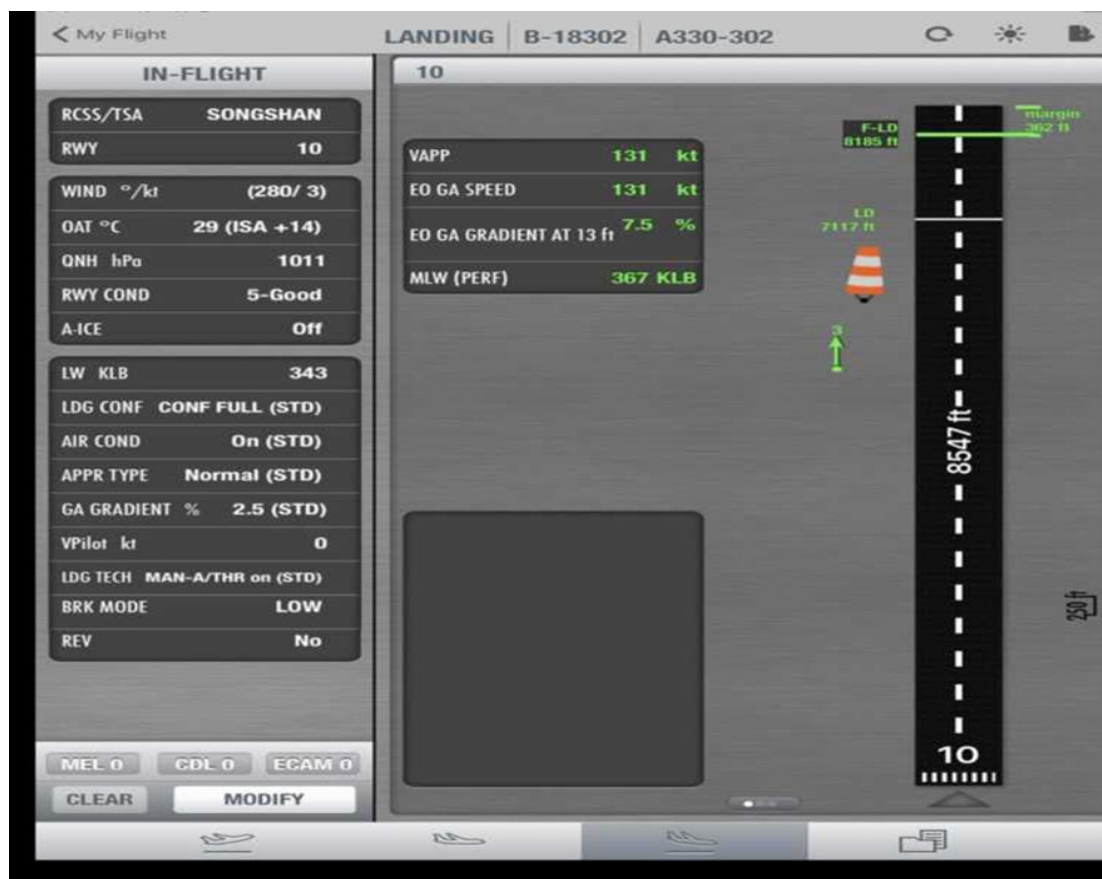
根據華航提供之事故機落地性能計算資料，飛航組員係於航機下降高度前準備進場簡報時，使用 1700 時松山機場 ATIS 資訊 L: RWY 10 280/3 260V320 7000M-TSRA FEW1400 FEW CB1400 BKN2500 BKN5000 29/27 QNH 1011 之天氣資訊計算落地性能。自動煞車 (autobrake) 之設定為：低度 (LO)，跑道煞車性能狀況為：好 (Runway condition Good)。得出落地距離 (Landing Distance) 7,117 呎，加成落地距離 (Factor Landing Distance) 8,185 呎，距離跑道末端尚餘 362 呎裕度 (可用跑道距離[LDA] 為 8,547 呎)，如圖 1.17-1。

圖 1.17-1 落地性能計算資料

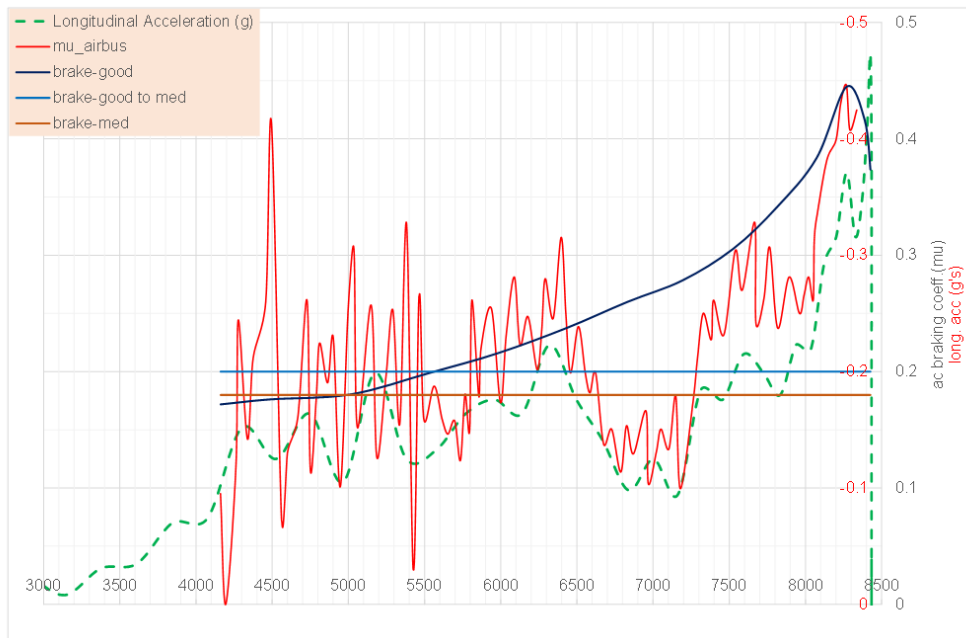
經比對 FDR 資料之煞車踏板角度、煞車壓力及事故航班地面軌跡（如圖 1.11-5）後發現，事故航班距 10 跑道頭 6,600 呎至 7,300 呎

區間減速性能變差，可能因此區位處 28 跑道著陸區，此區域之鋪面胎屑堆積及道面之塗漆標示之摩擦係數較低，致此二區域減速性能變差。

圖 2.7-1 事故航班之落地距離與減速性能分析

綜上所述，事故航班通過 10 跑道頭至第 1 次與第 2 次主輪觸地分別經歷 6 秒與 7.5 秒，此時航機行進距離約 1,500 呎及 1,800 呎。飛航組員採用人工煞車後，其整體減速性能介於「medium」至「good」，應可排除航機落地滾行階段曾遭遇水飄²³（hydroplaning）之影響。
