國家運輸安全調查委員會

重大運輸事故調查報告

佳樂達 279-VV 遊覽車重大公路事故

報告編號：TTSB-HOR-21-12-001

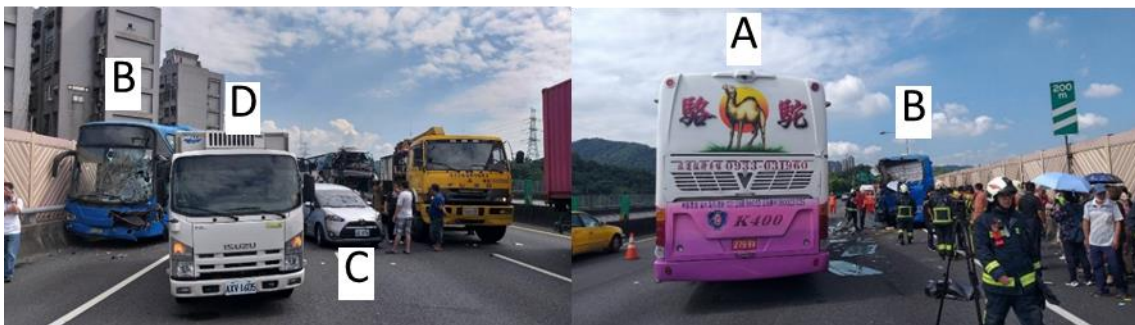
圖 1.3-3 事故現場照片

依據國道公路警察局提供之事故現場圖，繪製事故當時各車輛相關位置之示意圖，如圖 1.3-2 所示，事故中車輛依序編號 A 至 D：事故車輛（A 車）於國道 3 號南向 12.2 公里外側車道，由北往南行駛外側車道，撞擊首都客運公車（B 車），致首都客運公車推撞自用小客車（C 車）及自用小貨車（D 車）。事故現場照片⁵如圖 1.3-3。

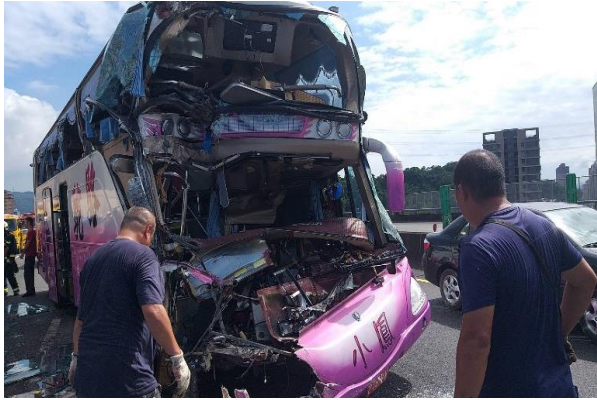
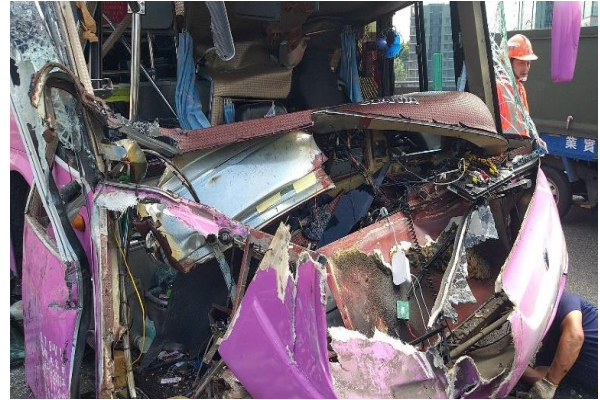
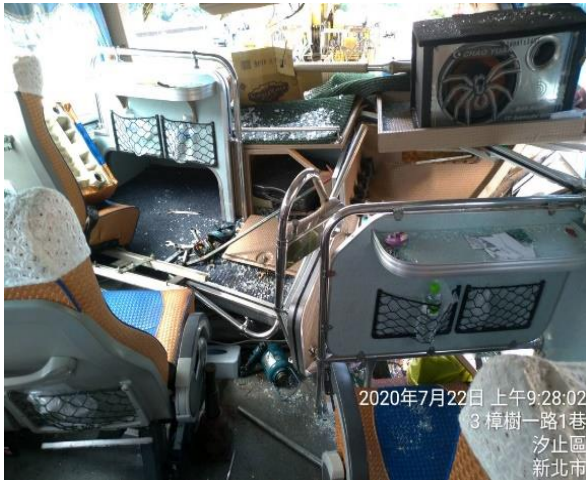
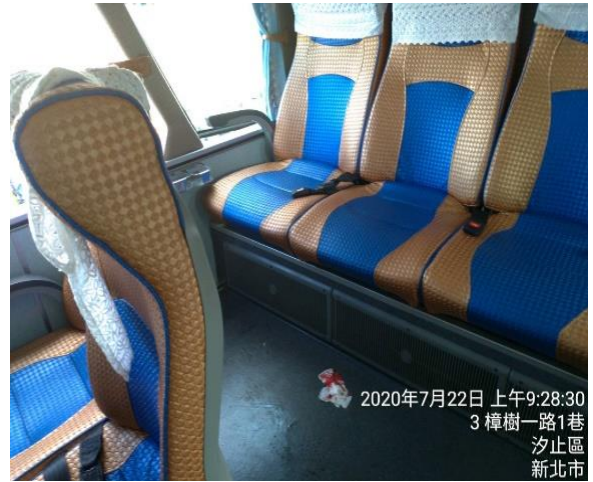
圖 1.3-4 事故車輛損壞情形

事故當時，事故車輛撞擊前方首都客運公車，造成事故車輛前方擋風玻璃破損、車燈損壞、下方保險桿變形破損、駕駛座遭擠壓變形，事故車輛內第 1 排座椅因撞擊與現場救援破壞，後移並與地板脫離，第 6 排座椅螺絲鬆脫，第 11 排座椅前傾，如圖 1.3-4 所示。

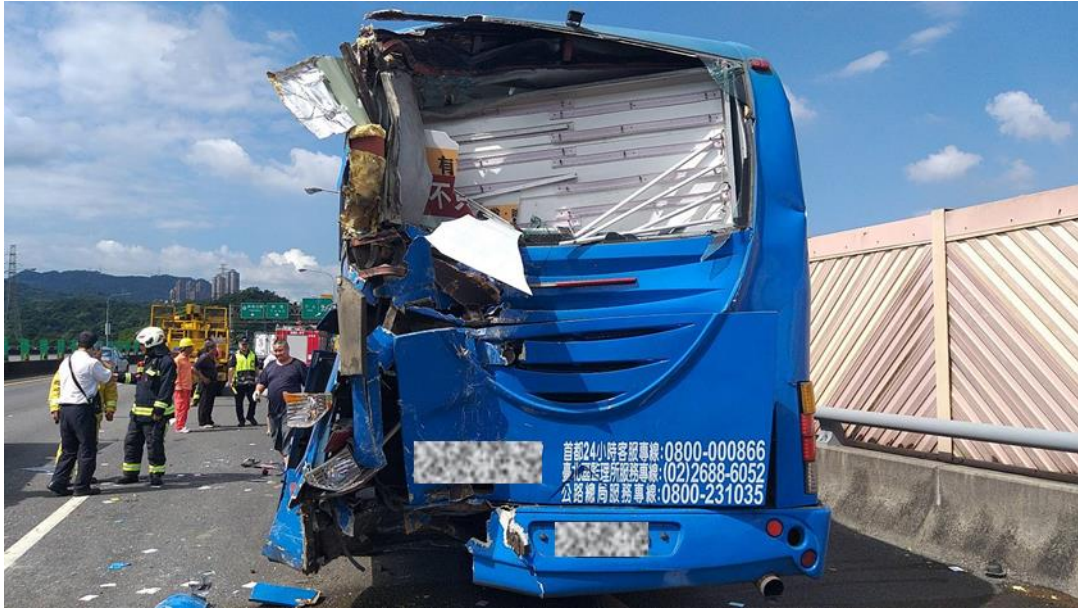
圖 1.4-1 首都客運公車損壞情形

首都客運公車遭事故車輛撞擊，造成後方擋風玻璃破損，引擎蓋變形，下方保險桿變形及後車燈損壞等，如圖 1.4-1 所示。

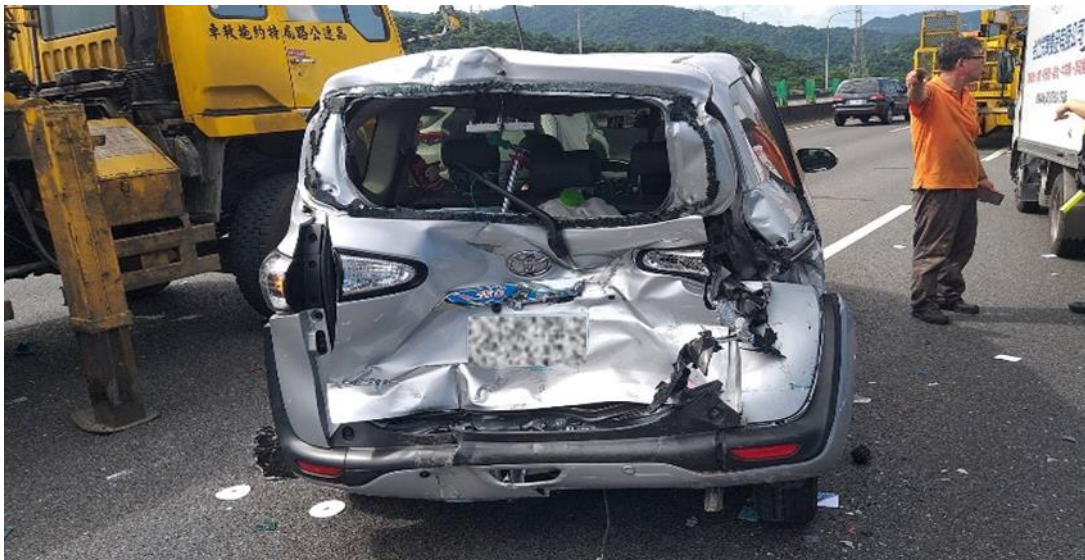
圖 1.4-2 自用小客車損壞情形

首都客運公車受事故車輛撞擊後推擠前車自用小客車，自用小客車往左前方脫離外側車道，造成後側車廂變形，後側下保險桿變形，後車燈損壞及後方玻璃破損，圖 1.4-2 所示。

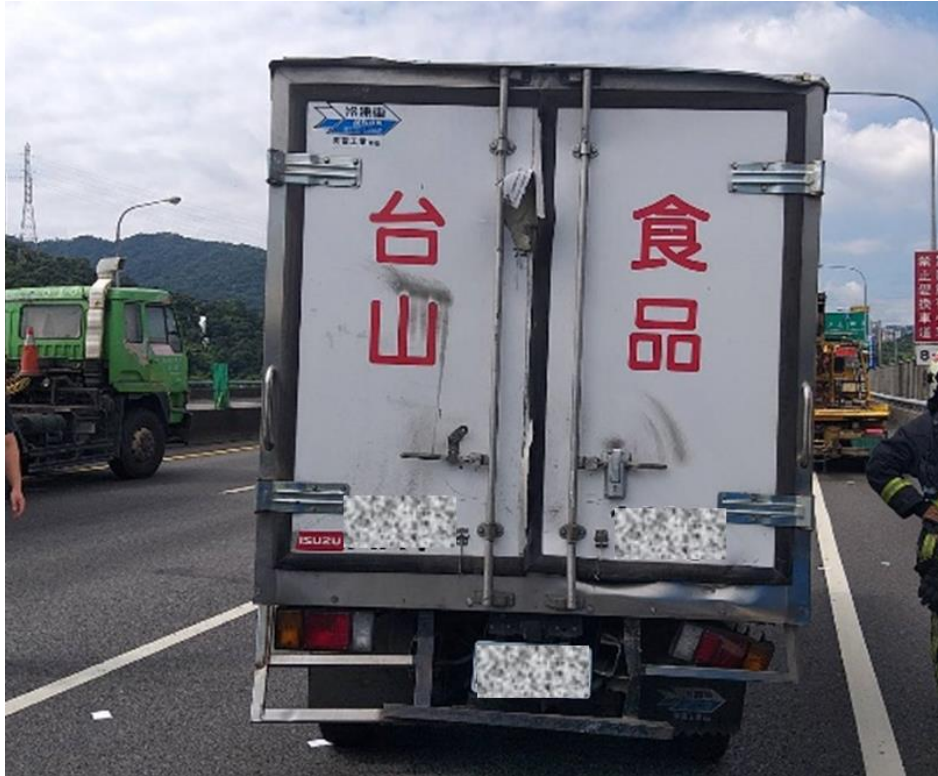
圖 1.4-3 自用小貨車損壞情形

首都客運公車推擠自用小客車後再續行推擠前方自用小貨車，造成自用小貨車後側車廂變形，後側下保險桿變形，後車燈損壞，如圖 1.4-3 所示。

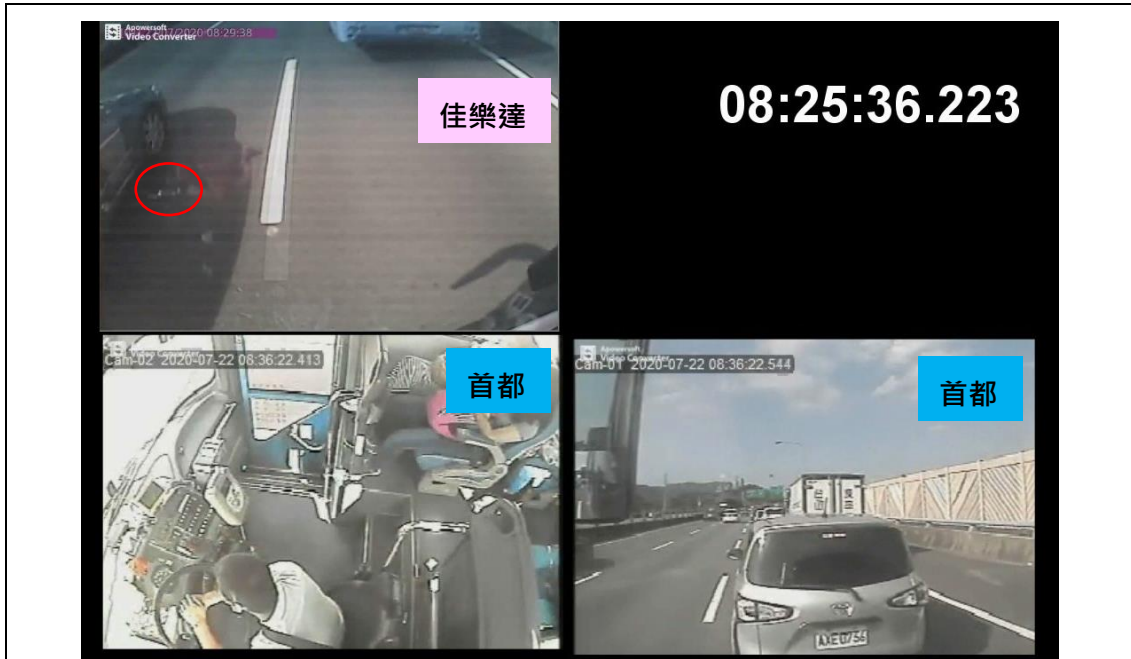
1. 事故駕駛員於事故前可能因使用手機而未注意車前狀況，因煞車不及而突然左切撞擊前方客運公車。

0825:36.223 時，自事故車輛前擋玻璃反射影像可觀察到駕駛員突然向左操作，之後車輛駕駛座有長方形亮光物體飛出(1)

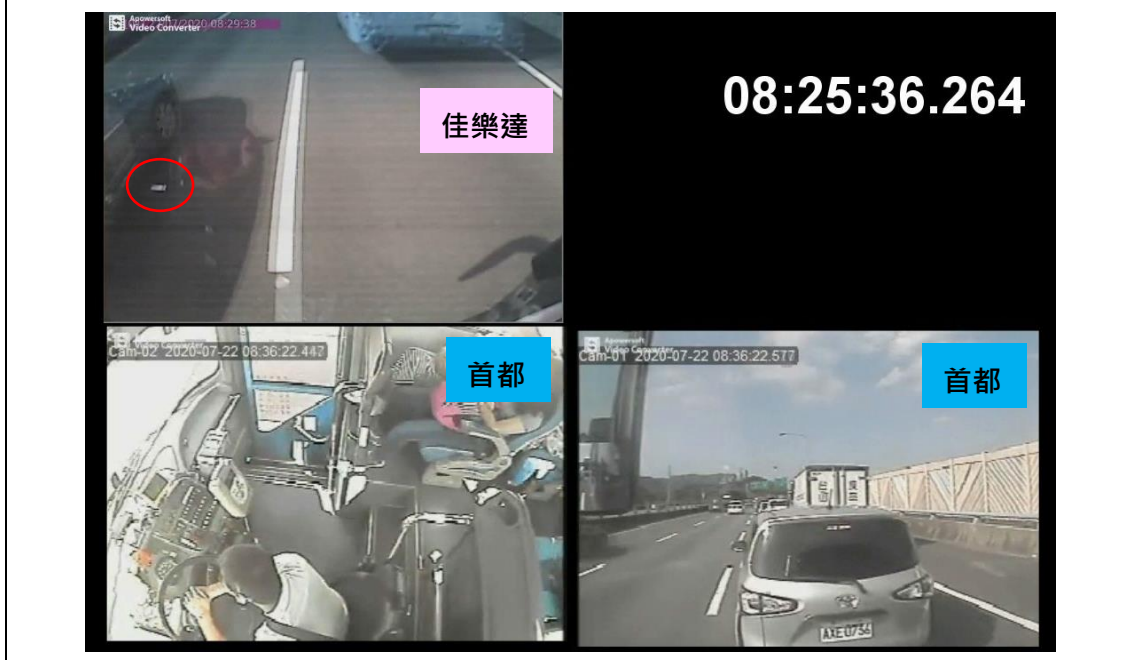
0825:36.264 時，事故車輛駕駛座有長方形亮光物體飛出(2)

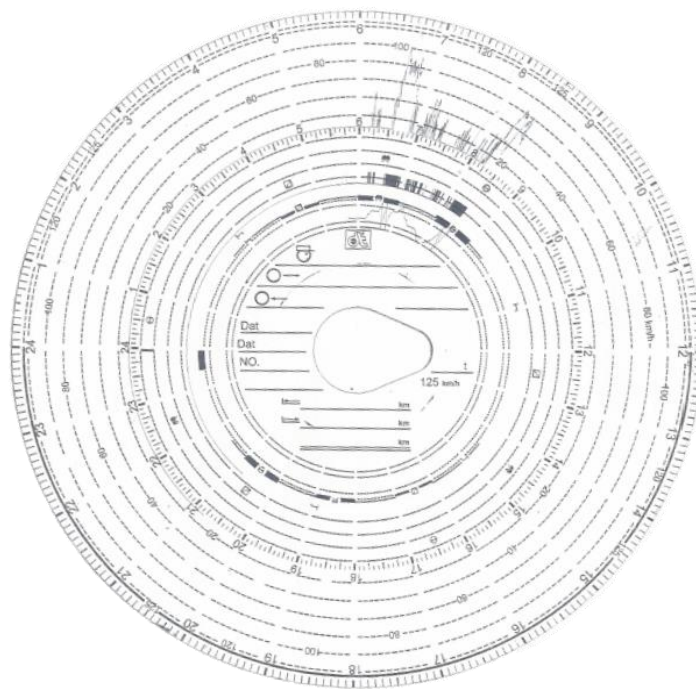
圖 1.9-3 事故車輛當日行車紀錄紙卡

事故車輛之行車紀錄器於民國 108 年 7 月 18 日檢驗合格，調查小組檢送該紀錄紙卡至紀錄器代理廠商，檢驗後發現該紀錄紙卡並非為原廠之紀錄紙卡，與原廠紀錄紙卡上之線條不符合，因此紀錄器代理廠商不予解讀其行車紀錄。

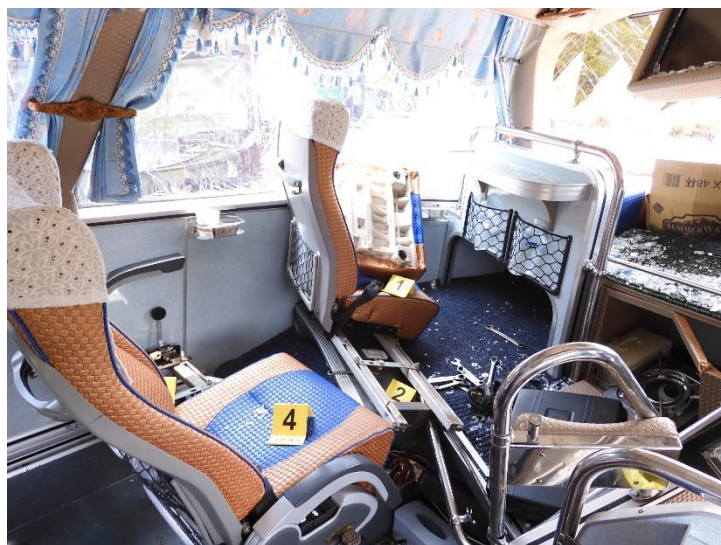
圖 1.12-1 事故車輛 1 排 2 號座椅損壞情形

1 排 2 號乘客因撞擊前方護板而感到頭暈、難以自行離座，故先由事故駕駛員將其抱離座位，後在消救人員協助下離開事故車輛。2 排 2 號乘客因前方座椅向後位移、變形，使其右腳被夾受困，在事故駕駛員以鈹手與千斤頂協助下未能脫困，後由消救人員以機具才將其下肢移出並帶離事故車輛。12 排 4 號乘客因未繫安全帶，事故發生時身體向前位移撞至前方椅背，使其眼睛無法睜開且無法起身，後由消救人員以擔架抬離事故車輛。

車內座椅除 1 排 2 號座椅因撞擊與現場救援破壞而後移並與地板脫離（如圖 1.12-1）、6 排 4 號座椅有螺絲鬆脫（如圖 1.12-2）、11 排 3 號座椅因撞擊而前傾（如圖 1.12-3），其餘座位並無明顯變形或脫離之情形。
