國家運輸安全調查委員會

重大運輸事故 調查報告

前鎮之星站列車火災事故

報告編號：TTSB-ROR-21-12-002

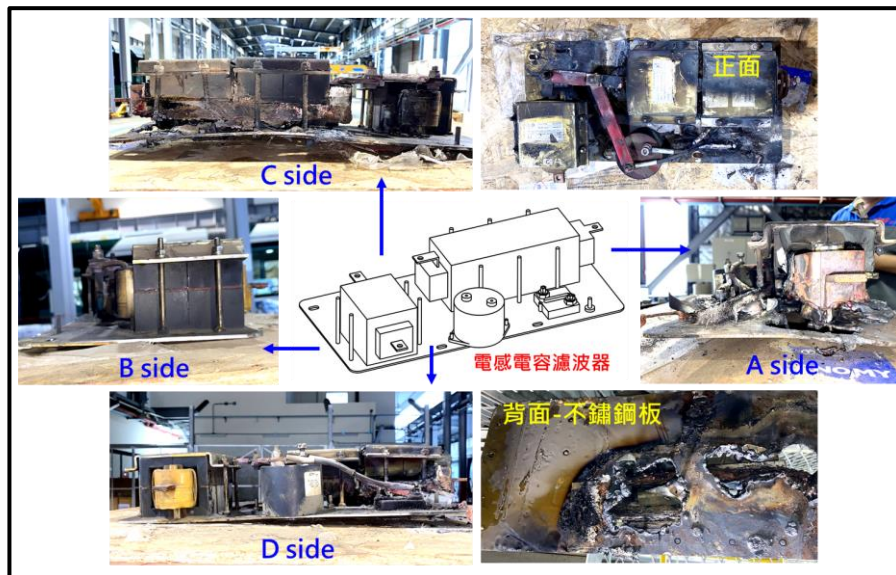
圖 1.3-2 事故 055 車電感電容濾波器受損狀況

經檢視電感電容濾波器受損狀況，發現其電感線圈、放電電阻、石綿套管、設備接地線、電纜線、固定螺絲等元件，均有燻黑或燒損之跡象，而固定該電感電容濾波器之不鏽鋼板，有明顯的高溫熔穿現象（如圖 1.3-2）。

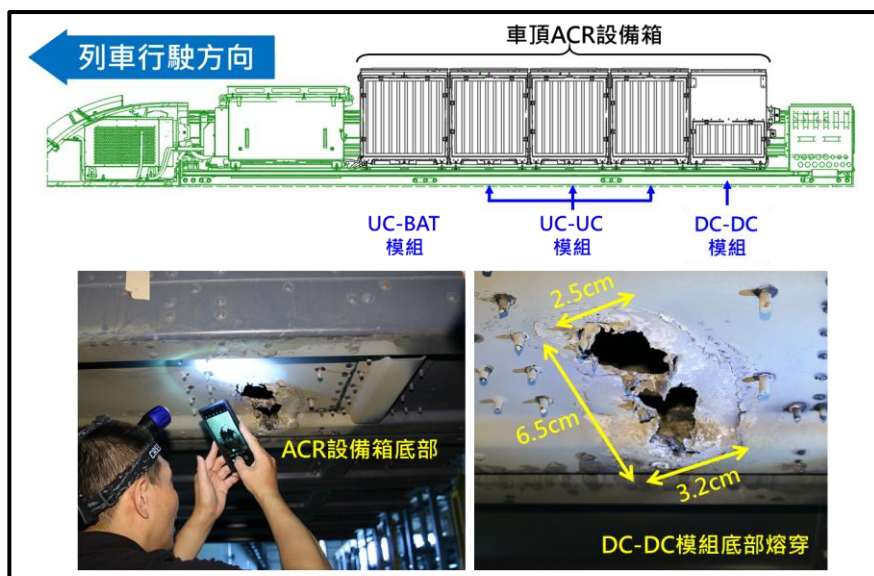
圖 1.3-3 事故 055 車 ACR 設備箱受損狀況

而該熔穿現象由電感電容濾波器向下延續至 ACR 設備箱，造成 ACR 設備箱體底部約 20 平方公分大小之熔穿損害（如圖 1.3-3）。

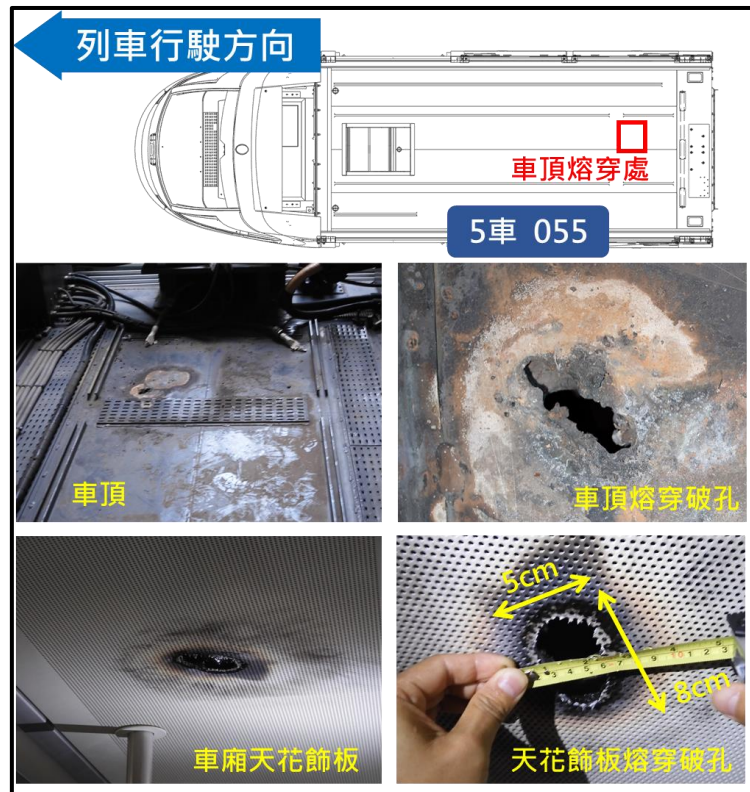
圖 1.3-4 事故 055 車車頂內外部受損狀況

在 ACR 設備箱熔穿處相對應的 055 車車頂位置，亦有高溫熔穿損壞情形，且貫穿至車廂內部天花飾板，產生約 40 平方公分大小破孔（如圖 1.3-4）。

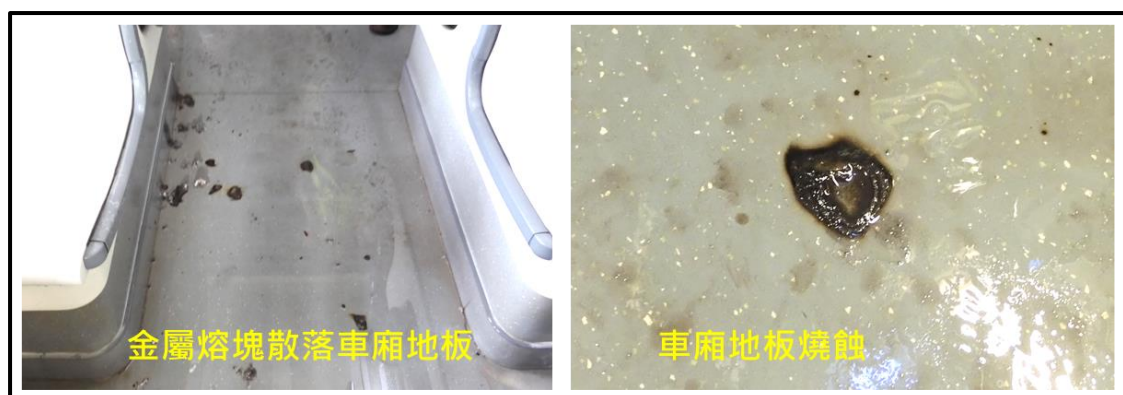
圖 1.3-5 事故 055 車車廂地板受損狀況

天花飾板遭熔穿後，部分高溫熔蝕後的金屬焦結物及金屬熔塊掉落在車廂地板，造成車廂地板有燒蝕損害（如圖 1.3-5）。

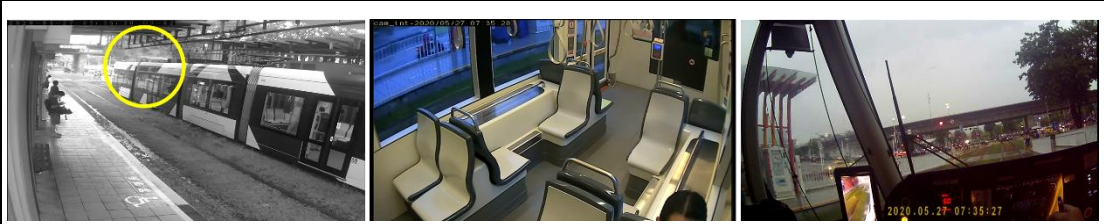
0735:27 時 / 055 車車頂 ACR 設備箱有明顯之煙霧

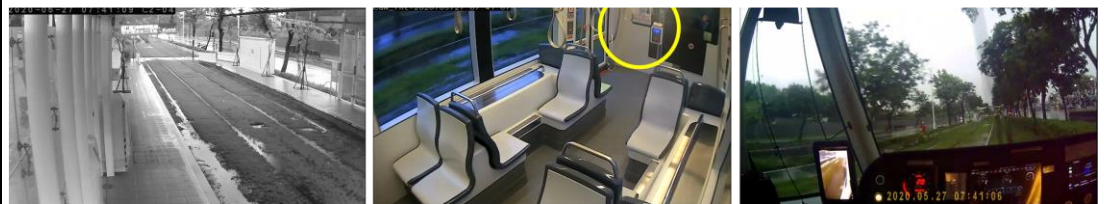
0741:06 時 / T05 列車接近凱旋瑞田 (C02) 站車內出現煙霧

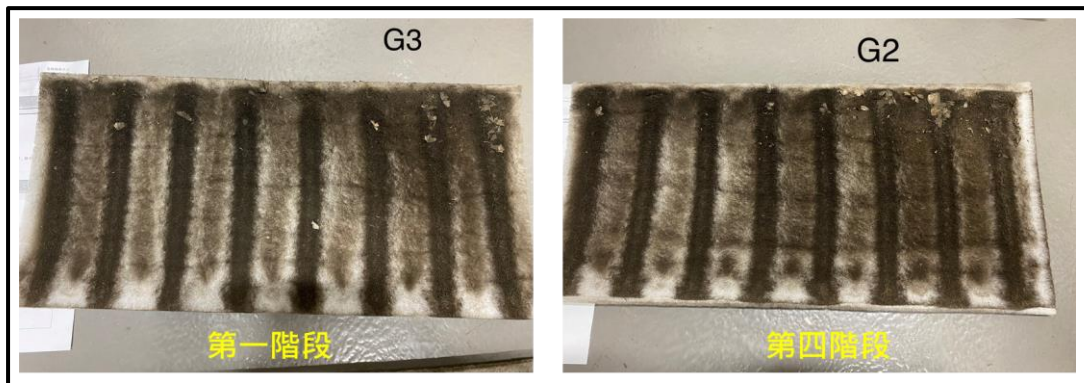
圖 1.10-3 使用不同等級濾網結果目視比較

1. 使用 G3 等級新、舊濾網對於電感電容濾波器工作環境溫度、溼度變化趨勢無顯著差異。
2. 使用 G2 及 G3 等級新濾網對於電感電容濾波器工作環境溫度、溼度變化趨勢無顯著差異。
3. G2、G3 等級濾網使用約 2 個月後，在目視比較上無顯著差異（如圖 1.10-3）。
4. 事故發生後同年 10 月份執行本次電感電容濾波器工作環境溫度溼度測試，於測試時段上午 11 時起至下午 3 時止，工作環境溫度約略介於 33°C 至 43°C 範圍間；DC-DC 模組進氣口溫度約略介於 25°C 至 36°C 範圍間。
5. 比較電感電容濾波器工作環境溫度與 DC-DC 模組進氣口溫度，兩處平均⁸之溫度差約為 9.3°C，濕度差約為 33.95%。
6. 本次溫溼度感測器測得之結果，與氣象局公開的溫溼度資訊⁹變化趨勢相符（如圖 1.10-4）。

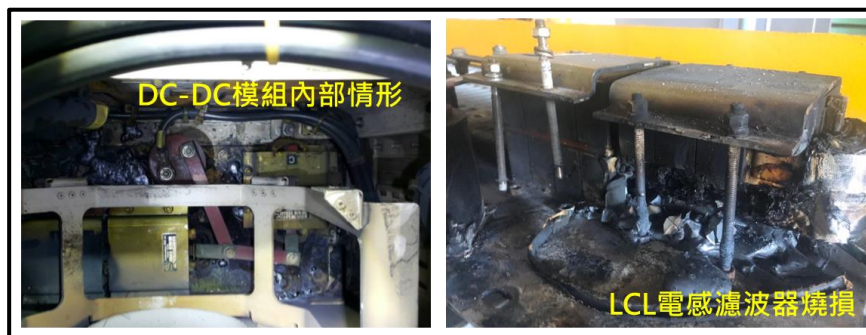
圖 1.14-1 民國 107 年電感電容濾波器燒損相片-1

經查閱 T05 列車故障維修履歷，發現在民國 107 年時曾於輕軌前鎮機廠內發生類似電感電容濾波器燒損之情事，且相同位於 055 車車頂 ACR 設備箱內。對於當時的處置資訊，還保留有工單（詳附錄 4）、相片（如圖 1.14-1、圖 1.14-2）等資料可供參考，惟在修復工法及修復成果上，則未有詳細紀錄可供查證。

當次電感電容濾波器燒損，有造成 ACR 設備箱箱體燒熔產生破孔，當時 CAF 公司維修人員是採填縫用 SIKA265 作為修復材料，惟維修填補後的成果，未留有相關照片資料可供參考。

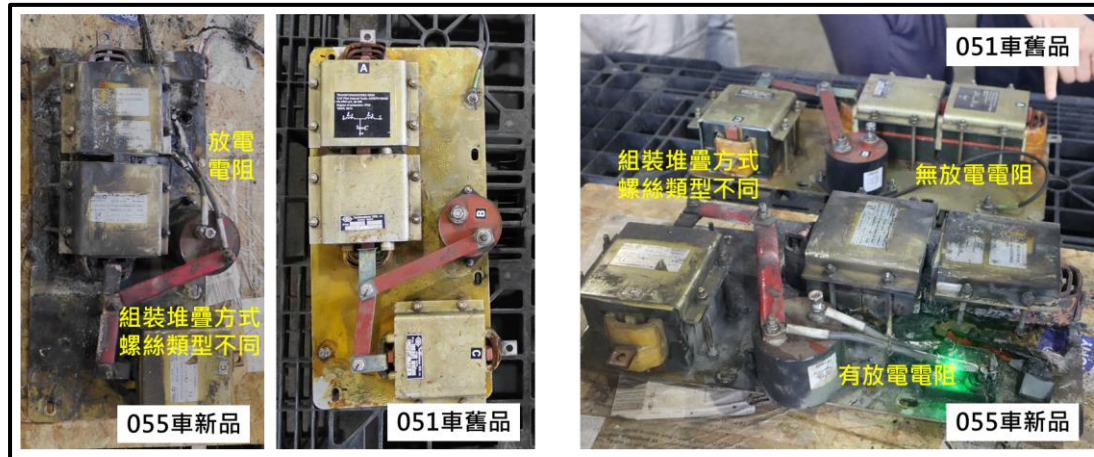
圖 1.14-3 電感電容濾波器新舊品比較示意圖

當年事故發生後，CAF 公司更換一組電感電容濾波器新品，經調查小組將本次 055 車燒損之電感電容濾波器（民國 107 年更換之新品）與 051 車既有之電感電容濾波器（未受損之舊品）取出進行比對，發現新舊品因製造廠商不同，而在設備組裝上有些許差異（如圖 1.14-3）。相較於電容濾波器舊品，新品除新增放電電阻外，在組裝堆疊方

式及螺絲類型上亦有不同。經 CAF 公司補充說明，此乃因舊品製造商 REIM 公司歇業，新品由 EREMU 公司所生產製造所致，兩者技術規格均相同，僅新品增設放電電阻，並提供新舊品之廠測報告書（詳附錄 5）。

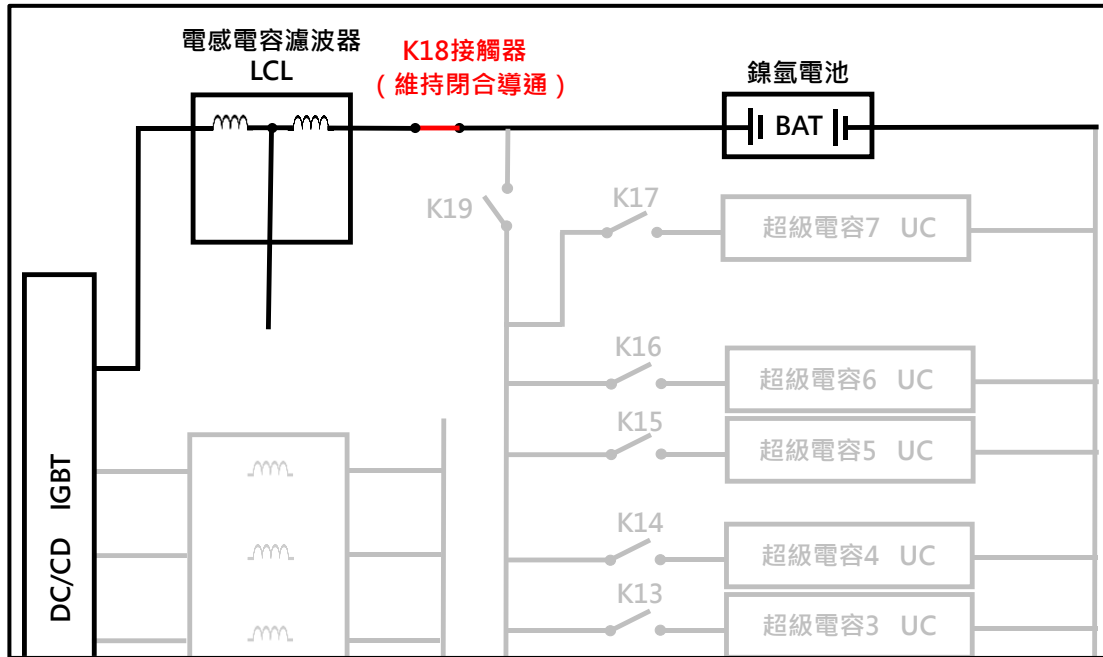
圖 2.1-1 ACR 電路方塊圖 K18 接觸器開關位置

ACR 設備箱內的 BAT 是一組大電量之鎳氫電池，主要功能是做為系統備援使用，當超級電容無法供應列車電力時，將由該電池供應電力，此外也可提供列車在開機並投入 ACR 系統後，對相關設備進行預充電之功能。鎳氫電池是經由一 K18 接觸器開關與電感電容濾波器連接，如圖 2.1-1 ACR 電路方塊圖，K18 接觸器開關在列車開機並投入 ACR 系統後會維持在閉合導通狀態。

另按 1.6.4 節所述，ACR 設備電流的輸入輸出方向取決於更上游的 IGBT 控制，因此當電感電容濾波器發生故障短路時，即便外電源已切斷，但因 K18 接觸器開關為閉合導通，電池將持續對電感電容濾波器提供故障（短路）之電流來源。

在電感電容濾波器絕緣失效出現故障短路時，復因該車電感電容濾波器與大電量鎳氫電池連結之接觸器開關無過電流跳脫之保護功能設計，致持續導通提供短路電流，造成本次溫度到達銅熔點 1084.5 °C 之高溫燃燒起火。
