國家運輸安全調查委員會

調查報告

第 7101 次車

於通霄站冒進號誌有衝撞之虞

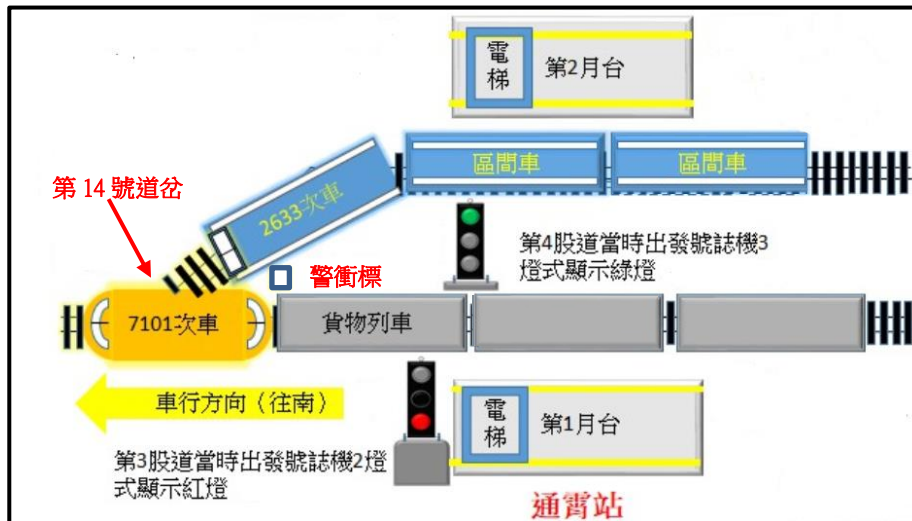
圖 1.1-2 事故列車於通霄站事故發生後停車位置示意圖

約 2049 時第 7101 次車進入苗栗通霄站第 3 股道，同時間第 2633 次南下區間車於第 4 股道依表訂時間開車。第 7101 次車進入月台後，司機員 B 發現第 4 股道有列車移動而緊急停車；第 2633 次車司機員（司機員 C）見鄰軌有列車通過亦緊急停車，兩車停於月台南端兩股道交會處之第 14 號道岔前，相距極近，有衝撞之虞。

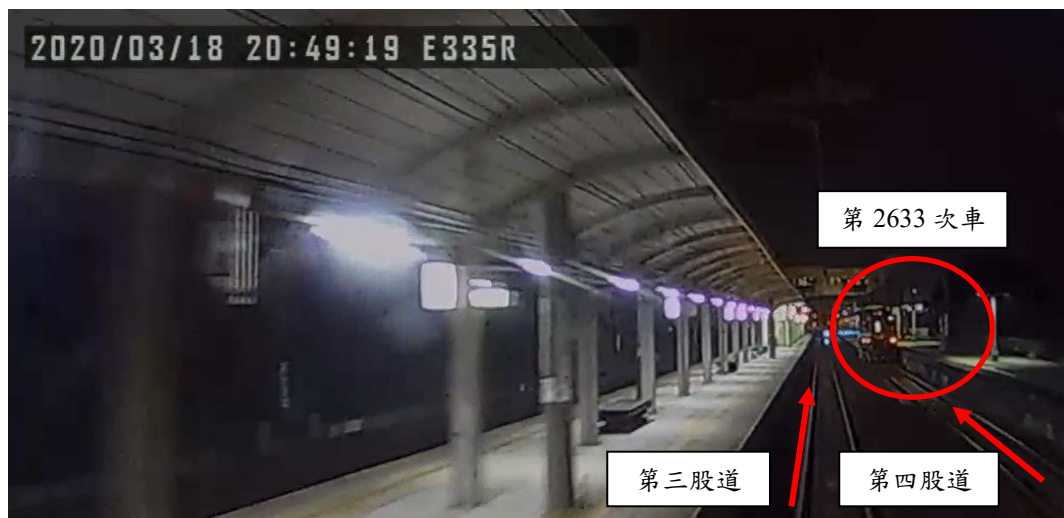
圖 1.1-5 第 2633 次車於第 4 股道（取自第 7101 次車載影像紀錄）

約 2049 時，通霄站第 4 股道有第 2633 次區間車⁹依表訂時間 2049 時發車；第 7101 次車進入通霄站第 3 股道後，司機員 B 發現鄰軌第 4 股道列車正在移動，如圖 1.1-5，立即操作緊急緊軔，列車越過出發號誌機。第 2633 次車司機員見鄰軌第 3 股道有列車通過亦操作緊急緊軔，兩列車停於月台南端第 3 及第 4 股道交會處之第 14 號道岔前，列車前端最近距離約 5 公分。

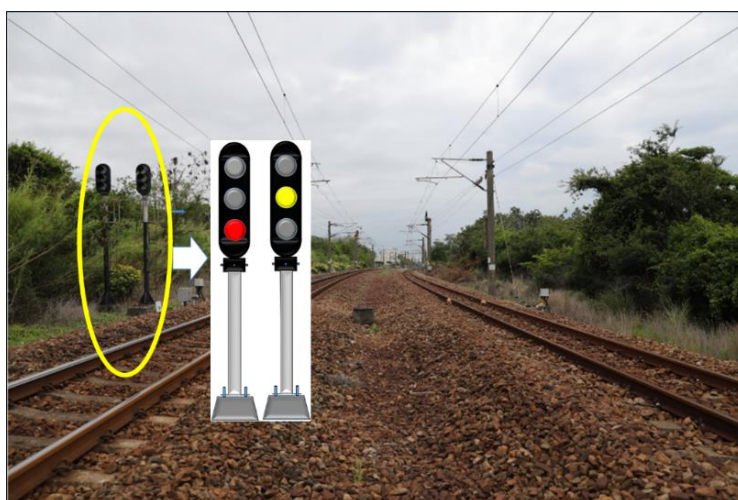
圖 1.9-3 通霄站進站號誌機（非事故當時拍攝）

本次事故列車由西正線進站時，進站號誌顯示為「注意號誌（黃燈）」。

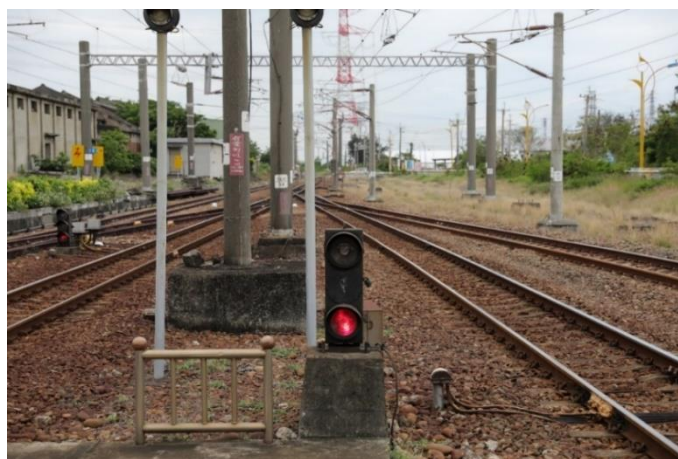
圖 1.9-6 通霄站第三股道出發號誌機（非事故當時拍攝）

出發號誌機係對將出站之列車顯示號誌，指示列車准否進入該號誌機之內方，出發號誌機設置位置須符合司機員在目視情形下，能於400公尺距離前確認其顯示之條件。通霄站第三股道出發號誌機因未能符合上述規範，故於月台北端設置有出發號誌預告機。通霄站第三股道南端出發號誌機為傳統鎢絲燈如圖 1.9-6，另依號誌紀錄，通霄站事故前出發號誌機顯示為紅燈。

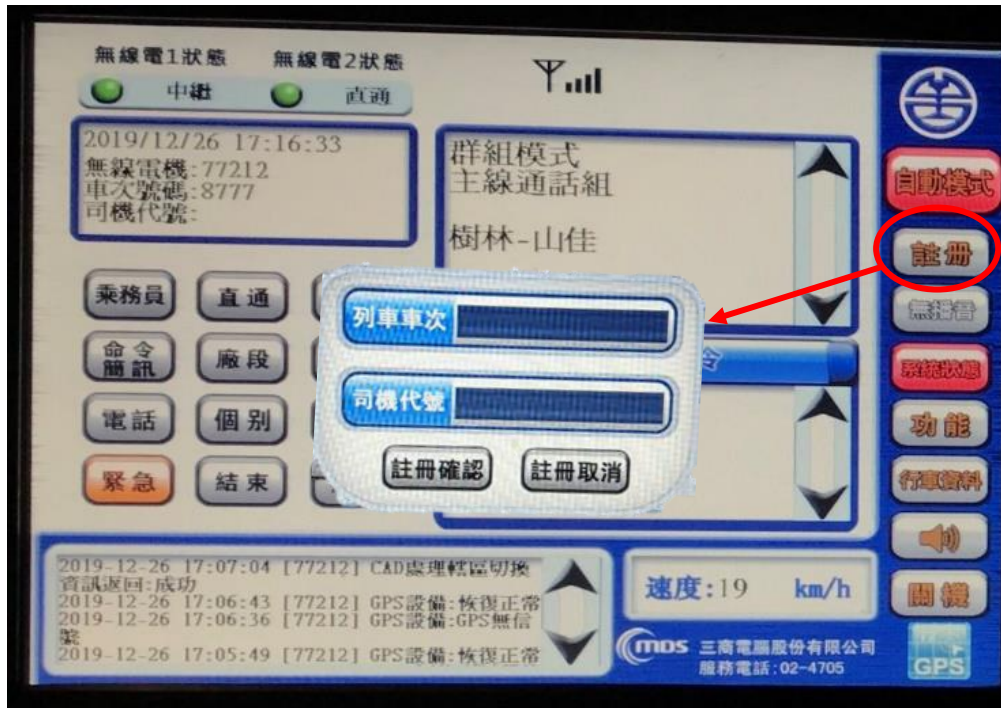
圖 1.10-2 駕駛室內車上台之註冊選項

約 1923 時，位於台北車站無線電機房之值班人員²以無線電要求司機員 B 先取消行車調度無線電註冊碼³ (以下簡稱註冊碼)，待開車時再註冊，惟後續司機員 B 開車後並未再註冊，造成第 7101 次車 ATP 關閉資訊未能顯示於綜調所第八台之無線電調度台畫面上。綜調所調度員 A 未將第 7101 次車 ATP 已關閉資訊告知第九台行車調度員 (以

本會調查發現，行調無線電註冊碼為列車之重要識別，關閉註冊碼雖不影響列車於行控室顯示盤畫面之顯示，但因註冊碼的關閉將使得調度員無法利用無線電呼叫該列車司機員，更會影響綜調所 ATP 隔離開關遠端監視系統之顯示，不利於行車運轉之安全。

本會認為，臺鐵局雖訂有行車調度無線電系統使用管理須知，規範值乘前應辦理註冊車次，值乘結束應辦理取消車次，惟未見有註冊碼取消時機之完整規範且未有相關授權機制，容易造成行調無線電註冊碼被任意取消，產生運轉安全管控之風險。

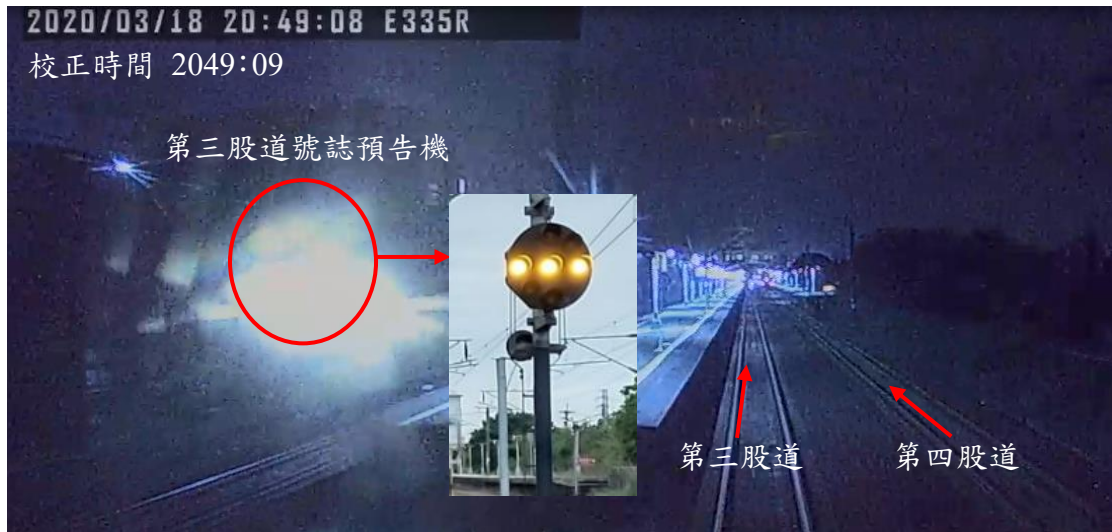
圖 1.12-1 通霄站第三股道出發號誌預告機

第 7101 次車進入通霄站第三股道前，月台北端設有一出發號誌預告機如圖 1.12-1（取自第 7101 次車行車影像紀錄器）。

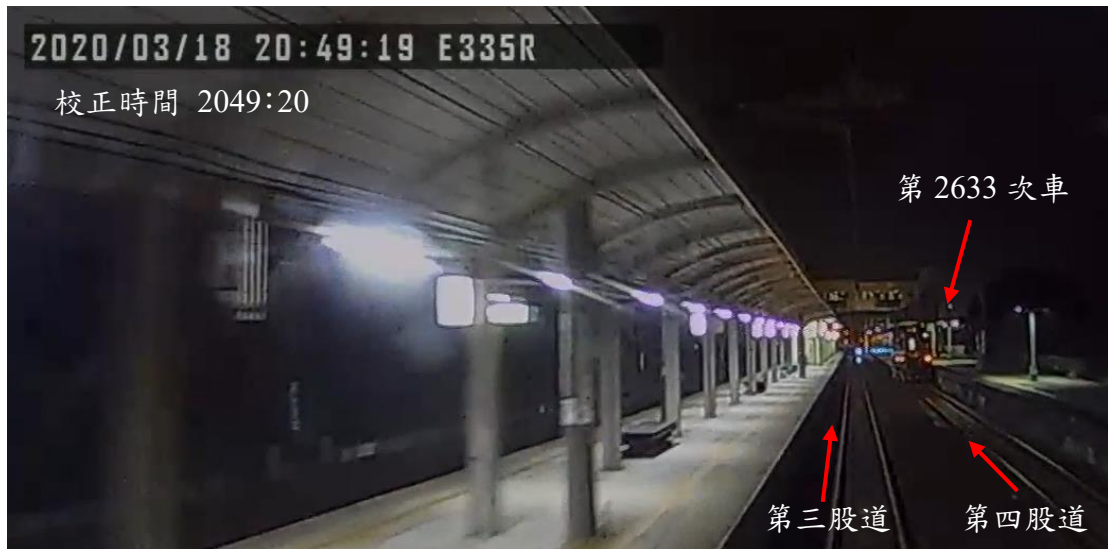
圖 1.12-2 通霄站第四股道有第 2633 次車

第 7101 次車進入通霄站第三股道後，第四股道有第 2633 次車如圖 1.12-2（取自第 7101 次車行車影像紀錄器）。

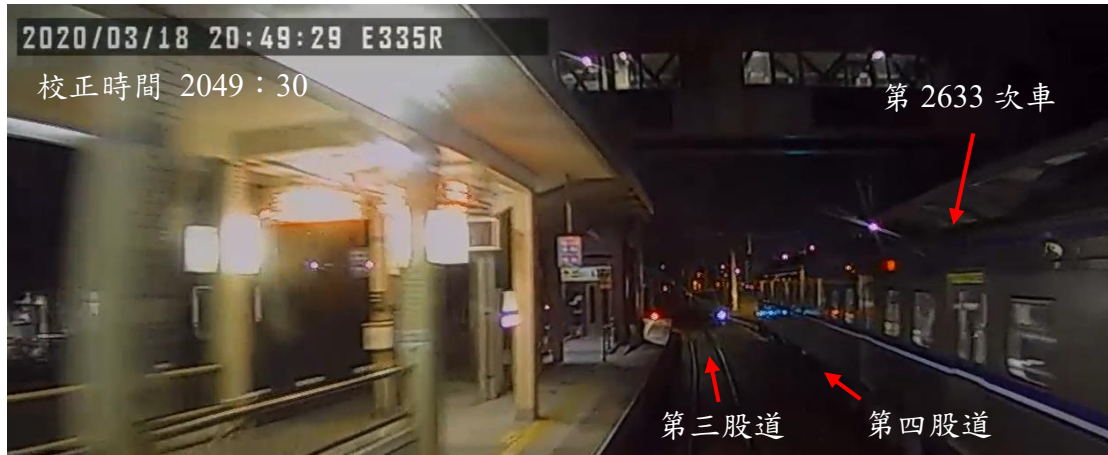
圖 1.12-3 第 7101 次車開始降速

第 7101 次車進入通霄站第三股道後如圖 1.12-3 (取自第 7101 次車行車影像紀錄器)，依 ATP 資料顯示，列車於 2049：30³³時速度約 49 公里/小時，開始降速。

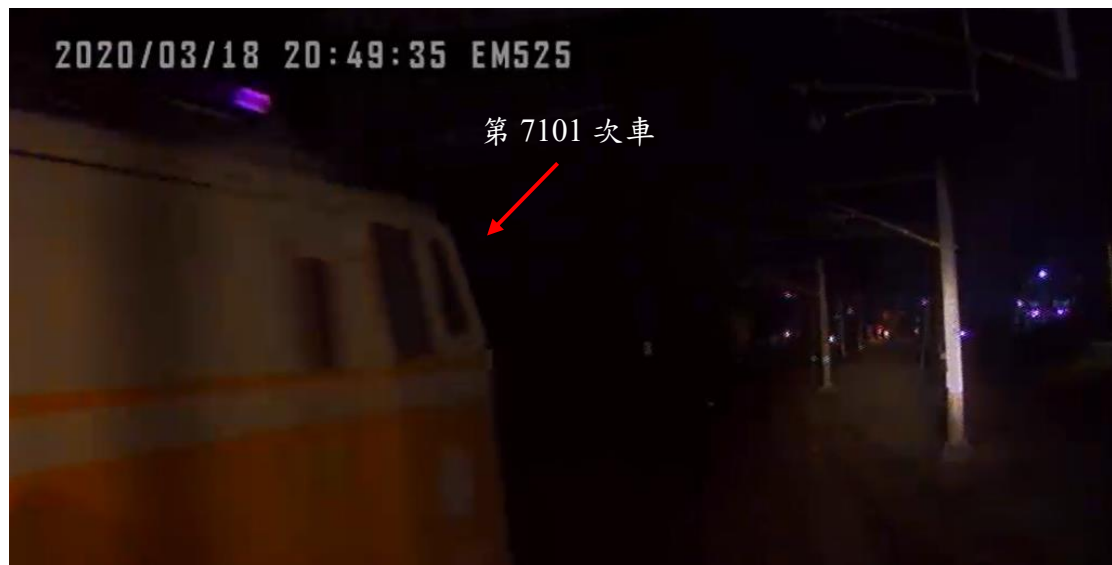
圖 1.12-4 第 7101 次車由鄰軌超越第 2633 次車

第 7101 次車由鄰軌超越第 2633 次車如圖 1.12-4 (取自第 2633 次車行車影像紀錄器)。

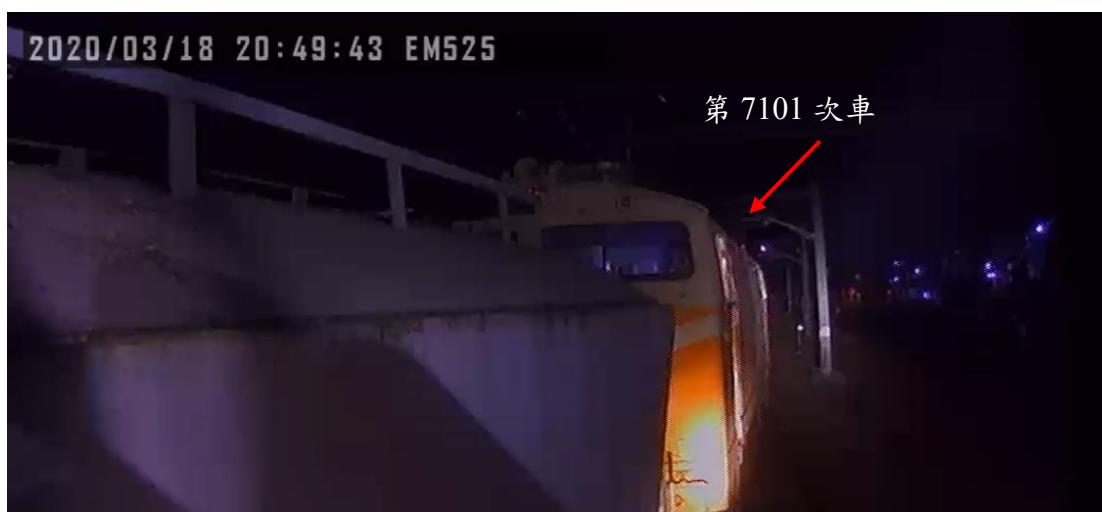
圖 1.12-5 第 7101 次車停止於第 2633 次車之前

第 7101 次車於 2049：43 時，停止於第 2633 次車之前如圖 1.12-5（取自第 2633 次車行車影像紀錄器）。

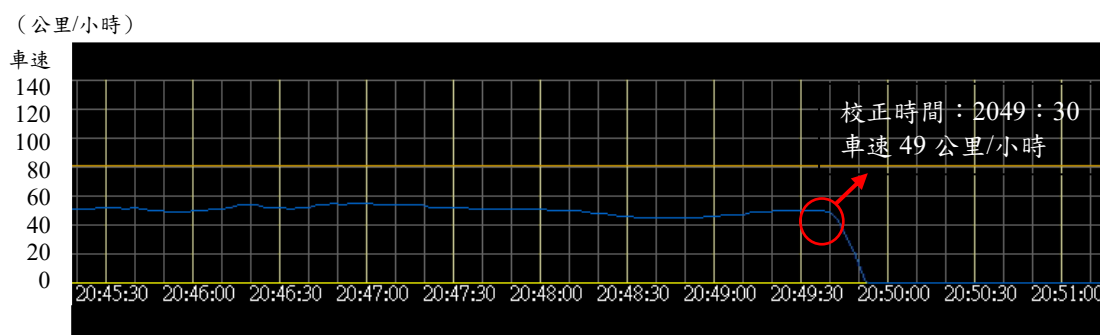
圖 1.12-6 第 7101 次車實際運轉速度曲線（節錄）

第 7101 次車因 ATP 已關閉，故僅記錄實際運轉速度如圖 1.12-6，藍色線代表實際運轉速度。貨物列車速限為 60 公里/小時，第 7101 次車 ATP 曲線顯示時間 2049：30³⁴時，運轉速度為 49 公里/時，列車開始減速。另相關運轉紀錄如表 1.12-1 所示。
