# 國家運輸安全調查委員會

## 重大運輸事故 調查報告

清水隧道重大鐵道事故

報告編號：TTSB-ROR-22-05-001

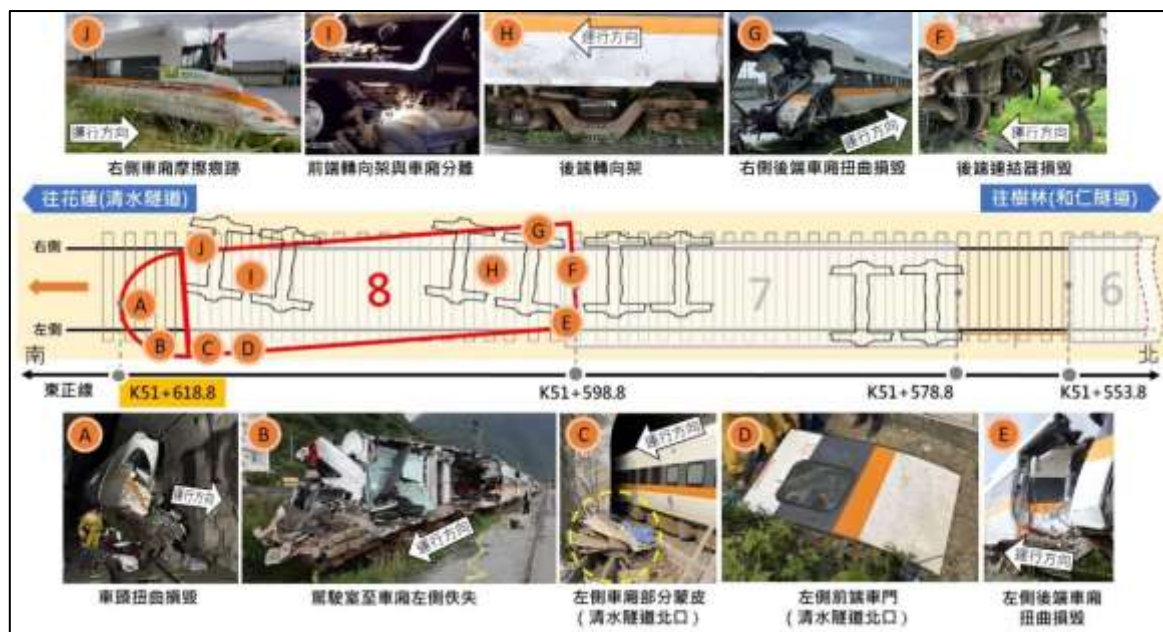
圖 1.3-1 第 8 車損害情形

第 8 車嚴重損毀，從駕駛室至車廂左側一半處遭切削，左側前端車門及部分車廂蒙皮掉落在清水隧道北口外，車廂後端受擠壓變形；前後端連

結器均損毀；車廂底盤設備與轉向架損毀，如圖 1.3-1。

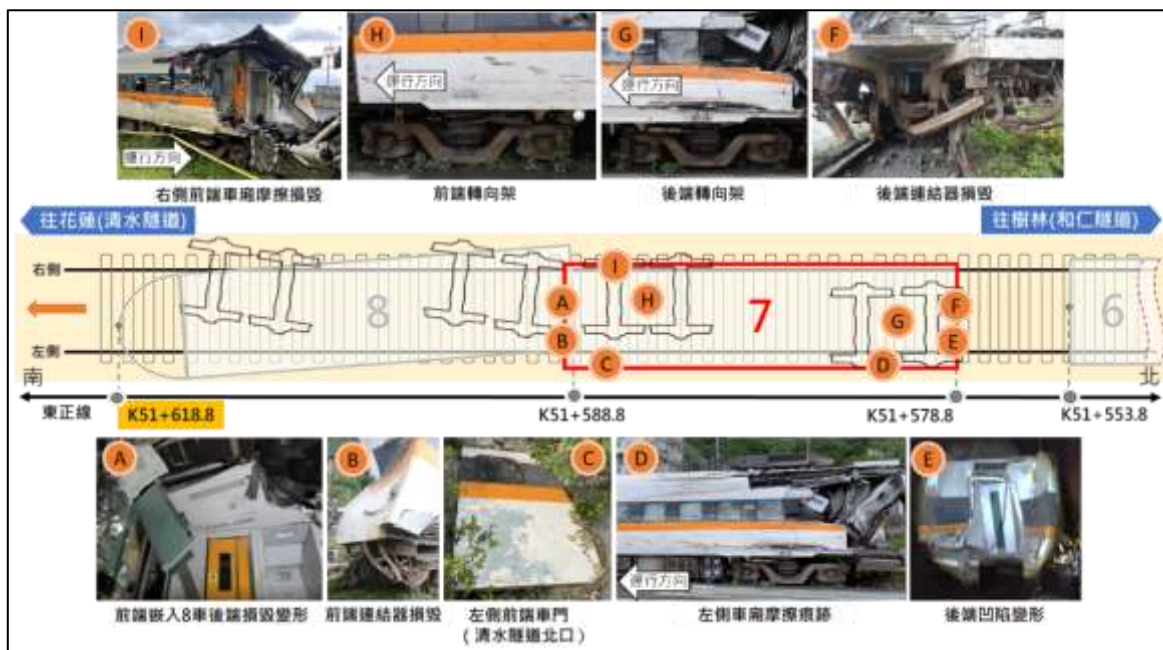
圖 1.3-2 第 7 車損害情形

第 7 車嚴重損毀，車廂左側後半部及右側前端有明顯擦撞痕跡且車窗碎裂，兩端車間通道受擠壓變形；前後端連結器均損毀；車廂底盤設備與轉向架損毀，左側前端車門掉落在清水隧道北口外，如圖 1.3-2。

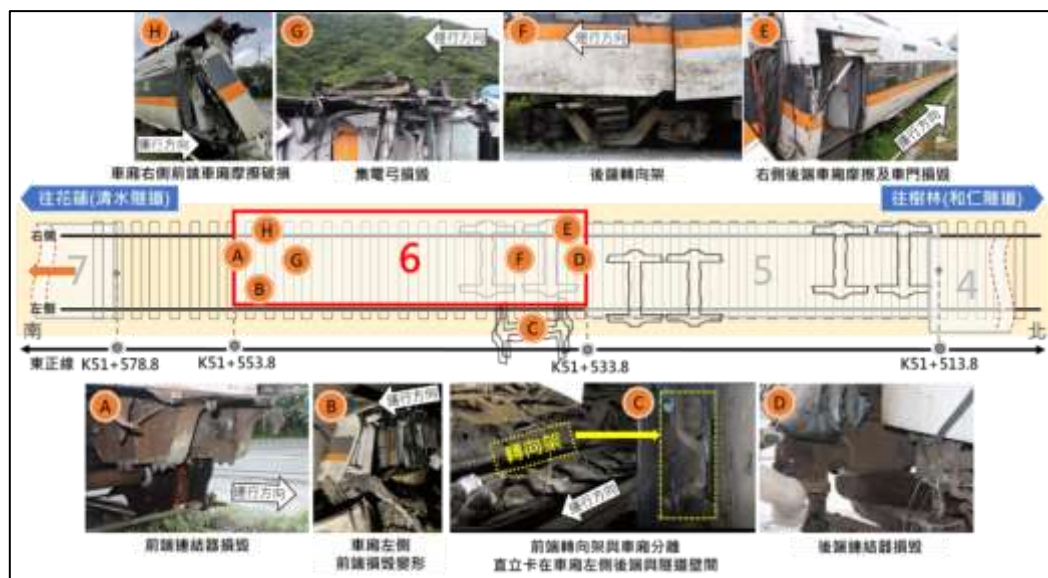
圖 1.3-3 第 6 車損害情形

第 6 車嚴重損毀，車廂左側前端變形，車廂右側前端破損，前後端車間通道受擠壓變形；前後端連結器均損毀；車廂底盤設備與轉向架損毀，前端轉向架與車廂脫離，直立垂靠於隧道牆面上方；集電弓完全損毀，如圖 1.3-3。

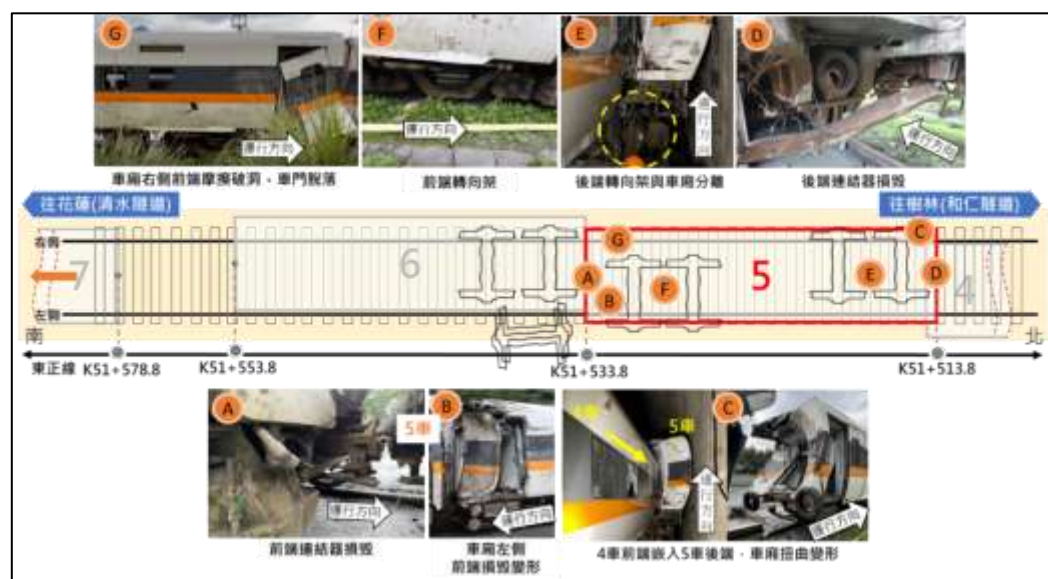
圖 1.3-4 第 5 車損害情形

第 5 車車廂兩端受擠壓變形；前後端連結器均損毀；車廂底盤設備與轉向架損毀，後端轉向架與車廂脫離，如圖 1.3-4。

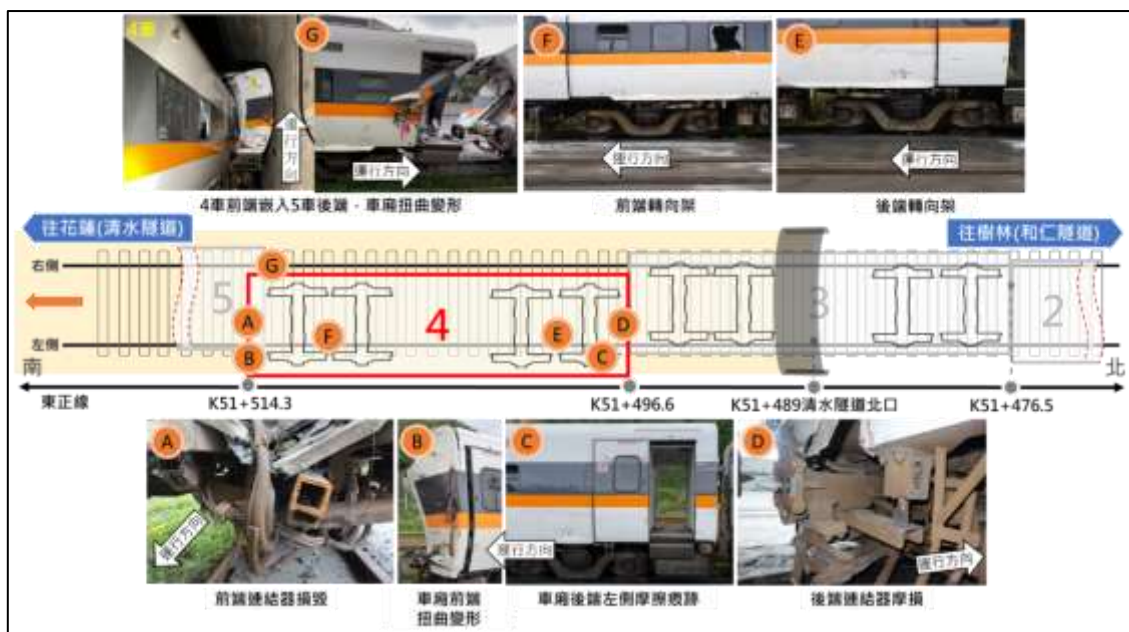
圖 1.3-5 第 4 車損害情形

第 4 車前端因嵌入第 5 車後端扭曲變形，前端連結器受擠壓變形；車

廂左側磨損，底盤設備與轉向架部分損毀，如圖 1.3-5。

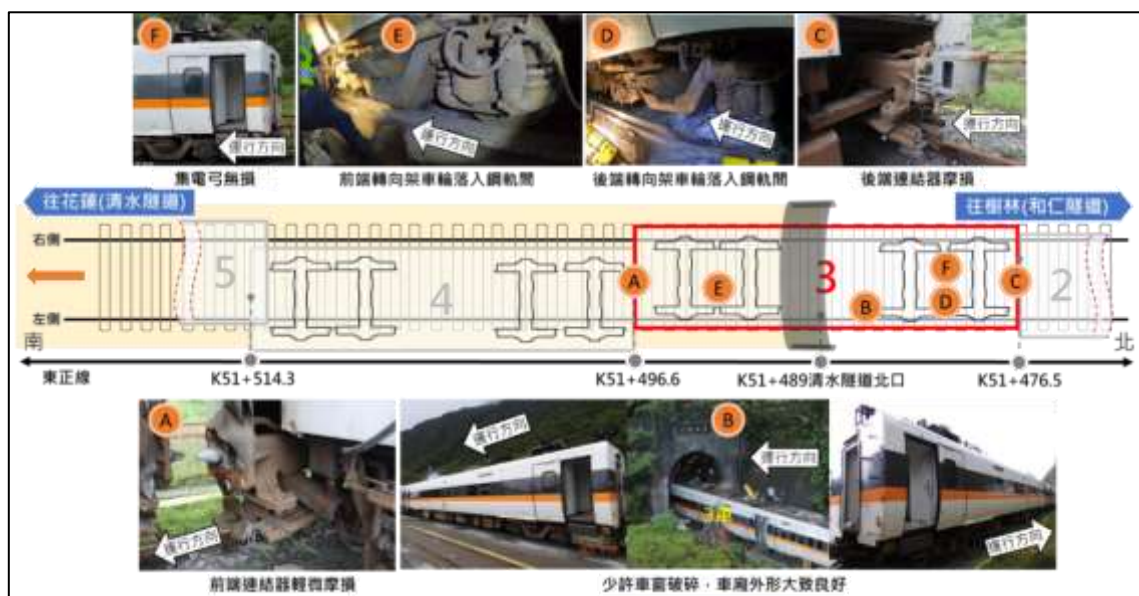
圖 1.3-6 第 3 車損害情形

第 3 車少許車窗破裂，外形大致良好，兩端連結器受擠壓些微變形，底盤設備與轉向架部分損毀，前後端轉向架車輪均落入鋼軌間，如圖 1.3-6。

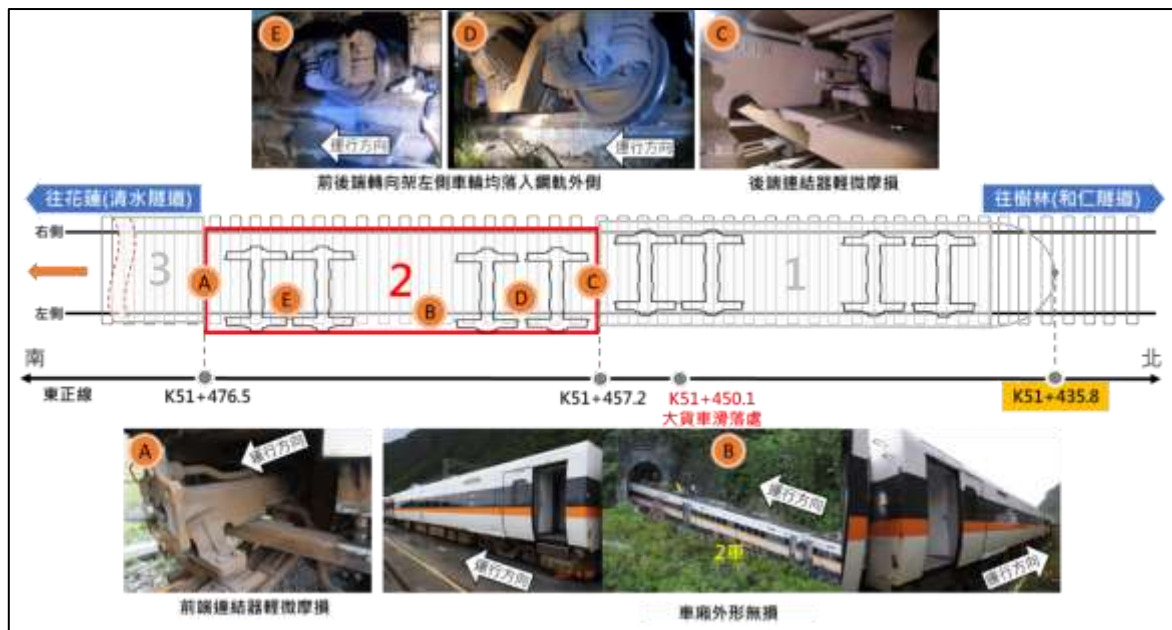
圖 1.3-7 第 2 車損害情形

第 2 車車廂無損毀，兩端連結器些微磨損，底盤設備與轉向架部分損

毀，左側車輪均落入鋼軌外側，如圖 1.3-7。

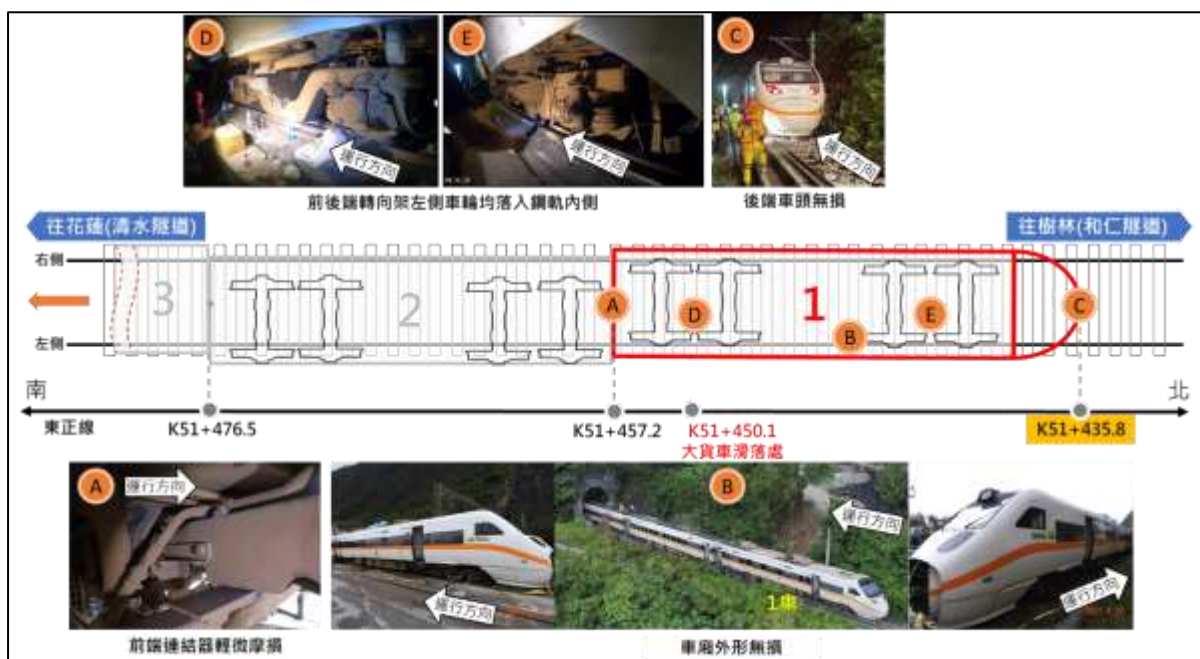
圖 1.3-8 第 1 車損害情形

第 1 車車廂無損毀，前端連結器些微磨損，底盤設備與轉向架部分損毀，左側車輪均落入鋼軌內側，如圖 1.3-8。

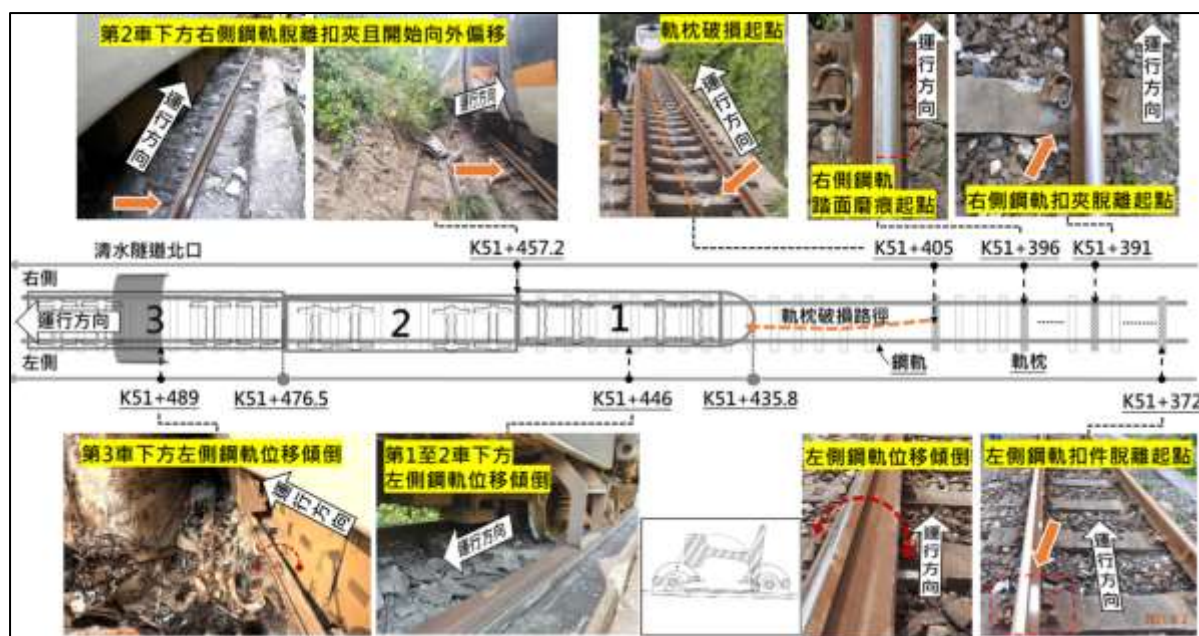
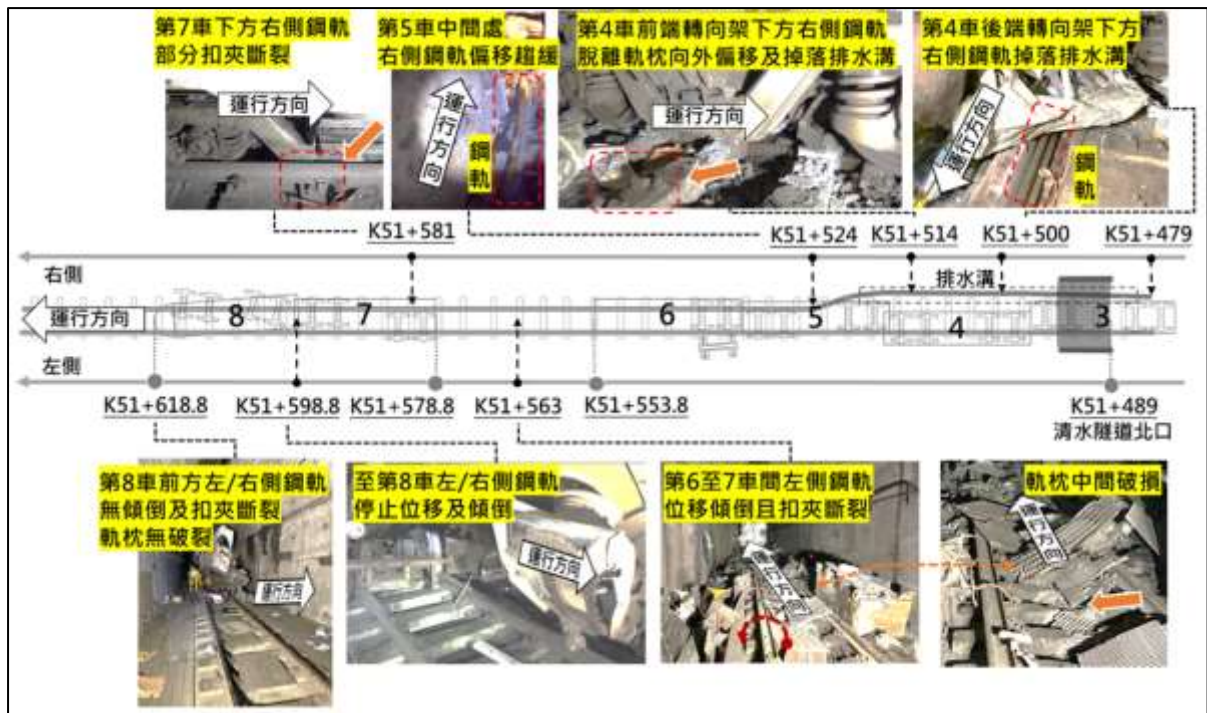
自里程 K51+391 起，右側鋼軌脫離扣夾；自里程 K51+396 起，右側鋼軌踏面目視可見磨痕；於里程 K51+457.2 起，右側鋼軌開始向外偏移；於第 3 車里程 K51+479 處開始至第 4 車，右側鋼軌落入排水溝。於第 5 車中間里程 K51+524 起，鋼軌偏移情形逐漸趨緩。於第 7 車處，右側鋼軌部分扣夾斷裂。

自里程 K51+598.8 起，左右側鋼軌停止位移及傾倒，里程 K51+618.8 起軌枕無破裂。如圖 1.3-9 及 1.3-10。

圖 1.3-9 清水隧道外軌道損害情形

圖 1.3-10 清水隧道內軌道損害情形

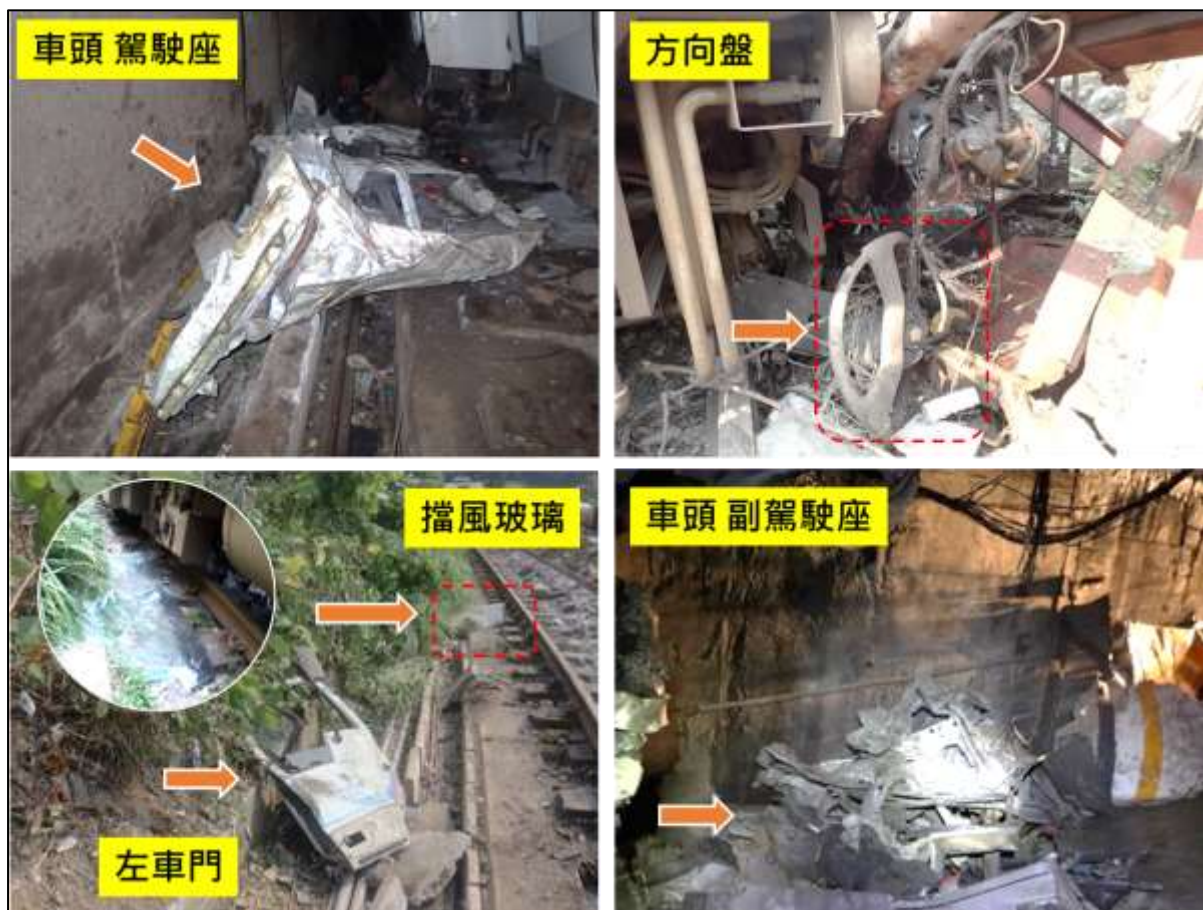
圖 1.3-12 大貨車車頭受損情形

車頭駕駛座、副駕駛座及右車門扭曲變形；左車門與車頭分離；方向盤斷裂；擋風玻璃破裂；車頭受損情形如圖 1.3-12。車身包含車斗及吊臂，部分車斗邊框脫離車斗並變形；吊臂斷裂並與吊臂控制座分離，車身受損情形如圖 1.3-13。引擎及變速箱遭撞擊而分離；後軸控制輪斷裂變形；排氣管、傳動軸及儲氣箱破裂變形，相關零組件受損情形如圖 1.3-14。

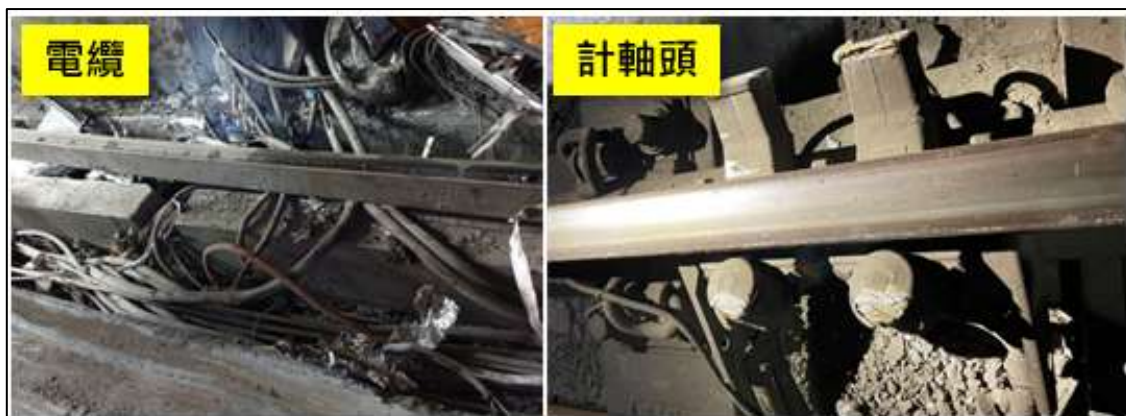
圖 1.3-16 電纜及計軸頭損壞情形

電纜接續 16 處、充膠單模光纜接續 4 處、繼電器箱 1 式、PVC 絕緣各式號誌電纜 2,000 公尺、24 芯充膠單模波紋鋼管鎧裝光纜 1,000 公尺、發泡充實聚乙烯雙層絕緣充膠積層被覆長途電話電纜 500 公尺、配線端子 1 組、灌膠式中間處理 16 組、號誌連軌線（長）80 條、號誌連軌線（短）80 條及計軸頭 2 組。電纜及計軸頭損壞情形如圖 1.3-16 所示。

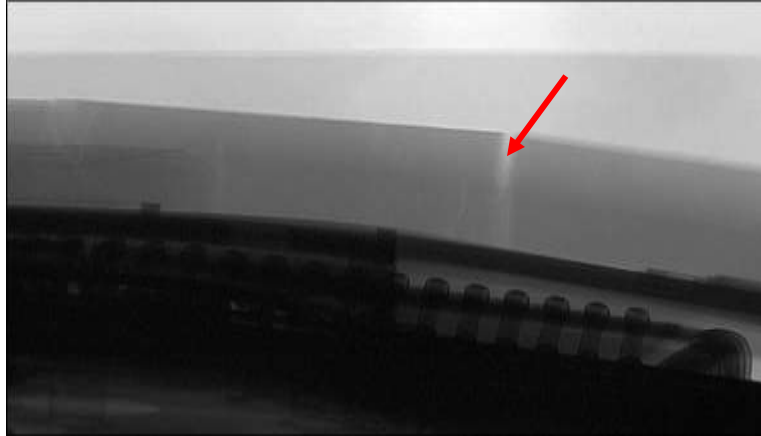
記憶卡外殼開啟後，目視檢查控制器與快閃記憶體晶片外蓋裂開（如圖 1.10-6），其後進行 2.5 維度 X 光掃描，結果顯示，該記憶體內部晶圓

(wafer) 數處扭曲裂開，晶粒 (die) 毀損，數條錫線 (bonding) 斷裂 (如圖 1.10-7 至圖 1.10-9)，判定此 CF 記憶卡已毀損無法解讀。本次事故 ATP 紀錄單元以第 1 車解讀資料為基準。

圖 1.10-8 記憶體內晶圓裂開

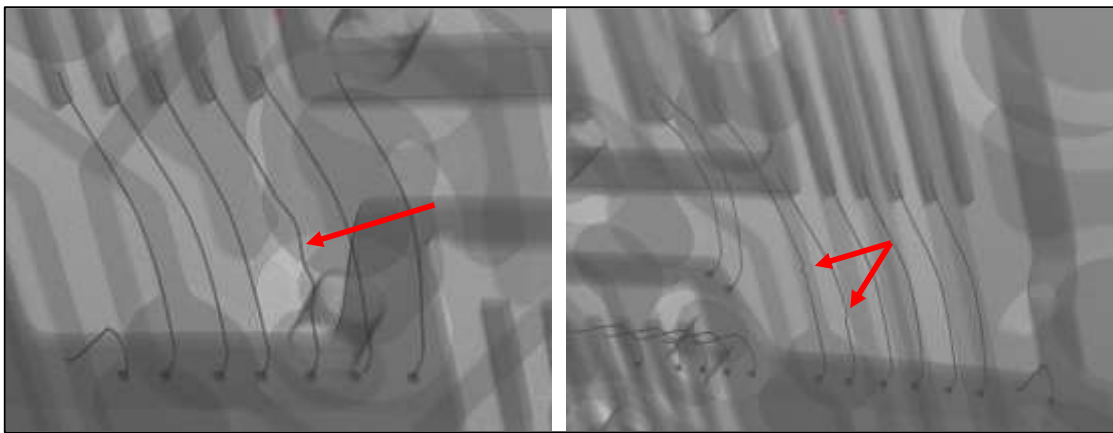
圖 1.10-9 記憶體內數處錫線斷裂

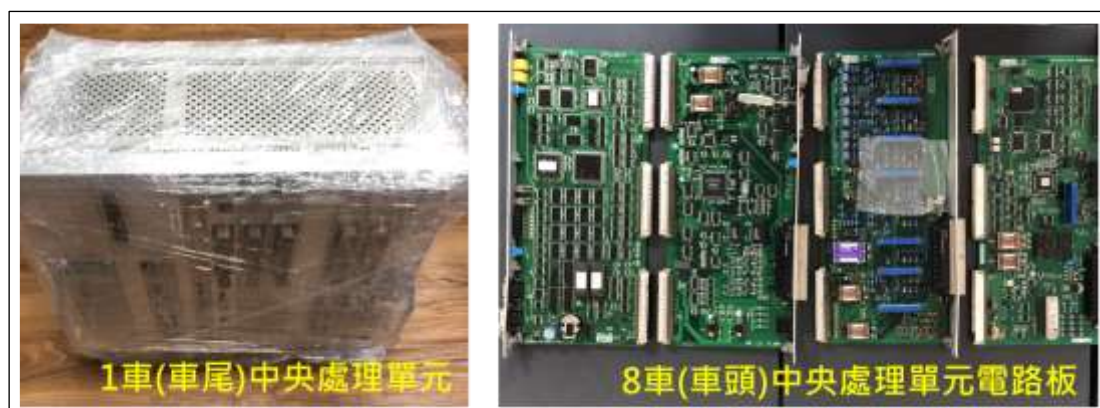
圖 1.10-10 事故列車 TCMS 中央處理單元

事故當日現場於後端第 1 車取得 TCMS 中央處理單元，該中央處理單元完好無損；另前端第 8 車因受到強力撞擊，無法尋獲完整 TCMS 之中央處理單元，僅能取回部分電路板 (如圖 1.10-10)，經外觀清潔、細部檢視後，判定第 8 車 TCMS 之中央處理單元設備已無法恢復。本次事故以第 1 車之 TCMS 紀錄解讀資料為基準。

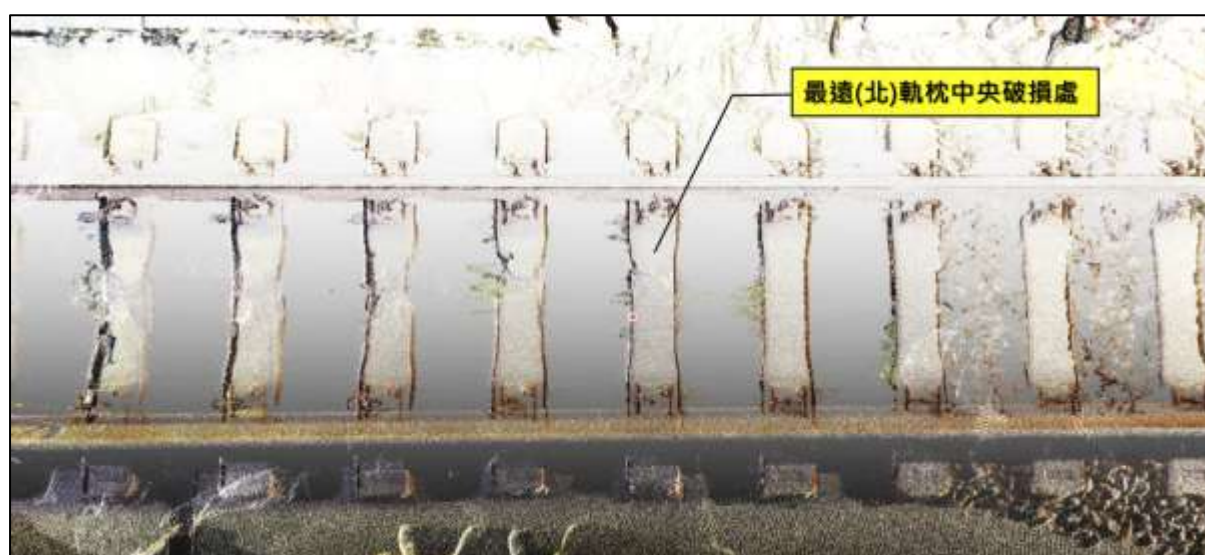
圖 1.11-13 受破壞最遠處軌枕狀況

點雲資料顯示，事故後第 8 車停止於隧道內，距隧道口西南約 130 公尺處，第 8 車與第 7 車相連，第 7 車與第 6 車脫離，兩車間隔約 25 公尺；第 6 至 1 車之間未分離，但首尾皆相互擠壓；第 3 車區段停止於北面隧道口；大貨車起重機吊臂立靠於隧道口西側牆面與邊坡之間。以北面隧道東北口為基準，大貨車車首位於其西南方隧道內，距離約 9 公尺；隧道外往東北方向，大貨車車斗及大貨車後輪總成距離約 12 至 13 公尺，大貨車左門距離約 33 公尺，事故邊坡坡底處距離約 40 公尺，事故列車第 1 車車頭位置距離約 55 公尺，受破壞軌枕最遠距離約 83 公尺，鋼軌約於事故邊坡處變形脫離，以上詳圖 1.11-13 至 1.11-16。

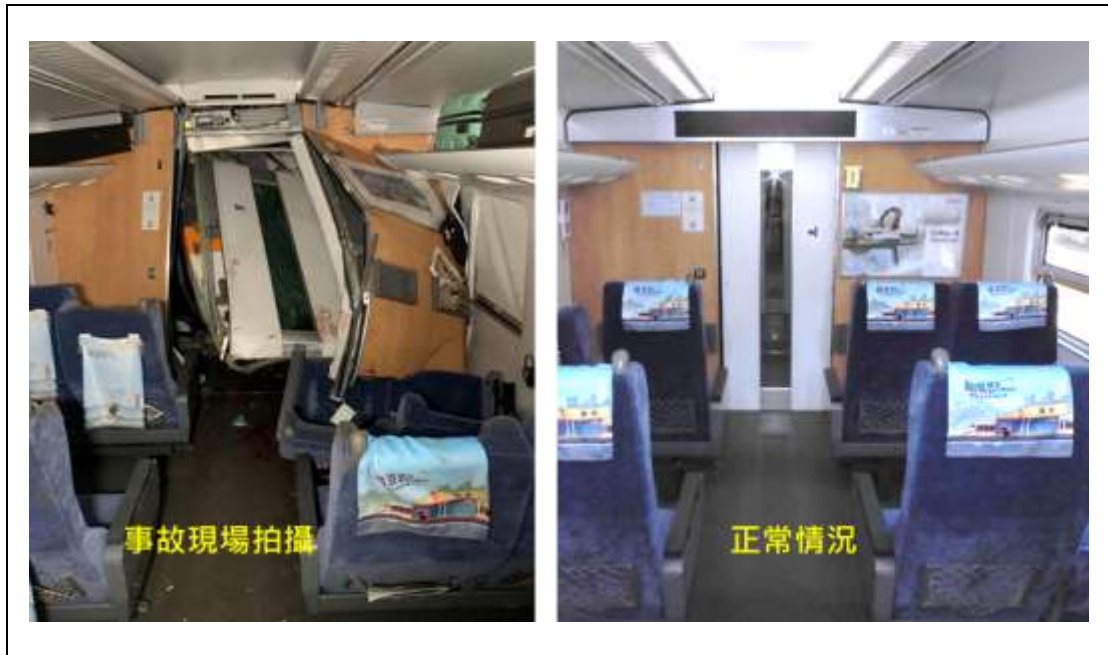
圖 1.13-3 第 4 車前端受損情形

第 4 車配置如圖 1.13-1；前端左側車門完整，右側車門結構擠壓變形，如圖 1.13-2；且第 4 車前端擠壓侵入 5 車後端，影響前端兩側玄關通道之通行，並造成首排座椅前方壁板與自動門由底部斷裂變形，往車廂內部翻折，如圖 1.13-3；後端左、右兩側車門及玄關通道皆完整，惟後端左側車廂緊鄰隧道壁，影響乘客自左側車門撤離。

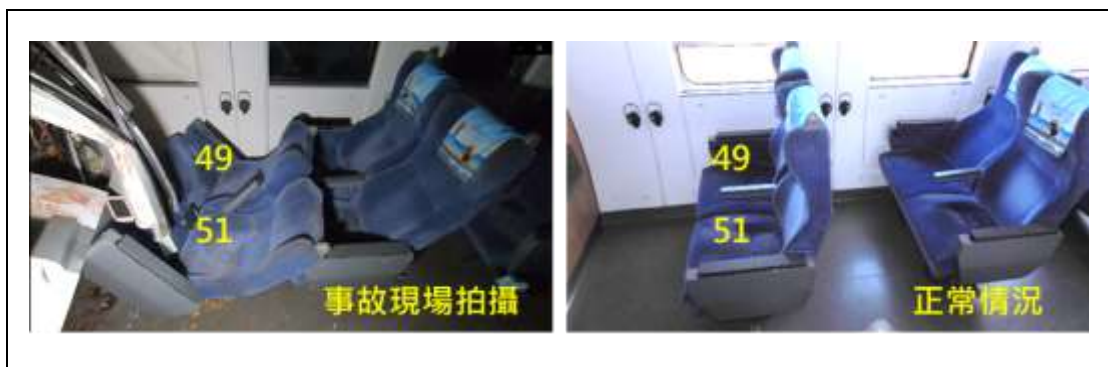
圖 1.13-4 第 4 車座椅情形

乘客車廂座椅部分：前端右側首排座椅編號 49/51 受前方變形壁板擠壓，向後傾倒並與底座脫離，如圖 1.13-4；其餘座椅完整。

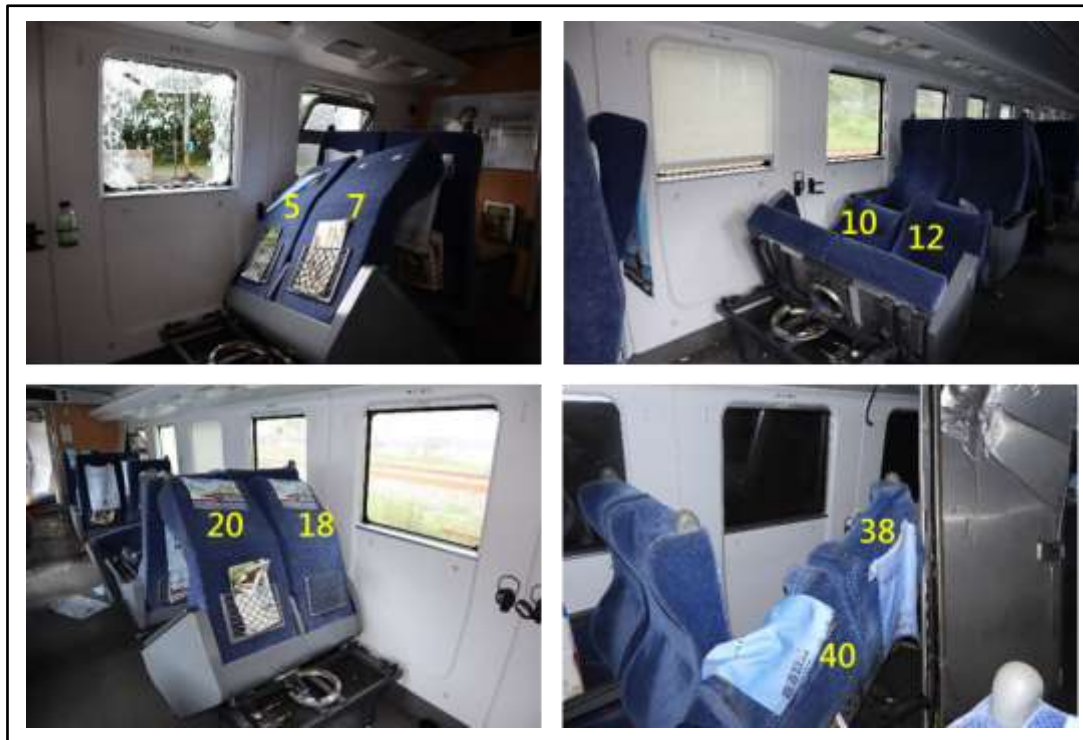
圖 1.13-9 第 5 車座椅情形

乘客車廂座椅部分，編號 5/7、10/12、18/20、38/40 等座椅自圓形轉盤處斷開與底座分離，其餘座椅仍固定於地板上；13、41 座椅椅背向後傾倒；38、51 座椅椅背向前對折，如圖 1.13-9。

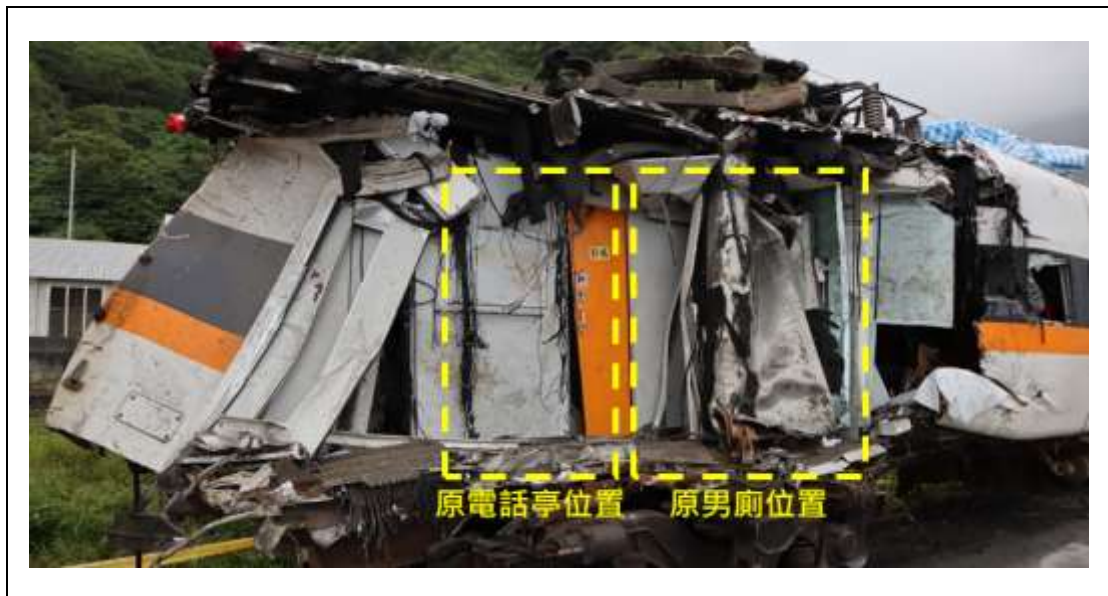
圖 1.13-12 第 6 車前端受損情形

第 6 車配置如圖 1.13-10；前端左側車門及玄關通道連同車身蒙皮與結構遭到削除，右側車門因結構擠壓變形而影響通行，如圖 1.13-11；另外，前端左側蒙皮與車身結構由前向後削除至首排左側編號 1/3 座位處，男廁及電話亭設施消失，前端右側廁所仍存在，如圖 1.13-12；後端左側及右側車門結構皆完整，玄關通道處電氣設備門板向外掀開致影響通行，如圖 1.13-13。

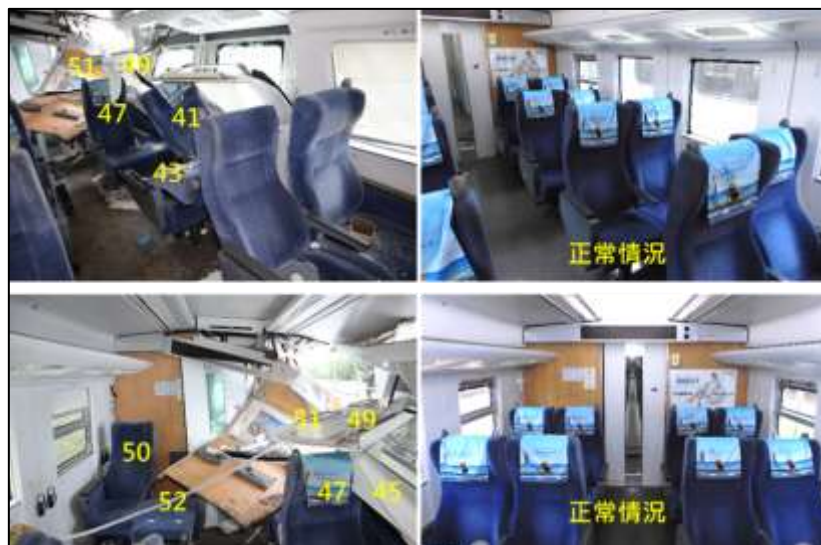
圖 1.13-19 第 7 車座椅情形

乘客車廂座椅部分：全數座椅仍固定於地板上，靠近後端之編號 41/43、45、49/51、52 座椅，受到車身結構及壁板變形或塌落之影響，而有變形、椅墊脫離或椅背向前對折之情形，如圖 1.13-19 所示。

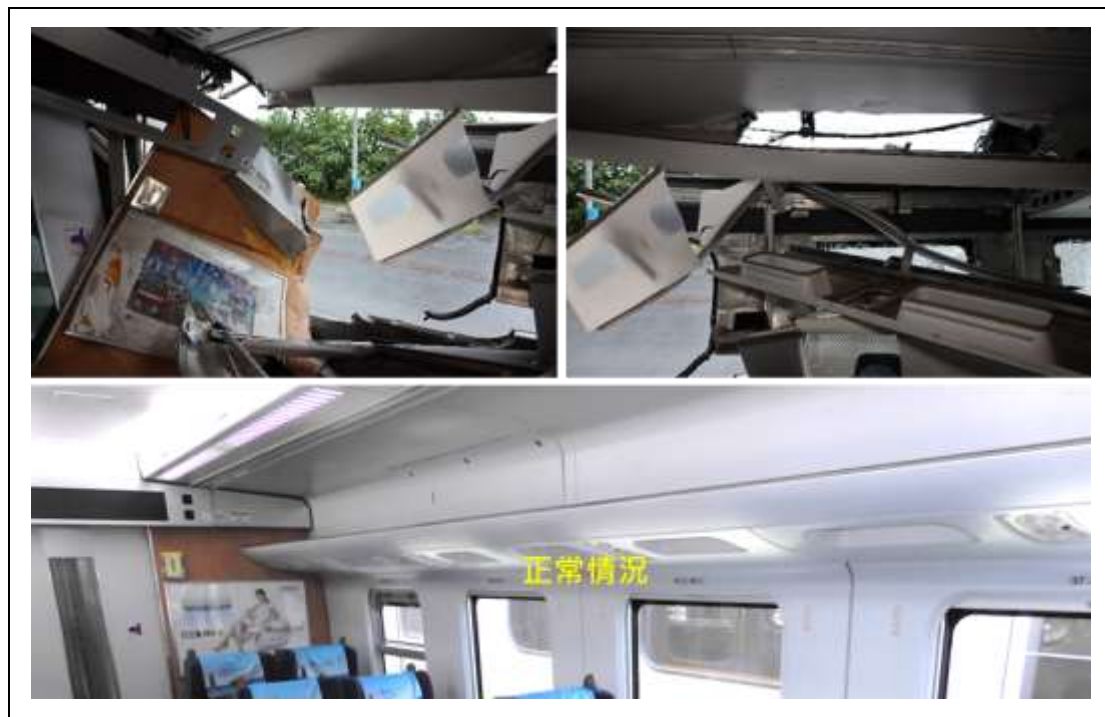
圖 1.13-20 第 7 車後端左側受損情形

第 7 車其他受損包括後端左側末排座椅後方之壁板與天花板變形破損、左側座位編號 49 至 41 靠窗座位側邊壁板塌落、以及 37 至 25 靠窗座位側邊壁板變形等，如圖 1.13-20 所示。

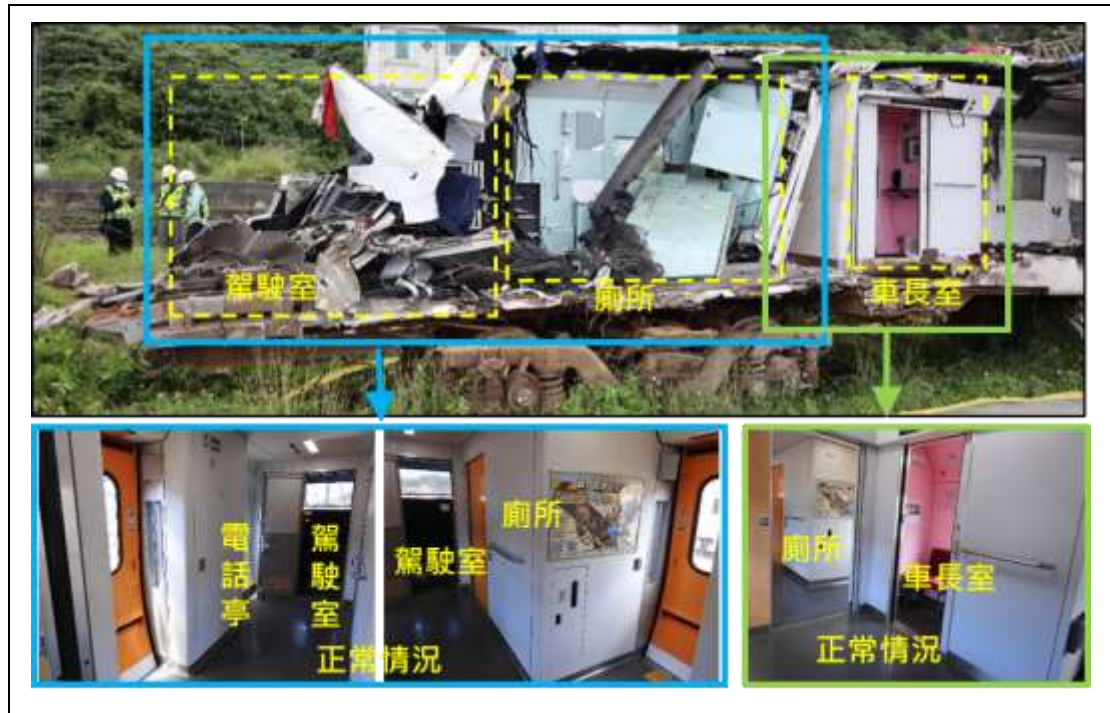
圖 1.13-22 第 8 車前段受損情形

第 8 車配置如圖 1.13-21；事故後車身向左側傾斜，左側蒙皮及車頂結構由前端向後端削除至第 13/15 座位處，地板削除至左前車門處，駕駛室及電話亭空間消失，駕駛台儀表板於左側第 9/11 座位處發現；右側之廁所隔間遭受破壞，車長室之空間仍完整，如圖 1.13-22。

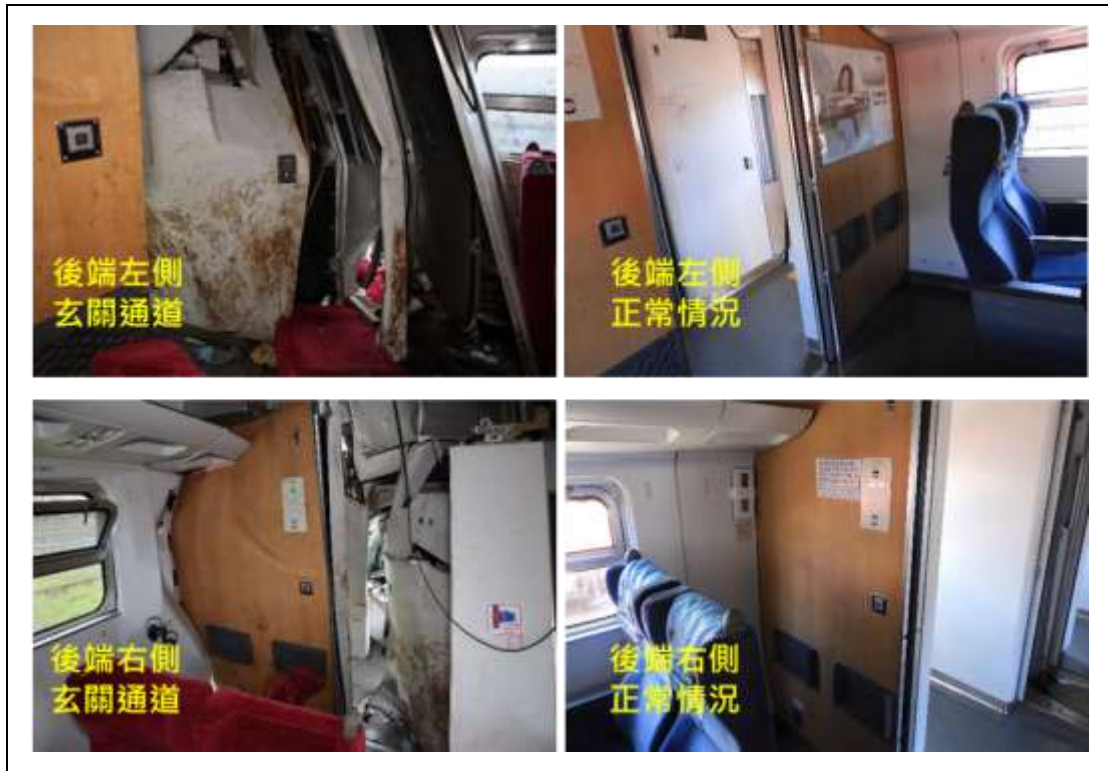
圖 1.13-24 第 8 車後端左、右側車門及玄關通道

第 8 車車門與玄關通道部分：前端左側車門及玄關通道連同車身蒙皮與結構遭到削除，右側車門未明顯受損，玄關通道因廁所壁板傾倒，如圖 1.13-23；後端左側及右側車門與玄關通道擠壓變形而影響通行，如圖 1.13-24。

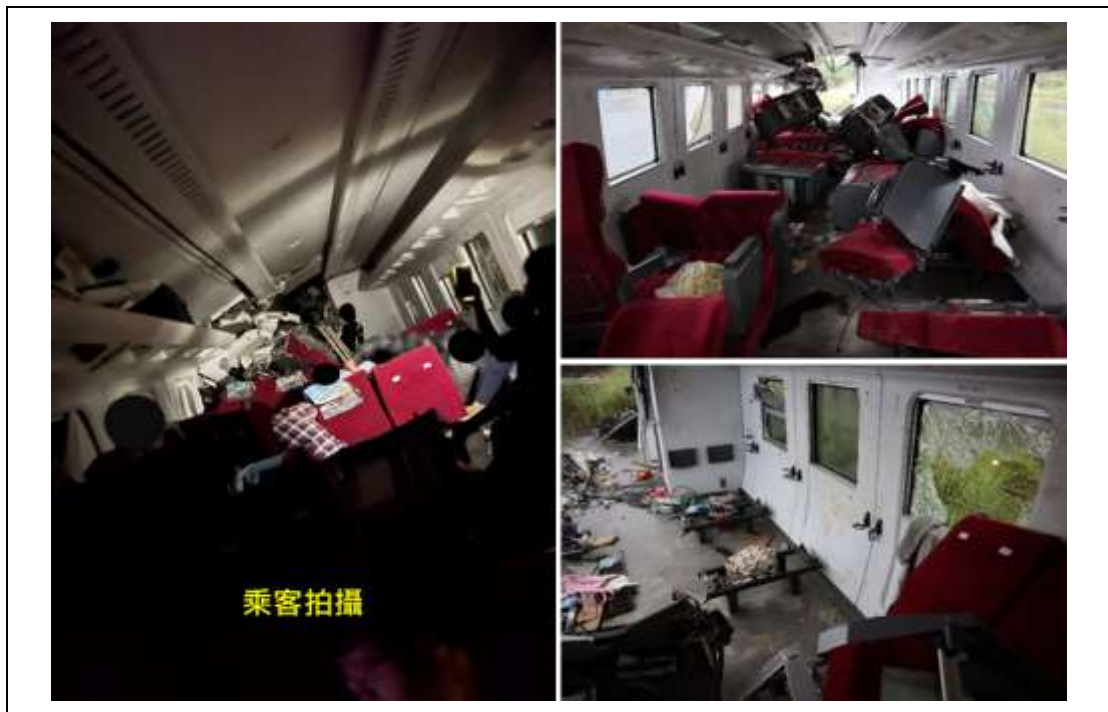
圖 1.13-25 第 8 車座椅情形

乘客車廂座椅部分：多數座椅自圓形轉盤處斷裂並堆疊，座椅底座皆仍固定於地板上，如圖 1.13-25 所示。

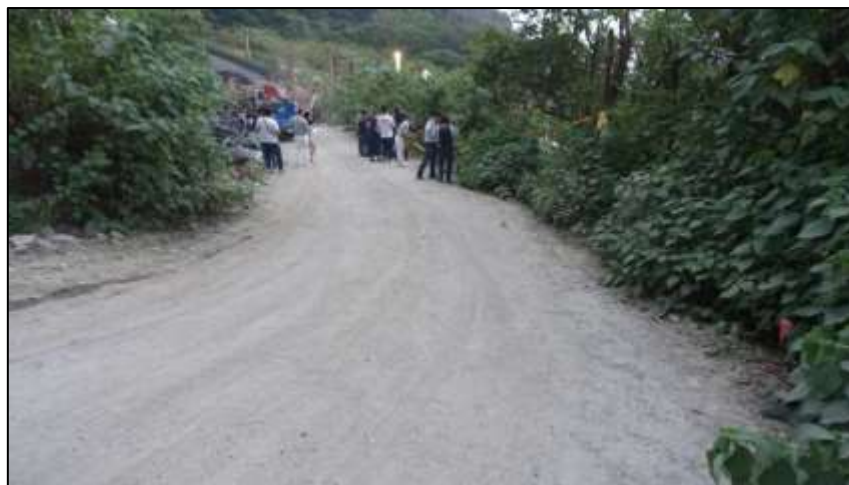
圖 2.1-1 事故發生時施工便道鋪面狀況

事故邊坡旁之施工便道，以水泥混凝土代替瀝青混凝土，曾鋪設之水泥混凝土鋪面已不易辨視，坡度達 12.6 度且彎度大，如圖 2.1-1，同地點曾發生過兩次混凝土預拌車輪胎打滑，致使車輪落入邊坡之事件參考 1.19.5 節。

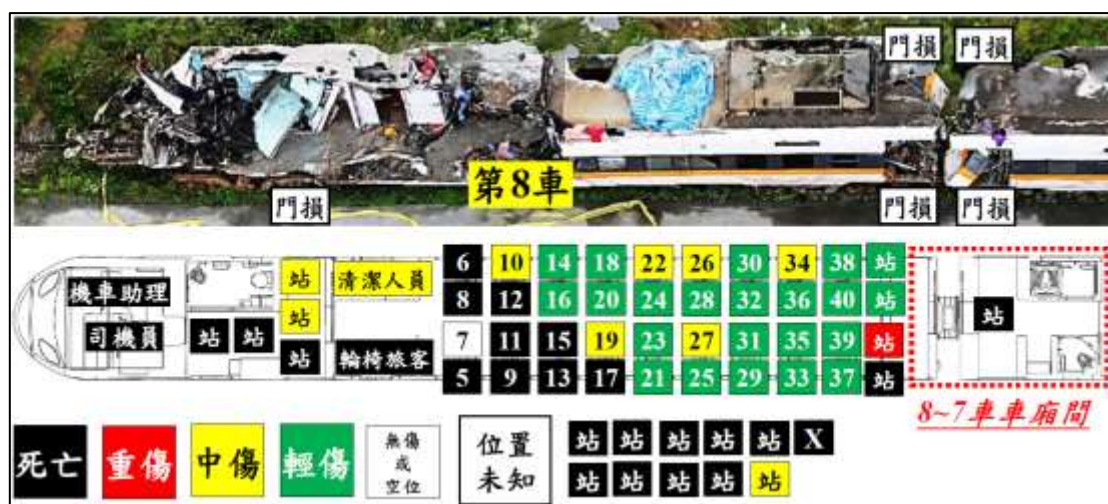
圖 2.6-2 第 8 車與 7-8 車間之車體損壞與傷亡對照圖

事故時第 8 車係以 123 公里/時之速度撞及軌道上之大貨車，約 1 秒後車頭左側繼以 117 公里/時之速度撞及清水隧道北口左側牆壁，列車滿載重量為 350.8 公噸，在此速度時，列車總動能高達 185,266 千焦耳。列車於此高速下撞擊固定物後驟然減速，8 車前段車體承受巨大之衝擊力，致使第 8 車左側蒙皮及車頂結構由前端駕駛室向後至玄關通道、車廂輪椅區、左側前三排座位等均遭削除；地板則由車頭削除至左前車門處，且後方車廂追撞前車下，相互擠壓，並於出軌狀況下進入隧道，進而持續撞擊隧道壁，直至進入隧道內約 130 公尺始停止，最後第 8 車車廂內多處設施破損、座椅斷裂並堆疊；第 8 車後端玄關通道結構擠壓變形，接續之第 7 車前端玄關

通道左側亦擠壓變形、右側車門與廁所結構遭削除。

綜上述：事故列車第 8 車車頭於高速下撞擊大貨車後左傾，接續又與隧道口牆壁撞擊，造成 8 車前半段及左側車體擠壓與切削等嚴重破壞，以及 7-8 車間之車體擠壓變形等，係為第 8 車與 7-8 車間最多計 27 位乘員罹難之主因。
