## B-AAA01408 遙控無人機重大運輸事故調查報告

調查報告編號： TTSB-AOR-22-05-001

發布日期： 中華民國 111 年 5 月 20 日

事故發生日期與時間： 中華民國 110 年 3 月 9 日 0910 時

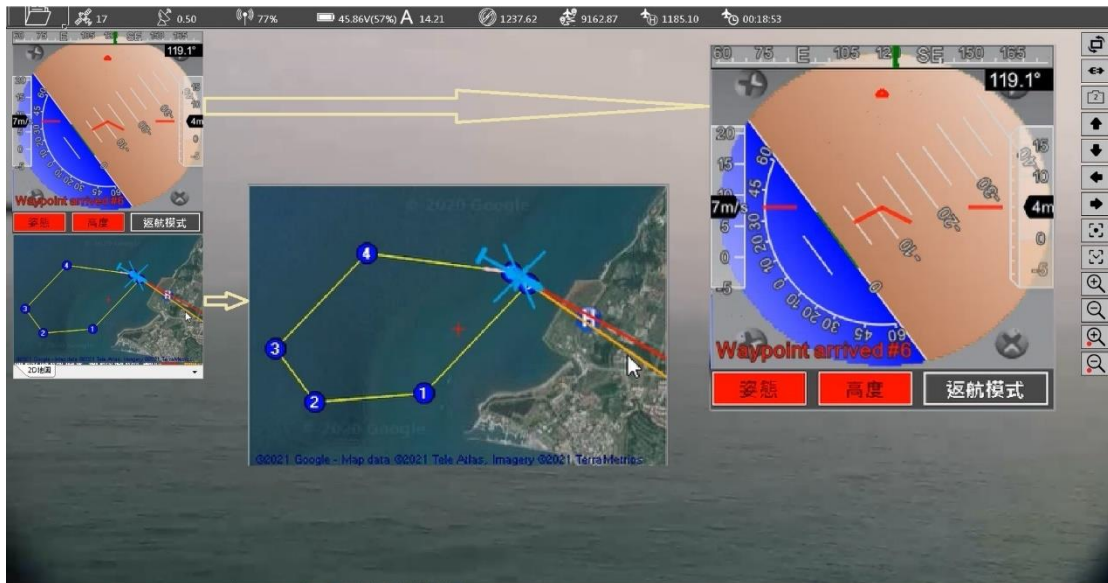
圖 1 地面導控站顯示該機最後回傳資料

GCS 收到最後之資料及影像畫面如圖 1 所示，駕駛模式為 RTL 模式、速度 7 公尺/秒、高度 4 公尺、俯角 9.8 度以及右坡度 108 度，資料傳輸顯示無信號（0%），無人機墜落於離岸約 800 多公尺海面，距起降點約 1 公里。

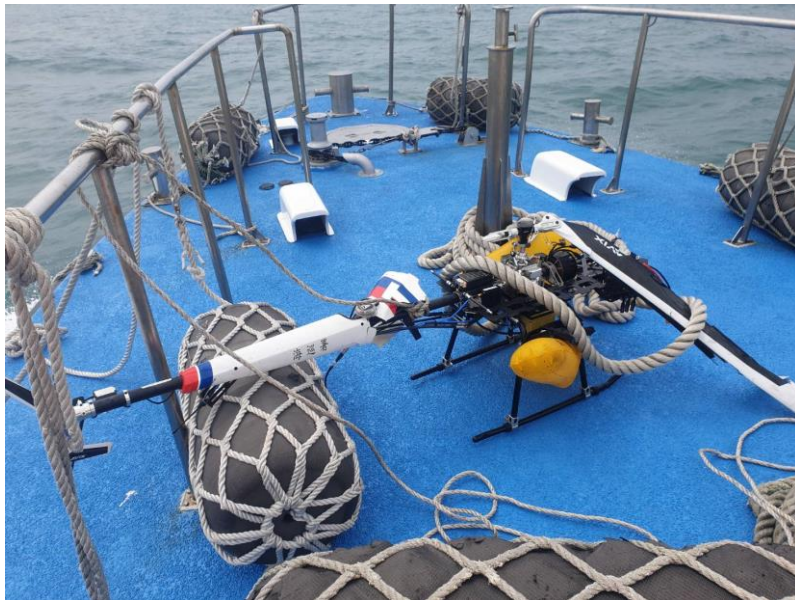
圖 4 事故機殘骸

由海巡艇運回之事故機殘骸如圖 4 所示，檢視較顯著之損壞情形如下，相關圖示詳分析章節：

- 主旋翼葉片 A 嚴重脫層損毀（圖 14）。
- 主旋翼葉片 B 外形完整但複材遭擊傷且脫層（圖 16）。
- 主旋翼轂上方圓盤破損（圖 12）。
- 主旋翼變矩連桿 A 下桿端軸承外環變形，且與球狀軸承脫離（圖 13）。
- 主旋翼變矩連桿 A 下桿端球狀軸承變形位移（圖 13）。
- 主旋翼變矩連桿 B 於上部桿身螺紋處斷裂（圖 17）。
- 整流罩破損（圖 18）。

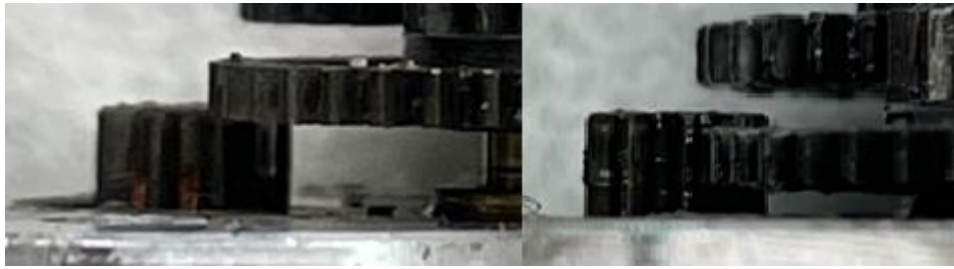
圖 7 左伺服器齒輪（圖左）及右伺服器齒輪（圖右）

- 三個伺服器之電路板皆故障，上電後曾出現非指令作動現象或無動作；
- 左伺服器馬達輸出齒輪與第一級齒輪錯位，第一級齒輪明顯上抬且馬達略為下沉，如圖 7 所示，造成空轉的現象，但齒輪無異常磨損；
- 伺服器組件外觀及其他功能皆正常。

依據田屋檢測結果，右伺服器齒輪組無異常，左伺服器第一級齒輪明顯上抬且馬達略為下沉，有造成錯位的空轉現象。惟因伺服器拆解前未進行非破壞檢查確認其內部狀況；又因齒輪室內部齒輪組之機構限制，第一級齒輪得以上移之空間甚小；且各級齒輪齒峰亦無異常磨損，或曾發生不正常嚙合產生之碎屑，由以上 3 點研判左伺服器齒輪組失效之可能性不高。

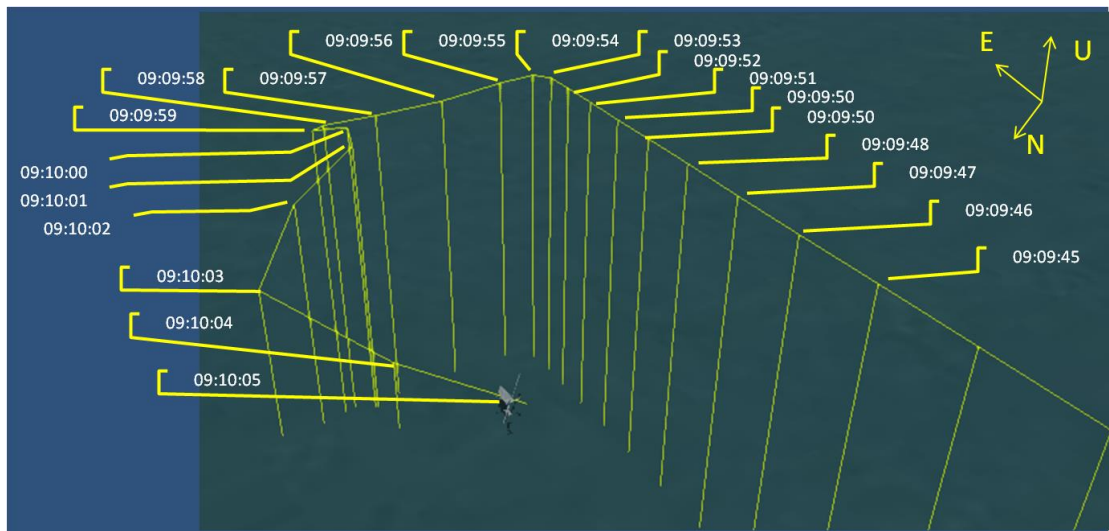
圖 8 該機資料停止紀錄前 20 秒飛航軌跡

該機紀錄終止前 20 秒之飛航軌跡詳圖 8，飛航資料主要參數變化詳圖 9 及圖 10。

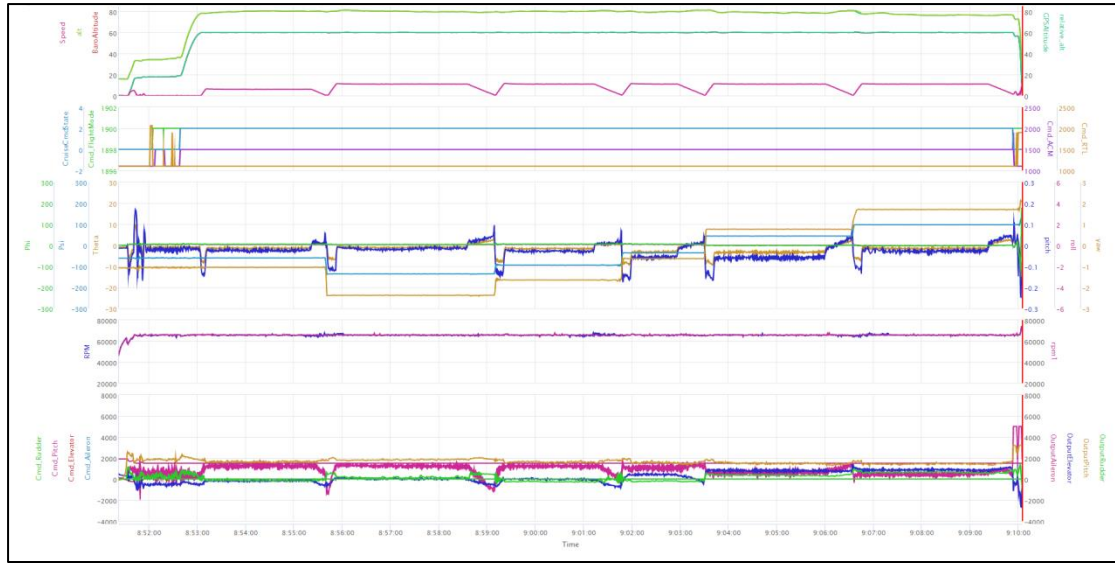
圖 9 該機主要參數變化 (起飛後至事故發生期間)

檢視該機 FCC 及 GCS 紀錄資料，該機起飛後至 0909:53 時之前皆維持正常航線飛行，然 0909:53.2 後左右姿態開始無法維持，期間飛控系統雖將左右滾轉控制修正指令加到最高，對應之主旋翼伺服器 PWM 信號輸出亦對應增加，尤以 Servo2（左伺服器）擺臂應向上推升至高點，然該機姿態並未隨之反應並以左坡度姿態開始朝左側滑，期間或因空氣動力效應逐漸改正為右坡度並降低左側滑速度，至停止左側滑後開始向右測滑時，飛控系統為穩定該機位置改為向左修正指令，該機於 1 秒內依指令迅速向左修正，然在該機姿態回復水平後未停止滾轉而持續向左傾斜，飛控系統向右輸出之修正指令及 PWM 輸出，並未反應在實際姿態上，終致滾轉姿態逾越該機可控制之範圍失控撞地。

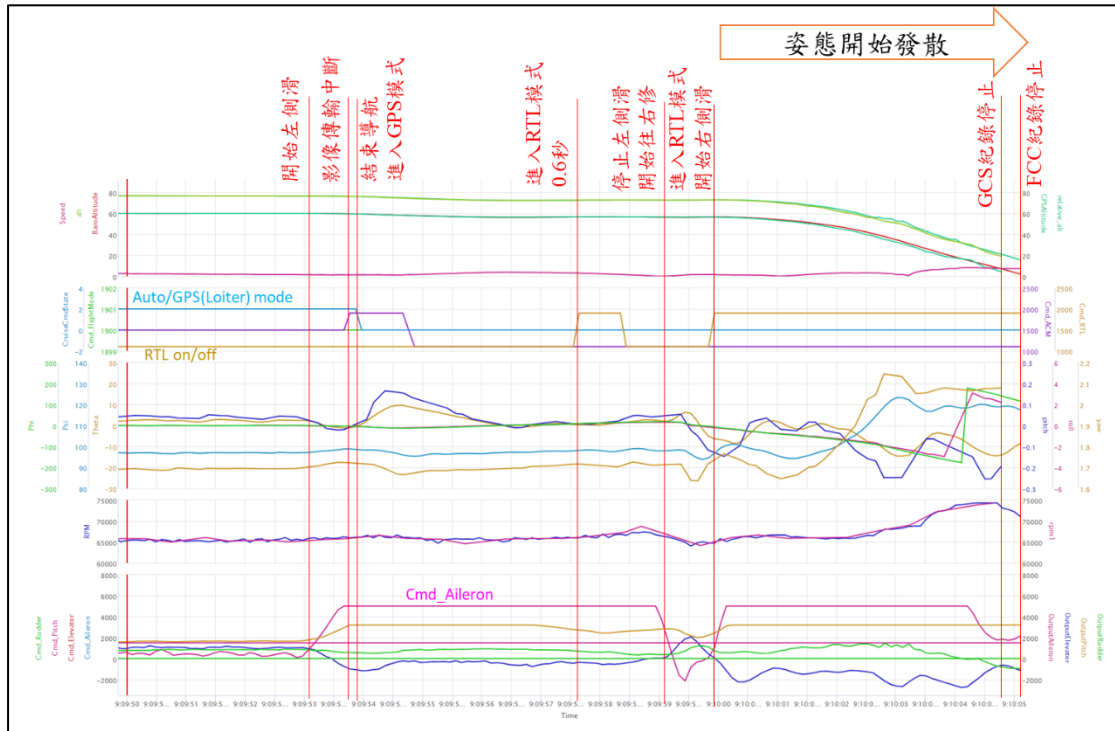
圖 10 該機主要參數變化 (事故發生期間)

依上述過程研判該機之左右滾轉控制遭遇不對稱失效，而無法有效執行向右滾轉指令，此期間該機俯仰及偏航姿態仍維持在飛控可控範圍內。以上顯示 FCC 依據該機姿態，輸出正確的 PWM 指令信號進行修正，但實際上該機未依指令執行動作。

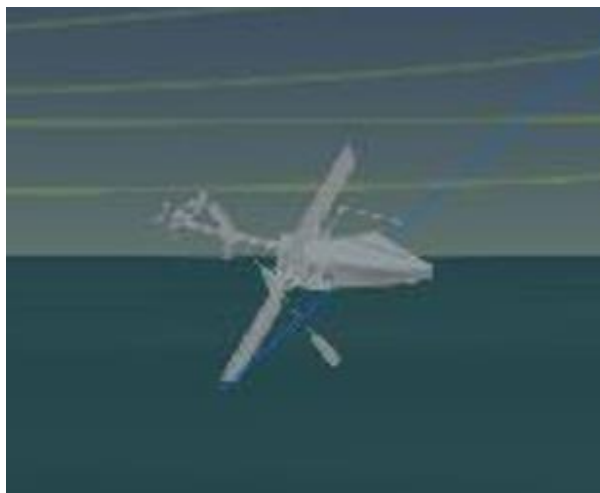
圖 11 FCC 最後記錄事故機姿態

1. 主旋翼葉片 A 最先觸及水面，最後記錄姿態之呈現詳圖 11 所示；

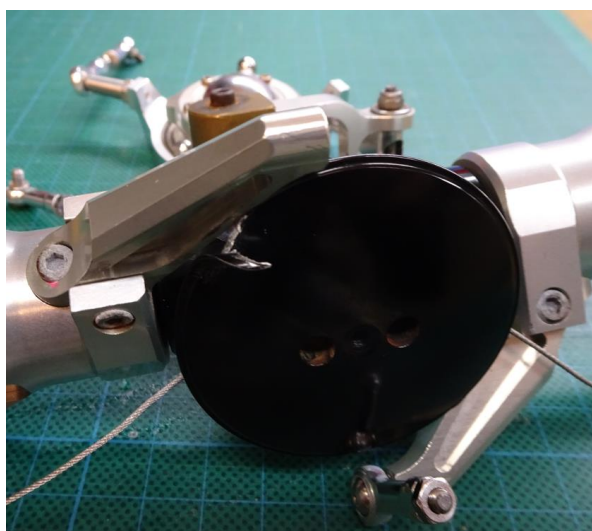
圖 12 變矩角柄抵觸主旋翼轂上方圓盤

2. 主旋翼葉片 A 因突然劇增之水阻外力，使攻角超過機構設計，主旋翼葉片 A 之變矩角柄，被上推直至觸抵主旋翼轂上方圓盤，並造成接觸位置產生一剪力破壞，詳圖 12；

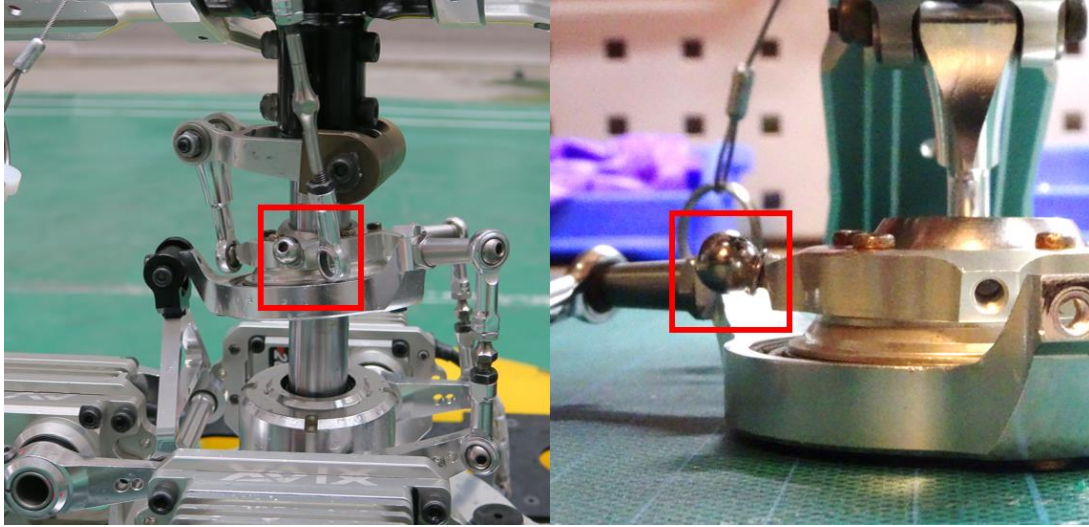
圖 13 下桿端軸承破壞失效

3. 主旋翼葉片 A 變矩角柄牽引變矩連桿之上桿端軸承，因受外力之影響，該葉片過度增大攻角，直至超越主旋翼轂上方圓盤位置，造成主旋翼變矩連桿 A 下桿端軸承之內球狀軸承變形位移、外環產生塑性形變，且最後與內球狀軸承脫離，詳圖 13；

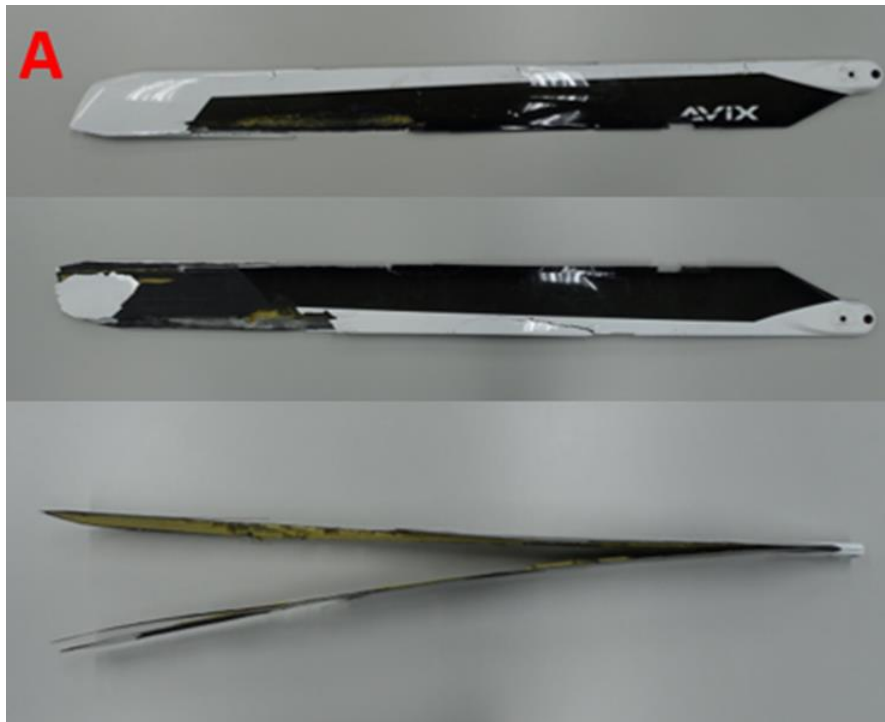
圖 14 主旋翼葉片 A 受損狀況

4. 主旋翼葉片 A 高速接觸水面後，水阻造成該葉片嚴重脫層損毀，詳圖 14，且使其塑料快拆插銷斷裂，斷裂之插銷桿身遺失，詳圖 15；

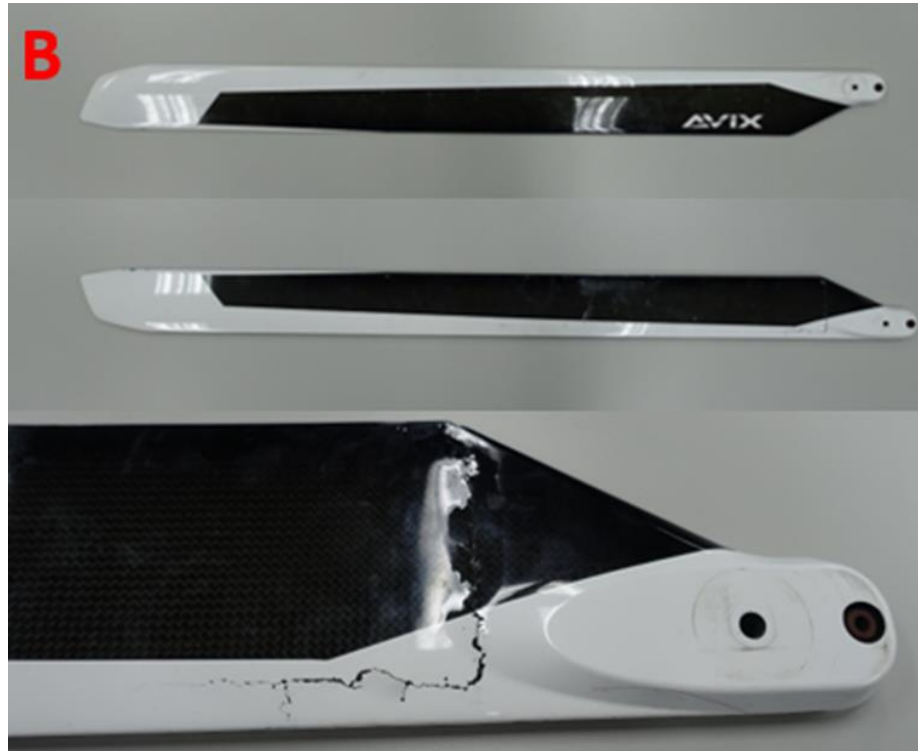
圖 16 主旋翼葉片 B 受損狀況

5. 根據 FCC 紀錄資料顯示，最後主旋翼轉速為 1,164 RPM，故主旋翼葉片 B 約於 0.026 秒後會到達主旋翼葉片 A 觸水位置；
6. 主旋翼葉片 B 外形完整，但下葉面距葉根底部 11 公分處，發現平行且距迎風面 1 公分位置，有一長 9 公分，連接一 8 公分且垂直於背風面之 L 型工整裂痕，且該葉片幾乎全段背風面分離脫層，可能其入水切入角度與相對水阻方向夾角小，但其整體阻力仍足以使其塑料快拆插銷斷裂，詳圖 16；

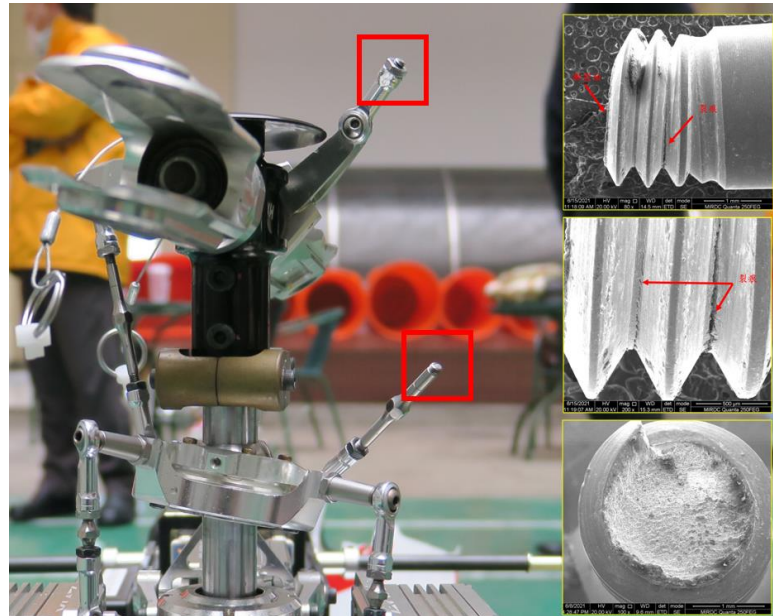
圖 17 變矩連桿 B 上部桿身螺紋處強制斷裂位置

7. 主旋翼 B 快拆插銷斷裂後，此時後掠之主旋翼葉片 B 因劇增水阻，與仍具有輸出轉動慣量的主承桿產生一扭矩，該力最終傳遞至安裝於主旋翼轂變矩角柄 B 及內轉動變向盤間之變矩連桿 B，最終自上部桿身螺紋處強制斷裂，詳圖 17，此連桿失效模式，符合結構分析<sup>5</sup>中所述之橫向受力破壞；

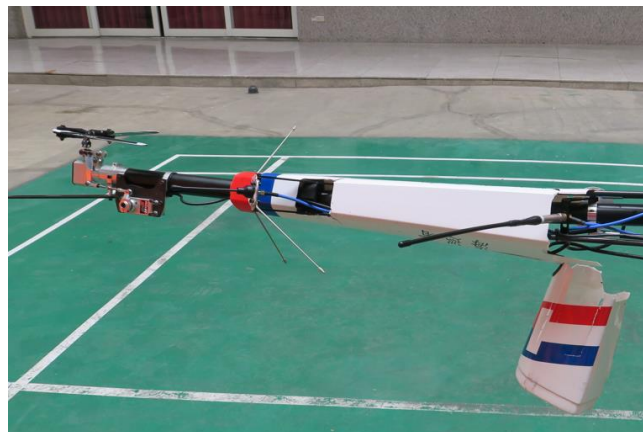
圖 18 整流罩破損

8. 其他破壞：整流罩破損，詳圖 18。
