# 國家運輸安全調查委員會

### 調查報告

立榮航空公司 B7-9091 班機

於馬祖南竿機場落地重飛時主輪及尾橈撞擊 21

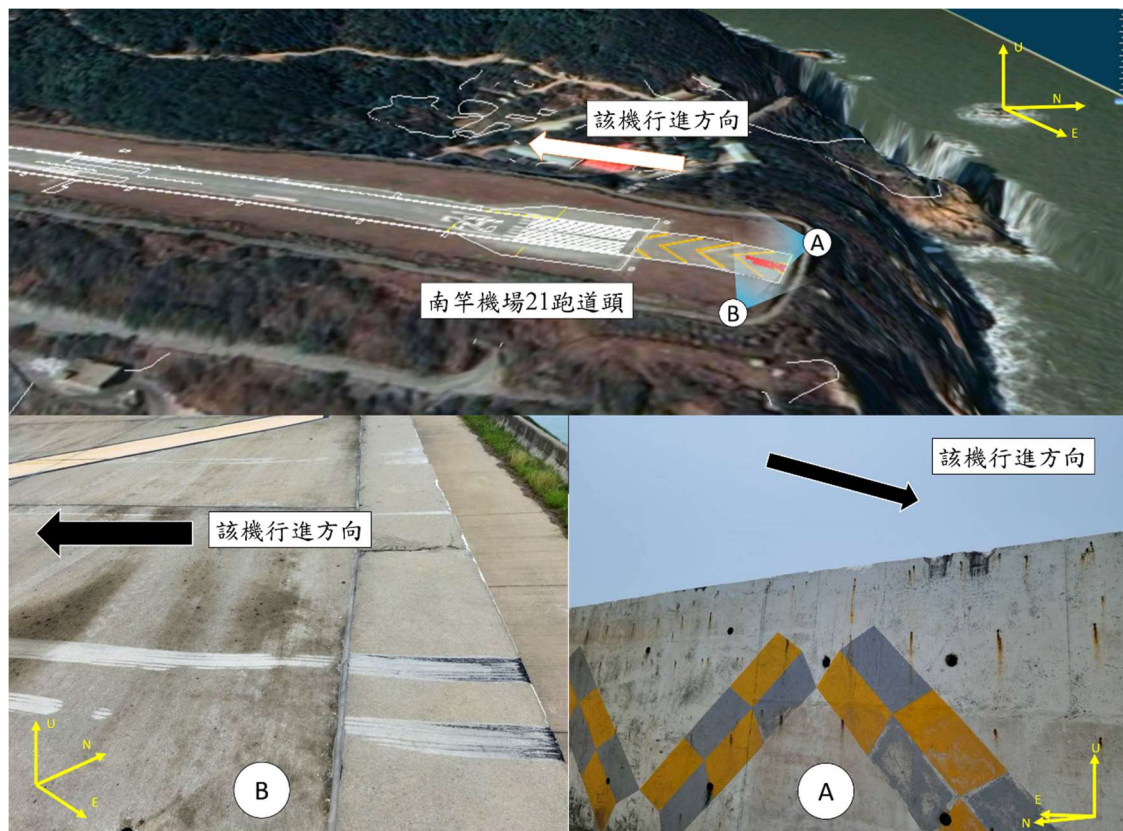
圖 1.4-1 跑道頭前區域外緣端牆

事故航機於南竿機場執行 21 跑道 RNP 儀器進場程序期間，在最後進場階段距 21 跑道頭約 190 呎處，即 21 跑道頭前區域(pre-threshold area) 山形標線之最外側邊緣發生擦撞。該處為一垂直立面，係因應跑道範圍平整區所設置之擋土構造物外牆。依據南竿航空站提供之資料顯示，事故航機於上述構造物頂部之外側邊緣造成 5 處大小不等之邊角破壞，亦於山形標線區域造成 5 處長短不一之刮痕，如圖 1.4-1 所示。

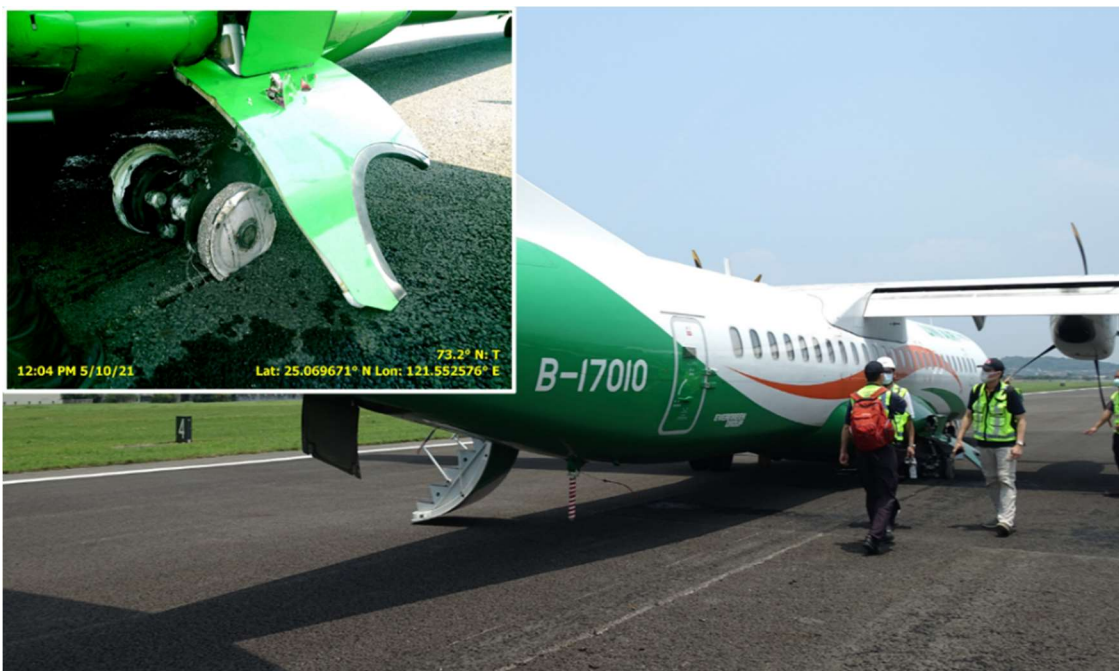
圖 1.4-2 最終停機位置

事故航機返回松山機場於 10 跑道落地停止過程中，航機右側主輪於距 10 跑道頭約 1,920 呎至 4,300 呎間，於跑道中心線左側造成一長度約 2,130 呎、寬度約 3 至 5 公分之刮痕，刮痕深度約在 1 至 5 公分間。於最終停機位置處造成一長度約 30 公分、寬度約 20 公分、深度約 13 公分之凹陷。最終停機位置如圖 1.4-2 所示。

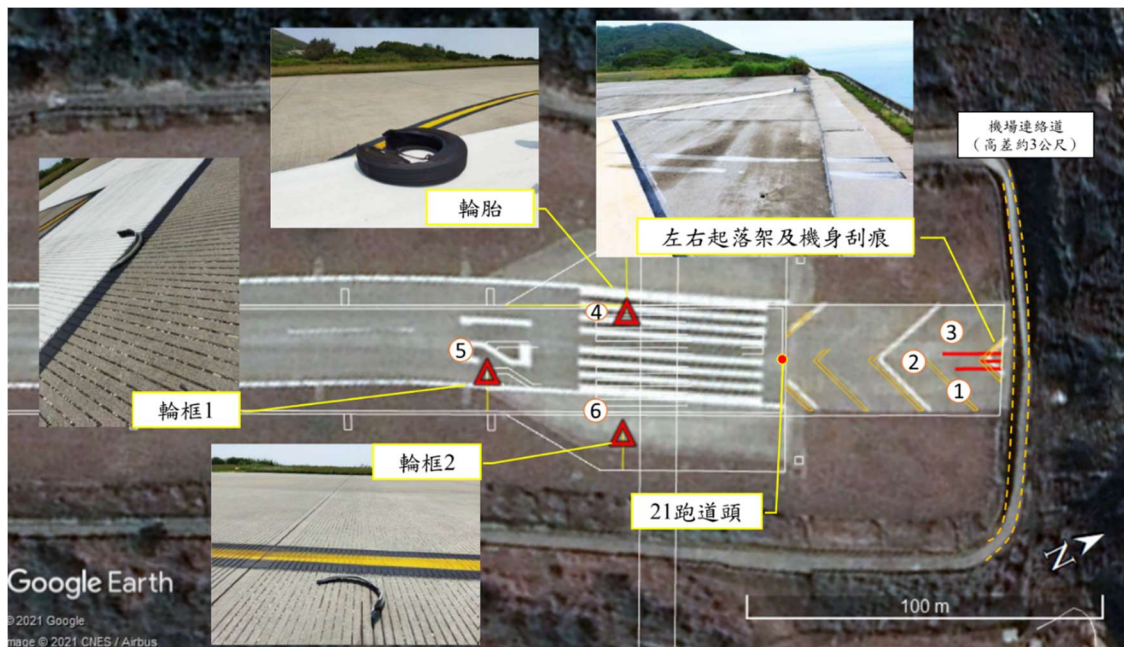
圖 1.12-2 南竿機場 21 跑道端牆刮痕

事故發生後，調查小組依南竿機場道面邊界分布圖，套疊南竿航空站提供之現場量測分布如圖 1.12-1，其中事故航機左右主輪與南竿機場 21 跑道頭前區域端牆接觸後，留下 20 至 50 呎之 3 組刮痕及部份輪胎與輪框零組件，如圖 1.12-2 所示，各量測項目之位置如表 1.12-1。

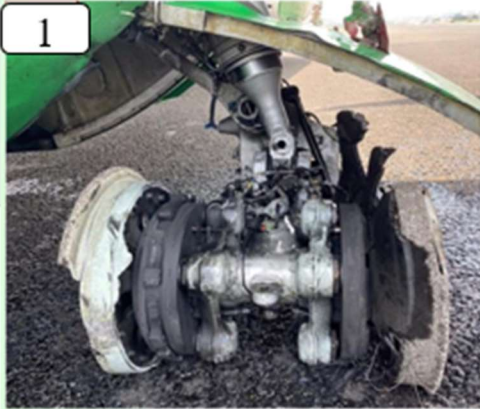
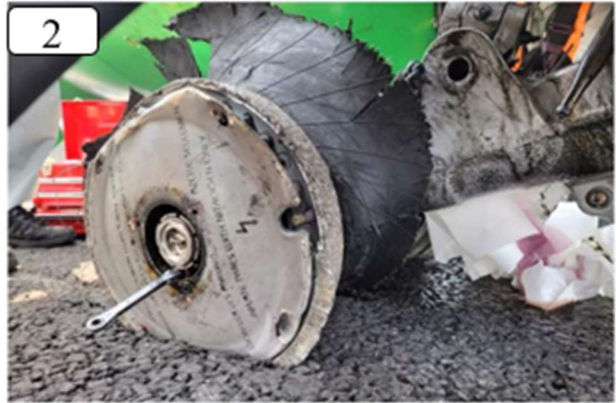
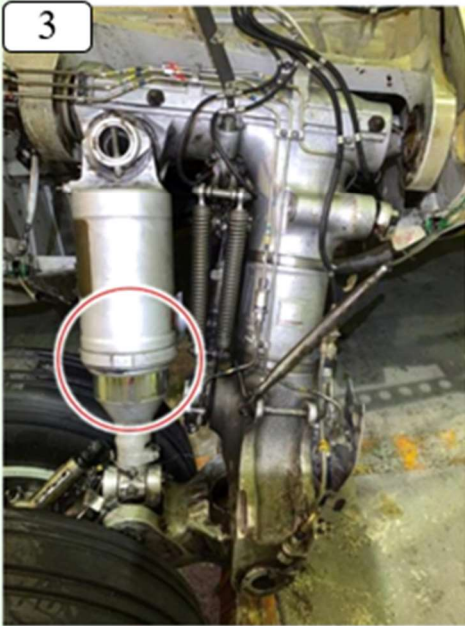
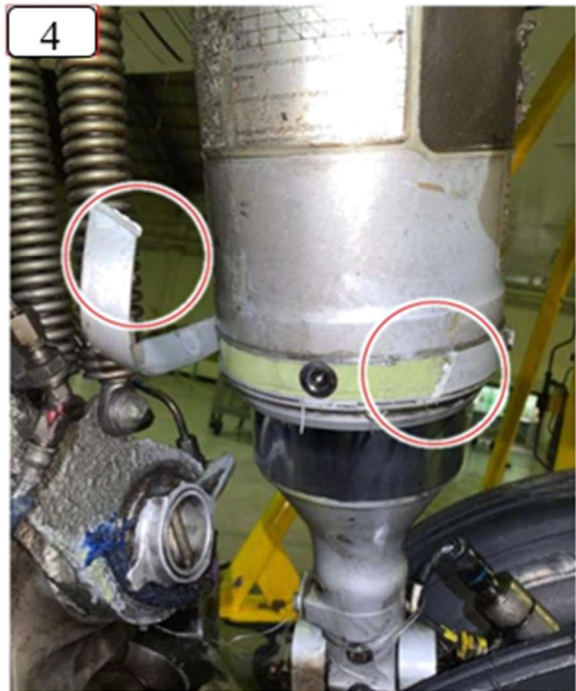
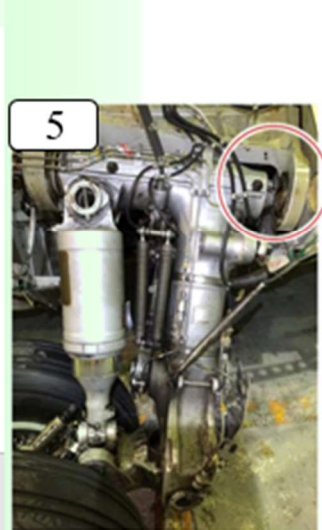
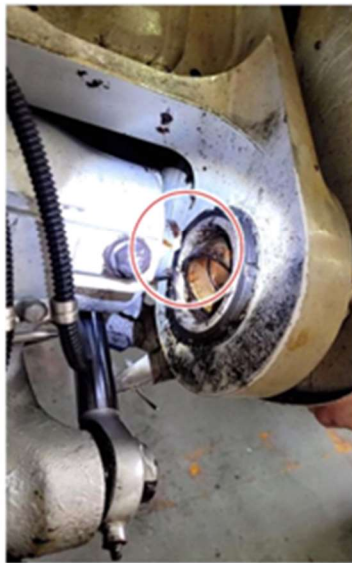
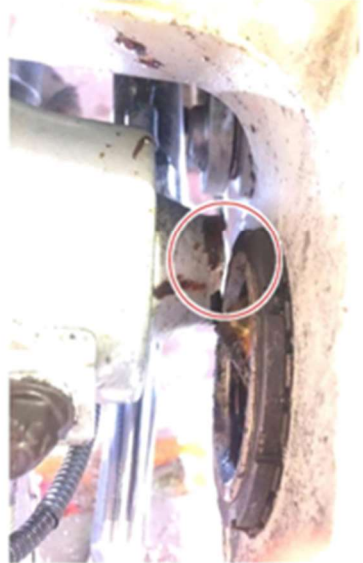
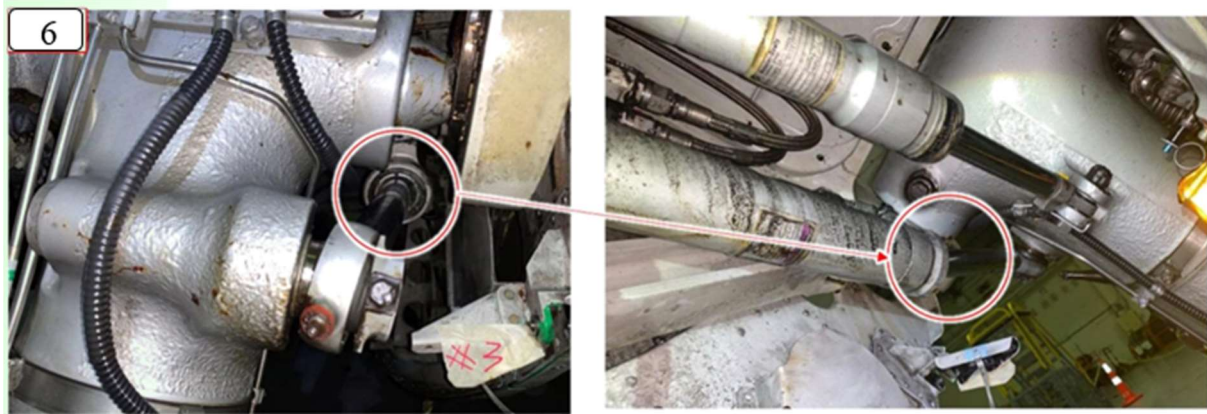
圖 1.12-4 右起落架受損照片

右主輪第 3、4 號主輪煞車組及輪胎嚴重破損，詳如圖 1.12-4 之 1、2。

- 右起落架減震唧筒損壞，詳如圖 1.12-4 之 3、4。
- 右起落架減震唧筒前樞軸斷裂，詳如圖 1.12-4 之 5。
- 右起落架收、放液壓桿彎曲，詳如圖 1.12-4 之 6。

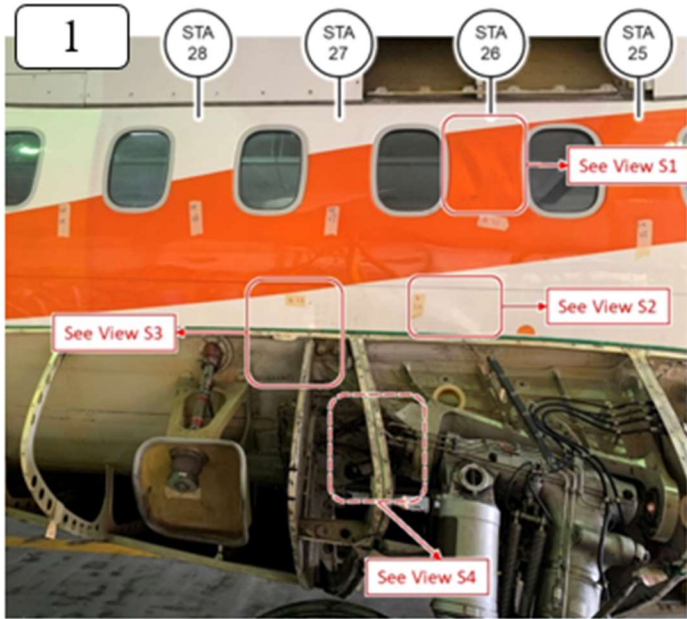
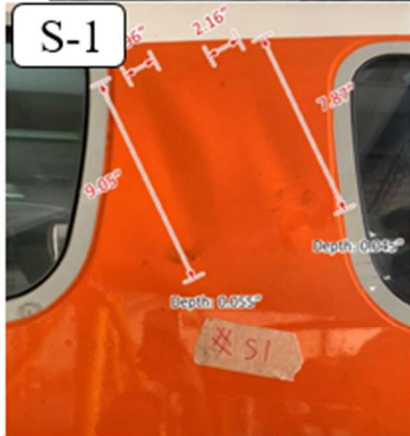
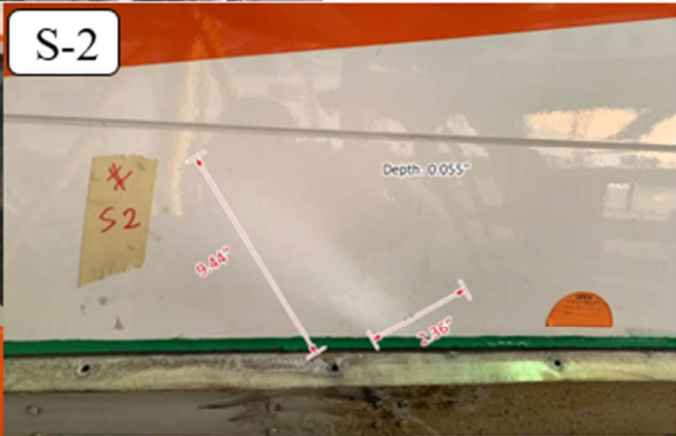
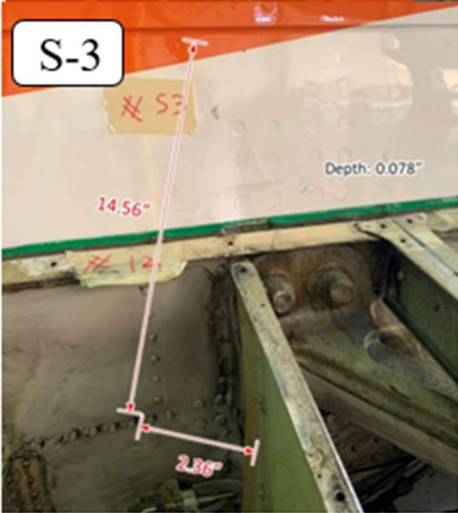
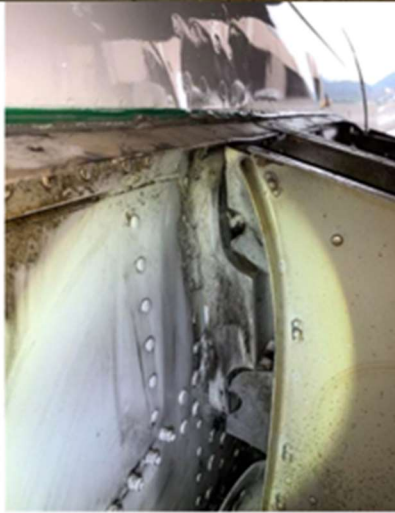
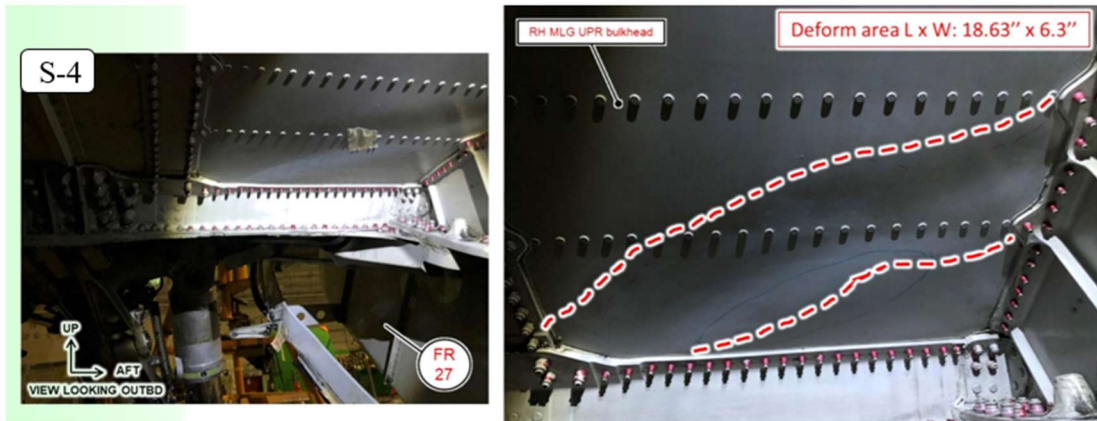
圖 1.12-5 機身蒙皮變形（第 25 號框架至第 28 號框架）

- 右側機身第 26 號框架 (frame) 機身蒙皮 2 處皺摺變形，各長 9.05 吋、寬 1.96 吋、深 0.055 吋與長 7.87 吋、寬 2.16 吋、深 0.045 吋（如圖 1.12-5 之 1、S-1）。
- 右側機身第 26 與 27 號框架間機身蒙皮皺摺變形，長 9.44 吋、寬 2.36 吋、深 0.055 吋（如圖 1.12-5 之 1、S-2）。
- 右側機身第 27 與 28 號框架間機身蒙皮皺摺變形，長 14.56 吋、寬 2.36 吋、深 0.078 吋（如圖 1.12-5 之 1、S-3）。
- 右側機身第 26 與 27 號框架，主減震支架隔艙 (bulkhead) 上蒙皮皺摺變形，長 18.63 吋、寬 6.3 吋（如圖 1.12-5 之 1、S-4）。

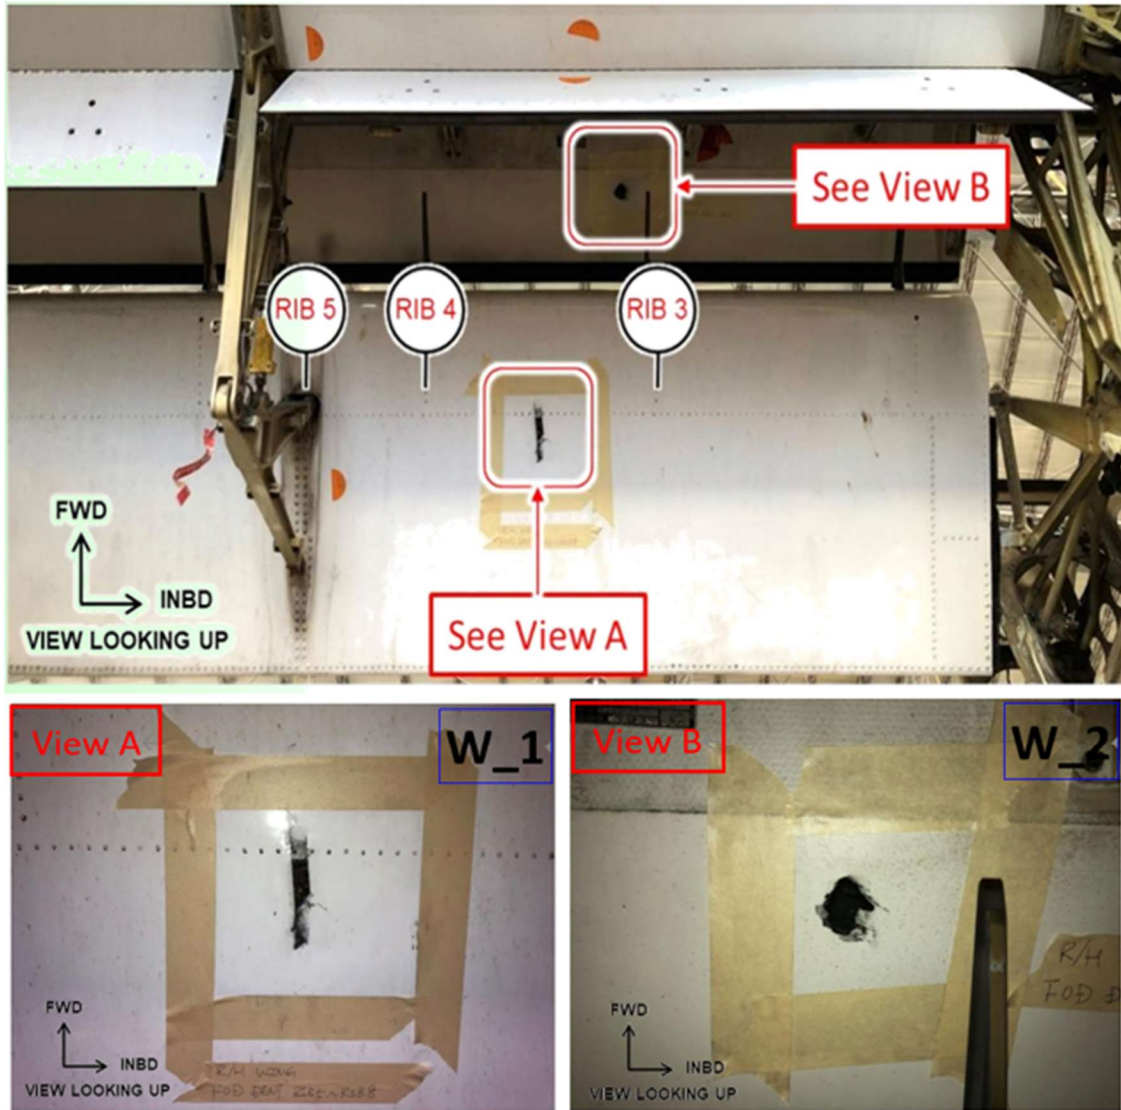
圖 1.12-6 內側襟翼及上翼後緣側面板破損

- 內側襟翼下方第 3、4 號翼肋（rib）間蒙皮破損（如圖 1.12-6 之 view A）。
- 襟翼上方第 3 號翼肋處，上翼後緣下方蒙皮破損（如圖 1.12-6 之 view B）。

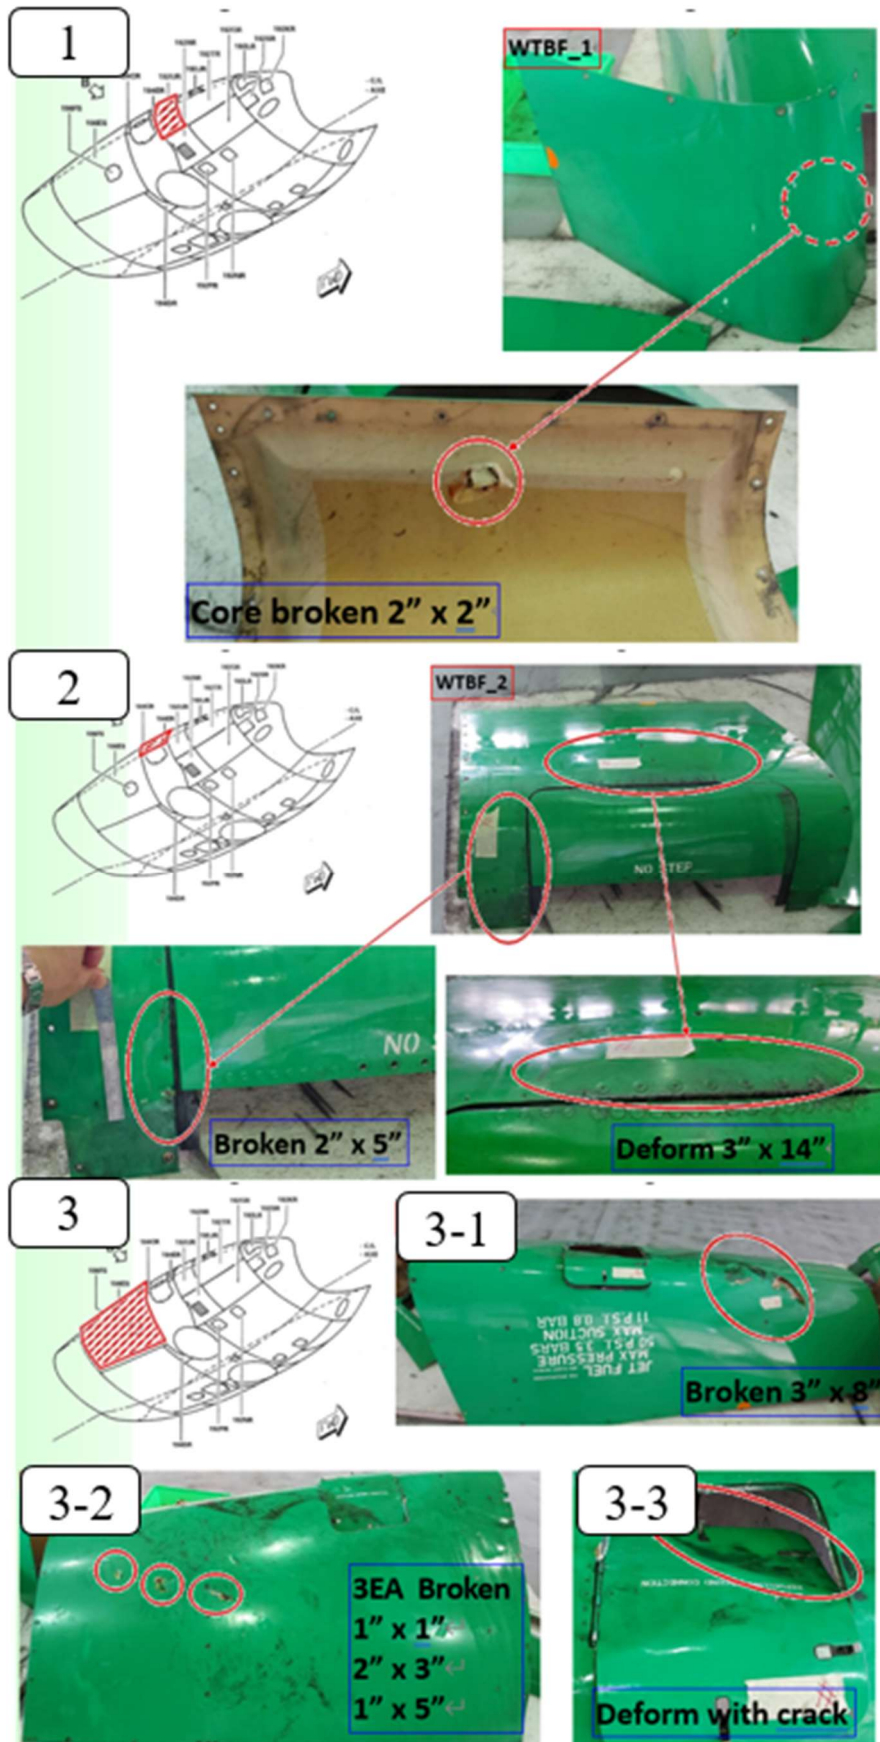
圖 1.12-7 主起落架整流板區域

- 主起落架整流板區域 192UR 面板破損，長 2 吋、寬 2 吋（如圖 1.12-7 之 1）。
- 主起落架整流板區域 194CR 面板 1 處破損，長 5 吋、寬 2 吋；1 處蒙皮變形，長 14 吋、寬 3 吋（如圖 1.12-7 之 2）。
- 主起落架整流板區域 196ES 面板 4 處破損（如圖 1.12-7 之 3-1、3-2），各為：長 8 吋、寬 3 吋；長 1 吋、寬 1 吋；長 3 吋、寬 2 吋；長 5 吋、寬 1 吋。
- 主起落架整流板區域 196FS 面板 1 處蒙皮變形並有裂紋（如圖 1.12-7 之 3-3）。

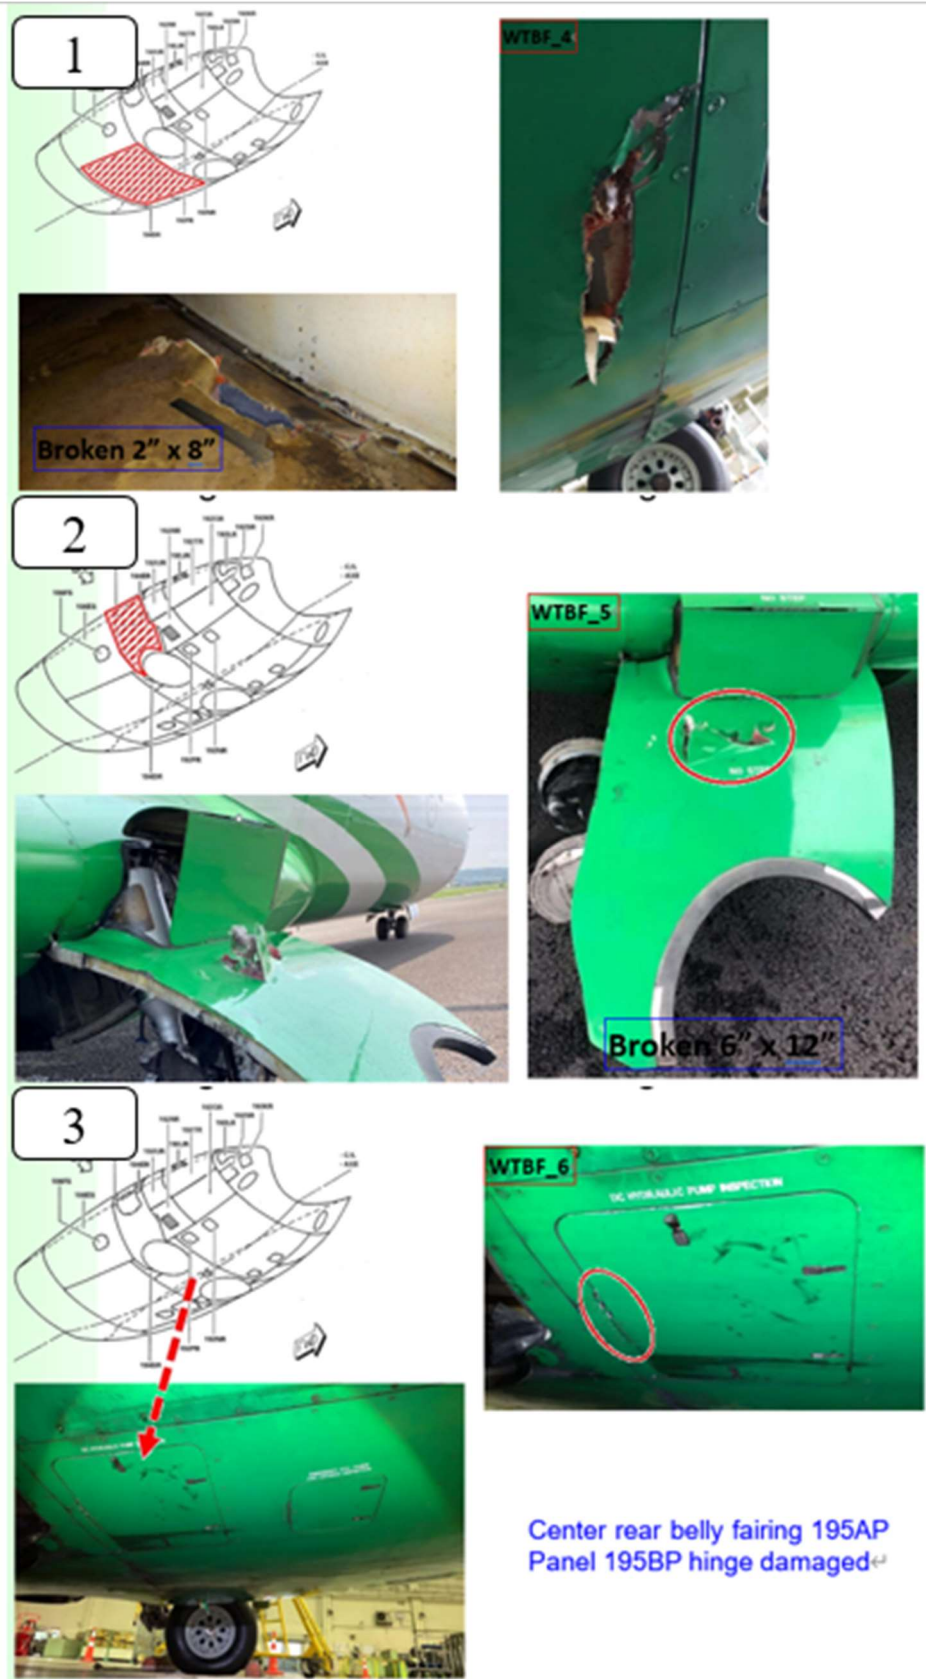
圖 1.12-8 機腹中央及右主起落架外側整流面板破損

- 主起落架整流板區域 196CR 面板破損，長 8 吋、寬 2 吋（如圖 1.12-8 之 1）。
- 主起落架整流板區域 194CR 面板穿破，長 12 吋、寬 2 吋（如圖 1.12-8 之 2）。
- 主起落架整流板區域 195BP 面板絞鍊（hinge）損壞（如圖 1.12-8 之 3）。

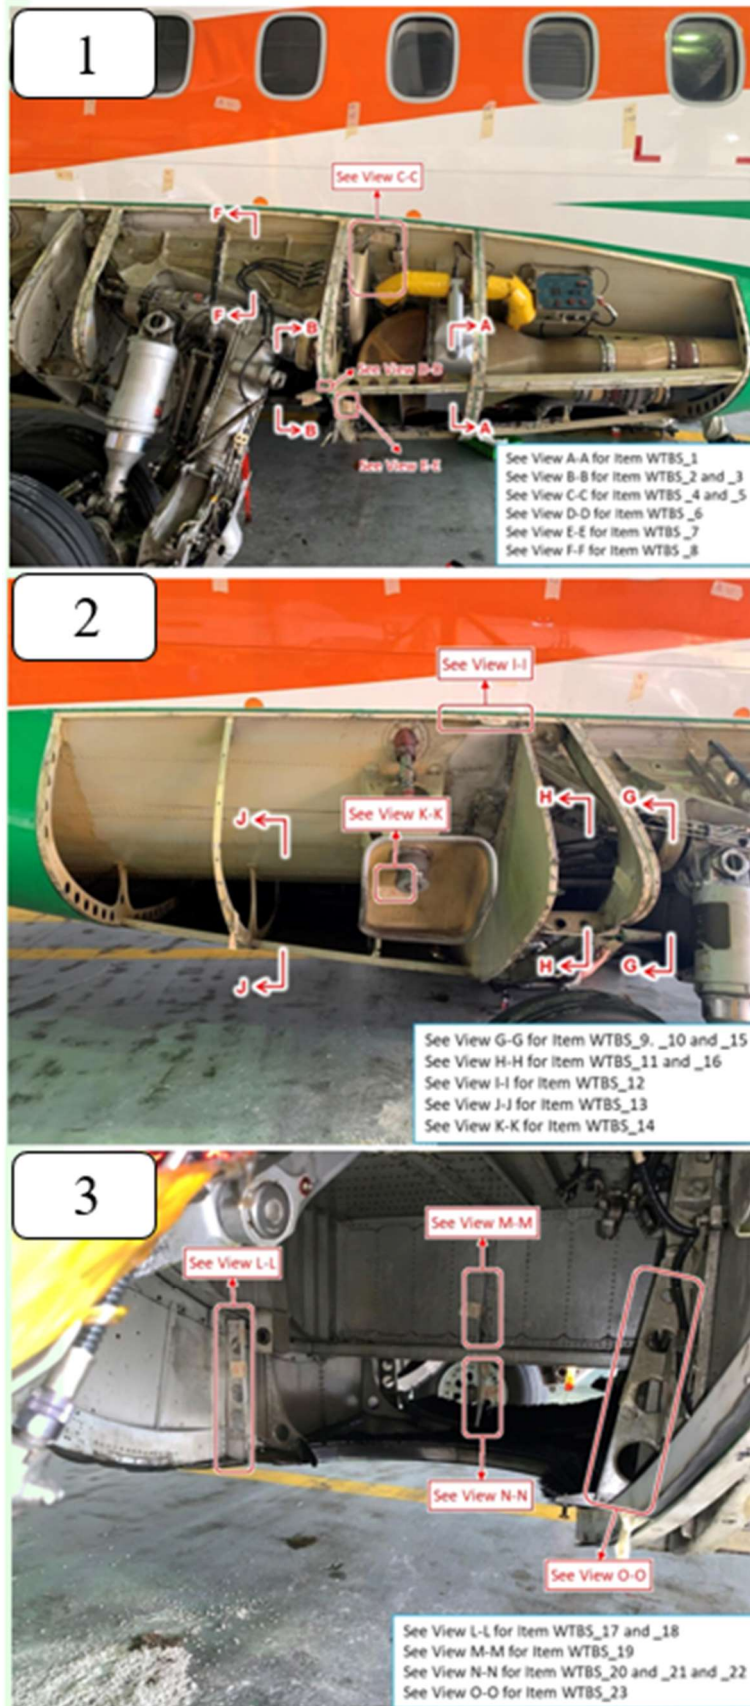
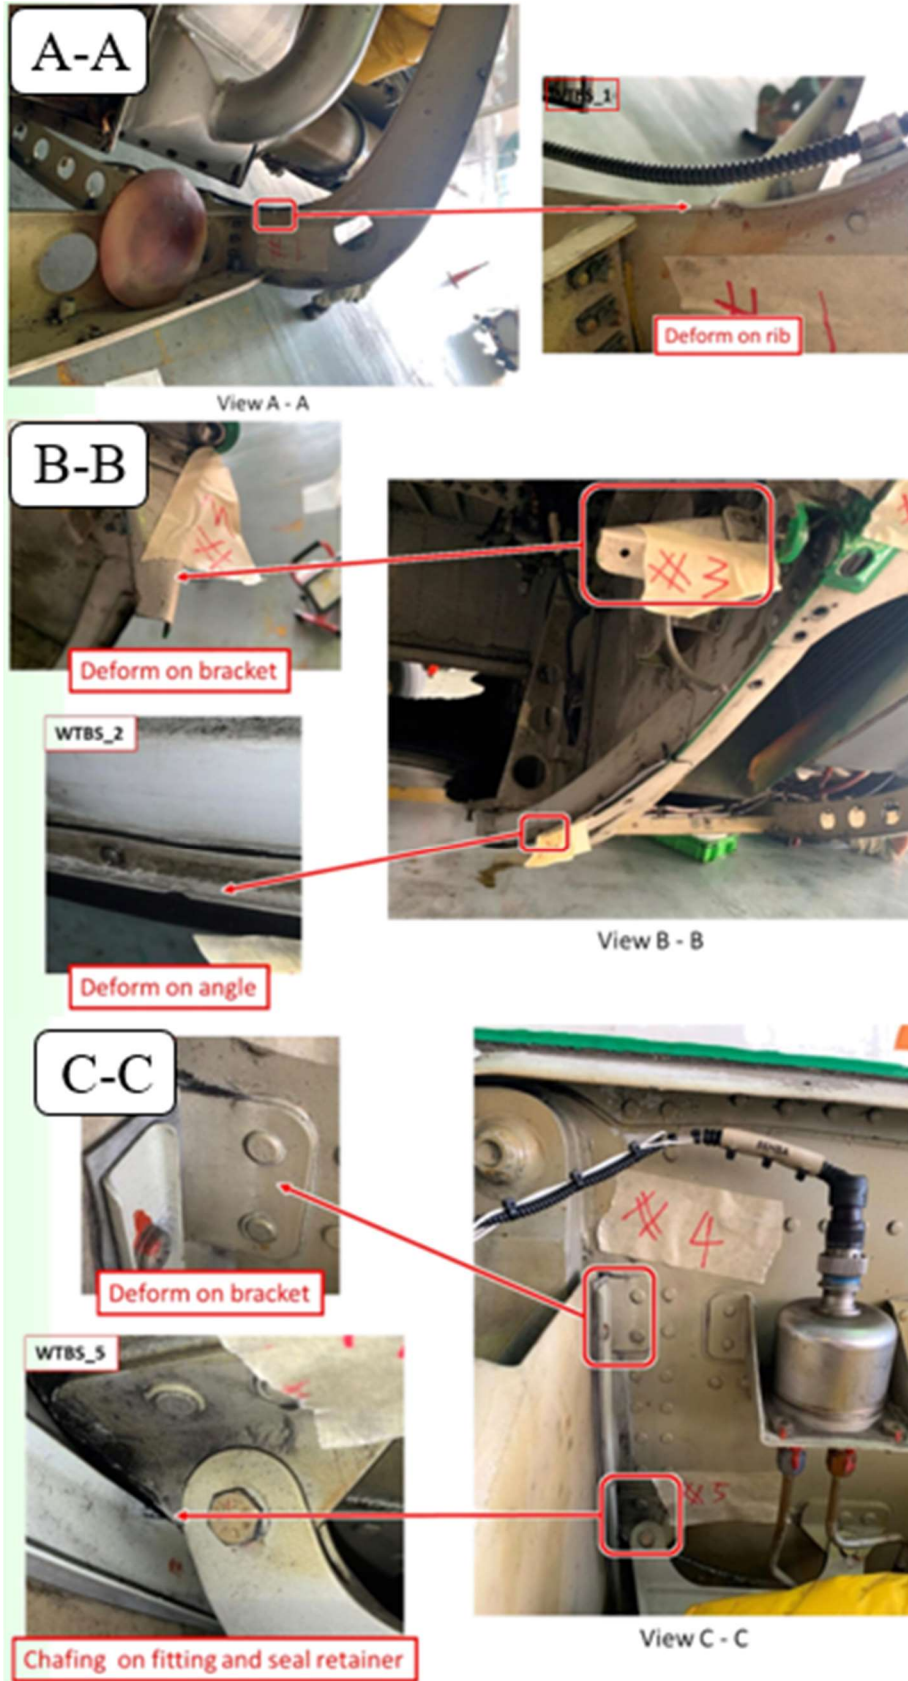
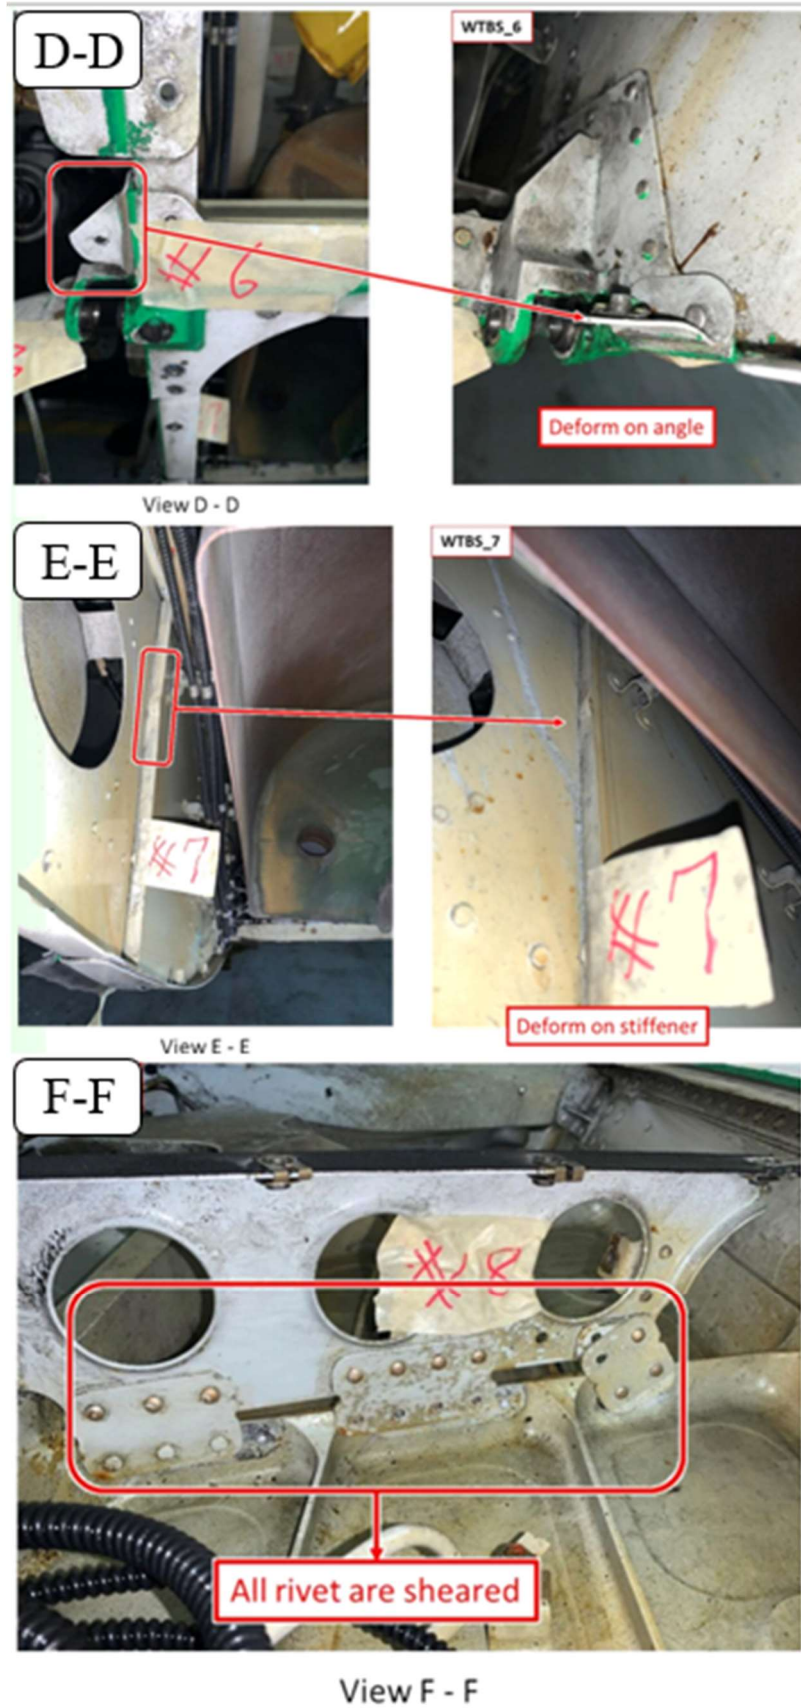
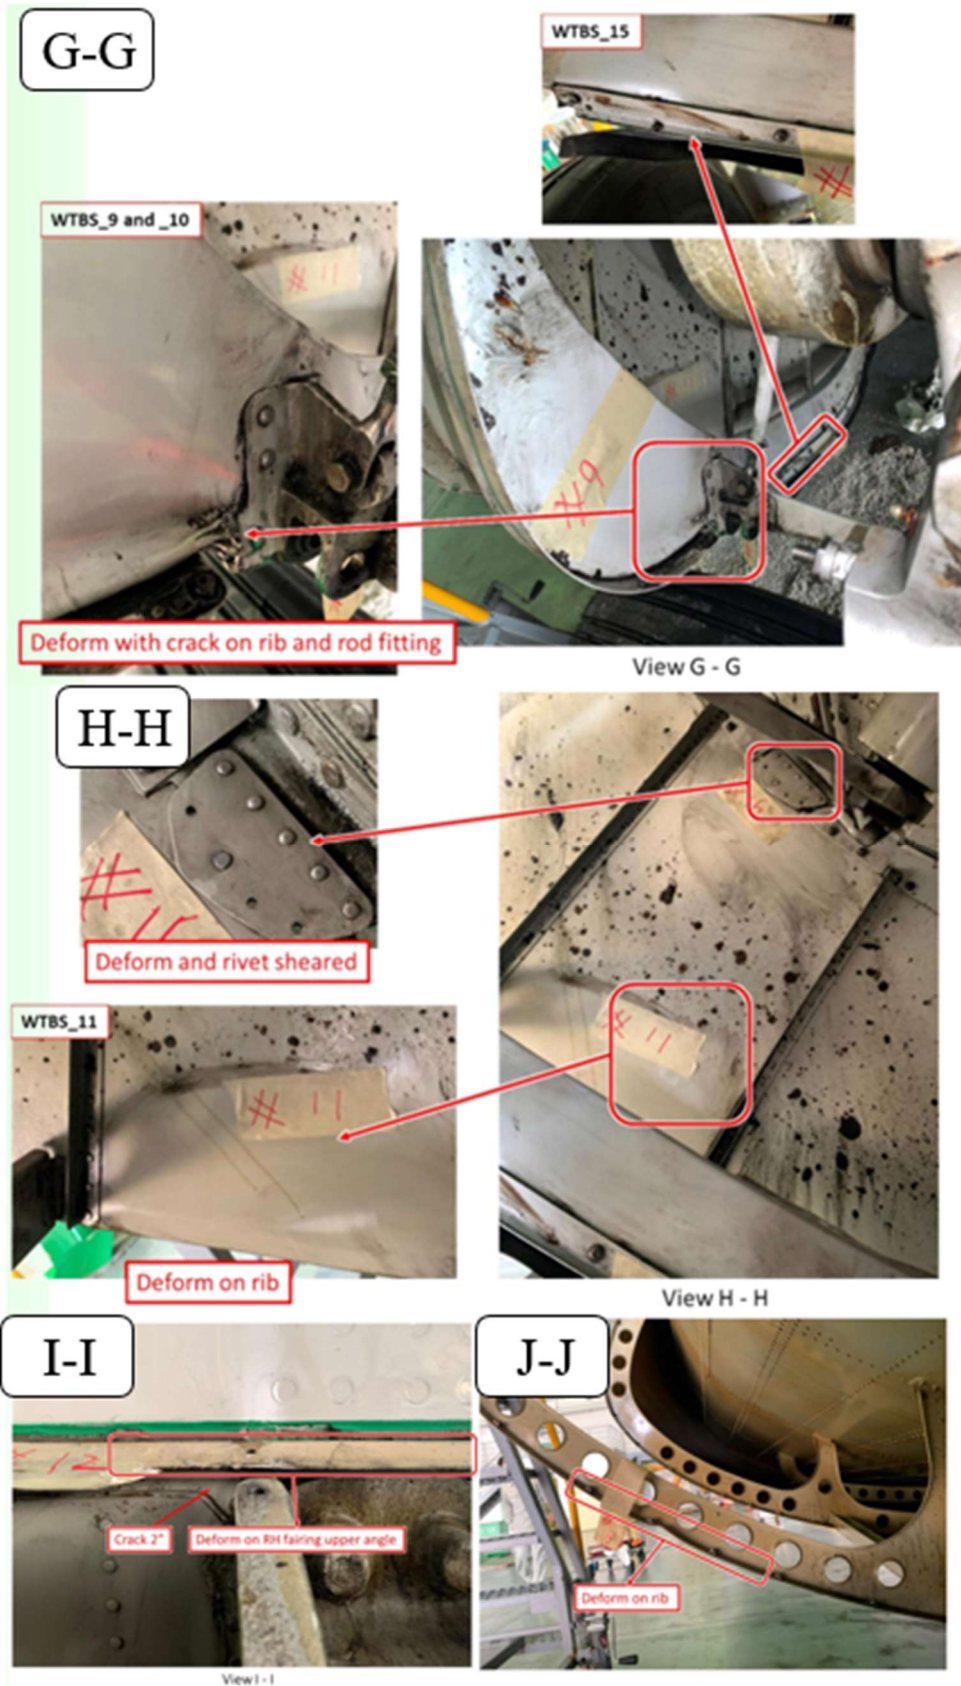
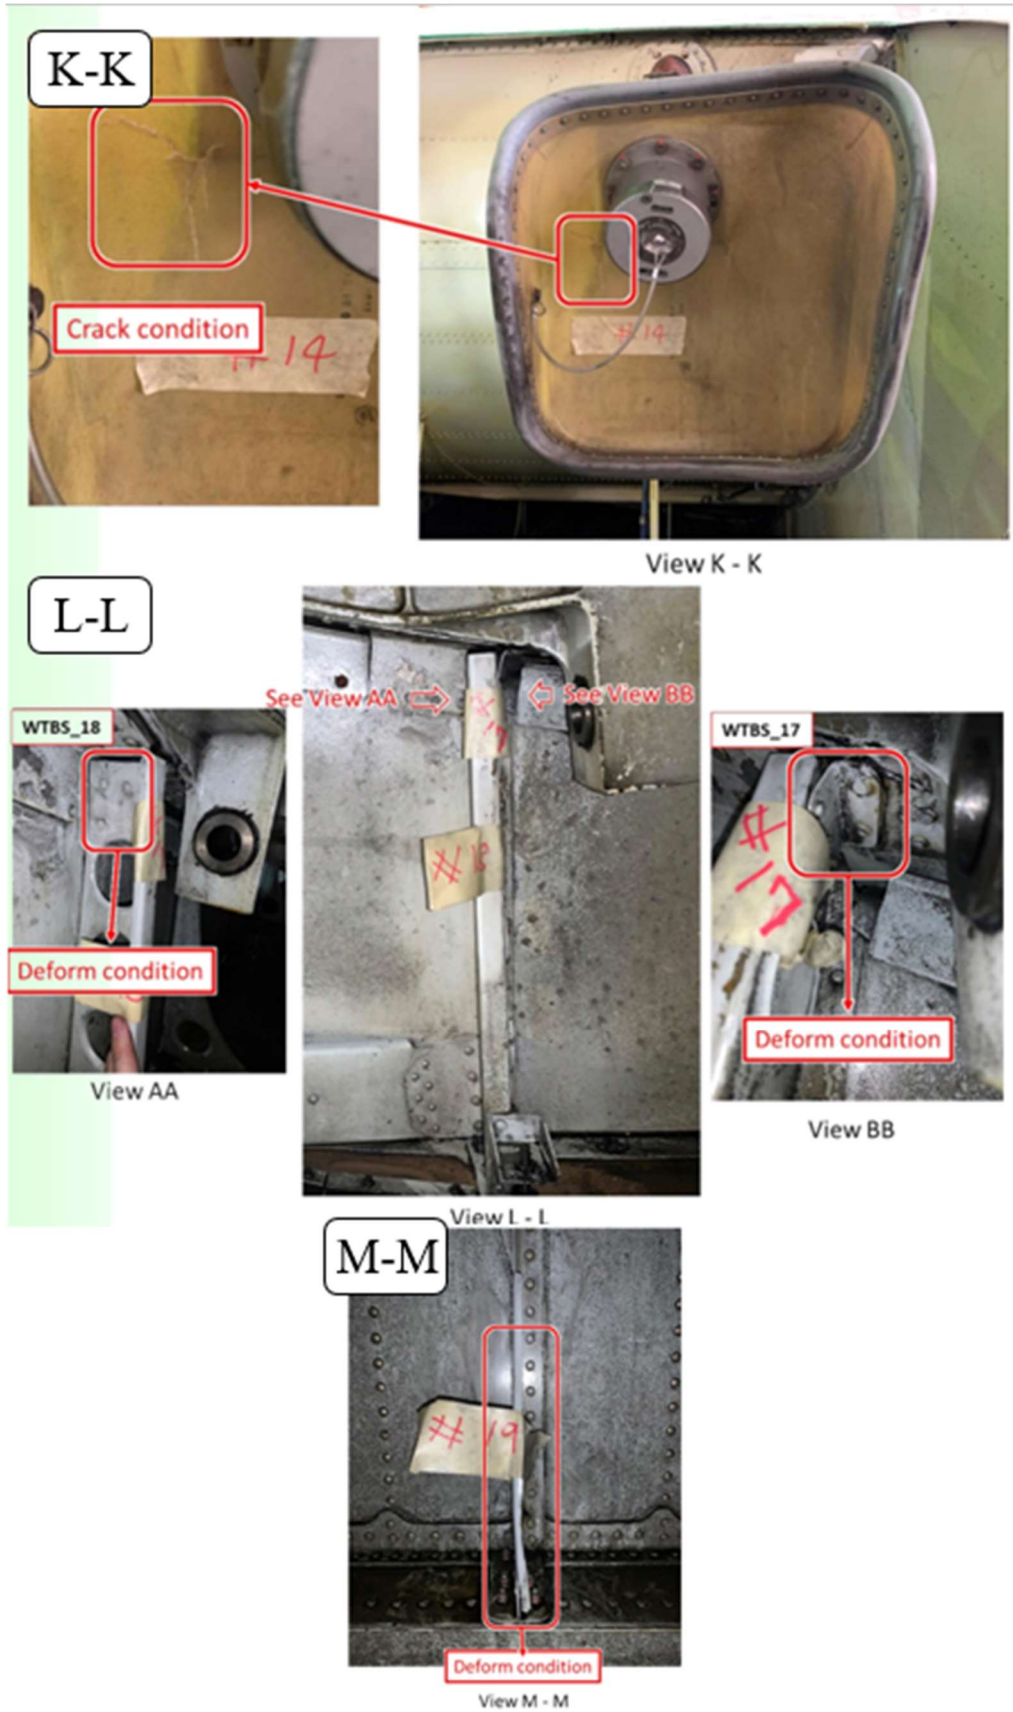
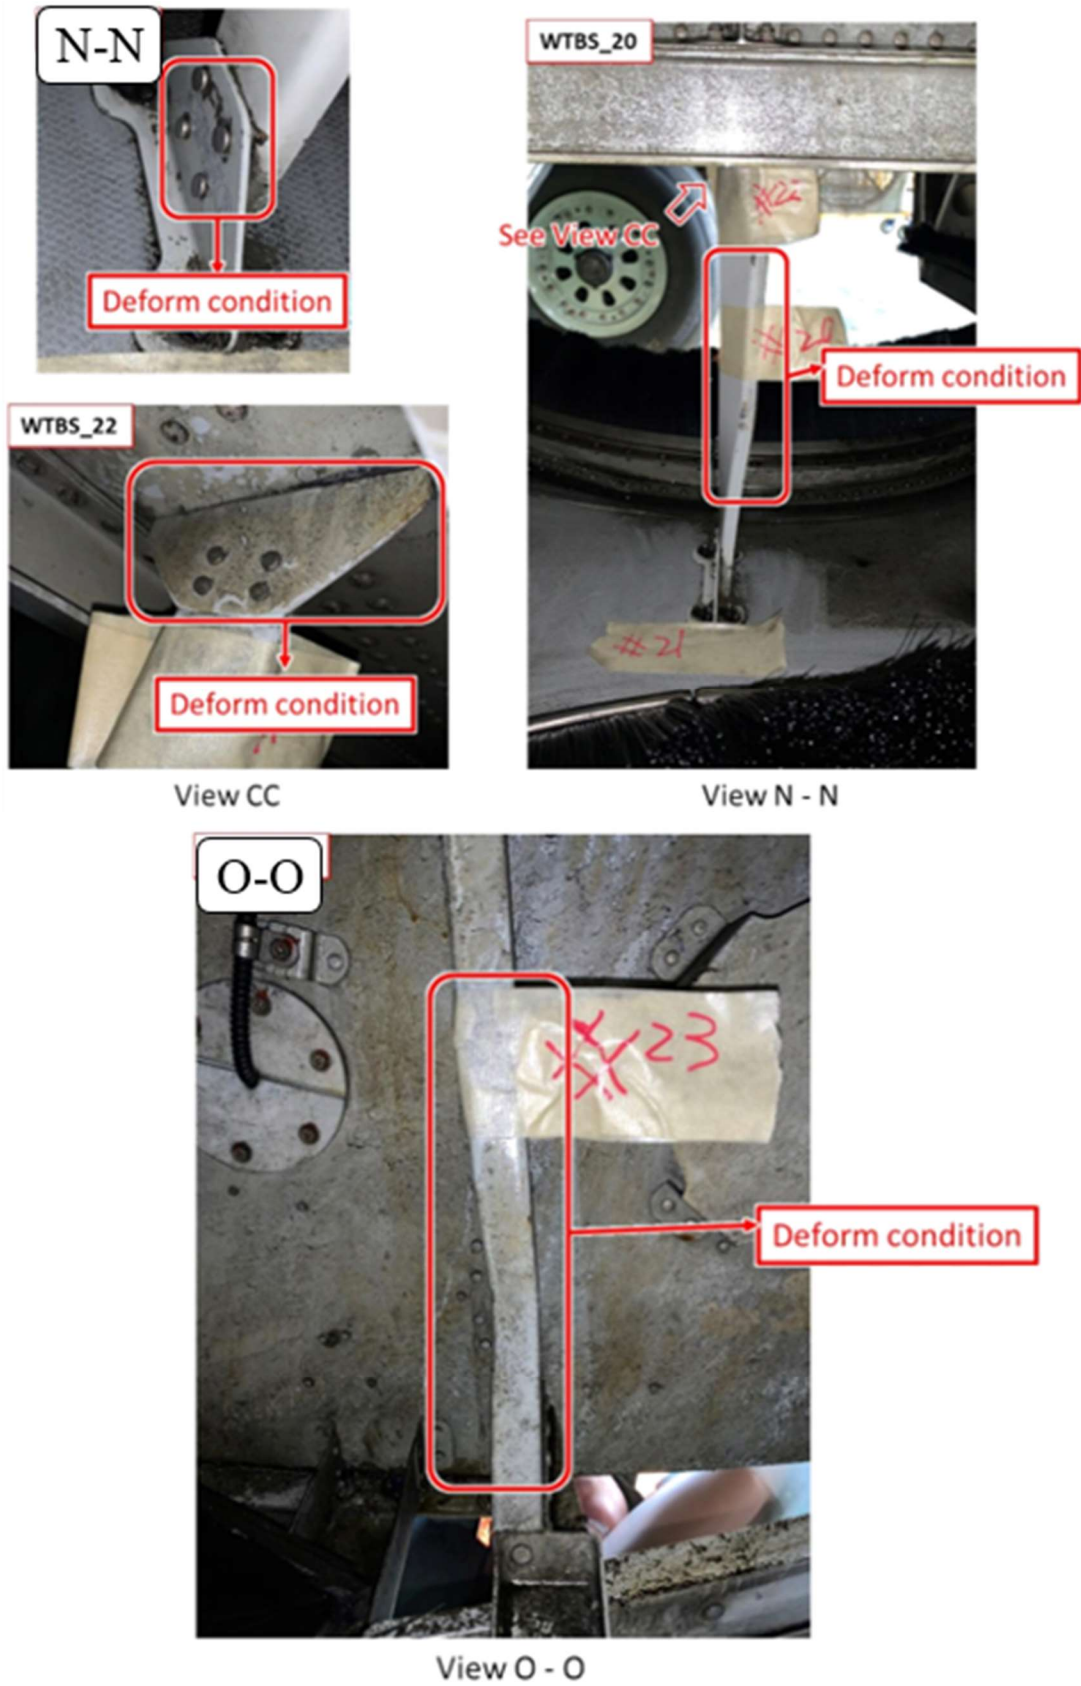
- 右主起落架整流板區域面板支撐結構變形(如圖 1.12-9 之 1、2、3)。
- 肋框 (rib) 變形 (如圖 1.12-10 之 A-A)。
- 支架 (bracket) 變形 (如圖 1.12-10 之 B-B)。
- 支架變形及配件 (fitting) 及密封座 (seal retainer) 摩擦損傷 (如圖 1.12-10 之 C-C)。
- 角架 (angle) 變形 (如圖 1.12-11 之 D-D)。
- 加強條 (stiffener) 變形及鉚釘剪力破壞 (如圖 1.12-11 之 E-E、F-F)。
- 第 27 號框架肋框及與主起落架撐桿接頭 (rod fitting) 彎曲及裂紋 (如圖 1.12-12 之 G-G)。
- 肋框及整流面板角架變形 (如圖 1.12-12 之 H-H、I-I、J-J)。
- 加油孔護罩 (shroud) 破裂 (如圖 1.12-13 之 K-K)。
- 主起落架整流板加強支撐架變形 (如圖 1.12-13 之 L-L、M-M)。
- 主起落架整流板加強支撐架變形 (如圖 1.12-14 之 N-N、O-O)。

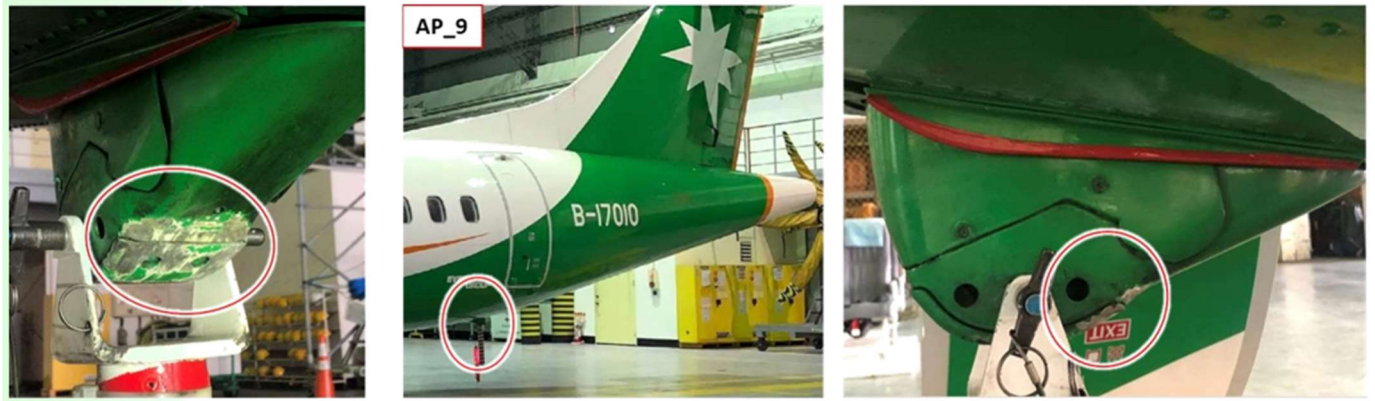
圖 1.12-15 尾橇受損

- 航機尾橇有磨擦痕跡，詳如圖 1.12-15。

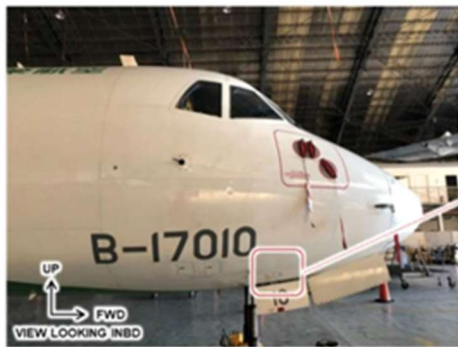
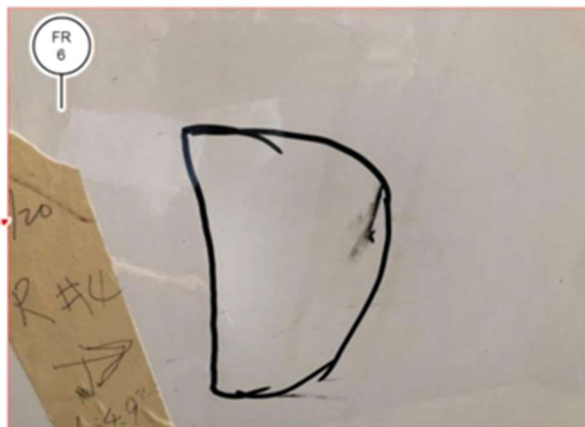
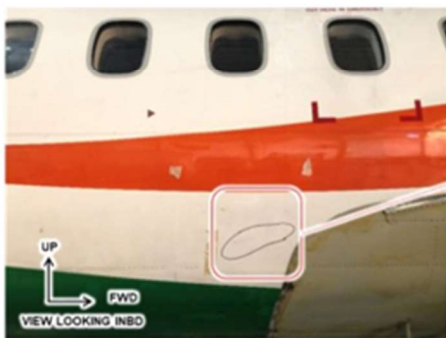
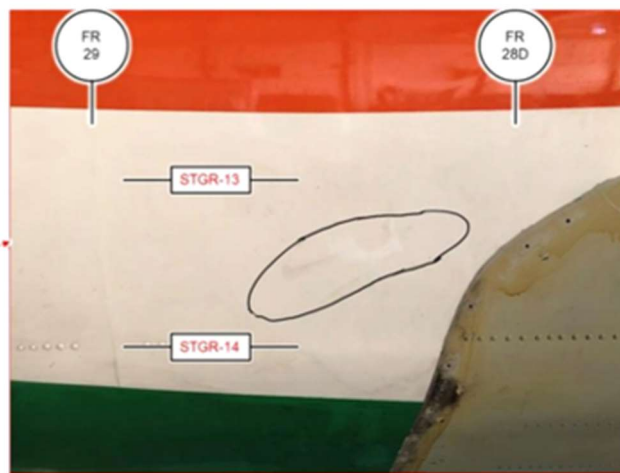
圖 1.12-16 第 5、6 號框架間蒙皮凹痕及第 28、29 號框架皺褶

- 在第 5、6 號框架間蒙皮及第 28、29 號框架在第 13 號縱桁處蒙皮變形，詳如圖 1.12-16。
- 於第 27 號框架與第 11、12 號縱桁附近有 2 處框架與蒙皮出現縫隙，如圖 1.12-17 之 1；於第 26 號框架與第 12 號縱桁處發現 2 處裂痕，詳如圖 1.12-17 之 2。
- 右主起落架減力桁架構件發現變形、刮傷 (gouge) 與軸承磨擦 (chafing)，詳如圖 1.12-18。
- 機身第 25 與第 27 號框架，經測量框架前緣與後緣並比對後，發現兩框架均因撞擊而產生扭曲變形，詳如圖 1.12-19 (第 25 號框架) 及圖 1.12-20 (第 27 號框架)。

1 Dent on skin of RH fuselage between FR5 and FR6, L: 4.9" W: 2.9" Depth: 0.035"

2 Dent on skin of RH fuselage between FR28D and FR29, STGR 13 and 14, L: 13.3" W: 4.1" Depth: 0.098"
