國家運輸安全調查委員會

達和水泥專用船

於桃園觀音工業區外海處機艙火災

報告編號：TTSB-MOR-22-09-001

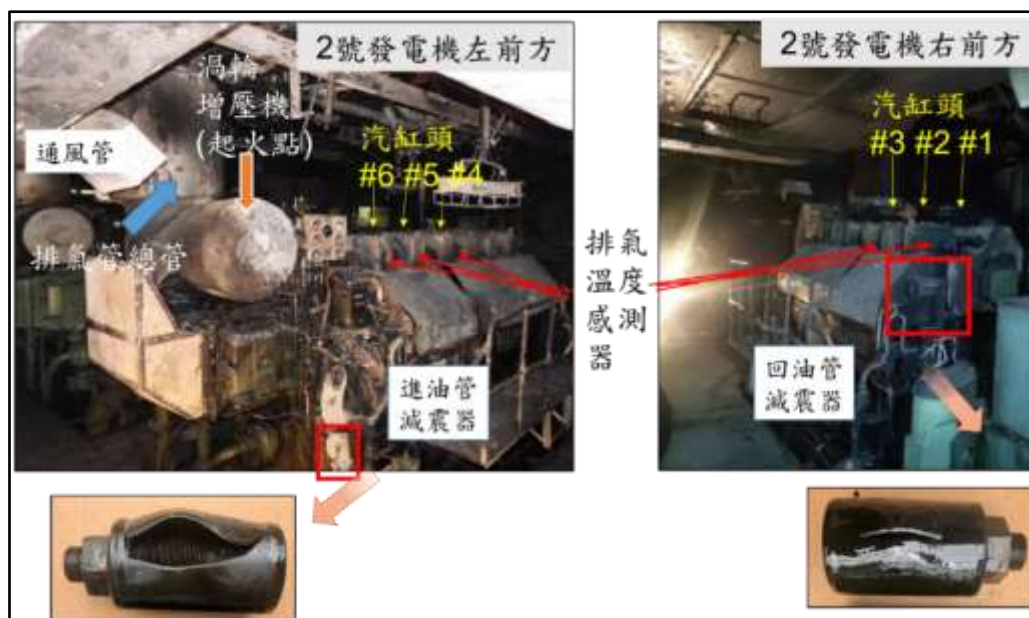
圖 2 達和 2 號發電機火災受損外觀圖

事故期間，駕駛臺當值航行員 2 人（三副及幹練水手），機艙無人當值。機艙主層火災造成 1 號發電機、2 號發電機及該層周遭區域燒損，2 號發電機進油管減震器（pulse absorber）與回油管減震器破裂（詳圖 2），及 3 號發電機回油管減震器破裂。本事故船上 22 名船員均安，無環境污染情況。

- (3) 2 號發電機：監控儀錶板遭受火燒損壞；進油管減震器及回油管減震器破裂；鄰近之發電機機匣、渦輪增壓機及排氣總管因火損變色；排氣總管根部殘留油漬痕跡；2 具減震器表面沾附燃油燃燒痕跡；
- (4) 3 號發電機燃油：監控儀錶板完好；回油管減震器破裂，表面未沾附燃油漬，未遭受火損；

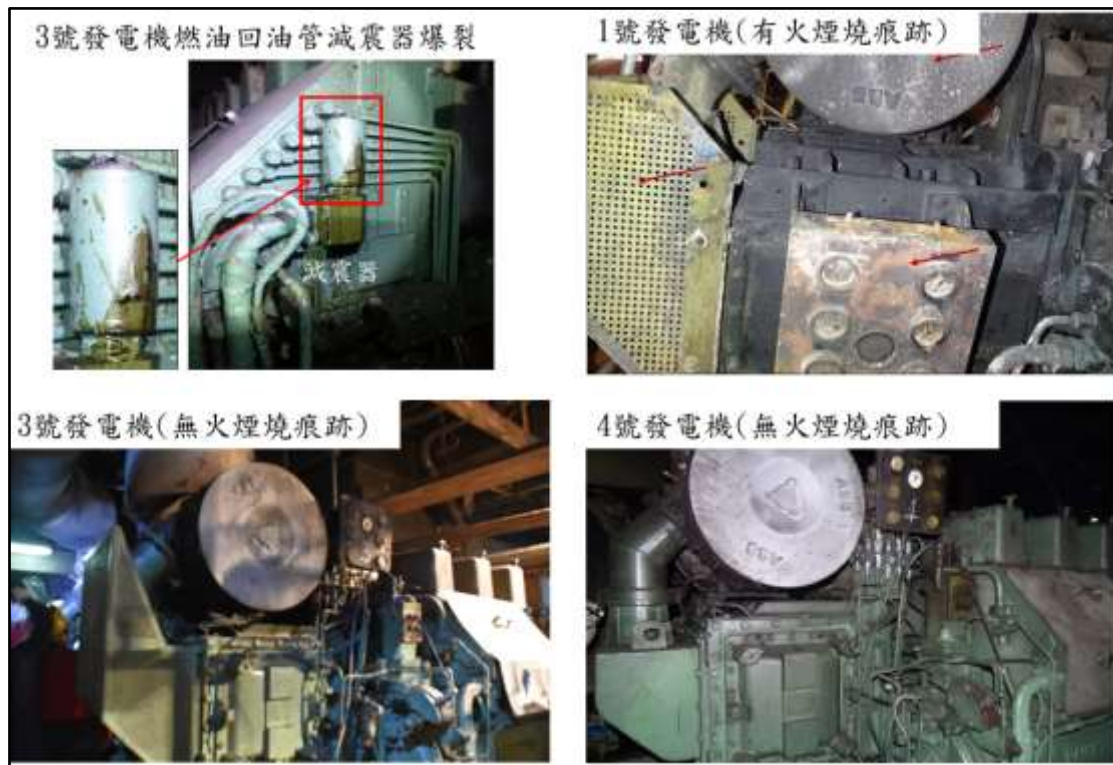
圖 3 達和 1/3/4 號發電機火災受損外觀圖

- (5) 4 號發電機：監控儀錶板完好，進油管及回油管減震器完好；
- (6) 外部添加滑油管路位於機艙頂部，該管橫跨四具發電機渦輪增壓機上方。於 2 號發電機渦輪增壓機上方之滑油管路連接一組法蘭，該法蘭連接處有火燒燻黑痕跡；
- (7) 燃油系統管路壓力相當於柴油供應泵、燃油供應泵、燃油循環泵出口壓力錶所顯示壓力，壓力錶查無校準紀錄；
- (8) 事故後數日達和船上人員於 2 號發電機燃油進油管旁下方，拾獲 3

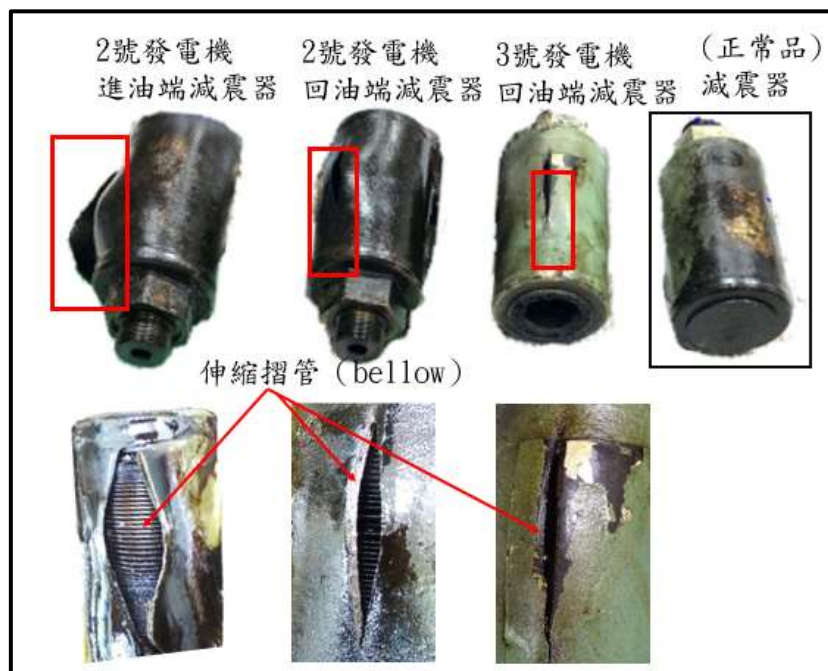
圖 13 受損減震器與正常減震器比較圖

- (1) 檢視減震器整體外觀，2 號發電機進油端、回油端減震器與 3 號發電機回油端有縱向裂痕生成，減震器斷裂面呈現快速破壞形貌。

- (2) 減震(2號進油端、2號回油端、3號回油端與正常品)材質相同，符合 CNS 9278 G3195 SPCC 規範規定，此材質屬於低碳鋼材質。
- (3) 硬度測試，2號進油端破裂處硬度(201HV)稍低於其餘六處硬度(213-218HV)約17HV以下。
- (4) 金相組織分析，比對四具減震器金相組織，2號進油端、2號回油端、3號回油端之破裂處現撕裂狀破壞型態，晶粒變形伸長，2號進油端的波來鐵有輕微球化現象，正常處皆為肥粒鐵與波來鐵組織。而正常品組織為肥粒鐵與波來鐵組織，波來鐵為無球化現象。
- (5) 由上述測試結果顯示為減震器受到外部火源燃燒後，其機械性質並無衰減現象，顯示減震器無受高溫火源而影響其強度；至於2號發電機進油端、回油端減震器與3號發電機回油端之縱向裂痕顯示應由於內部壓力過大所造成快速破壞形貌。

綜上述，調查小組排除燃油管路壓力異常增高及減震器結構材質瑕疵造成破裂之可能性。3 具減震器破裂為內部壓力過大造成快速破壞形貌，呈現縱向裂痕且內往外爆開。減震器內部壓力過大可能為氮氣受熱膨脹，或可能發生自燃爆炸。

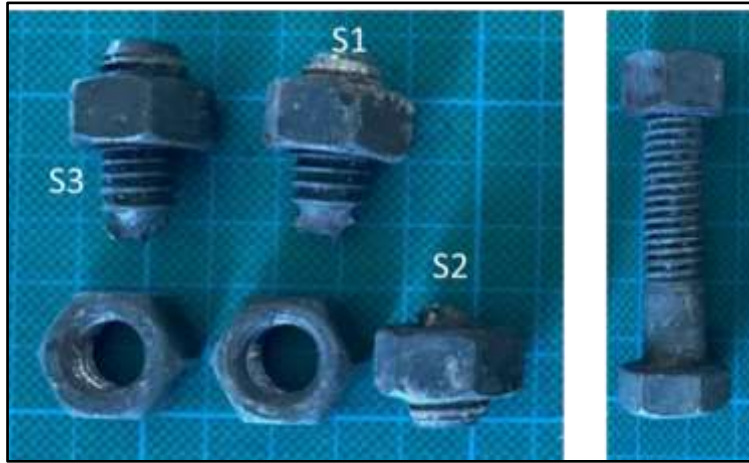
圖 14 斷裂螺栓與正常螺栓比較圖

- (1) 斷件 S1 極可能為疲勞條紋（fatigue striations）（第 8 頁）。
- (2) 斷件 S2 觀察到疲勞條紋，局部地方韌窩組織與疲勞條紋夾雜存在（第 13 頁）。
- (3) 斷件 S3 觀察到疲勞條紋，沒有延伸很遠，破斷面上的特徵就轉變成韌窩組織，韌窩的邊緣仍相當銳利，沒有受到嚴重的腐蝕或氧化破壞（第 13 頁）。
- (4) 結論：1.螺栓外層有鍍上一層富含鋅的鍍層，此鍍層有發生剝裂的現象。 2.斷裂螺栓的破壞可能過程與機制為：應力集中較嚴重位置的鋅鍍層上萌生裂縫，這些裂縫導致進一步應力集中，在循環應力下往內成長，最後以微孔洞擴張、串連形成韌窩組織而斷裂。

依據國立臺灣大學「達和輪螺栓斷裂破損機制分析」報告，螺栓表面有一層防蝕鍍鋅層，惟此鍍層有剝裂或是消失，以致螺紋面有局部剝落鏽蝕現象。3 根螺栓破壞型態相似，在螺紋根部發現疲勞裂紋，然而有些區域之疲勞裂紋僅深數百 μm ，緊鄰韌窩組織，有些區域之疲勞裂紋則較深入，甚至與韌窩夾雜存在的情況，經研判應為延性的穿晶斷裂。3 根螺栓斷裂面之

綜上，達和機艙發電機上方的滑油管路以法蘭連接，法蘭連接處未遮蔽或予適當防護。調查小組研判，2 號發電機上方滑油管之殘餘滑油從法蘭連接處洩漏，法蘭螺栓斷裂導致滑油洩漏可能原因，包括：船舶震動、安裝不當、螺栓受力不均，及金屬疲勞。

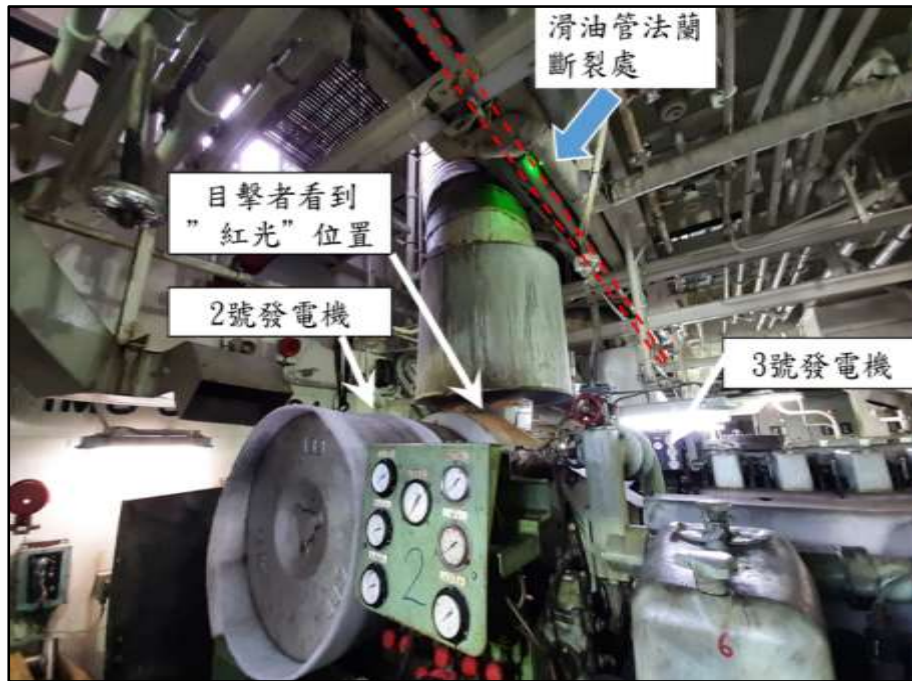
圖 15 輪機長及二管輪訪談所稱滑油管及紅光位置圖

達和輪機艙是無人當值，24日白天狀況一切正常，晚上6點多，大管輪巡班後回報機艙正常，晚上8點多，受訪者在房間收到二管輪電話通知機艙失火，並通知駕駛臺機艙失火並應急救火，需要用到二氧化碳，要從快關閥門去斷油。火警警報聲響後，三管輪最先到機艙隨後是二管輪，發現2號發電機的渦輪增壓機(turbocharger)附近有紅光(詳圖15)，煙很大無法靠近。

綜上，調查小組研判機艙火災可能原因：滑油管內殘餘滑油從法蘭連接處洩漏並接觸到 2 號發電機渦輪增壓機排氣側引起火災，火勢延燒至發電機監控儀錶板及燃油管。

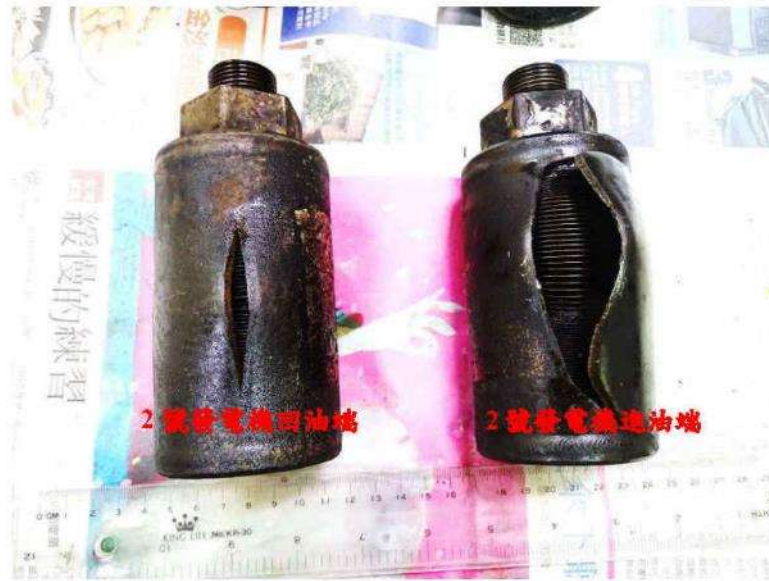
照片二：2號發電機進油端與回油端減震器外觀

由減震器外觀顯示, 2 號發電機進油端、回油端減震器與 3 號發電機回油端有縱向裂痕生成, 減震器斷裂面呈現快速破壞形貌 (照片二至照片六)

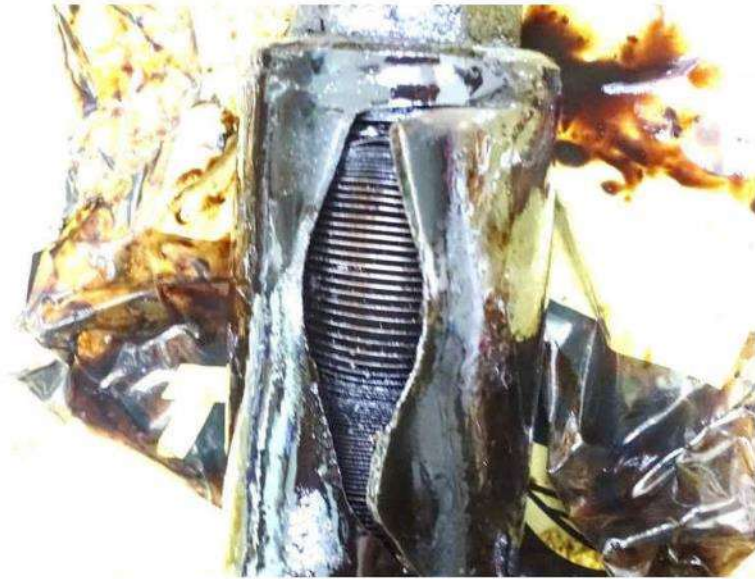
照片四：2號發電機進油端減震器斷面呈現快速破壞形貌

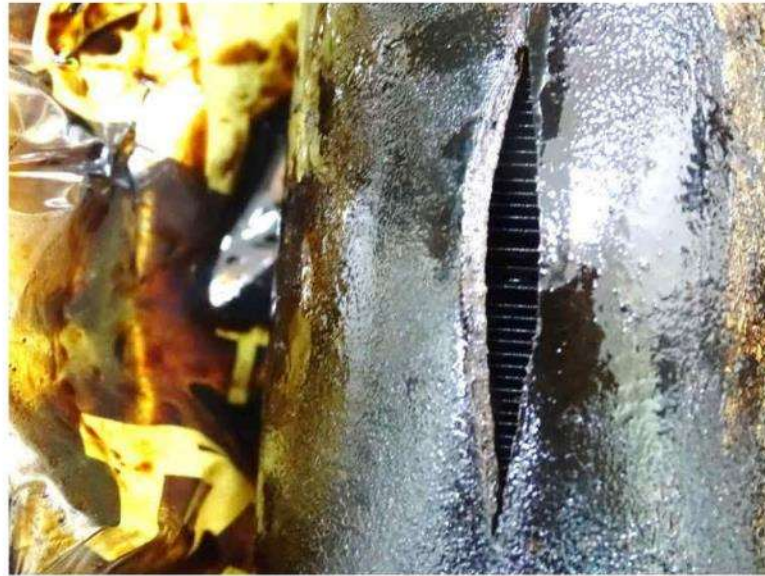
照片五：2號發電機回油端減震器斷面呈現快速破壞形貌

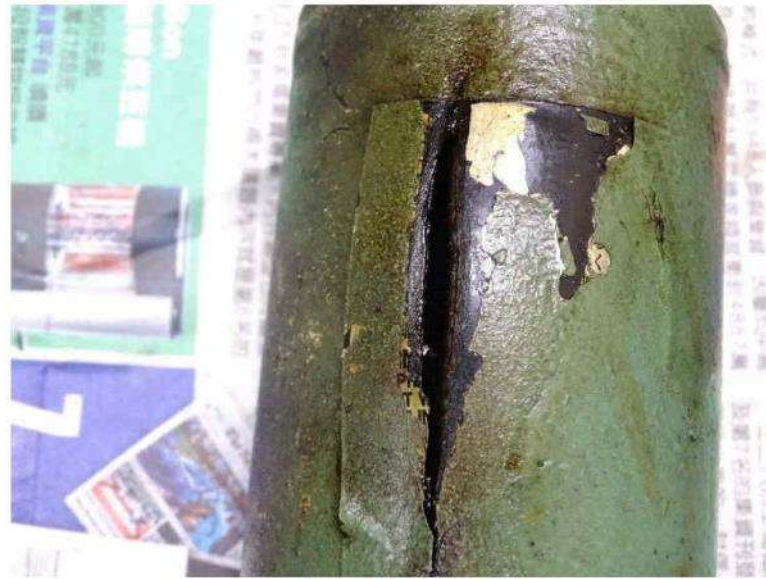
照片六：3 號發電機回油端減震器斷面呈現快速破壞形貌

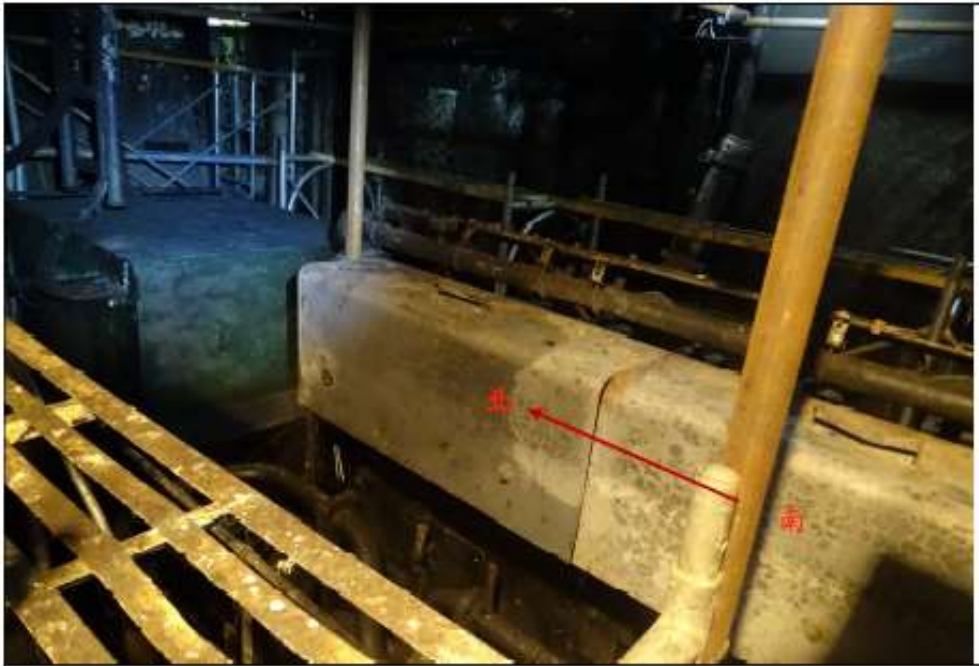
照片 13 由西南往東北

說明：勘查發電機室編號 1 發電機西側機體，機體受燒痕跡南側較北側受燒嚴重（箭頭方向）。

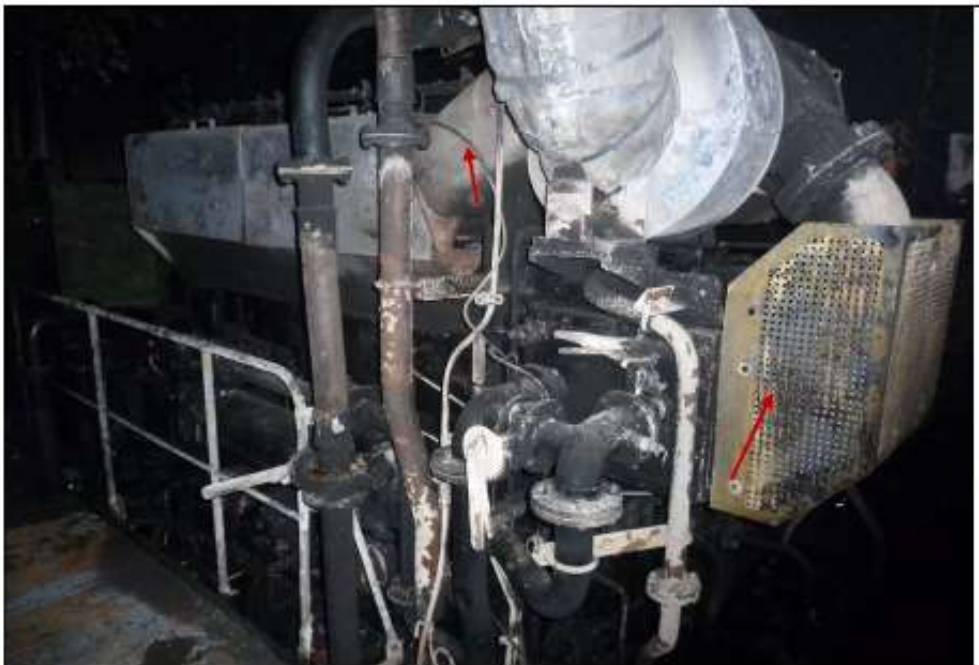
照片 14 由西南往東北

說明：勘查發電機室編號 1 發電機西側機體，廢氣排氣管（左箭頭處）無受燒痕跡及油漬痕跡，西南側保護鐵柵受燒變色（右箭頭處）。

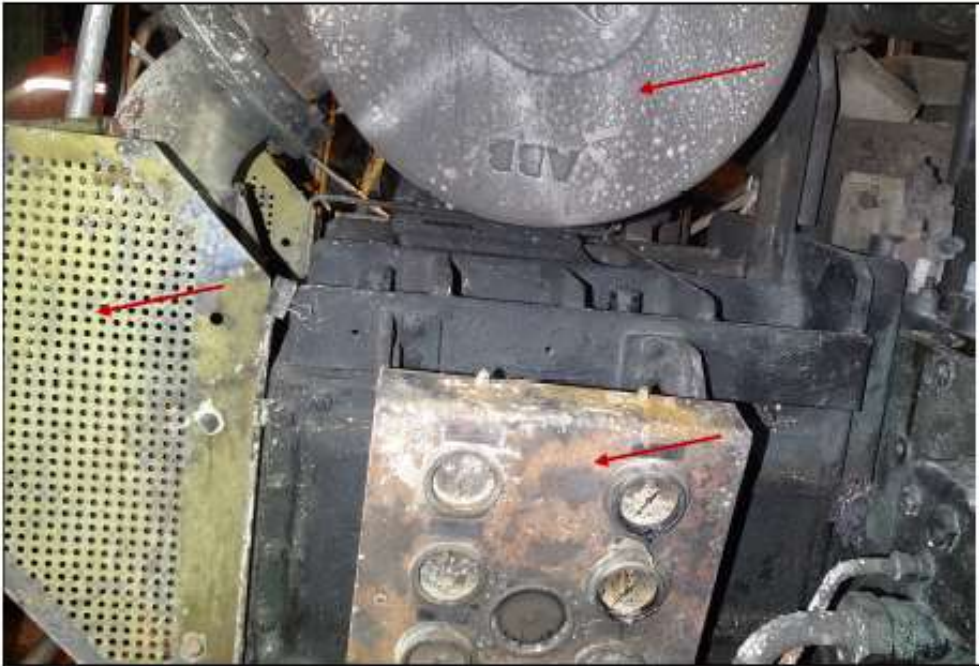
照片 15 由東往西

說明：勘查發電機室編號1發電機東側機體，儀表板受燒變色(下方箭頭處)，東南側保護鐵柵受燒後保有原油漆色(左箭頭處)，排氣濾網保護罩受燒燻黑(上方箭頭處)。

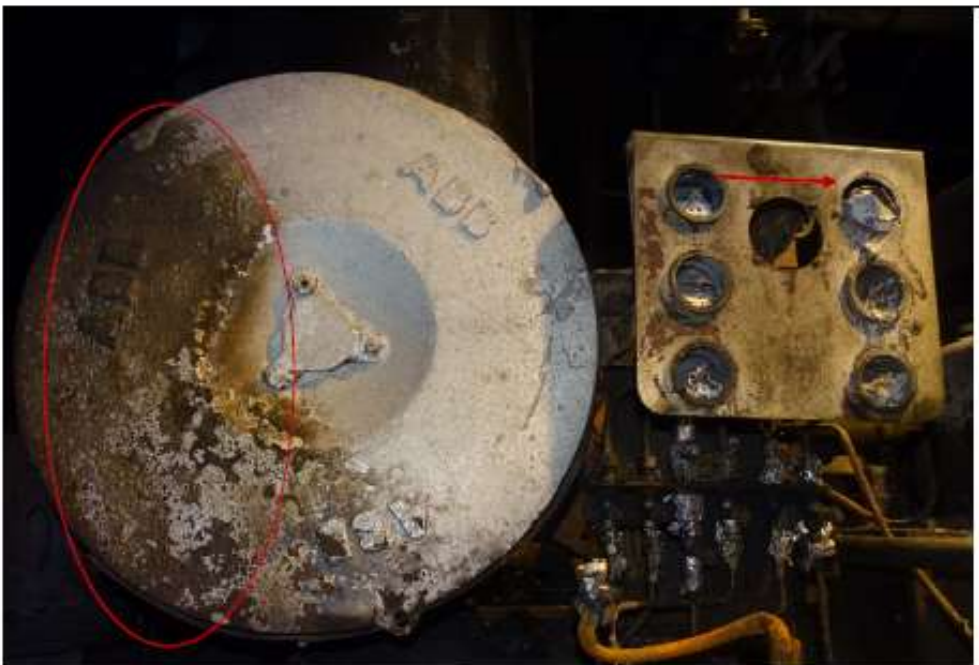
照片 16 由東往西

說明：勘查發電機室編號2發電機東南側機體，儀表板儀表受燒變形變色(右箭頭處)，南側排氣濾網保護罩下方受燒變色(圓圈處)。

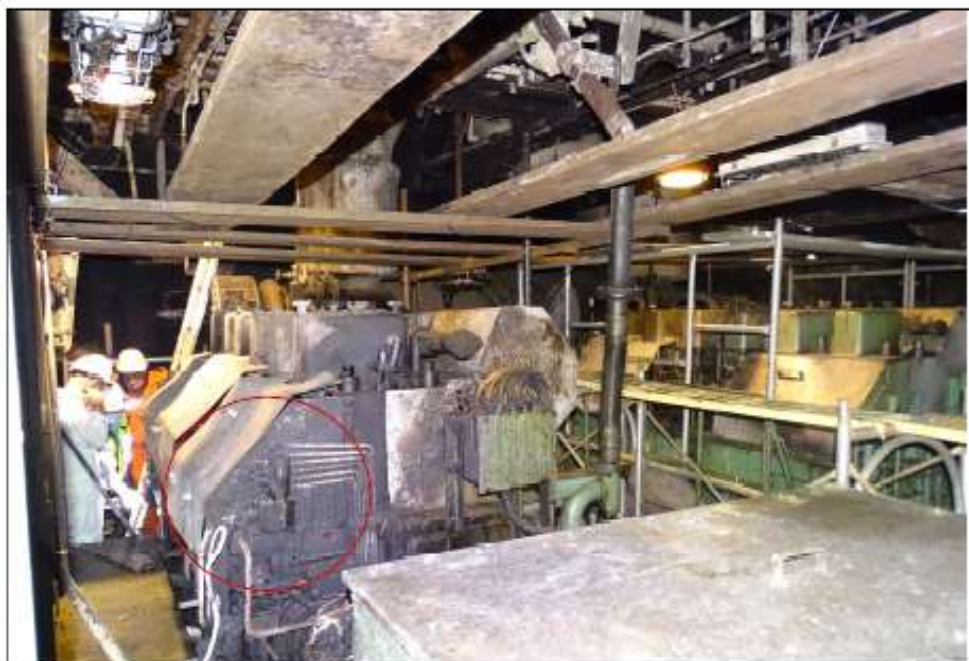
照片 22 由北往南

說明: 勘查發電機室編號 2 發電機北側機體，發電機燃油壓力調整球破裂(圓圈處)。

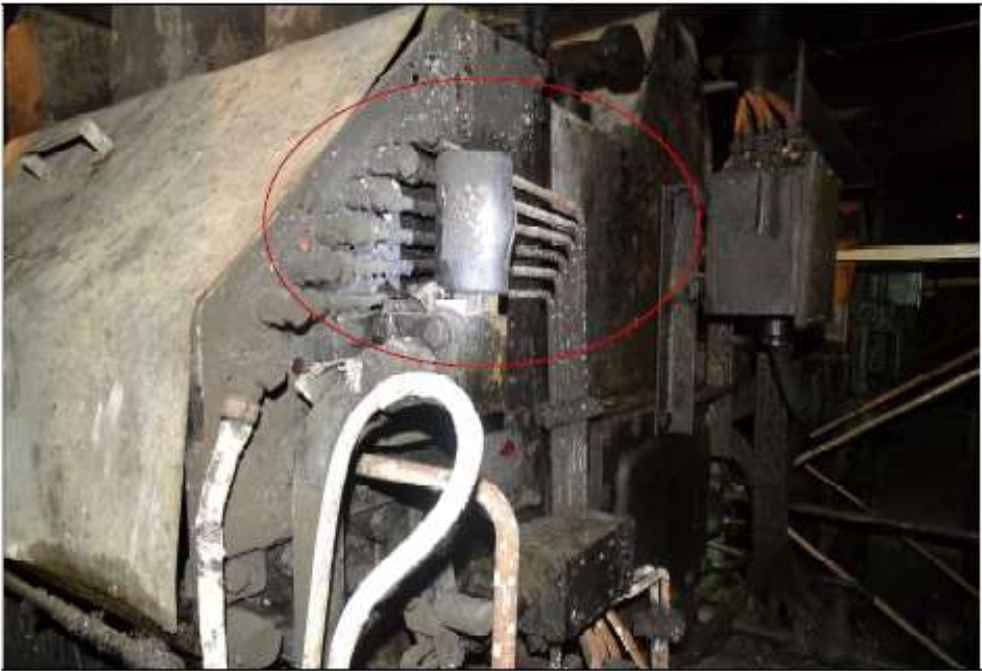
照片 23 由東北往西南

說明：勘查發電機室編號 2 發電機北側機體，發電機燃油壓力調整球破裂(圓圈處)。

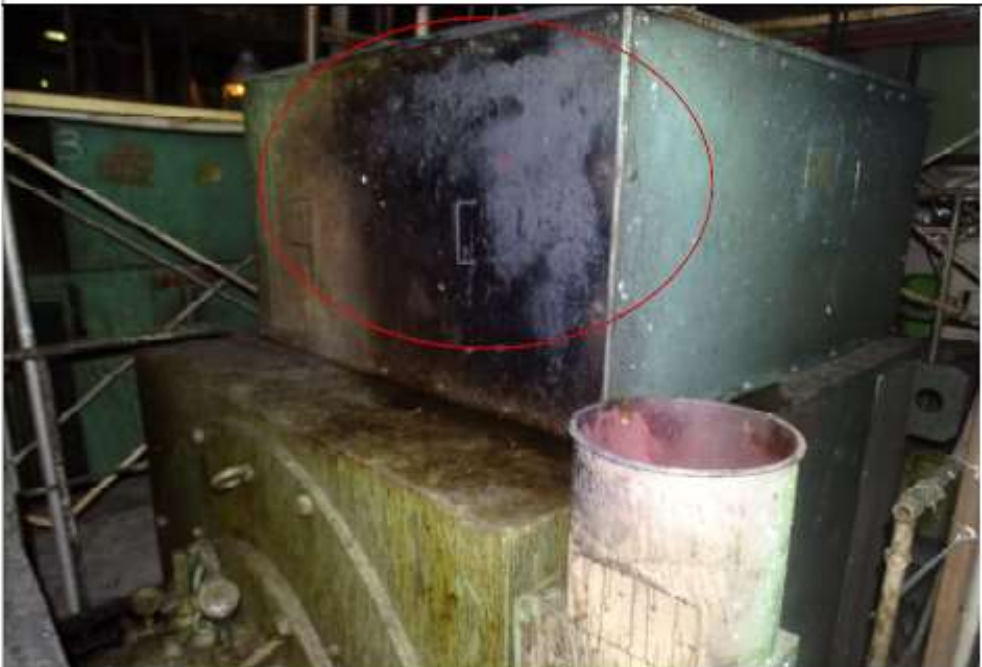
照片 24 由東南往西北

說明：勘查發電機室編號 2 發電機北側配電箱，有發電機燃油壓力調整球破裂後燃油噴濺痕跡(圓圈處)。

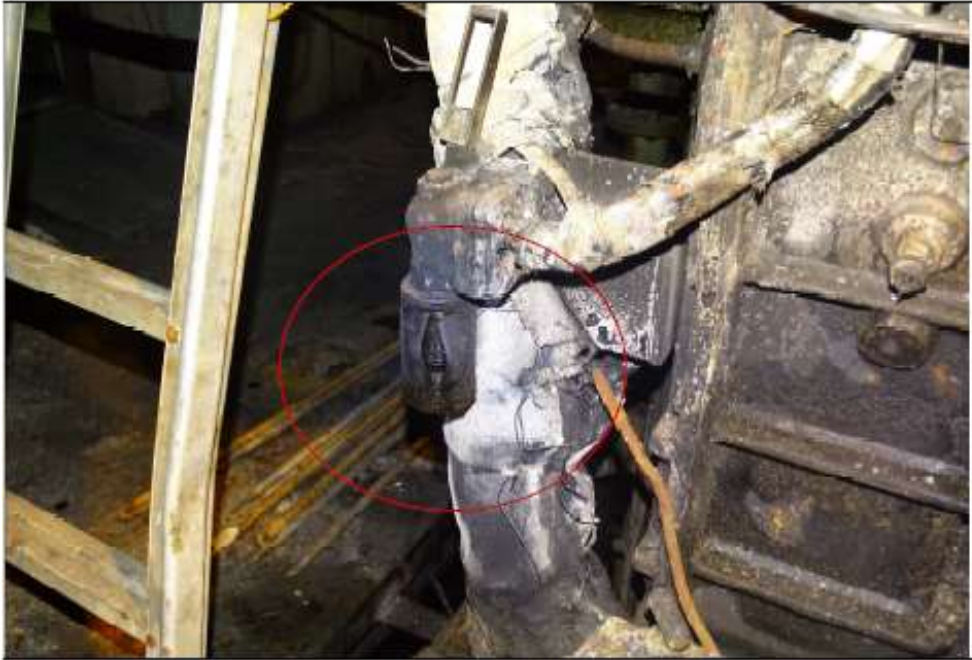
照片 25 由東往西

說明：勘查發電機室編號2發電機南側儀表板下方，發現另一發電機燃油壓力調整球亦有破裂情形(圓圈處)。

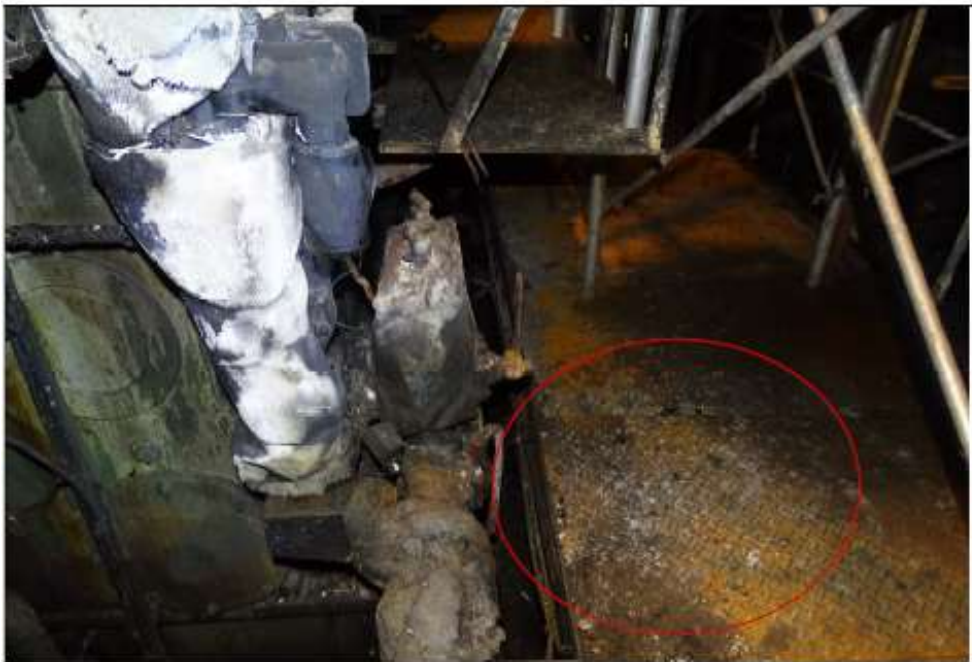
照片 26 由上往下

說明：勘查發電機室編號2發電機南側儀表板另一發電機燃油壓力調整球下方地板發現受燒燒鏽痕跡(圓圈處)。

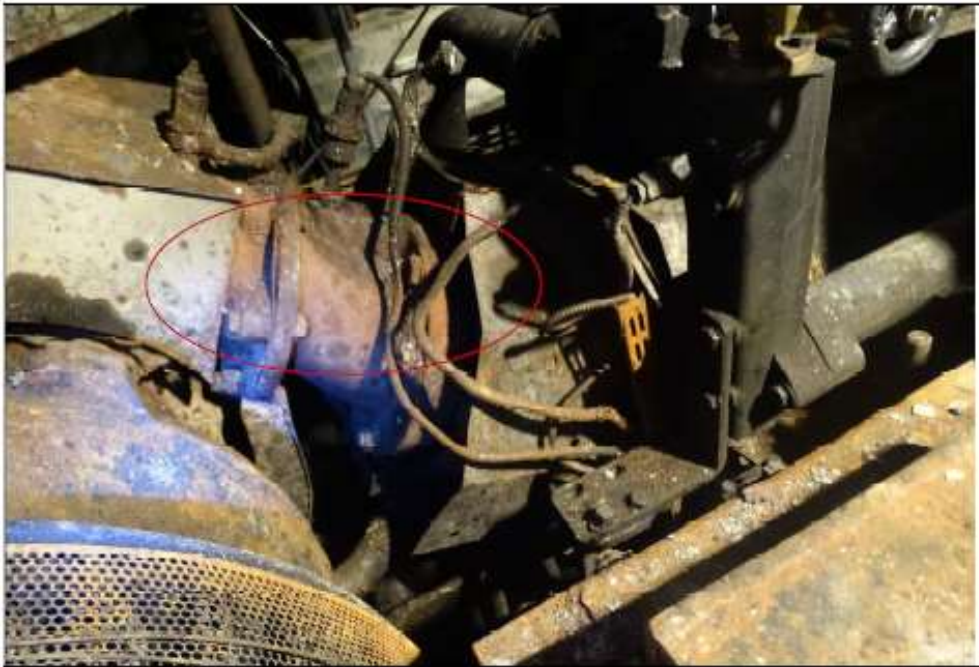
照片 28 由東往西

說明：勸查發電機室編號 2 發電機南側廢氣排氣管處，有受燒燒銹痕跡(圓圈處)。

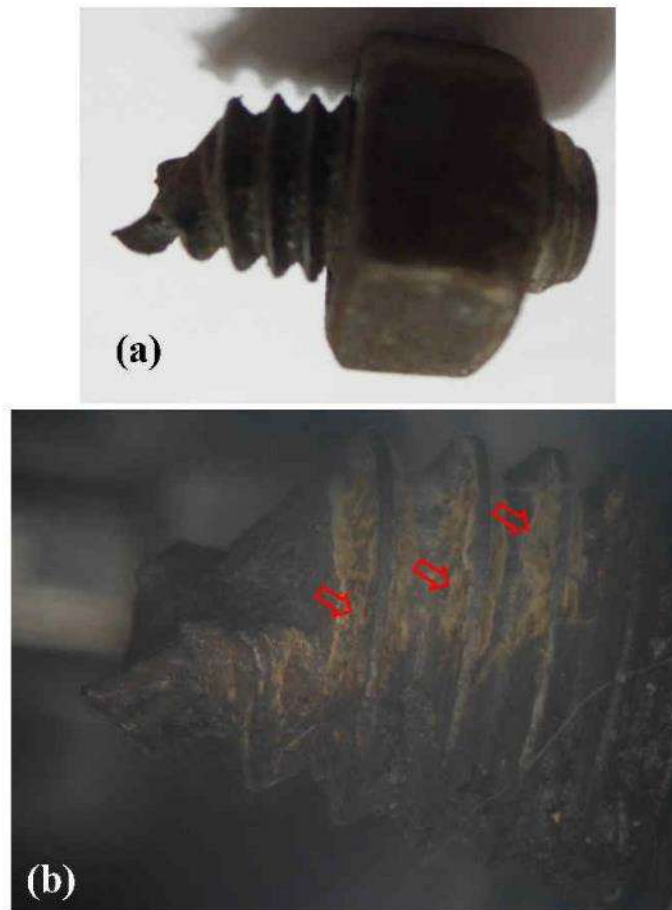
對三根斷件在剛收到未處理 (as-received) 及以丙酮配合超音波振盪清洗後，分別利用立體顯微鏡作低倍率觀察，圖 2 顯示宏觀下斷件 S1，破斷處距螺帽約 3 圈多螺紋。其破斷面法線方向與螺栓長軸約呈 50° 之夾角。清洗後的螺紋面上呈局部塊狀區域剝落鏽蝕 (圖 2(b) 箭頭所指區域)，螺紋表面尚有廣泛周向裂隙 (圖 3 箭頭所指處)。斷件 S2 的破斷面幾乎在螺帽位置，也與螺栓長軸呈一夾角 (圖 4)。

圖 2 (a) 未經處理；(b) 經丙酮清洗之斷件 S1，破斷面與螺栓長軸呈 45° 夾角。螺紋面上呈局部塊狀區域剝落鏽蝕。

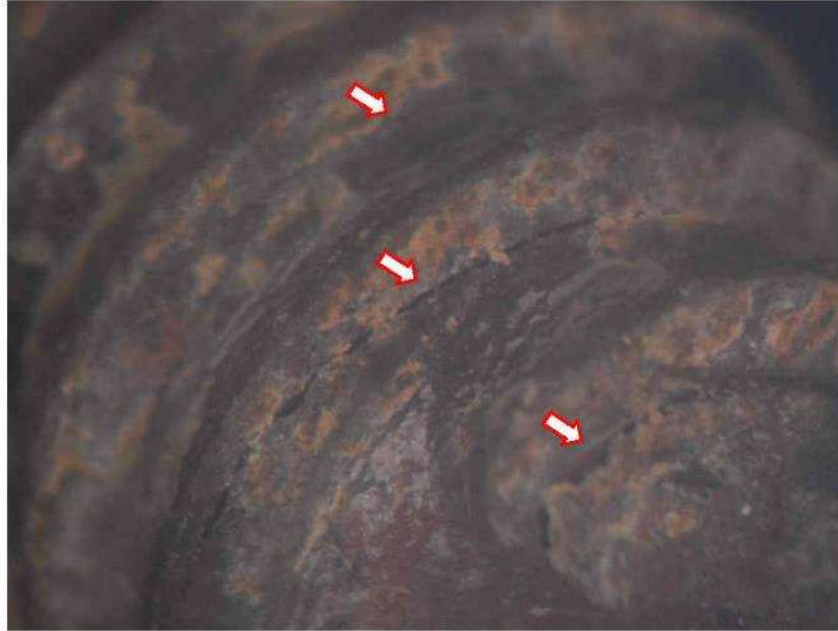
圖 3 斷件 S1 顯示螺紋表面有廣泛周向裂隙（箭頭所指處）。

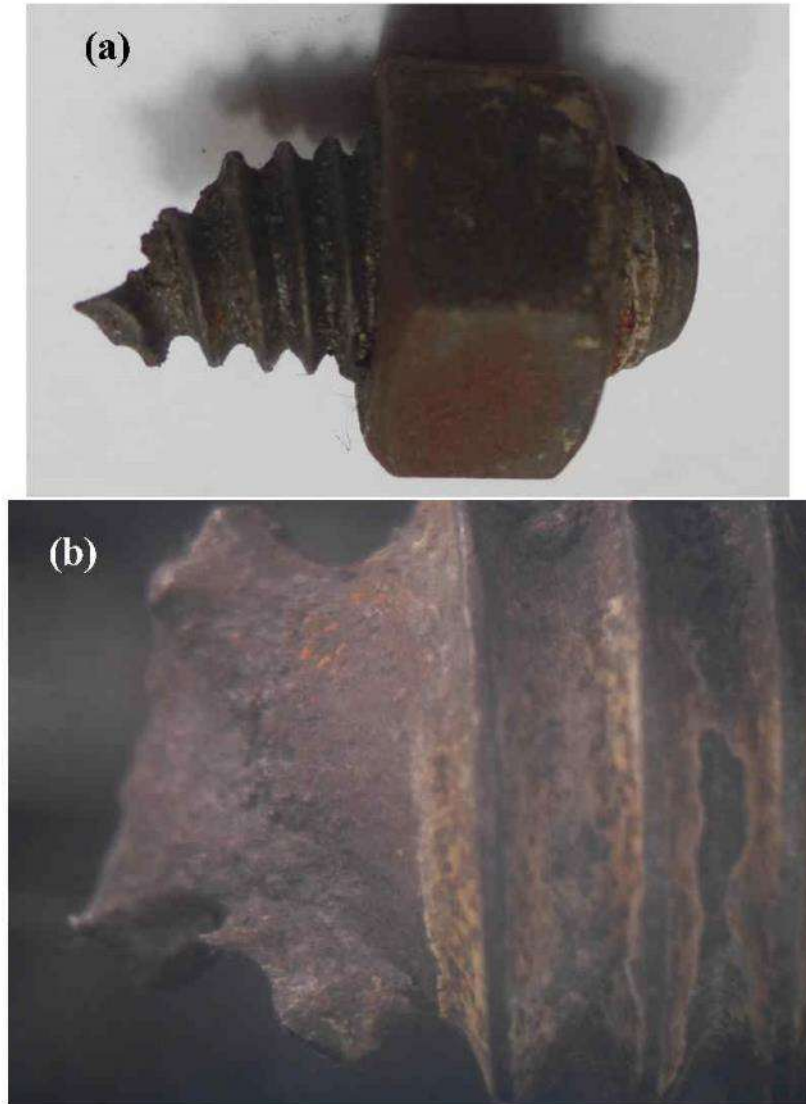
斷件 S3 (圖 5) 情況與 S1 類似，破斷面與螺栓長軸約呈 45° 夾角 (圖 5(a))。螺紋面上呈局部塊狀區域剝落鏽蝕 (圖 5(b))。這些塊狀鏽蝕，似乎顯示螺紋上原有一層防蝕鍍層，鍍層局部剝落或耗盡處就出現鏽蝕。

圖 5 (a) 未經處理；(b) 經丙酮清洗之斷件 S3，破斷面與螺栓長軸呈 45° 夾角。螺紋面上呈局部塊狀區域剝落鏽蝕。

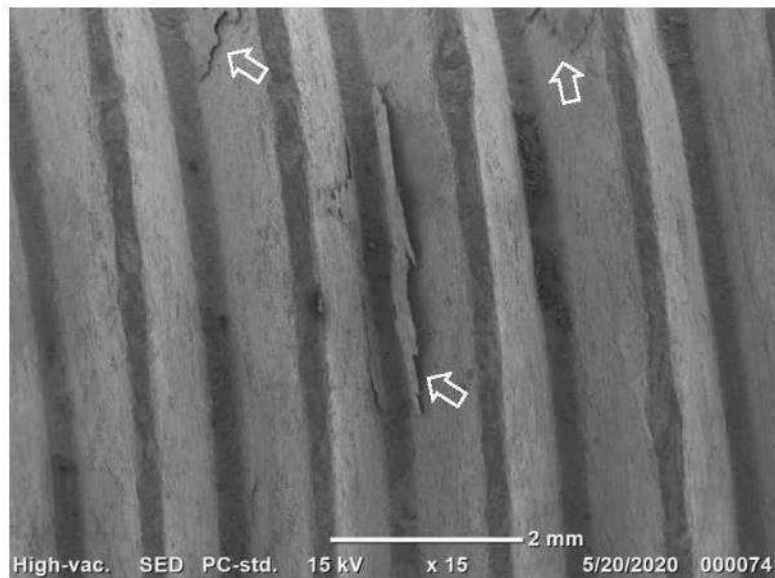
以低倍率掃瞄式電子顯微鏡 (Scanning Electron Microscope, SEM) 觀察未斷裂之螺栓表面，也可以看到局部位置有表層剝裂 (圖 6 箭頭所指處)。此與上述防蝕鍍層局部剝落而使螺紋上呈現塊狀鏽蝕之推論吻合。為進一步證實此推論，將利用電子顯微鏡的能量色散 X 射線譜 (Energy-Dispersive X-ray Spectroscopy, EDS) 進行螺紋表面與螺栓心部的材料化學成分比較分析，以資確認。

圖 6 未斷裂螺栓表層局部呈現剝裂。

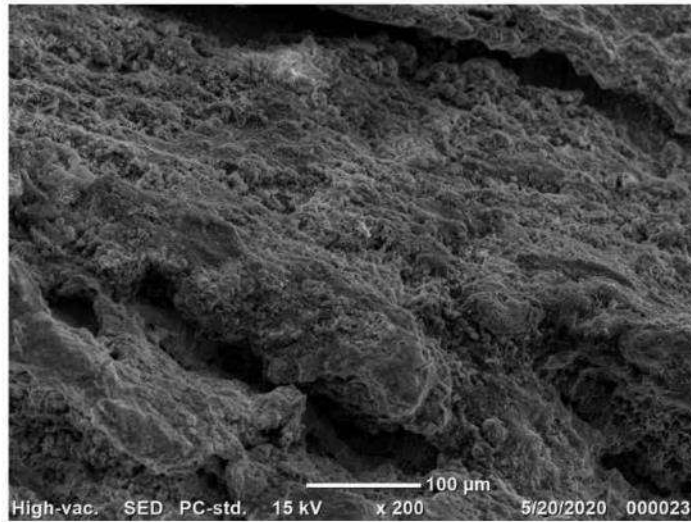
圖 21 圖 20 中虛線方框之放大顯示疲勞條紋組織。

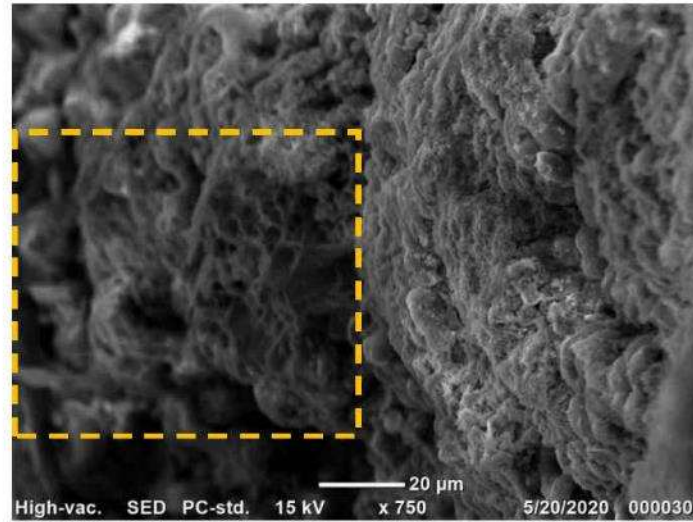
圖 23 圖 22 中虛線方框之放大顯示疲勞條紋與韌窩組織夾雜存在。

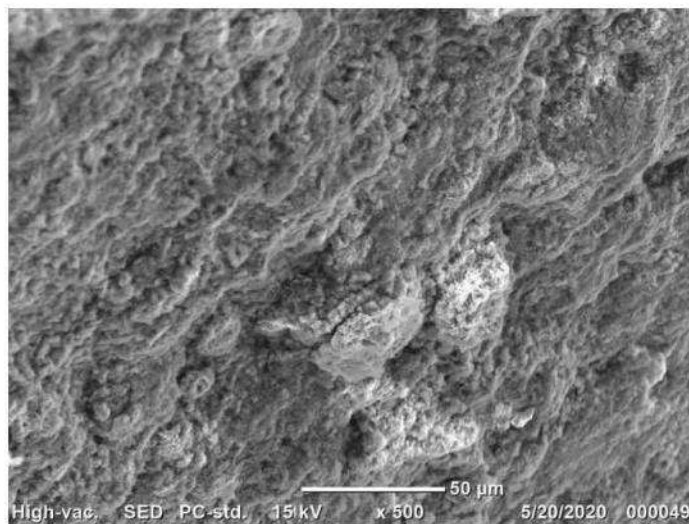
圖 26 圖 25 中虛線方框之放大顯示疲勞條紋組織。

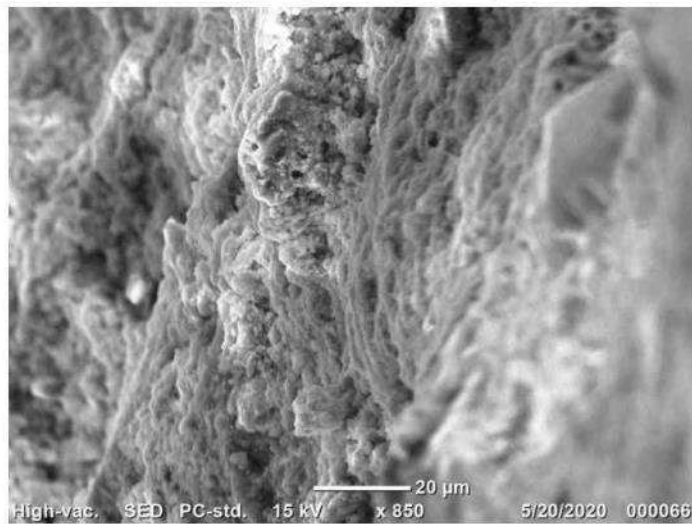
圖 28 圖 27 中虛線方框之放大顯示疲勞條紋組織。
