國家運輸安全調查委員會

重大運輸事故 調查報告

第 4206 次車

新馬站正線火災事故

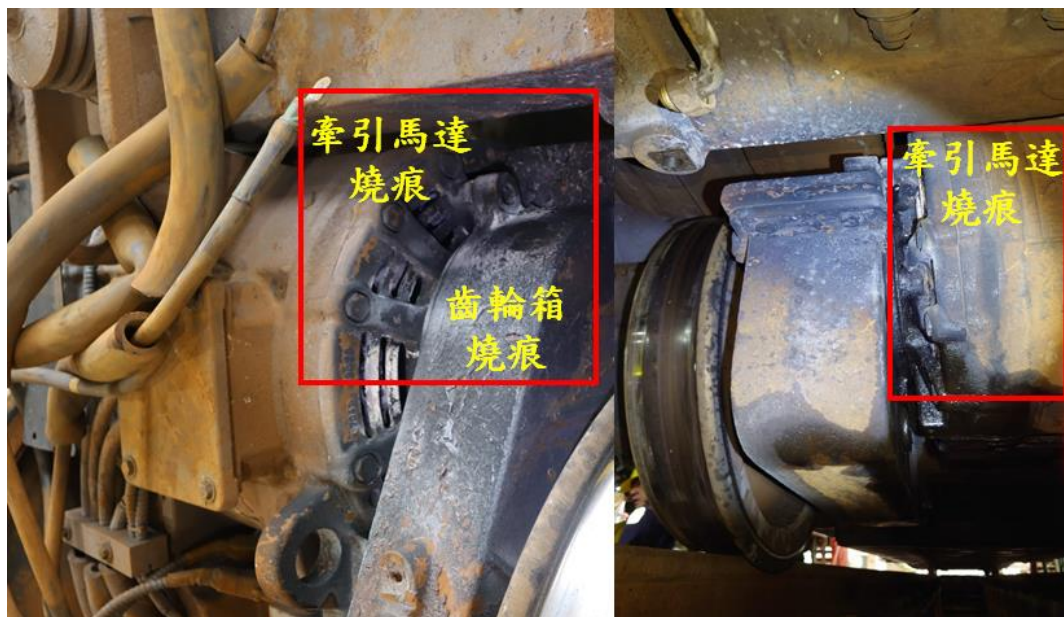
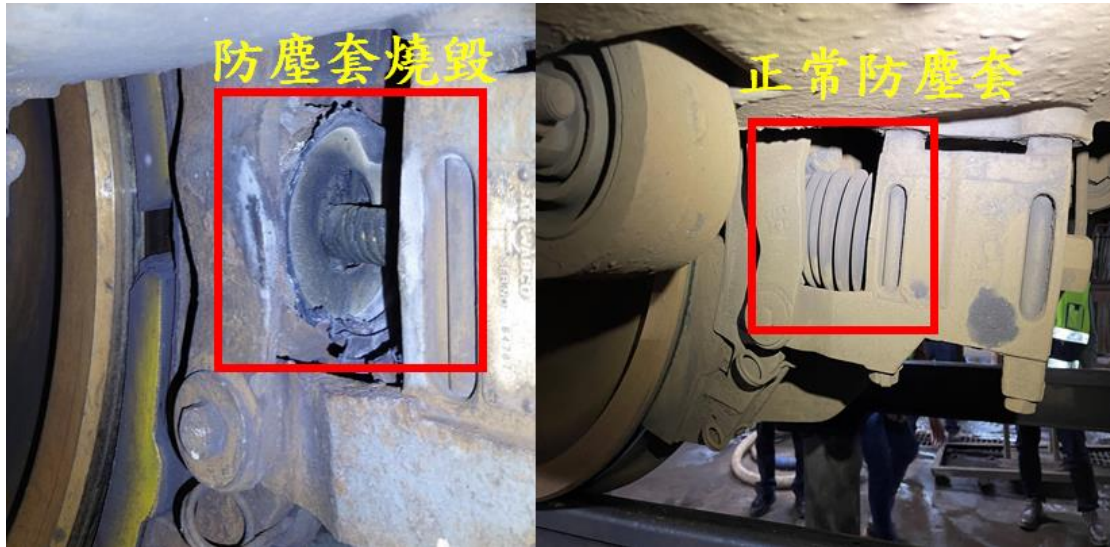
依 110 年 4 月 30 日於臺鐵局臺北機務段檢視事故列車結果，1 車第 2 轉向架第 1 車軸牽引馬達、馬達齒輪箱燒痕及軋缸調整桿防塵橡皮套燒毀，如圖 1.2-2 及圖 1.2-3。進一步對牽引馬達、馬達齒輪箱進行細部拆解，發現牽引馬達之散熱出風口燒損、定子繞組燒損、轉子之圓柱滾軸承崩陷及馬達齒輪箱外殼燒損等，如圖 1.2-4 及圖 1.2-5。

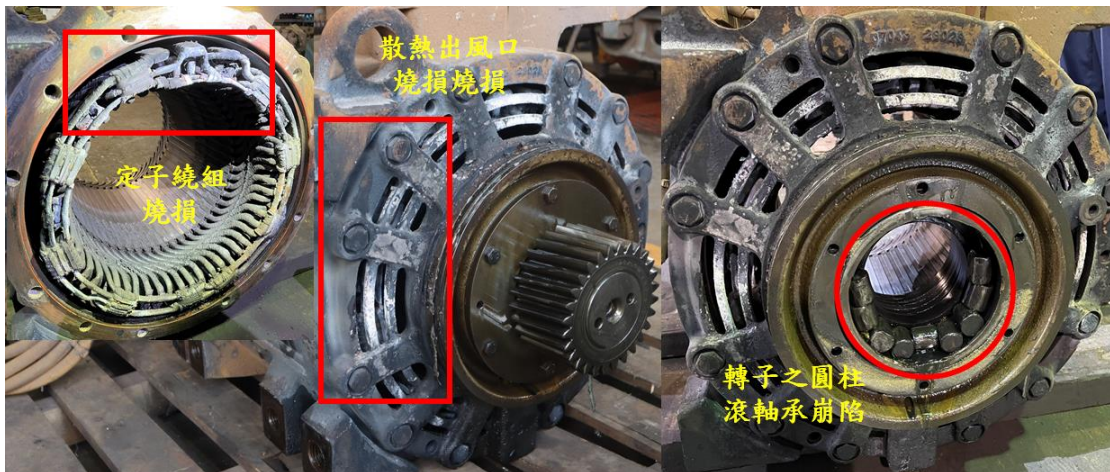
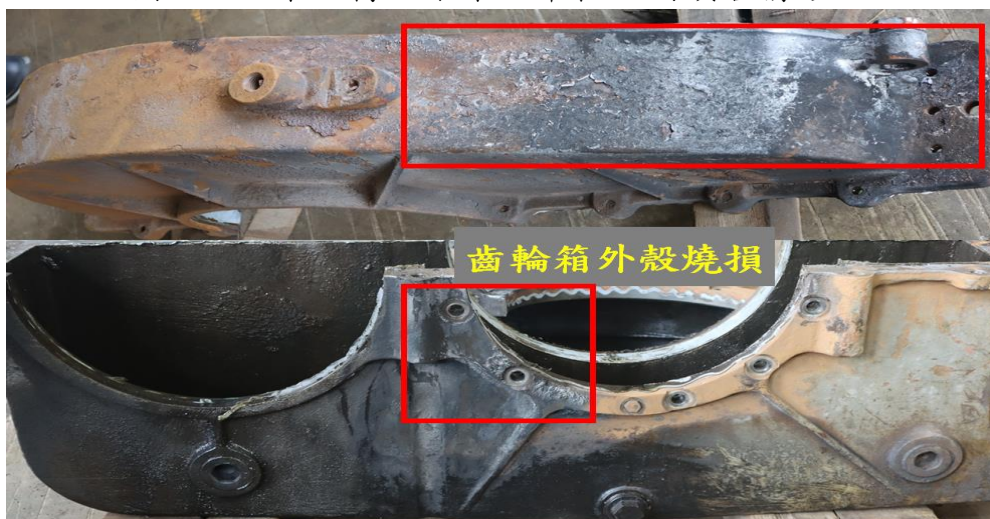
綜上，潤滑油兼具牽引馬達 D 端軸承及齒輪箱內齒輪潤滑之功用，在牽引馬達持續運作下，軸承因潤滑不足、摩擦力增加，並因軸承部件崩壞，造成馬達溫度持續升高及油封破裂，最終可能造成馬達高溫起火現象。依 1.3 節事故列車牽引馬達 D 端軸承崩落，本會調查認為係軸承潤滑不足所致，其原因潤滑油卸油期程增加，造成油品質

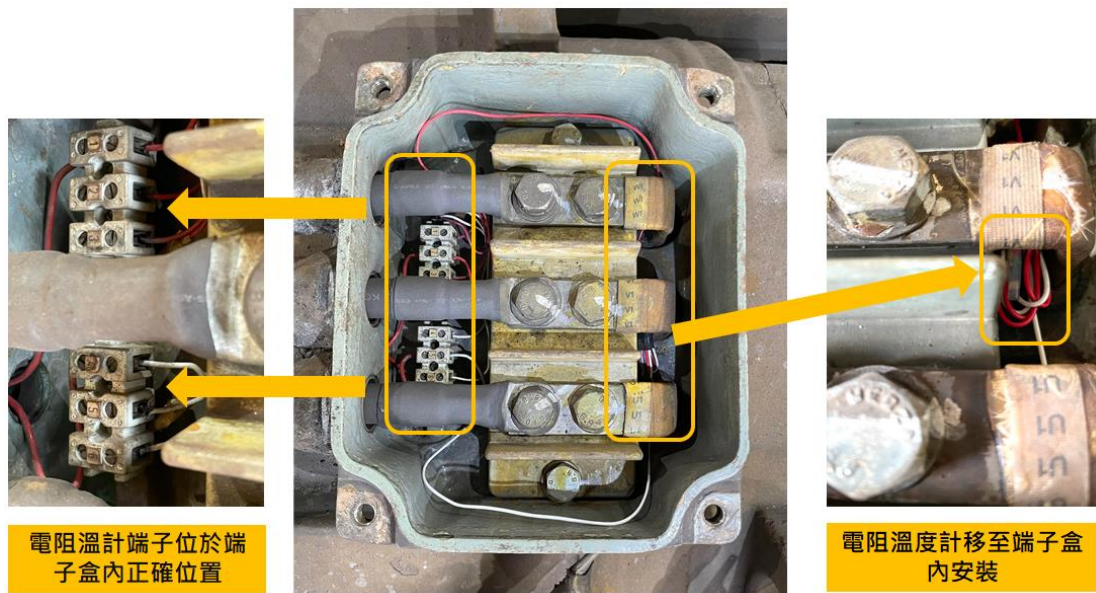
圖 1.7-4 實際馬達電阻溫度計安裝位置與方式

原廠設計三個電阻溫度計裝在馬達定子繞組內，電阻溫度計端子應放在端子盒內，接線方式如圖 1.7-3。經至臺鐵路臺北機務段實地勘驗發現，事故列車馬達電阻溫度計端子位於端子盒內正確位置上，但電阻溫度計亦被移至端子盒內安裝，未安裝在馬達定子繞組內，如圖 1.7-4。

1. 重新檢視各型電聯車牽引馬達溫度偵測安裝位置，確保其符合原廠設計手冊。(TTSB-RSR-23-02-014)
2. 制定各型電聯車使用非原廠材料品項選用、性能檢測、施工之標準作業程序。(TTSB-RSR-23-02-015)
3. EMU500 型各級檢修工作項目納入齒輪箱潤滑油更換期程、馬達轉子 D 端清潔回流孔及卸油孔等、牽引馬達轉子軸承更換期程等及重新檢討各級檢修工作項目之齒輪箱潤滑油品項型號。(TTSB-RSR-23-02-016)

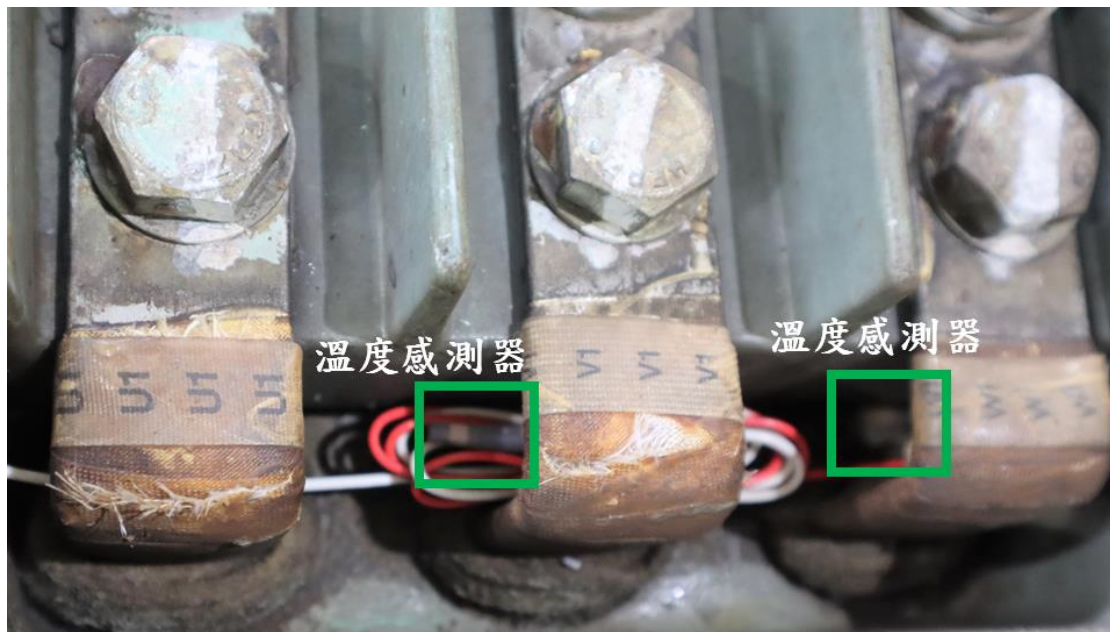
圖 2.2-3 事故列車牽引馬達端子盒內溫度感測器

調查小組現場勘檢事故列車失火處之牽引馬達，發現臺鐵局未依原廠馬達設計及維修手冊規定，將 3 組溫度偵測器安裝於牽引馬達定子繞組內，而將溫度偵測器置於端子盒內，如圖 2.2-3；調查小組現檢視其他正常之牽引馬達，發現未有前述情形，如圖 2.2-4。

本會認為臺鐵局在未經原廠西門子公司研析或指引下，自行調整牽引馬達溫度偵測器之位置，導致馬達定子繞組喪失原有之溫度偵測功能，衍生 TCU 無法正確偵測馬達定子繞組之運轉實際溫度狀態及啟動對應之預警、防護機制，造成第一線營運人員及列檢人員無法即

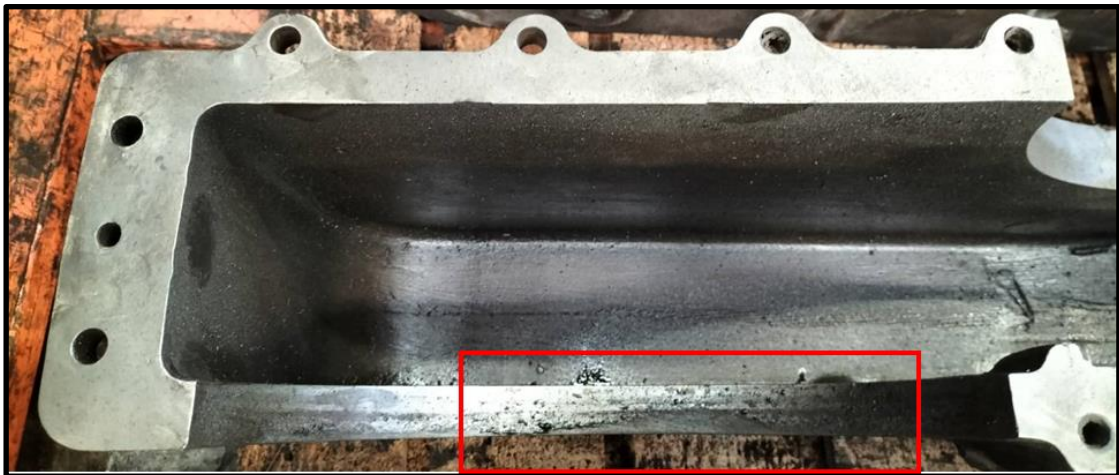
檢視臺鐵局富岡機廠提供「EMU500 齒輪箱拆卸及安裝 SOP」，齒輪箱上下蓋接合面、齒輪箱蓋座及螺栓孔等進行清潔至無任何髒污及異物，且上下蓋進行研磨重整作業。調查小組於富岡機廠檢視同型車之齒輪箱檢修作業時，發現待組裝之齒輪箱上下蓋部分接合面處，顯示臺鐵局未採用保護設施，安裝作業未能符合無任何髒汙級義務之規定，如圖 2.3-1、2.3-2。

圖 2.3-1 齒輪箱接合面髒汙（非事故車）

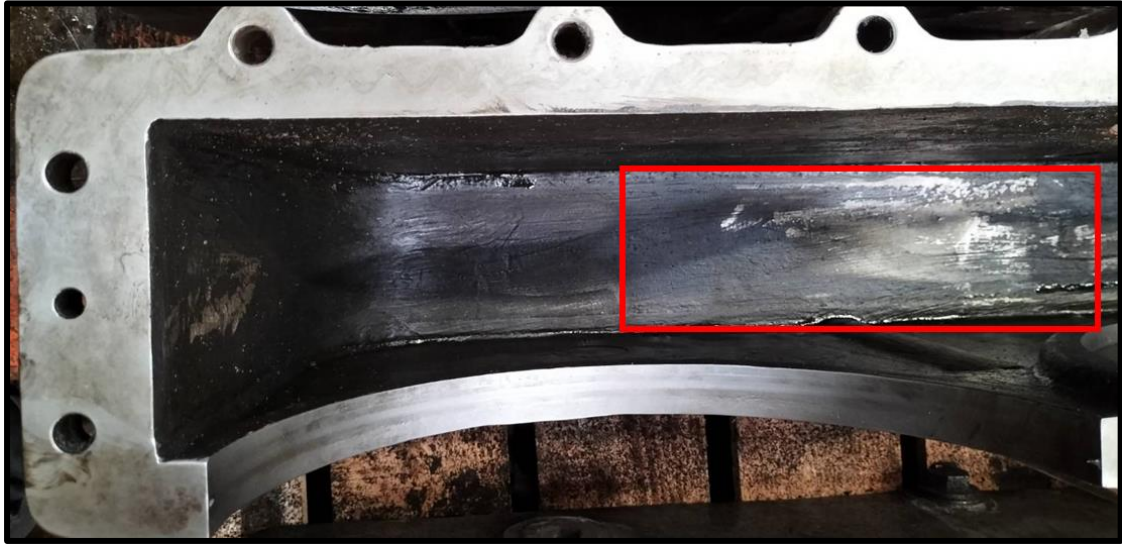
圖 2.3-2 齒輪箱內存有油汙（非事故車）

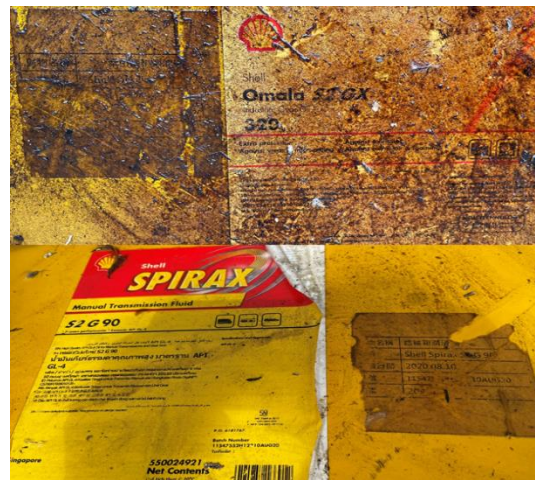
圖 2.3-7 臺鐵局富岡機廠齒輪箱潤滑油

臺鐵局富岡機廠：Shell Omala S2 GX（舊名稱 G）320；另富岡機廠現場存有 Shell Spirax S2 G90¹² 油品（如圖 2.3-7），經 Shell 公司臺灣代理商表示，該油品與 EMU500 型各級檢修工作項目所列齒輪箱潤滑油 Shell Omala S2 G90 均屬同一等級。

臺鐵局 EMU500 型各級檢修工作項目為指引現場維修人員之重要文件，然工作項目所列齒輪箱潤滑油品名稱與富岡機廠實際使用油

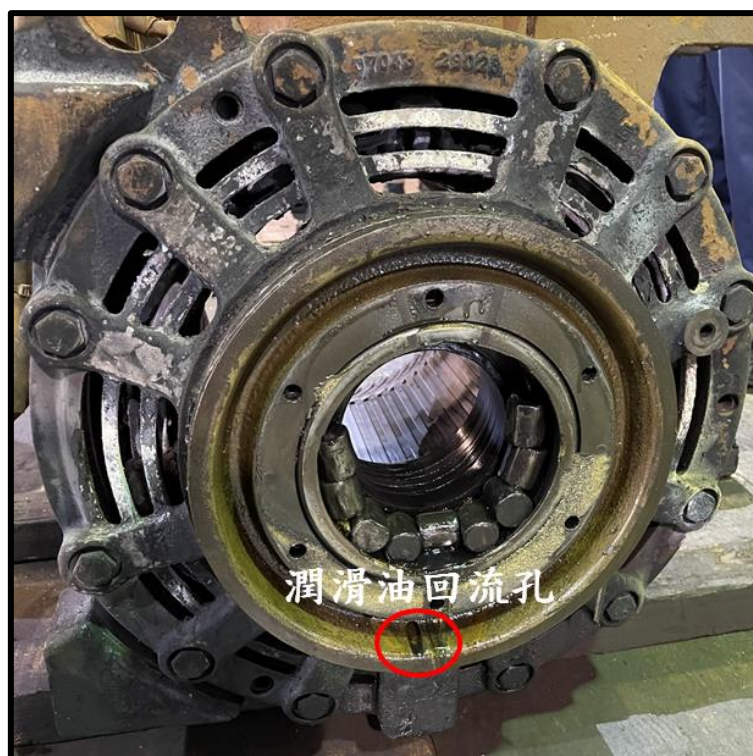
圖 2.3-8 潤滑油回流孔 (事故車)

劣化、黏度不足。又油品質劣化產生雜質、油泥堵塞馬達轉子回流孔、餘油蒐集孔及卸油孔未進行清潔。
