# 國家運輸安全調查委員會

## 重大運輸事故事實資料報告

亞聯 059-FS 公路客運重大公路事故

報告編號：TTSB-HFR-23-02-001

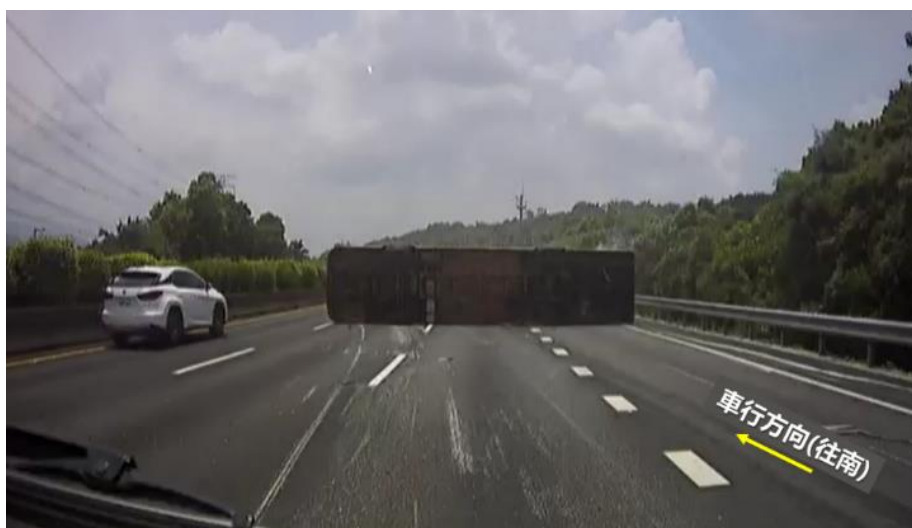
圖 1.1-1 事故現場大貨車行車紀錄器影像

1158:54 時，事故車輛行經國道 3 號鶯歌系統交流道入口，1159:11 時由中線車道(2)向右變換至外側車道(3)，在變換車道之過程中及完成後，事故駕駛員往左方轉頭數次，1159:32 時再往左變換至中線車道(2)，此時方向燈撥桿持續停留往左位置未撥回原位，之後事故駕駛員又頻繁往左方轉頭，1200:23 時車身靠右偏離車道，越過右側車道線後於 1200:24 時撞上大貨車左側車尾，後續因事故駕駛員突然將方向盤左轉導致車輛向左右側各大幅傾斜一次後，最後於爬坡道(4)向右側傾倒於路面並繼續往前方滑行至 57.6 公里處停止，車體打橫佔用外側 3 車道。車輛翻覆後多數乘客由車頂逃生

出口離開，事故駕駛員因擋風玻璃已破裂，則由車頭處直接離開車輛並協助其他乘客逃生，事故現場照片如圖 1.1-1。

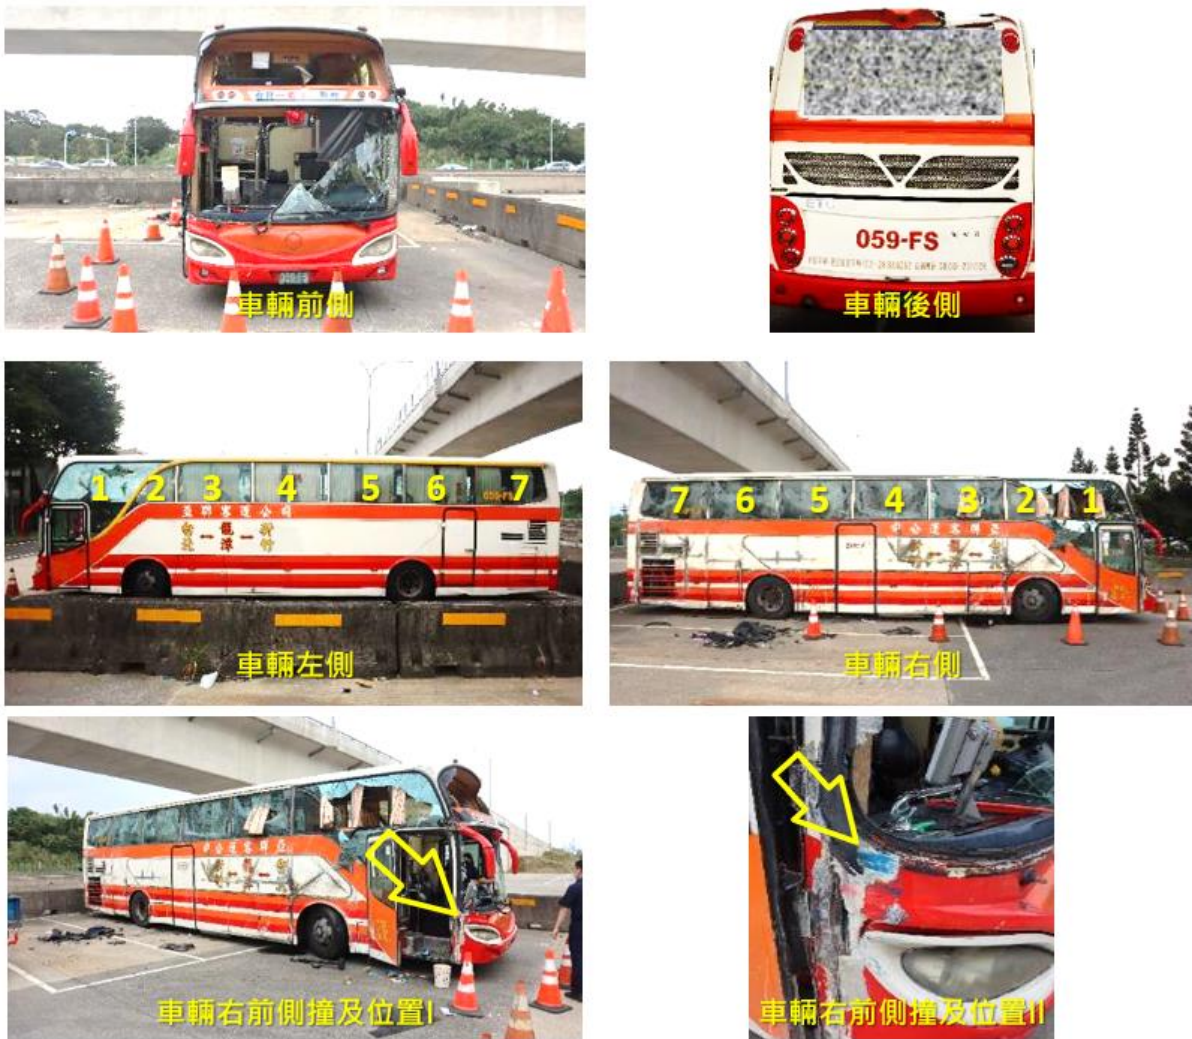
圖 1.3-3 事故車輛四視圖及損害情形

事故車輛部分玻璃破裂、右前車燈受損、車前下保險桿變形、車身右側玻璃破裂，車身右側蒙皮磨損。事故發生時因撞擊前方大貨車左後側造成事故車輛右前方受損，車體上出現部分貨車車身油漆，事故車輛四視圖及車體損害情形如圖 1.3-3。

事故車輛上層前方擋風玻璃破裂、脫落，駕駛員前方擋風玻璃破裂且大部分玻璃脫落，約 1/4 擋風玻璃仍維持在窗框上；右側車窗由前至後編號 7 處玻璃，其中編號 1 窗戶大量玻璃破裂脫落，呈現一大片缺口，編號 2 無明顯損傷，編號 3、4、5、6、7 除大量裂紋且呈現變形、凹陷、零星小缺口，其中編號 3 窗戶中間呈現破裂缺口；左側車窗由前至後編號 7 處玻璃，編號 1 除有裂紋外中間破裂缺口，編號 2、3、4、5、6、7 皆完好無損傷。

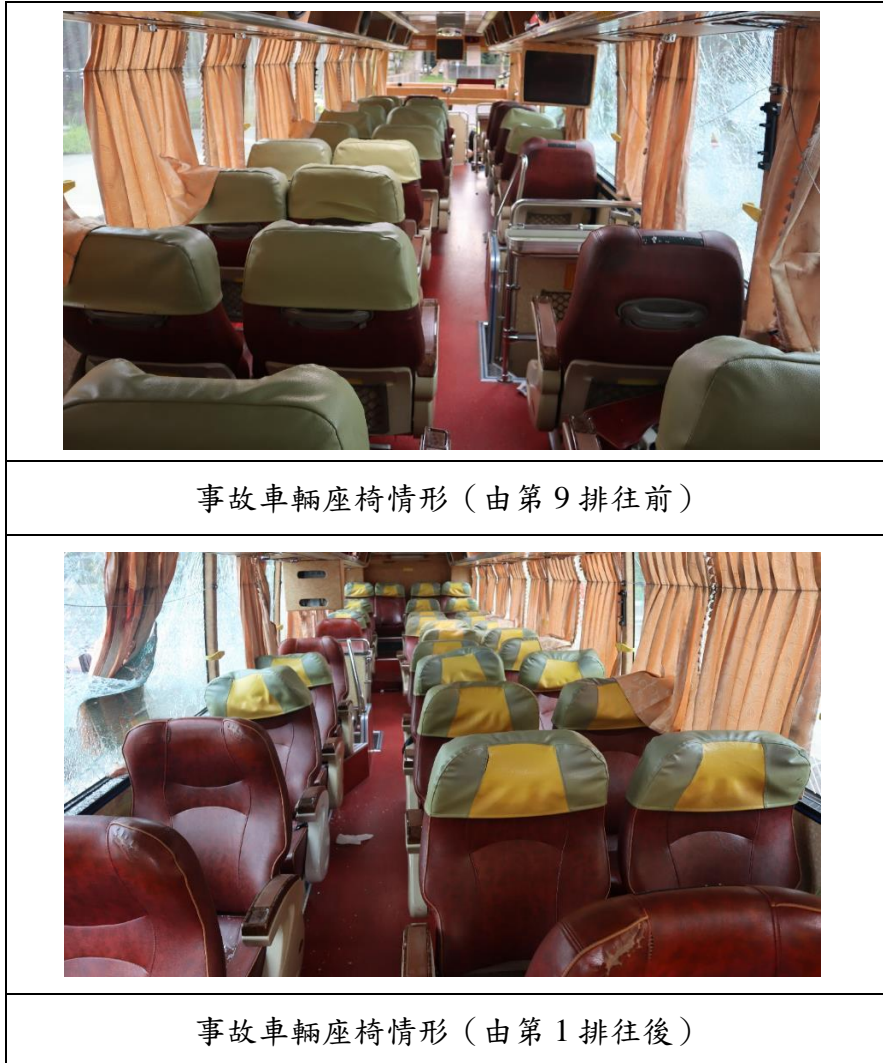
圖 1.3-4 事故車輛車內座椅損壞狀況

駕駛室 2 個座椅及駕駛室上方之所有座椅，皆固定於地板，椅背無傾倒，部分座位椅墊脫離原位置。車內座椅狀況如圖 1.3-4。

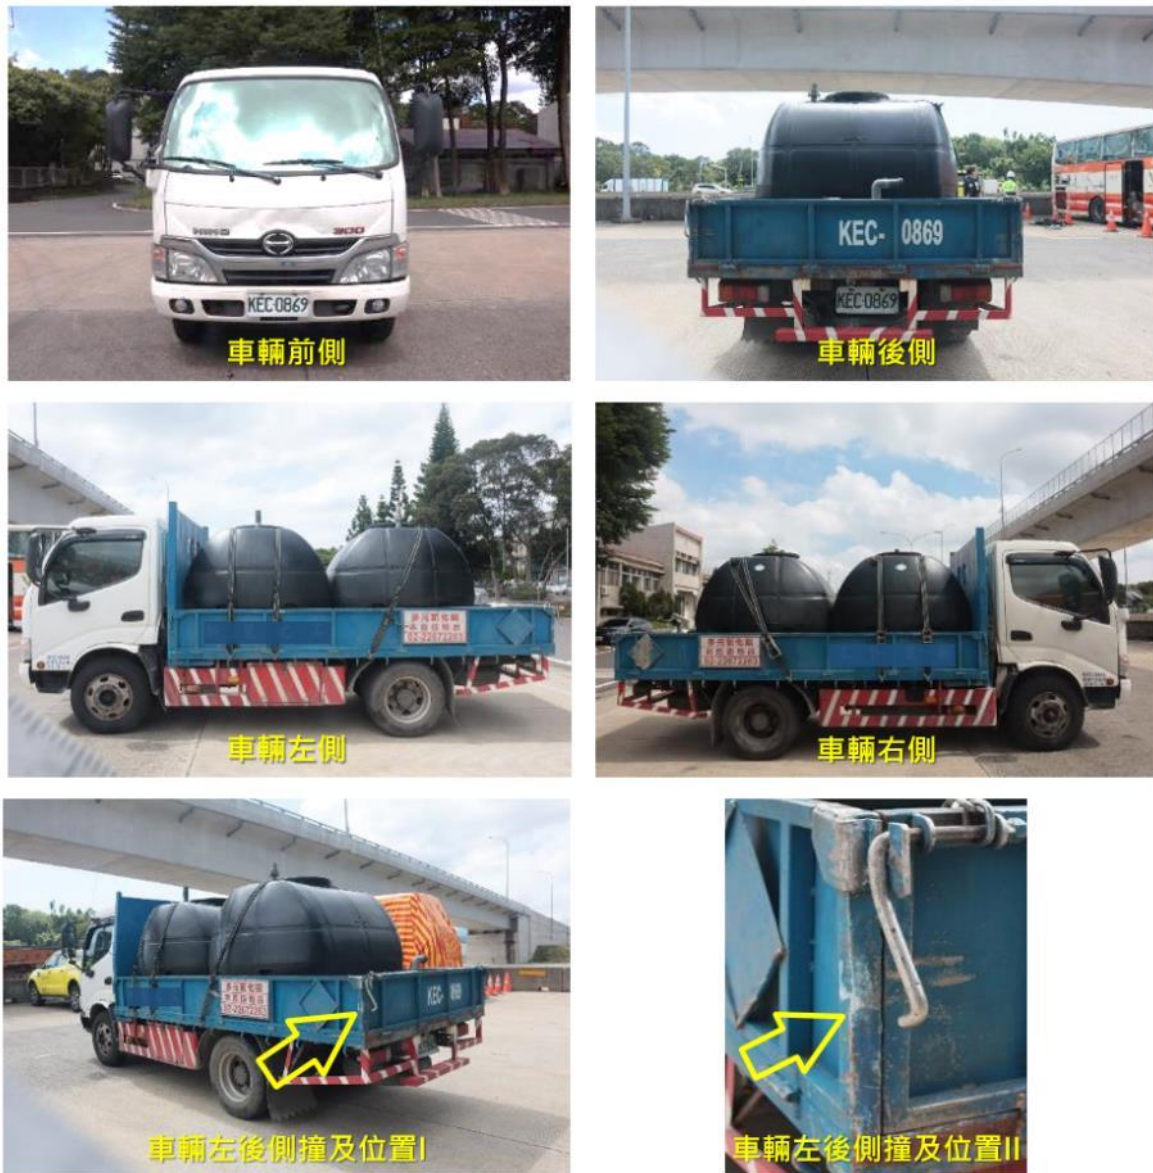
圖 1.4-1 大貨車四視圖及廂式車廂損害情形

大貨車遭事故車輛撞擊，造成車輛框式車廂左後方受損。大貨車四視圖及損害情形如圖 1.4-1 所示。

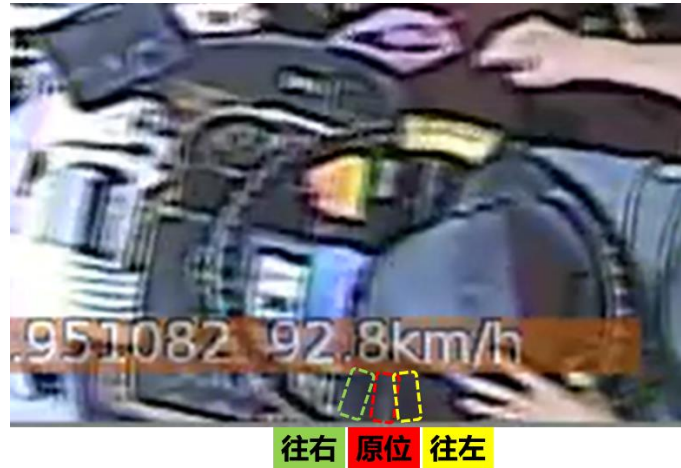
圖 1.9-4 方向燈撥桿位置說明

依據訪談紀錄，事故駕駛員表示事故前係預計向右變換車道，且變換車道前有顯示方向燈後始將車輛向右移動；調查小組截取事故前 10 分鐘之方向燈撥桿位置之影像，以確認方向燈使用情形，詳附錄 2，比對後方向燈撥桿位置說明，詳圖 1.9-4。

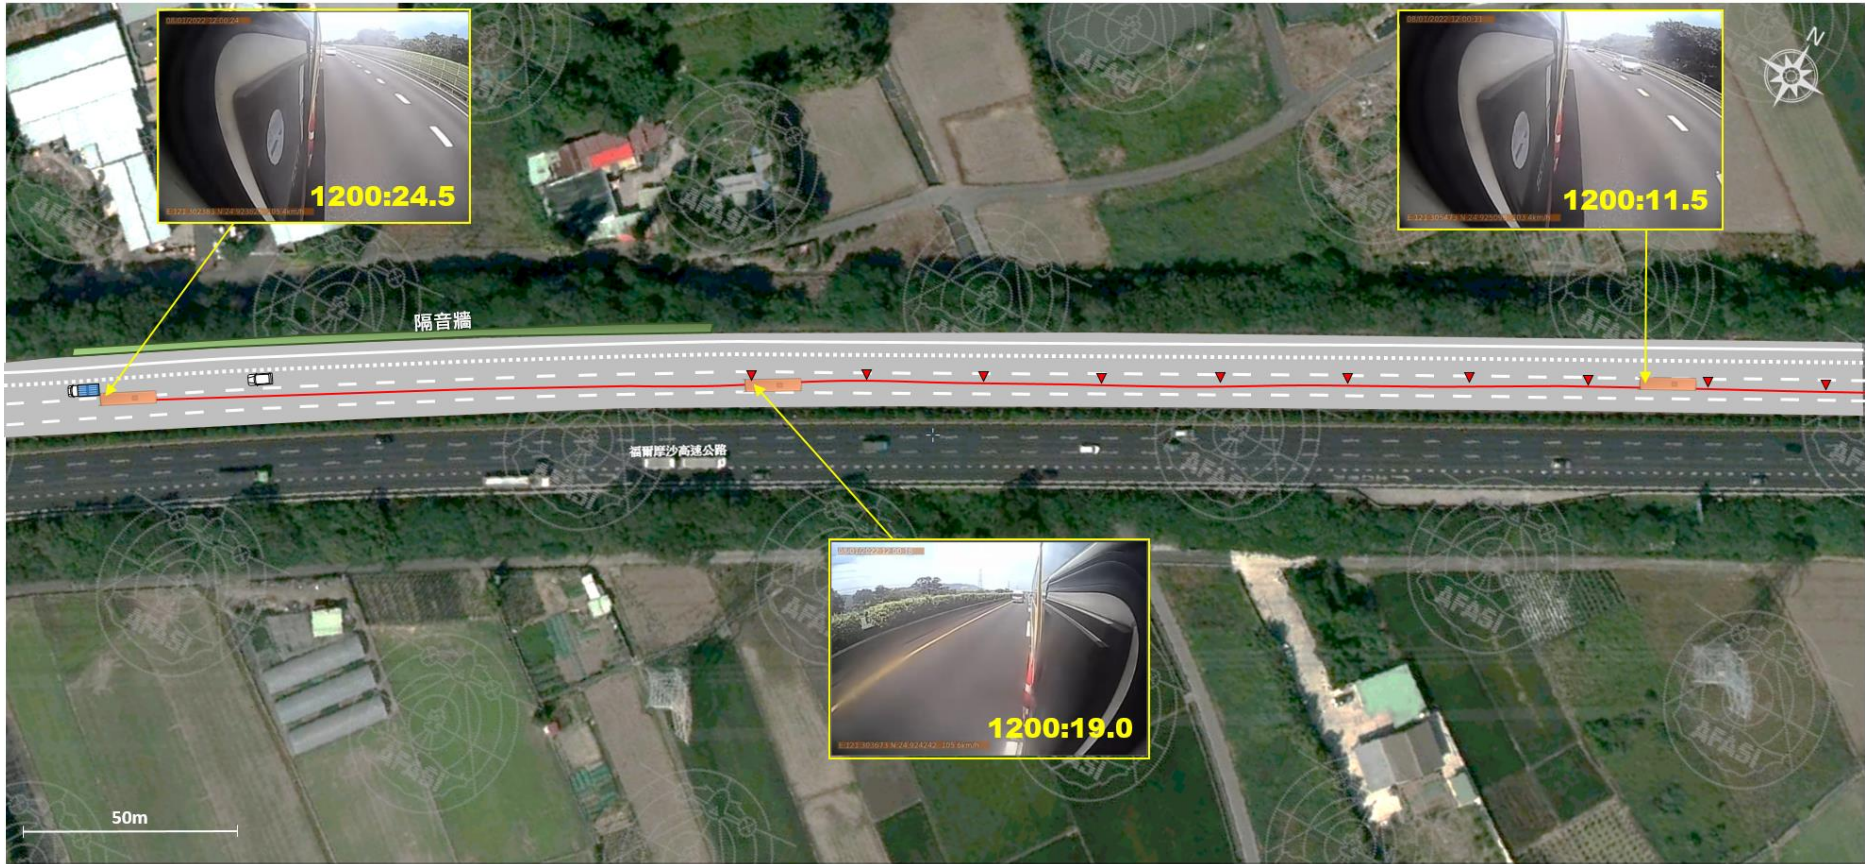
圖 1.9-5 事故前車行軌跡示意圖

調查小組依據事故車輛行車視野輔助系統內建之 GPS 資料<sup>6</sup>，結合事故車輛前方監視器影像；並以國道事故路段隔音牆及對向車道標誌為參考點，修正 GPS 資料，將事故前 15 秒之事故車輛行進軌跡以示意圖呈現，如圖 1.9-4。

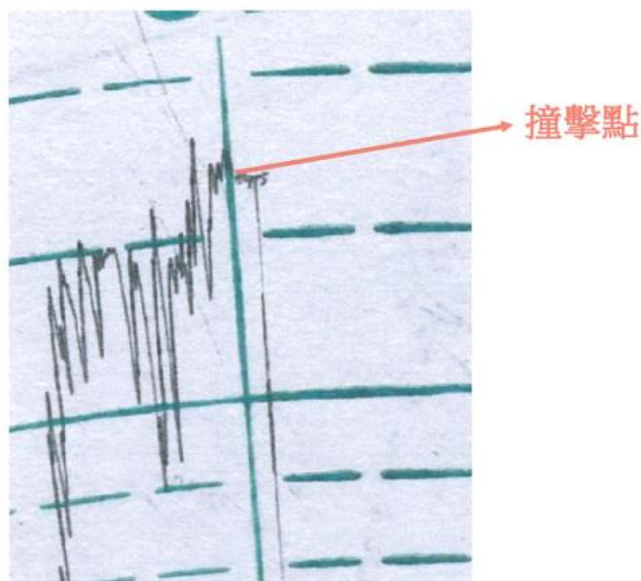
圖 1.9-6 事故車輛行車紀錄卡之撞擊點位置

事故車輛使用之行車紀錄卡經分析判讀後，事故撞擊點之行車速度紀錄為每小時 108 公里，如圖 1.9-6。

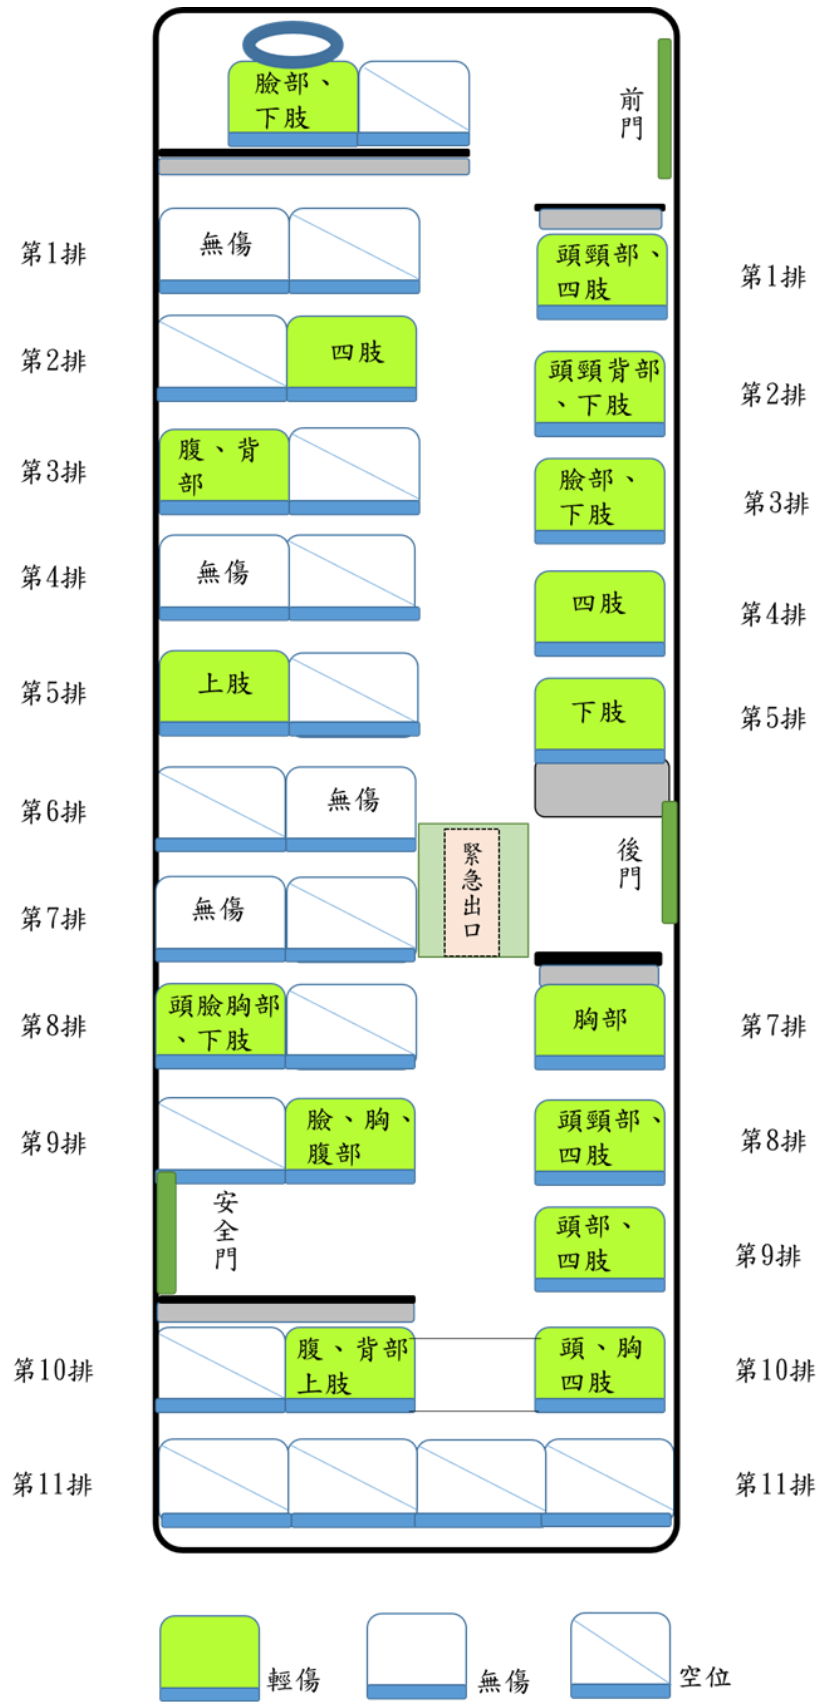
圖 1.11-1 事故車輛傷者外傷部位及座位分布

依據訪談紀錄及診斷證明書，事故駕駛員之傷勢為臉部、左小腿挫傷及撕裂傷，事故車輛乘客之傷勢多分佈於頭、臉部及右側肢體，並以擦挫傷居多，或因車窗玻璃碎裂遭致撕裂傷，15 名傷者均為輕傷，乘客傷勢情形如表 1.11-1，傷者外傷部位及座位分布如圖 1.11-1。另調查發現全車 19 名乘客僅 10 名乘客繫上安全帶，而 4 名未受傷乘客均有繫上安全帶，且乘坐於左側座位，傷者之位置分布，以及安全帶使用情形如圖 1.11-2。

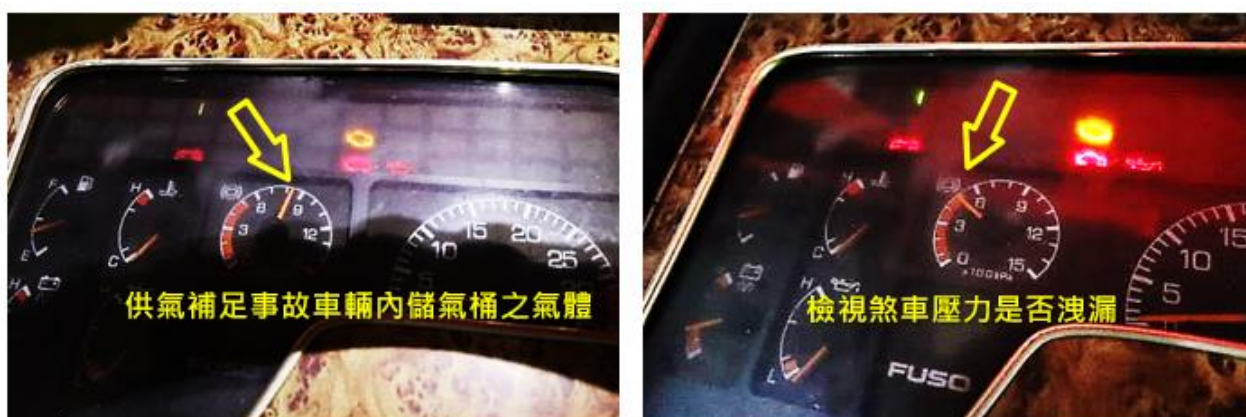
圖 1 煞車壓力檢測改圖說

依據臺灣戴姆勒提供技術資料，事故車輛採用全空氣作動式鼓式剎車系統，附有兩個完全獨立的迴路。調查小組先利用外部設備供氣補足事故車輛內儲氣桶之氣體後，由測試人員踩踏煞車踏板，觀察煞車壓力是否保持狀態，經檢視事故車輛之儲氣桶壓力未有洩漏，檢測過程如圖 1。

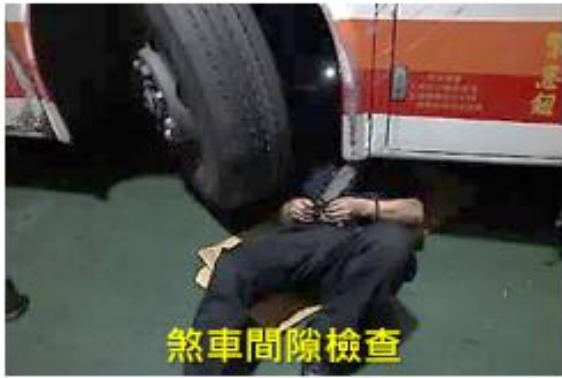
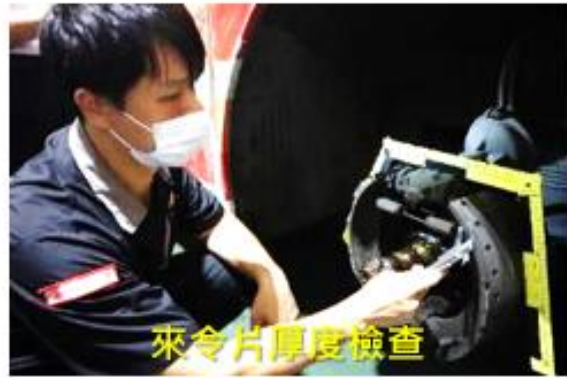
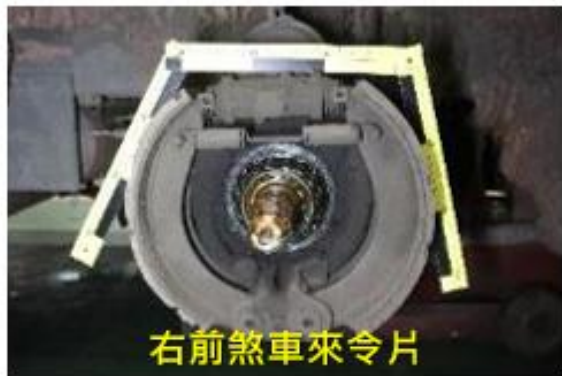
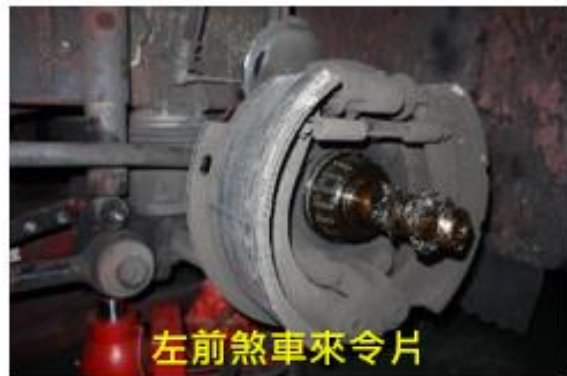
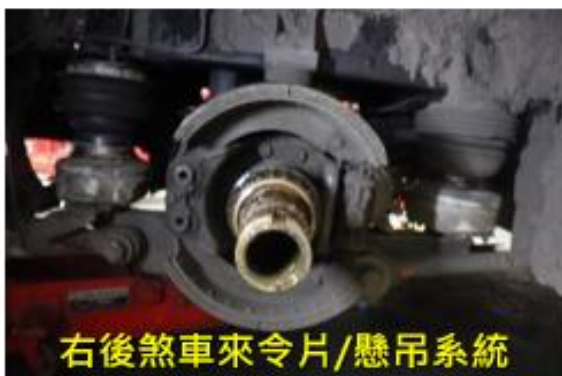
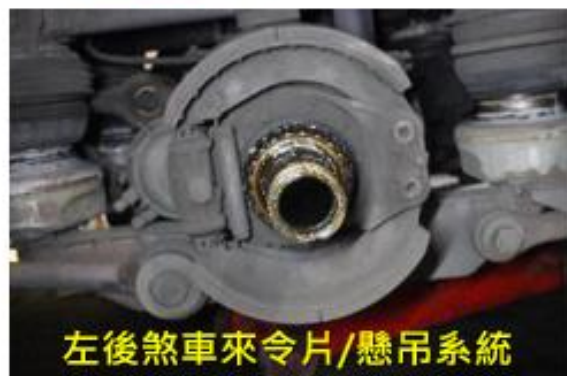
圖 2 煞車來令片現場檢測情形

民國 111 年 8 月 18 日本會調查小組與臺灣戴姆勒亞洲商車股份有限公司（以下簡稱臺灣戴姆勒）技術人員至裕益汽車（臺灣戴姆勒授權之經銷商）中壢保養廠進行事故車輛檢測。檢測項目為煞車壓力、輪胎胎紋深度及胎壓、煞車來令片、引擎系統並進行底盤檢查。除檢測過程中發現右前煞車來令片有剝落現象外，檢測項目均正常，詳附錄 1。

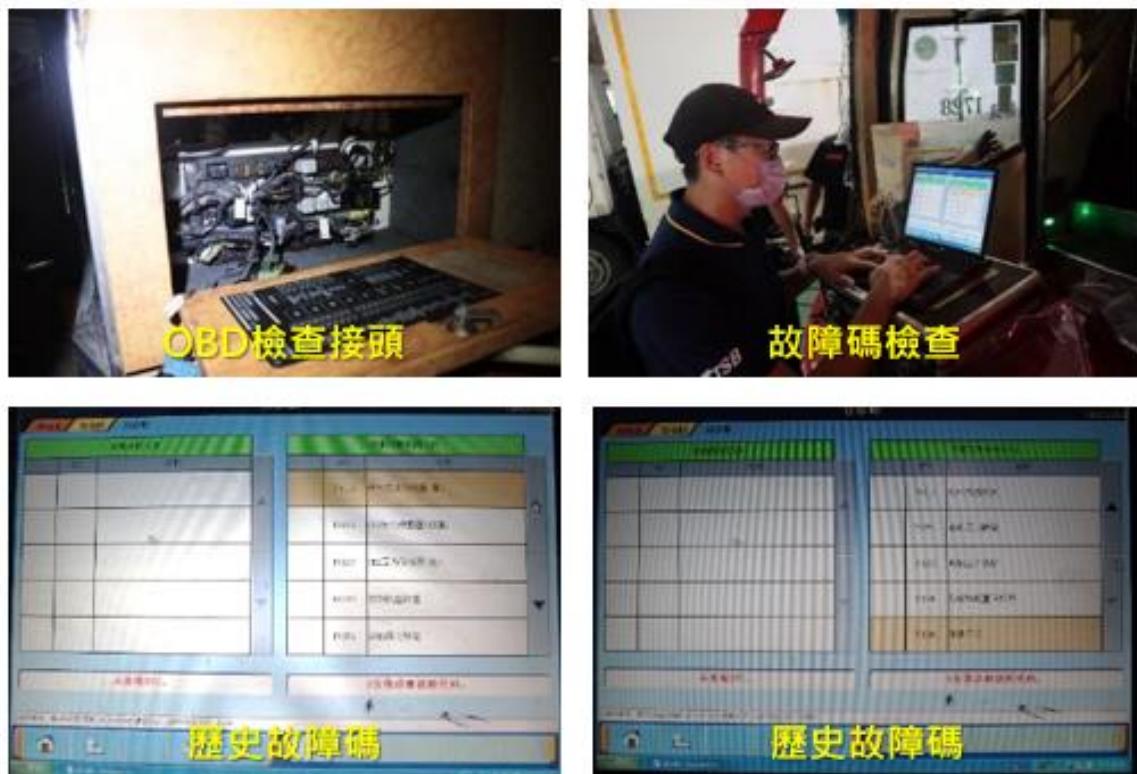
圖 3 行車電腦檢測情形

事故車輛經裕益汽車技師運用行車診斷電腦讀取後，診斷系統中未出現新故障代碼訊息，僅有歷史故障代碼且已排除之紀錄，檢測情形如圖 3 所示。

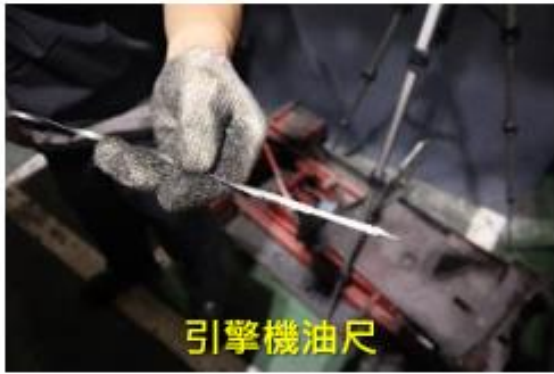
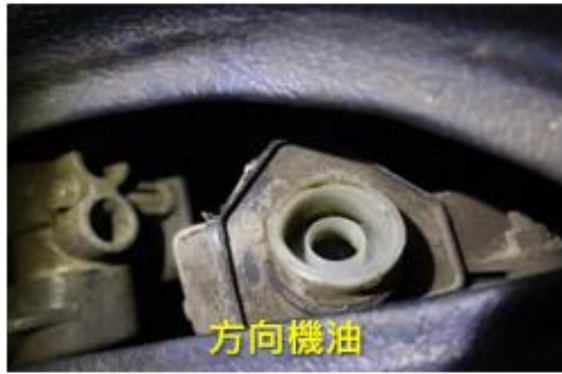
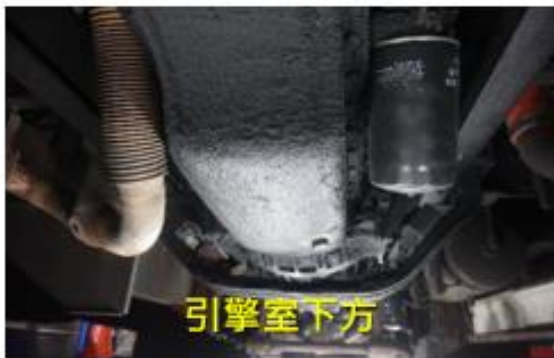
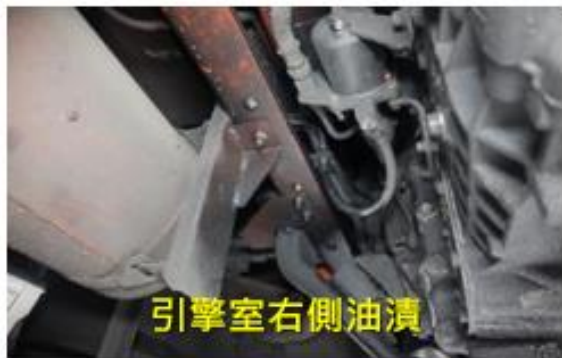
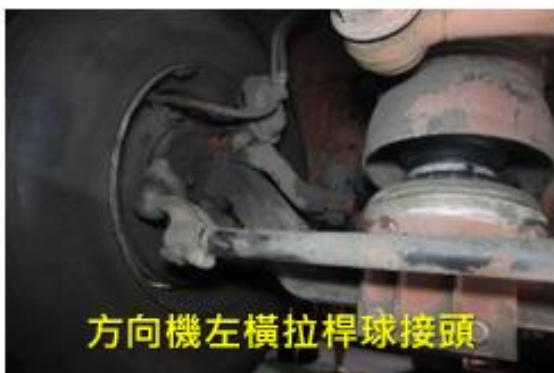
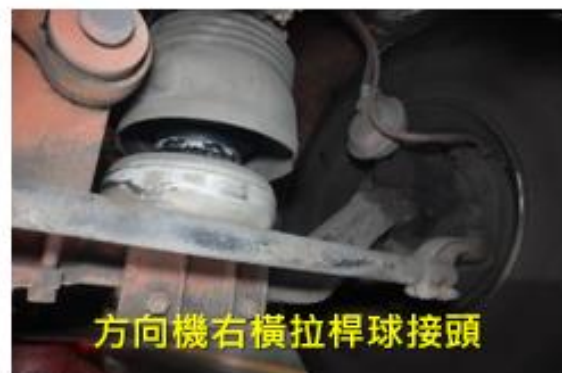
圖 4 引擎及底盤檢查

檢視事故車輛之引擎機油、方向機油、離合器油及冷卻液，由於液面高度均過低無法取得量測值。檢視事故車輛底盤，引擎下方部分有油漬，油漬由引擎室向車前延伸至車輛中段底盤結構處；另檢視懸吊系統及轉向系統，懸吊系統及轉向系統均正常，檢測情形如圖 4 所示。

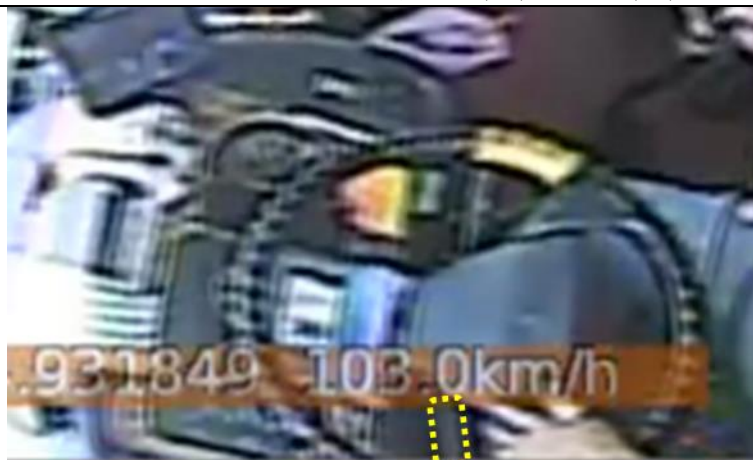
1159:32 時方向燈撥桿由右(上)撥至左(下)  
持續至事故發生時均未調整位置
