# 國家運輸安全調查委員會

## 重大運輸事故調查報告

台 21 線 3477-ZK 採茶貨車重大公路事故

報告編號：TTSB-HOR-23-03-001

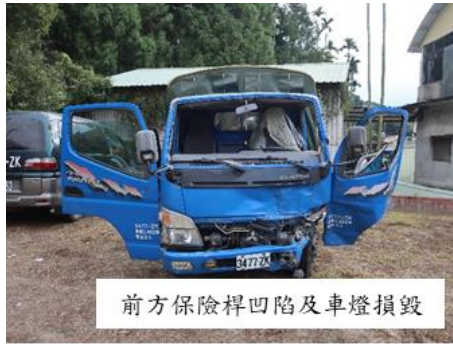
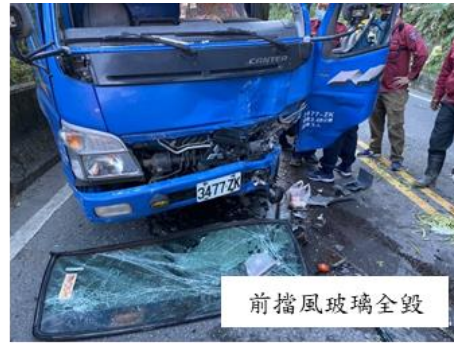
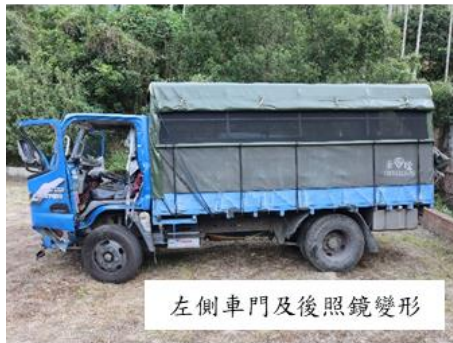
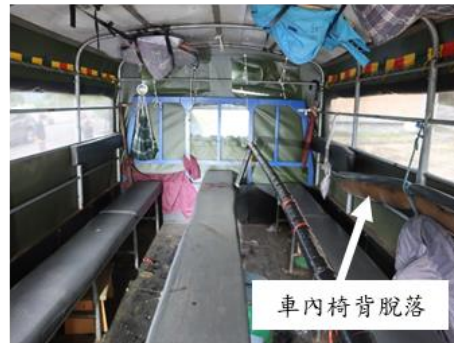
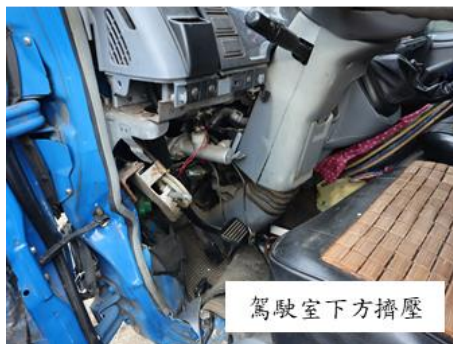
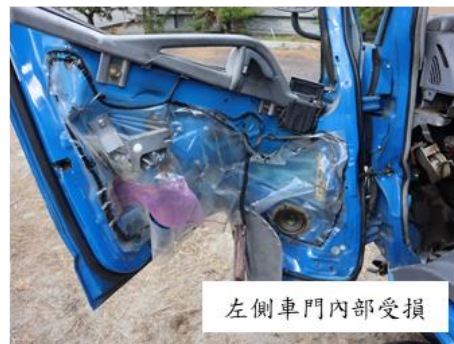
圖 1.3-1 車輛損害情形-採茶車

事故發生時，因採茶車遭受小貨車從左前方撞擊，造成採茶車車頭受損，包含前保險桿凹陷、左側大燈損壞、前擋風玻璃損毀，另左側車門、左側後照鏡變形、後車廂內改裝之部分座椅椅背脫落及車內駕駛室遭受擠壓變形，車輛損害情形如圖 1.3-1。

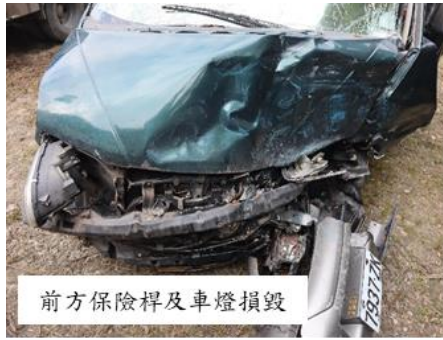
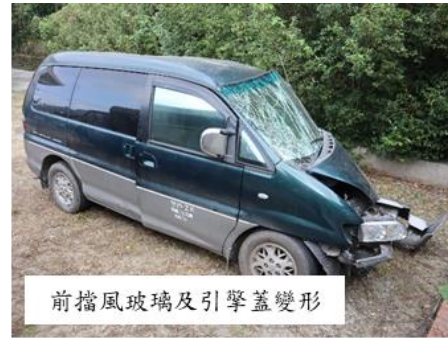
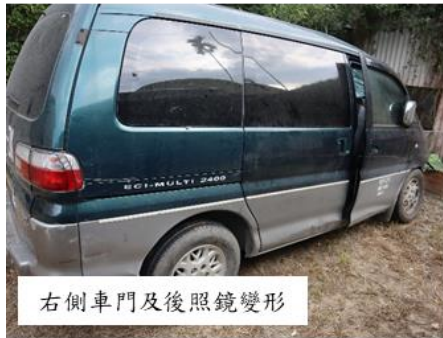
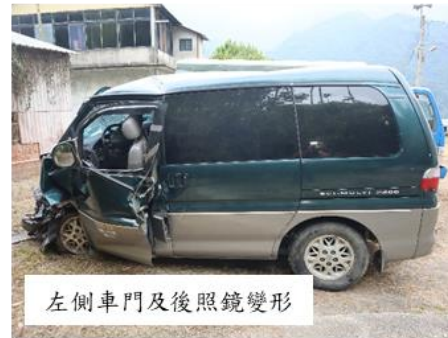
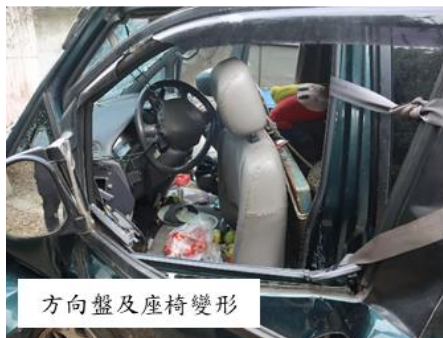
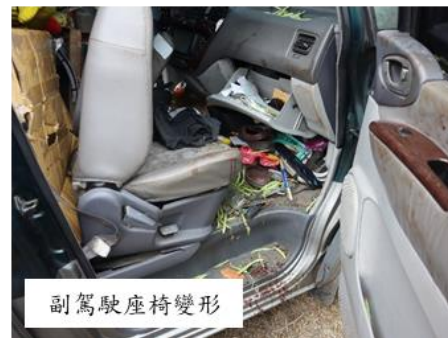
圖 1.3-2 車輛損害情形-小貨車

小貨車車前保險桿、車燈損毀、前擋風玻璃與引擎蓋變形、兩側車門與左側後照鏡變形、車內方向盤與駕駛座椅遭受擠壓扭曲，車輛損害情形如圖 1.3-2。

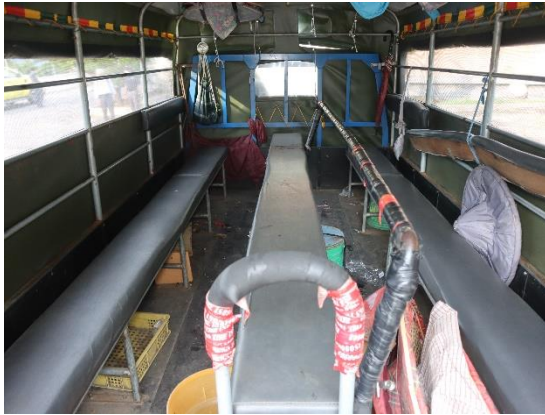
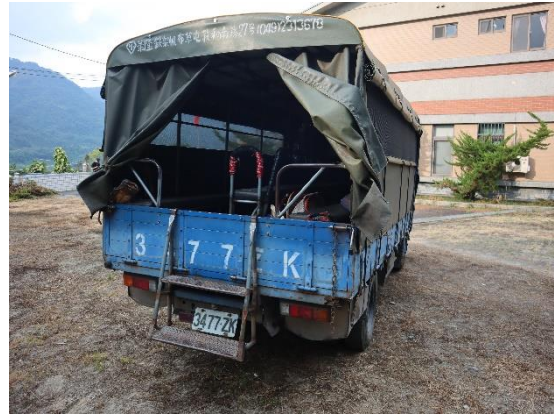
圖 1.3-3 後車廂座椅圖-採茶車

調查小組於民國 110 年 11 月 4 日至南投縣政府警察局集集分局郡坑派出所（事故車輛保管地點）勘查採茶車後車廂座椅安裝固定方式，經檢視供採茶工乘坐之座椅區分為左、右側及中央 3 排，左右兩側鎖附靠墊於車側車架上，中間座椅安裝單邊手扶橫桿，車廂後側掛有金屬製階梯供人員上下車，詳圖 1.3-3 採茶車後車廂座椅圖。

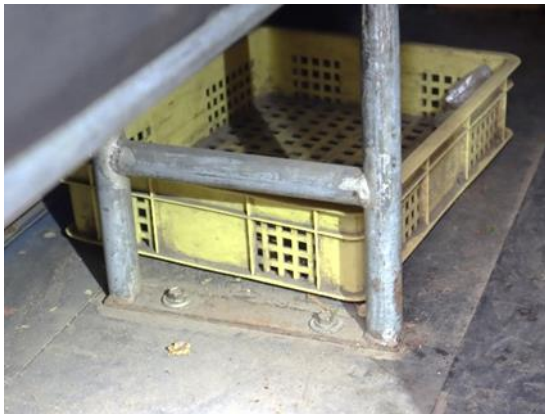
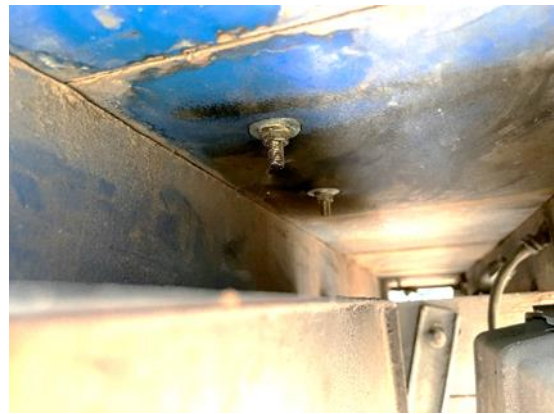
圖 1.3-4 座椅鎖固圖-採茶車

採茶車後車廂內 3 排座椅由左至右分別有 5、4 及 5 組椅腳，座椅與車廂固定之方式，係車廂底部鑽孔後以螺栓上下對鎖方式固定，固定方式詳圖 1.3-4。

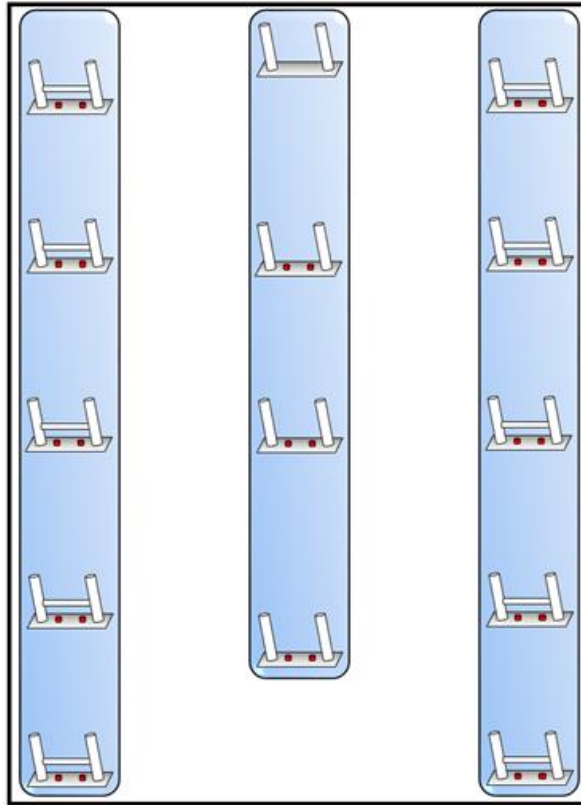
圖 1.3-5 座椅螺栓鎖固示意圖-採茶車

調查小組發現除中間最前方之座椅腳架無螺栓外，其餘各腳架均有 2 個螺栓且無鬆脫現象，詳圖 1.3-5 座椅螺栓鎖固示意圖。

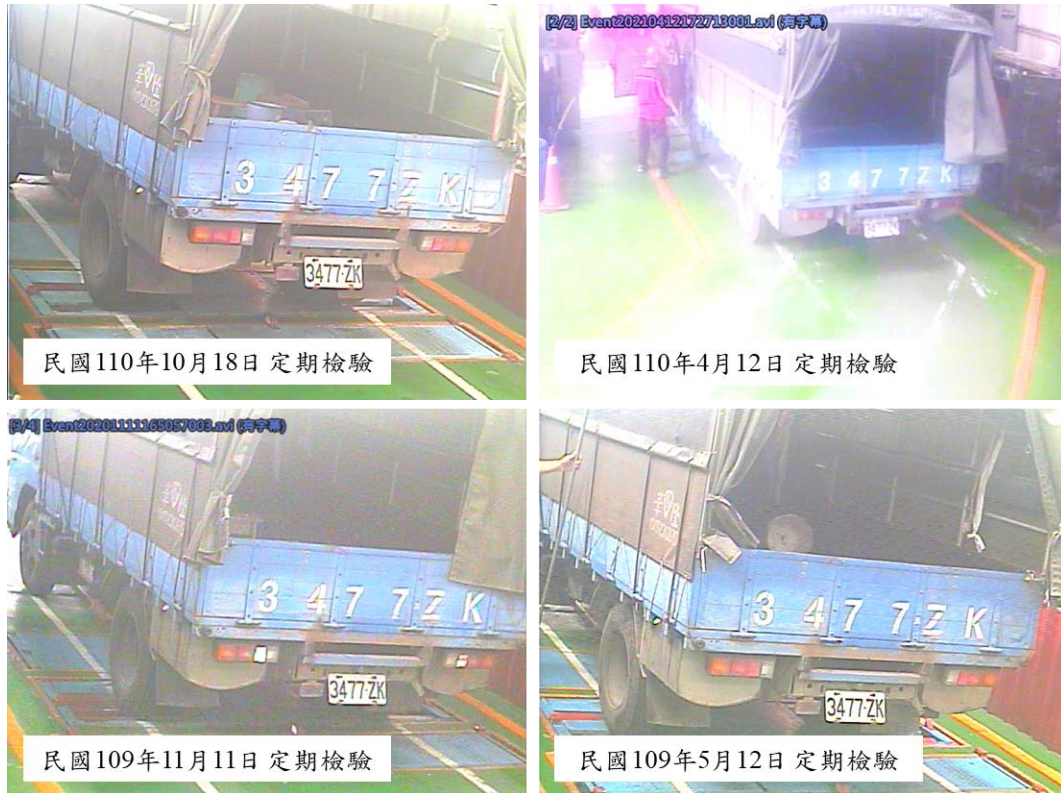
圖 1.6-1 近 2 年驗車影像-採茶車

採茶車自民國 102 年起均於南投市豐晟車輛代檢廠辦理車輛定期檢驗，歷年驗車紀錄如表 1.6-1，近 2 年驗車影像如圖 1.6-1，影像顯示後車廂未安裝座椅。

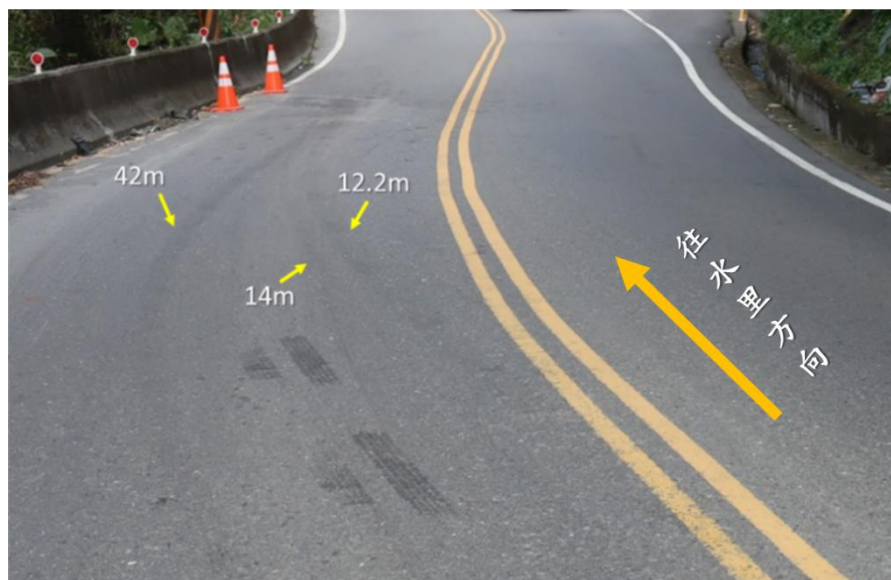
圖 1.10-2 路面煞車痕跡

本次事故地點為台 21 線 79 公里處，事故發生後由南投縣政府警察局繪製道路交通事故現場圖，如圖 1.10-1。調查小組於民國 110 年 11 月 4 日至事故現場進行現場測量作業，自事故位置上游黃虛線起點處至事故位置約 260 公尺，平均路面坡度約為-2.5%，取得地面煞車痕跡<sup>8</sup> 條，分別為 42 公尺、14 公尺、12.2 公尺，現場路面跡證照片如圖 1.10-2、1.10-3。

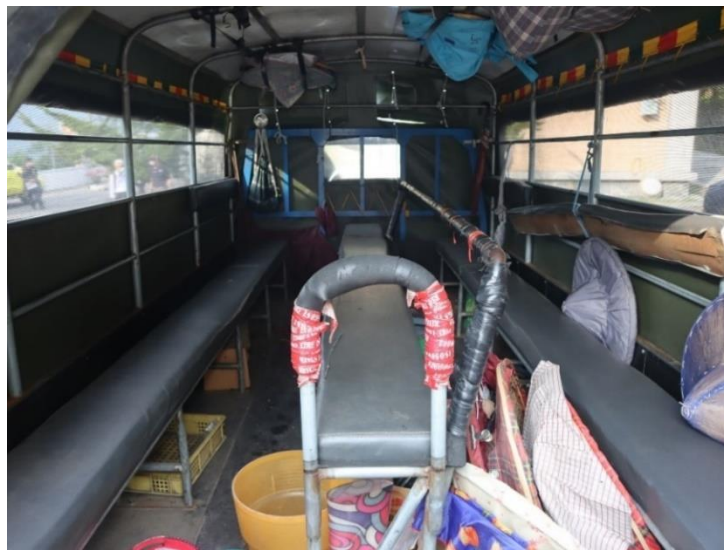
圖 1.12-1 後車廂改裝之座位配置

採茶車後車廂改裝設有 3 排縱向長條型座椅，採茶工上車後自由選擇座位，每排約乘坐 5 至 6 人，後車廂兩側裝有靠墊，故選擇左右兩側之乘客較多。採茶車後車廂座位配置如圖 1.12-1，另後車廂後方裝設掛梯，為進出後車廂唯一通道，如圖 1.12-2。

綜上所述，本事故造成採茶車與小貨車兩車共 18 人受輕、中或重傷，兩車駕駛室內 4 名人員雖有繫安全帶，仍因雙方左前車頭撞擊，缺乏緩衝空間與安全氣囊保護，造成 1 名重傷、2 名中傷及 1 名輕傷情形。採茶車後車廂加裝 3 排縱向長條型座椅供採茶工乘坐，在未有椅背間隔與安全帶約束下，乘客於後車廂內遭受碰撞衝擊造成身體損傷，且因年齡及性別因素具有較高之骨折風險。

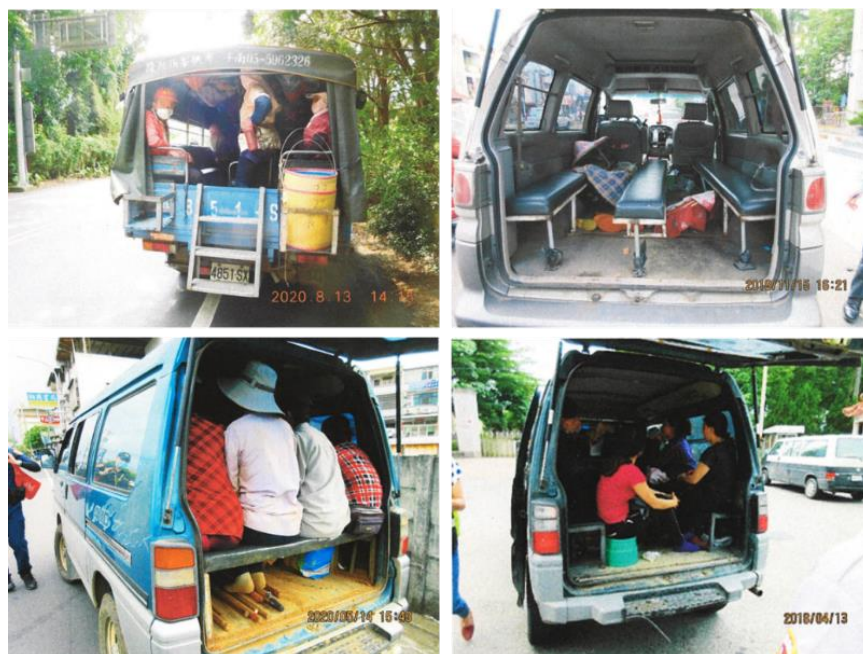
圖 1.14-2 違規改裝之採茶車態樣

之採茶車會將攔查訊息告知其他採茶車，後續就難以再攔查到違規改裝車輛。依據南投監理站所提供之違規改裝之採茶車態樣，如圖 1.14-2。

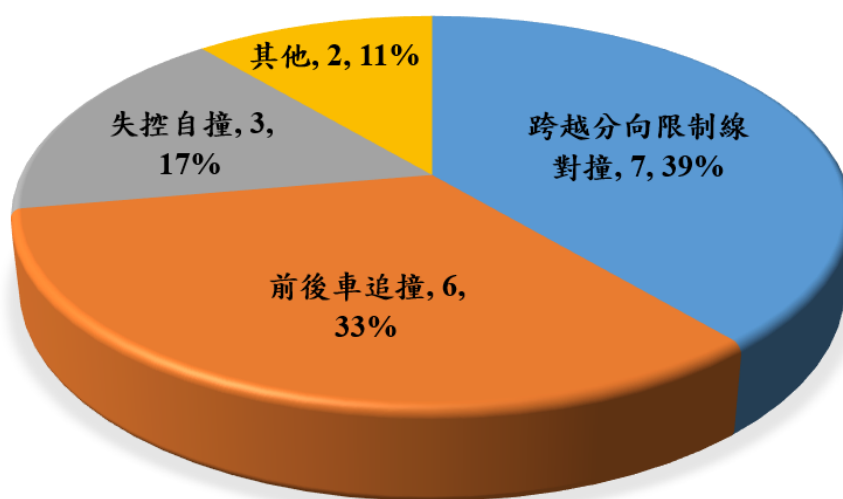
圖 2.6-1 台 21 線 78K 至 80K 路段近 5 年交通事故碰撞類型分布

制線對撞之事故有 7 件，占 39%；前後車追撞事故共 6 件，占 33%，這兩類型事故共占 72%，如圖 2.6-1 所示，其肇事地點皆位於劃設分向限制線禁止超車之路段。

上述資料顯示，若在視距良好的雙向二車道直線路段劃設禁止超車標線，於道路車流速度差距過大時，可能迫使駕駛人跨越分向限制線超車，降低限制標線之權威性。因此，事故路段之行車分向線改為分線限制線之改善措施，可能無法確實改善道路交通安全之目標，反而造成交通效率降低之問題。道路養護及改善工程措施除應考量符合設計規範之標準外，亦應將歷年肇事型態與肇因之因素納入考量，並針對交通安全與效率，再進行更詳細的評估，若有 RSA 機制，亦可藉此機制通盤考量。
