國家運輸安全調查委員會

重大運輸事故事實資料報告

聯昇發鮪延繩釣漁船於模里西斯路易士港東北方約 490 浬處遭遇
強烈颶風造成船舶翻覆及 16 名人員失蹤

調查報告編號： TTSB-MFR-23-07-001
發布日期： 民國 112 年 07 月 05 日

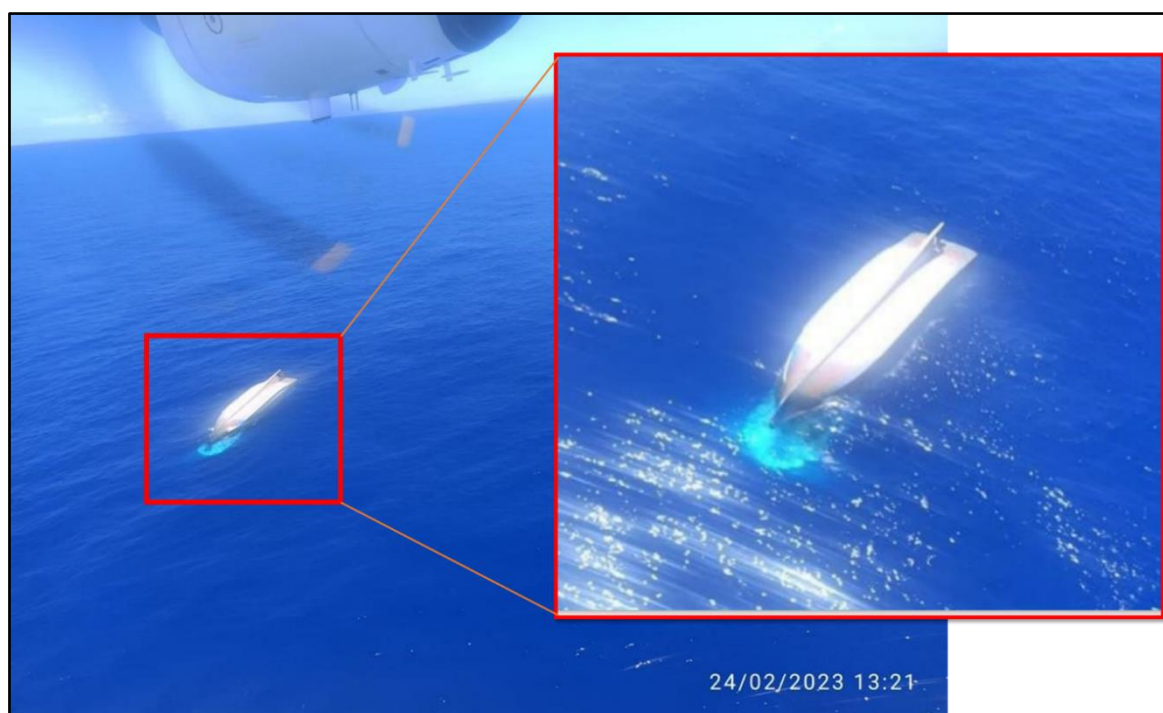
圖 3 「聯」船船體翻覆照片（發現日期 112 年 2 月 24 日）

漁業署接獲「聯」船船東通報「聯」船失聯，後同海巡署合作，與模里西斯海岸巡防隊聯繫協助展開海上搜救任務。112年2月24日，一外籍商船發現疑似一艘翻覆船體，位於「聯」船VMS回報最後船位西南方約152浬處，船體為紅棕色、藍色，隨後模里西斯政府派遣直升機空中勘查並拍攝該船體翻覆情況（詳圖3）。2月25日及26日，一艘國籍漁船參與搜索作業，於「聯」船VMS回報最後船位西南方約176浬處發現「聯」船翻覆船體；模里西斯政府派遣海巡艇及潛水俠進行翻覆船體水下檢查，發現數件破損救生衣，未發現人員及救生筏。

事故後，調查小組取得漁業署漁業監控中心提供「聯」船事故現場的照片（詳圖 3），事故後船體呈現翻覆狀態；民國 112 年 2 月 27 日駐模里西斯漁業專員回報，經模里西斯政府派潛水員確認，「聯」船艙門皆為開啟狀態，並未發現救生筏。

受訪者表示，已於 3 月初代表協會去模里西斯了解本案，其他的船長跟受訪者說聯昇發的走勢很奇怪，一般來說沒人這麼走。總結來說比較可能的解釋是聯昇發輕忽了颱風的影響。由飛機上拍的照片看起來整個船身沒有損壞，但卻整個翻過來比較少見，所以我們覺得成因比較可能是輕忽了颱風的影響。

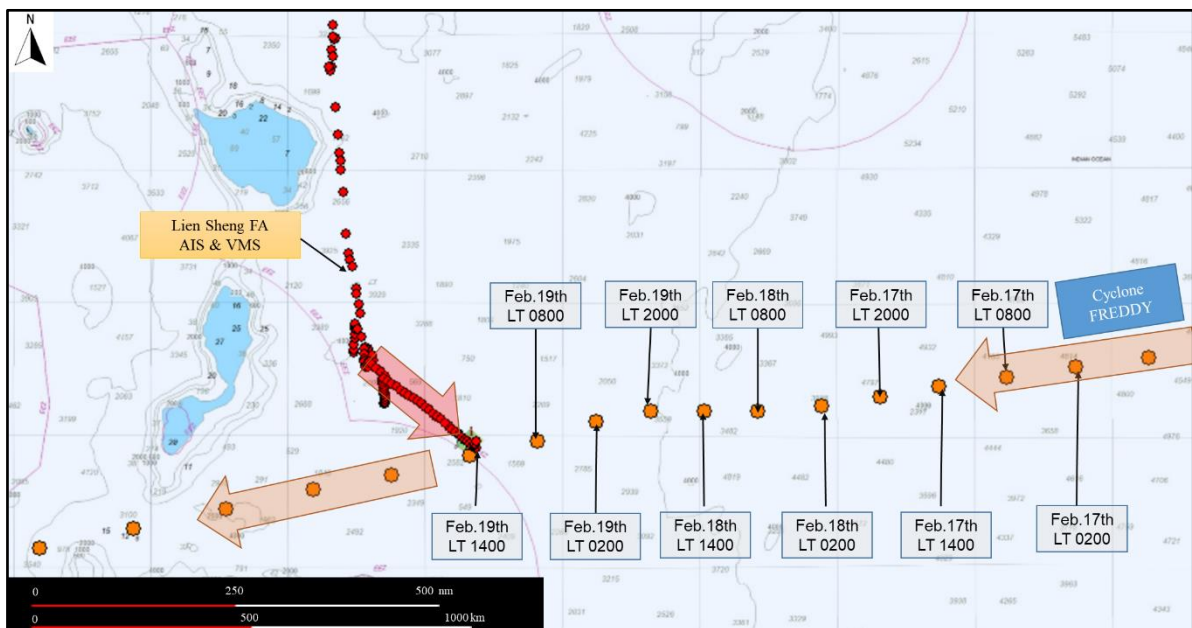
圖5 「聯」船航跡與弗雷迪颶風行進路線圖

根據澳洲，美國及法國的氣象觀測機構發布資料，112年2月6日有一熱帶氣旋於澳洲西北方海域生成，被命名為「弗雷迪（FREDDY）」，於112年2月6日至3月10期間，美國聯合颱風警報中心（JTWC），澳洲及法國留尼旺等氣象機構均持續發布警報。該熱帶氣旋於本事故發生期間增強為第4級至第5級颶風（相關定義請參附錄2），圖5為「聯」船航跡與弗雷迪颶風行進路線圖，紅色圓點為「聯」船VMS船位，橘黃色圓點為弗雷迪颶風之衛星觀測中心位置。

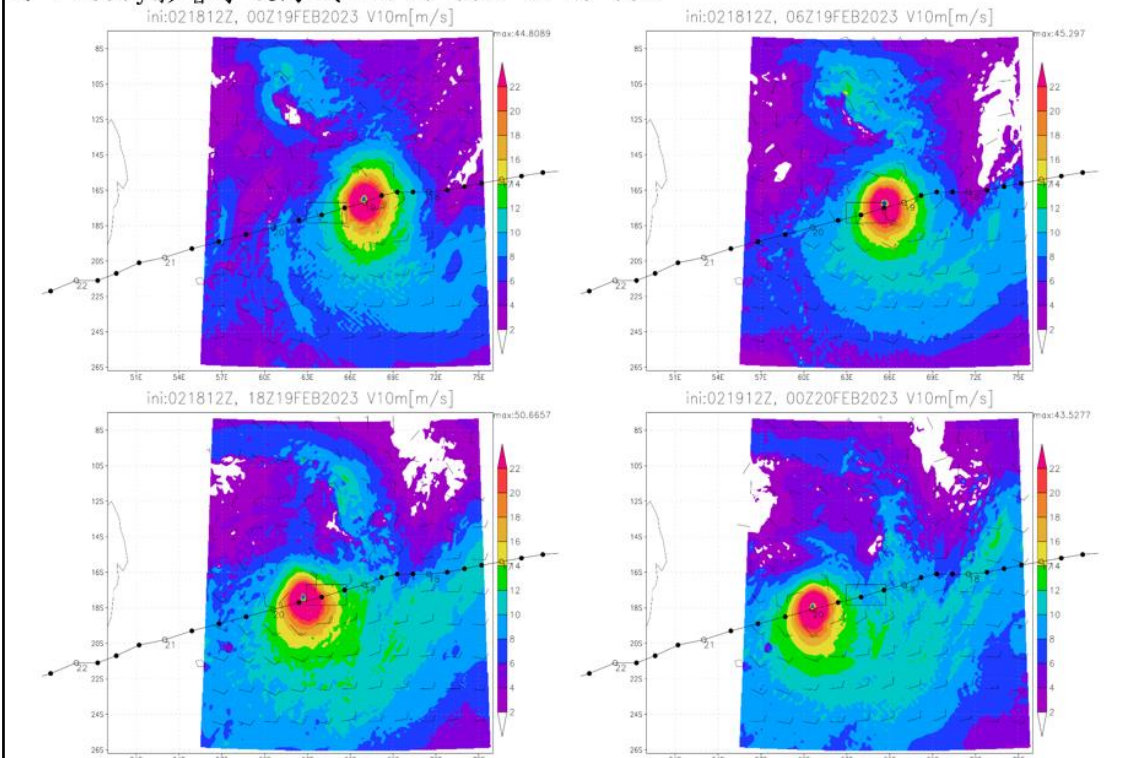
個案3：WRF模擬(WRFd2 V10m + JTWC)

1. Freddy影響事故海域：2/19 00Z~2/20 00Z

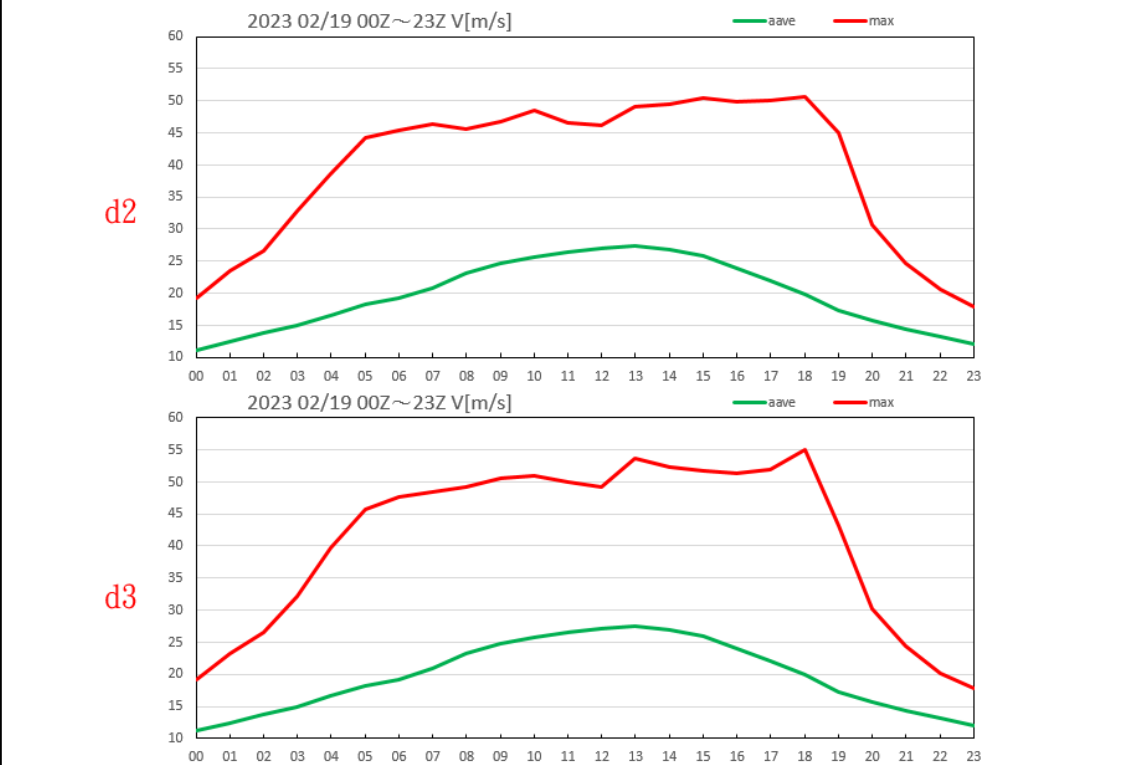
個案3：WRF模擬(WRFd2 d3, 事故區域平均風, 最大風)

調查小組委託臺灣大學大氣科學系進行事故海域之氣象模擬，（結果詳附錄 5）。該結論：「受 Freddy (2023) 颱風向西南西移動影響，強風區自 2/19 00Z 至 20 00Z 影響事故海域，區域平均風 27 m/s（最強風達 55 m/s）。」

氣象模擬顯示，事故當日於事故海域風力達 10 級陣風達 12 級。

2. 事故海域：WRF V10m [m/s] 2/19 00Z~23Z
