# 國家運輸安全調查委員會

## 重大運輸事故 調查報告

竹南站重大鐵道事故

報告編號：TTSB-ROR-23-07-001

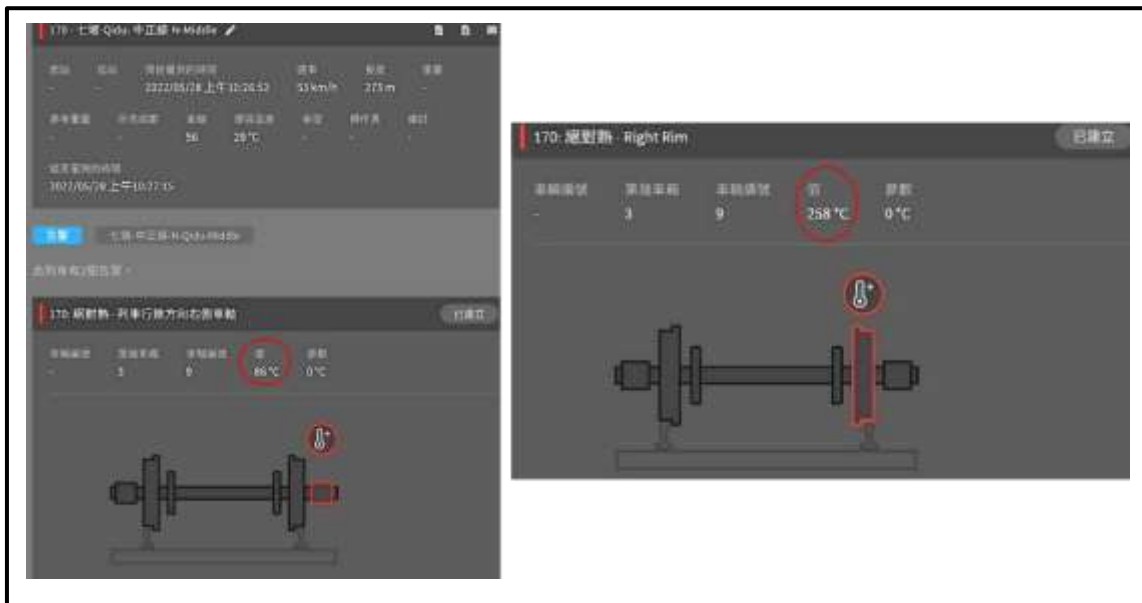
圖 1.1-1 第 170 次車問題車軸及山側車輪踏面高溫告警

事故列車編組於第 177 次車前為第 170 次車運用,由嘉義站開往花蓮站,約 1027 時行經七堵站北邊,該處設有「車軸軸溫及集電弓自動檢測裝置」,用以偵測列車軸溫、車輪踏面溫度及集電弓狀態。事故列車行經該處時,七堵機務段客車調配室值班工務員收到該檢測裝置發出之高溫告警,顯示車廂編號第 11 車 2 號轉向架(以下簡稱事故轉向架)2 號車軸(以下簡稱問題車軸)軸溫 86°C 及山側車輪踏面溫度 258°C 如圖 1.1-1,即通知宜蘭站列檢員於列車到站時檢查。事故列車車廂、轉向架及車軸配置說明如圖 1.1-2。

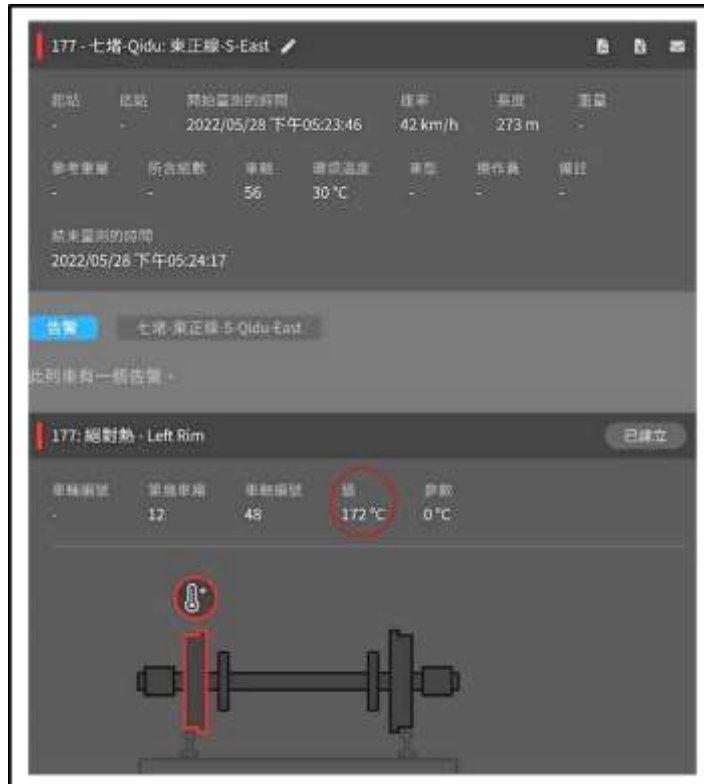
圖 1.1-3 第 177 次車問題車軸山側車輪踏面高溫告警

第 177 次車約於 1724 時行經七堵站北邊，七堵機務段客車調配室值班工務員再次收到檢測裝置發出之高溫告警，顯示問題車軸山側車輪踏面溫度為 172°C，如圖 1.1-3。

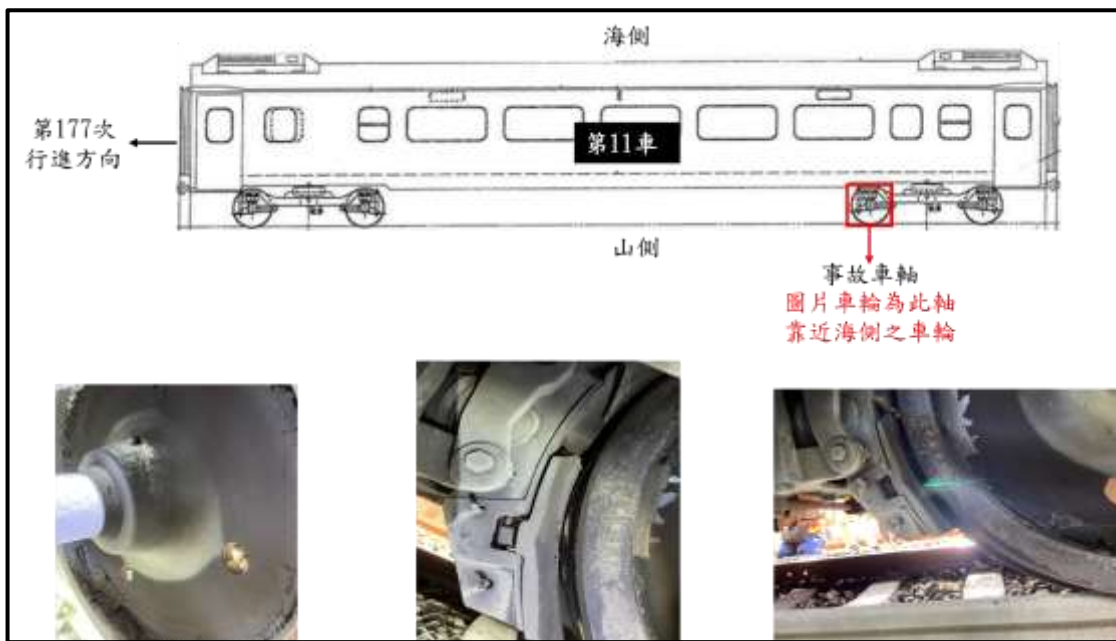
圖 1.2-1 事故車軸海側車輪燒灼痕跡

經調查小組檢視事故列車損害情形，發現事故車軸海側車輪及閘瓦有燒灼痕跡，如圖 1.2-1、1.2-2 所示，問題車軸山側車輪踏面與輪緣間，有明顯刮痕損傷且閘瓦表面有積鐵<sup>4</sup>情形。如圖 1.2-3、1.2-4 所示。

本會調查發現，事故列車起火燃燒處為事故車軸海側閘瓦，與先前產生高溫之問題車軸山側車輪並不相同，因此，排除該車輪閘瓦之燃燒與前述之車輪高溫情形有關。檢視新竹站列檢員所執行之停留軔機故障排程程序，發現列檢員於隔離事故轉向架 PB 考克後，位於事故車軸海側及問題車軸山側之停留軔機由鬆軔轉成緊軔，列檢員僅手動解鎖問題車軸停留軔機鬆軔拉環，但未對事故車軸停留軔機鬆軔拉環進行解鎖，導致事故車軸海側閘瓦持續保持緊軔，列車續行至竹南

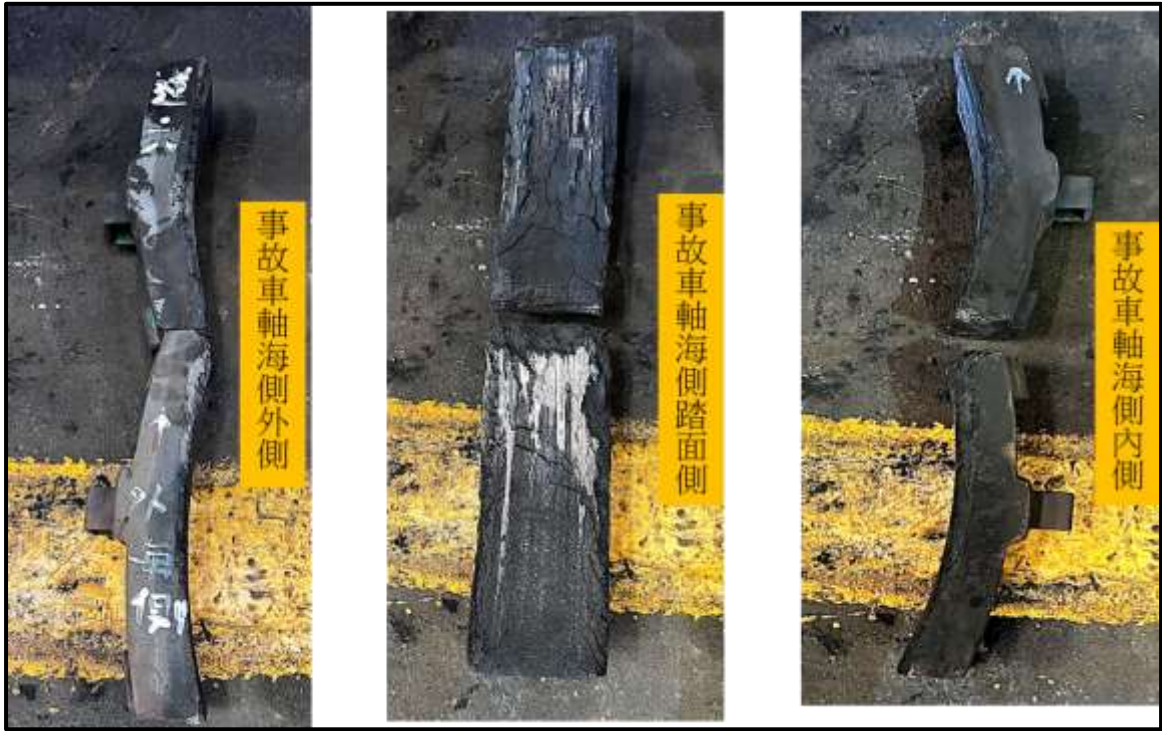
圖 1.2-2 事故車軸海側閘瓦燒灼痕跡

事故列車於 1929 時抵達竹南站，車站人員發現第 11 車車底冒煙起火，即進行滅火、疏散旅客並通報行車調度員。司機員至第 11 車查看，發現事故車軸海側閘瓦為緊軔且冒煙，持測溫槍測量該閘瓦溫度約 300°C 及車軸軸溫約 120°C。

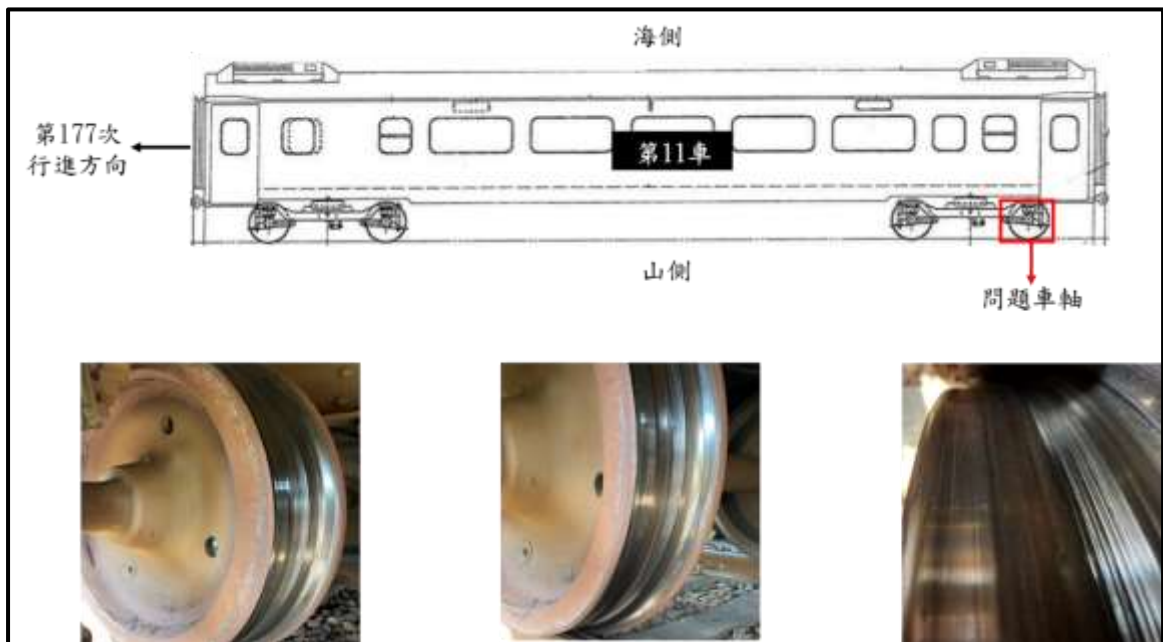
圖 1.2-3 問題車軸山側車輪踏面刮痕損傷

事故列車編組兩次行經七堵站時，「車軸軸溫及集電弓自動檢測裝置」均發出問題車軸山側車輪踏面高溫之告警。經調查小組檢視發現該車輪踏面有嚴重刮痕損傷如圖 1.2-3，另拆卸該車輪所對應之閘瓦，發現該閘瓦表面有嚴重積鐵如圖 1.2-4。

本會調查官於事故時至竹南站進行現場勘查及資料蒐集後，請臺鐵局依運輸事故調查法第 15 條規定，保全事故車輛 11 車，以供後續調查之用。為進一步瞭解 11 車閘瓦積鐵發生原因及與車輪踏面受損情形，本會於 111 年 9 月 6 日至現場調查，發現該事故車輛之車輪已於 111 年 8 月 10 日進行鏟削，因此未能實際量測車輪踏面損傷情形。本會認為臺鐵局未依運輸事故調查法保全事故證物，不利後續調查作業，致本報告未能就積鐵與車輪損傷部份更進一步分析。

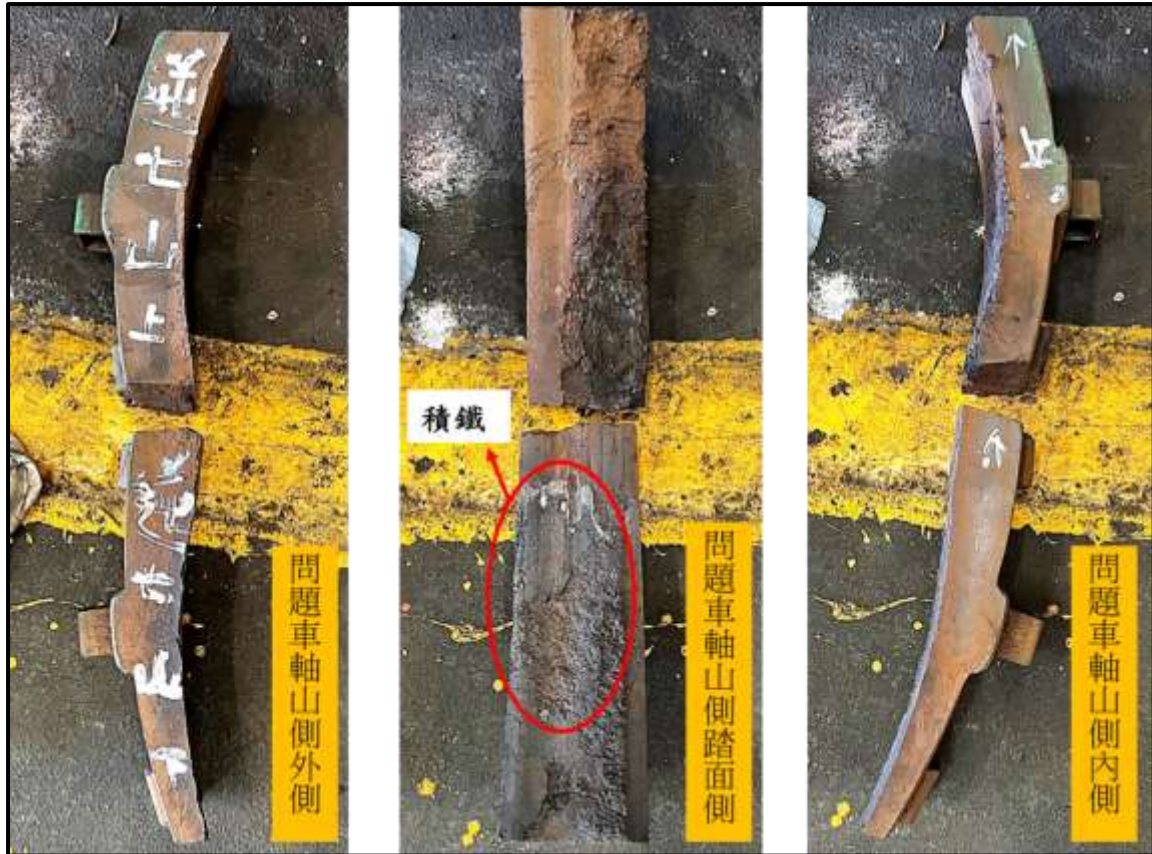
圖 1.2-4 問題車軸山側閘瓦有積鐵

本會調查認為，列檢員以目視方式判斷軔機是否為緊軔，容易誤判，以本案為例，事故轉向架停留軔機經本會測試功能正常，故本會認為問題車軸山側車輪於新竹站並非處於緊軔狀態，係因為積鐵導致閘瓦與車輪踏面間隙變小，造成列檢員判斷為緊軔，故採取停留軔機的故障排除程序，在本案卻非屬有效之處理方式。另外，臺鐵局對於停留軔機之故障排除程序於多份文件均有規範，惟對於「推拉式機車故障應急處理標準作業程序」中有關停留軔機隔離之故障排除，未能如教育訓練教材中，清楚說明人員於隔離 PB 考克後，須手動解鎖鬆軔拉環之數量及其位置，不利列檢員在緊急情況下完整執行停留軔機隔離程序。

1. 督促廠商改善合成閘瓦積鐵問題，減少列車煞車系統因閘瓦積鐵磨擦造成車輪高溫及踏面受損之風險，若無法完全避免積鐵產生則增訂積鐵檢查及處置程序。(TTSB-RSR-23-07-001)
2. 明訂車軸及車輪高溫時通報司機員應處程序及軸溫貼紙檢查維護機制，避免司機員因未能即時取得告警資訊，續行列車產生燒軸之危害，並降低列檢員因軸溫貼紙失效而未能正確判斷高溫之風險。(TTSB-RSR-23-07-002)
3. 強化列檢員停留軀機故障排除教育訓練並建立作業負責人機制，避免列檢員因不熟悉停留軀機故障排除程序，且在未有作業負責人機制下，產生故障排除作業疏漏之風險，不利故障排除作業正確性及完整性。(TTSB-RSR-23-07-003)
4. 加強宣導「運輸事故調查法」及「重大運輸事故之範圍」，建立事故證物保存機制，避免調查期間證物遭破壞，不利後續事故調查。  
(TTSB-RSR-23-07-004)

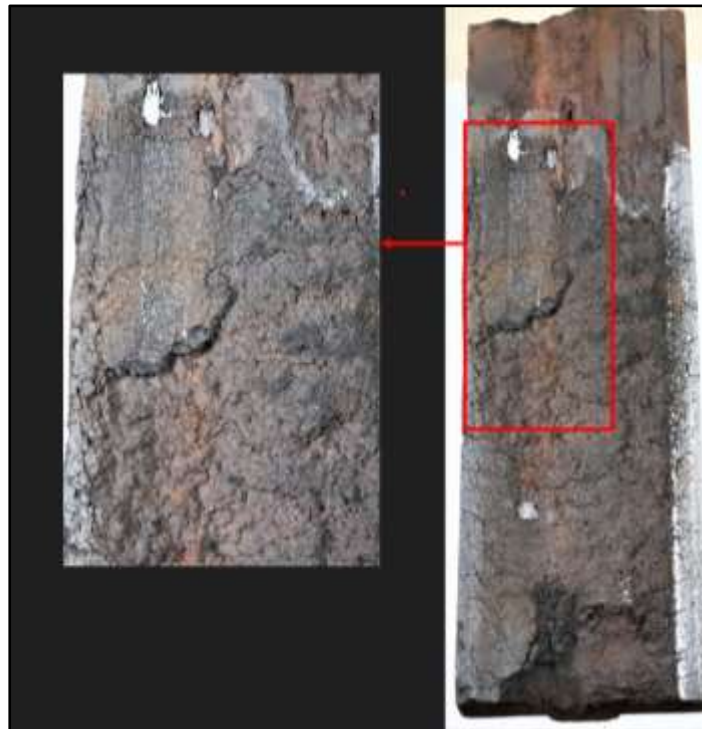
圖 1.5-6 閘瓦上之積鐵

事故列車當日使用之合成閘瓦係由長聚興企業有限公司提供，依據契約內容，由廠商所提供之閘瓦於驗收前需完成實驗室試驗、動態試驗及現車試驗，事故列車當日所使用之閘瓦尚未完成驗收程序。依臺鐵局合成閘瓦之採購契約 6.2 規定「閘瓦於本局正常檢修運用情形下，不得出現下列缺點：(1) 不得發生踏面龜裂、點蝕 (Pitting)、熱堆積、積鐵、熱裂、裂紋、局部刮溝、異常磨耗、剝離或其他不應發生之不正常狀況。(2) 不得有車輪輪緣部分異常增厚、增高或磨耗。(3) 不得因積鐵鑲嵌入閘瓦，致發生踏面局部凹下 (刮溝)，引起同

調查小組檢視事故列車，發現問題車軸山側車輪踏面與輪緣間有明顯的刮痕損傷且該軸閘瓦表面有積鐵，如圖 1.5-6。

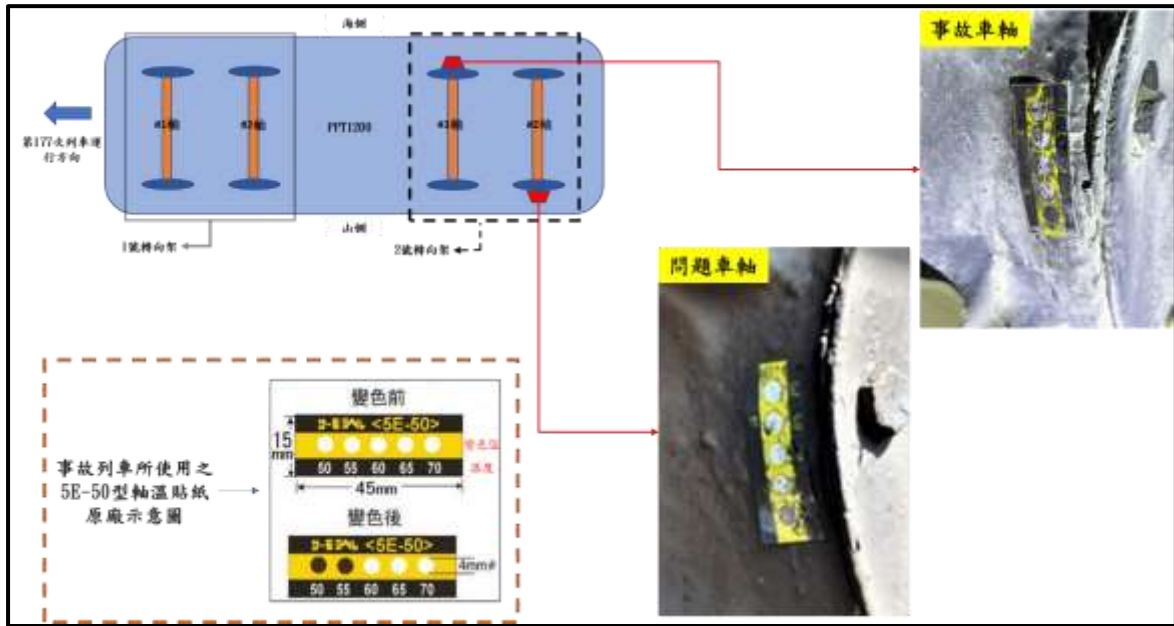
圖 1.5-9 事故轉向架軸溫貼紙顏色變化情形

### 1.5.5 軸溫貼紙

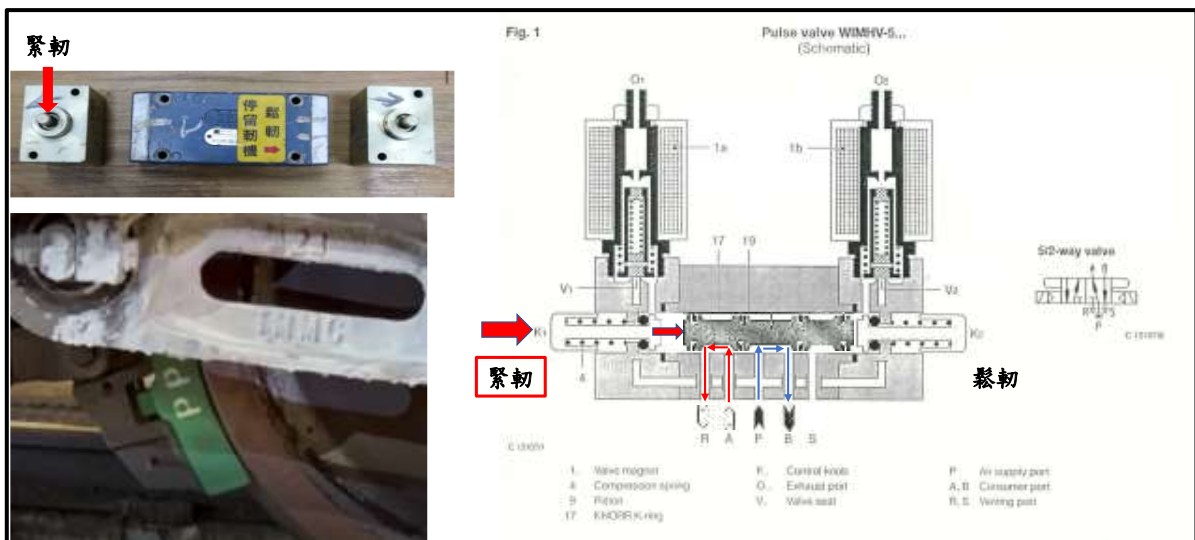
圖 1.9-7 停留軔機雙位閥緊軔測試結果

測試結果顯示，依按壓停留軔缸雙位閥之緊軔或鬆軔按鈕，停留軔機分別呈現緊軔或鬆軔狀態，與正常雙位閥運作狀態符合。
