# 國家運輸安全調查委員會

## 重大運輸事故調查報告

新長發 88 號漁船於基隆港東北東約 140 浬處翻覆  
造成船長罹難及 6 名船員失蹤

報告編號： TTSB-MOR-23-10-005  
報告日期： 民國 112 年 10 月 25 日

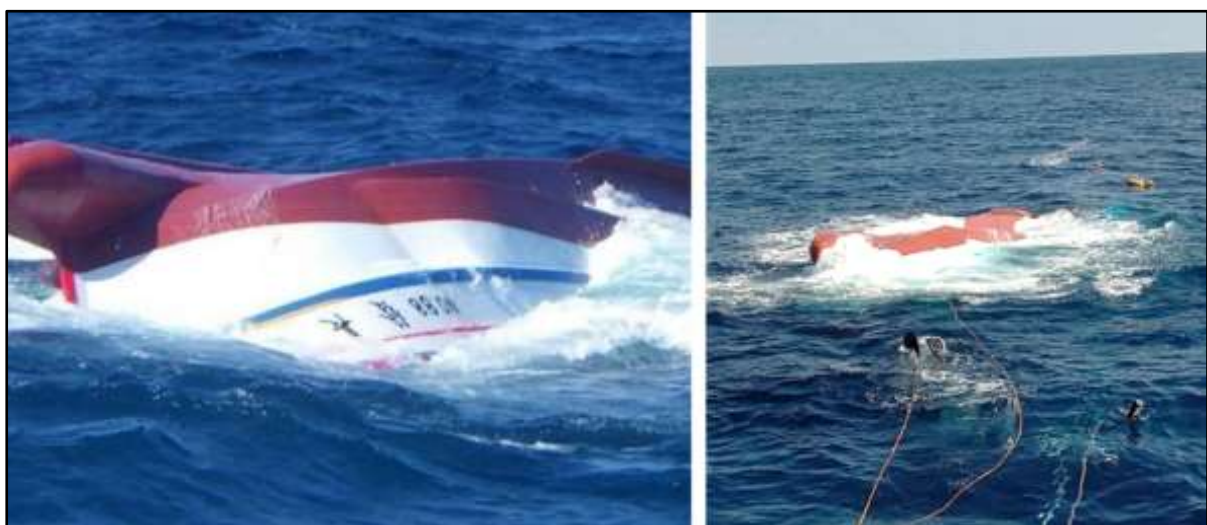
圖 2（左）「新」船翻覆外觀圖（右）「新」船拖救中情況

根據事故通報紀錄及日本海上保安廳提供「新」船之水下拍攝照片，該船船體翻覆且漁網纏繞，船體外觀未發現破損與漏油。日本海上保安廳潛水人員於水下船艙內發現船長大體。迄今，6名船員失蹤，無證據顯示「新」船遭遇外力撞擊，亦未發現救生筏。

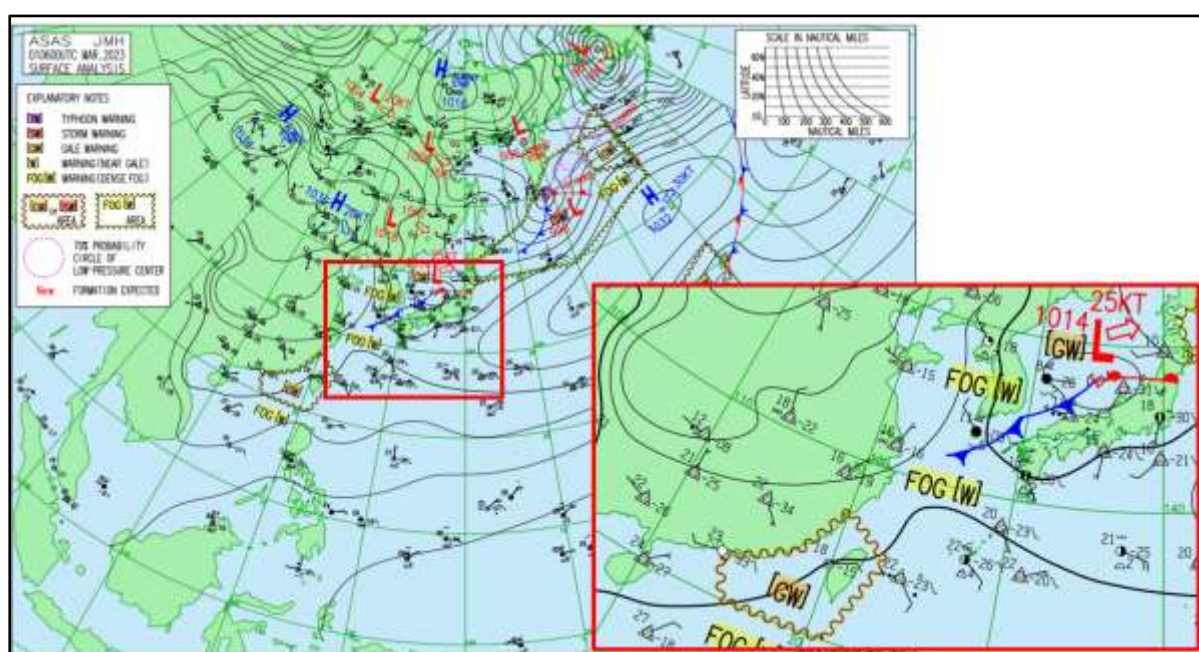
根據日本氣象廳發布之地面分析圖，112 年 3 月 1 日至 3 月 2 日期間，台灣海峽海域發布大風警報（詳圖 3，符號 [GW]），事故海域以北發布濃霧警報（詳圖 3，符號 FOG[W]）。

圖 3 日本氣象廳發布之地面分析圖（112 年 3 月 1 日至 3 月 2 日）

天氣及海象資料，3月2日事故海域天氣概況為北北東風，風力5至6級，東南流，中浪轉大浪（浪高約2.5至4公尺），並有濃霧警報。

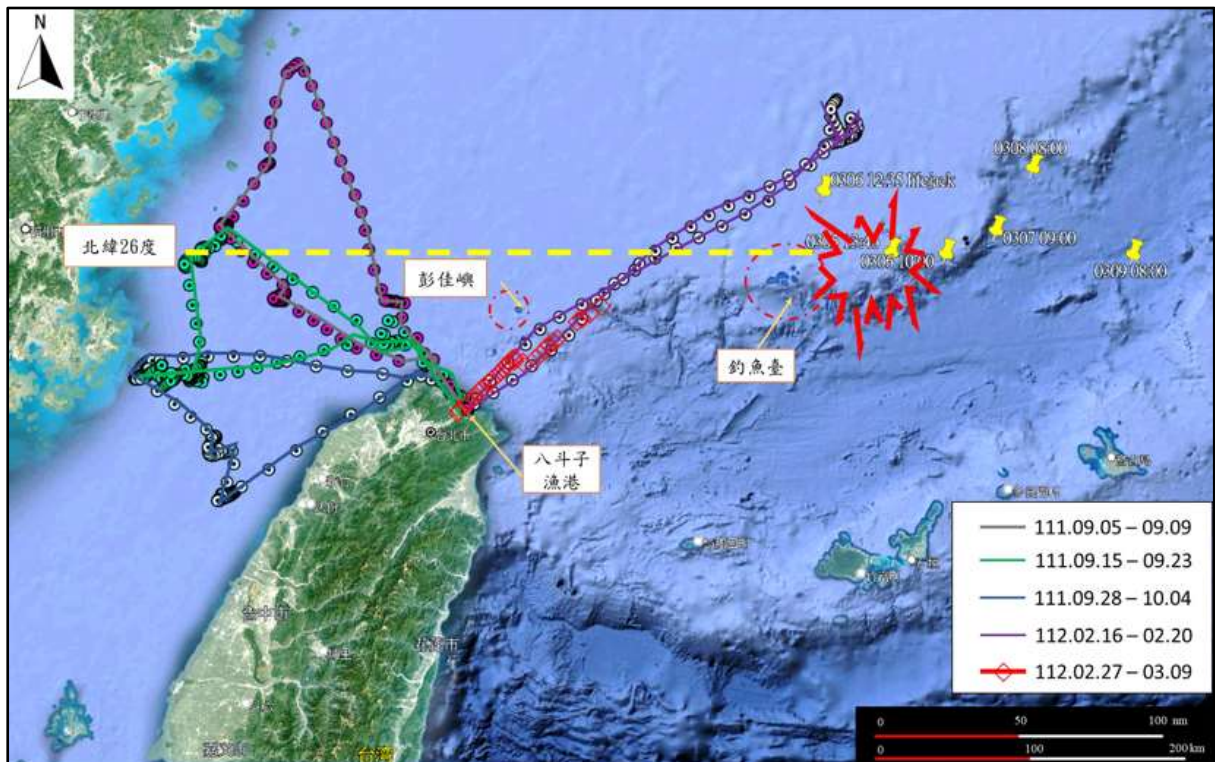
月有 1 次出海作業紀錄，其中 2 月 16 日至 2 月 20 日航次與本事故航次類似。VMS 船位紀錄顯示，2 月 17 日約 0630 時至 2 月 19 日 0930 時期間，新長發 88 號位於北緯 26 度以北作業（詳圖 4）。

事故發生後，本會從海巡署取得「新」船岸際雷達軌跡錄像紀錄，紀錄範圍從 112 年 2 月 27 日 2359 時至 2 月 28 日 0738 時。此期間，岸際雷達 2 次訊號脫鎖，最後船位位於彭佳嶼東方 24 浬海域，詳圖 4 及圖 5。

圖 4 「新」船過去航跡紀錄（VMS）及事故航次航跡紀錄（岸際雷達）

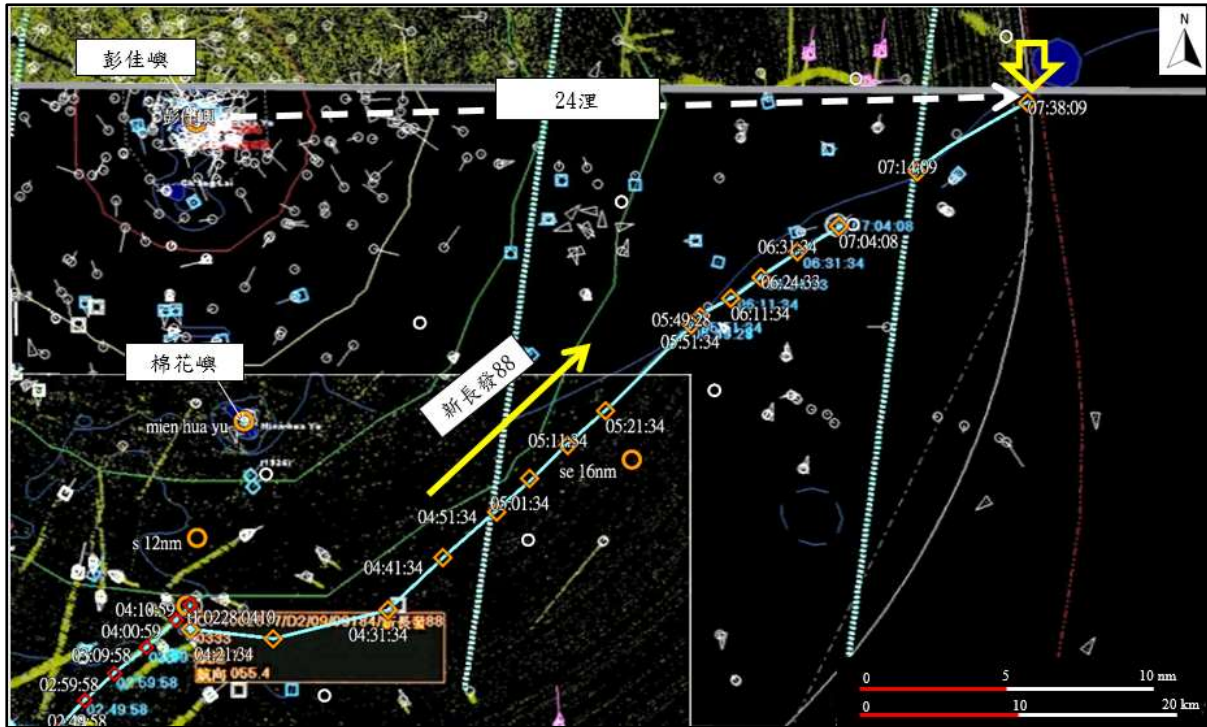
圖 5 「新」船岸際雷達軌跡錄像紀錄

根據船東訪談紀錄，「新」船船長預計前往北緯 26 度捕撈小卷，「新」船最後的船位位於彭佳嶼東方約 24 浬海域（2 月 28 日 0738 時）。之後岸際雷達訊號脫鎖，「新」船航跡無紀錄可循。「新」船船長與船東最後一次衛星通話紀錄為 3 月 1 日 1745 時，船長提及：「船上設備都正常，天氣也很好，打算再作業 1 天看看」。3 月 2 日下午 3 點多，「新」船船東首次發現無

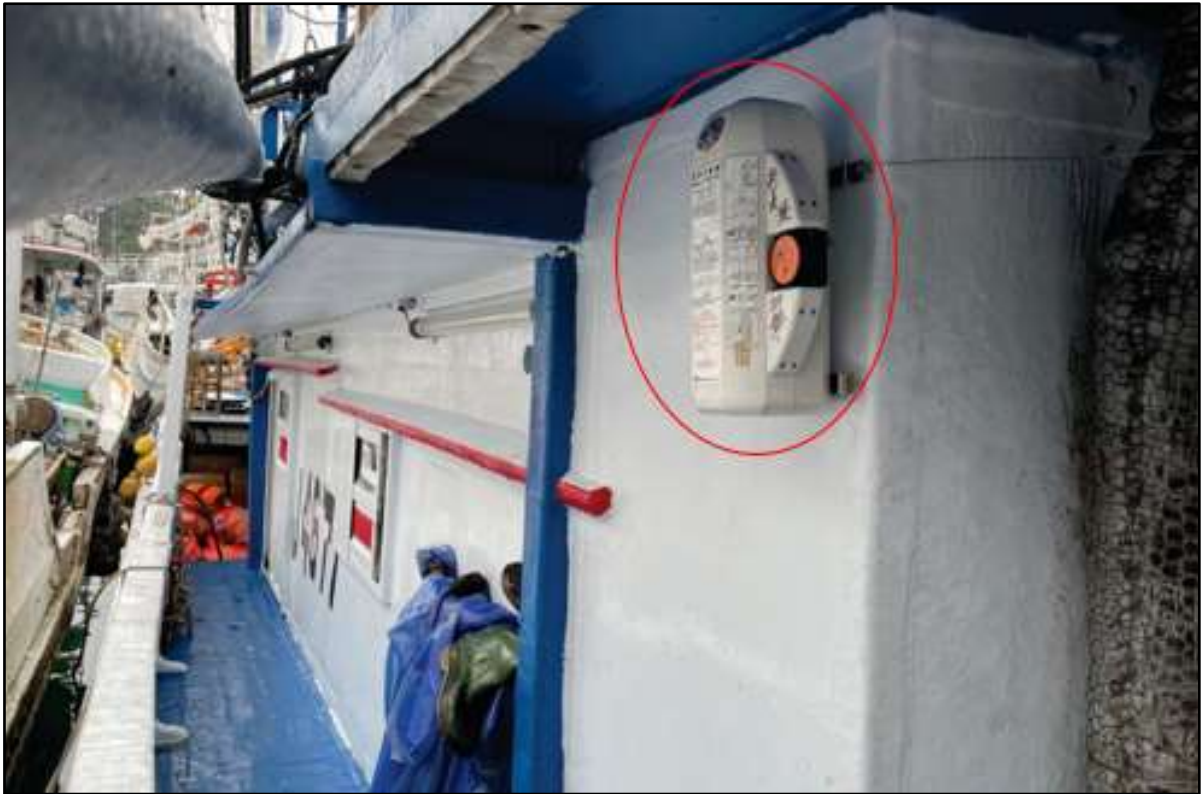
國家通訊傳播委員會提供之相關安裝及查驗資料，顯示「新」船 EPIRB 安裝於左舷船艙後上方（詳圖 6 及附錄 3）。本事故發生後，調查小組取得船東家屬於 112 年 2 月中下旬拍攝並提供給媒體之「新」船照片（詳圖 7）。

圖 6 「新」船換發船舶無線電臺執照所提供的照片

根據「新」船家屬事故前，2月中下旬拍攝照片（圖7），與「新」船換發船舶無線電臺執照所提供的照片（圖6）比對，調查小組研判，本事故航次，應急指位無線電示標（EPIRB）並未裝設於「新」船左舷船艙後方之船艙牆壁外。

1. 檢討國籍漁船裝設應急指位無線電示標（EPIRB）之宣導作法，避免漁船船員於年度檢查後拆除 EPIRB，以維護航行安全<sup>10</sup>。（TTSB-MSR-23-10-001）
2. 檢討並強化漁船船位監控機制，要求國籍漁船按規定裝設及開啟船舶自動識別系統（AIS）及漁船監控系統（VMS）；確保漁船出港資訊能即時傳輸至漁業監控中心，針對 AIS 及 VMS 未開啟及違規行為，研擬有效之監督作為<sup>11</sup>。（TTSB-MSR-23-10-002）

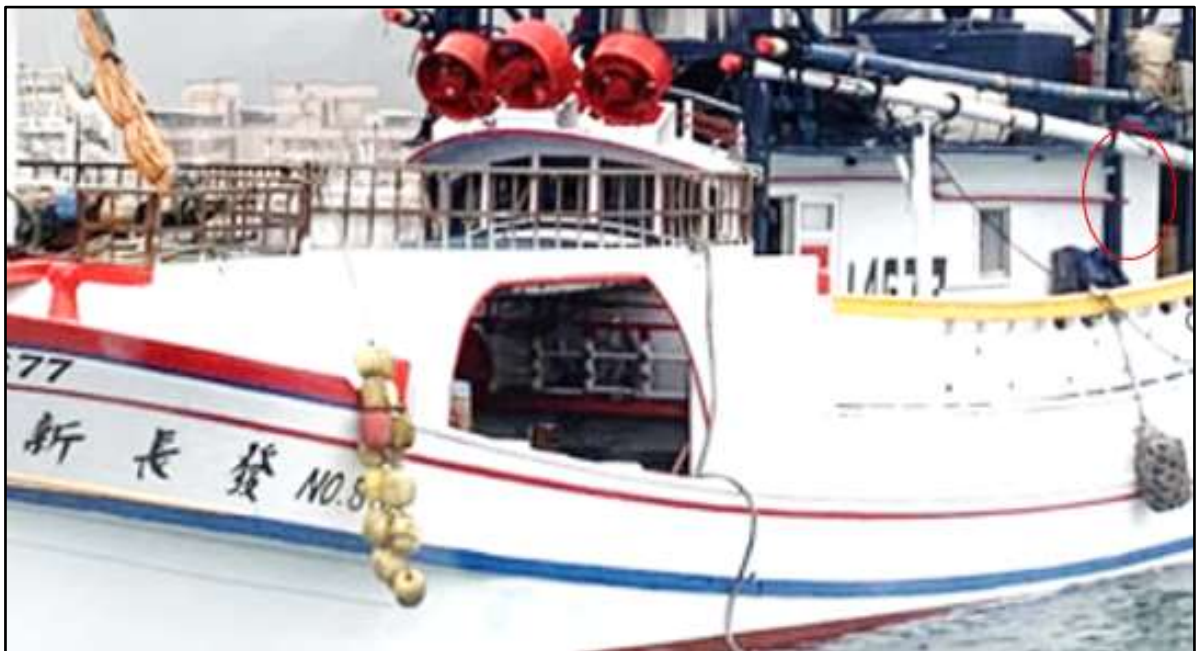
圖 7 「新」船照片（拍攝日期 112 年 2 月中下旬）

1. 「新」船於 3 月 1 日 1800 時至 3 月 2 日 1500 時期間，發生非常變故可能與惡劣天候有關，該船可能遭遇湧浪襲擊導致船舶翻覆與船員失蹤。之後「新」船船體隨海流往東北方向漂流。
2. 惡劣天候導致船舶翻覆與船員失蹤，增加救援行動之困難度之因素：
  - (1) 事故海域最大風力約為 5 至 6 級，最大浪高約為 2.5 至 4.0 公尺，有濃霧警報。
  - (2) 本事故航次，應急指位無線電示標 (EPIRB) 可能未裝設於「新」船左舷船艙後方之船艙牆壁外。

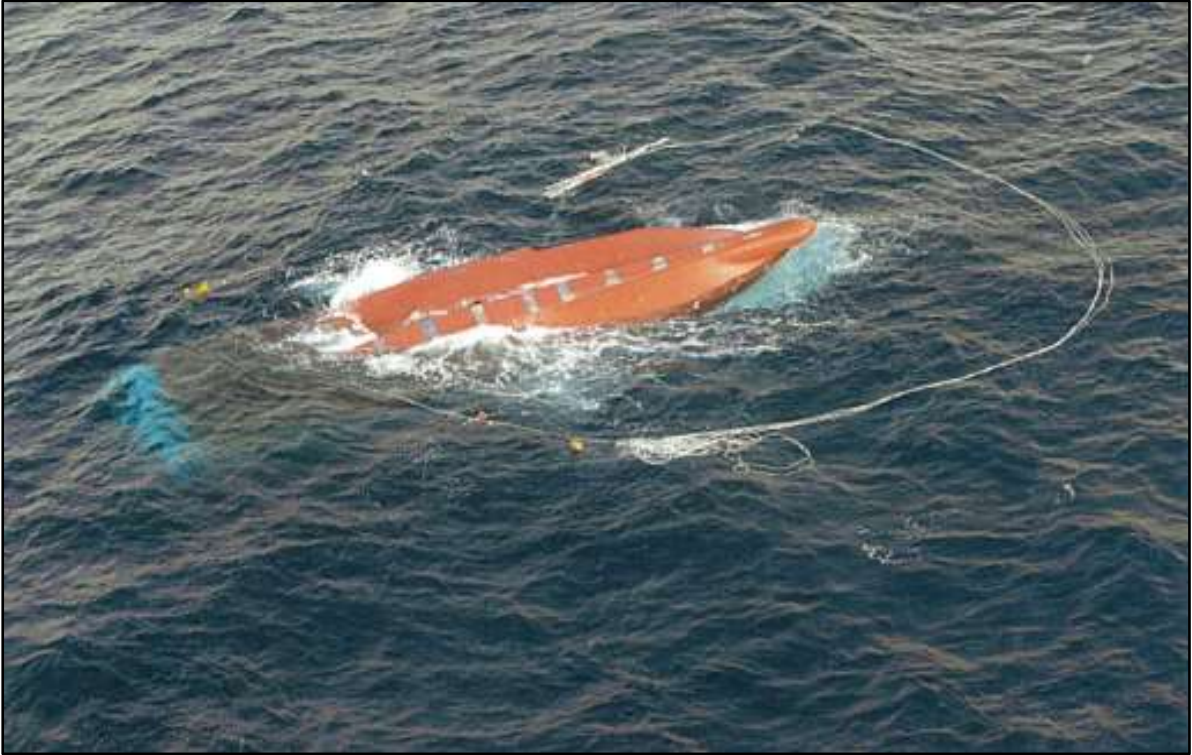
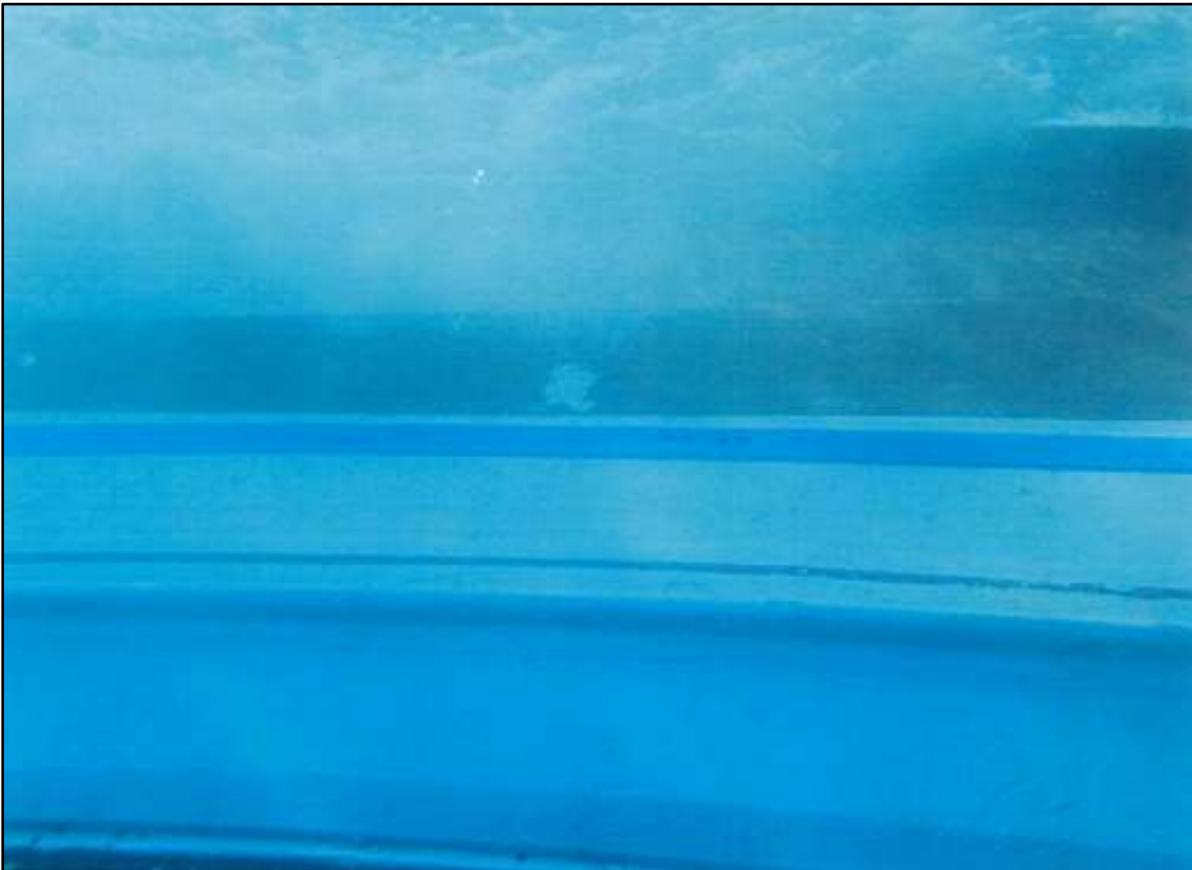
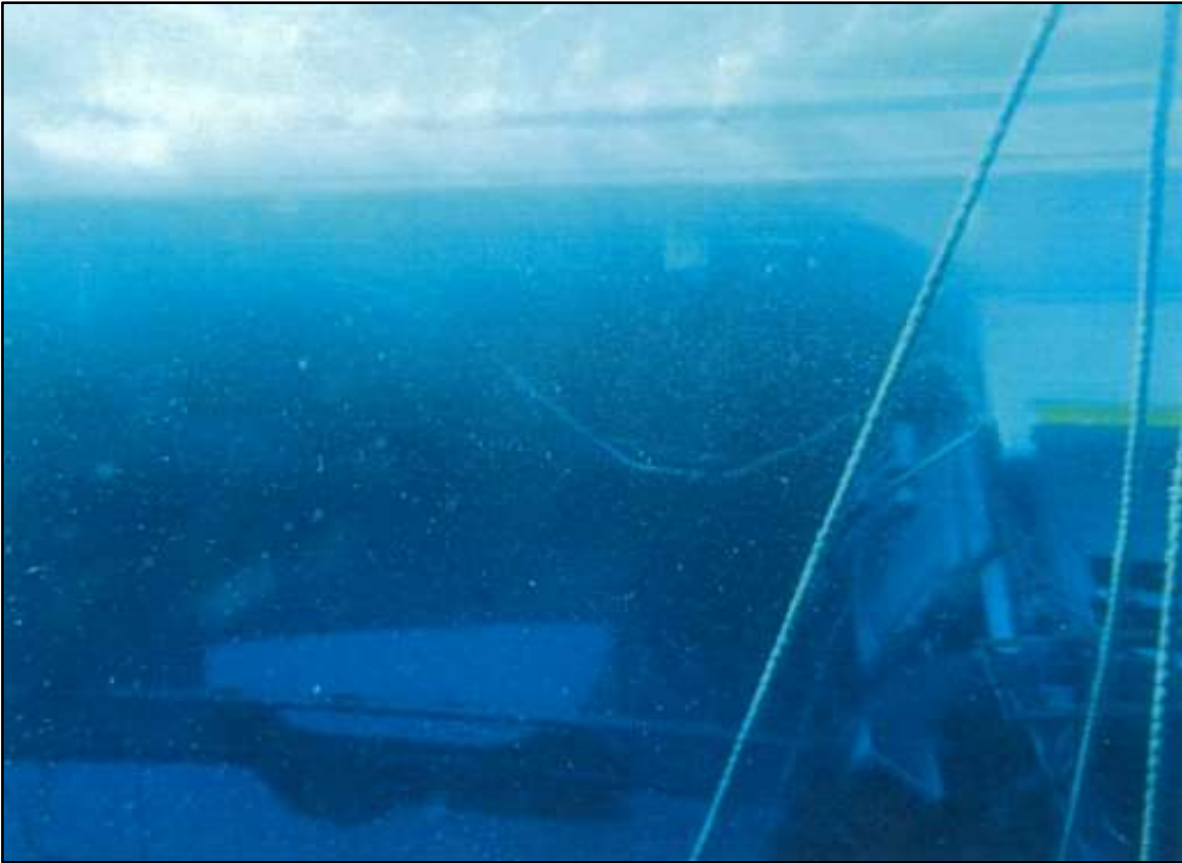
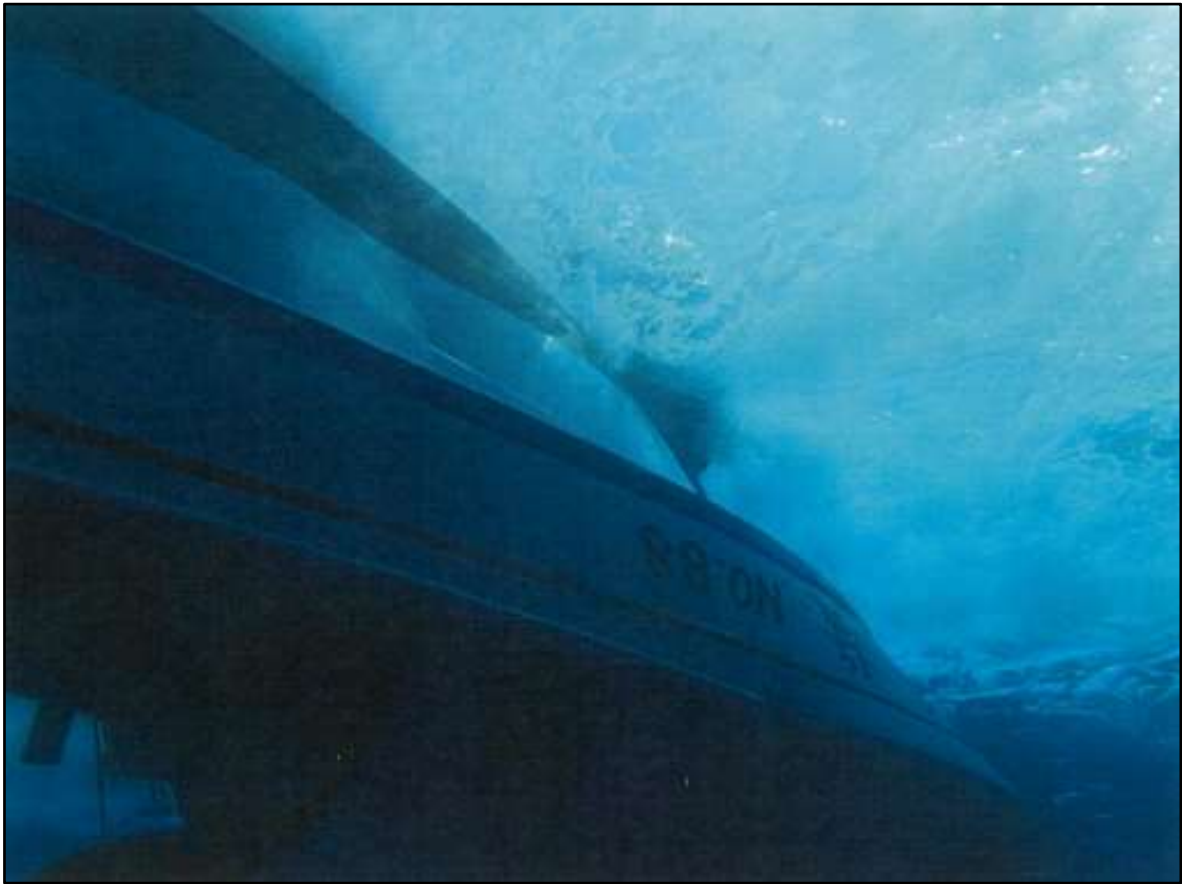
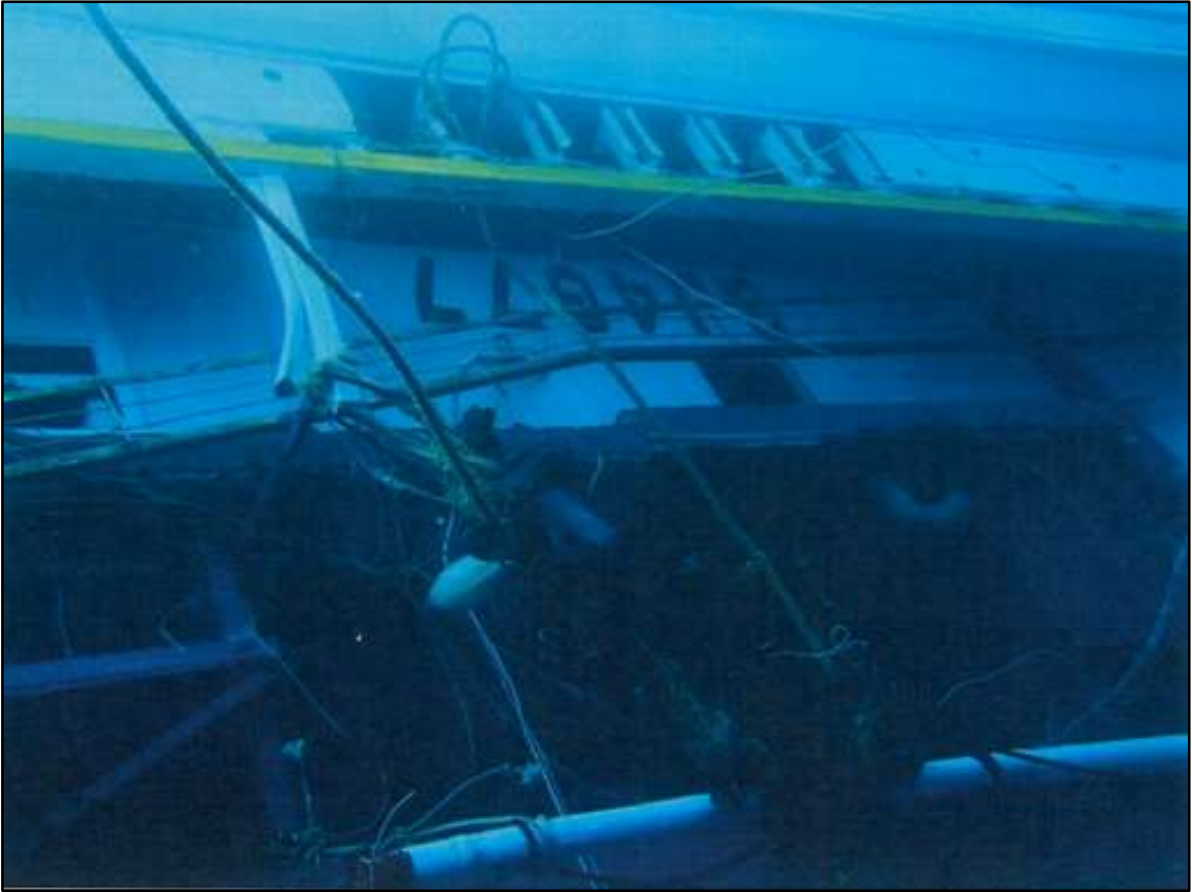
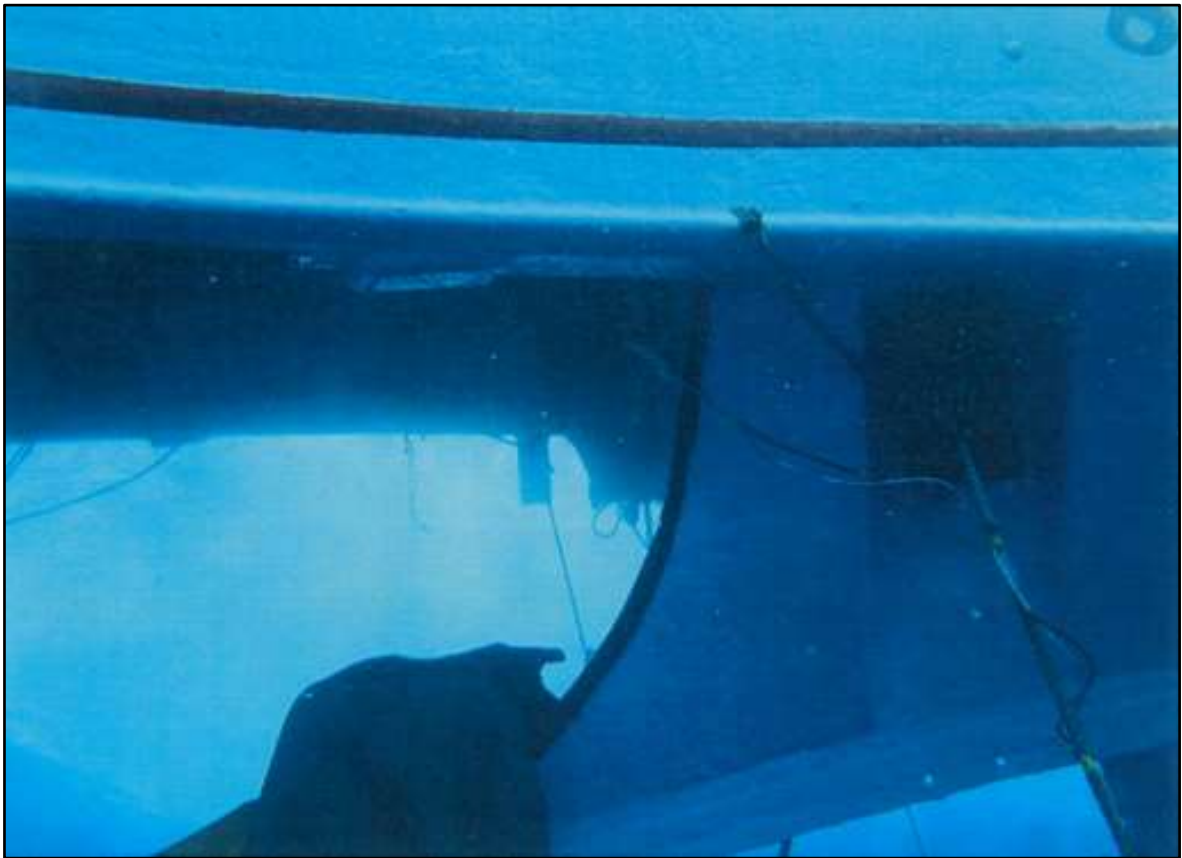
附錄 1 日本海上保安廳所提供之現場照片

3月6日，0915時，沖繩搜救中心來電通報，第二次派遣潛水員進入「新」船船艙內搜索（詳附件1），發現1具大體。當日海巡署派遣連江艦與日本公務船交接大體，連江艦隨後將大體交接給海巡艇PP-10050，由PP-10050將大體載返基隆港。後經「新」船船長家屬指認，確認該名罹難者為「新」船船長。

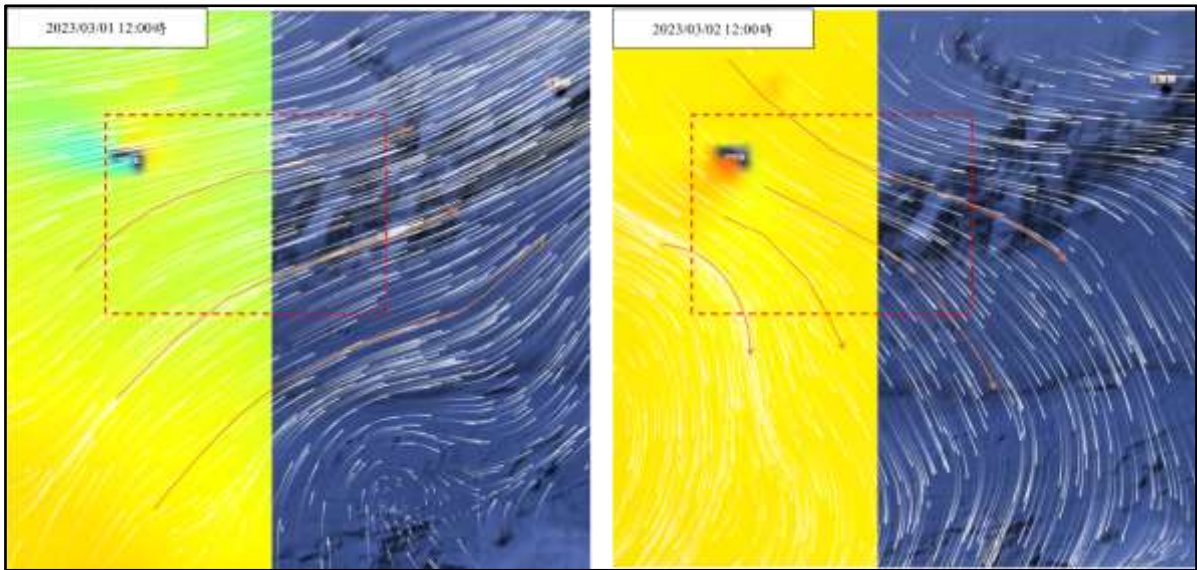
附錄圖 2-1 國海院事故水域之流場與浪高模擬圖

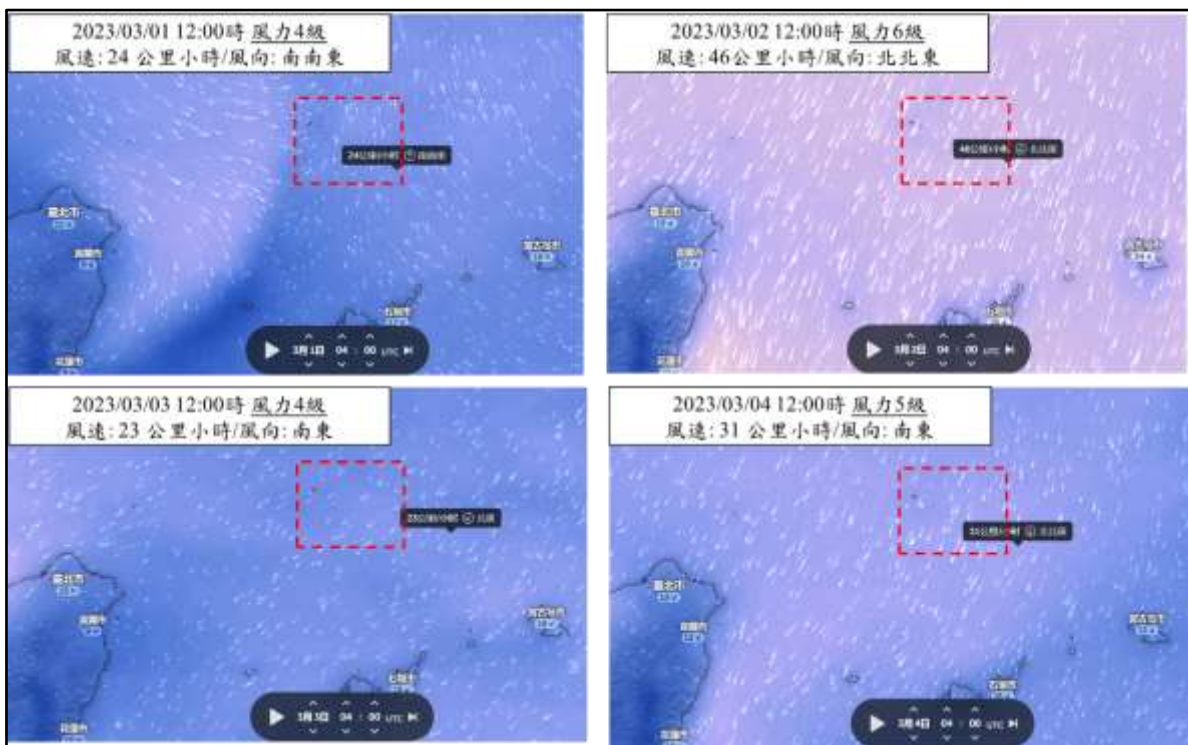
根據美國 NOAA 及氣象衛星觀測資訊<sup>6</sup>（詳附錄 2），事故海域風力資料如下：3 月 1 日 1200 時，南南東風，風速 25 公里/小時（風力 4 級）；3 月 2 日 1200 時，北北東風，風速 46 公里/小時（風力 5 級）；3 月 3 日 1200 時，東南風，風速 23 公里/小時（風力 4 級）；3 月 4 日 1200 時，東南風，

附錄圖 2-2 美國 NOAA 及氣象衛星觀測資訊 (風速推估與模擬)
