# 國家運輸安全調查委員會

## 重大運輸事故 事實資料報告

台灣虎航 IT237 班機

於桃園國際機場落地後飛航組員短暫失能

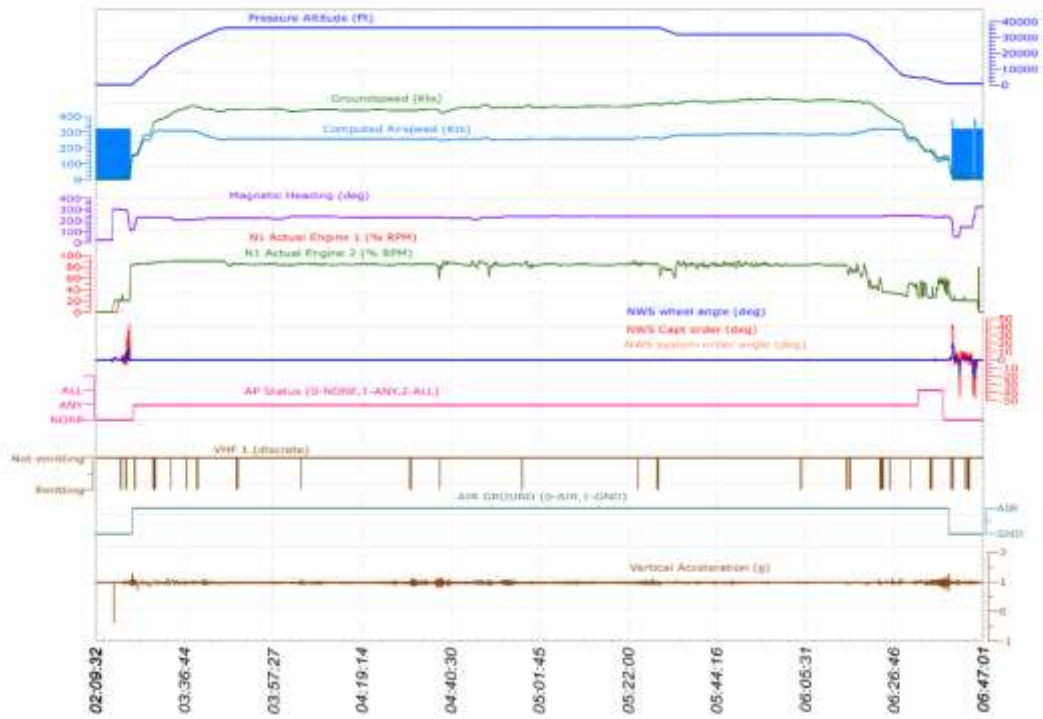
圖 1.11-1 事故航班基本參數（完整航班）

1. 1438:25 時<sup>9</sup>, 該機無線電高度 1,007 呎, 空速 144 浬/時, 地速 125 浬/時, 兩套自動駕駛顯示 ON。
2. 1438:29 時, 該機無線電高度 969 呎, 磁航向 232-233 度, 空速 142 浬/時, 地速 125 浬/時, 兩套自動駕駛解除。
3. 1439:06 時, 該機無線電高度 513 呎, 空速 150 浬/時, 地速 130 浬/

8. 1439:51 時，該機無線電高度 0 呎，左右主輪「weight on wheel」參數均已轉為「GND」，空速 137 浬/時，地速 124 浬/時，磁航向 235 度，航機仰角 0.26 度，左坡度 2.02 度，垂直加速度 1 秒內變化介於 0.85 g 及 1.02 g 之間，操控駕駛員操縱桿俯仰行程<sup>10</sup> 秒內之變化介於 -10.9 度至 2.24 度之間；左右油門控制桿角度已自 25 度收至 0 度（怠速位置），發動機之  $N_1$  轉速此時分別為 38.6%（左）及 39.8%（右），該機於桃園機場 23R 跑道落地。

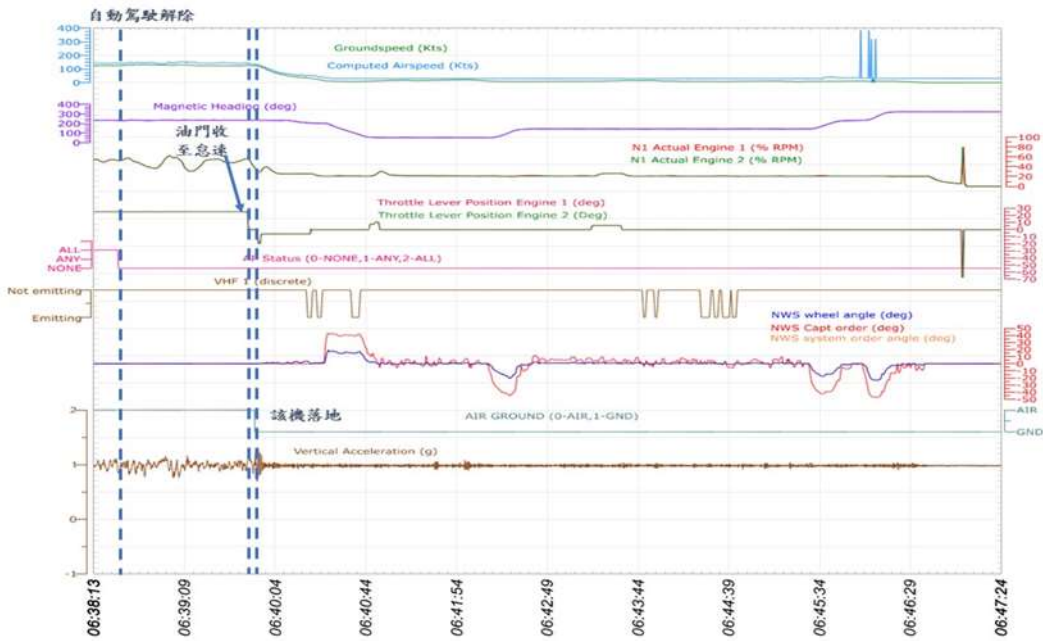
圖 1.11-2 事故航班進場操作相關參數（無線電高度 1,000 呎以下）

- 時，磁航向 235 度，下降率約 800 呎/分，航機仰角 0.53 度，左坡度 0.97 度。
4. 1439:12 時，該機無線電高度 404 呎，空速 150 浬/時，地速 129 浬/時，磁航向 236 度，下降率約 800 呎/分，航機仰角 0.26 度，左坡度 0.26 度。
  5. 1439:22 時，該機無線電高度 309 呎，空速 142 浬/時，地速 124 浬/時，磁航向 235 度，下降率約 600 呎/分，航機仰角 0.35 度，左坡度 1.67 度。

6. 1439:32 時，該機無線電高度 209 呎，空速 146 浬/時，地速 125 浬/時，磁航向 236 度，下降率約 500 呎/分，航機仰角 0.09 度，左坡度 4.75 度。
  7. 1439:39 時，該機無線電高度 103 呎，空速 141 浬/時，地速 123 浬/時，磁航向 235 度，下降率約 800 呎/分，航機仰角 0.79 度，左坡度 0.18 度。

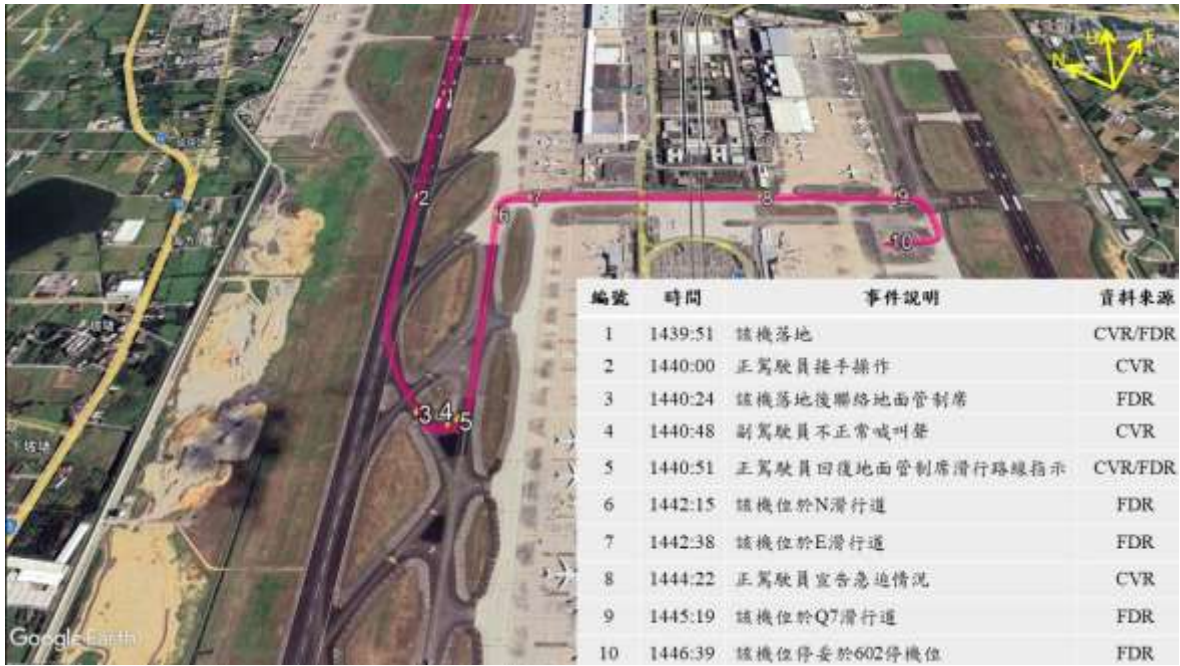
圖 1.11-3 事故航班落地滑行軌跡<sup>11</sup>

9. 1440:13 至 1440:33 時，該機地速從 48 浬/時減至 17 浬/時，磁航向介於 231 度向左至 203 度。1440:24 至 1440:27 時以及 1440:30 至 1440:32 時，VHF 1 顯示有發話訊號，該機位置為東經 121.23 度/北緯 25.08 度。

依正駕駛員與座艙長訪談紀錄、座艙語音紀錄抄件：事故當日該機於桃園機場落地後，副駕駛員自 1440:33 時起，於該機脫離跑道期間，對地面管制席之 2 次發話均無回應，並於 1440:48.6 時發出「啊」喊叫聲。正駕駛員於 1440:55.6 時回復地面管制席，並於轉向副駕駛員方向發現其失去意識，遂於 1441:21.5 時透過機內通話請座艙長進入駕駛艙協助。

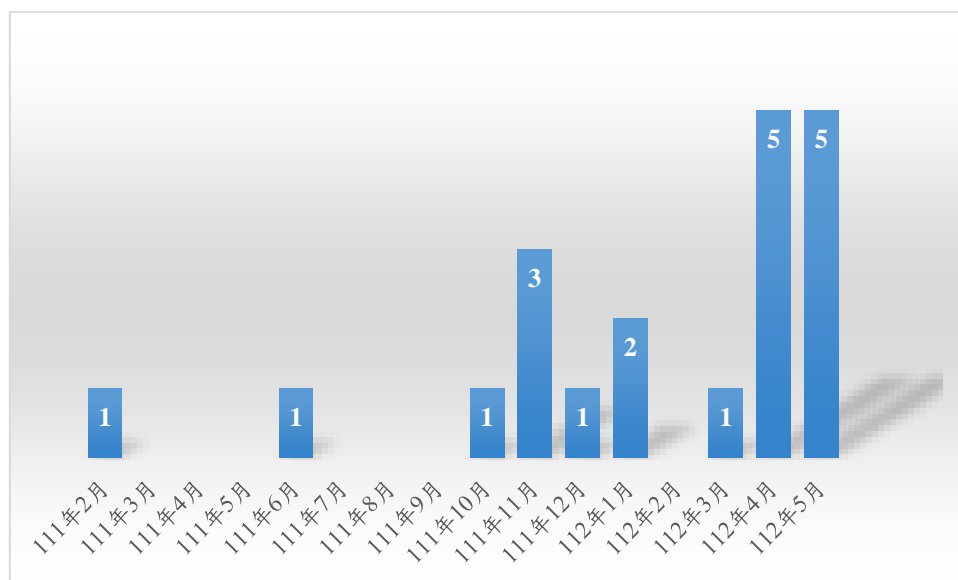
圖 1.17-1 飛航組員逐月疲勞報告件數統計

依據虎航提供之資料：民國 111 年 2 月至 112 年 5 月 SERA 收到之疲勞報告計有 44 件，其中 36 件非屬機密報告中，飛航組員提報者占 20 件，其逐月疲勞報告件數統計如圖 1.17-1。檢視 36 件疲勞報告，其中 27 件與紅眼航班、早晚班交替之班型有關（占 75%），報告人多表示執行該等班型會影響睡眠品質、造成睡眠不足或生理時鐘調節不佳而產生疲勞。

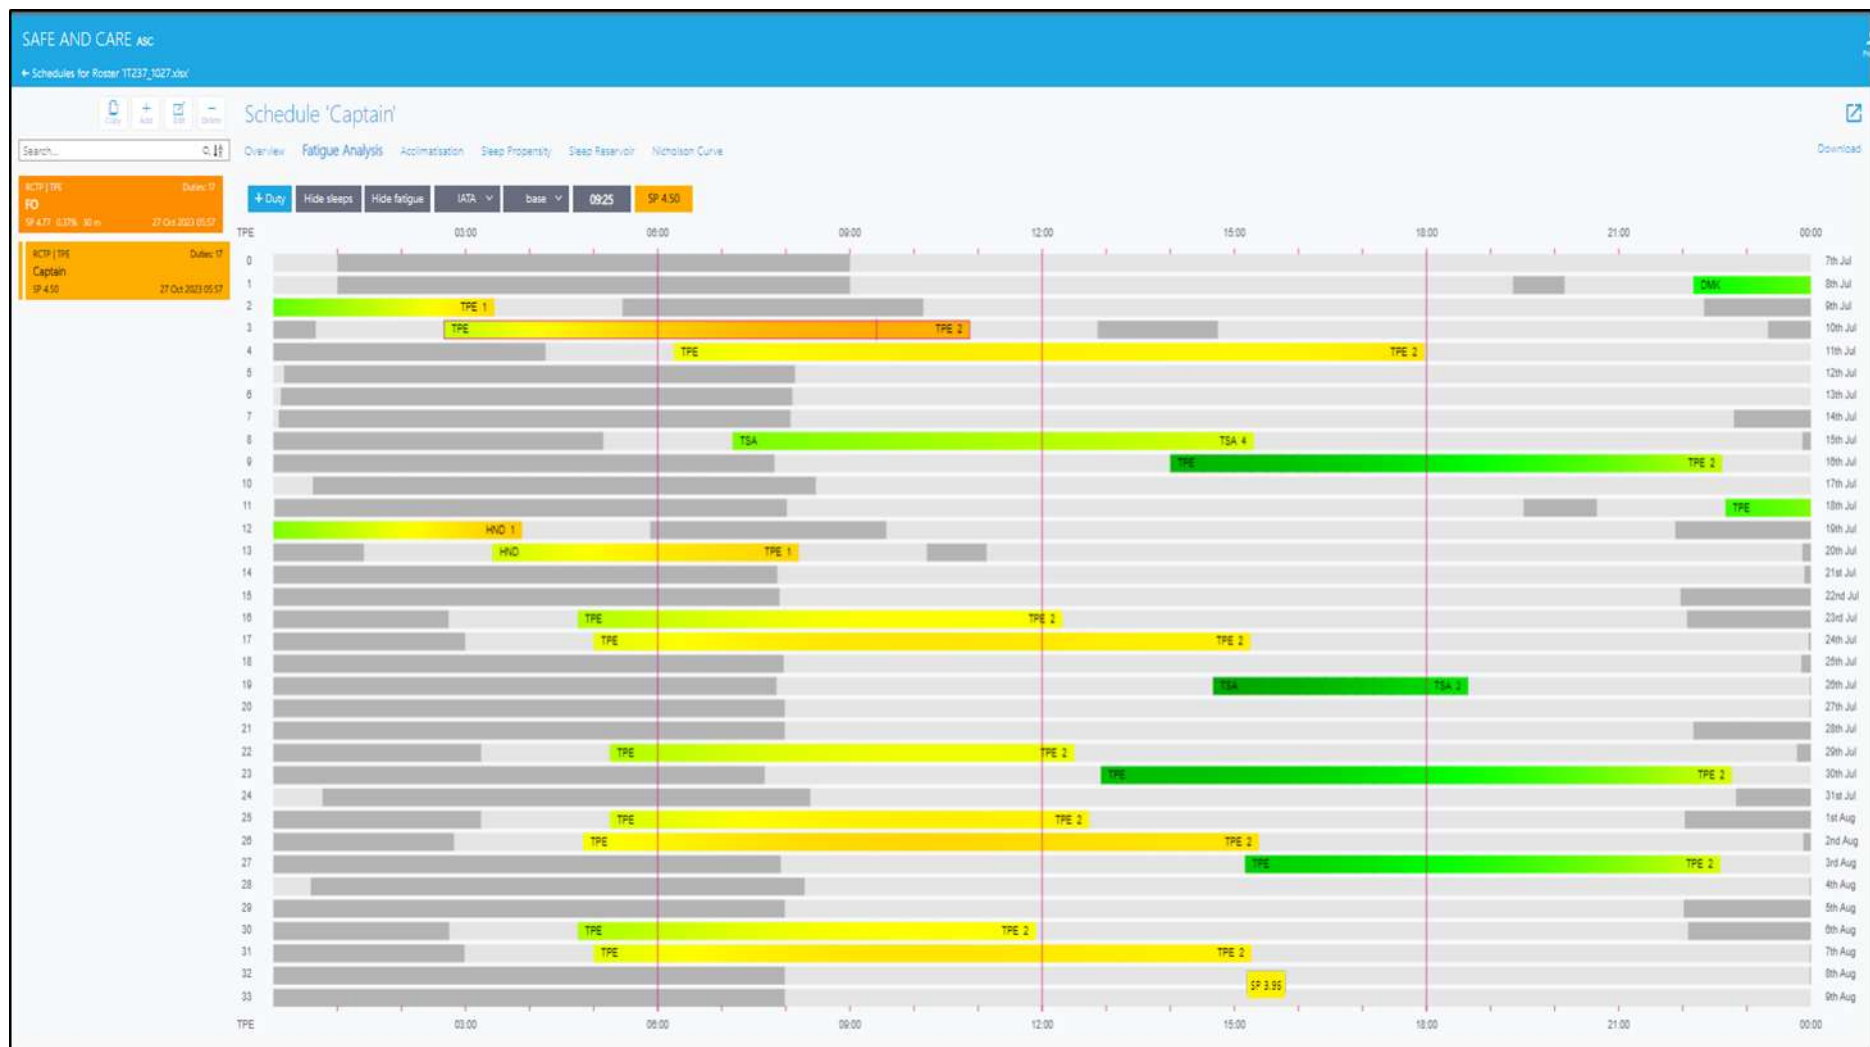
圖 1 正駕駛員實際執勤期間疲勞預測值(使用 SAFE 預測之睡眠期間)

- 依據實際飛航任務之執勤期間與 SAFE 預測之睡眠期間，正駕駛員事故時（1431 至 1446 時）之班表疲勞預測值為 3.95<sup>18</sup>，疲勞程度介於「精神狀況不錯，還算正常，足以應付任務」與「精神狀況稍差，有點感到疲累」之間。
- 依據實際飛航任務之執勤期間與事故前正駕駛員實際之睡眠期間，正駕駛員事故時之班表疲勞預測值為 4.01，疲勞程度介於「精神狀況稍差，有點感到疲累」與「有相當程度的疲累感，警覺力有些鬆懈」之間。

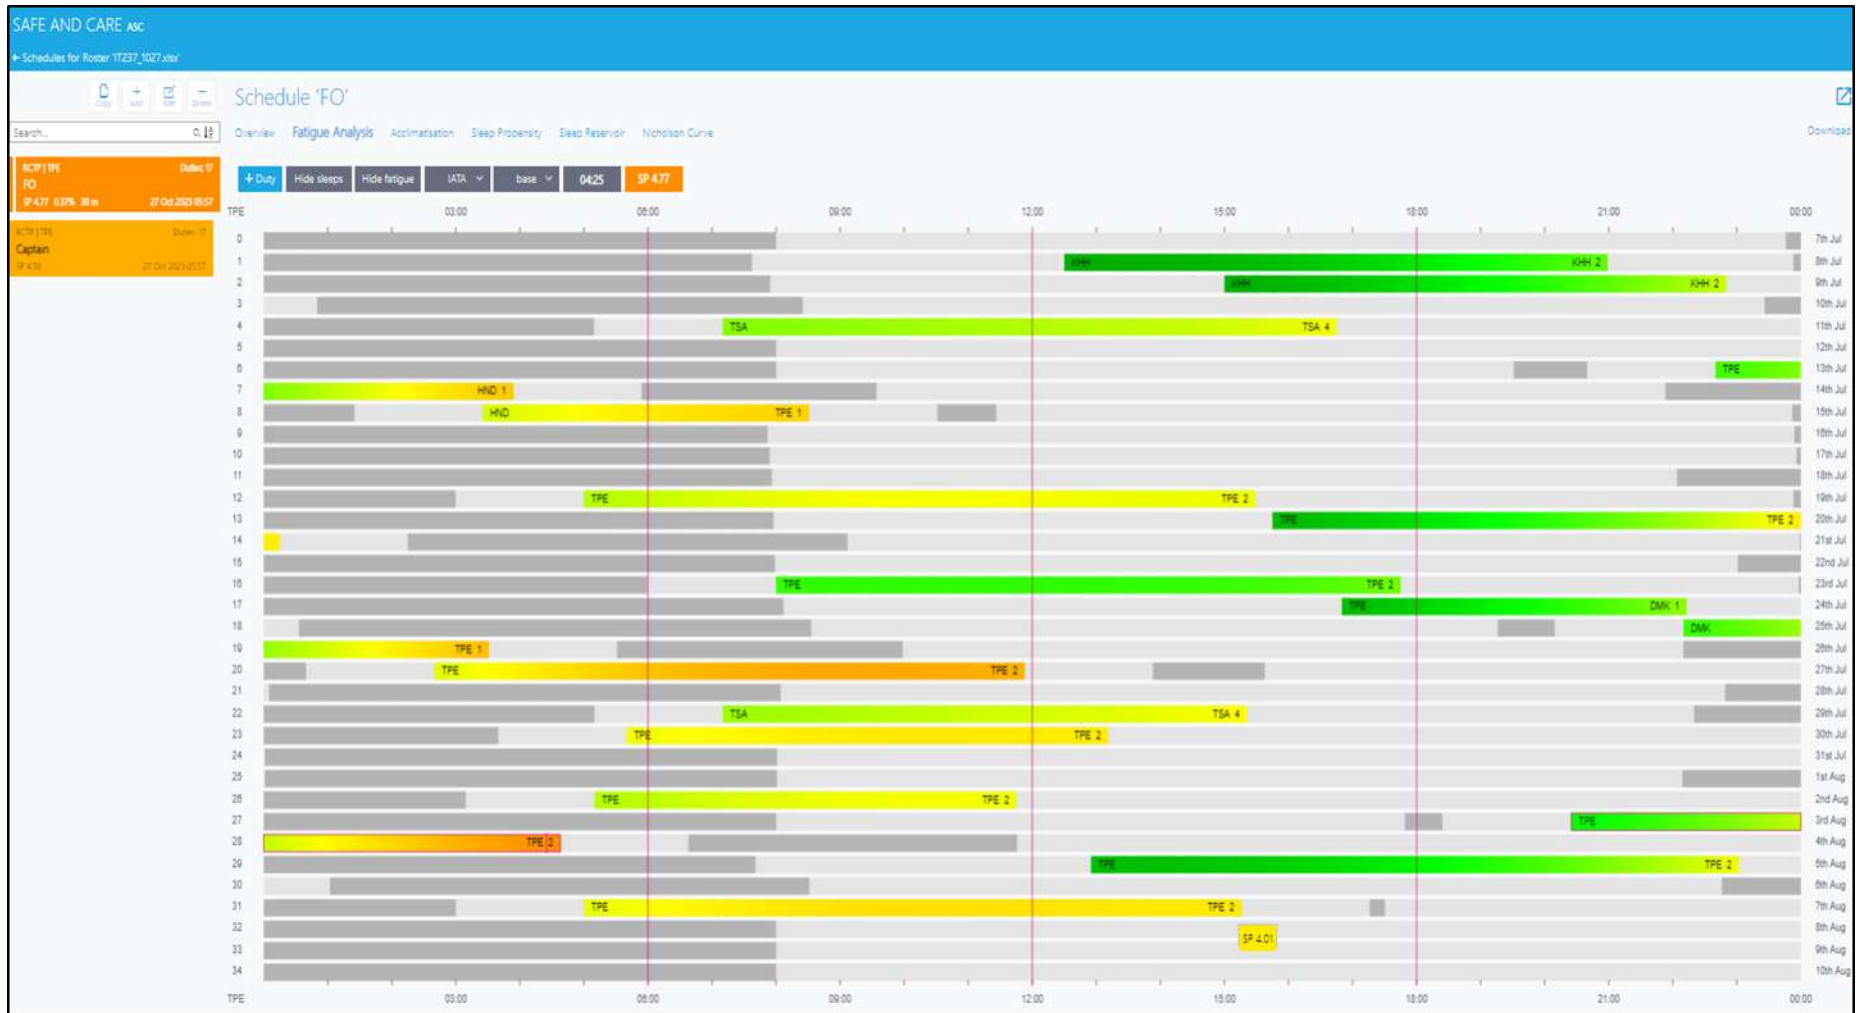
圖 3 副駕駛員實際執勤期間疲勞預測值(使用 SAFE 預測之睡眠期間)

- 依據實際飛航任務之執勤期間與 SAFE 預測之睡眠期間，副駕駛員事故時（1431 至 1446 時）之班表疲勞預測值為 4.01，疲勞程度介於「精神狀況稍差，有點感到疲累」與「有相當程度的疲累感，警覺力有些鬆懈」之間。
- 依據實際飛航任務之執勤期間與事故前副駕駛員實際睡眠期間，副駕駛員事故時之班表疲勞預測值為 3.65(未考慮副駕駛員事故前最近一次睡眠品質差之情形)，疲勞程度介於「精神狀況不錯，還算正常，足以應付任務」與「精神狀況稍差，有點感到疲累」之間。
