# 國家運輸安全調查委員會

## 重大運輸事故 事實資料報告

1120614 通勇丙酮混合物聯結車國道 1 號竹北路段  
翻覆事故

報告編號：TTSB-HFR-23-12-001

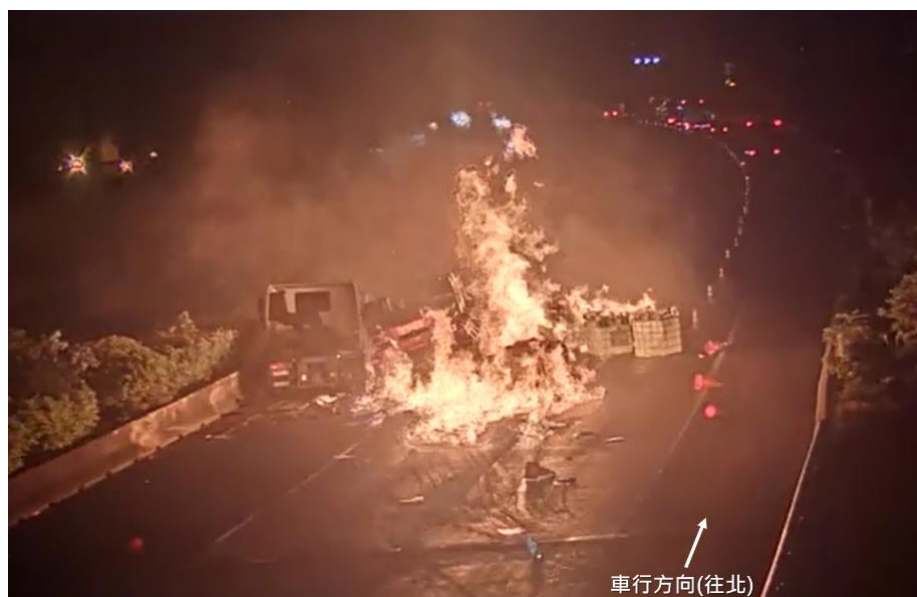
圖 1.1-1 事故車輛起火狀態

民國 112 年 6 月 14 日，一輛通勇貨運有限公司（以下簡稱通勇）之營業貨運曳引車聯結載運丙酮混合物<sup>1</sup>之半拖車（以下簡稱事故車輛），欲將貨物由臺南送往臺北。事故車輛行駛於國道 1 號北向竹北路段時，受道路施工封閉內側兩車道之影響，約以 50 公里/小時之車速行駛於外側車道並逐漸減速，於 0443:50 時通過竹北交流道北向入口後改行駛於外側路肩，0444:01 時擦撞 90K+412 處之外側護欄，曳引車頭立即向左返回主線車道，因事故駕駛員轉向過度導致半拖車向右傾斜，後與曳引車頭脫離並翻覆，車上載運物品洩漏導致起火燃燒並占用中線與外側車道，另曳引車頭撞及中央分隔護欄後停止並占用內路肩與內側車道，本次事故造成駕駛員 1 人受傷，事故車輛起火狀態如圖 1.1-1，事故發生位置如圖 1.1-2。

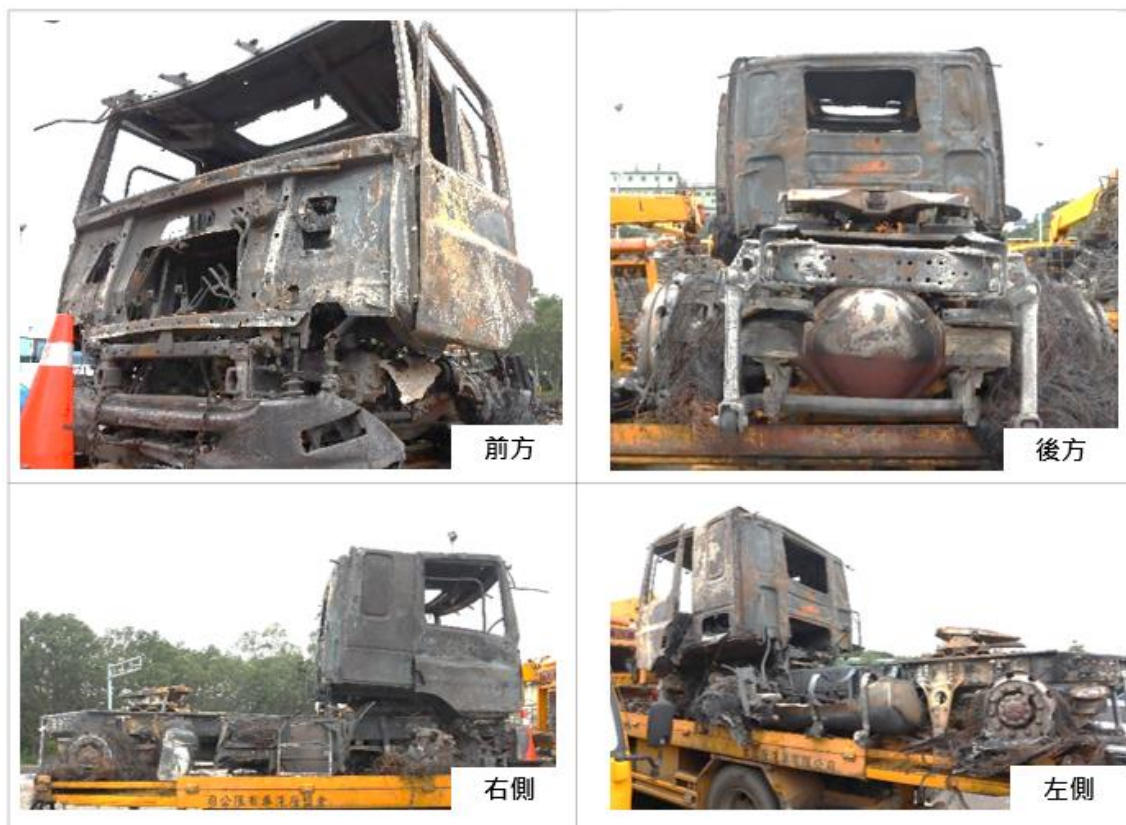
圖 1.3-1 事故曳引車損害情形

事故曳引車於事故發生當下並未翻覆，惟後續遭火勢延燒，致車輛完全燒毀，事故曳引車受損情形如圖 1.3-1。

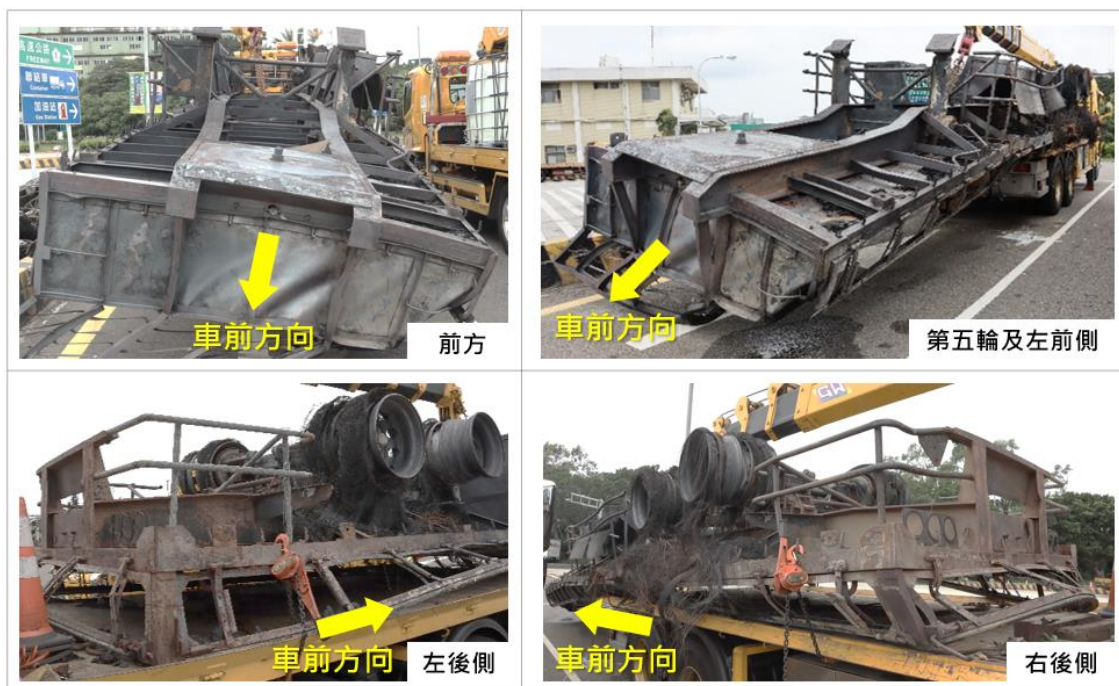
圖 1.3-2 事故半拖車損害情形

事故半拖車因燃燒造成其車體、車輪及煞車系統毀損，事故半拖車受損情形如圖 1.3-2 所示。

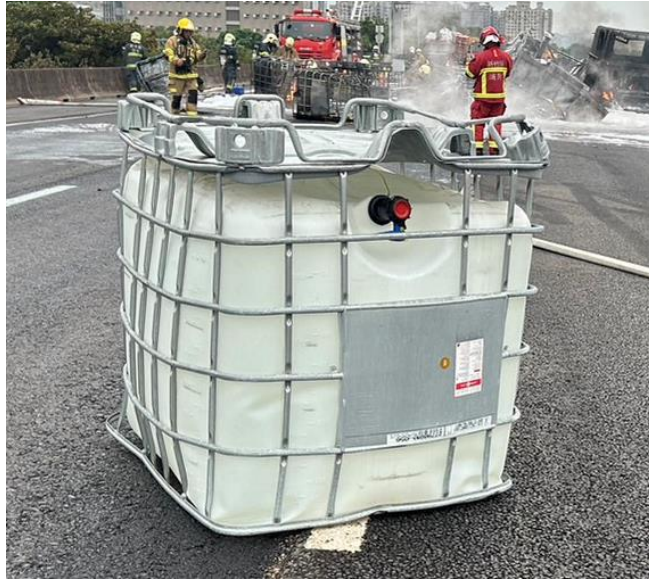
圖 1.3-3 未破裂洩漏之 IBC 桶

根據交通部高速公路局（以下簡稱高公局）提供之閉路電視攝影機（Closed-Circuit Television, CCTV）影像，脫離於道路上之 IBC 桶僅有 1 桶鐵架輕微扭曲變形，並未破裂洩漏，如圖 1.3-3；其餘 32 桶 IBC 桶皆因洩漏起火燒毀，僅殘存鐵架，如圖 1.3-4。

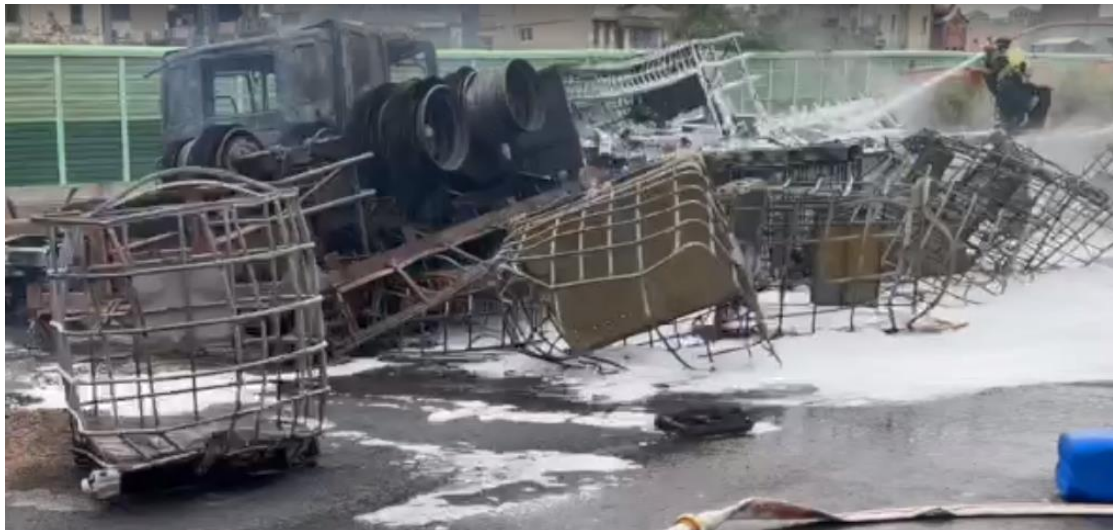
圖 1.3-4 燒毀後之 IBC 桶

事故車輛上共計載有 33 桶 IBC 桶，半拖車翻覆後造成 4 桶脫離至道路上，其餘因受半拖車擠壓破裂導致洩漏，半拖車翻覆摩擦地面產生火花引燃洩漏之 WABY 及 68RE。

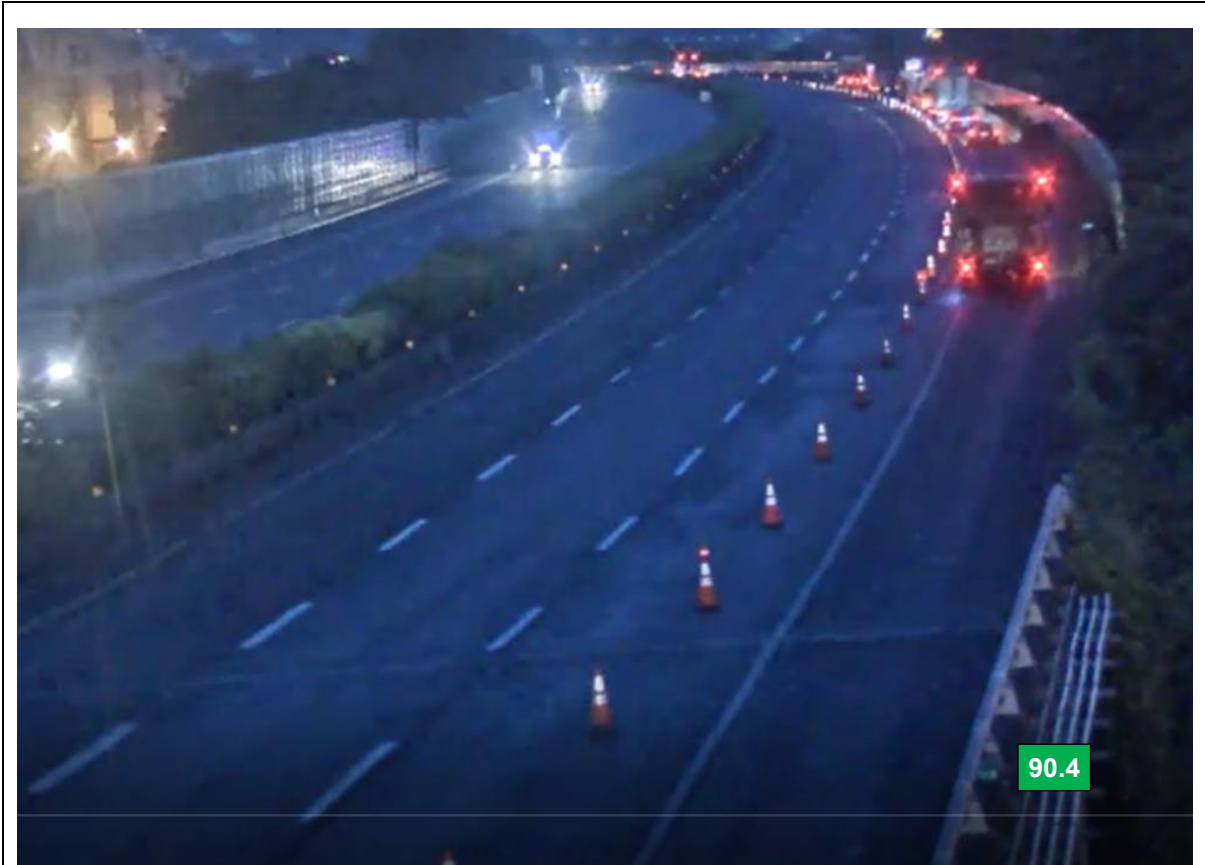
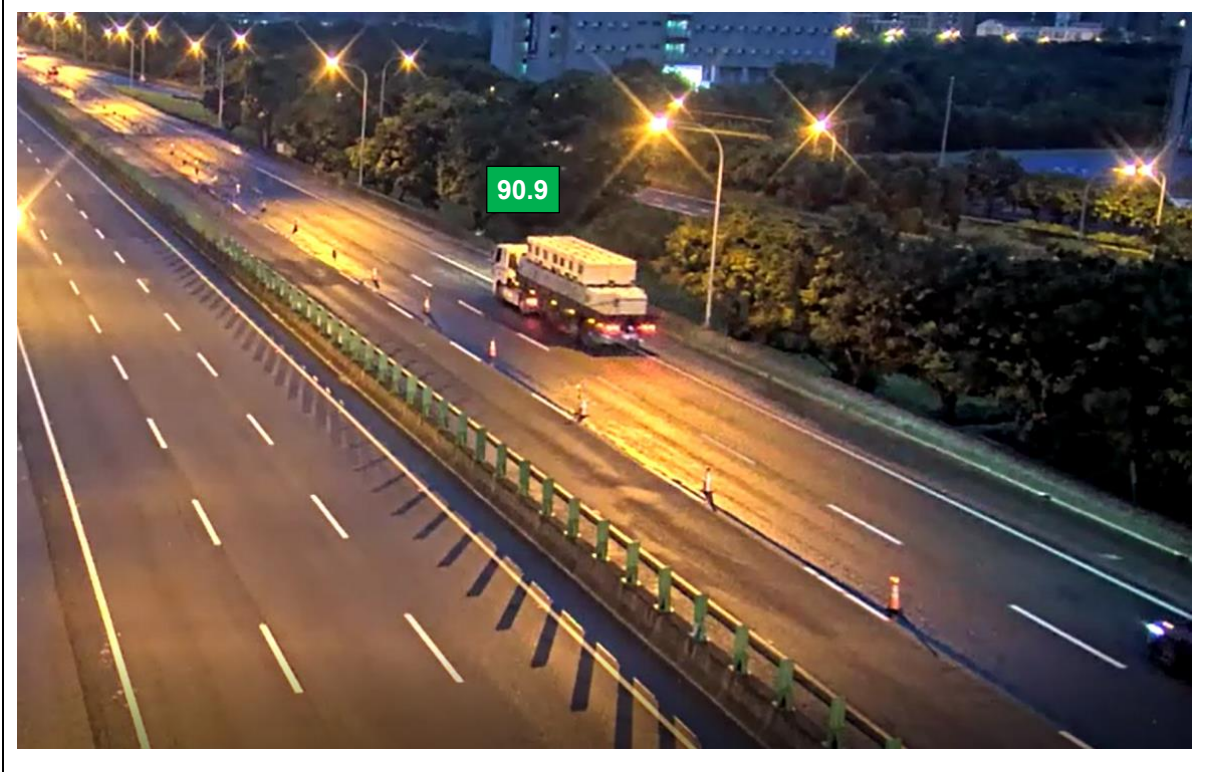
圖 1.8-3 施工當日實際交通維持布設狀況

事故發生時該路段正進行路面整修工程，依高公局提供之資料，工程名稱為「112 年度中壢工務段轄區路面整修工程第 1 標」，國道 1 號北上 91K+000 至 88K+030 路段為第 1 期施工範圍之一。6 月 14 日施工通報單之施工範圍為國道 1 號北上 90K+420 至 89K+680 第 1、2 車道；交通維持範圍為國道 1 號北上 92K+670 至 89K+620 第 1、2 車道；於 6 月 13 日 2300 時至 6 月 14 日 0600 時封閉國道 1 號北上 92K+500 至 89K+000 內側路肩第 1、2、3 車道，施工交通維持布設圖詳 1.8-2，實際布設狀況詳圖 1.8-3。

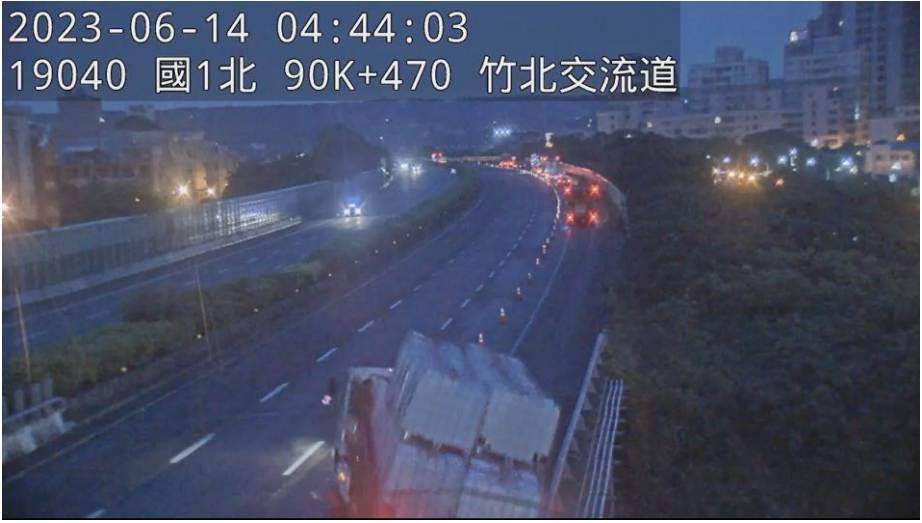
| <p>時間<br/>0444:03</p> | <p>2023-06-14 04:44:03<br/>19040 國1北 90K+470 竹北交流道</p> <p>事故車輛向左偏駛，右側車身擦撞護欄後，IBC 桶與半拖車<br/>向右傾斜</p> |

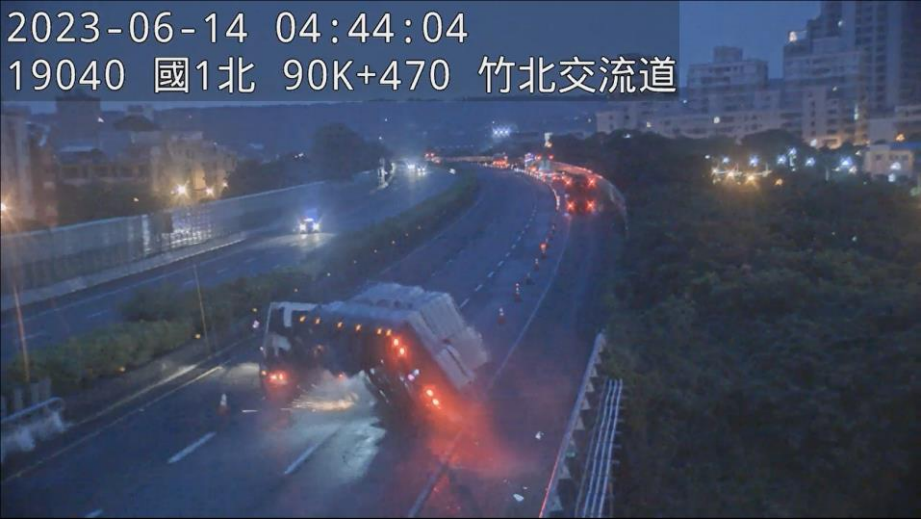
| <p>時間<br/>0444:04</p> | <p>2023-06-14 04:44:04<br/>19040 國1北 90K+470 竹北交流道</p> <p>半拖車脫離曳引車後翻覆，並刮地產生火花</p> |

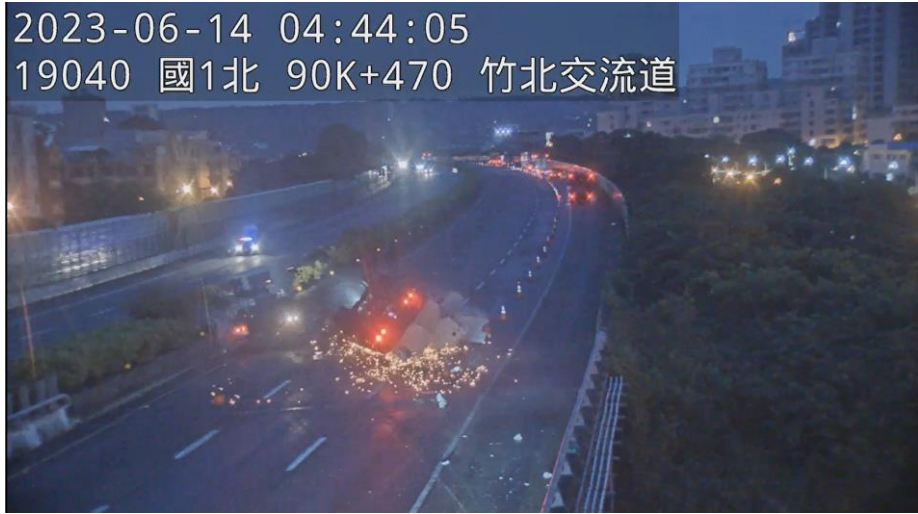
| <p>時間<br/>0444:05</p> | <p>2023-06-14 04:44:05<br/>19040 國1北 90K+470 竹北交流道</p> <p>曳引車撞擊分隔島，地面持續出現火花</p> |

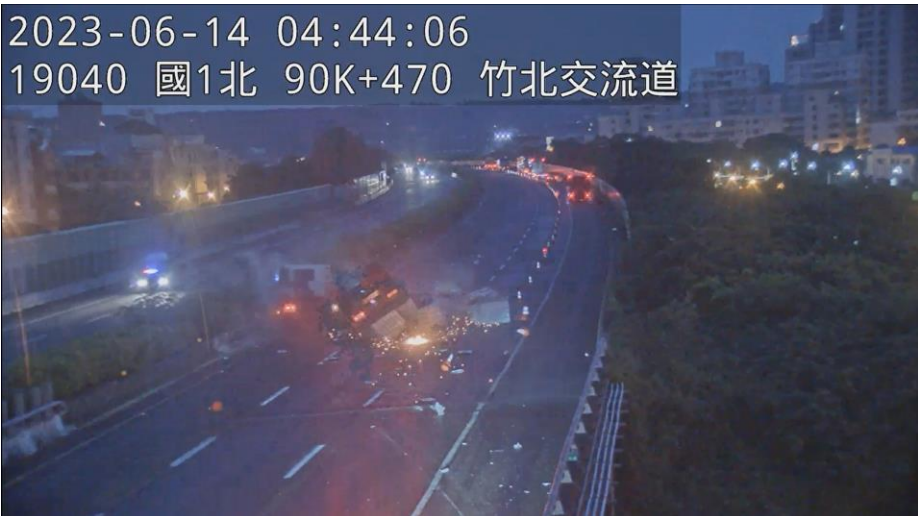
| <p>時間<br/>0444:06</p> | <p>2023-06-14 04:44:06<br/>19040 國1北 90K+470 竹北交流道</p> <p>事故車輛之 IBC 桶散落路面後起火燃燒</p> |

依據高公局提供之 CCTV 影像，事故車輛撞及右側護欄後即向左側行進，導致後方事故半拖車因慣性作用向右方傾斜後翻覆，車載 IBC 桶亦隨之掉落於高速公路之路面，後因事故半拖車之車體翻覆使 IBC 桶破裂，導致桶內裝載之丙酮混合物向外溢出，與事故半拖車刮地產生之火花作用點燃，進而引發火勢。

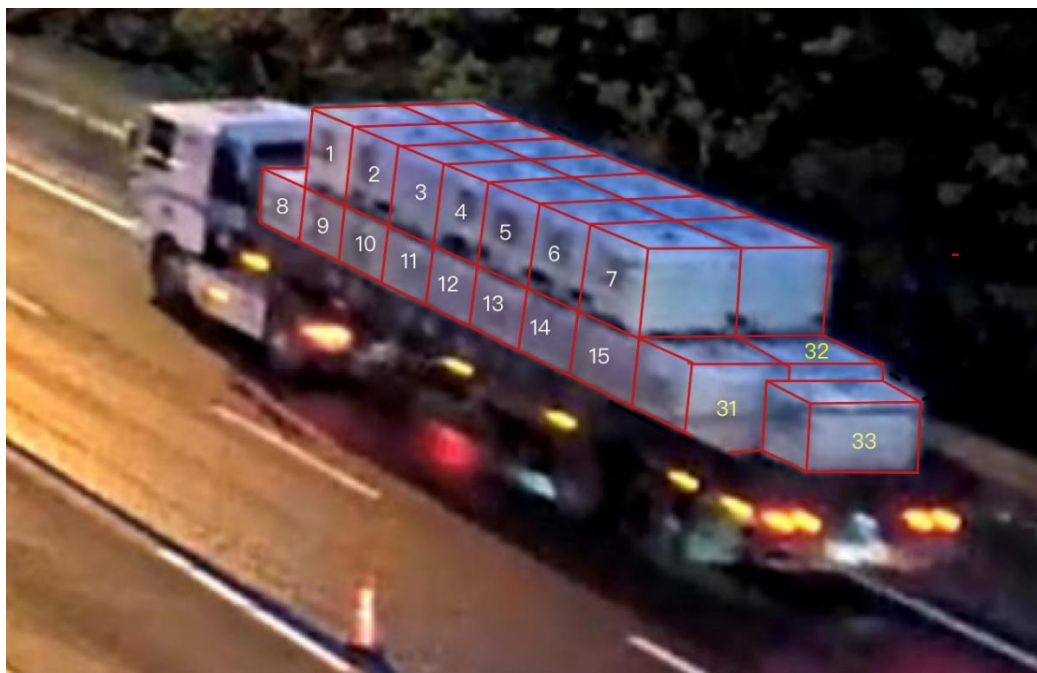
圖 1.14-1 事故車輛載運物品

經檢視高公局 CCTV 影像後，確認事故車輛行經事故路段前之 IBC 桶數量為 33 桶<sup>22</sup>，如圖 1.14-1。

<sup>22</sup> 影像中白色數字 1 至 15 為左右各一排，共 30 桶，後方未堆疊共 3 桶，總計 33 桶。
