國家運輸安全調查委員會

調查報告

1111017 越南籍散裝船 VIMC SUNRISE 於雲林縣麥

寮鄉外海船員落海失蹤事故

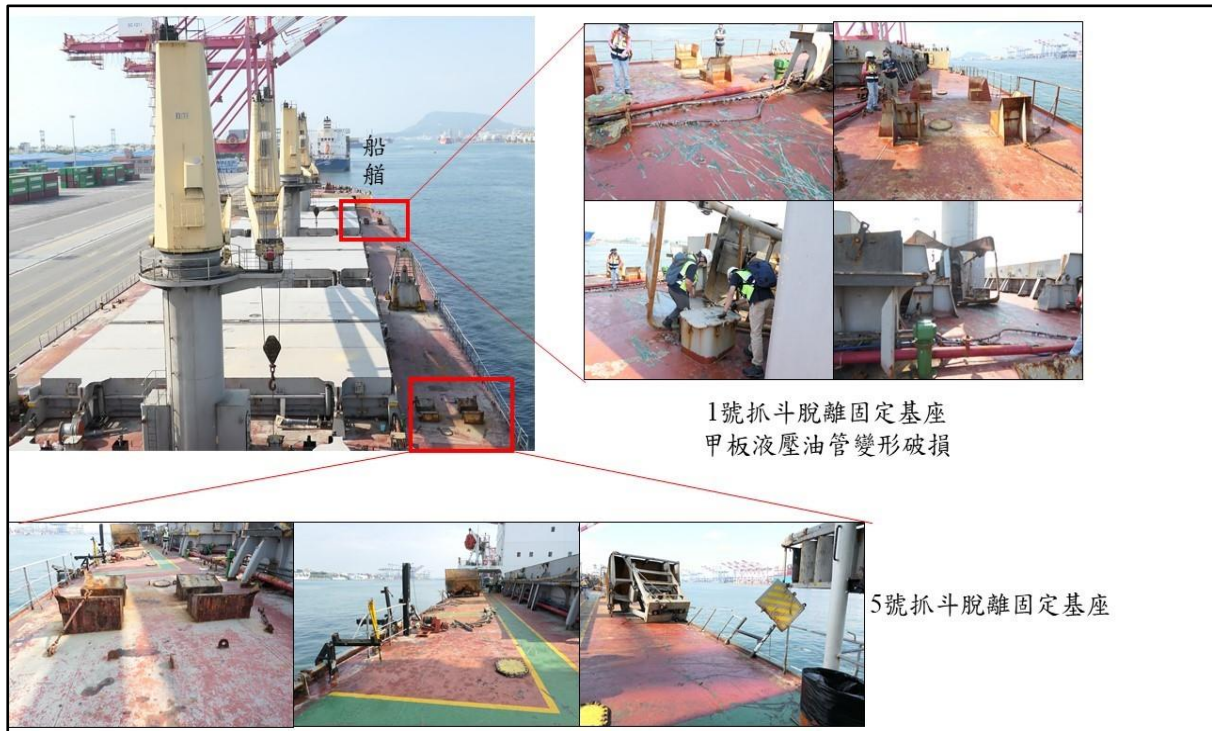
圖 1.3-1 主甲板右舷抓斗及油壓管受損照片

1. 主甲板右舷 1 號及 5 號抓斗脫離固定基座，以及第 2 貨艙處消防管與液壓油管變形破損（詳圖 1.3-1）；

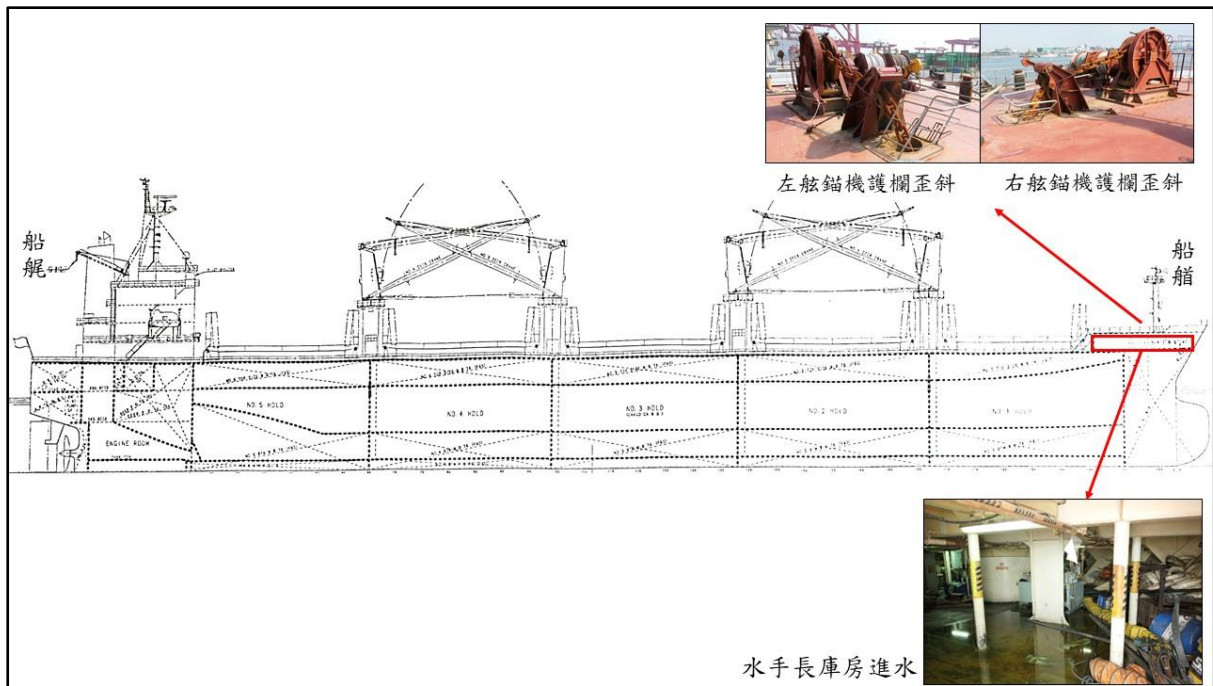
圖 1.3-2 船艙錨機損壞及水手長庫房照片

2. 船艙水手長庫房進水及左右舷錨機護欄歪斜（詳圖 1.3-2）；
3. 主甲板左右舷欄杆變形毀損，及左舷舷梯變形與右舷引水梯遺失（詳圖 1.3-3）。

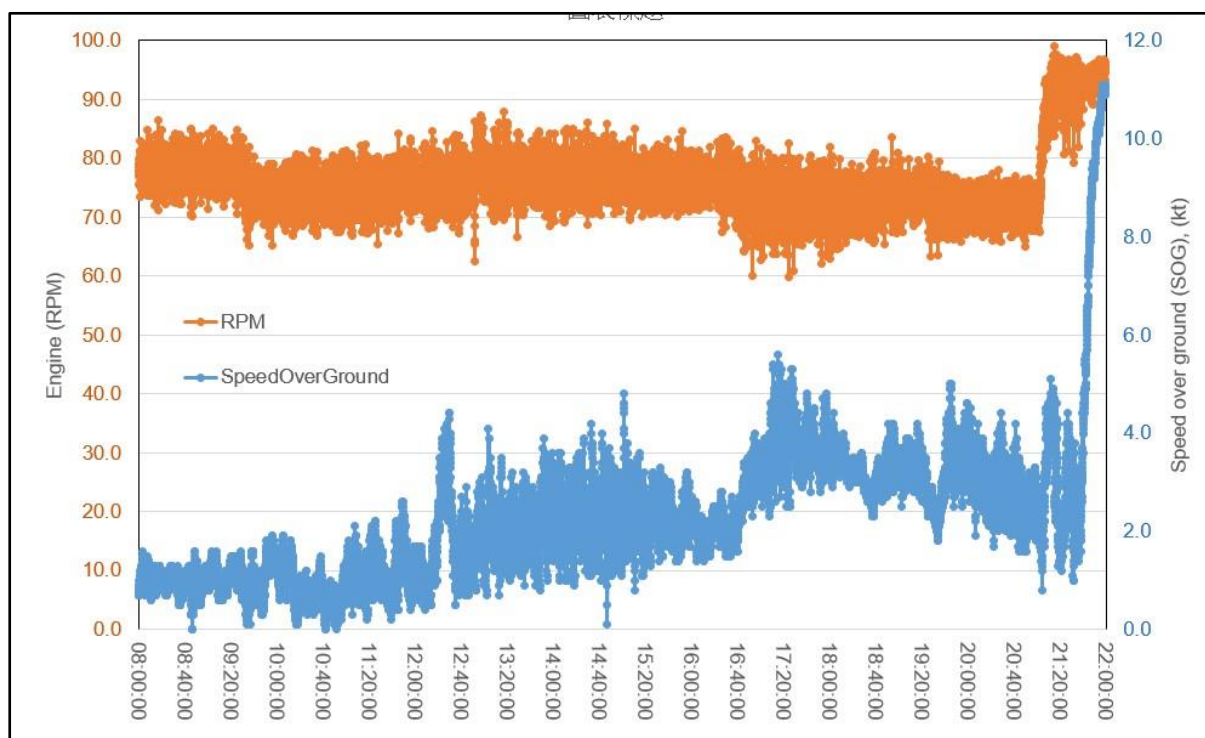
圖 1.7.1 主機實際轉數及對地速度變化圖

依據維娜日出事故當日航海日誌登載紀錄，船長指示之主機轉速 116 RPM¹²為。依據 VDR 資料，事故當日主機實際轉數介於 60 至 90 RPM。約 2107 時，實際轉數開始增加，超過 90 RPM，詳圖 1.7.1。

10 月 25 日，調查小組登輪勘查主機運轉情況，事故當日主機運轉正常。船長及輪機長表示，於惡劣天候情況，為避免主機超負荷運轉，主機自我保護裝置作動會降速運轉轉速，致使主機實際轉數低於設定轉數。

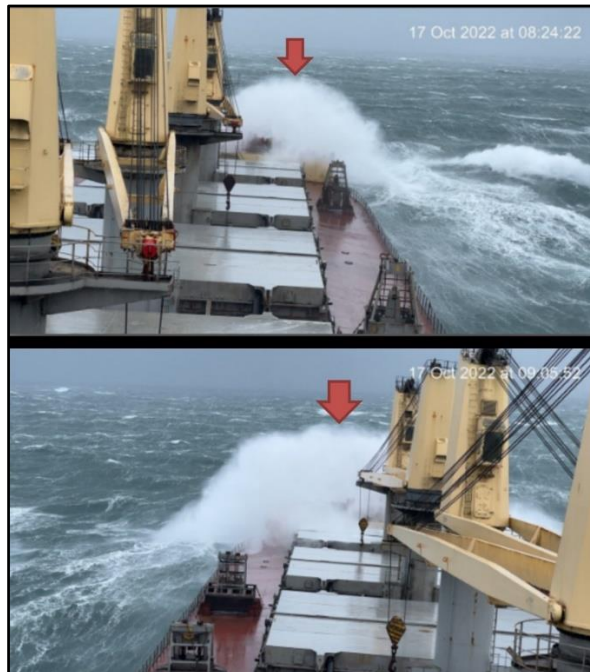
圖 1.10-1 船長提供事故當日上午船艙上浪照片

受訪者表示，公司有惡劣天候標準作業程序及檢查表，本次事故發生太突然，無填寫相關檢查表，當時強風導致船舶無法操控被推往岸邊時，與大副、輪機長討論後決定下錨，並且電話通知船東，船東回覆請務必保持船舶及船員安全，事故當時前往船艙執行下錨作業船員均有戴安全帽、穿著救生衣及攜帶安全繩索。最後，船長提供事故當日上午船艙上浪照片詳 1.10-1。

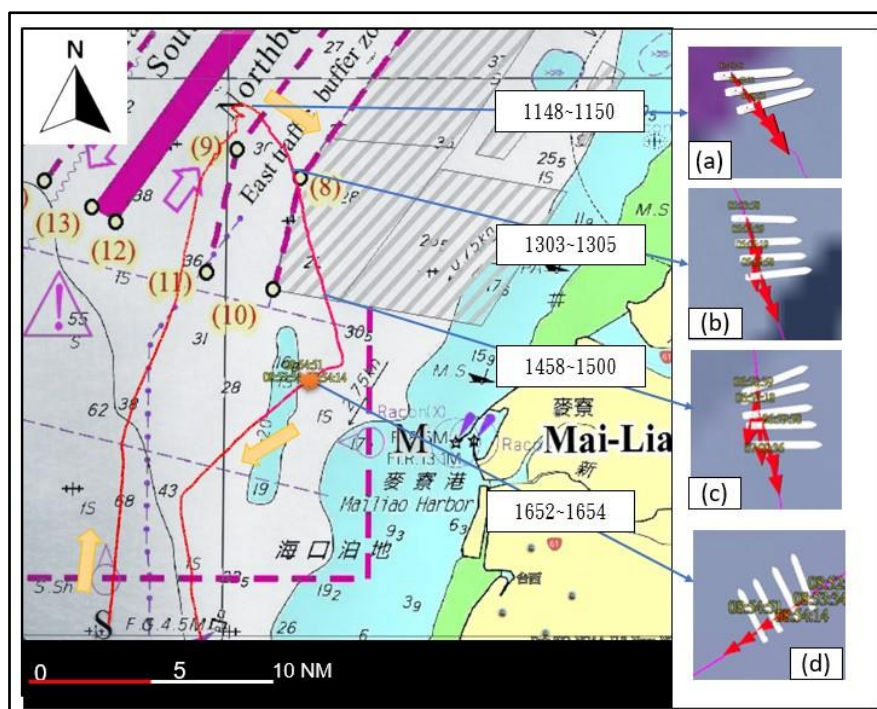
圖 2.3 維娜日出船位與麥寮水域之水深套疊圖

水域之水深套疊，該船船位持續偏向彰化岸邊參考水深約 9 至 16 公尺，存在擱淺風險。發生人員落海及初始搜救期間，維娜日出經過麥寮水域的一個淺灘，深度約 16 至 20 公尺，亦存在擱淺風險。

17 日 1230 時至 1326 時期間（船位詳圖 2.3-1 (a)），維娜日出船位開始往東南方飄移。約 1230 時，彰化風場 VTS 管制員發現異常，主動詢問維娜日出船況，維娜日出駕駛臺當值船員回復：「main engine in good condition」。約 1247 時，船位往東南方偏移（彰化風場的東側緩衝區），船速低於 2 節，艏向與對地航向夾角約 90 度呈現左舷正橫迎浪狀態，船長左舵從 20 度增大左滿舵 35 度。

17 日 1325 時至 1328 時期間（船位詳圖 2.3-1 (b)），船速低於 2 節，艏向與對地航向夾角約 90 度呈現左舷正橫迎浪狀態，左滿舵已經頂不住風壓，導致船艏向下風處偏轉及甲板上浪。彰化風場 VTS 管制員再度詢問維娜日出船況，維娜日出駕駛臺當值船員回復：「very losing engine can not I very change with..」及「we try... can not we can not command」。

綜上，事故當日蒲福風力從 9 級增為 11 級，浪高從 5.2 增至 6.2 公尺，船艙艙及主甲板持續上浪。0800 時，維娜日出船速過低（低於 1 節），導致船舶操控困難，但船長仍決定繼續航行北上。約 1150 時，該船動力已無法抵抗強勁東北季風並穩定船位，船長未儘早調整航向躲避風浪，使維娜日出陷入擱淺的危險。
