國家運輸安全調查委員會

1120316 順風飛行協會 SF2555 超輕型載具墜毀於彰化縣濁水溪沙洲事故調查報告

調查報告編號： TTSB-AOR-23-12-001

發布日期： 中華民國 112 年 12 月 14 日

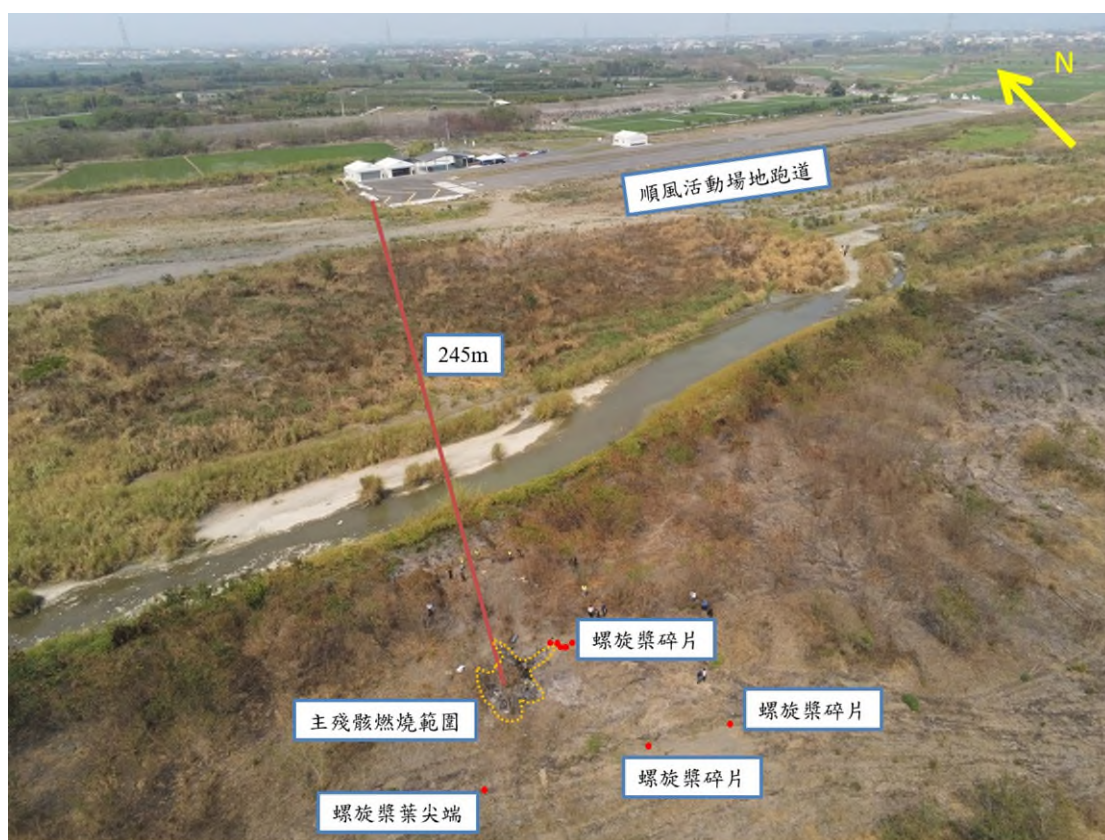
圖 5 活動場地與事故現場殘骸位置圖

事故地點位於順風活動場地 07 跑道頭南方約 245 公尺之濁水溪沙洲，事故載具主殘骸燃燒範圍及 3 片螺旋槳葉片斷裂後散布之位置，與無人機空拍影像套疊如圖 5 所示。依據現場勘查結果，事故載具以約 50 度夾角¹⁰撞擊地面，引擎前端已埋入土中，左側機翼略低於右側機翼；引擎自事故現場取出後之狀態如圖 6，載具撞擊地面示意圖如圖 7 所示。

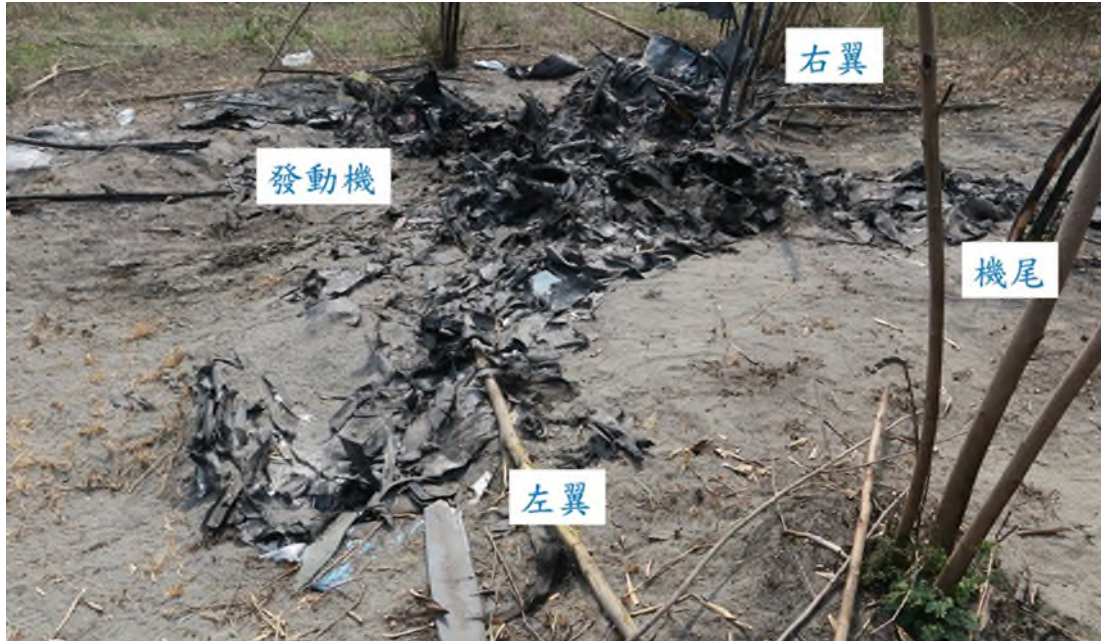
圖 8 事故載具撞擊地面起火燃燒後現場照片

事故載具撞擊地面後起火燃燒，除引擎、緊急降落傘包、起落架、左升降舵及部分金屬管架可辨識外，其餘機體、機翼、座艙罩、操縱面均燒毀（圖 8）。

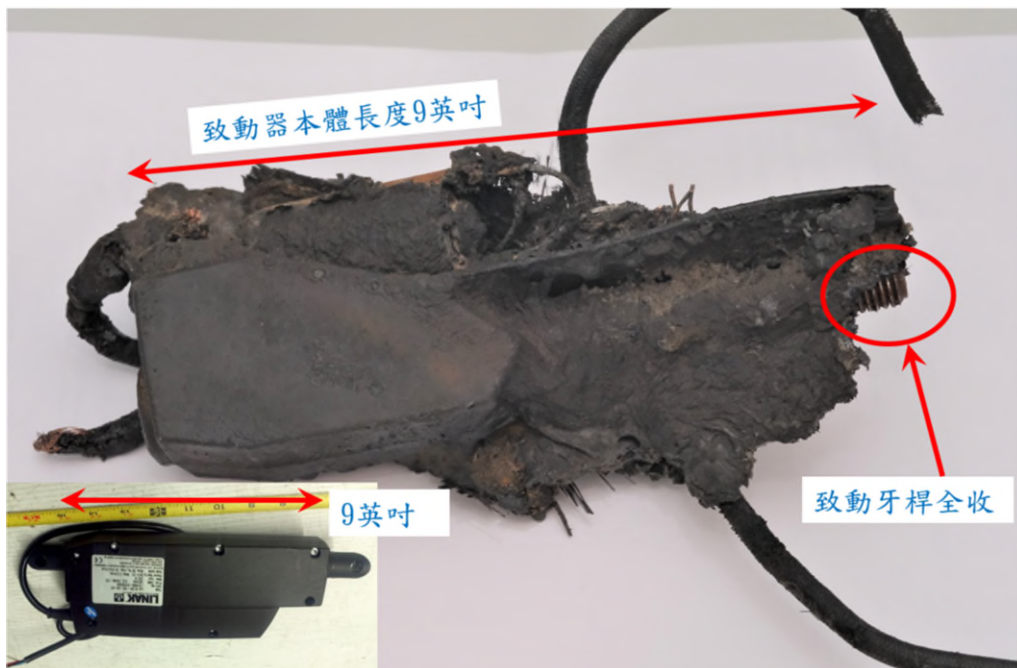
圖 9 襟翼致動器量測尺寸比較

檢視襟翼致動器，外殼為強化塑膠材質，致動器外殼經燃燒後僅餘尾端外殼，經剝除燒熔之塑膠外殼後，量測燒毀之致動器尾端至牙桿末端長度為 9 英寸；另量測同型機之襟翼致動器，在襟翼全收時，外殼長度不計桿頭為 9 英寸，量測尺寸比較如圖 9 所示，顯示事故時襟翼於全收上之狀態。

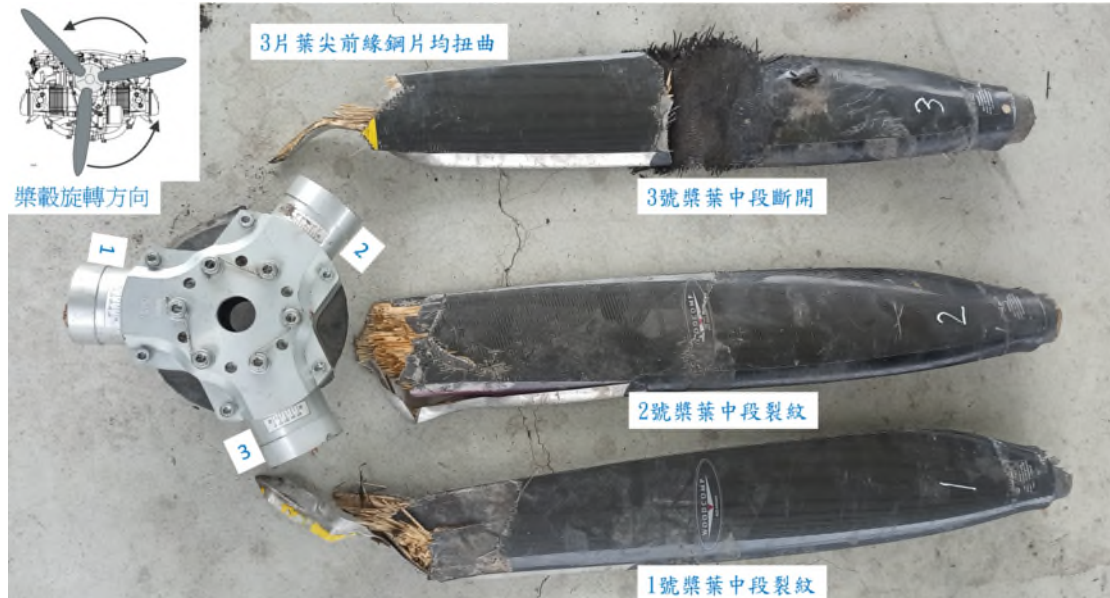
圖 10 三片螺旋槳自根部斷裂

載具螺旋槳為 3 葉片式，旋轉方向前視為逆時鐘方向旋轉；材質為木質核心碳纖維包覆，葉片前緣包覆不鏽鋼薄片；3 片槳葉均自根部斷裂，葉尖均呈現裂開狀況，3 片槳葉前緣鋼片均向後方凹陷，其中編號 3 號槳葉自中段斷開，1 號及 2 號槳葉中段均有裂紋（圖 10）。

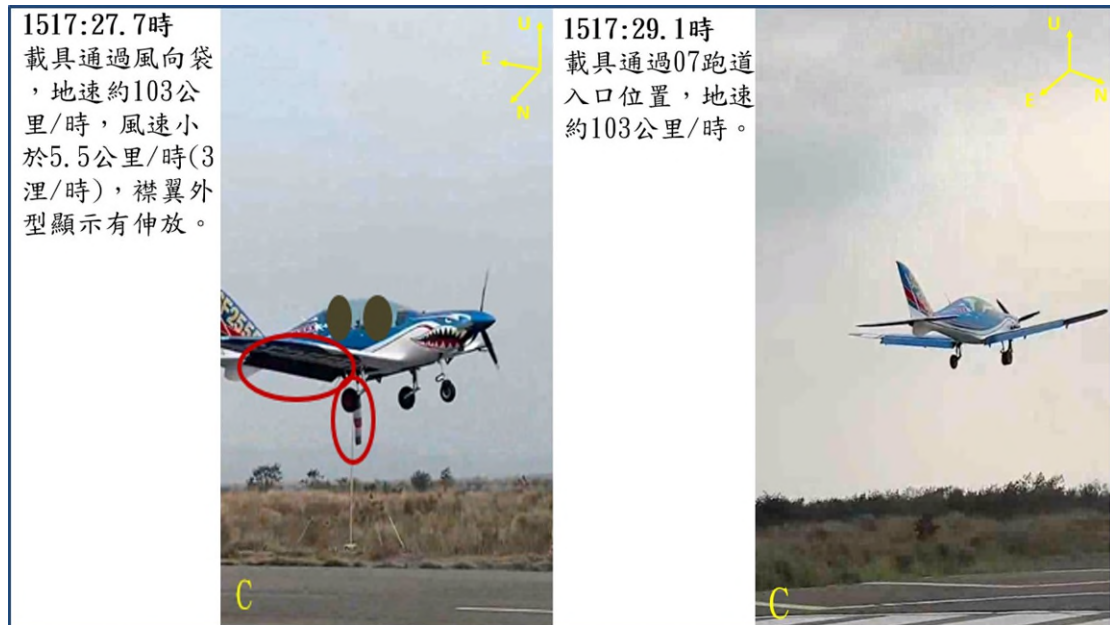
圖 11 襟翼伸放（一）

影片 C 顯示 1517:27.7 時載具通過風向袋，襟翼外型為伸放狀態；GPS 資料顯示 1517:28 時事故載具地速為 103.2 公里/小時；1517:29.1 時通過 07 跑道頭，襟翼外型為伸放狀態。

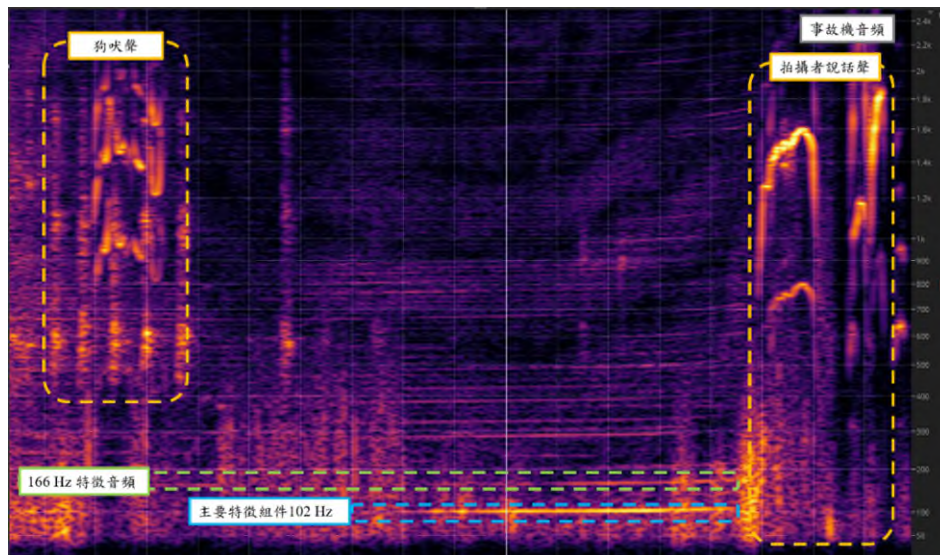
圖 14 地面目擊者拍攝事故載具影片（爬升轉彎階段）音訊頻譜圖

觀察事故載具由地面目擊者拍攝影像之聲音頻譜（圖 14），當載具進入爬升與轉彎階段，引擎相關之轉速音頻保持穩定，一項特徵之基礎音頻率為 102 Hz，此外亦觀察到另一特徵為 166 Hz 之頻率。

綜整以上資訊顯示事故載具引擎相關音頻呈現之特徵，與同型機引擎於轉速 4,800 RPM 所呈現之特徵較為吻合，推論事故載具通過 07 跑道頭後之爬升轉彎階段，引擎轉速最接近 4,800 RPM。

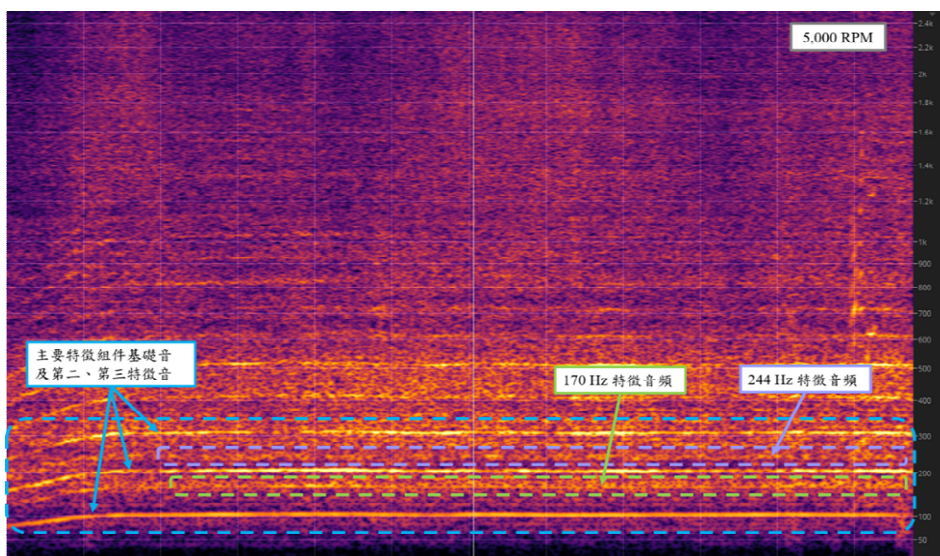
圖 15 同型機引擎轉速 5,000 RPM 頻譜圖

同型機於引擎 5,000 RPM 之頻譜圖（圖 15）清晰顯示一項基礎特徵音頻率為 104 Hz，及其第二與第三特徵音頻分別為 208 Hz、308 Hz；另外兩個特徵音頻於近 170 Hz 及 244 Hz 處。於該引擎轉速下，螺旋槳葉片之基礎掃略頻率¹⁸應為 250 Hz。

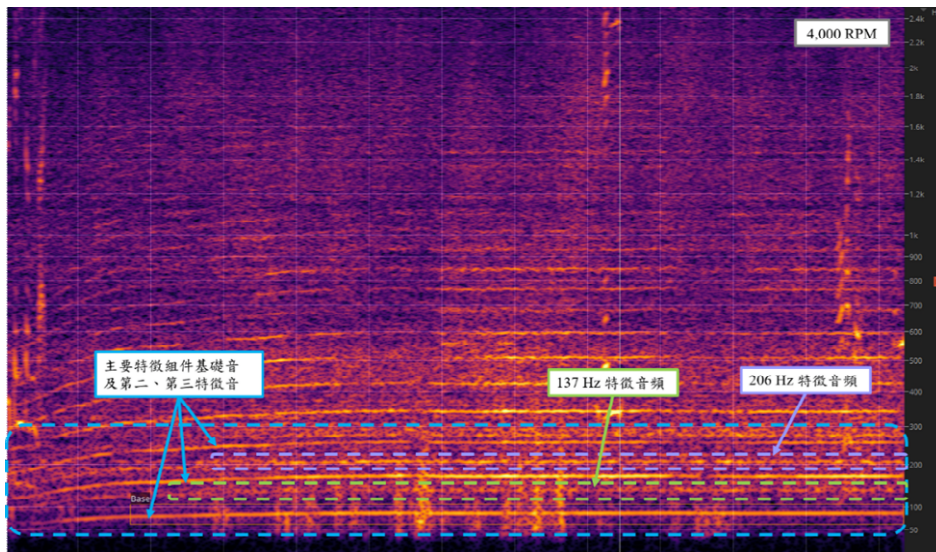
圖 16 同型機引擎轉速 4,000 RPM 頻譜圖

同型機於引擎 4,000 RPM 之頻譜圖（圖 16）顯示一項基礎特徵音頻率為 84 Hz，及其第二與第三特徵音頻分別為 169 Hz 及 254 Hz；另外兩個特徵音頻於近 137 Hz 及 206 Hz 處。於該引擎轉速下，螺旋槳葉片之基礎掃略頻率應為 200 Hz。

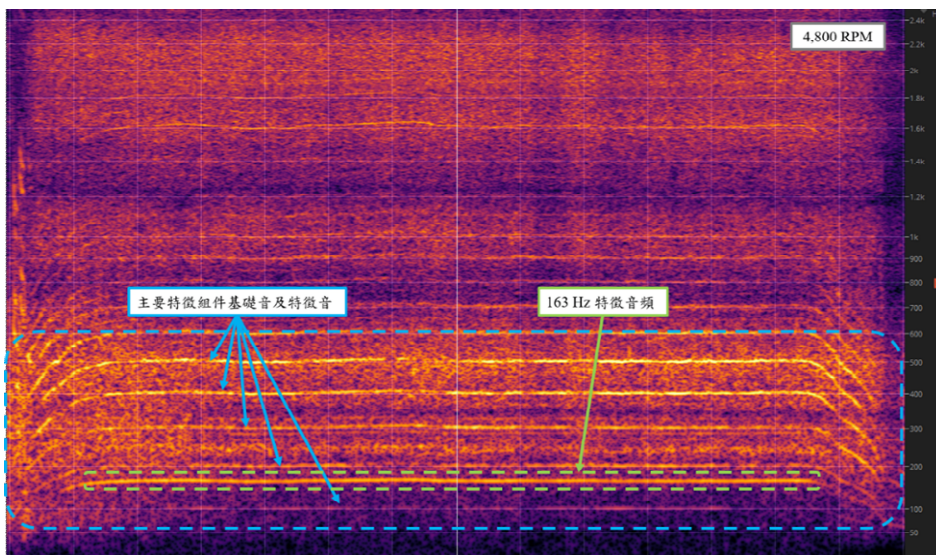
圖 17 同型機引擎轉速 4,800 RPM 頻譜圖

同型機於引擎 4,800 RPM 之頻譜圖（圖 17）顯示位於 101 Hz、163 Hz、202 Hz、303 Hz、404 Hz、505 Hz 之特徵音頻；101 Hz 音頻強度較弱。於該引擎轉速下，螺旋槳葉片之基礎掃略頻率應為 240 Hz。

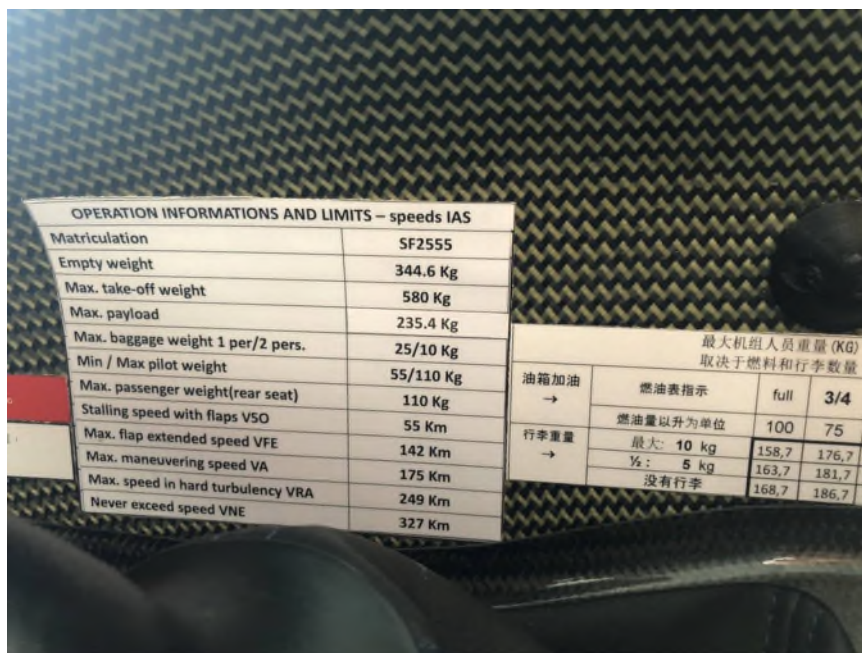
圖 21 操作資訊與限制告示牌（左）、人員總重限制告示牌（右）

載具後座有同乘人員時，其體重不應超過駕駛艙內載重與平衡限重規定，事故載具之載重與平衡位於限制範圍內。由事故載具駕駛艙內告示牌照片發現，順風未將前/後座人員及行李個別限重告示牌張貼於駕駛艙內，僅標示人員總重限制告示牌、操作資訊與限制告示牌，有造成操作人誤用數據，致後座人員重量超出載重與平衡限制之風險。

本次飛行之載重與平衡位於限制範圍內，然事故載具駕駛艙之載重與平衡告示牌無前/後座人員及行李個別限重告示牌，有造成操作人誤用數據，致後座人員重量超出限制之風險。

3. 於駕駛艙內張貼必要之載重與平衡相關告示牌，讓操作人清楚辨識並遵守，以確保載具於飛行時重心維持於操作許可範圍內。(TTSB-ASR-23-12-003)
