國家運輸安全調查委員會

重大運輸事故調查報告

111112 漁山 168 號漁船與 BUNGO PRINCESS 雜貨船
基隆港出港航道北界線處碰撞事故

調查編號： TTSB-MOR-23-12-006
發布日期： 民國 112 年 12 月 29 日

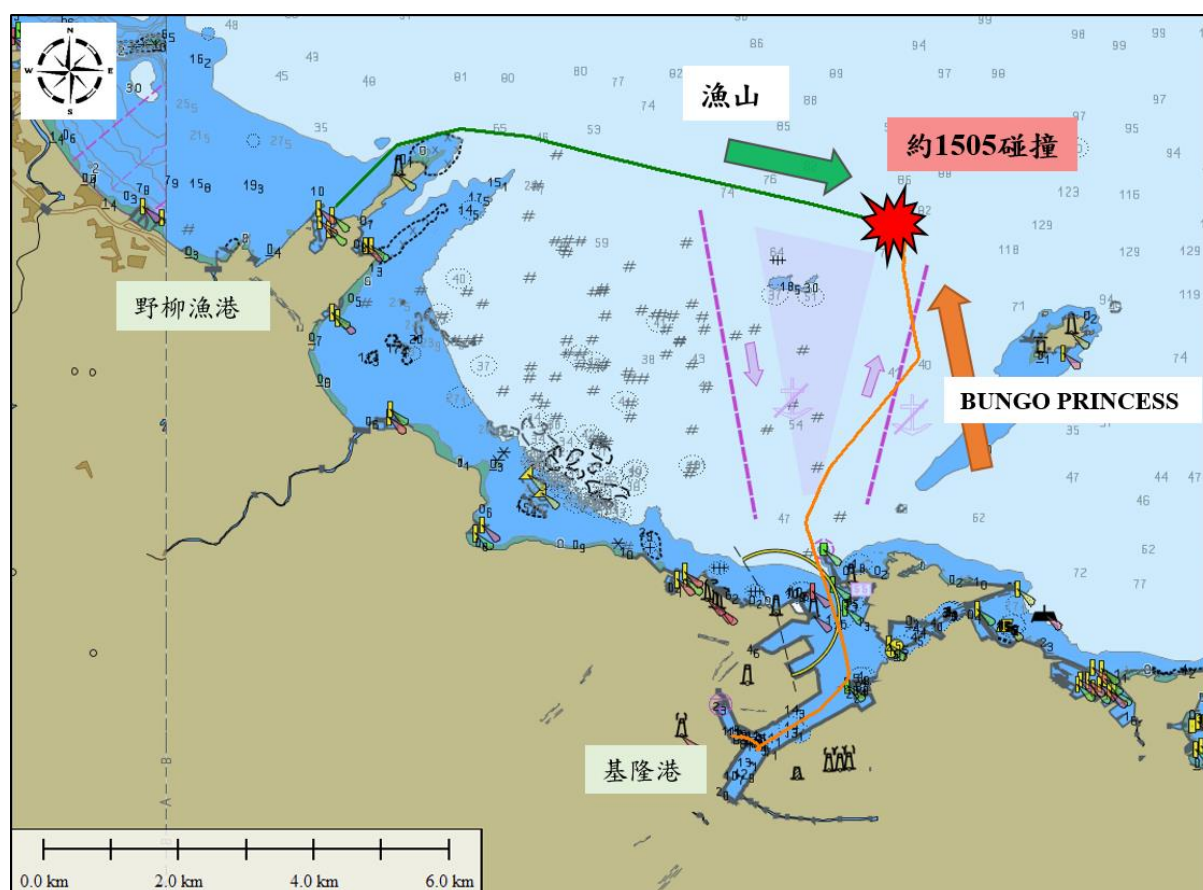
圖 3 兩船航跡及碰撞地點示意圖

民國 111 年 11 月 12 日約 1505 時¹，一艘國籍延繩釣漁船，船名為漁山 168 號(詳圖 1，以下簡稱漁山)，總噸位²49.25，漁船統一編號 CT3-5988，與一艘巴拿馬籍雜貨船，船名為 BUNGO PRINCESS (詳圖 2，以下簡稱邦克公主)，IMO³編號 9496654，總噸位 6736。兩船於基隆港出港航道北界線處發生碰撞⁴(詳圖 3)，造成漁山船底破損進水沉沒，邦克公主船艏及左舷有多處刮痕。漁山船上 7 名船員由海洋委員會海巡署(以下簡稱海巡署)完成救援，本事故未造成人員傷亡及環境污染情況。

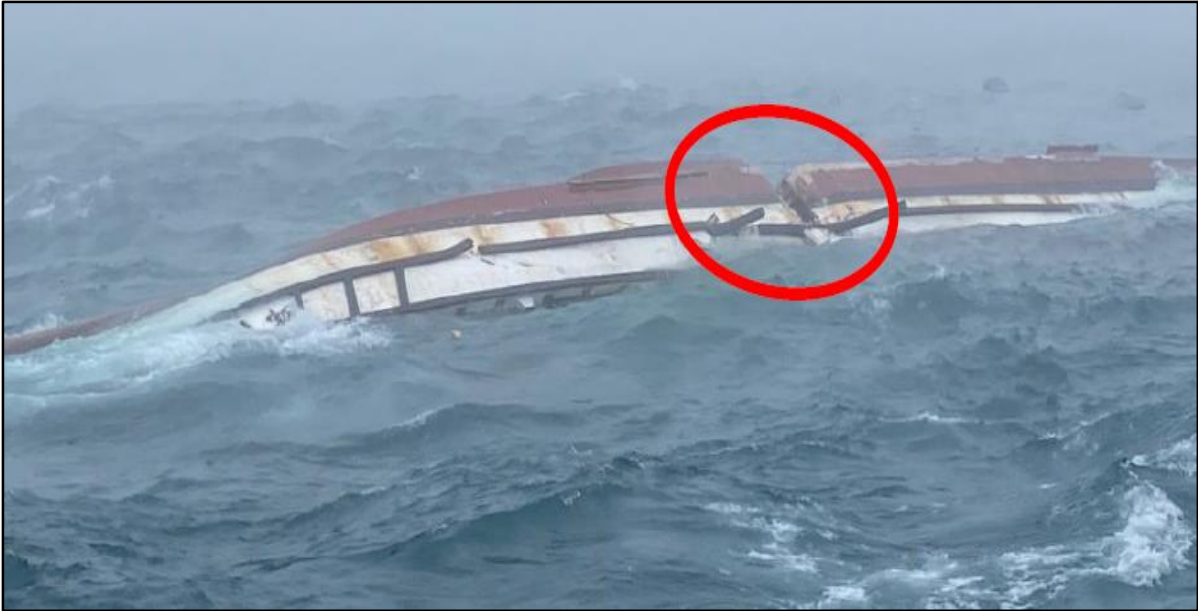
圖 4 漁山漁船船底受損

根據海巡署所拍攝的照片，漁山右舷船底有明顯破洞，部分船舶殘骸散落海面，詳圖 4。

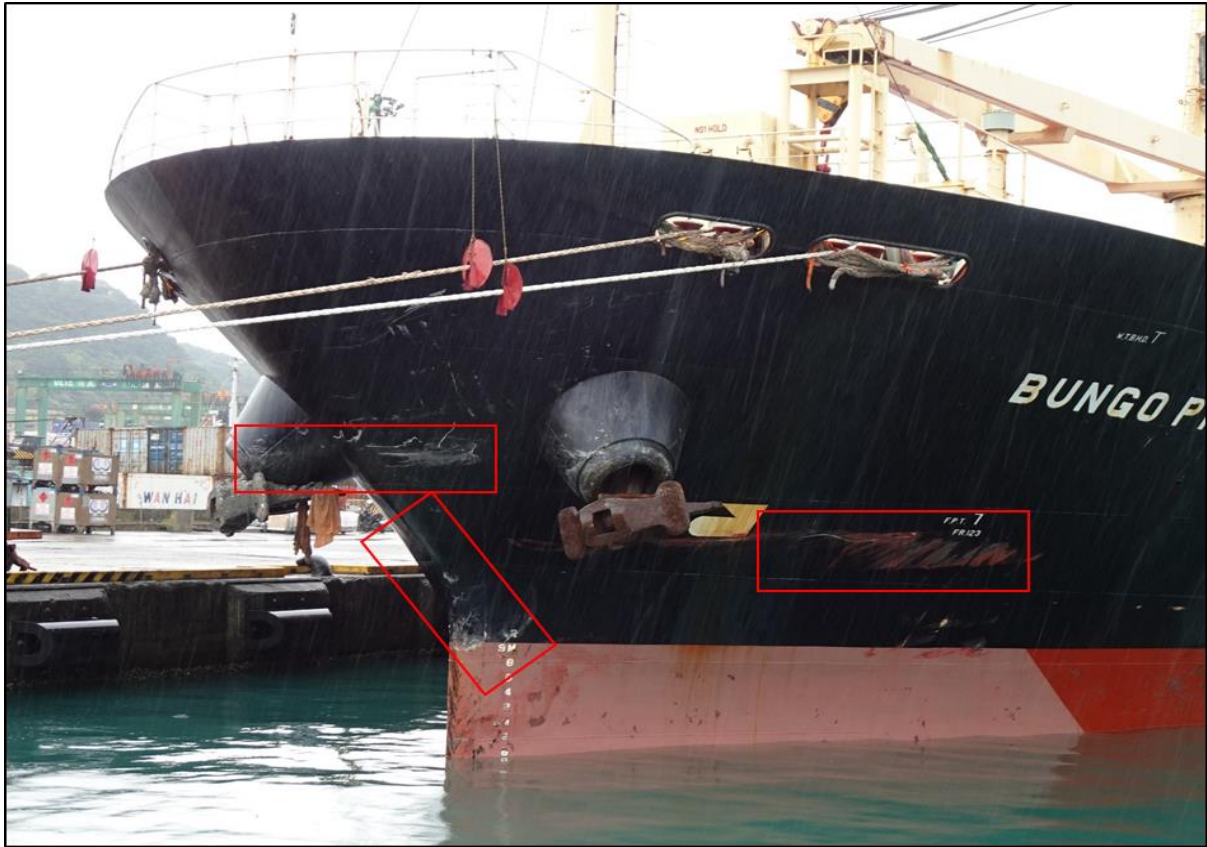
圖 5 邦克公主雜貨船多處刮痕現場照片

依據現場勘查，邦克公主船艙及左舷發現多處刮痕及摩擦痕跡，呈現灰白色及深紅色，船體結構未變形，詳圖 5。

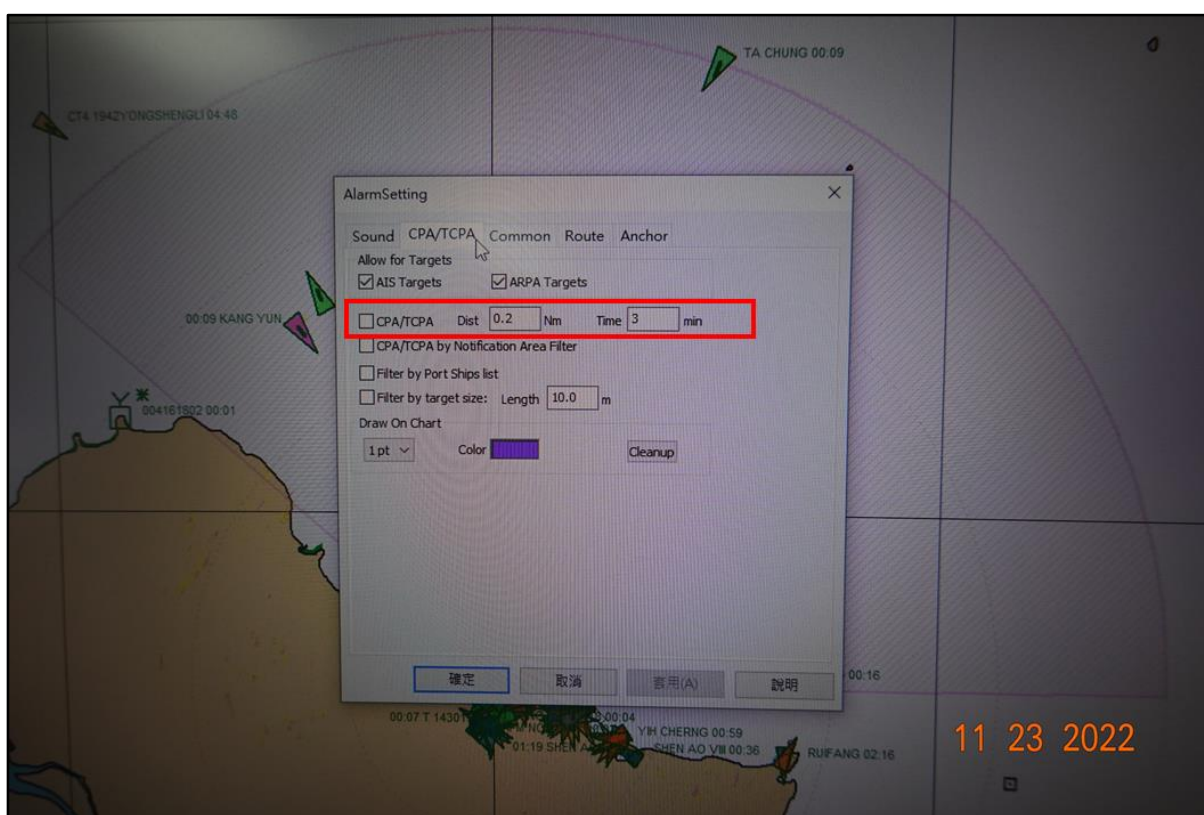
圖 9 VTS 系統之船舶碰撞警示功能設定畫面

現場調查發現,VTS 系統船舶目標碰撞警示功能設定 CPA¹²為 0.2 浬, TCPA¹³為 3 分鐘,但未勾選啟用該設定,詳圖 9 所示。

綜上所述，顯示於事故前二名值班人員因處理濃霧管制事宜，未能有效分工以持續監控基隆港港外航道之船舶交通動態；未勾選 VTS 系統之船舶碰撞警示功能，致使 VTS 系統於事故前，未發出警示以提醒管制員注意航道外邦克公主與漁山兩船之碰撞危機。

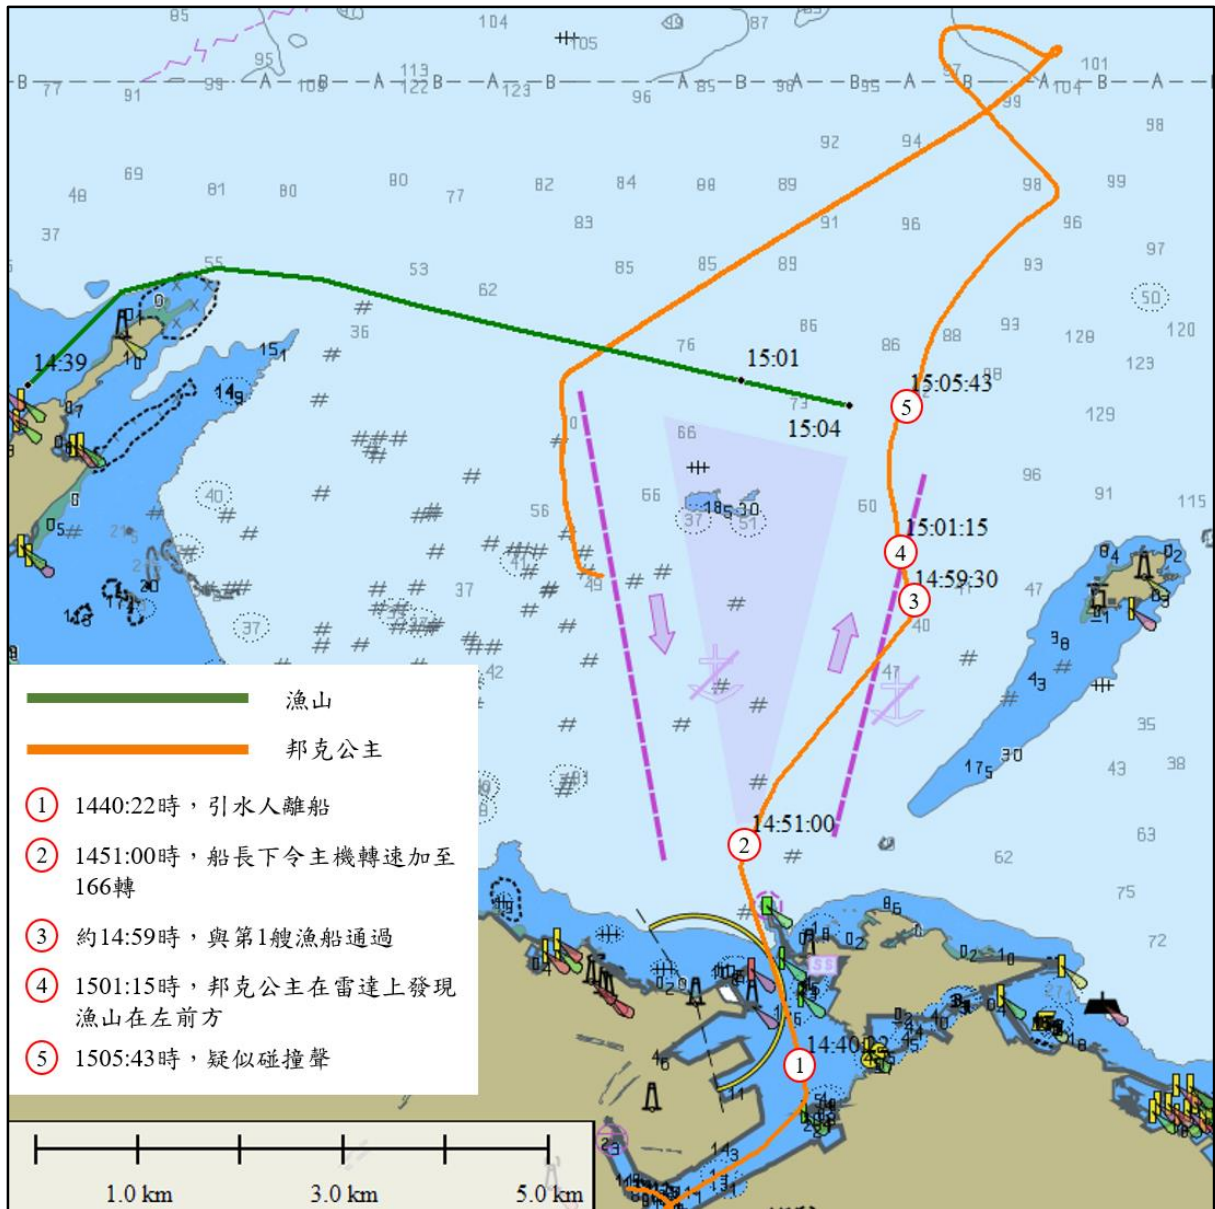
圖 11 兩船碰撞航跡圖

綜上，邦克公主於能見度受限及處於交通繁忙水域下加俾至全速，顯示駕駛臺團隊未能維持該環境狀況之情境意識 (Situation Awareness)，採取適當之安全速度；此外，邦克公主察覺漁山有穿越船艙並存在碰撞危機的風險時，未採取使用大舵角增加船舶迴轉角度之適當避讓措施，反而使用設定航向度數轉向，致船舶轉向較慢，而與漁山發生碰撞。

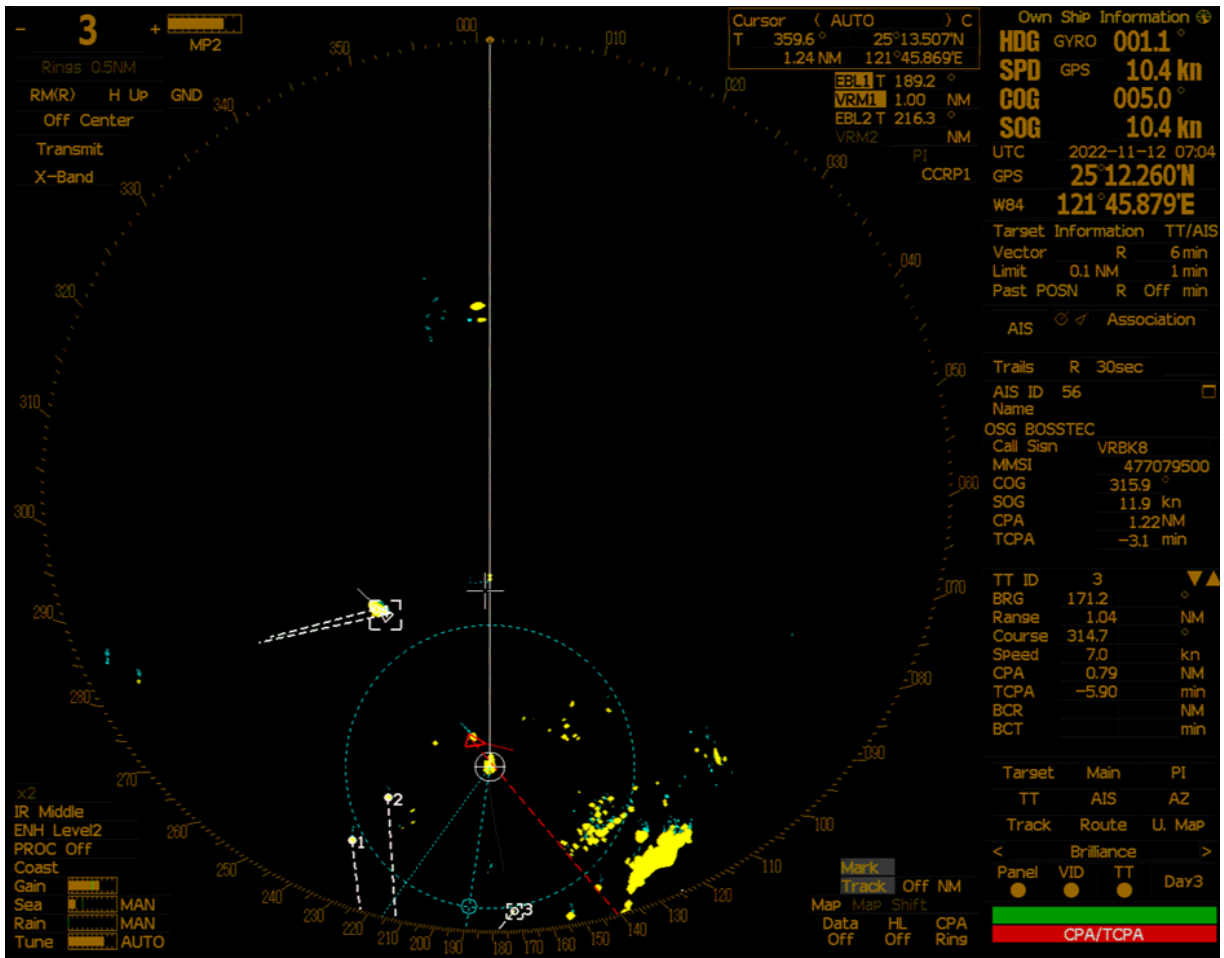
圖 14 邦克公主雷達顯示漁山接近且有紅色警告

1504 時，漁山與邦克公主距離約為 0.1-0.2 浬，CPA 小於 0.1 浬，TCPA 小於 1 分鐘，顯現閃爍紅色警告，詳圖 14。此時，邦克公主航向為 001 度，航速為 10.4 節。

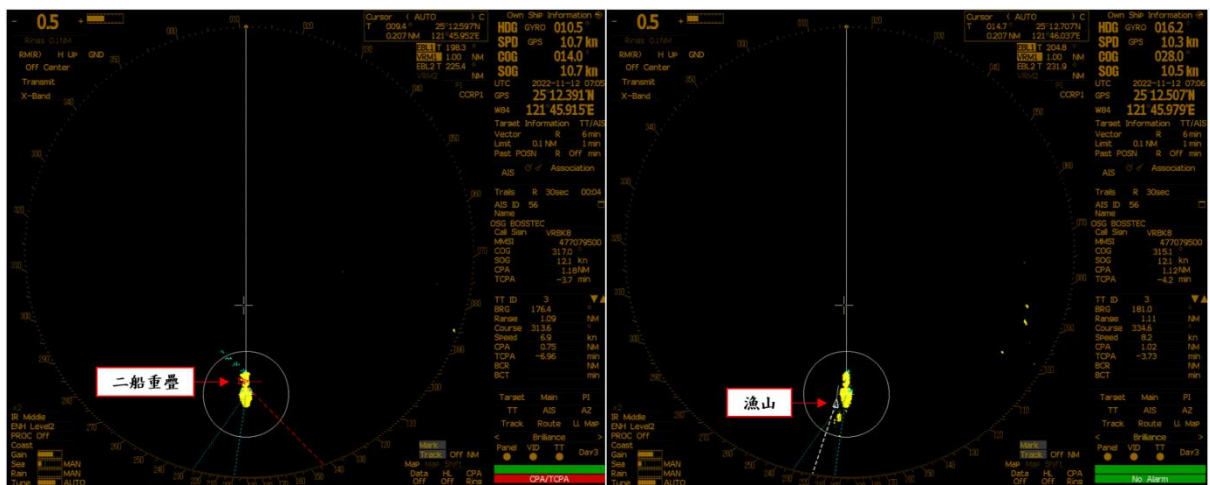
圖 15 邦克公主雷達顯示漁山船體回跡

1505 時，目標漁山與邦克公主重疊，此時邦克公主航向為 014 度，航速為 10.7 節。1506 時，邦克公主雷達顯示漁山船體回跡，詳圖 15。

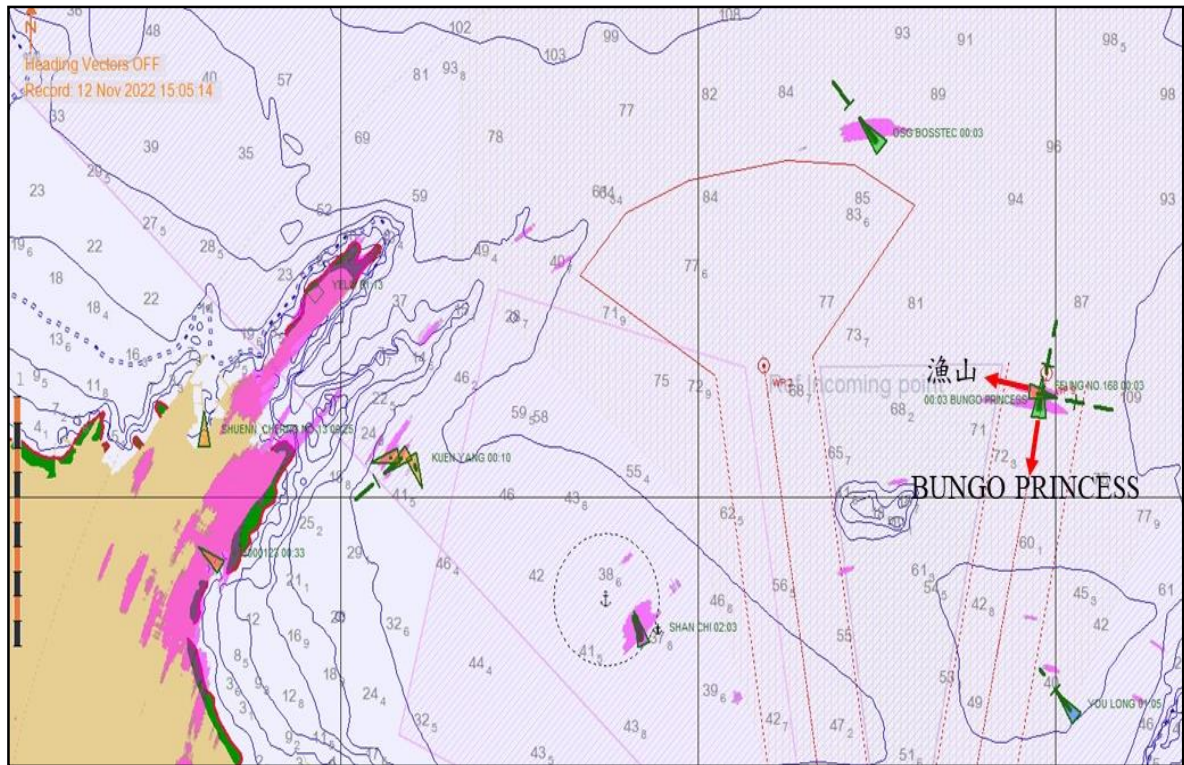
圖 18 漁山與邦克公主碰撞監控回放畫面

約 1505 時漁山與邦克公主發生碰撞，兩船的 AIS 訊號及雷達回跡重疊（詳圖 18）；碰撞發生後，漁山雷達回跡消失（詳圖 19）。
