國家運輸安全調查委員會

重大運輸事故調查報告

111113 新海研 1 號海洋研究船於菲律賓呂宋島西方約 50 浬處失去動力

調查編號： TTSB-MOR-23-12-001

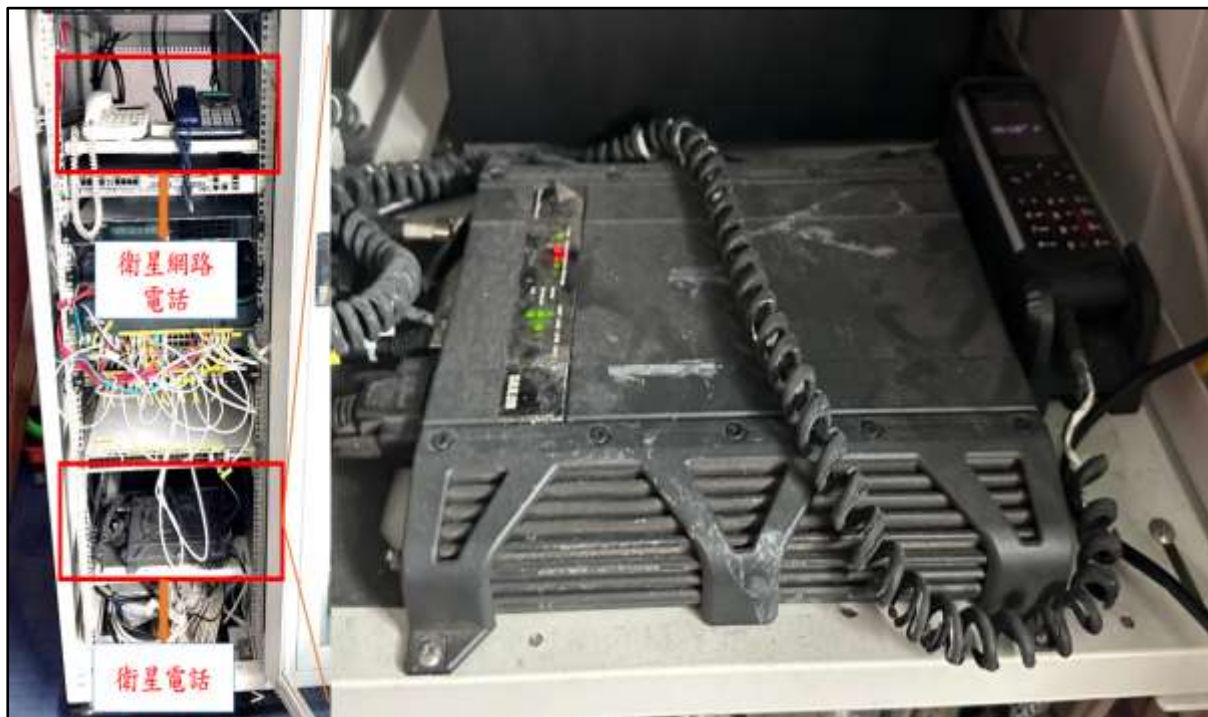
圖 4 新海研衛星電話及衛星網路電話布置

根據新海研船長訪談摘要，事故時船上衛星電話處於故障狀態，新海研船員均使用衛星網路電話對外聯繫，無使用衛星電話；依據調查小組現場勘查及船上電子技士實際至新海研駕駛臺檢視，發現電話主機上顯示警示紅燈（詳圖 4），現場實際測試結果，確認衛星網路電話可以撥出，衛星電話則無法撥出。

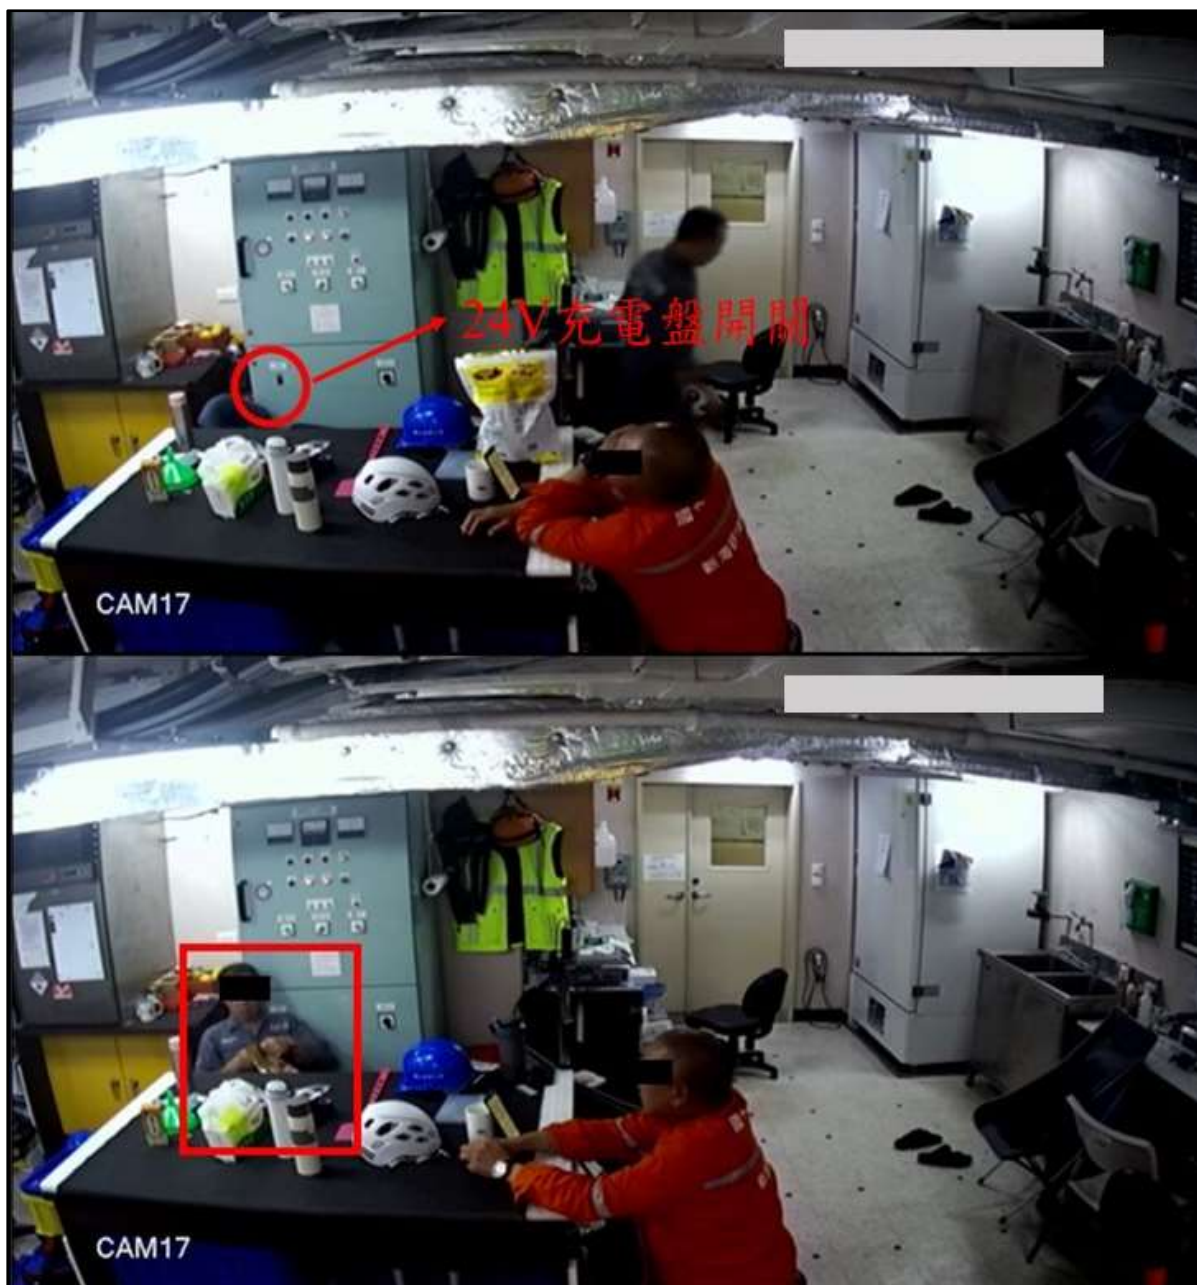
圖 12 隨船作業人員座椅後靠誤觸充電盤主電源開關

依據新海研 CCTV 回放畫面，11 月 13 日 0003:56 時，隨船作業人員於主甲板乾式實驗室內活動時，誤觸充電盤主電源開關（詳圖 12），此時充電盤電源隨即斷電，並且於 23 秒後充電盤斷電警示燈亮起，機艙監控系統同時顯示充電盤一般警報（BATT CHARG/DISCHARG BOARD COMMON ALM）（詳圖 13），此時相關設備及推進系統之控制電源僅靠 24V 電瓶供電。

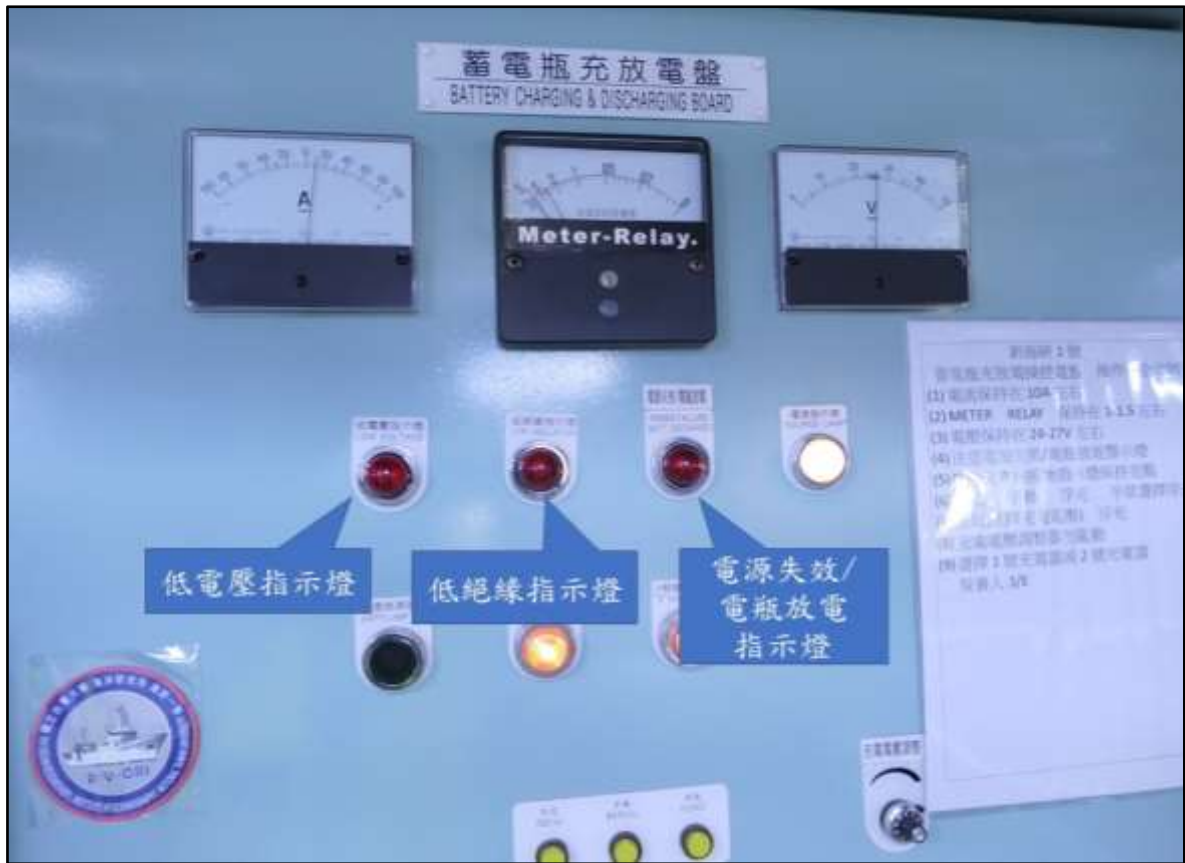
圖 19 充電盤警報警示燈

事故當日 0003:56 時，位於乾式實驗室之充電盤開關被誤觸關閉時，機艙控制室監控螢幕顯示充電盤一般警報；經查該充電盤共有低電壓、低絕緣、電源失效與電瓶放電等三項警報警示燈（詳圖 19），依據充電盤線路圖該三項警報顯示皆為一般警報（詳圖 20），且於機艙控制室監控螢幕亦僅顯示充電盤一般警報。

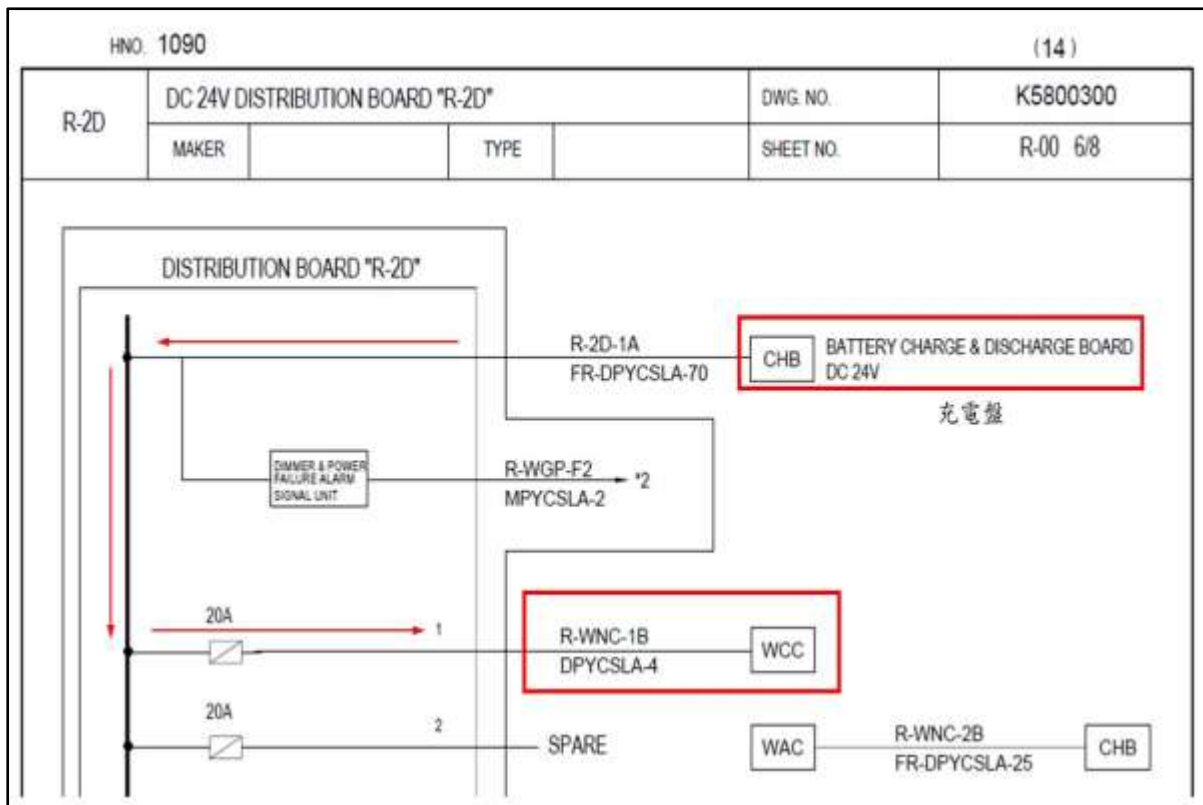
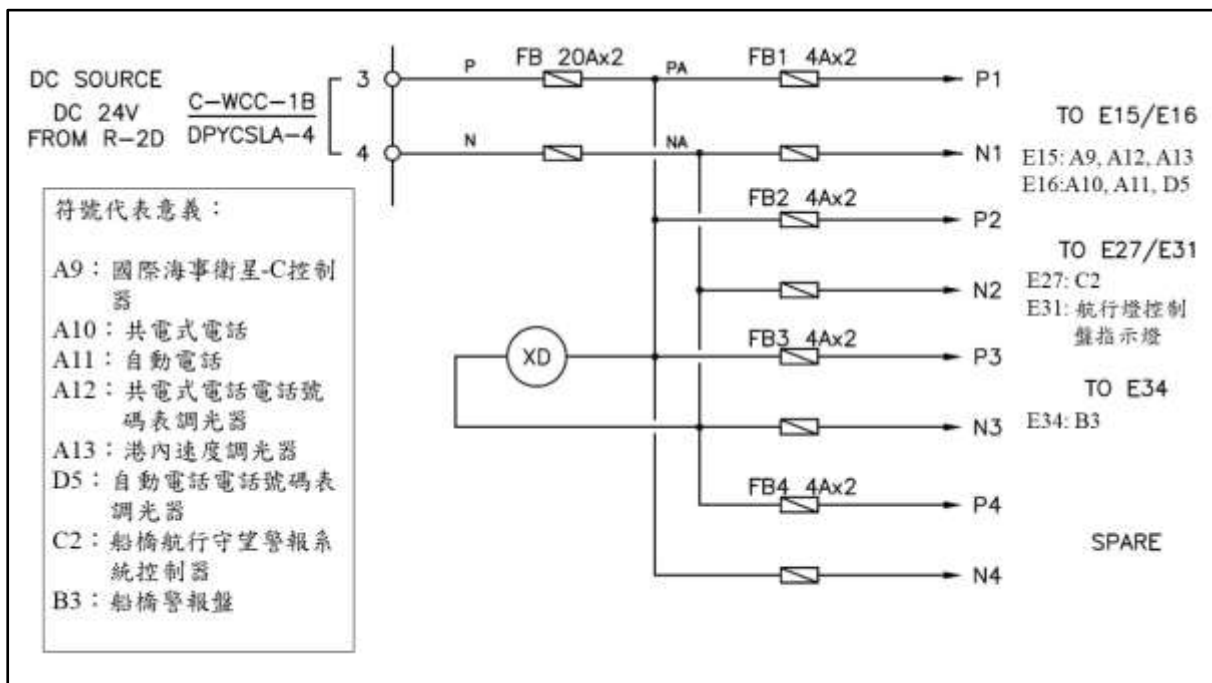
經查，R-2D-1A WCC 為充電盤供應 24V 電源至位於駕駛臺之 R-2D 分電盤之其中一條線路，該線路供應 24V 電源給駕駛臺控制臺部分儀器或燈號（詳圖 21 及圖 22）。

依據台灣國際造船股份有限公司基隆廠（以下簡稱台船）於 111 年 2 月 17 日乾式實驗室電瓶充放電裝置接地故障完工報告，指出充電盤低絕緣原因為 R-2D-1A WCC 迴路低絕緣，而船員表示要自行處理該低絕緣問題（詳附錄 1），由船上另行報修。

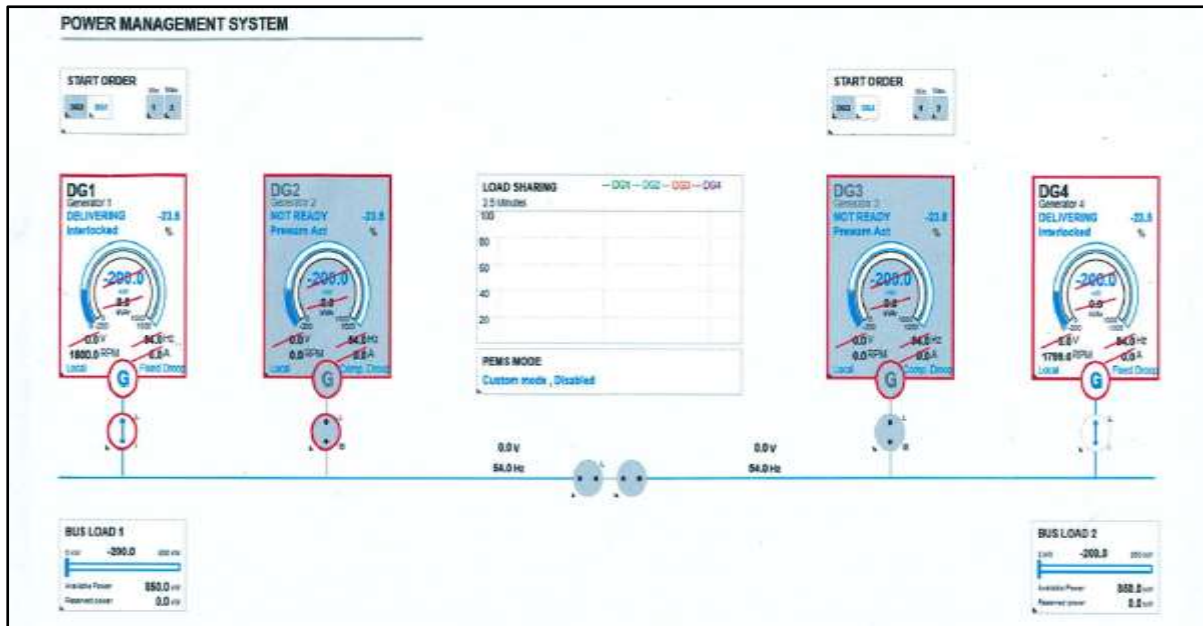
圖 24 1 號主發電機紅框警示

受訪者從事輪機工作已 9 至 10 年，至新海研服務已兩年多，自機匠開始逐步升遷，目前擔任新海研大管輪約 1 年 10 個月，值班時間為 4 到 8¹⁸，事故發生時非受訪者值班。事故當日約 0740 時，因左推進器冷卻溫度高溫，須清洗淡水板式熱交換器之海水濾網，故當值人員請駕駛臺減俾，待負載降低後將 1 號主發電機自配電系統退掉（左推進器與 1、2 號主發電機是同一套冷卻系統），僅保留 3 號及 4 號主發電機運作，此時 PMS 上 1 號主發電機閃警示紅框（詳圖 24），三管輪隨即打電話給受訪者下機艙查看，後因無法自控制臺復位（reset），即至前配電盤將 1 號主發電機轉為機側操作，以手動方式將 1 號主發電機停俾，PMS 顯示 1 號主發電機頻率為 54Hz，並將該主發電機鎖住（Interlocked），受訪者將警報資料拿給輪機長，請輪機長聯繫駐埠輪機長，聯繫廠商如何排除。因 1 號主發電機故障暫時無法排除，故啟動 2 號主發電機，此時共有 2、3、4 號 3 部主發電機運作供電。

受訪者初次擔任三管輪是從 105 年至舊海研 1 號開始，並從 109 年新海研接船即擔任三管輪職務，值 8 到 12 的班。事故當日早上機艙打算清潔前機艙板式熱交換器的濾器，所以先把 1 號主發電機退掉要換成 4 號主發電機，接著監控螢幕上的 1 號主發電機就開始亮紅框。當時受訪者認為只是濾器較髒，於是請大管輪到現場查看，大管輪現場測試後發現 1 號主發電機只能現場操作，無法從控制室遙控，於是通知輪機長，請輪機長通報船長發電子郵件給駐埠輪機長，尋求廠商技術支援。因為 1 號主發電機的螢幕顯示錯誤代碼 48，於是大管輪另外去查詢說明書錯誤代碼 48 的相關資訊，後來受訪者在跟二管輪交接班時交代了以上事件。
