國家運輸安全調查委員會

重大運輸事故調查報告

1120219 聯昇發漁船印度洋翻覆事故

TTSB-MOR-24-01-001

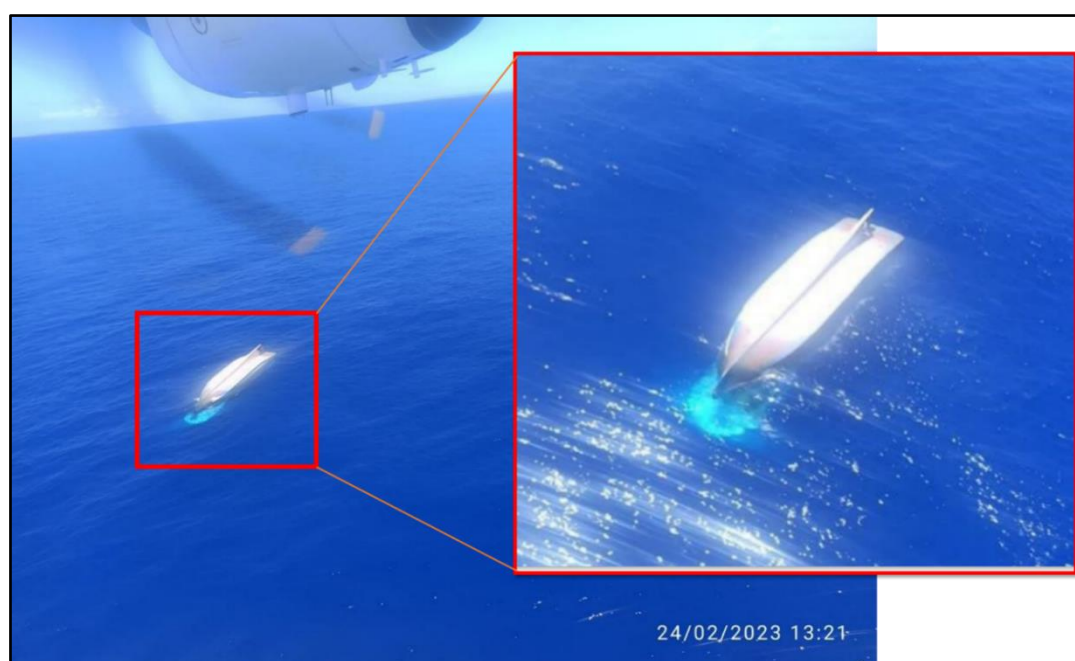
圖 3 「聯」船船體翻覆照片（發現日期 112 年 2 月 24 日，來源模里西斯搜救單位）

事故後，調查小組取得漁業署漁業監控中心提供「聯」船事故現場的照片（詳圖 3），事故後船體呈現翻覆狀態；民國 112 年 2 月 27 日，我國漁業署駐模里西斯漁業專員回報，經模里西斯政府派潛水員確認，「聯」船艙門皆為開啟狀態，並未發現救生筏。

受訪者表示，已於 3 月初代表協會去模里西斯了解本案，其他的船長跟受訪者說聯昇發的走勢很奇怪，一般來說沒人這麼走。總結來說比較可能的解釋是聯昇發輕忽了颱風的影響。由飛機上拍的照片看起來整個船身沒有損壞，但卻整個翻過來比較少見，所以我們覺得成因比較可能是輕忽了颱風的影響。

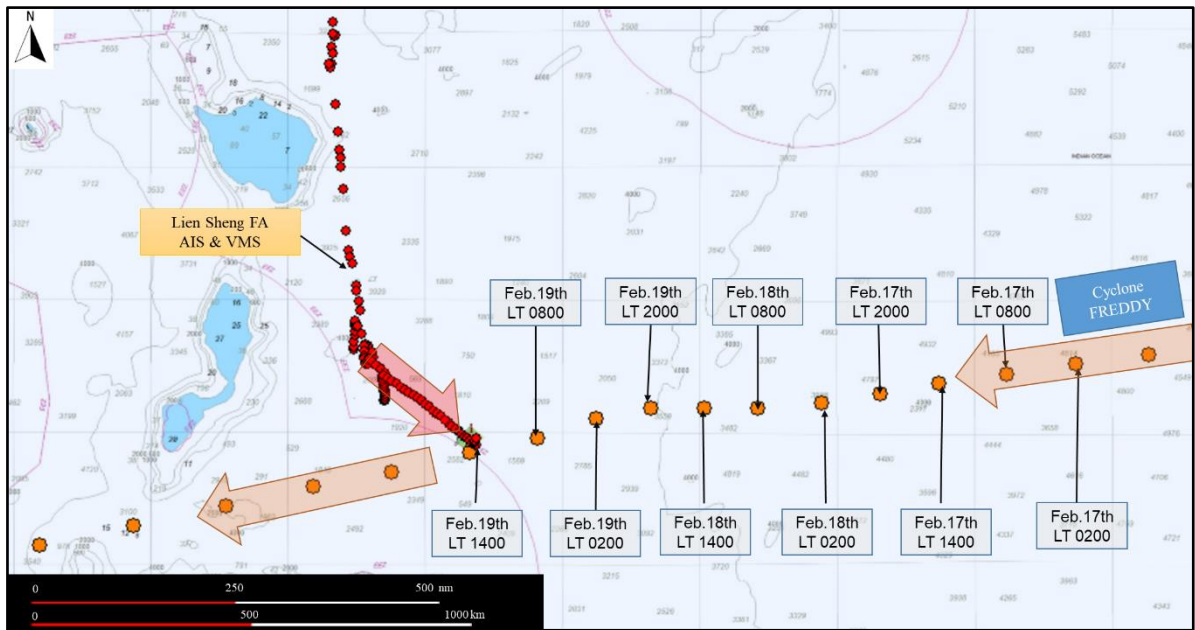
圖 5 「聯」船航跡與弗雷迪颶風行進路線圖

根據澳洲、美國及法國的氣象觀測機構發布資料，112 年 2 月 6 日有一熱帶氣旋於澳洲西北方海域生成，被命名為「弗雷迪 (FREDDY)」，於 112 年 2 月 6 日至 3 月 10 日期間，美國聯合颱風警報中心 (JTWC)，澳洲及法國留尼旺等氣象機構均持續發布警報。該熱帶氣旋於本事故發生期間增強為第 4 級至第 5 級颶風（相關定義請參附錄 2），圖 5 為「聯」船航跡與弗雷迪颶風行進路線圖，紅色圓點為「聯」船 VMS 船位，橘黃色圓點為弗雷迪颶風之衛星觀測中心位置。

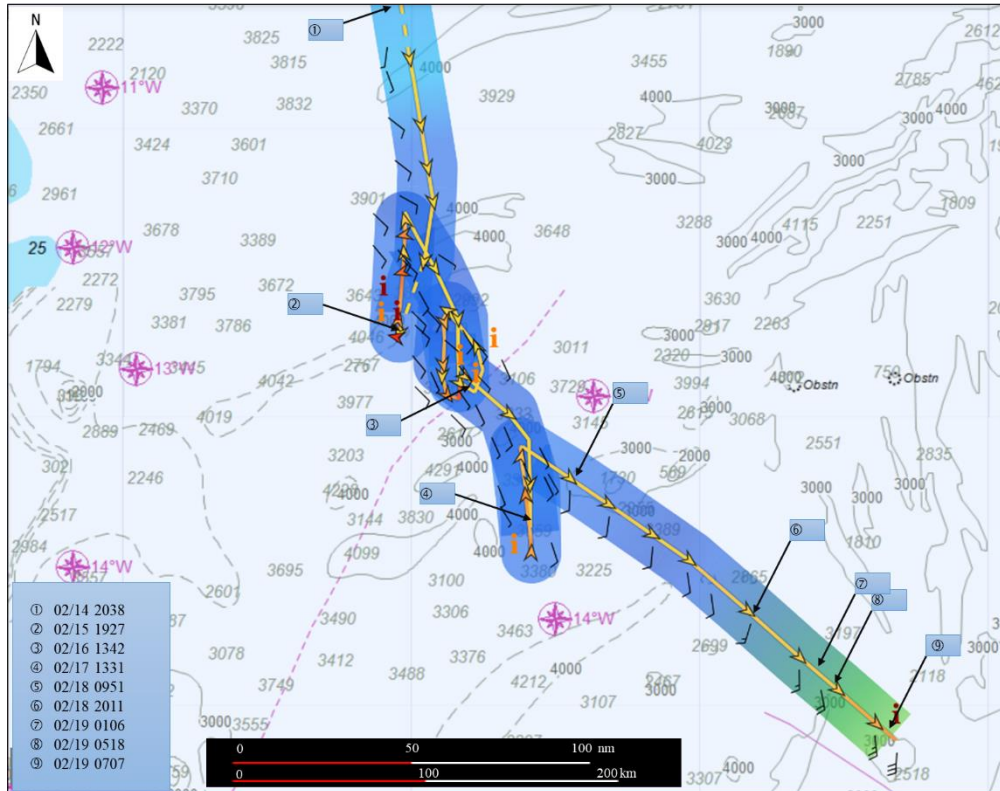
圖 8 「聯」船 AIS 航跡圖（112 年 2 月 14 日至 2 月 19 日）

根據 Marine Traffic 網站資料，以「聯」船為搜尋對象，查得船位、天氣及海象及資料（詳表 2，及圖 8）。2 月 14 日至 2 月 16 日期間，「聯」船位於失聯海域西北方約 150 至 220 浬，東南風蒲福風級¹²為 2 級，湧浪高度 2.1 公尺。2 月 17 日 1331 時至 2 月 18 日 0950 時，「聯」船位於失聯海域西北方約 110 至 150 浬，東南風蒲福風級為 3 級，湧浪高度 2.1 公尺。2 月 18 日 2011 時，「聯」船位於失聯海域西北方約 54 浬，南風蒲福風級為 4 級，湧浪高度 2.5 公尺。2 月 19 日 0106 時至 0707 時期間，「聯」船位於失聯海域西北方約 25 浬以內，南風蒲福風級由 5 級增為 7 級，湧浪高度由 3.0 公尺增為 4.2 公尺。

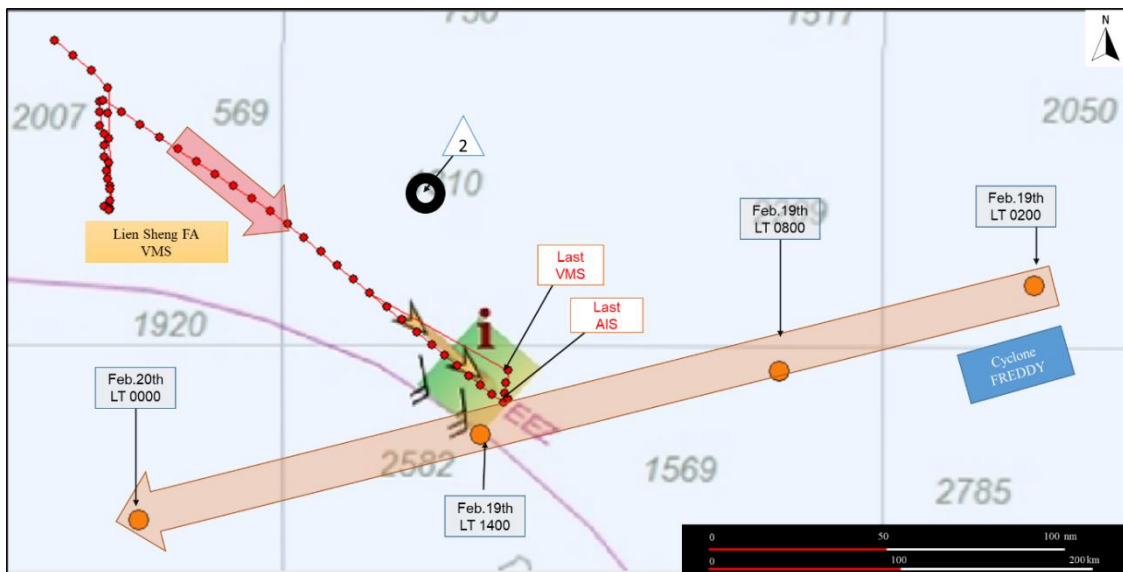
圖 10 「聯」船航跡與弗雷迪行進路線示意圖 (2月17日至2月20日)

事故發生後，依據漁業署監控中心取得「聯」船 VMS 航跡資料，紀錄資料為每小時紀錄 1 筆。資料紀錄範圍 112 年 2 月 17 日至 112 年 2 月 22 日 0800 時止（詳圖 9 及圖 10），圖 10 黑色圓圈並三角形標記 2 為「聯」船預定於 2 月 22 日與合原的會船點。「聯」船 VMS 船位及船速資料摘要如下：

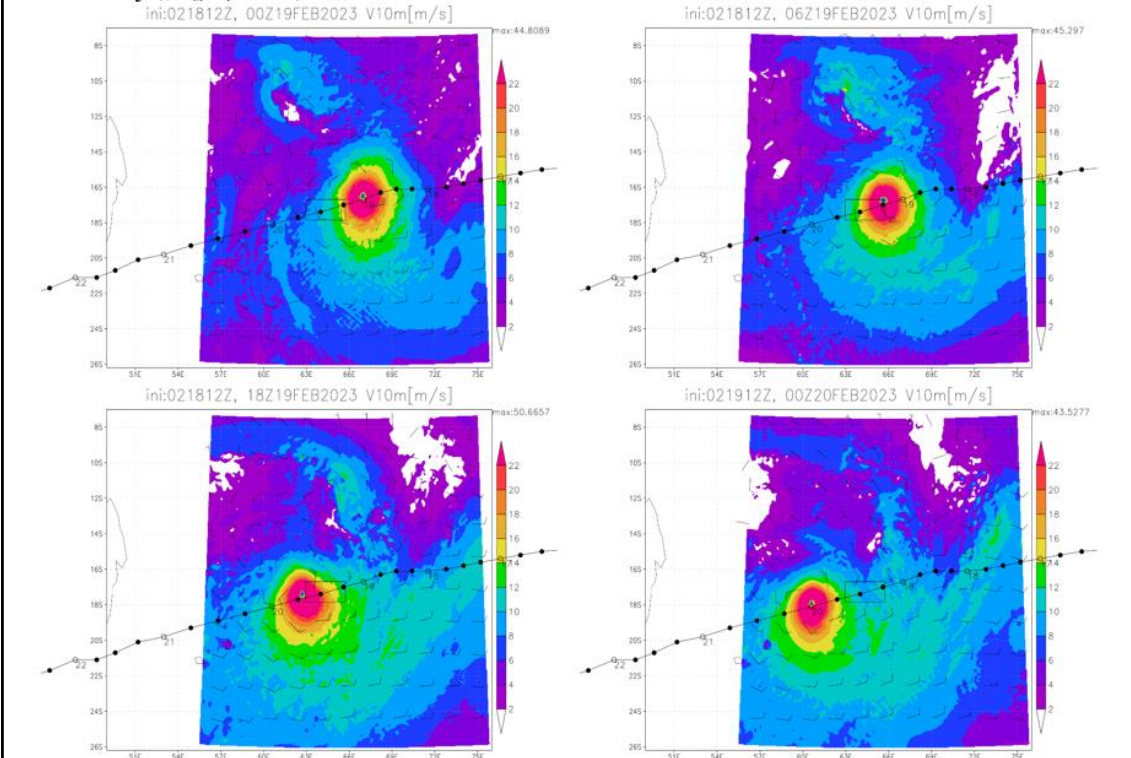
個案3：WRF模擬(WRFd2 V10m + JTWC)

依據委託臺灣大學大氣科學系進行事故海域之氣象模擬（詳附錄 5）結果：「受 Freddy (2023) 颱風向西南西移動影響，強風區自 2/19 00Z 至 20 00Z 影響事故海域，區域平均風 27 m/s（最強風達 55 m/s，相當於第 3 級颶風）」。

1. Freddy影響事故海域：2/19 00Z~2/20 00Z

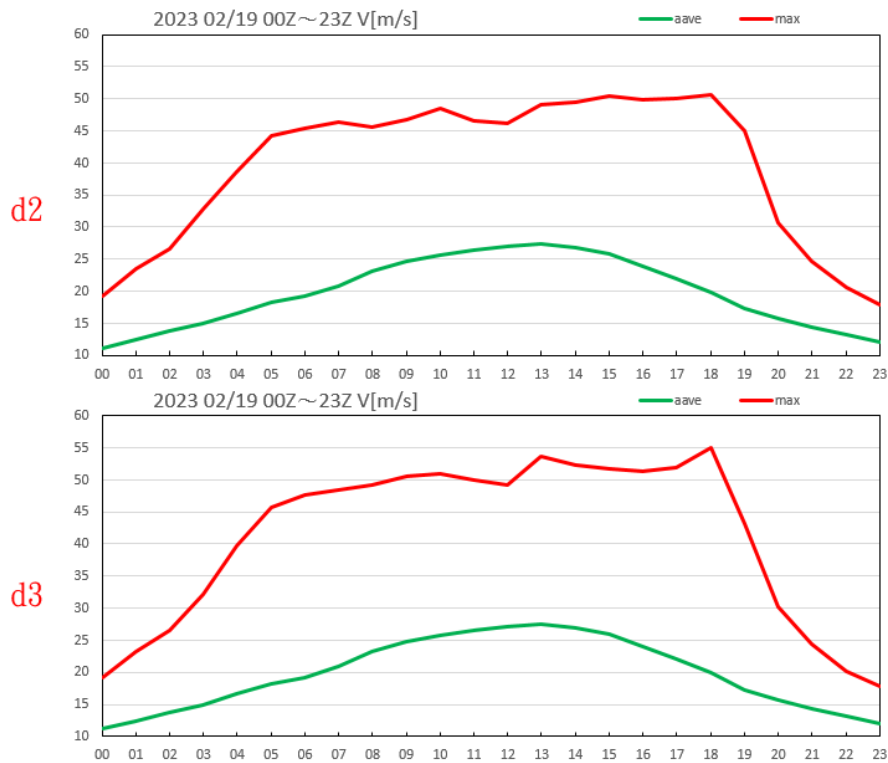
個案3：WRF模擬(WRFd2 d3, 事故區域平均風, 最大風)

氣象模擬顯示，事故當日於事故海域風力達 10 級陣風達 12 級。

2. 事故海域：WRF V10m [m/s] 2/19 00Z~23Z
