國家運輸安全調查委員會

重大運輸事故 事實資料報告

1121125 進安海豹娛樂漁業漁船與平安輪
拖帶之運輸駁船於安平漁港外海
碰撞人員落海失蹤事故

報告編號：TTSB-MFR-24-04-002

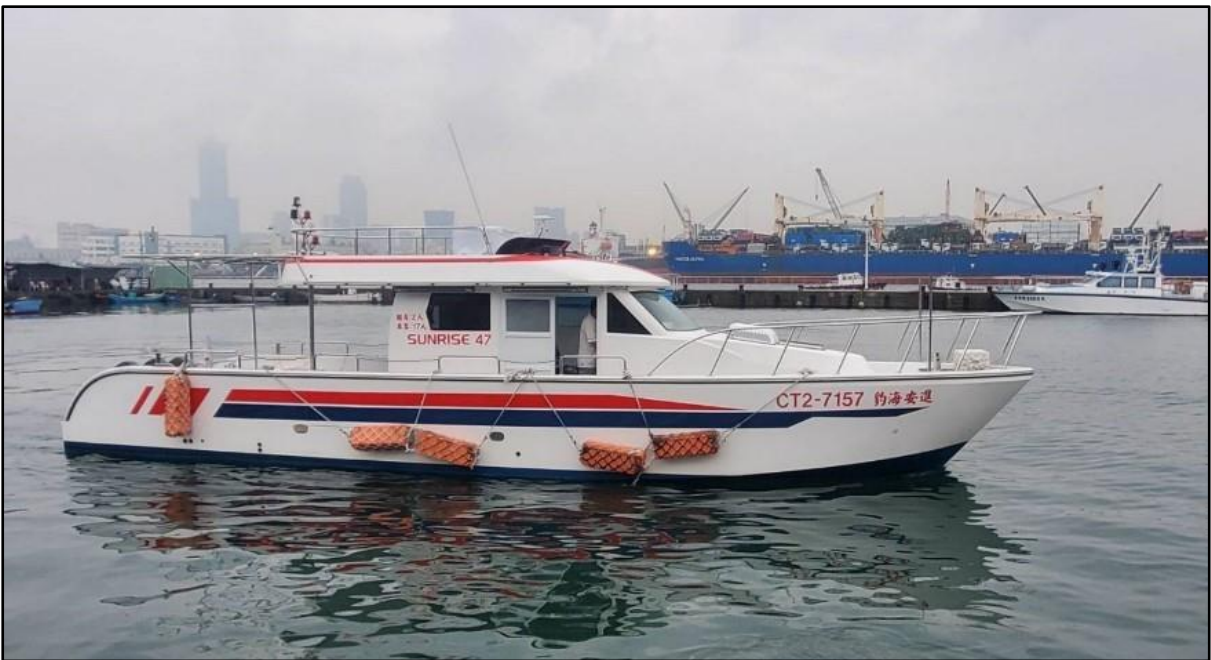
圖 1.1-3 「進」船旗津漁港執行特別檢查之外觀圖（事故前⁶）

⁶ 民國 111 年 10 月 18 日，「進」船於高雄旗津漁港完成第一次特別檢查（金屬護欄共有 14 根支撐架）。

根據事故前照片，船艙區域的金屬護欄共有 14 根支撐架（詳圖 1.1-3）；根據現場勘查，本航次「進」船船艙區域的金屬護欄共有 6 根支撐架（詳圖 1.3-1、圖 1.14-1）。駕駛臺兩側舷牆約高 85 公分（詳圖 1.14-2），無護欄；可架設釣魚釣組。駕駛臺前段前方有 1 臺階約高 30 公分，舷牆約高 58 公分（詳圖 1.14-3），無護欄；接近船艙部分有架設金屬護欄，高度約 84 公分（詳圖 1.14-4）。

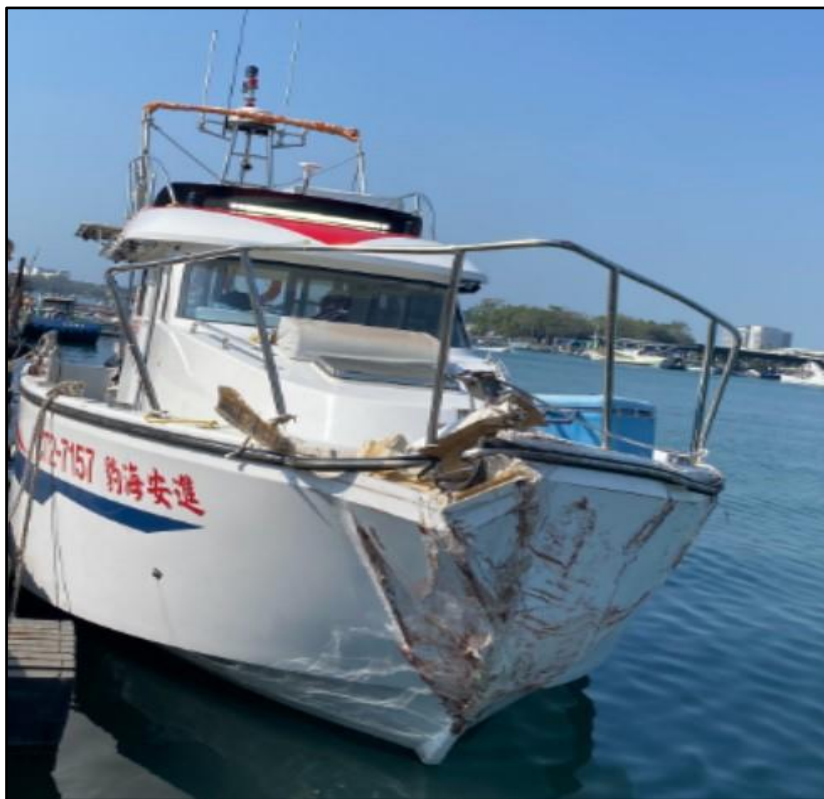
圖 1.3-1 「進」船船艙受損之外觀圖

「進」船左右兩側水線以上大範圍撞擊嚴重，艏尖艙艙壁潰縮約 30 公分，艏尖艙甲板結構斷裂，下陷約 40 公分。船艙金屬護欄彎曲變形，2 根斷裂（詳圖 1.3-1）。「進」船駕駛臺 2 部航儀顯示面板破損（詳圖 1.3-2）；方向盤向右彎曲；駕駛臺後方玻璃門框彎曲變形。駕駛臺外左後樓梯彎曲變形。右舷 1 具船外機故障。

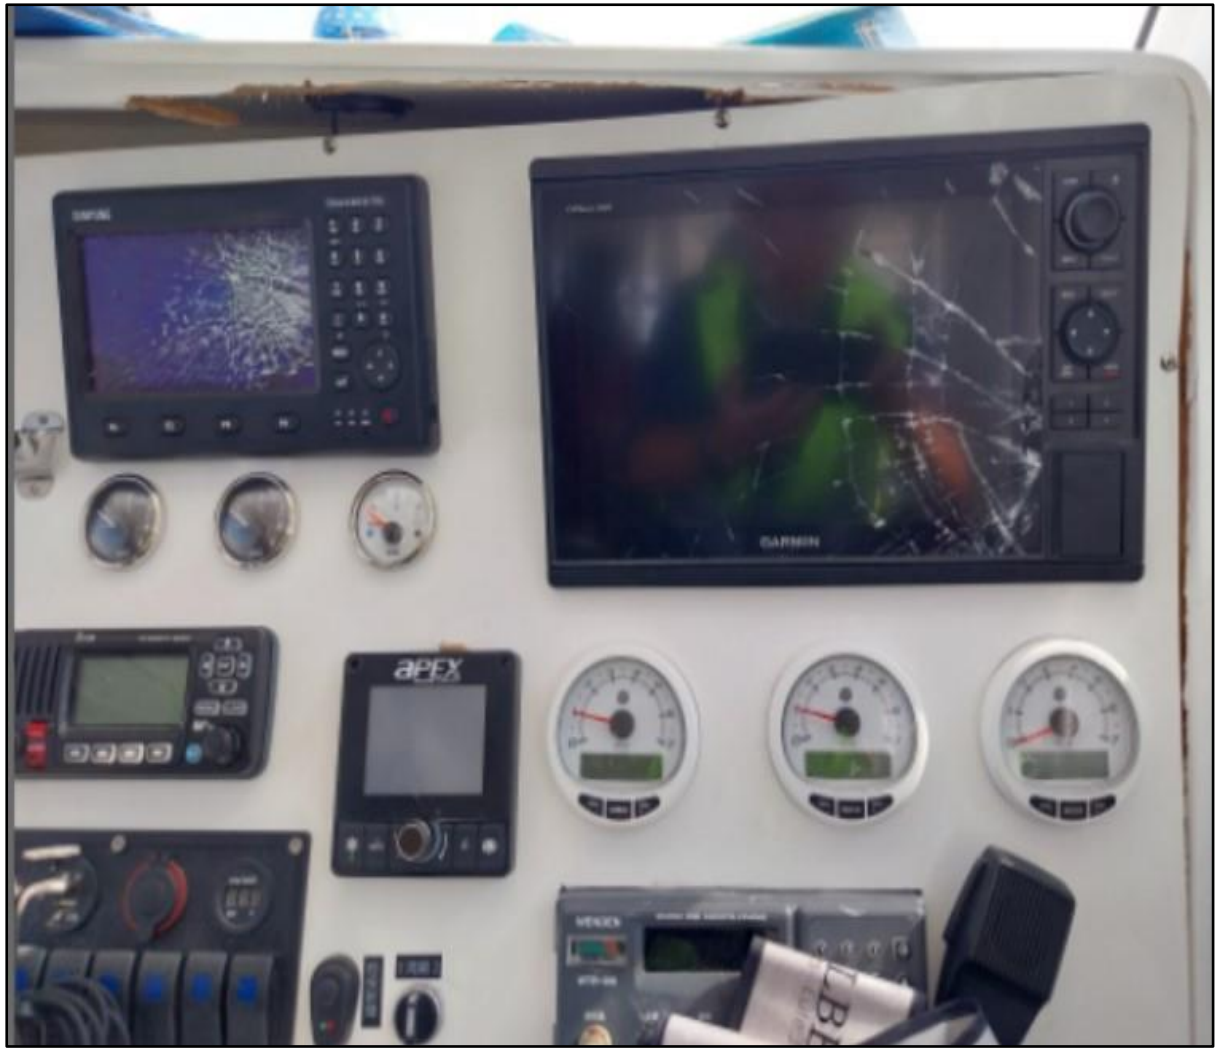
圖 1.3-2 「進」船駕駛臺航儀受損之外觀圖

- 左船艙金屬護欄後方(駕駛臺左側外)約 1 公尺處，船殼外緣出現 1 道約 1.6 公尺的暗紅色油漆，乾牆外出現不明灰白色粉末。駕駛臺前段舷牆以下約 30 公分，水線以上有 2 處刮痕。
- 駕駛臺中段左側船殼外緣，舷牆外出現約 10 公分暗紅色油漆。駕駛臺後段左側船殼外緣，舷牆外出現約 30 公分暗紅色油漆。
- 駕駛臺 AIS 及全球衛星定位系統 (Global Positioning System, GPS) 顯示螢幕有前後撞擊痕跡；經詢問是航行中許船長頭部撞擊。
- 駕駛臺內有 5 盞燈；方向盤左側有 2 部滅火器；撞擊後，滅火器脫離原先木製盒子，並擊中漁航員左腿。
- 事故航次，駕駛臺 AIS 主機，GPS 主機有開啟畫面 (12V)；監控攝影機 (Closed-Circuit Television, CCTV) 使用船用電瓶 (24V) 過於耗電，航行中不開啟，通常到釣魚場才開啟。
- 於住艙內發現 1 臺全新未拆封應急指位無線電示標 (Emergency Position Indicating Radio Beacon, EPIRB)；船外與駕駛臺未發現 EPIRB，未發現 EPIRB 的固定架。
- 所有救生衣無破損 (含 1 件兒童救生衣)；1 件有書寫船名。
- 事故航次航行中，駕駛臺內有船員 2 人，4 名釣客，另 1 名釣客躺臥於住艙。碰撞前，左舷走道有 3 名釣客未穿著救生衣站立著；右舷走道有 2 名釣客未穿著救生衣站立著，船艙有 2 名釣客。

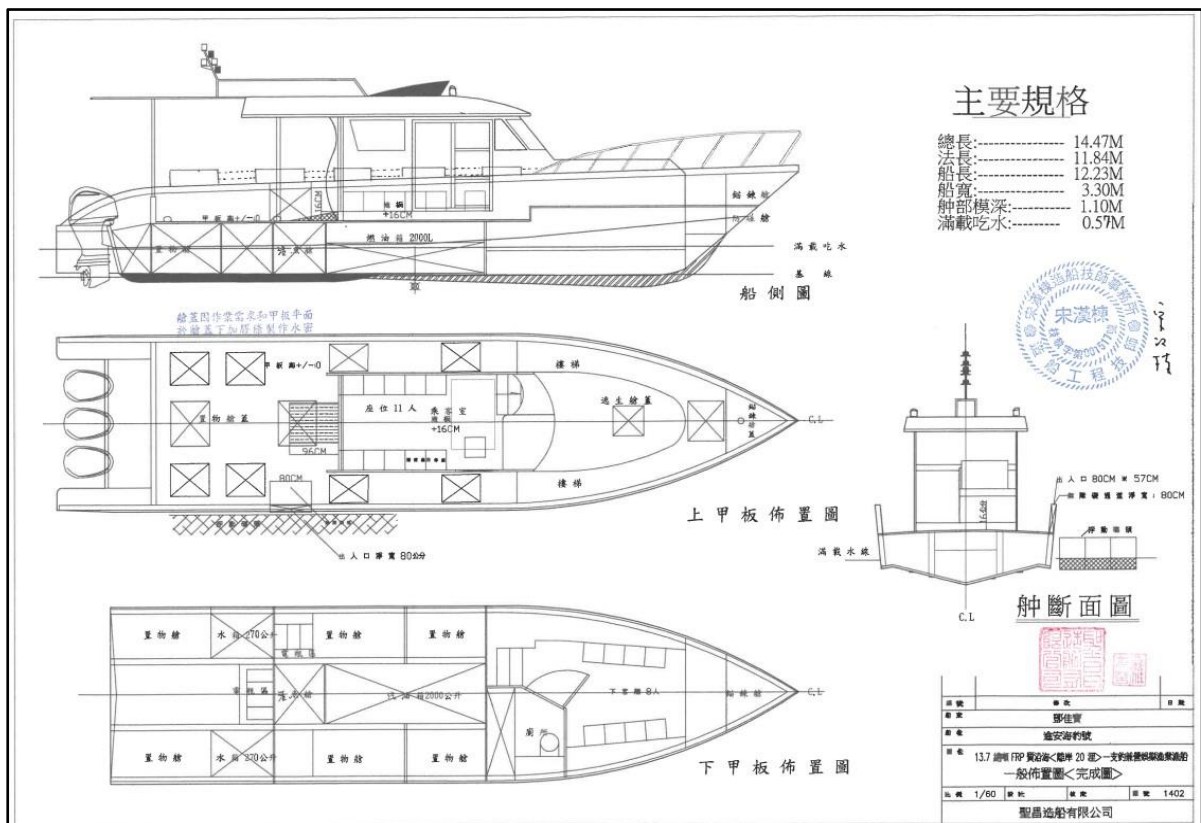
圖 1.7-4 「進」船第一次特別檢查時檢附之圖說

根據航港局提供「進」船的小船執照，民國 111 年 10 月 18 日於高雄旗津漁港完成第一次特別檢查，無異常註記。圖 1.7-4 為第一次特別檢查檢附之圖說，金屬護欄共有 14 根支撐架。民國 112 年 10 月 31 日，「進」船於安平完成定期檢查，無異常註記。

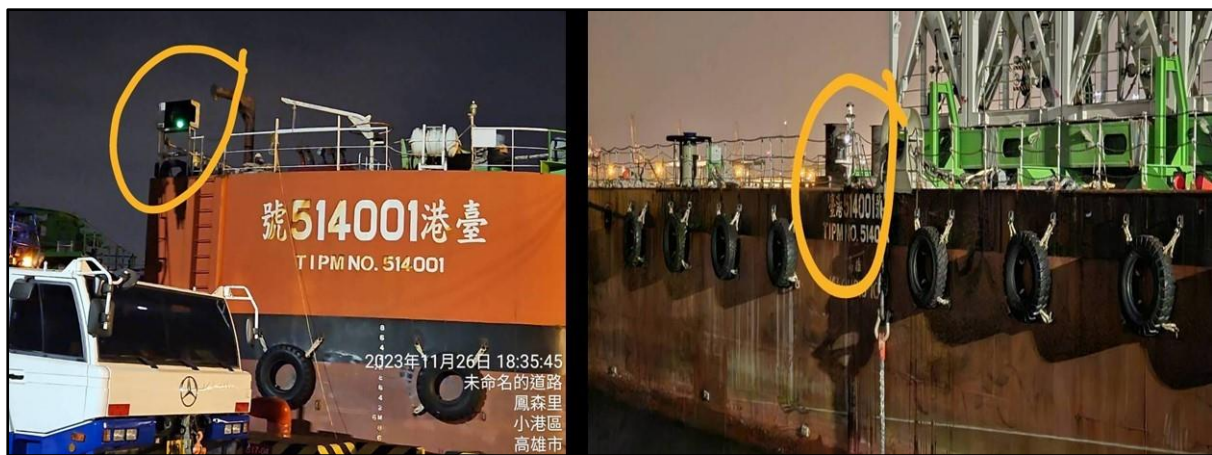
圖 1.7-6 運輸駁船太陽能舷燈與艙燈船開啟照片（事故後）

- 平安輪未安裝船舶航行資料紀錄器，安裝 2 套雷達自動測繪設備 (Automatic Radar Plotting Aids, ARPA)。
- 平安輪對外有 4 部 CCTV，其中 2 部有拍到漁船接近畫面，其中一具 CCTV 安於駕駛臺正後方；另一部 CCTV 安於主桅杆的頂部 (Monkey Island)。
- 事故當晚，平安輪船員自平安輪駕駛臺拍攝運輸駁船之照片，該照片可看到風電基架警示燈開啟(白色)及左舷舷燈開啟(紅色)，詳圖 1.7-5。
- 航港局派員對平安輪執行檢查，該輪航行燈包括：信號燈、艏燈、航行舷燈、桅燈、錨燈及拖曳燈等。該次檢查未發現航行燈異常。此外，平安輪航行燈由駕駛臺航行燈控制臺直接開啟或關閉。
- 運輸駁船的航行燈使用太陽能，會自動發亮。
- 運輸駁船右船艙後方約 20 至 30 公尺，水尺標示 4 至 5 公尺區域存在 2 片白色刮痕。
- 11 月 26 日 1835 時，台船環海人員拍攝之運輸駁船加裝的太陽能舷燈與太陽能艏燈之照片，右舷燈下半部開啟(綠色)，及艏燈開啟(白色)，詳圖 1.7-6。
- 11 月 29 日，運輸駁船正規右舷燈，燈座內 2 燈泡其下燈已燒盡失

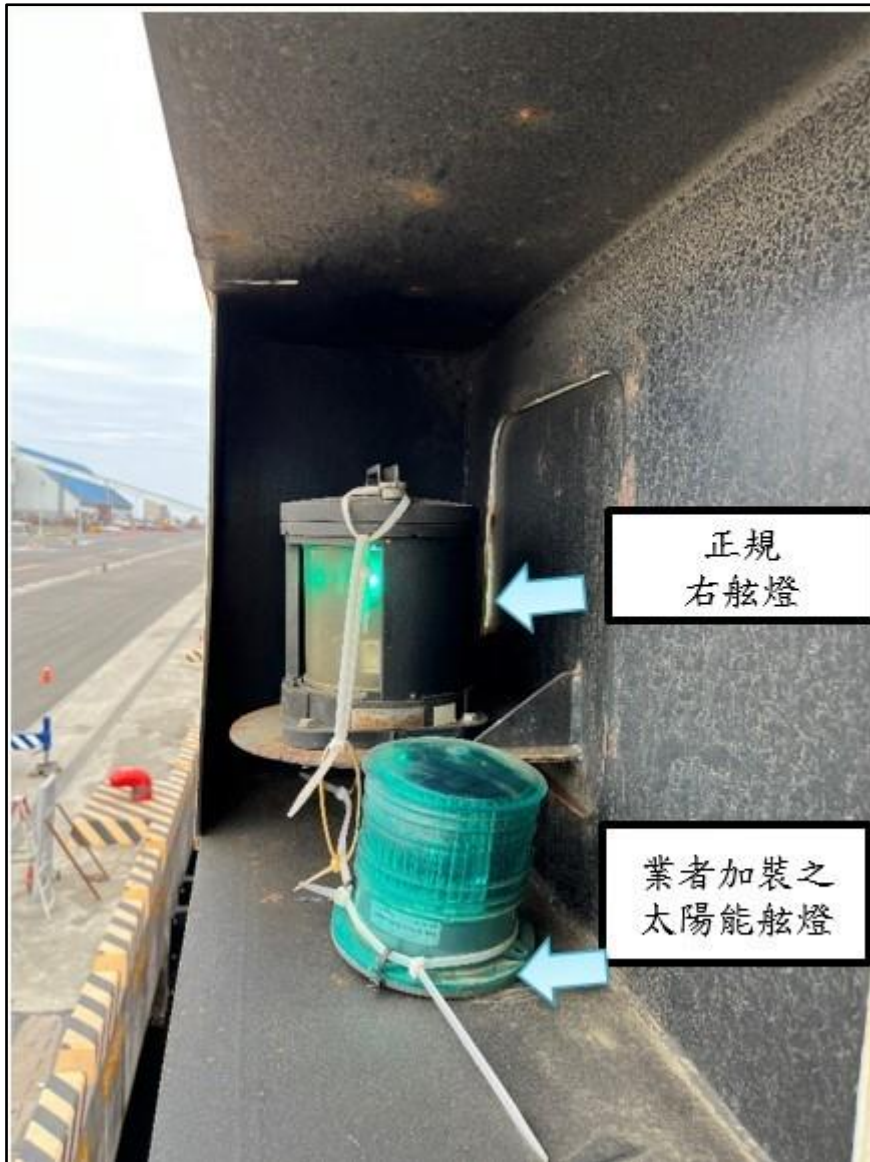
圖 1.7-7 運輸駁船正規右舷燈開啟測試照片（事故後）

效，剩上燈泡正常。加裝的太陽能的右舷燈，發現束帶綁紮燈色相當，無遮光罩與無普照角限制，詳圖 1.7-7。
