調查案例 Lesson Learned 衝/偏出跑道

行政院飛航安全委員會

官文霖博士/ 調查實驗室主任

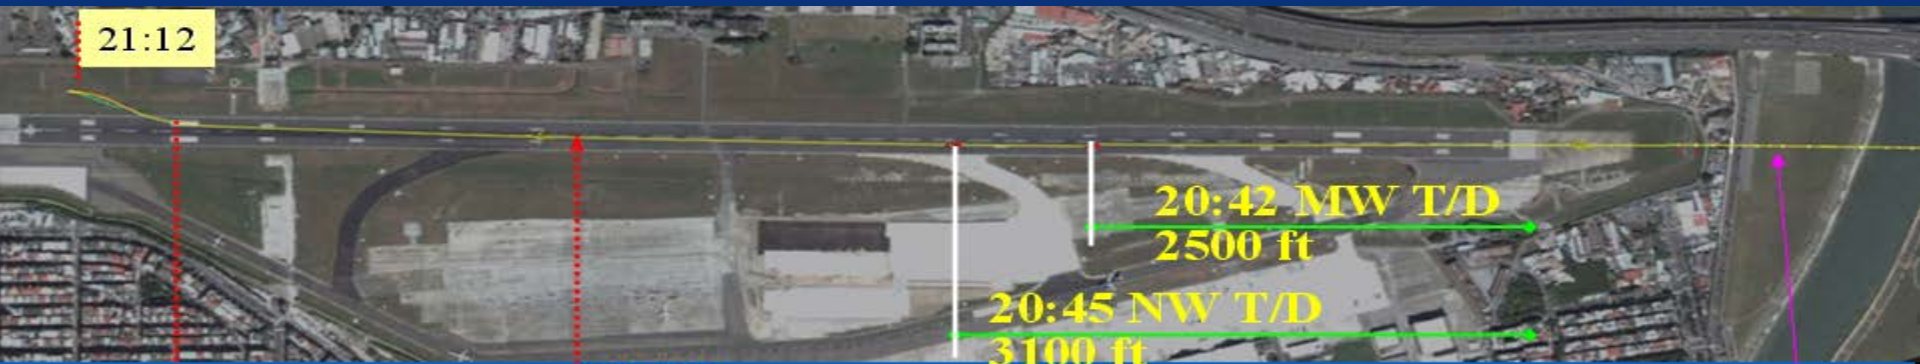
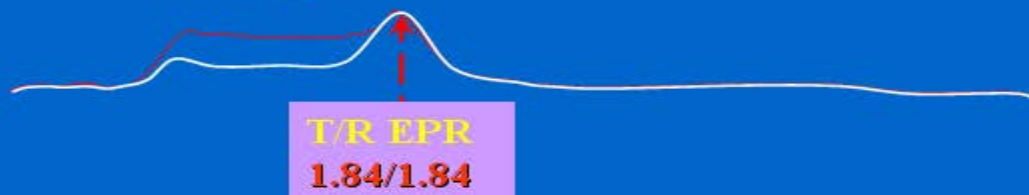
實例探討：MD82 @RCSS

20:11 Veered off

20:55 Drift to right

Spoiler
Partial extension

Fully manual brake

fully T/R (EPR > 1.6/1.3)

Encountered wind shear
CAS dropped 29 knots
Increased Thrust
→ T/D fast and long

T/R EPR
1.84/1.84

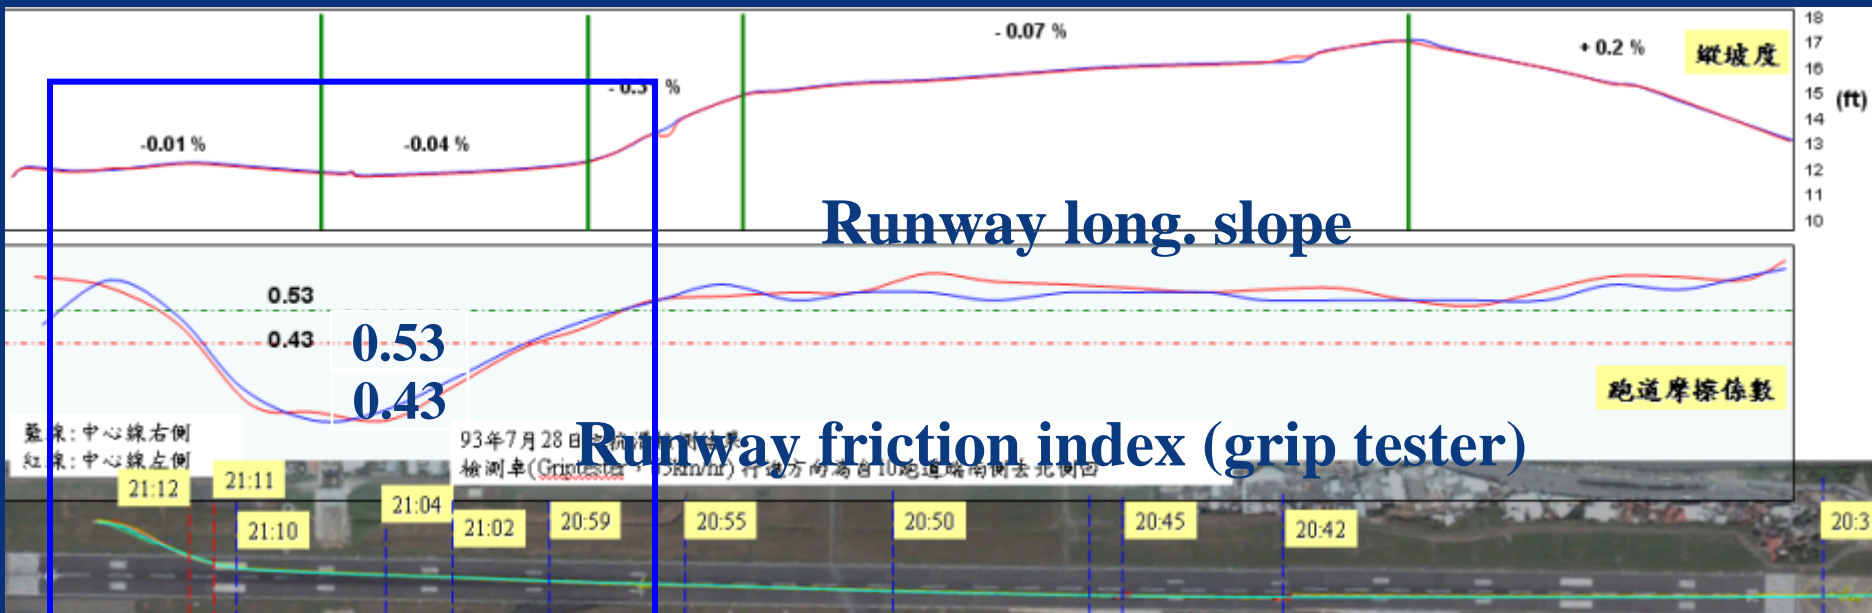
實例探討：MD82 @RCSS

--- Standing water area

..... Down hill, lower runway friction area (< 0.4)

- 與可能肇因有關之調查發現：
 - 該機於進場時遭遇風切效應及落地前順風影響，造成於距28跑道頭約2,500呎處觸地，加以跑道濕滑，影響減速效能，且距28跑道頭5,500呎至約8,000呎處有抗滑值偏低及道面濕滑現象，可能產生部分黏滯性水飄作用而無法控制方向及有效減速。期間該機飛航組員因依使用煞車踏板角度及飛機減速情況判斷，懷疑煞車系統未正常運作，駕駛員為達減速目的，使用超過廠商建議之最大反推力值減速，降低該機方向控制之能力，因而於約距28跑道頭7,800呎處偏出跑道。

- 加強宣導**穩定進場**之定義及**重飛**之執行時機，並確保所有駕駛員皆能使用同一**穩定進場標準**。
- 加強駕駛員於**濕滑跑道落地時**之認知及操作。
- ...

- 督導○○航空公司加強宣導**穩定進場**之定義及**重飛**之執行時機，並確保所有駕駛員皆能使用同一**穩定進場標準**。
- 詳列各機場跑道抗滑評估標準於飛航指南中，並加強執行發布「**跑道潮濕可能滑溜**」之警訊及提升跑道道面抗濕滑能力之作為。
- ...

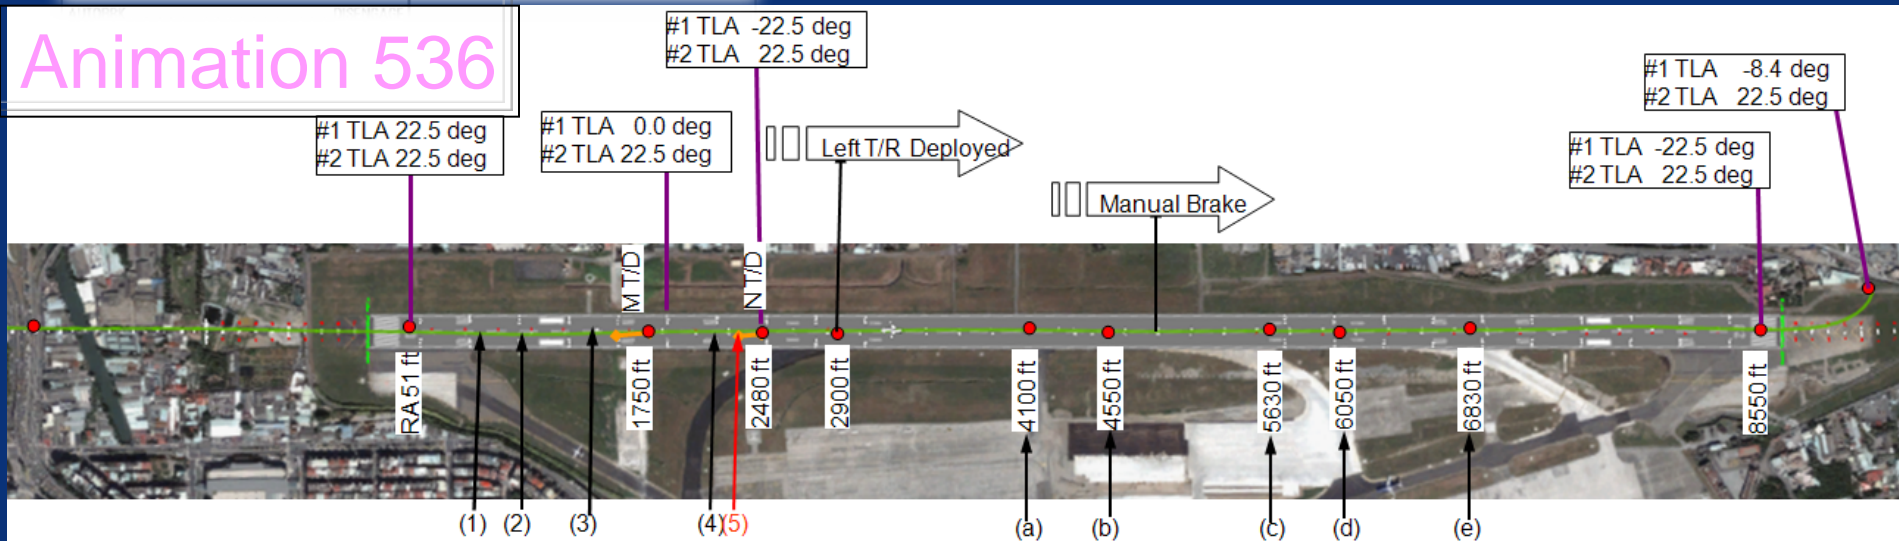
實例探討：A320@RCSS

Local Time	CVR
(1) 1959:23.4	Retard
(2) 1959:25.4	Retard
(3) 1959:26.9	Retard
(4) 1959:28.0	Retard
(5) 1959:29.0	CAM1:spoiler one reverse green and

Local Time	Transcripts	GS
(a) 1959:37.5	沒有煞車囉	135
(b) 1959:39.9	沒有煞車囉	132
(c) 1959:44.4	沒有煞車	124
(d) 1959:46.1	沒有煞車囉	119
(e) 1959:49.8	完全沒有煞車	109

- ◆ 因2號油門控制桿未在慢車位置，致地面擾流板與自動煞車未能及時致動。
- ◆ 著陸後，2號油門控制桿未收至慢車位置，「RETARD」警告聲響已中斷，亦無其它方式提示駕駛員收回油門控制桿。

- ◆ 落地前操控駕駛員未將2號油門控制桿收至慢車位置，致落地後地面擾流板雖已備動但未致動，致自動煞車亦未致動。
- ◆ 監控駕駛員於著陸時，習慣性叫出「spoiler」，未依標準操作程序先檢查ECAM之顯示後再呼叫，致未發現地面擾流板未致動

- 與可能肇因有關之調查發現：
 - 無線電高度20呎以下或/及收油門警示聲響提示時，操控駕駛員未將2號油門控制桿收至慢車位置，致落地後地面擾流板雖已備動但未致動，因而自動煞車亦未致動，另因2號油門控制桿位置仍在22.5度，當自動油門轉為人工操作模式後，2號發動機之推力輸出亦轉為大於慢車推力。
 - ...
- 飛安改善建議：(致Airbus飛機製造公司)
 - 重新檢視「RETARD」警告聲響設計之停止模式或其它警告方式，於確定落地後油門控制桿未收至慢車位置時，仍應持續警示駕駛員。
 -

- Airbus公司事後同意修改A320機載電腦警告系統(ECAM+MWRN)，並發出服務通告。2006~2009 相關Safety Bulletins:
 - Airbus SB A320-31-1334 Revision 02
- 2007年7月17日巴西天馬航空公司1架A320客機(TAM3054)
 - 兩案事故前 2號反推力器因故障de-activated, 屬濕滑跑道
 - 兩案2號油門控制桿收至慢車位置，致落地後地面擾流板雖已備動但未致動，因而自動煞車亦未致動
 -詳巴西民航局調查報告
- 2011年01月10日 EASA提出AD 2011-0001解決此一問題(我國民航局於1月12日提出CAA-2011-01-004)
 - 採用「Enhanced RETARD」logic解決問題
 - 48個月內，更換FWC P/N 350E053020909
