# 遠東航空公司EF306

## 空中接近事故

## 初步報告

行政院飛航安全委員會

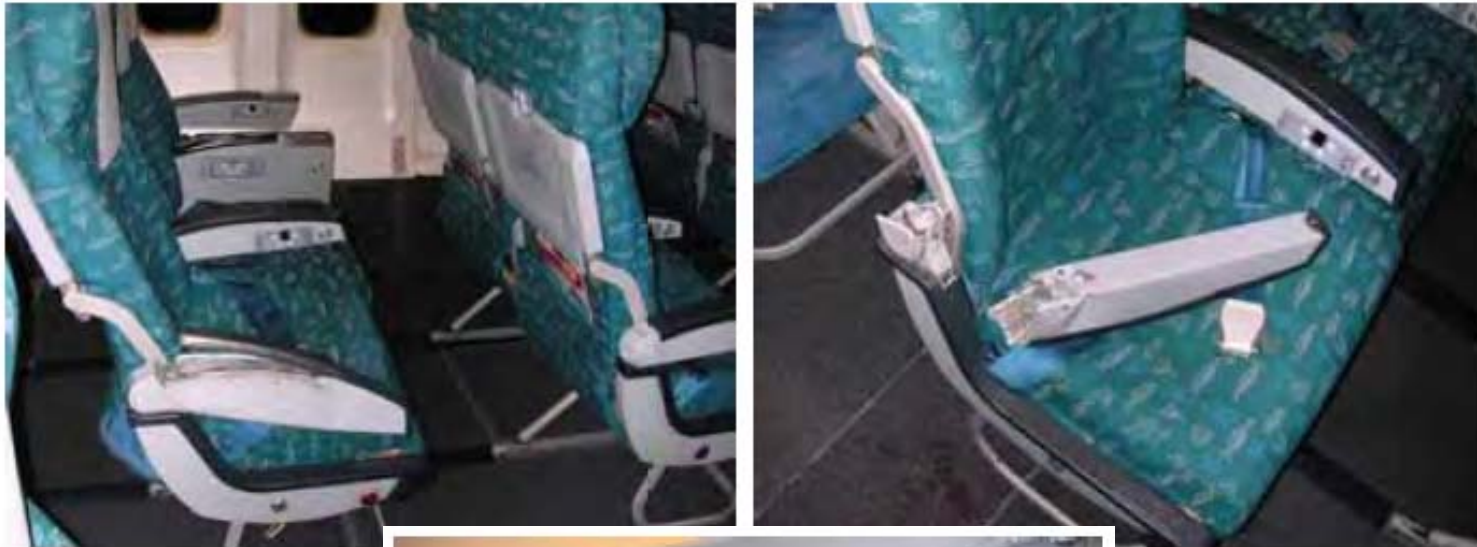
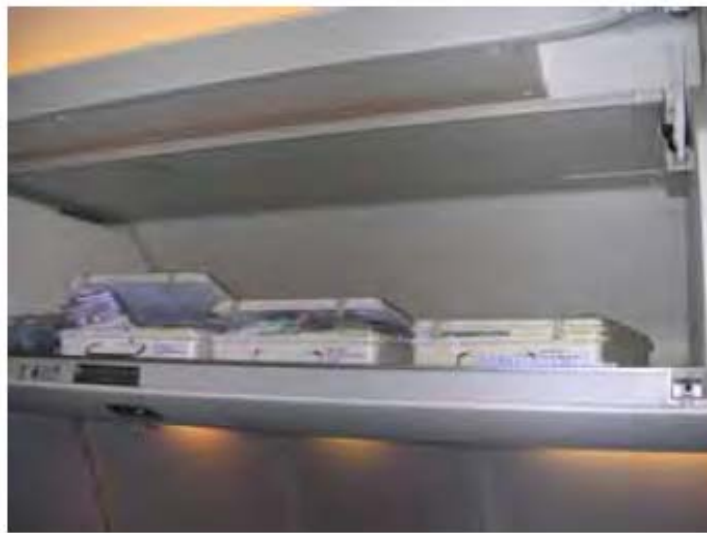
(二) FIRST AID KIT 使用 3 個

三個急救藥包均使用過

- (一) 95.11.17 日發佈 EO B757-05-0014 執行飛機超 G 特別檢查，情況正常(紀錄如附件八)。
- (二) 95.11.17 日發佈 EO B757-05-0015 執行 TCAS、AUTOPILOT、高度指示及空速指示系統功能檢查，情況正常(紀錄如附件九)。
- (三) 95.11.17 日發佈檢查工單 U003，執行嚴重亂流、失速及超速後檢查，情況正常(紀錄如附件十)。
- (四) 95.11.16 日依 W/O NO. 061116-B27015-M006 執行 ACMS 資料下載(紀錄如附件十一)。
- (五) 95.11.16 日依 AMM 31-31-00 更換 DFDR，測試正常 (紀錄如附件十一)。
- (六) 95.11.16 日依 AMM 23-71-01 更換 CVR，測試正常 (紀錄如附件十一)。
- (七) 95.11.17 日依 W/O NO. 061117-B27015-M011 更換 3 個 First Aid Kit 妥(紀

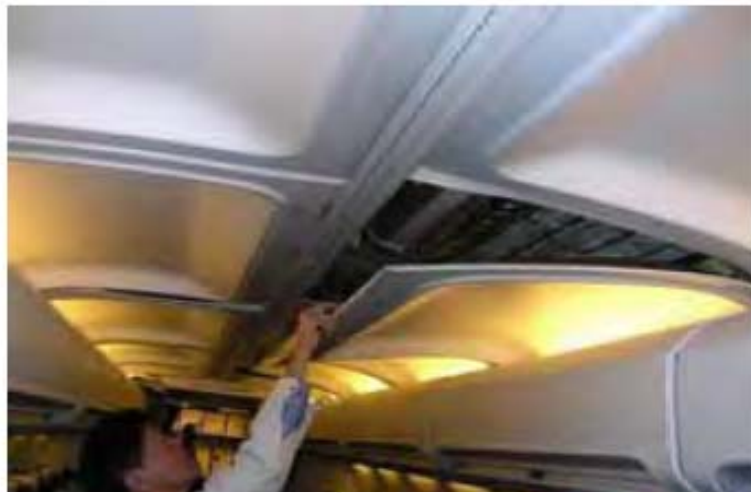
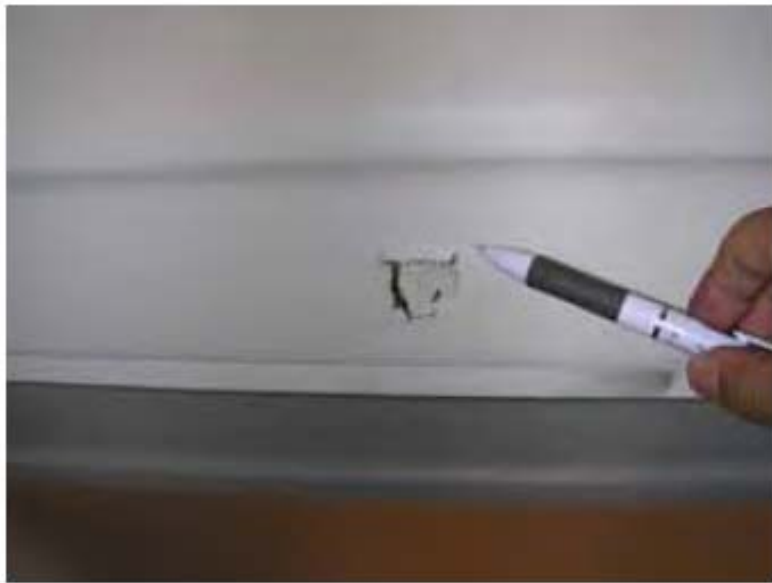
(三) 27A、33A 天花板脫槽破裂。

27A 天花板破裂

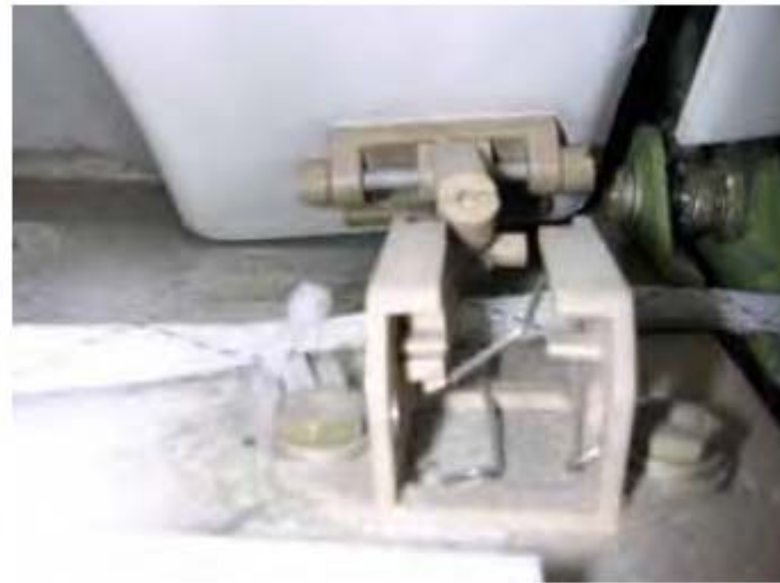
天花板固定座脫槽

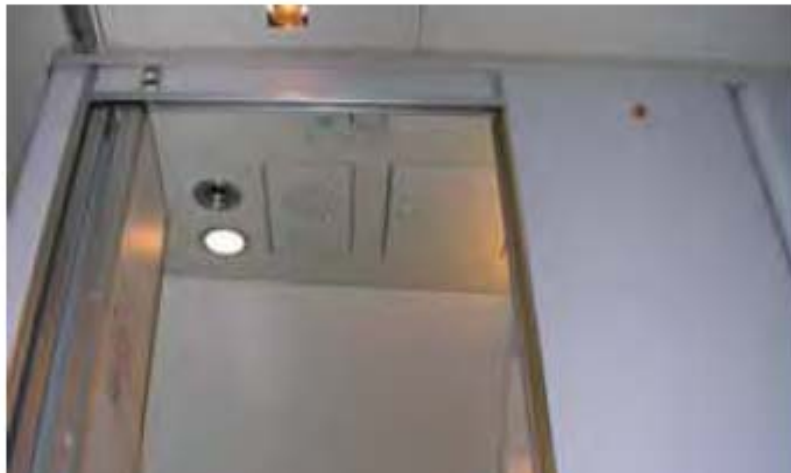
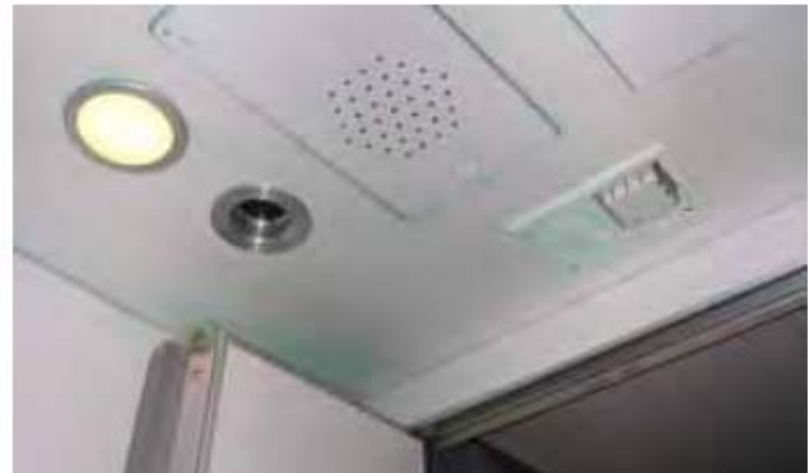
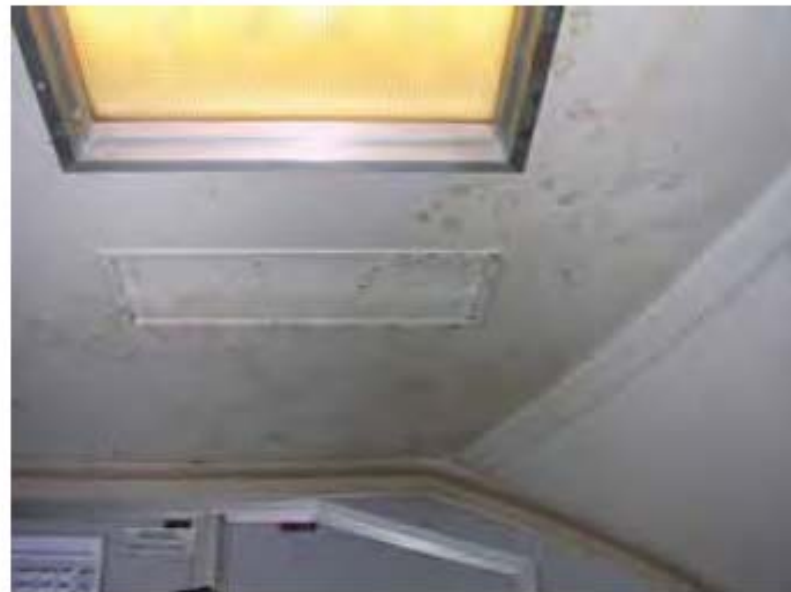
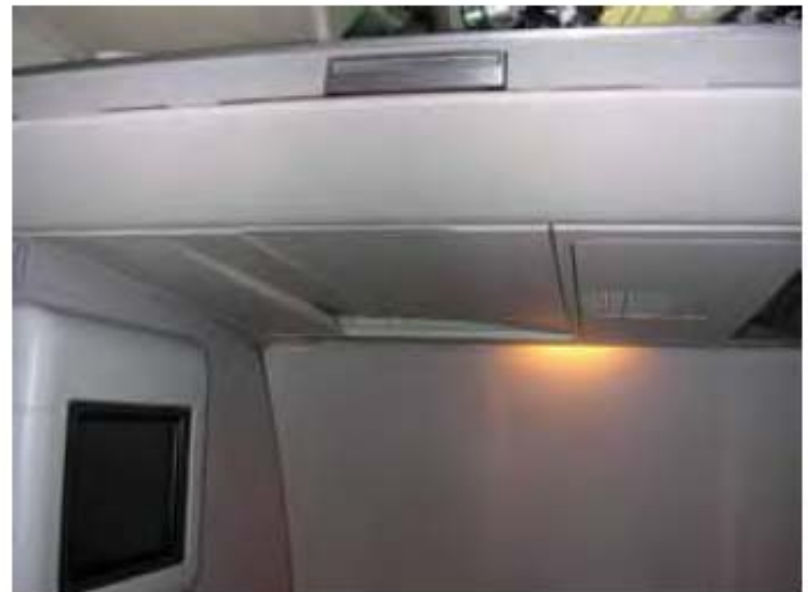
(六) 客艙天花板很多咖啡與茶噴到。

客艙天花板多處有咖啡及茶水噴到的痕跡

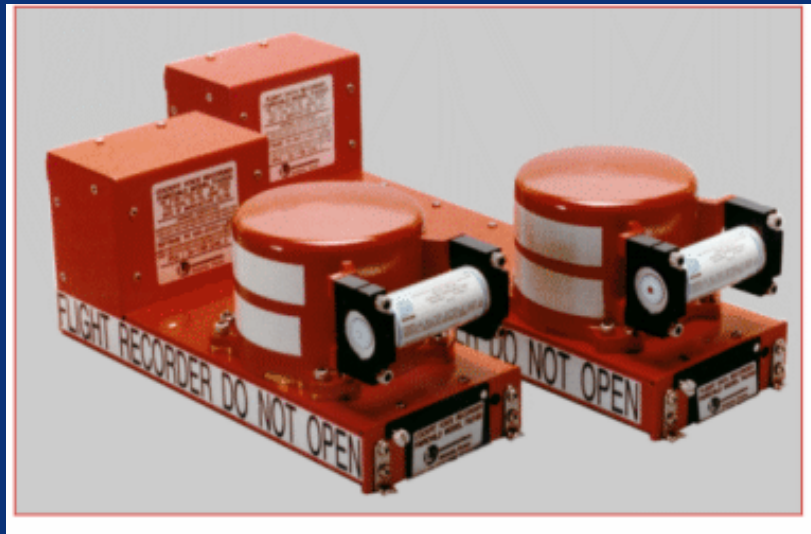
- UTC 02:06:55 ~ 02:07:34 (40秒)

- 距濟州島機場約99海哩 (N126.010, E31.957)

- 40秒高度變化 2,352 呎 (33,868呎~31,516呎)

- 前10秒高度變化 1,608 呎

- 垂直加速度變化 -1.0 ~ + 2.48 g (約4秒)
