國家運輸安全調查委員會

重大運輸事故 事實資料報告

Scot Tigerair TR996 班機

於下降過程客艙壓力高度過高

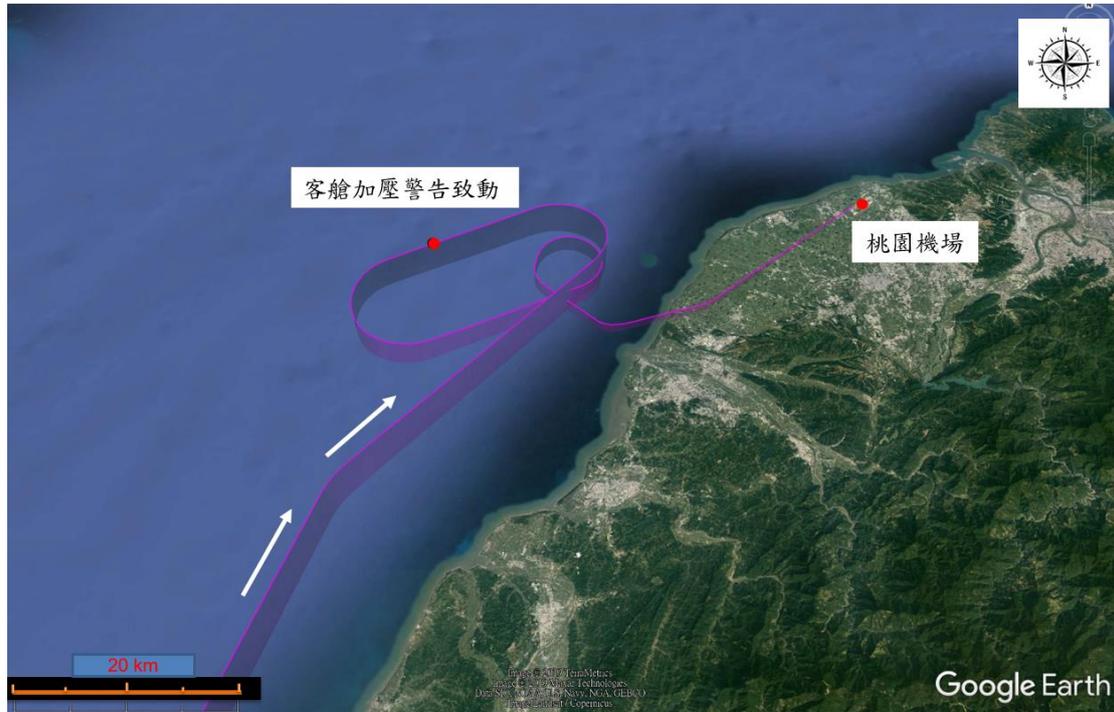
圖 1.1-1 事故機之飛航軌跡

約 1301:49 時，航機高度到達 6,680 呎，正駕駛員廣播通知客艙組員及乘客航機遭遇之狀況。航管隨後導引航機攔截桃園機場 ILS 05 左跑道進場落地。事故機自 18,000 呎至落地期間之飛航軌跡如圖 1.1-1。

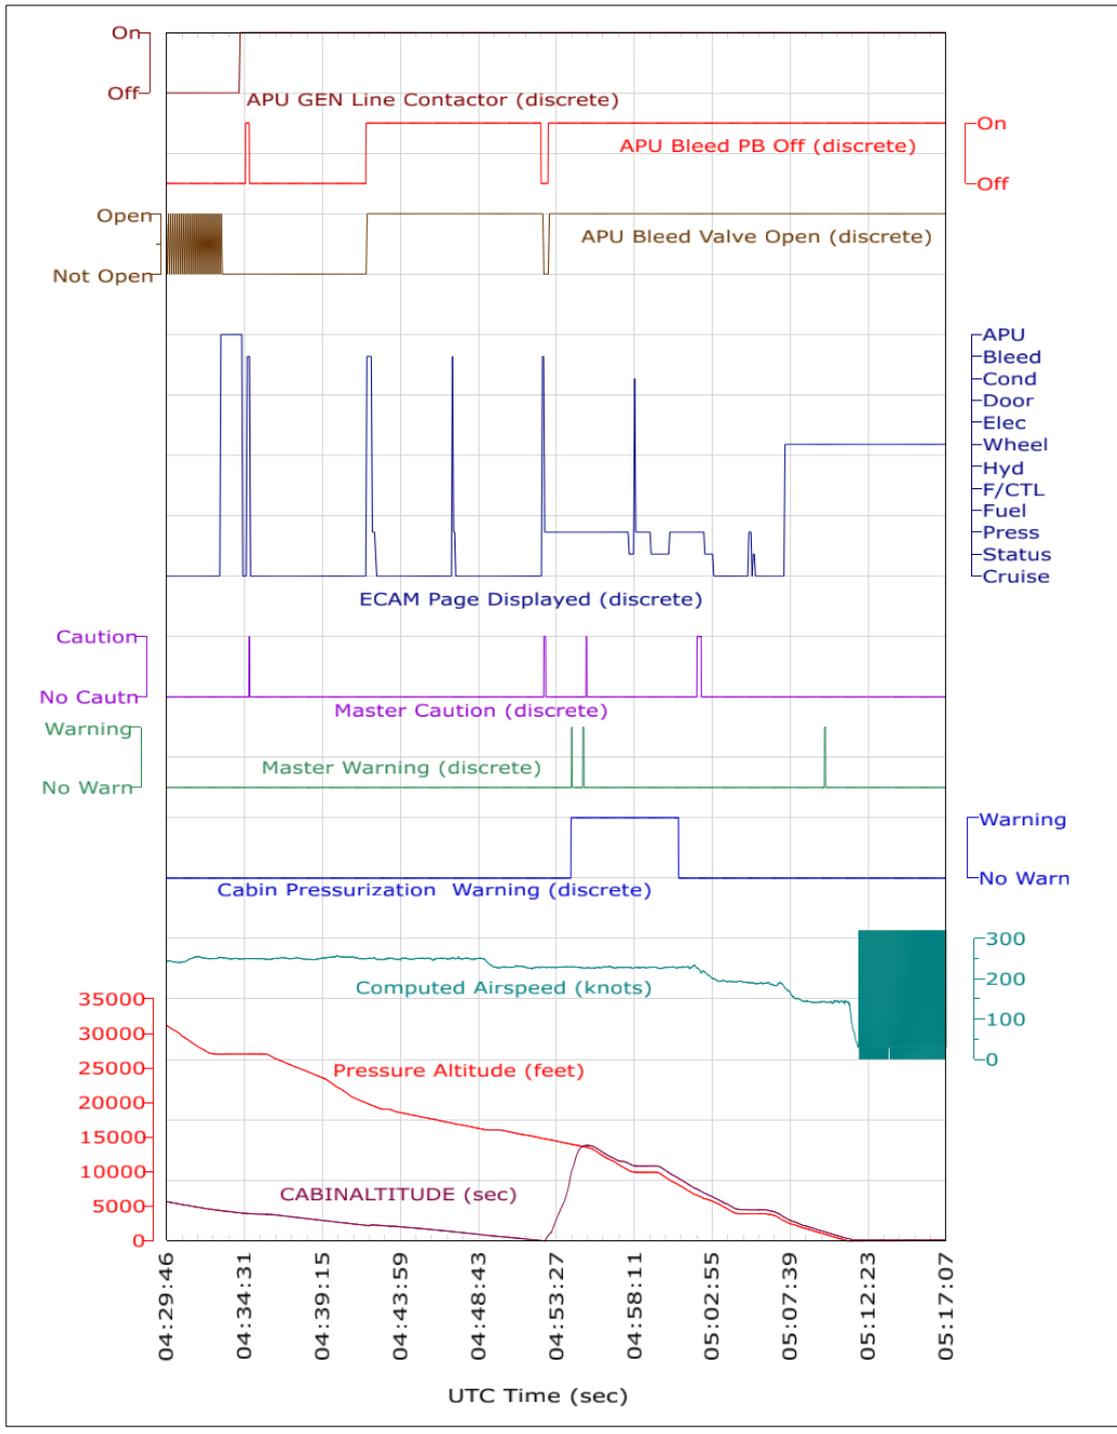
圖 1.11-1 航機下降階段之飛航資料繪圖

1. 0048:34 時，空速 170 浬/時，磁航向 22 度，航機起飛。
2. 0441:54 時，氣壓高度 19,944 呎，空速 250 浬/時，艙壓高度 2,192 呎，APU bleed 開關由關（off）改為開（on），4 秒後 APU bleed valve 由開關由不開（not open）改為開（open）。
3. 0452:32 時，氣壓高度 14,828 呎，空速 230 浬/時，艙壓高度-32 呎，APU bleed 開關由開（on）改為關（off），10 秒後（0452:42 時）APU bleed valve 開關由開（open）改為不開（not open），同時 master caution 致動。0452:32 時至 0452:42 時期間，艙壓高度最低降至-400 呎，隨後逐漸上升。
4. 0452:58 時，氣壓高度 14,624 呎，空速 229 浬/時，艙壓高度 768 呎，APU bleed 開關由關（off）改為開（on），4 秒後 APU bleed valve 由開關由不開（not open）改為開（open）。
5. 0454:21 時，氣壓高度 13,944 呎，空速 229 浬/時，艙壓高度 9,840 呎，客艙加壓警告（cabin pressurization warning）致動，2 秒後主警告（master warning）致動。
6. 0455:11 時至 0455:24 時，氣壓高度由 13,548 呎降至 13,428 呎，艙壓高度達到最高 13,760 呎，此期間隨後艙壓高度開始下降。
7. 0511:14 時，空速 134 浬/時，磁航向 55 度，航機落地。
8. 事故機下降階段相關飛航資料圖示，如圖 1.11-1。

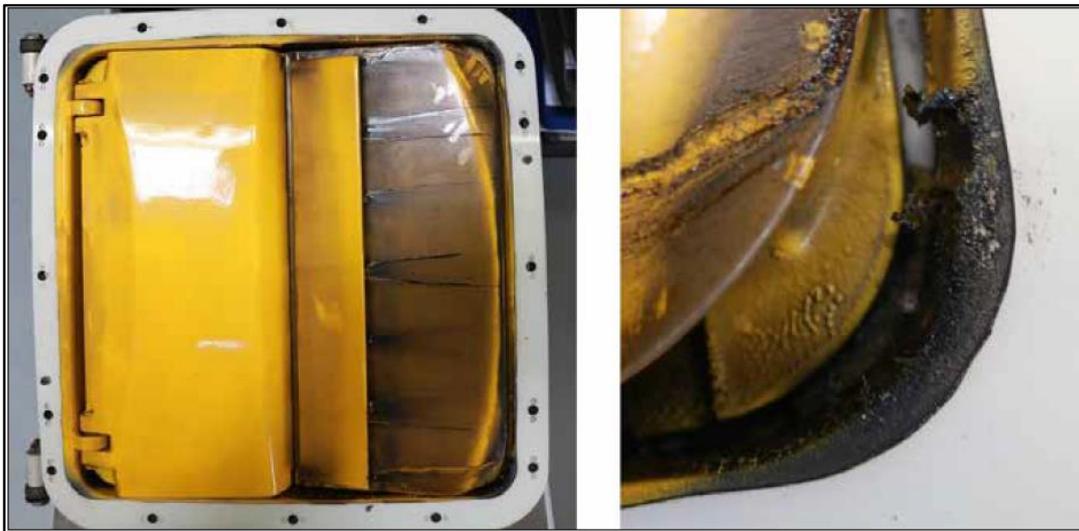
圖 1.16-1 外流閥表面汙染（圖左外觀，圖右受汙染處放大圖）

進廠檢查之作業依據零組件維護手冊（Component Maintenance Manual, CMM）CMM 21-31-33 Rev. 10 之恢復可用測試程序執行，在目視檢查時，發現閥門下游呈現髒污，如圖 1.16-1。

外流閥功能測試：測試項第 21 項「功能測試系統 1-電流消耗測試」未通過測試。可以觀察到，當外流閥完全關閉並在打開動作開始時，會發生電流過大。這兩個閥門黏在一起一會兒，然後發出很大的聲音（bang）。閥門的粘滯導致開啟扭矩需求增加，使電流過大超過限制。這種情況可以重複測試，但是黏滯效果比第一次測

- 本次事件先失效之艙壓自動控制系統 (Channel no.1)，其失效代碼為 FC078 OFV_SENSOR_RANGE_FAIL。會觸發這個故障是因為 OFV 電位計的電壓超出正常工作範圍，本次故障之電位器輸出電壓低於 0.25V。這可能是因為電位計之滑動接點接觸不良所引起，例如在滑動接點和電阻器表面之間有污染顆粒。這個故障在實驗室測試中無法重新複製，雖已對此 OFV 與電位器進行多次重複測試，這個故障都未再出現。此電位器將在 OFV 維修時，做預防性地更換。
- 第一套自動控制系統失效後 10 分鐘，另一套艙壓自動控制系統 (Channel no.2) 失效，其失效代碼為 FC081 OFV_LOOP_CLOSURE_FAIL。在 OFV 的進廠檢查時，閥門在完全關閉位置，發現兩個閥門封蓋均有沾黏的現象。這個沾黏使閥門在測試時延遲開啟。在進一步測試中，沾黏的程度已經降低，但是沾黏的現象仍然存在。工程測試顯示，當進入機艙的空氣流量發生變化 (從 0% 到 120%) 時，沾黏的問題會導致 OFV_LOOP_CLOSURE_FAIL，飛行員已報告機艙進氣的改變。造成 OFV 沾黏的根本原因，是在下游閥門蓋上所發現的異物。

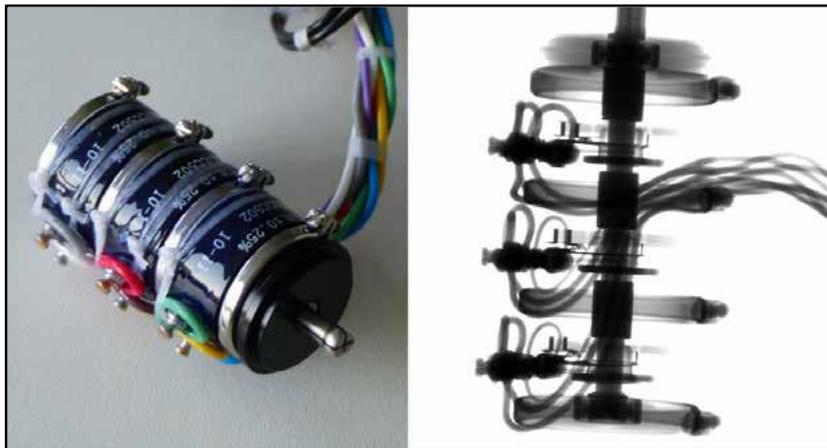
圖 1.16-2 電位器 X 光檢視 (圖左外觀，圖右 X 光片)

外流閥電位器測試 (OFV Potentiometer tests)

- 比較所有三個電位計通道的高精度電壓測試
- 30°C 的常溫測試
- 70°C 的高溫測試
- -40°C 的低溫測試
- 電位計內部機件 X 光分析
- 分解電位計目視檢視電位器內部污染狀況

以上所有測試的結果均無故障發現。
