# 國家運輸安全調查委員會

## 重大運輸事故 事實資料報告

華信航空股份有限公司 AE7931 班機

於花蓮機場下降過程客艙短暫失壓

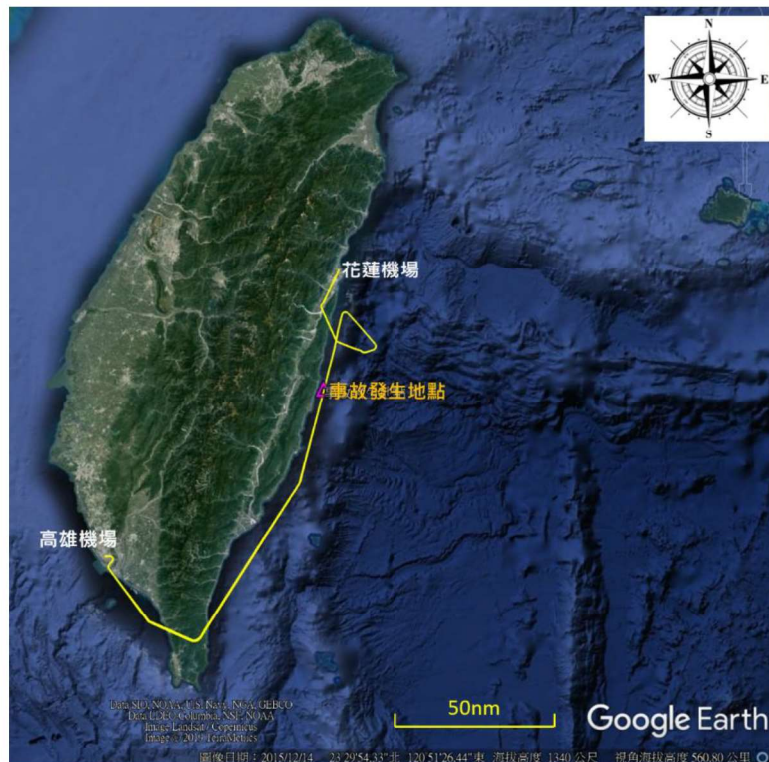
圖 1.1-1 事故機飛航軌跡

1514 時，飛航組員向管制員請求雷達引導，執行花蓮機場 03 跑道儀器降落系統進場，於 1528 時降落在花蓮機場，人機均安。事故航班飛航軌跡如圖 1.1-1。

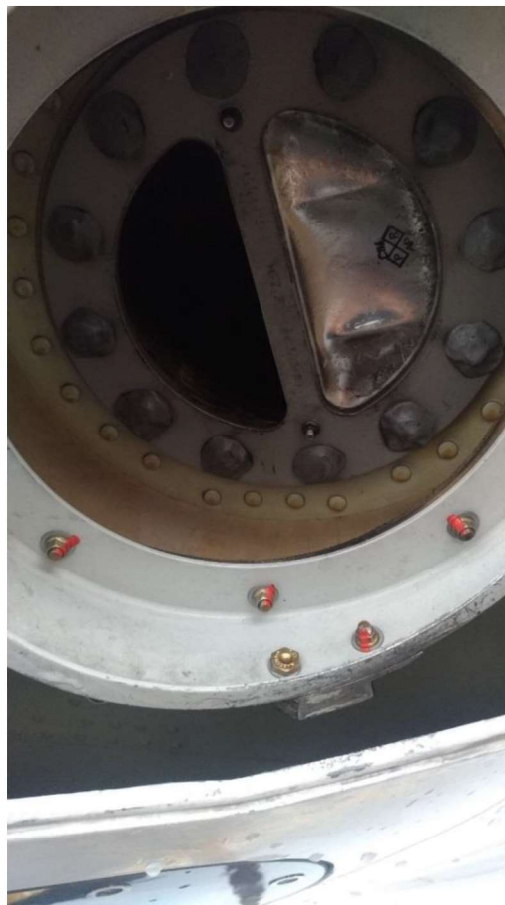
圖 1.6-1 空調地面連接單向閥失效位置

事故機於飛航過程中發生艙壓異常狀況，航機降落花蓮機場後，地面維修人員依維修手冊檢查航機，發現件號為 41125A01 之空調地面連接單向閥故障，卡在半開的位置（如圖 1.6-1 所示），同時檢查發現閥門下游之空調分布管凹陷受損。維修人員依維修手冊更換該閥門及下游空調分布管，檢查測試後，航機恢復正常。

依飛機製造廠編號 TPS 21-22-001 之技術進展狀況 (technical progress status, TPS)，其內容顯示件號 41125A01 之空調地面連接單向閥，曾發生因為負載彈簧失效造成閥門卡在半開的狀況，其結果可能使飛機艙壓無法建立，並可能在艙壓發生異常時，因為機艙內外差壓，使該閥門下游之空調分布管凹陷受損。為避免此狀況發生，製造廠建議在每次使用地面空調後，移除地面空調導管時，檢查此閥門的位置，並確保單向閥在關閉的位置。

製造廠曾於 107 年 2 月以編號 RIL-2018-03 發行該單向閥之翻新改進資訊信函 (retrofit information letter, RIL)，提供改良設計的新單向閥 (件號 41125A020001)，此新件號單向閥與事故機裝用件號為 41125A01 之單向閥完全相容，可以互換。

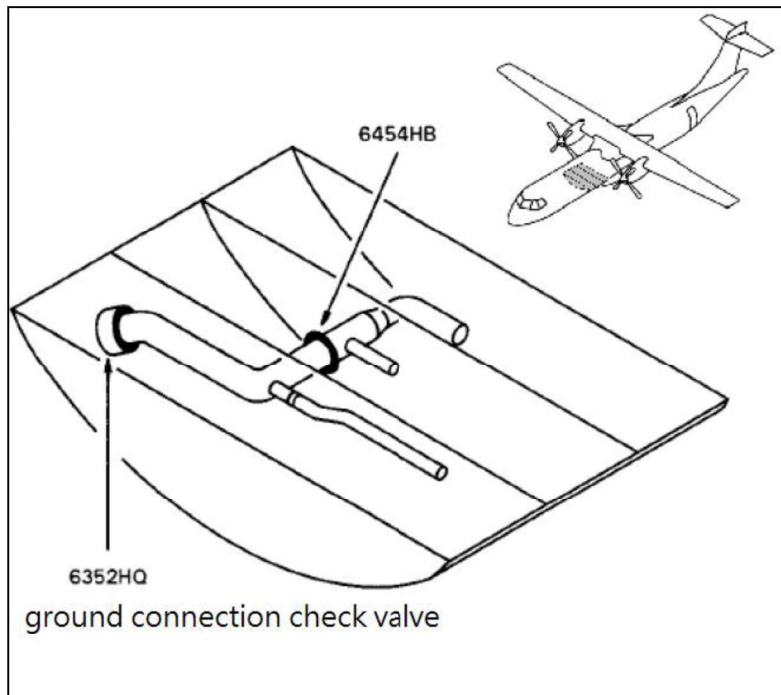
圖 1.6-2 空調地面連接單向閥裝置位置

空調地面連接單向閥裝置位於機腹右側，位置如圖 1.6-2 代號 6352HQ 所示，外觀如圖 1.6-3，其功能為當航機地停時，將機外空調系統連接此單向閥，可經由空調管將空調空氣供應至客艙及駕駛艙。

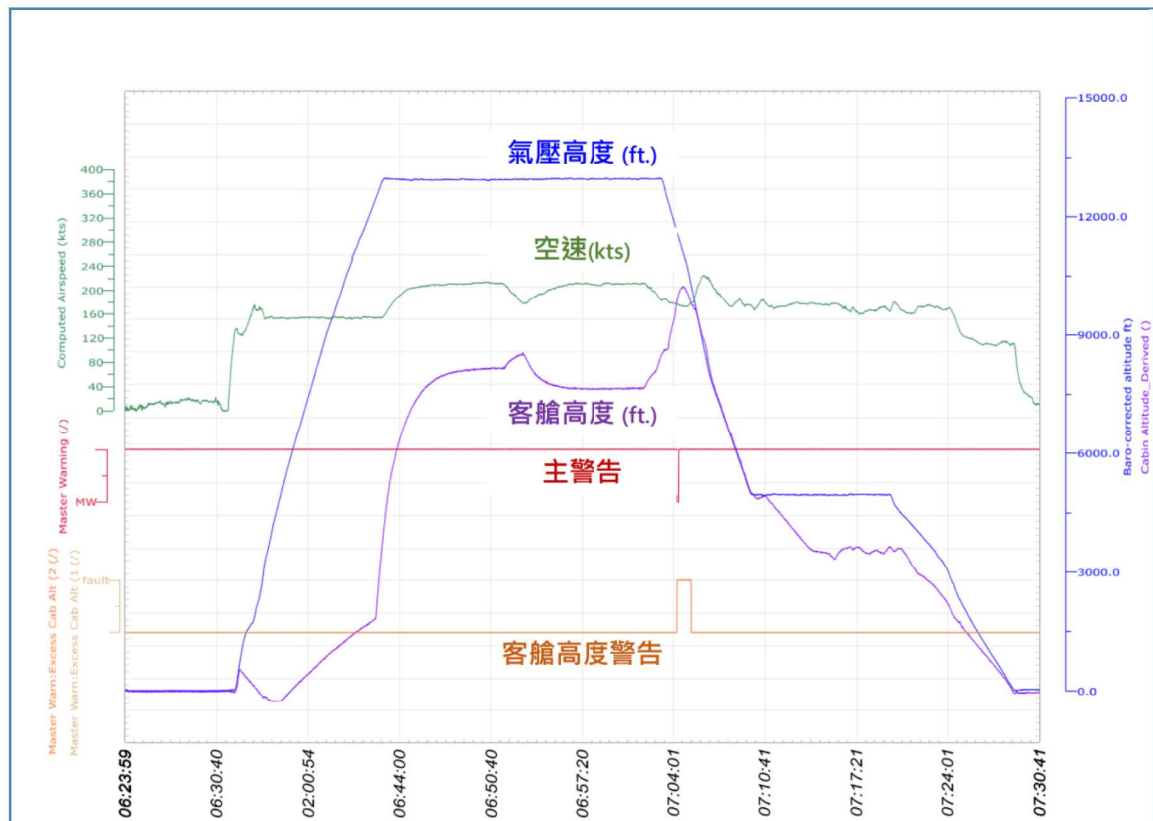
圖 1.11-1 事故機 FDR 相關參數繪圖

1. 臺北時間 1424 時，FDR 開始記錄。
2. 臺北時間 1432 時，該機自高雄機場起飛。
3. 臺北時間約 1502:30 時，航機氣壓高度 12,950 呎，客艙高度從約 8,000 呎左右開始上升。
4. 臺北時間 1504:17 時，主警告燈亮，此時航機氣壓高度 11,629 呎，客艙高度 9,833 呎，駕駛艙顯示程序為「excess cabin altitude」。
5. 臺北時間 1504:45 時，航機氣壓高度 11,090 呎，客艙高度達到本航段最高之 10,241 呎。
6. 臺北時間 1505:19 時，航機通過氣壓高度 10,284 呎，於客艙高度 9,833 呎時，「EXCESS CAB ALT」警告解除。
