國家運輸安全調查委員會

調查報告

空中巴士直昇機 AS365N3 型機

執行吊掛作業時組員受傷致死

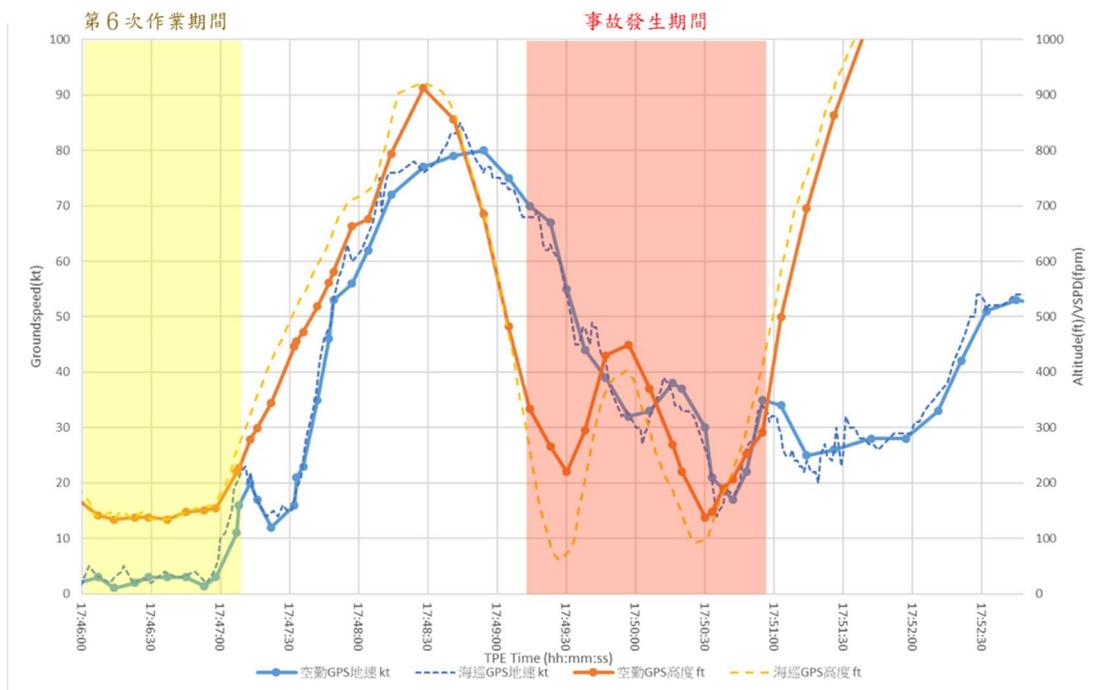
圖 1.11-5 事故發生期間高度、地速變化

該機第 6 次作業完成後及至事故發生期間高度及地速變化如圖 1.11-5 所示，相關參數整理如下：

1. 1746:58 時，該機橢球高度 154 呎、氣壓高度 161 呎、地速 3 浬/時，作業完成開始加速並爬升離開任務區。
2. 1748:28 時，該機橢球高度 912 呎、氣壓高度 922 呎、地速 77 浬/時，開始下降及減速。
3. 1749:30 時，該機橢球高度 220 呎、氣壓高度 59 呎、地速 55 浬/時，開始爬升及減速。
4. 1749:57 時，該機橢球高度 450 呎、氣壓高度 404 呎、地速 32 浬/時，開始下降。
5. 1750:30 時，該機橢球高度 138 呎、氣壓高度 98 呎、地速 30 浬/時，開始爬升及減速。
6. 1750:42 時，該機橢球高度 207 呎、氣壓高度 220 呎、地速 17 浬/時，地速處於最低。
7. 1751:14 時，該機橢球高度 696 呎、氣壓高度 755 呎、地速 25 浬/時，高度及地速持續穩定增加。

2. 當人員勾接完成該機飛離船上燈光照明涵蓋區域後，已逾終昏 20 分鐘，機外已無環境光源，無法目視海面景物及下方吊掛。該機兩度下降後隨即爬升，未有明顯之滯空懸停操作。研判吊掛人員係於此兩段期間兩度接觸海面，此兩段期間之地速分別介於 67~45 浬/時及 37~17 浬/時，顯示正駕駛員於缺乏目視參考情況下，未能維持穩定滯空。(1.11.4, 1.11.5, 2.3)
3. 吊掛人員回艙時已休克昏迷，除體表瘀血外並伴隨內臟器官損傷及骨折之嚴重挫傷，顯示該員於吊掛入水過程中遭受強烈外力撞擊。(1.2, 1.13, 2.2.2)

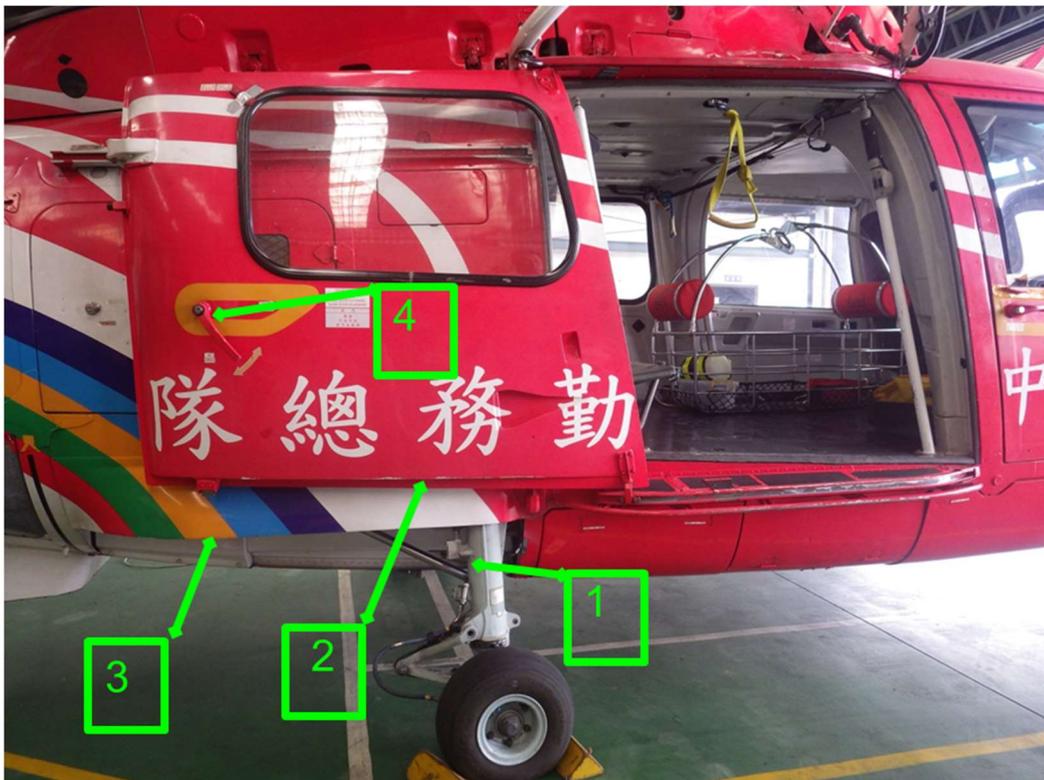
圖 1.12-2 機身右側塗層脫落位置

機身完整，詳圖 1.12-1。機身右側塗層脫落數處，位置詳圖 1.12-2。機身右側起落架塗層脫落，詳圖 1.12-3。機身右側艙門塗層脫落，詳圖 1.12-4 與圖 1.12-5。機身右側整流罩塗層脫落，詳圖 1.12-6。機身右側艙門手把塗層脫落，詳圖 1.12-7。

由 1.12 航空器撞擊資料一節，起落架後緣至艙門下緣，機腹側至艙門把手等多處塗層脫落之情形顯示，吊掛鋼繩最初卡滯時之鋼繩位置位於起落架之脫漆處（如圖 2.2-1 之水上位置）至最終卡滯於艙門把手內側掉漆處之鋼繩位置（如圖 2.2-1 之入水位置）之變化。以上資料顯示人員吊掛鋼繩原來卡滯於起落架後緣位置，遭直昇機置入水中，因未成功滯空之直昇機仍有前進地速，使落水人員吊掛鋼繩被拖曳至後方之艙門把手內。
