航空器失事調查報告

ASC-AAR-00-04-001

德安航空公司 KAWASAKI BK117-B1直昇機

於儀器天氣情況中撞及地障

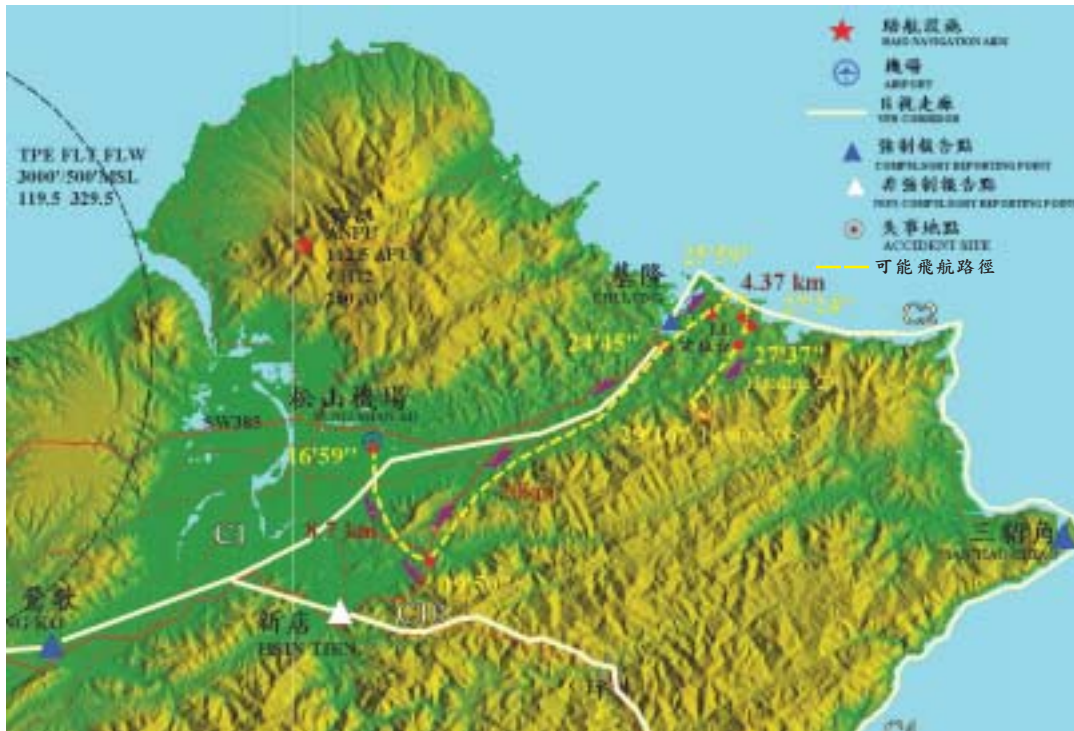
B-55502 航機之飛航計畫為採目視飛航規則沿 C1、C2、C4、C12 目視走廊，由台北松山機場飛渡至台東豐年機場。於起飛前更改飛航 C10 目視走廊。但起飛後因 C10 目視走廊無法保持目視飛航，再更改為飛航 C1、C2 目視走廊。於通過基隆後，天氣情況轉變，雲幕高降低至約 500 呎。於天氣情況轉變前，飛航組員未及時選擇返回起飛機場或就近落地，遂完全喪失外界目視參考，亦未運用導航裝備掌握飛航位置。進入儀器天氣情況後，向航管單位申請轉換為儀器飛航，但因未適當利用助導航設施而誤判當時飛航位置，且飛航高度低，無線電無法與航管建立通訊聯絡，航管雷達無法辨識，於迷失航行位置情況下，偏離 C2 目視走廊，陷入山區。該機轉彎中因航機姿態變化，消失高度而造成可控飛行狀況下撞地 (Controlled Flight Into Terrain, CFIT)，其飛航路徑研判如下。

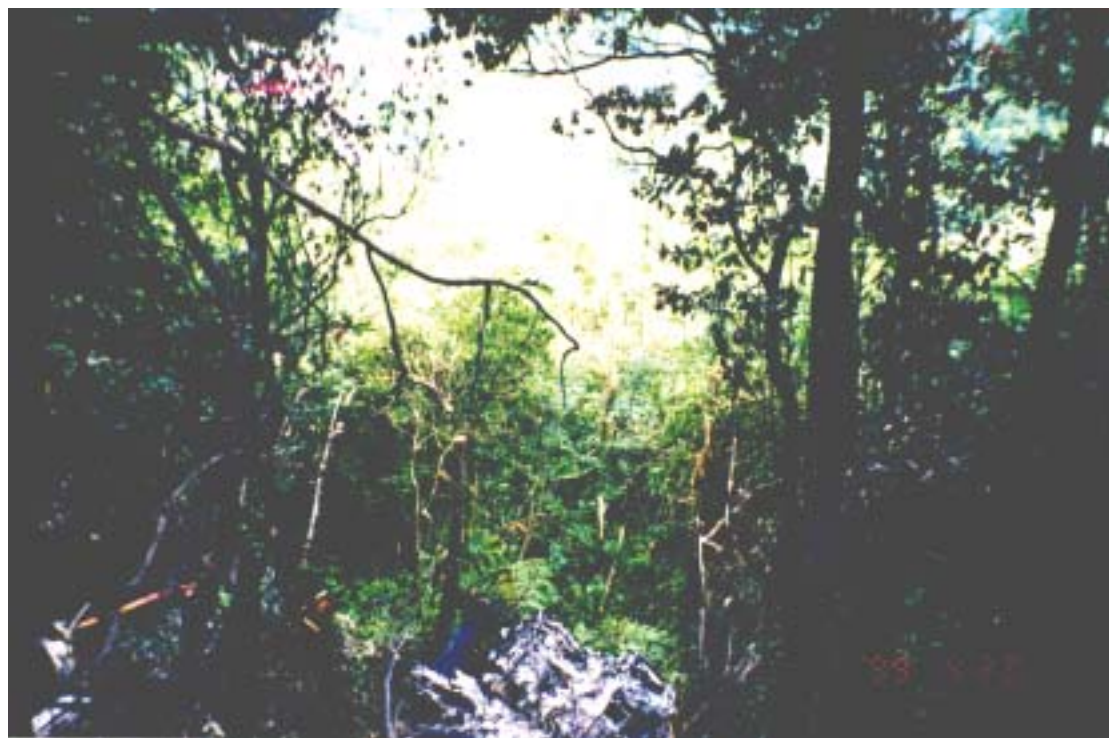
圖 8 失事現場一

失事航機墜毀位置為東經 121° 46' 11"，北緯 25° 04' 47"，海拔 394 公尺，山地坡度 53 度，兩側林木斷落整齊，樹木直徑約 3 至 6 吋且斷面平整，中間部分則呈不規則斷裂，倒塌方向皆朝殘骸處，斷落林木範圍寬約 11 公尺，起始點與撞擊點長約 30 公尺，（如圖 8、圖 9、圖 10）。飛機殘骸全部尋獲，散落面積約 20 × 24 公尺（殘骸分佈情形如圖 11）。現場坡地可概分成上中下三層，上層坡地尋獲部分座艙儀表、方向陀螺儀、雷達天線、駕駛員座椅、行李艙板、組員行李、主旋翼等，中層坡地為大部分座艙儀表、飛機滑橇、左右艙門、主樑結構、救生氣筏、正副駕駛遺骸及座艙語音記錄器等，下層坡地為飛機尾段機體結構、尾旋翼、救生充氣筏、發動機及機務員遺骸。整個散落面積皆有焚燒跡象，尤以下層坡地最為嚴重（殘骸標示說明如表 1），由撞擊點用羅盤向斷落林木之軌跡量測顯示航機撞擊前航向為 125 度。

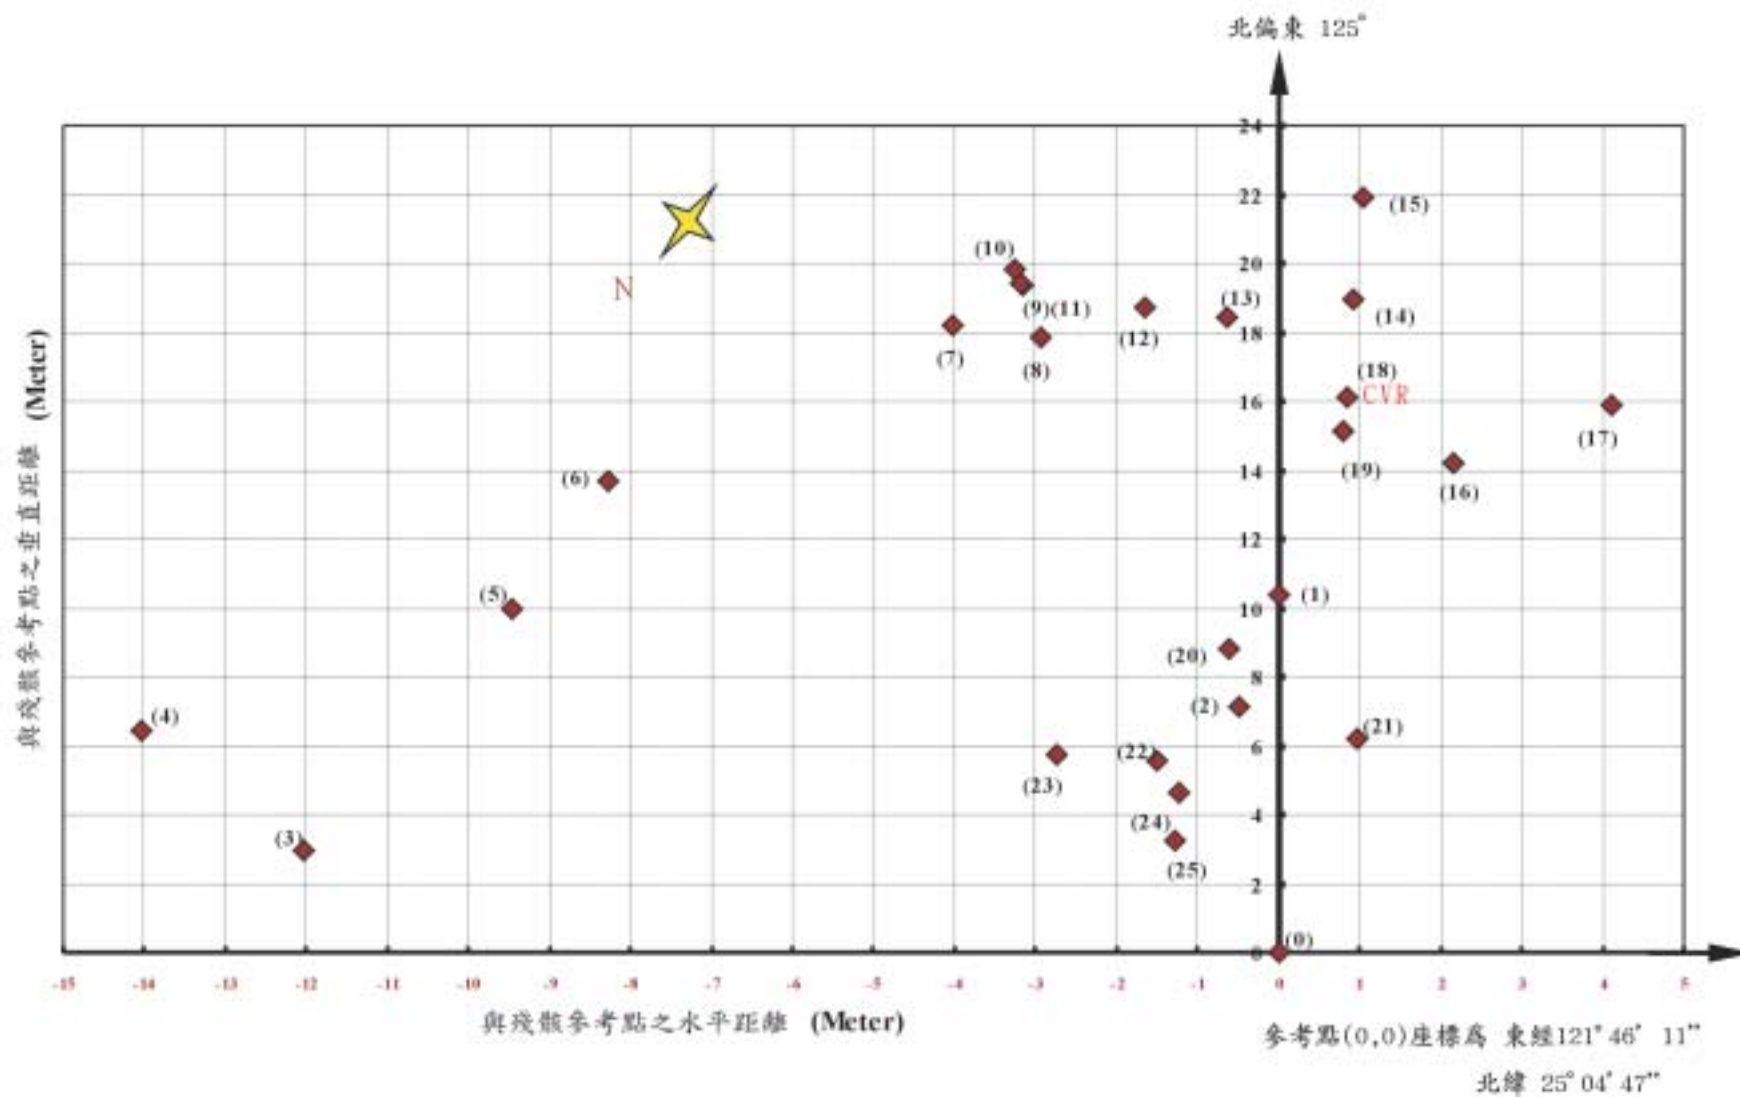
圖 11 德安航空 B55502 失事殘骸軌跡分佈

所有殘骸之斷裂、變形皆呈壓擠破壞，未發現任何張力破壞痕跡，且殘骸散落面積集中，可排除空中爆炸解體之可能性。該機之複合材料機身雖遭油料焚燒
