航空器重大意外事件調查報告

ASC-AIR-00-04-001

中華航空公司 DYNASTY TRAINING 2

落地減速階段偏出跑道

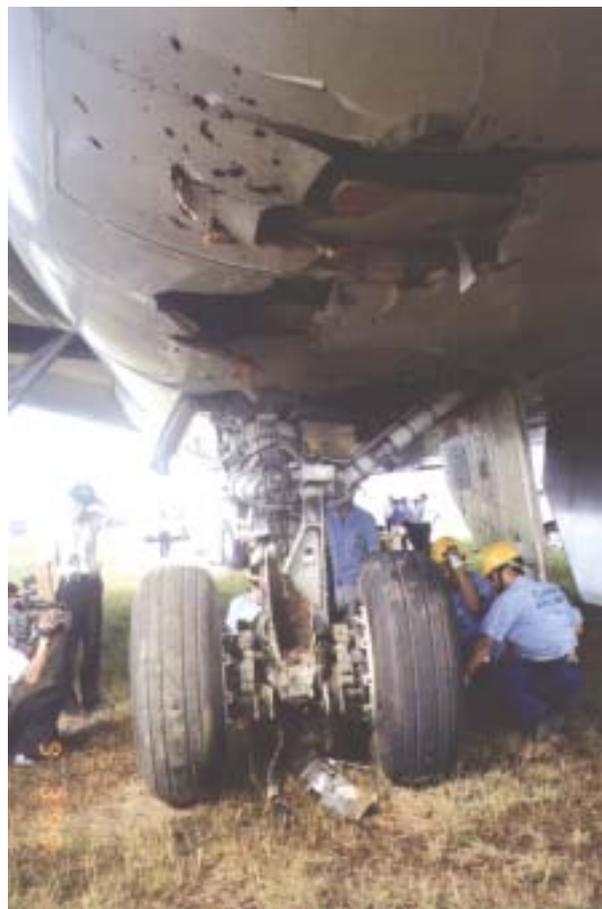
圖 1-1 機身結構損壞情形

緊鄰左機身起落架之後方機身，約26呎 x 10呎範圍的結構及液壓管線損壞(圖 1-1)、鼻輪起落架內部零件及左右輪損壞(圖 1-2)、左機身起落架前後輪車車軸斷裂(圖 1-3、1-4)，一號發動機外罩底部有擦撞痕跡。航機之外型及起落架裝置如圖 1-5、圖 1-6。

1. 機身 1480 站左下側隔艙板多處撕裂、變形。
2. 機身 1480 站下方整流盖板支架破裂變形。
3. 機身 1480 站至 1740 站，在左側 38 號至 41 號橫樑之間多處大小不等之蒙皮破裂、皺摺、凹陷、縱樑及橫樑輕重不等之斷裂、凹陷、變形等。
4. 機身 1740 站至 1800 站，在左側 42 號至 45 號橫樑之間，多處大小不等之蒙皮破裂、皺摺、凹陷。縱樑及橫樑輕重不等之斷裂、凹陷、變形等。
5. 機身 1700 站左側縱樑，在 38 號至 41 號橫樑之間凹陷變形。
6. 機身 1760 站左側縱樑，在 39 號至 46 號橫樑之間斷裂凹陷變形。
7. 機身 1780 站左側縱樑，由 35 號至 45 號橫樑之間凹陷變形。
8. 機身 1460 站至 1475 站，在左側 84 號至 90 號中線之間，壓艙甲板穿孔、破洞，其他相鄰結構亦多處皺摺、凹陷、變形等。
9. 機身 1460 至 1820 站，左側下方機身整流板破洞、凹陷，整流板支撐架斷裂、移位、凹陷、變形。
10. 機身 1480 站左側下方隔艙板上液壓管路遭斷落之起落架拉扯壓摺損壞。

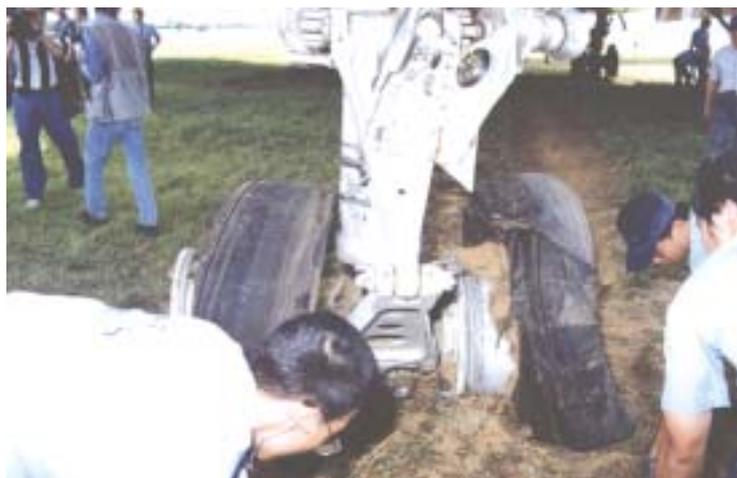
圖 1-7 鼻輪起落架落地燈斷落

1. 鼻輪起落架：起落架結構及減震支柱外觀無明顯損壞，落地燈斷落，落地確認開關(SQUAT-SWITCH)變形移位(圖 1-7)。

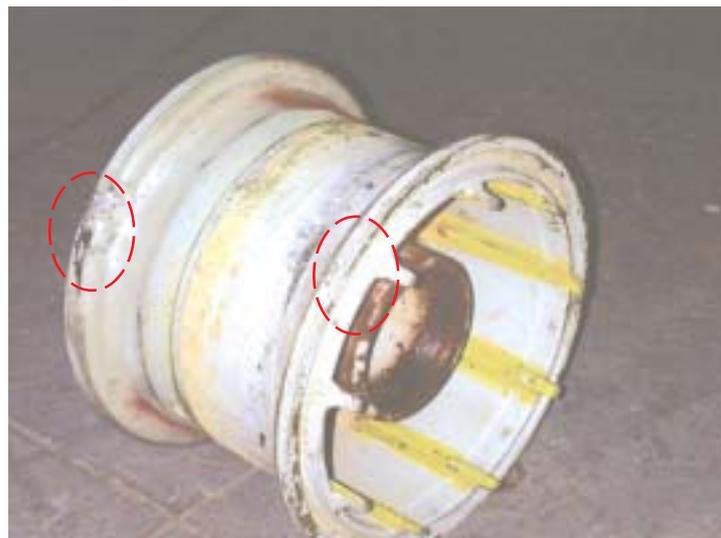
圖 1-8 點狀擦撞痕跡（圓圈標示處）

2. 左輪輪轂：左、右兩側凸緣(flange)，於相鄰位置有點狀擦撞痕跡(圖 1-8)，左凸緣(圖 1-9)、右凸緣(圖 1-10)撞擊處凹陷變形，左輪輪轂右側積滿泥土(圖 1-11)。

殘骸	事實	分析
左鼻輪		
輪轂	左、右兩側凸緣 (flange)，於相鄰位置有點狀擦撞痕跡，凸緣撞擊處凹陷變形，左輪轂凹陷較右輪轂嚴重。	應是左、右輪相繼破漏後，失去支撐下墜，而與水泥人孔末端擦撞所致，左輪轂與水泥基座擦撞行程較長故凹痕較大。
	左輪輪轂右側積滿泥土。	航機衝入草地擦撞水泥人孔輪胎相繼破漏，輪轂觸地，因鼻輪大角度左轉，航機仍因慣性直行向前的情形下，右側胎壁與地面磨擦，造成右側胎壁左滑，輪轂右側剷入大量泥土。
輪胎	右側胎壁的裂痕平整且平行於輪弦，並與另一 45° 斜向割劃貫穿整個胎面及左胎壁的裂痕，連接成一條 32" 長的外物割痕。	右側胎壁的裂痕應是與水泥人孔開始擦撞的位置，另一 45° 斜向裂痕應是輪胎破漏時，輪胎內外的壓力差將其沿疊層的方向撕開。輪胎保養手冊將此類破裂情形列為外物擦撞損壞。

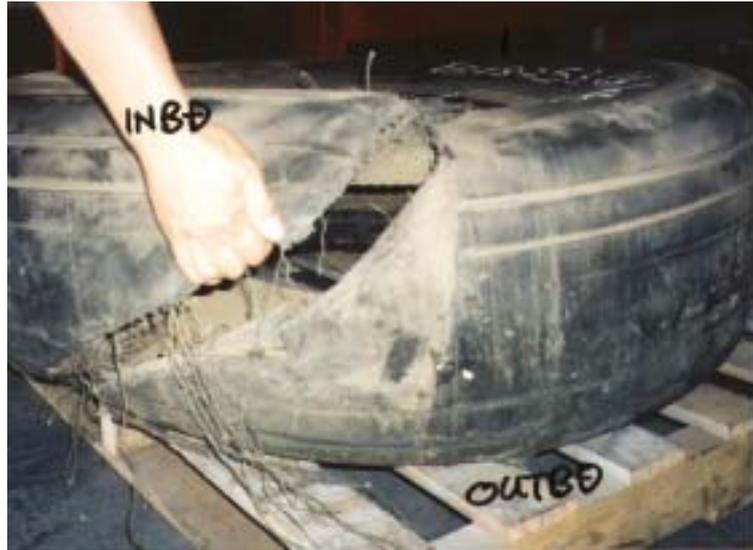
圖 1-12 鼻輪起落架左胎破損及胎面磨損痕跡

3. 左輪輪胎：右側胎壁的裂痕平整且平行於輪弦，並與另一 45° 斜向割劃貫穿整個胎面及左胎壁的裂痕，連接成一條32"長的外物割痕。右側胎壁脫離向左滑動，胎壓無存（圖 1-12），靠內側左側胎壁有一圈白色痕跡（圖 1-13），整圈胎面佈滿與溝槽垂直之磨擦痕跡（圖 1-14），右側胎肩有寬約 $3/4$ "整圈磨擦痕跡，胎面由外側起算第二、五道溝槽深約 $1/8$ "，此溝槽右側有高約 $1/16$ "橡膠整圈均勻凸出，第三、四道溝槽磨平（圖 1-15）。

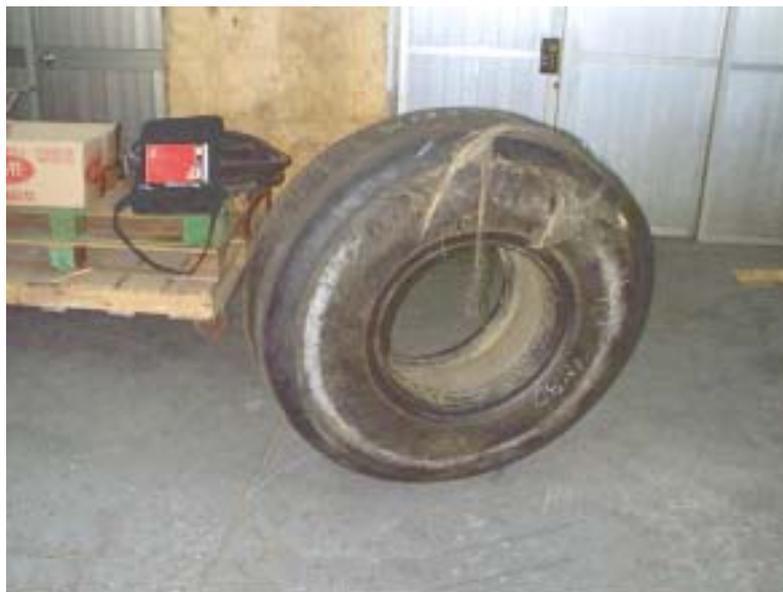
圖 1-13 左側胎壁白色痕跡

輪胎	右側胎壁脫離向左滑動，胎壓無存。	航機衝入草地擦撞水泥人孔左、右輪胎相繼破漏，因鼻輪大角度左轉，航機仍因慣性直行向前的情形下，右側胎壁與地面磨擦，造成右側胎壁左滑之故。
	左側胎壁有一圈白色痕跡。	應是與水泥人孔磨擦之故。
	整圈胎面佈滿與溝槽垂直之磨擦痕跡。	輪胎既循轉向角度與地面進行滾動磨擦，又因航機慣性向前之故與地面進行滑動磨擦，在兩種不同方向及不同磨擦運動之下形成之故。由推測之鼻輪轉向角度 54° 可得知滑行速度與滾行速度的比例為 1:0.58。
	右側胎肩有寬約 3/4" 整圈磨擦痕跡。	因鼻輪大角度左轉，航機仍因慣性直行向前的情形下，造成輪胎變形，右側胎肩與地面磨擦之故。
	胎面左、右外側第二道溝槽深約 1/8"，此溝槽右側有高約 1/16" 橡膠整圈均勻凸出，中間溝槽磨平	胎面在大角度左轉，航機仍因慣性直行向前的情形下與地面進行滾動與滑動磨擦之故，整圈胎面大量且均勻磨耗。由整圈胎面大量磨耗及中間溝槽磨耗不見，外側溝槽尚存的情況來看，航機於滑行運動時應是胎壓正常且輪胎外型完整。

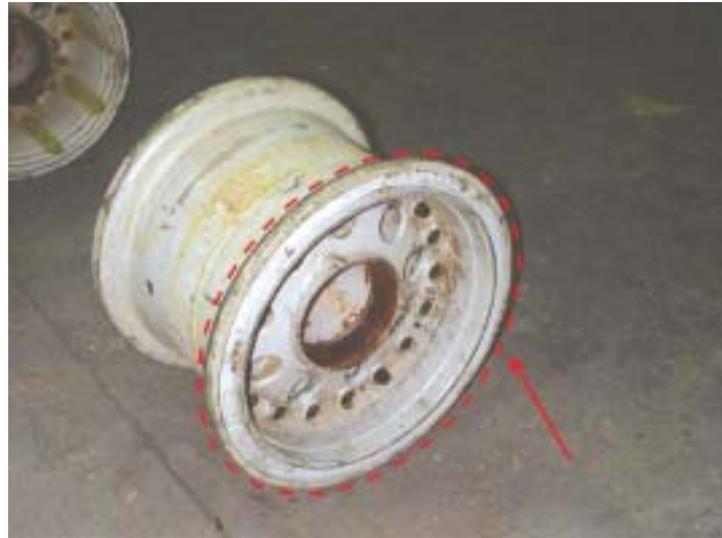
圖 1-16 凸緣變形

4. 右輪輪轂：右側凸緣，有面狀刮痕，凸緣變形（圖 1-16），右側輪轂積滿泥土（圖 1-17）。

右鼻輪		
輪轂	右側凸緣，有面狀刮痕，凸緣變形，	應是左、右輪相繼破漏後，失去支撐，高度降低，而與水泥人孔末端擦撞所致。
	右側輪轂積滿泥土	航機衝入草地擦撞水泥人孔左、右輪胎相繼破漏，輪轂觸地，因鼻輪大角度左轉，航機仍因慣性直行向前的情形下，造成輪轂右側剝入大量泥土。
輪胎	輪胎右胎壁左滑，	航機衝入草地擦撞水泥人孔左、右輪胎相繼破漏，因鼻輪大角度左轉，航機仍因慣性直行向前的情形下，右側胎壁與地面磨擦，造成右側胎壁左滑之故。
	右胎壁上有多處 6" 到 12" 長度不等之外物割劃痕跡及脫層隆起現象。	航機衝入草地擦撞水泥人孔左、右輪胎相繼破漏，因鼻輪大角度左轉，航機仍因慣性直行向前的情形下，右側胎壁與地面磨擦之故。
	右側胎肩整圈磨痕範圍直達右胎壁。	因鼻輪大角度左轉，航機仍因慣性直行向前的情形下，造成輪胎變形，右側胎肩與地面磨擦，因航機重心偏右，右輪胎變形量大於左輪胎之故。

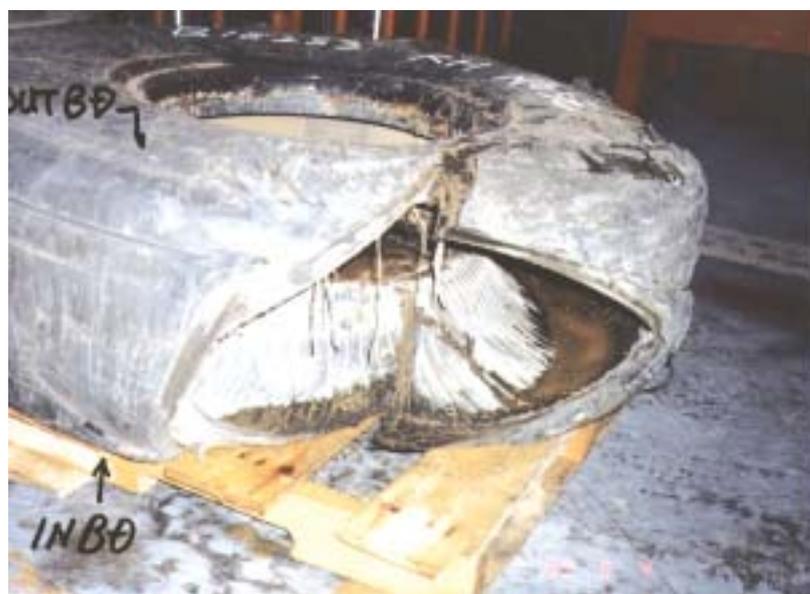
圖 1-18 鼻輪起落架右胎破損及胎面磨損痕跡

5. 右輪輪胎：輪胎右胎壁左滑，右胎壁上有多處6"到12"長度不等之外物割劃痕跡及脫層隆起現象。右側胎肩整圈磨痕，範圍直達右胎壁，胎面有一24"菱形胎皮剝離，內有一18"破洞（圖1-18），破洞右側邊緣有白色痕跡，緊鄰破洞前方胎面有一扇形磨擦痕跡，磨去之胎面由右至左呈由深而淺之現象（圖1-19），由破洞處剝離之胎皮其磨損情形與右輪胎一般，並於航機停止處與水泥人孔間拾獲，整圈胎面皆有與溝槽垂直之磨擦痕跡（圖1-20）。由胎面外側起算第二道溝槽深約1/8"，此溝槽右側有橡膠凸起約3/16"，第三、四道溝槽磨平（圖1-21）。

輪胎	胎面有一 24" 菱形胎皮剝離，內有一 18" 破洞。	應是輪胎破漏時，輪胎內外的壓力差將其沿疊層的方向撕開。輪胎保養手冊將此類破裂情形列為外物擦撞損壞。
	破洞右側邊緣有白色痕跡。	應是與水泥人孔磨擦之故。
	緊鄰破洞前方胎面有一扇形磨擦痕跡，磨去之胎面由右至左呈由深而淺之現象。	應是呈柱面的胎面與呈平面的水泥基座短暫擦撞所致。
	由破洞處剝離之胎皮其磨損情形與輪胎一般，並於航機停止處與水泥人孔間拾獲。	由剝落胎皮亦有與右胎相當磨損情形來看，該輪胎爆破情形之發生應是在擦撞水泥人孔之後。
	整圈胎面皆有與溝槽垂直之磨擦痕跡。	輪胎既循轉向角度與地面進行滾動磨擦，又因航機慣性向前之故與地面進行滑動磨擦，在兩種不同方向及不同磨擦運動之下形成之故。由推測之鼻輪轉向角度 54° 可得知滑行速度與滾行速度的比例為 1:0.58。
	胎面外側溝槽深約 1/8"，溝槽右側有橡膠凸起約 3/16"，中間溝槽深約 1/32"	胎面在大角度左轉，航機仍因慣性直行向前的情形下與地面進行滾動與滑動磨擦之故，整圈胎面大量且均勻磨耗。由整圈胎面大量磨耗及中間溝槽磨耗不見，外側溝槽尚存的情況來看，航機於滑行運動時應是胎壓正常輪胎外型完整。

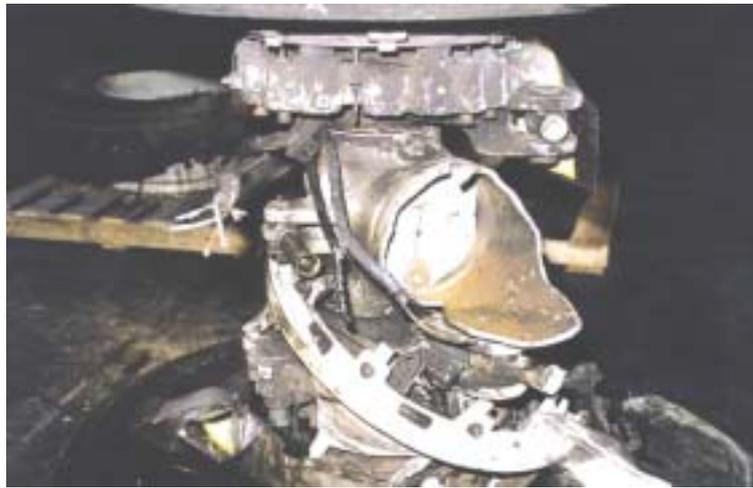
圖 1-22 左機身起落架前輪車損壞情形

1. 前輪車：車軸斷裂，電線與液壓管路斷裂，車輪與起落架脫離，停止於水泥人孔左側五公尺處，車軸斷裂之開口呈 45° 斜角（圖 1-22）。
 - 左前輪（#5）：輪轂凸緣斷裂，煞車遭斷落輪轂擠壓，輪胎內壁由斷裂處脫出，外側胎壁亦脫離壁座往內側移位，一道約 45° 斜角裂痕貫穿整個內外側胎壁及胎面，胎壓無存。
 - 右前輪（#6）：輪轂內側些許變形，煞車外觀正常，輪胎斜角裂斷，胎壓無存。

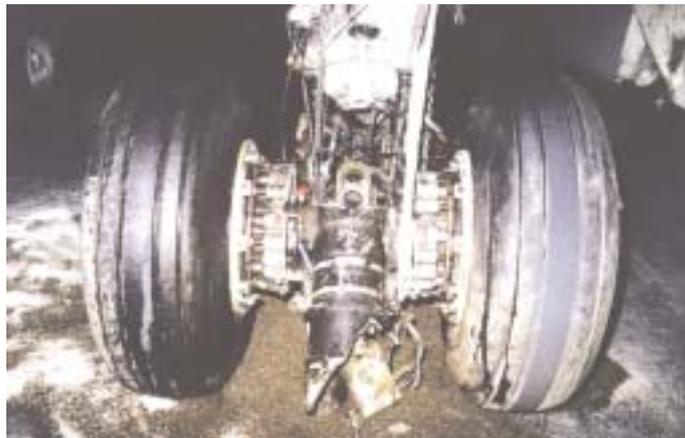
圖 1-23 左機身起落架後輪車斷裂處呈 45° 斜口

2. 後輪車：車軸斷裂，斷裂處亦呈 45° 斜口。（圖 1-23）

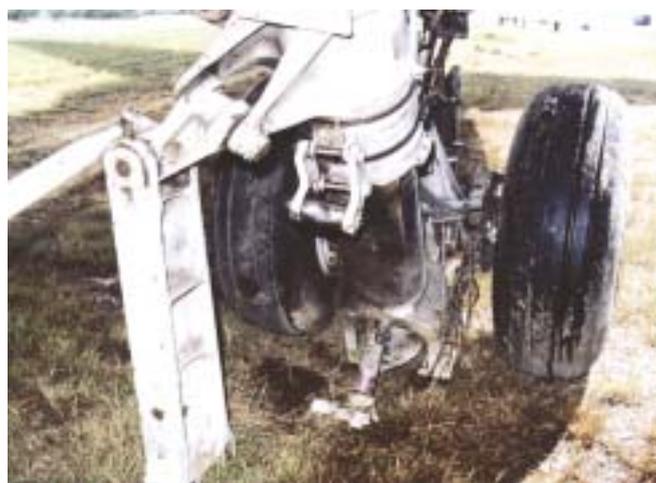
圖 1-24 左機身起落架後輪車損壞情形

●左（#7）右（#8）輪轂、煞車及輪胎外觀完整，胎壓正常。（圖 1-24）

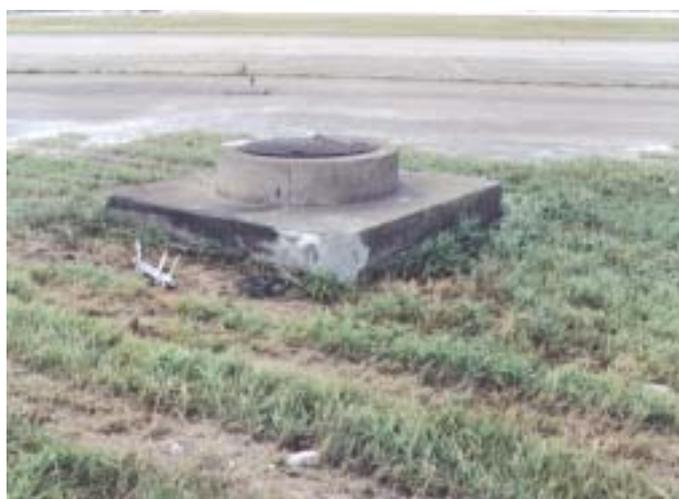
圖 1-25 水泥人孔結構物

間接造成本次事故之原因為中正機場06跑道地帶左側之水泥維修人孔，其設置位置及結構設計、施工均不符合國際民航組織或國內技術規範，致使航機於偏出跑道時，起落架撞及人孔而造成嚴重損壞。

06 跑道與 S5 滑行道交口處之水泥人孔結構 (圖 1-25)，在靠 06 跑道側有整條的黑色橡膠磨擦痕跡及外物撞擊痕跡，另靠 S5 滑行道側有擦撞及黑色之痕跡 (圖 1-26)，另滑行道燈遭機輪壓毀兩盞。

- 一、檢查中正機場各跑道地帶內之固定設置結構物（如水泥維修人孔），確保其設置位置、設計施工及結構特性合乎國際標準規範，不致於航機偏出跑道時造成安全之危害。
- 二、檢查中正機場跑道地帶之橫向坡度是否合乎國際民航組織建議之規範，以避免航機偏出跑道時危及安全。

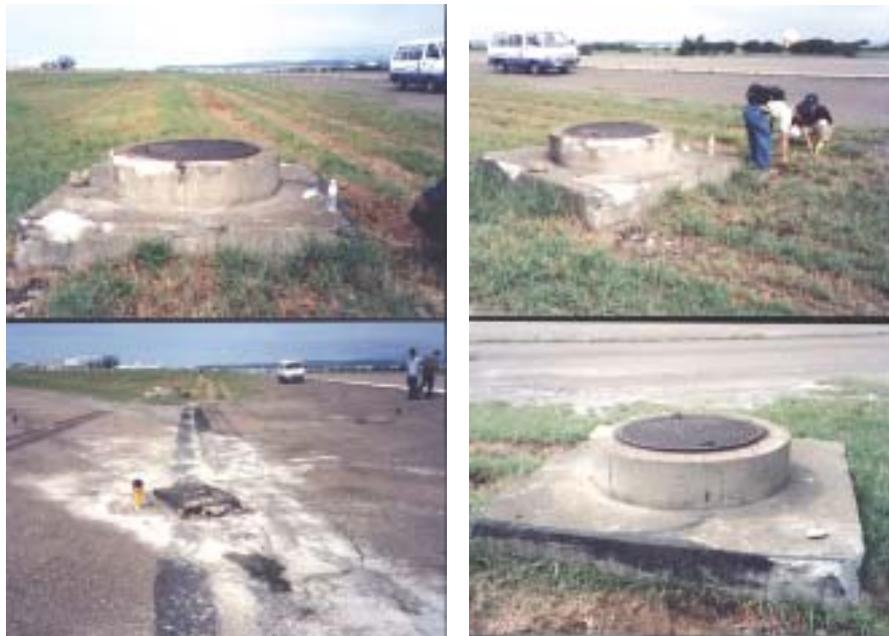
圖 1-30 鼻輪壓過之人孔蓋

DT-2 航機鼻輪所壓過之人孔蓋(圖 1-30)，位於中正機場南跑道 06 及 S5 滑行道之間，距跑道邊線 11 公尺，係屬助航燈光系統人孔設施。

該人孔蓋底座呈方形，無斜邊設計，平行於跑道方向，長、寬各 2.4M，上有一圓形人孔及人孔蓋，直徑 1.5 公尺、高 35 公分。

人孔蓋底座平均高出草坪約為 29 公分，連圓形人孔之 35 公分，因此該人孔蓋頂高出草坪 69 公分。(圖 1-31)

人孔蓋附近草坪之坡度約達 10-12 度。

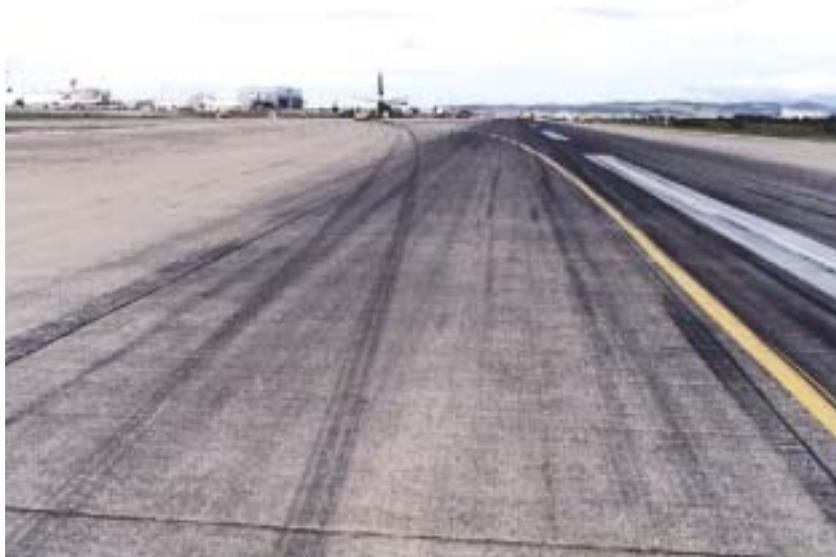
圖 1-33 0-150 公尺航機胎痕變化情形

- 鼻輪：自飛機偏出跑道中心前即發現兩道黑色鼻輪胎痕，胎痕之顏色深淺及幅度寬窄，右輪都較為顯著。
- 主輪：無主輪胎痕發現。

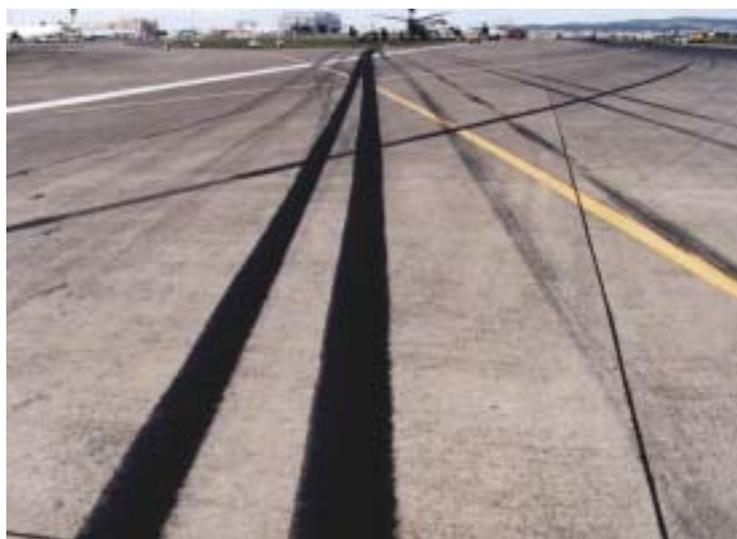
圖 1-35 180-250 公尺航機胎痕變化情形

• 鼻輪：左鼻輪胎痕開始顏色加深幅度加寬，右鼻輪胎痕較左鼻輪為寬。兩輪間隙較前為小。

- $\frac{1}{4} \sim \frac{1}{2}$ 公尺，左鼻輪胎痕顏色加深幅度加寬，右鼻輪胎痕較左鼻輪為寬。兩輪間隙較前為小。

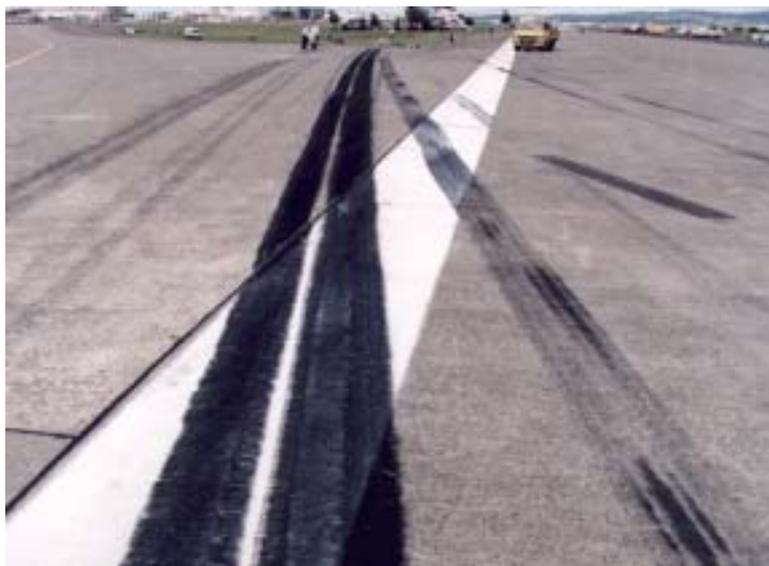
圖 1-37 325-400 公尺航機胎痕變化情形

- 鼻輪：左右兩道胎痕均有濕滑液體暈出的現象。尤其在跑道白色邊線上有液體被輾壓排開之現象。
- 主輪：
 - 四道胎痕較前為寬，顏色有深淺相間現象。由外側起算第一、二及第三、四道胎痕間距變寬。
 - 兩道胎痕上有另兩道胎痕重疊跡象，顏色清晰且有深淺相間現象。
 - 四道胎痕顏色清晰穩定。由外側起算第一、二及第三、四道胎痕間距持續變寬。
 - 兩道胎痕開始出現。

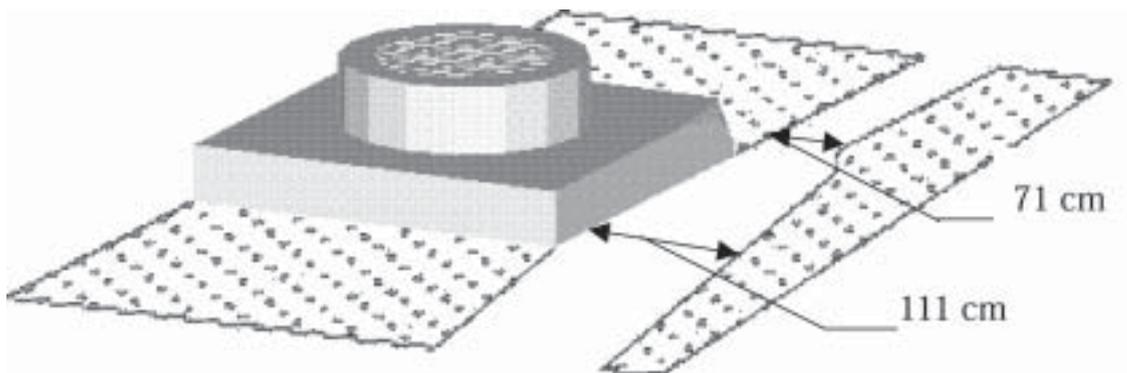
圖 1-38 草地鼻輪軌跡圖

鼻輪衝出跑道後在草地上劃出一條111公分寬的軌跡，並與水泥人孔結構擦撞而過，當鼻輪離開水泥結構物時在草地上留下的軌跡寬度是71公分寬（圖1-38）。

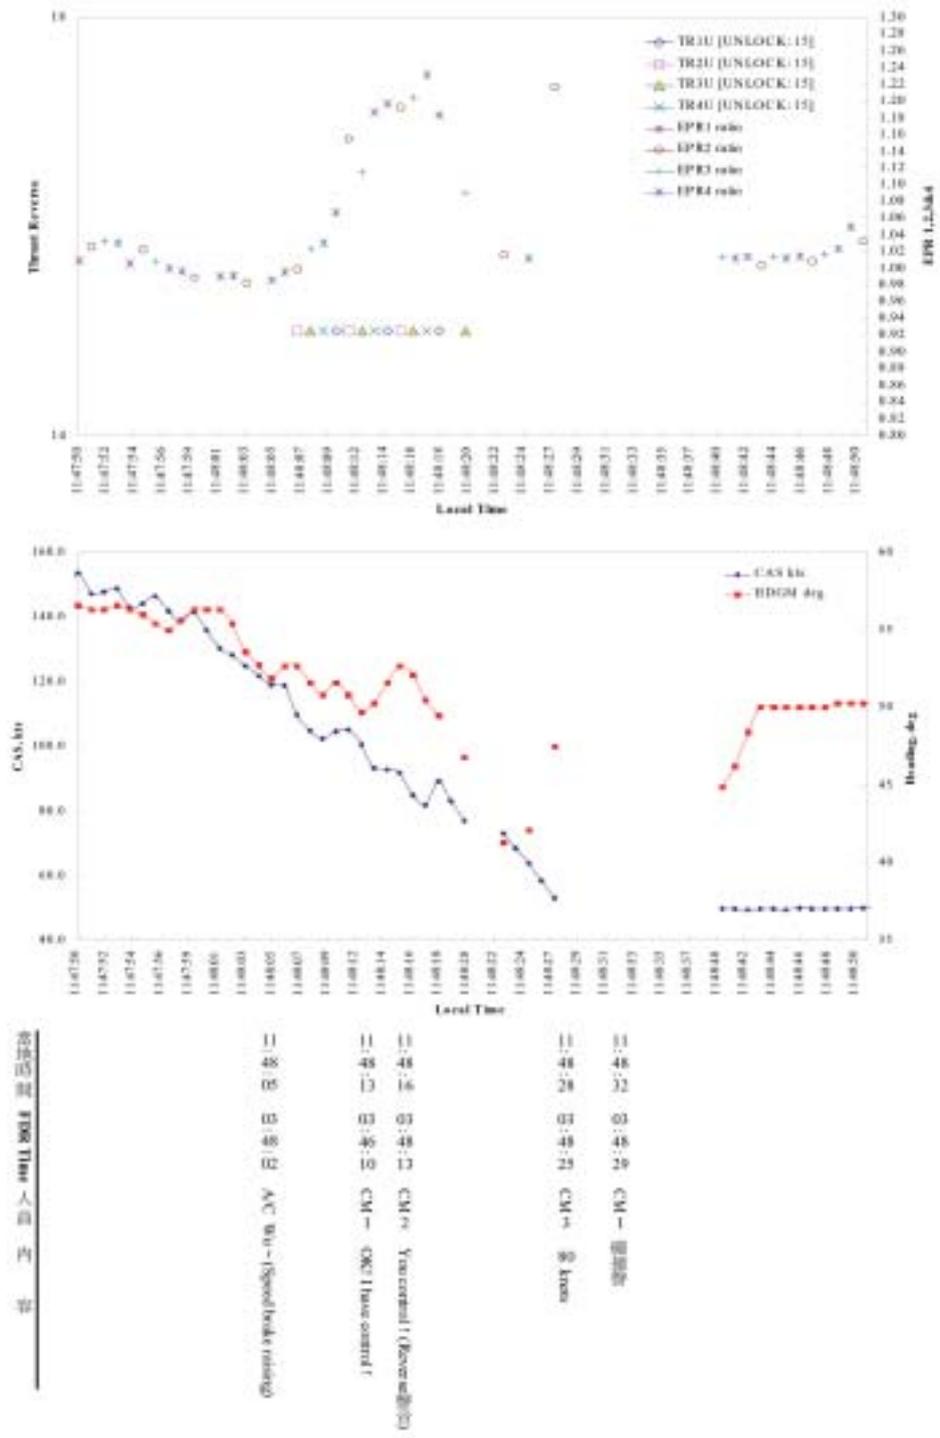
圖 2-1 CVR 及 FDR 紀錄

飛航資料記錄顯示，DT-2航機觸地後滾行階段之航向約為052度，但在觸地16秒後開始逐漸轉向047度(約4秒時間)，之後2秒航向迅速變化至041度，且於此2秒內飛航資料記錄消失。按此段時間之航向變化，比對道面鼻輪產生不對稱深黑色胎痕及機身輪胎痕跡開始出現，顯示正駕駛開始使用Tiller意圖轉向S5滑行道，航向急劇變化前，FDR記錄空速為76.8 Kts，反向推力尚未解除，相關記錄如圖2-1。

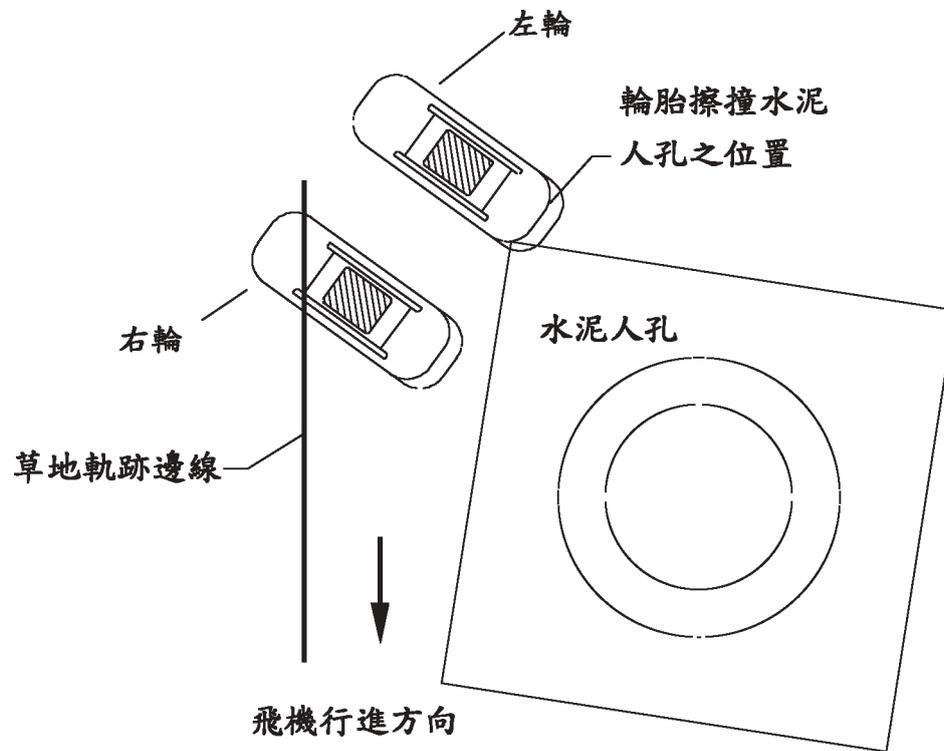
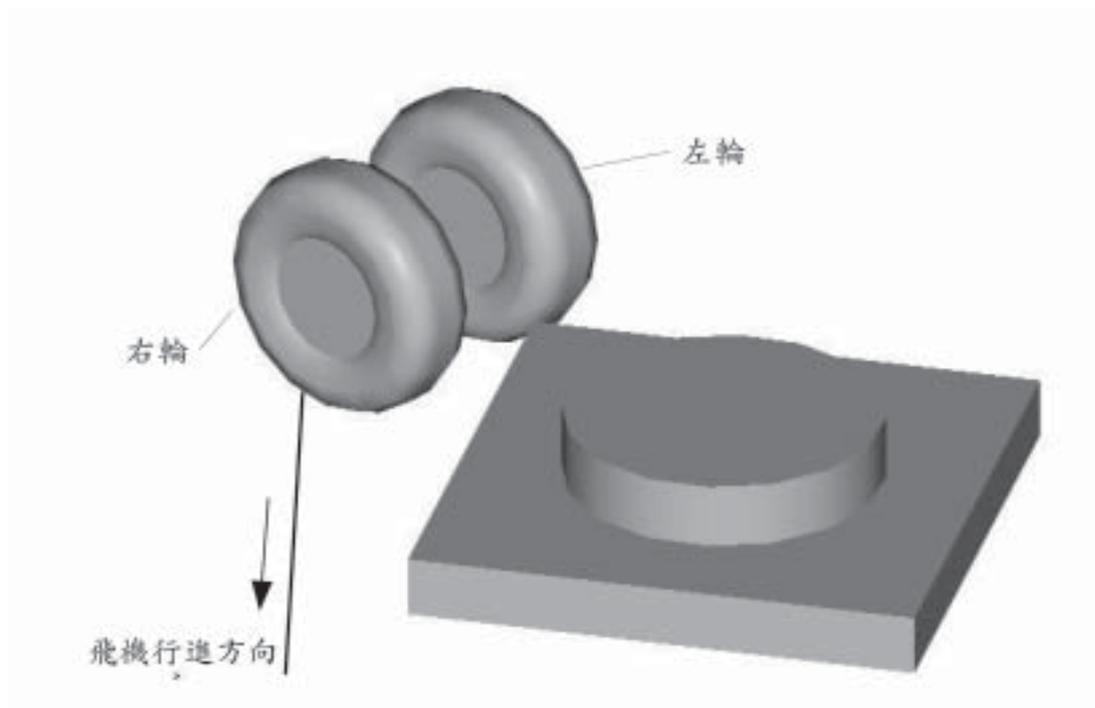
如圖2-6, 2-7所示，左胎右側與水泥人孔擦撞，並於殘骸上發現右側胎壁有外物擦撞切割且平行於水泥人孔基座的裂痕。左胎在基座的切割下繼續滾動滑行向前，直到右胎又再與基座發生擦撞，從殘骸上發現左胎右胎壁上有整圈的白色痕跡及在基座上遺留的黑色胎痕顯示，應是左胎破漏後使右胎壁直接與水泥人孔滾滑磨擦所致。

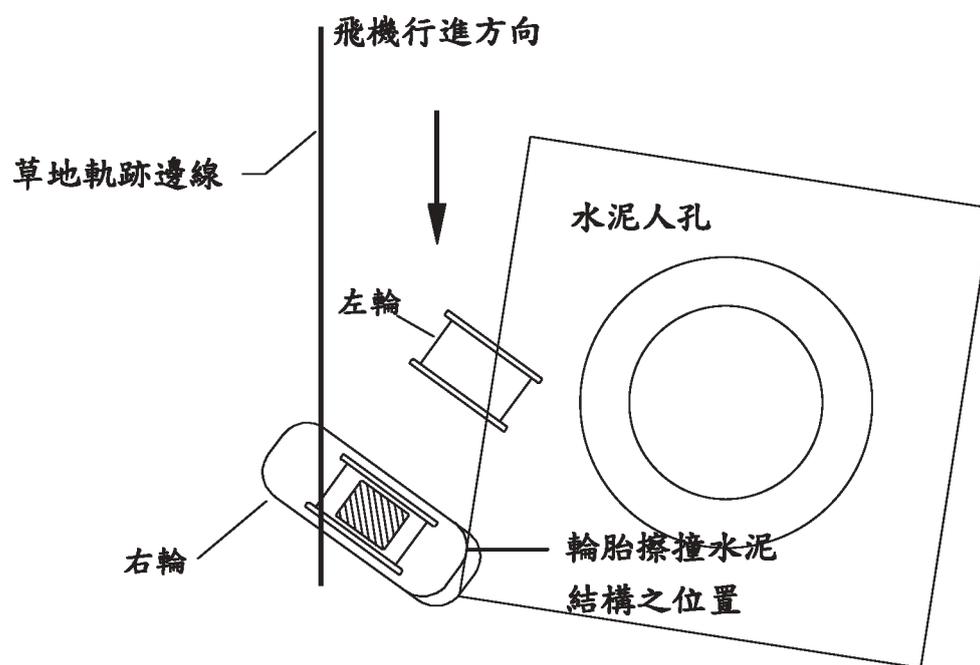
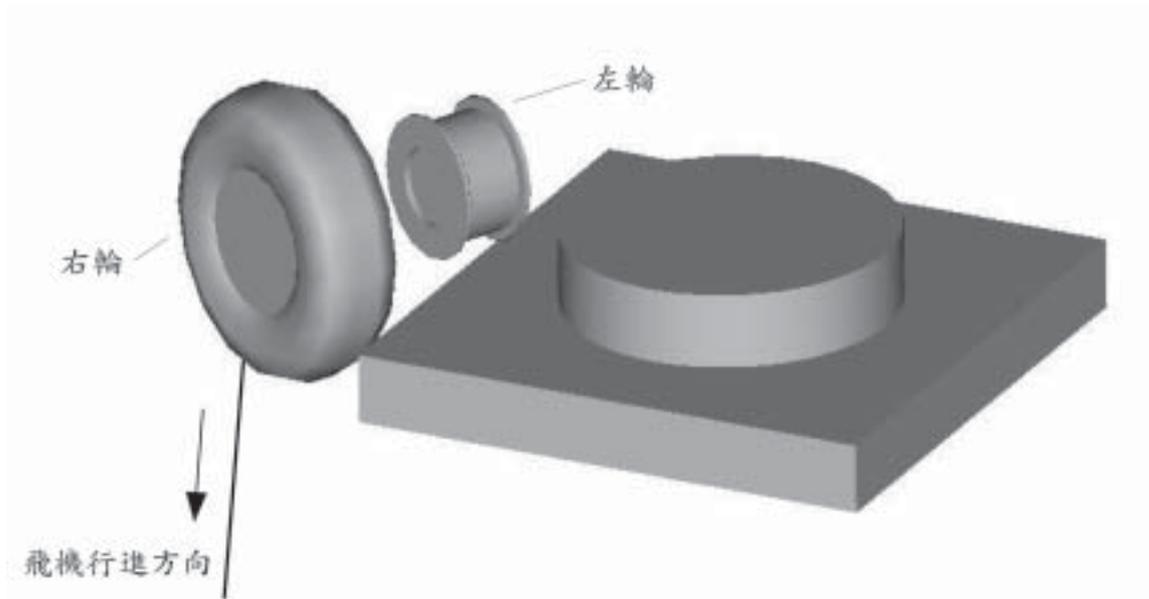
如圖2-8, 2-9所示，右輪之左胎肩與水泥人孔最先接觸，且已到了基座盡頭，所剩餘的擦撞行程只能對胎面及左胎壁產生破壞。從殘骸上發現右胎之左胎肩有白色痕跡，應是與水泥基座擦撞所致，胎面上發現之扇形磨痕應是呈柱面的胎面與呈平面的水泥基座短暫擦撞而產生。左輪較的高度因有右輪胎支撐之故，較水泥平台為高，尚未與其產生擦撞。

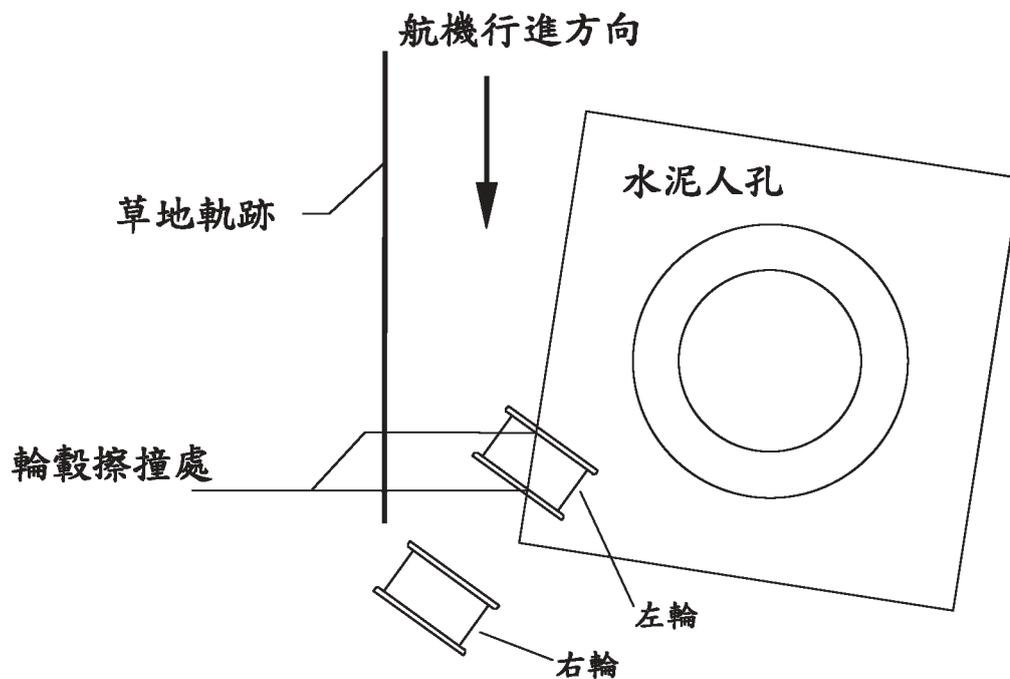
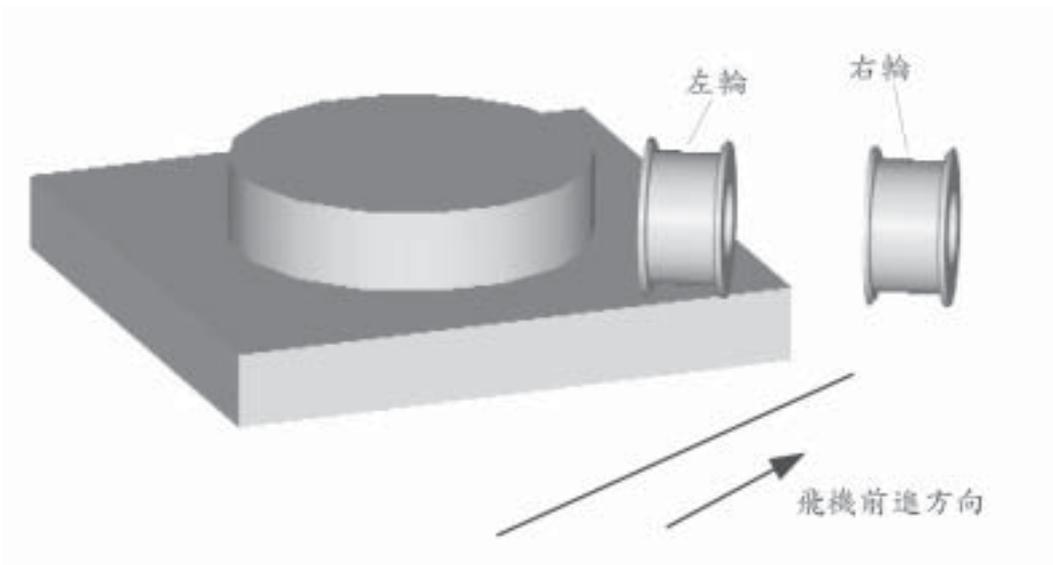
如圖 2-10, 2-11 所示，水泥基座的高度為 29 公分，輪胎的高度為 33 公分（依據輪胎說明書），故當左胎破漏時左輪轂因右胎支撐之故而未與水泥基座接觸，一旦右胎也呈破漏情形則左輪轂因航機重量而下墜，終與水泥基座發生擦撞，這情形可由殘骸的左輪轂左右兩側凸緣發現的點狀凹痕及水泥基座盡頭發現的斷垣痕跡得到證明。

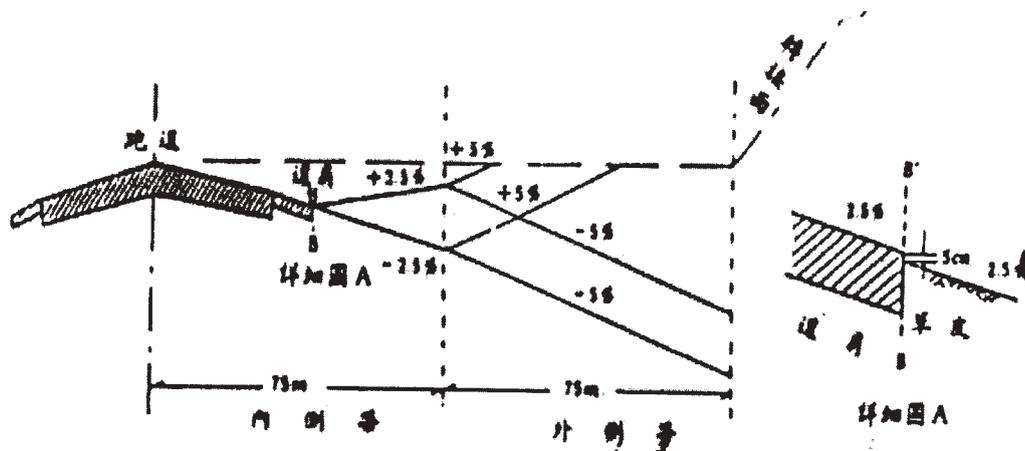
圖 2-14 跑道地帶橫坡度設計示意圖

以水平儀測人孔蓋附近草皮植被區單點之橫向水平角度為 -10 度。

中華航空 B18253 在衝出跑道進入植草區時 1 號引擎底部擦地，因此以航機外型分析（如圖 2-15），並假設左機翼起落架進入等坡度之植草區，該跑道內側帶之橫向水平角度超過 6.9 度，也就是左右機翼起落架所壓過的草皮水平落差超過 134 公分，橫向坡度超過 12.1% ，不符前述法規規定。

因此為考量安全實應適當修正現今中正機場跑道地帶之橫坡度。
