# 航空器失事調查報告

ASC-AAR-00-10-001

中華民國88年11月29日

凌天航空公司 UH-12E 直昇機

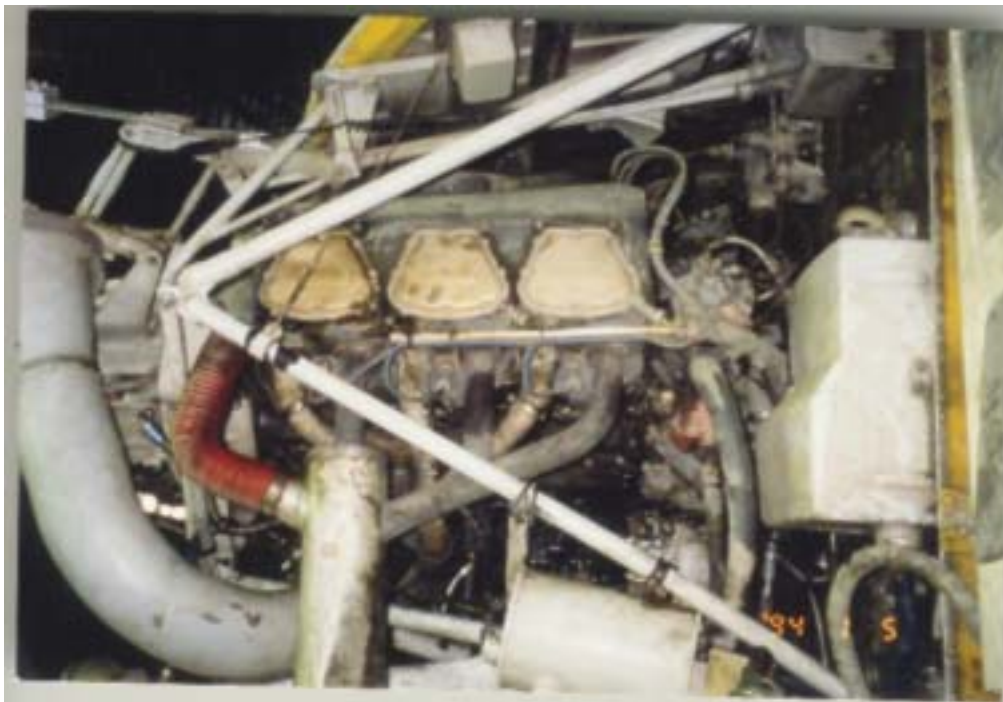
圖 1. 12. 3. 1-1 發動機外觀

B31007 之發動機大致完整，詳圖 1. 12. 3. 1-1。滑油箱、燃油箱及滑油散熱器均因河水浸泡而污染，燃油箱壁有擠壓痕跡，但並未發現有任何破裂漏油；冷卻風扇葉片有數片扭曲變形。

據生還地面機械員稱：「該機落水前動力正常，發動機沒有熄火，也無爆震、掉轉速或汽缸頭超溫等異狀，當時燃油供應順暢」。

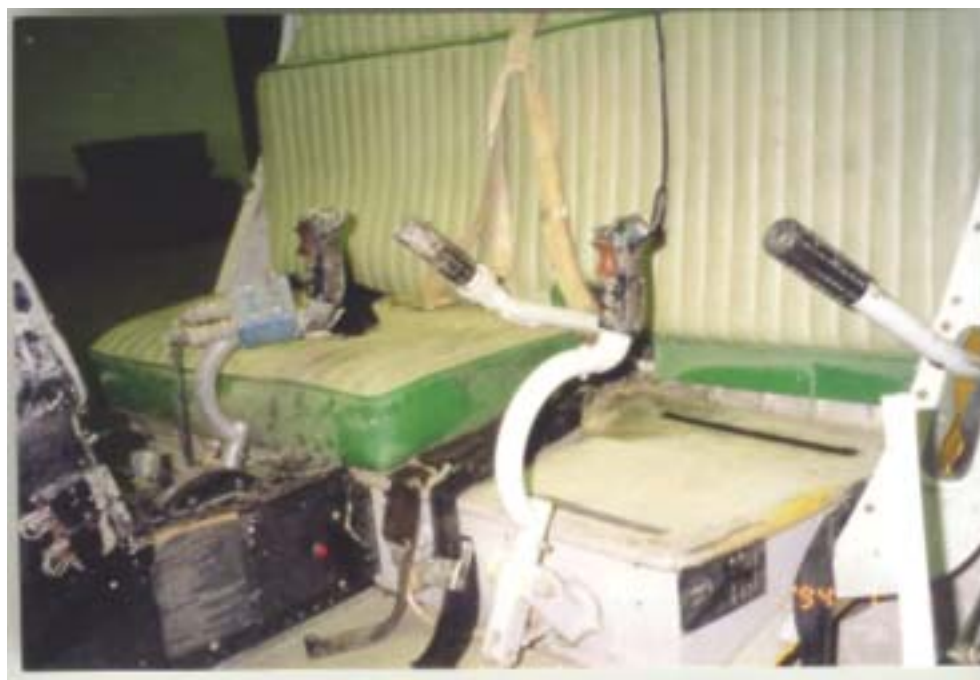
圖 1.12.3.2-1 座艙內兩套操縱桿

迴旋桿 (Cyclic Pitch Sticks) 仍可隨意自由操作且行程並無遲滯，但迴旋桿座之連桿頭輕微彎曲，集體桿 (Collective Pitch Sticks) 之控制連桿 (Pitch Rod) 接合處有一接頭斷開。尾旋翼 (方向) 腳蹬 (Tail Rotor Pedals) 則因尾桁斷落及鋼繩斷開而呈鬆動狀。兩套操縱桿 (詳圖 1. 12. 3. 2-1) 及儀表板 (詳圖 1. 12. 3. 2-2) 均完整，各開關位置因機體殘骸打撈時，在河床上拖行，故甚難判斷其原先位置。

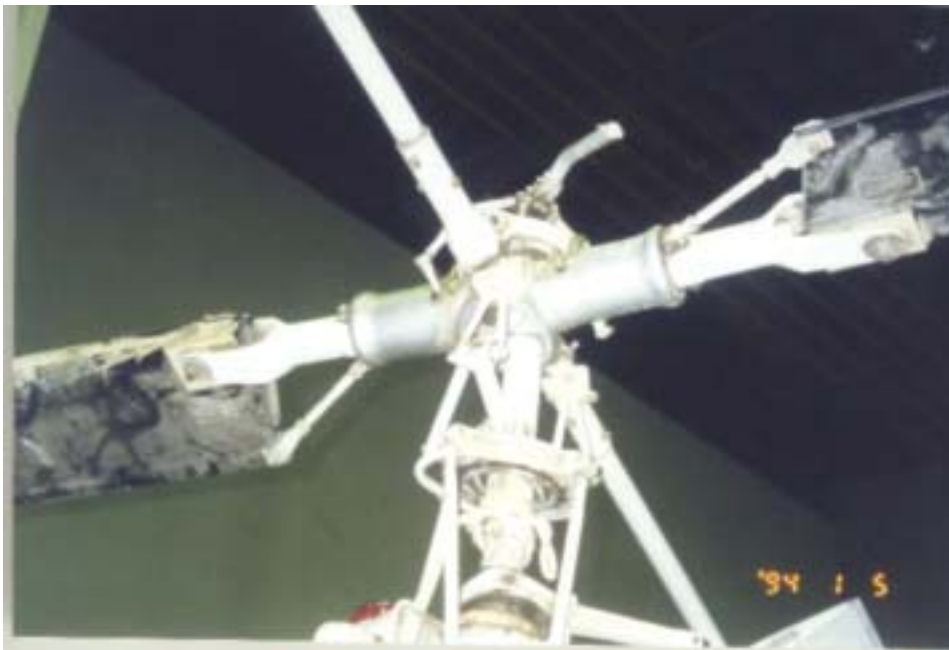
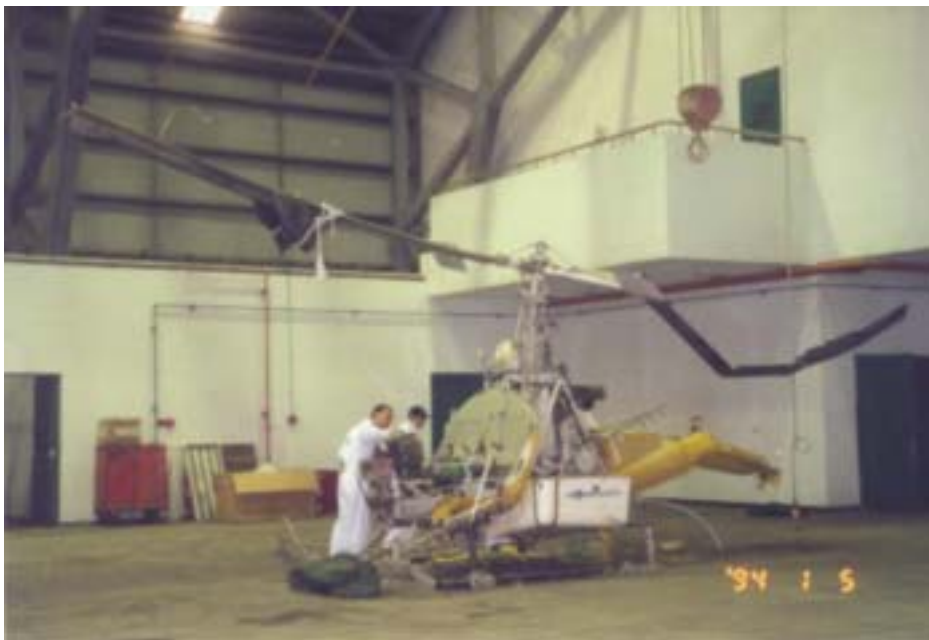
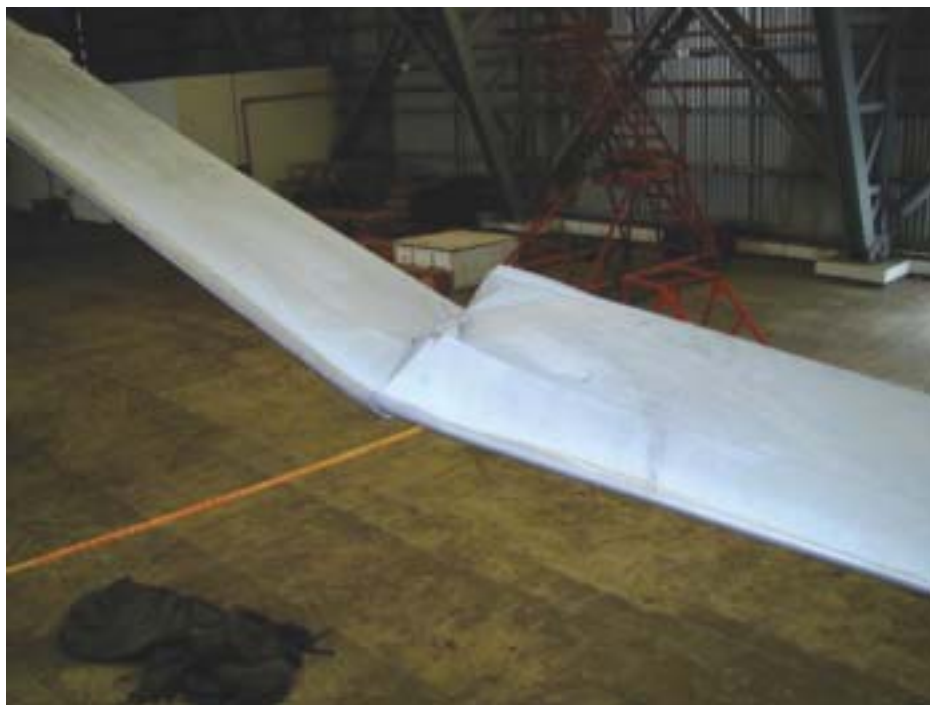
旋翼頭之變向盤、剪臂及主軸承外觀均無損。兩片主旋翼葉片已彎折，從破裂處可見其內之鋼質翼樑（Spar）。旋翼頭及葉片受損情況詳圖 1. 12. 3. 3-1、圖 1. 12. 3. 3-2、及圖 1. 12. 3. 3-3。

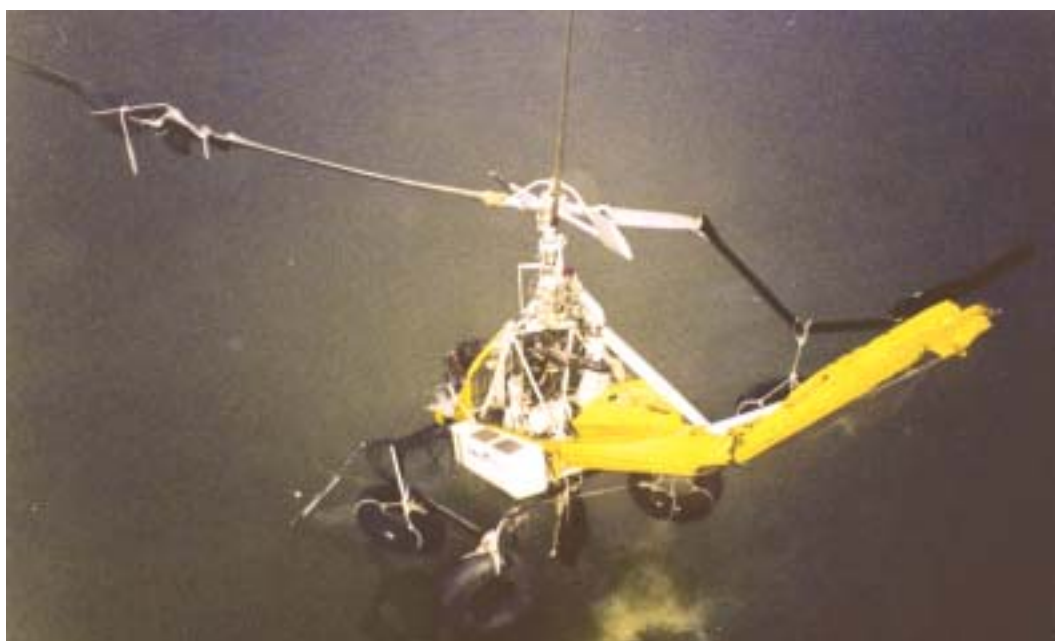
圖 1. 12. 4. 1-1 主殘骸

1. 機身主結構及發動機結構尚稱完整，惟尾部與主殘骸分離，尾桁表漆為黃色，底漆為紅色詳圖 1. 12. 4. 1-1。完整直昇機尺寸詳圖 1. 12. 4. 1-2。
2. 座艙擋風罩破裂，框架結構變形，詳圖 1. 12. 4. 1-3。
3. 座艙內部左邊椅墊遺失，座艙結構完整，詳圖 1. 12. 4. 1-4。

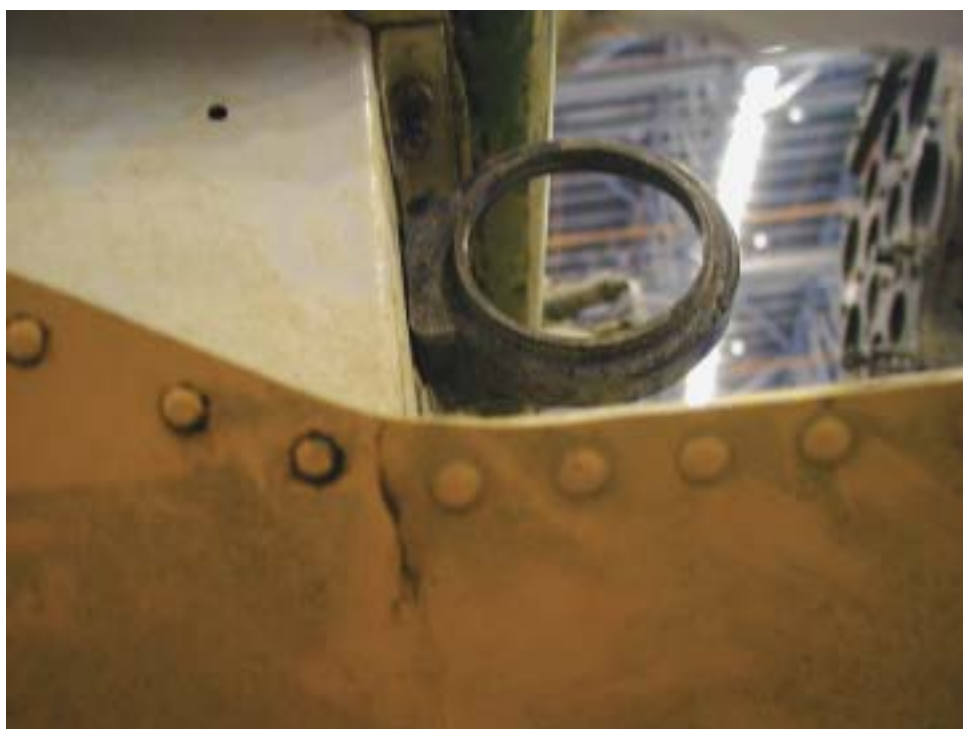
圖 1.12.4.1-6 右前機身

4. 座艙儀表面板及兩套控制桿外型完整，詳圖 1. 12. 4. 1-5。
5. 座艙外部右邊蒙皮輕微刮痕，接近地板的蒙皮有一 3 公分裂痕，詳圖 1. 12. 4. 1-6。
6. 座艙外部正下方之 VHF 天線、農藥藥水幫浦與軟管外型完整，詳圖 1. 12. 4. 1-7。
7. 座艙外部左邊蒙皮有一約 40 公分×40 公分凹陷。接近地板交接處有一橫向 30 公分裂紋，詳圖 1. 12. 4. 1-8 及圖 1. 12. 4. 1-9。

駕駛艙下機身蒙皮接近右邊邊緣的位置有一 3cm 長裂縫，參考圖 1.12.4.1-6，此裂縫行徑崎曲不平，表示裂縫快速伸展，是受到衝擊後的強制破壞的特徵。

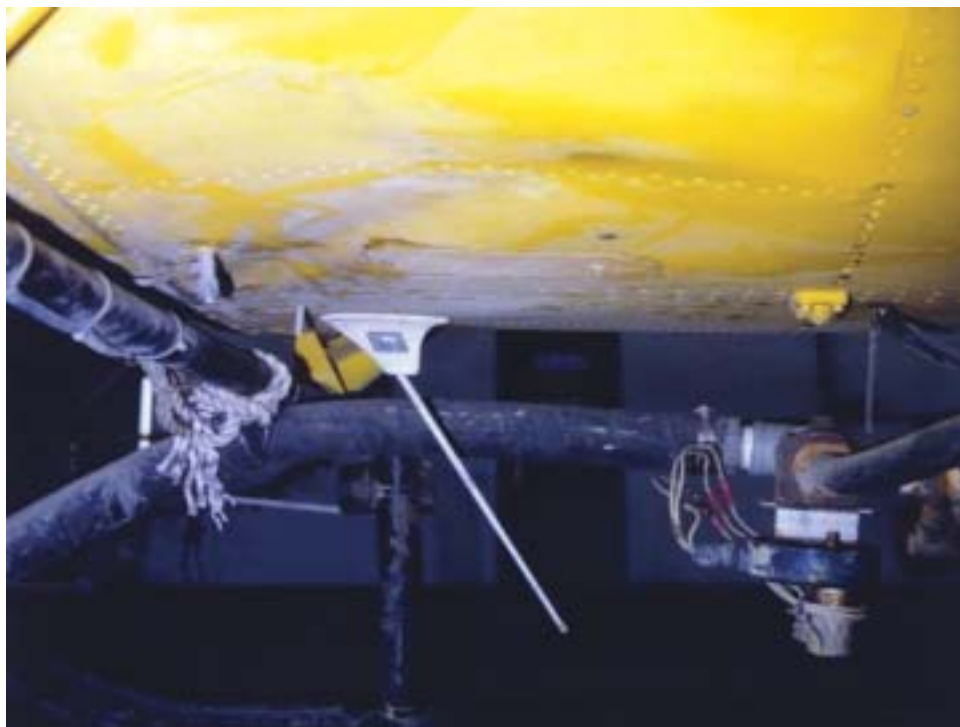
圖 1.12.4.1-7 機腹與天線

靠近駕駛艙下機身蒙皮有一約 40cm × 40cm 的凹陷，參考圖 1.12.4.1-7，研判此區域是受到側向力撞擊，此側向力除了導致此區域凹陷外，對蒙皮所產生的彎矩力，亦造成靠近地板的蒙皮左右兩邊的裂縫。

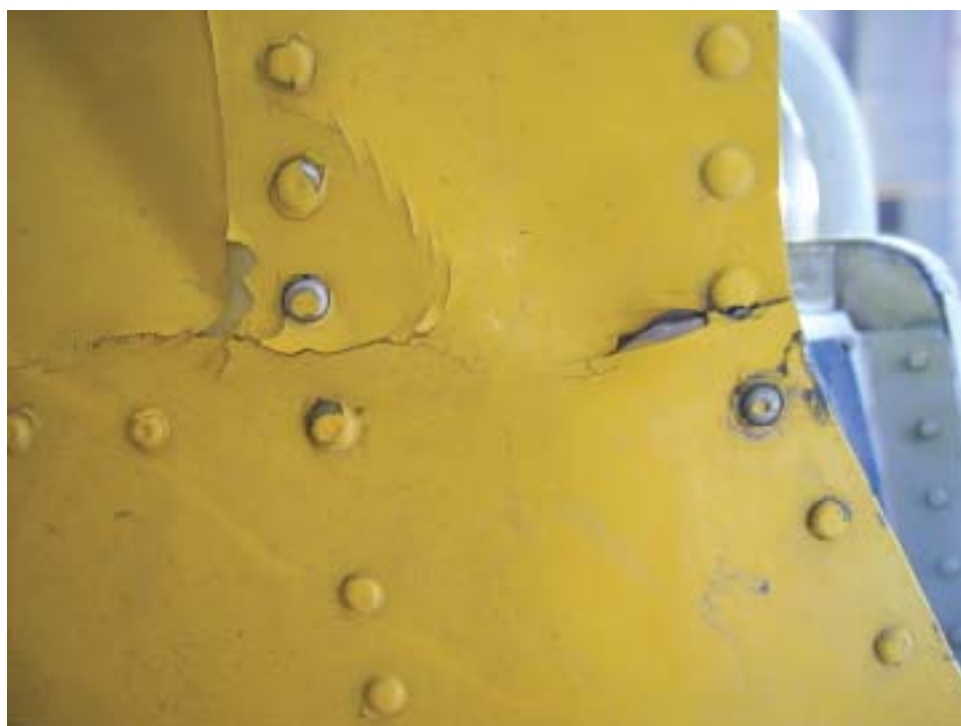
圖 1.12.4.1-8 右前機身

駕駛艙下機身蒙皮接近左邊邊緣的位置有一裂縫長約 4 cm，在裂縫尖端表面漆已裂開約 35 公分，但內部金屬板尚完好，參考圖 1.12.4.1-8，此裂縫除了主裂縫以外，旁邊亦有許多細微裂縫，表示是受到衝擊後強制破壞，而且此裂縫受到的衝擊能量較右邊裂縫大上許多，因此同時產生許多裂縫。

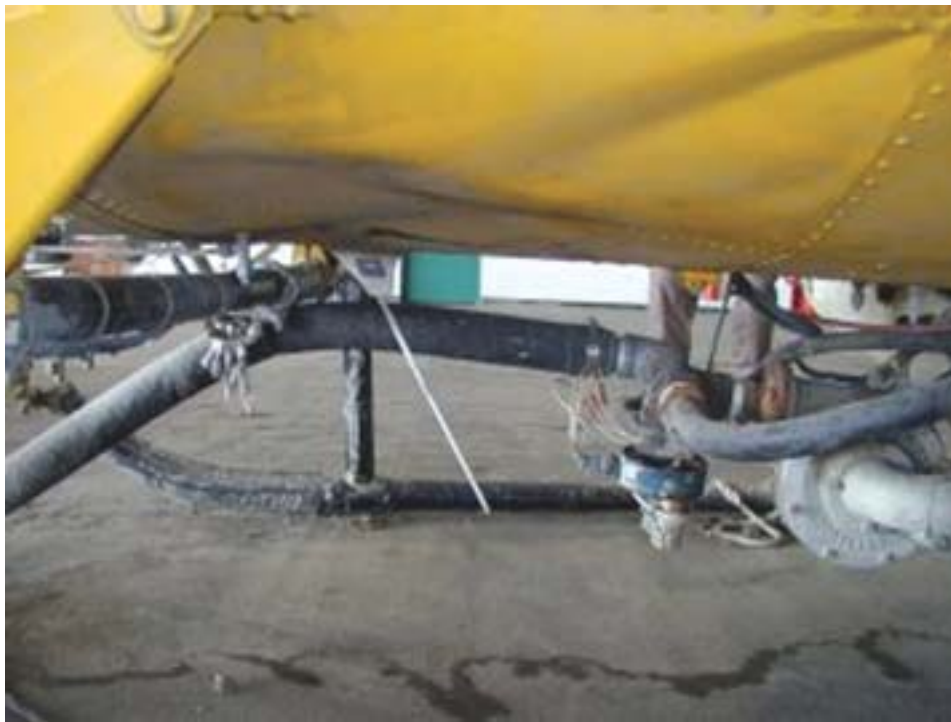
圖 1.12.4.1-9 左前下機身凹陷

造成駕駛艙下機身蒙皮凹陷之側向撞擊力較靠近左邊，因此產生彎矩力的撞擊能量，左邊裂縫較右邊裂縫大上許多。

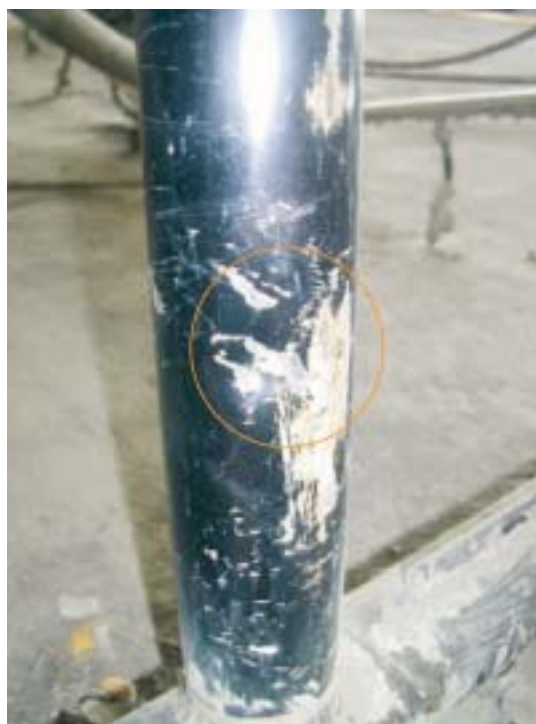
圖 1.12.4.1-10 右前滑撬

8. 右前方滑撬有一小處凹陷，滑撬與農藥噴灑連桿彎折破裂，詳圖 1. 12. 4. 1-10。
9. 左邊滑撬結構完整，滑撬與農藥噴灑固定桿彎折斷裂，詳圖 1. 12. 4. 1-11。
10. 序號 S/N1088 主旋翼片，長度為 496 公分，翼尖部分破裂，於 Blade STA 92 向上向後彎折；從 Blade STA 92 至 STA 177 為向上向後彎曲（翼尖呈 5 度上傾）。翼尖段約有 90 公分的區域在翼前緣表面發現黃色與暗紅色漆，詳圖 1. 12. 4. 1-12。

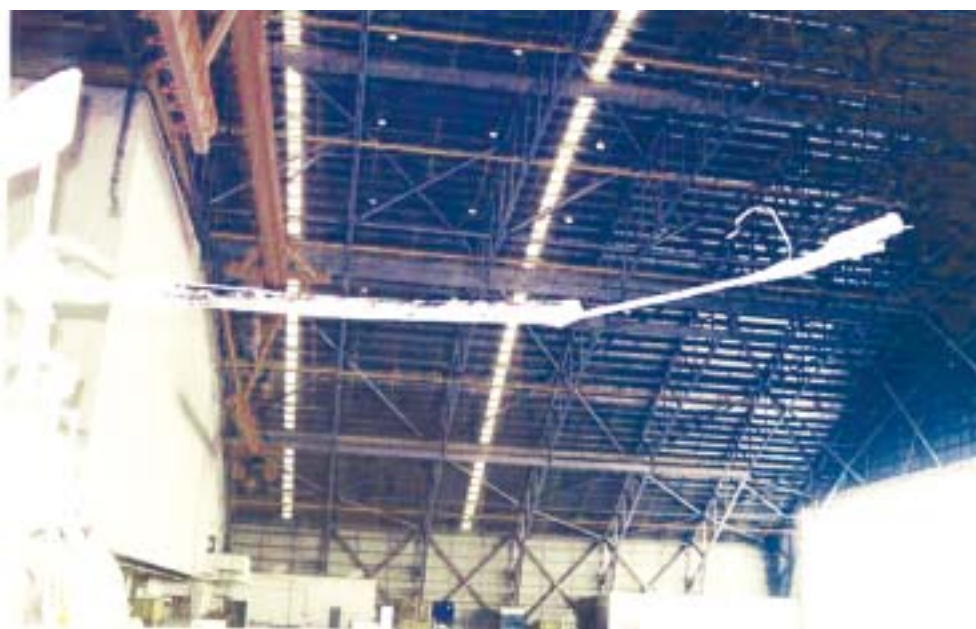
圖 1. 12. 4. 1-12 序號 S/N1088 主旋翼

碰撞時所產生的撞擊力對 S/N1088 主旋翼片而言是承受正向壓力與向上及向後的彎矩力。因此除了翼尖部位嚴重破壞外，正向壓力的因素在 256cm 的部位產生挫曲（Buckling）的現象，此點大約位於翼長度的中心點，是屬於第一個模態破壞，而向上與向後的彎矩力則導致整個翼面向上且向後彎曲。

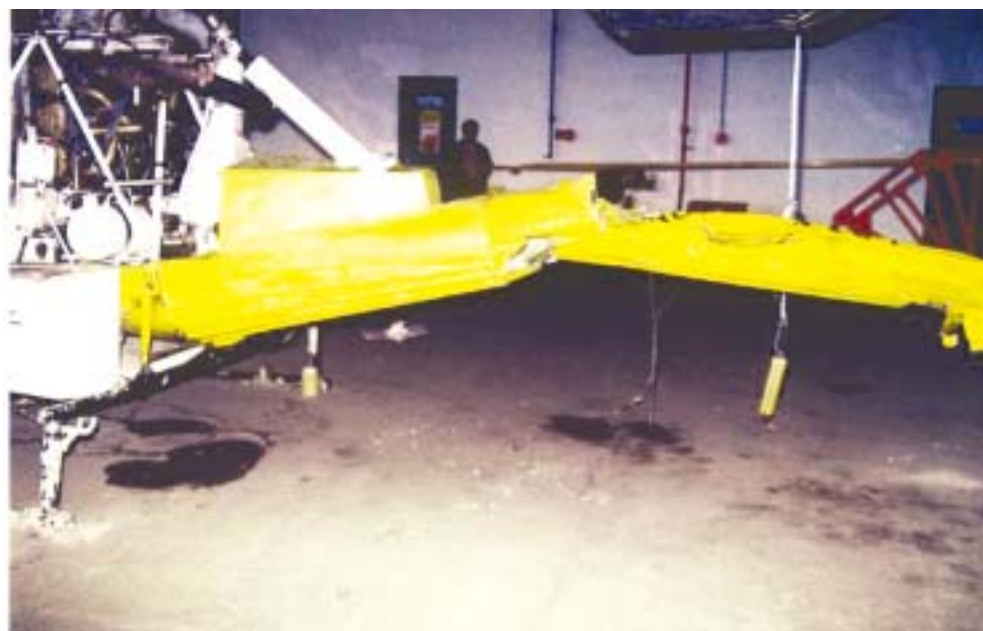
圖 1. 12. 4. 1-14 尾部

12. 尾部呈 < 形彎曲，沿縱軸方向朝尾翼向右下方扭曲。尾部向右彎曲位置在 STA 74。尾旋翼斷裂處 STA 160，在 STA 57 處發現尾部底部有一 45 度向

上裂紋，直徑為 26 公分，詳圖 1. 12. 4. 1-14。

以機身機座與尾翼連接段位置作為量測基準點，在 187cm 處尾翼向下且向右扭曲，407cm 處完全斷裂，參考圖 1. 12. 4. 1-14。187cm 處除了扭曲外，約有 40cm 長的右上表面受到擠壓而往下陷，如圖 A3 所示。研判此表面主要是受到 S/N1119 主旋翼片的壓擠。在尾翼有許多 45 度裂縫，例如在 146cm 段尾翼底部之 45 度裂縫大小約 26cm，此破斷表面粗糙不平，為扭力（Torsion）強制破壞特徵。407cm 處的斷裂面為許多 45 度裂縫所組成，表示亦為扭力破壞。扭力的來源是由尾旋翼與 S/N1088 主旋翼片間的撞擊。

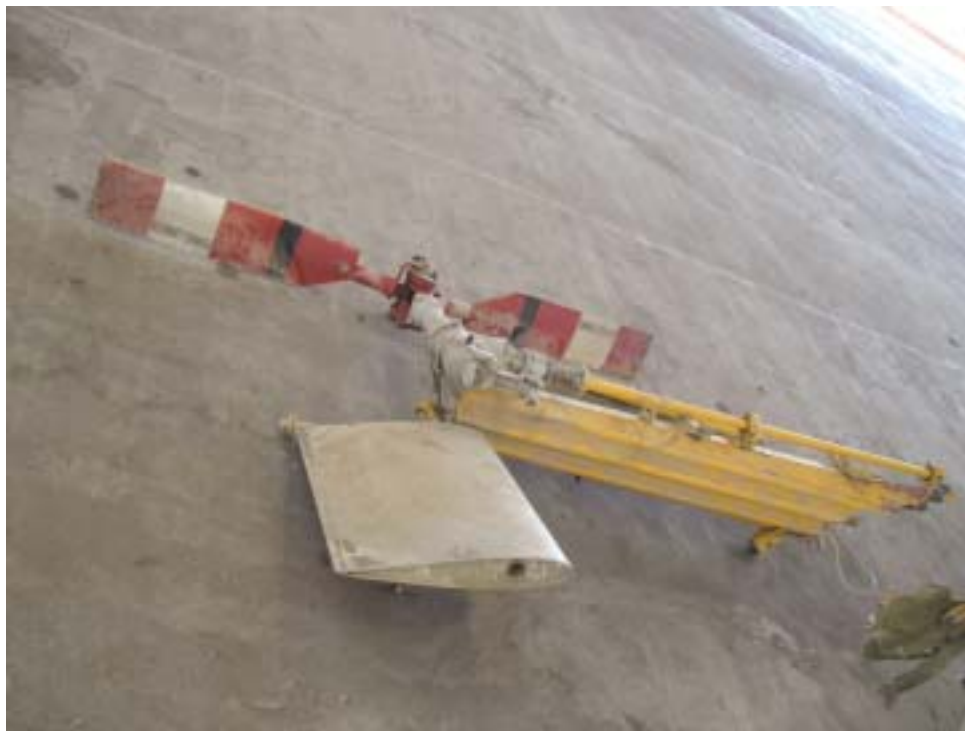
圖 1. 12. 4. 1-15 尾旋翼水平安定片

13. 從 STA167 至最末端含整個尾旋翼及配平安定片部分與尾桁分離，該部分於 89 年 1 月 8 日在與主殘骸相同位置尋獲。尾旋翼與傳動軸間連接與傳動良好，尾旋翼可自由撥轉。尾旋翼其中一片外表正常，另一片外表有些扭曲。配平安定片外觀完整，控制鋼繩可自由控制尾旋翼角度。整體外觀詳圖 1. 12. 4. 1-15。

整個尾旋翼、配安定片及部份尾翼與尾翼因斷裂而完全脫離，此部份外參考圖 1. 12. 4. 1-15。整體而言，尾旋翼與傳動軸間的連接與傳動良好，尾旋翼可自由旋轉。其中一片尾旋翼外表良好，另一片外表有些許扭曲，此是與 S/N1088 主旋翼片尾端碰撞所造成。配平安定片外觀完整，控制纜繩可自由控制尾旋翼角度。

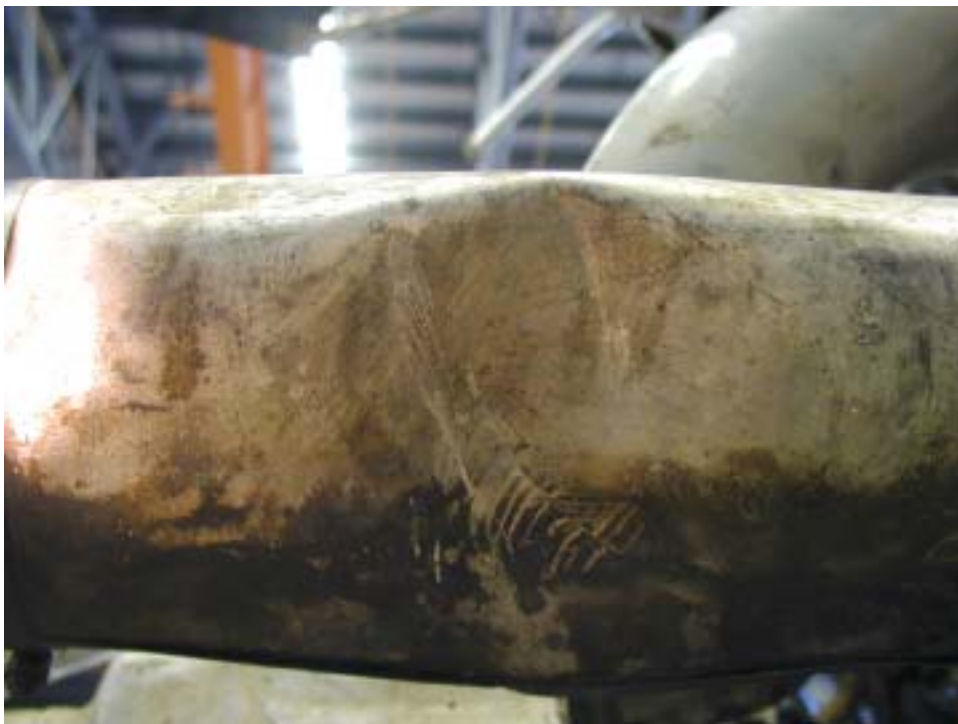
圖 1. 12. 4. 2-1 發動機排氣導管

1. 排氣段有 13 公分×17 公分凹痕，詳圖 1. 12. 4. 2-1。
2. 右下方之接線箱外殼破裂，詳圖 1. 12. 4. 2-2。
3. 發動機減震基座右方減震橡膠之金屬外罩斷裂脫落，詳圖 1. 12. 4. 2-3。
4. 主旋翼軸呈縱向彎曲，詳圖 1. 12. 4. 2-4。
5. 尾旋翼傳動軸彎曲，齒輪箱破裂齒輪脫離，詳圖 1. 12. 4. 2-5。
6. 三個汽缸頭外觀完整，詳圖 1. 12. 4. 2-6。
7. 座位右後方接線盒受撞擊凹陷 2 公分，距離最近結構約 15 公分，詳圖 1. 12. 4. 2-7。
8. 控制連桿頭斷裂，下方的連桿彎曲，詳圖 1. 12. 4. 2-8。
9. 發動機減震基座左方減震橡膠之金屬外罩破裂但未脫落，詳圖 1. 12. 4. 2-9。
10. 滑油冷卻歧管外殼破裂，發動機兩個避震器其中一個遺失（左側）詳圖 1. 12.

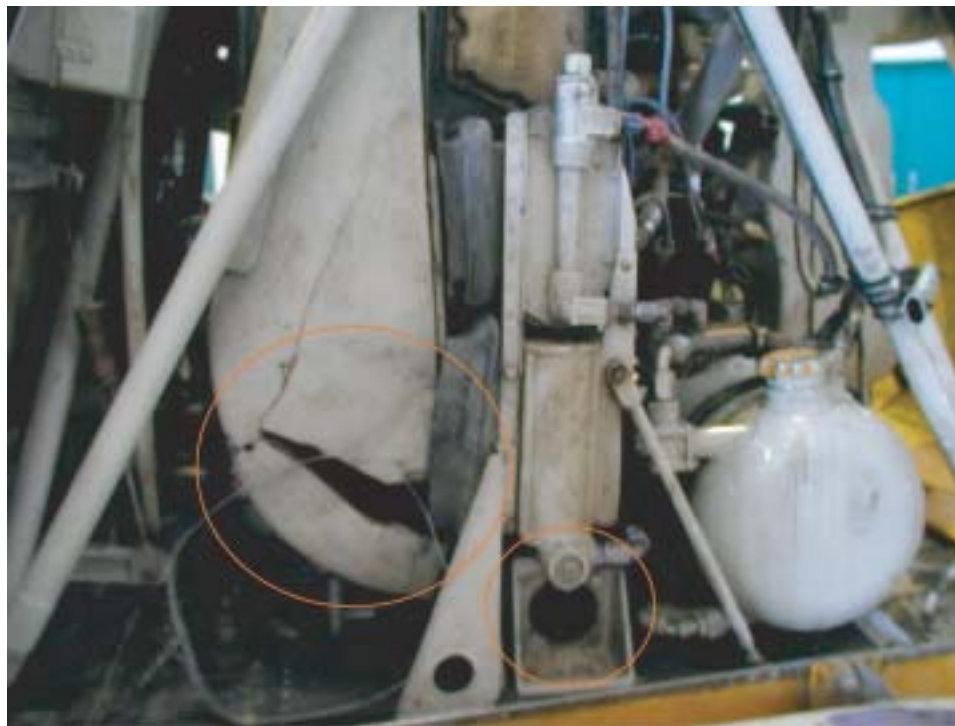
圖 1.12.4.2-10 滑油冷卻器風管與左發動機避震接腳

4. 2-10，另一個則脫離固定支架，詳圖 1. 12. 4. 2-11。
11. 發動機三個汽缸頭外觀完整，詳圖 1. 12. 4. 2-12。
12. 滑油箱基座斷裂，詳圖 1. 12. 4. 2-13。
13. 進氣道與濾網結構完整，進器歧管有垂直裂痕，詳圖 1. 12. 4. 2-14。
14. 發動機冷卻風扇 7 片扇葉往前彎曲，根部部分撕裂，詳圖 1. 12. 4. 2-15。
15. 農藥容器外型完整結構完好，詳圖 1. 12. 4. 2-16。
16. 農藥噴管左右兩邊稍微彎曲，左方支撐連管支架呈 90 度彎曲，右方微彎，詳圖 1. 12. 4. 2-17。

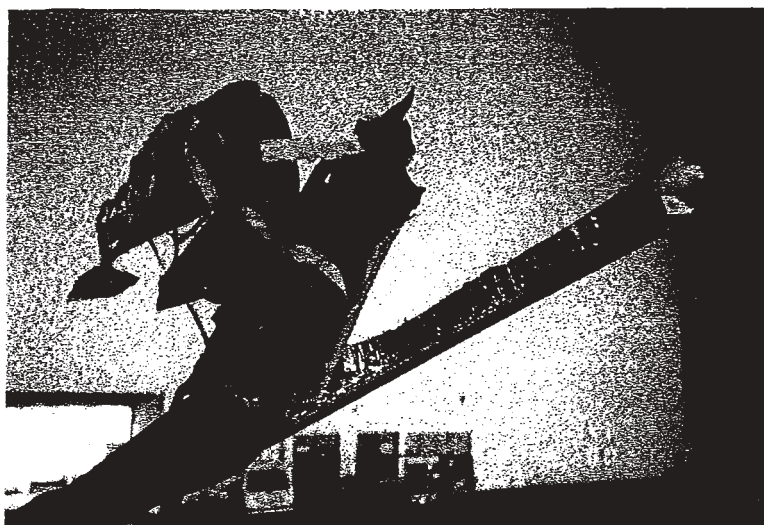
1. 序號 S/N 1088 之主旋翼片，長度為 496cm，翼尖段約有 90cm 的區域在翼前緣(Leading edge)上發現黃色與暗紅色的漆，整個翼面有向上彎曲的趨勢，翼尖部位受損最為嚴重，機翼金屬蒙皮被打碎，旋翼尾緣(trailing edge)之金屬蜂巢被切開，且蒙皮與蜂巢脫離，如圖 A1 所示。研判此區域是與較尖銳的物體發生碰撞，此物可能是尾旋翼，因尾旋翼位置較低且 1088 主旋翼片往前轉動，碰撞時所產生的撞擊力對 1088 主旋翼片而言是承受正向壓力與向上及向後的彎矩力。因此除了翼尖部位嚴重破壞外，正向壓力的因素在 256cm 的部位產生挫曲(Buckling)的現象，此點大約位於翼長度的中心點，是屬於第一個模態破壞，而向上與向後的彎矩力則導致整個翼面向上且向後彎曲。
2. 序號 S/N 1119 之主旋翼片，彎折成四段。由翼根往翼尖量測其三個彎曲位置，分別為 130、275 及 355 公分。三個彎曲角度皆約為 45 度。翼根至 130cm 段翼面結構完整，130cm 至 275cm 段，翼面後掠 60 度且向下彎曲，翼前緣表面發現黃色及暗紅色漆，275cm 至 335cm 段，翼前緣上下發現黃色及暗紅色漆，355cm 至翼尖段，結構完整，翼面向上彎曲，翼前緣上表面發現黃色漆，其中暗紅色漆判定應為尾翼上的底漆，黃色漆為面漆，表示尾翼與 1119 主旋翼面產生碰撞，造成主旋翼表面上遺留尾翼上的底漆及面漆。275 至 335cm 段及其前後的區域與尾翼的碰撞最多，所以此段有許多轉折點。碰撞時，主旋翼片在旋轉，因此翼面是由前緣往後緣彎曲約 60 度，而且尾翼所遺留的漆均在 1119 主旋翼前緣上。
3. 主旋翼軸呈縱向彎折。折彎點是位於主旋翼軸與主旋翼同心圓軸尾端接觸的地方，此處主旋翼軸磨損嚴重，且表面因壓擠而陷入。主旋翼軸因接觸所造成的磨損痕跡成環狀，其中有一明顯磨損痕跡與圓軸主要呈約 45 度關

圖 A1、序號 S/N 1088 之主旋翼片之翼尖部位受損情形，機翼金屬蒙皮被打碎，旋翼尾緣(trailing edge)之金屬蜂巢被切開，且蒙皮與蜂巢脫離

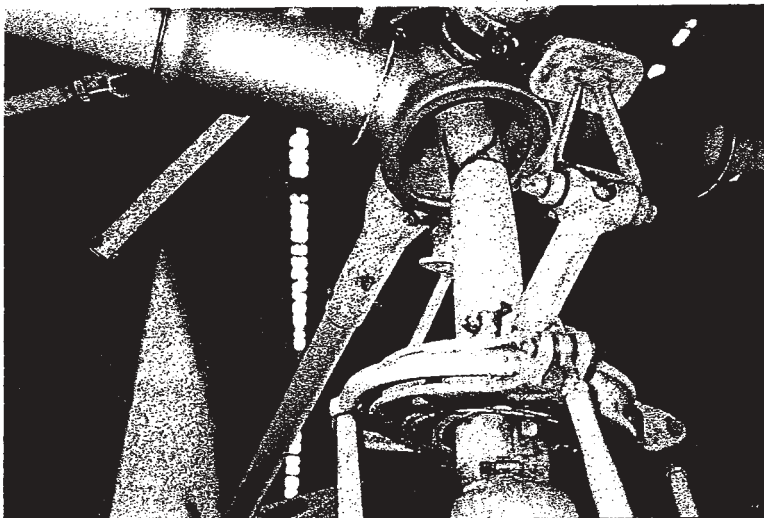
- (1) 首先發生是主旋翼軸的折彎與表面凹陷，主要是 1119 主旋翼片受到外物擠壓產生正向壓力與向下的彎矩力，此外物可能是河中的泥土，導致 1119 主旋翼片在 130cm 處往下折彎。
- (2) 其次是 45 度磨損痕跡的產生，因主旋翼軸折彎後，整個 1088 主旋翼往下斜約 45 度，因而 1088 主旋翼的尾端與尾旋翼發生碰撞，使得 1088 主旋翼尾端嚴重破壞。
- (3) 最後是 60 度夾角磨損痕跡的產生，此時 1119 主旋翼與尾翼發生碰撞，造成 1119 主旋翼多點彎折。
- (4) 主旋翼軸片與主旋翼軸之破斷表面無發現強制破壞以外之表徵。

圖 A2、主旋翼軸之受損情形，最明顯的是 0 度環狀磨痕，另外有一明顯磨損痕跡與圓軸主要呈約 45 度關係，而且在此磨損痕跡的尾端與主旋翼軸的夾角更高達 60 度

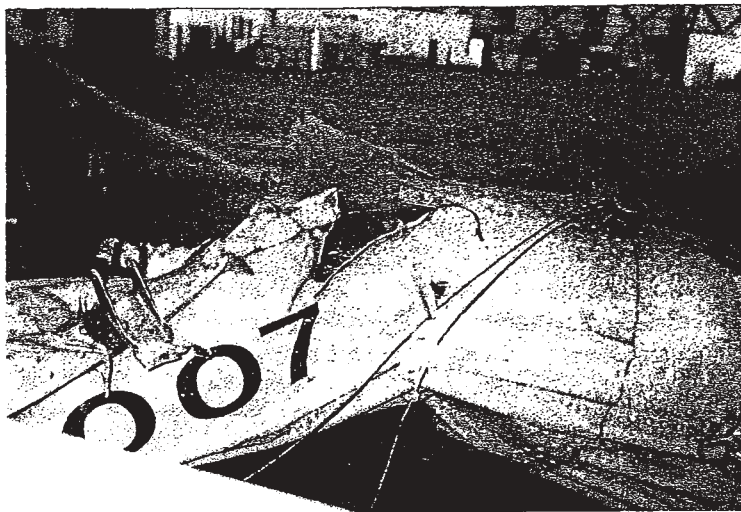
1. 以機身機座與尾翼連接段位置作為量測基準點，在 187cm 處尾翼向下且向右扭曲，407cm 處完全斷裂，參考圖 12。187cm 處除了扭曲外，約有 40cm 長的右上表面受到擠壓而往下陷，如圖 A3 所示。研判此表面主要是受到 SN1119 主旋翼片的壓擠。在尾翼有許多 45 度裂縫，例如在 146cm 段尾翼底部之 45 度裂縫大小約 26cm，此破斷表面粗糙不平，為扭力(Torsion)強制破壞特徵。407cm 處的斷裂面為許多 45 度裂縫所組成，表示亦為扭力破壞。扭力的來源是由尾旋翼與 1088 主旋翼片間的撞擊。
2. 整個尾旋翼、配安定片及部份尾翼與尾翼因斷裂而完全脫離，此部份外觀參考圖 32。整體而言，尾旋翼與傳動軸間的連接與傳動良好，尾旋翼可自由旋轉。其中一片尾旋翼外表良好，另一片外表有些許扭曲，此是與 1088 主旋翼片尾端碰撞所造成。配平安定片外觀完整，控制纜繩可自由控制尾旋翼角度。
3. 尾部結構、尾旋翼及配平安定片之破斷表面無發現強制破壞以外之表徵。

圖 A3、187cm 處除了扭曲外，約有 40cm 長的右上表面受到擠壓而往下陷

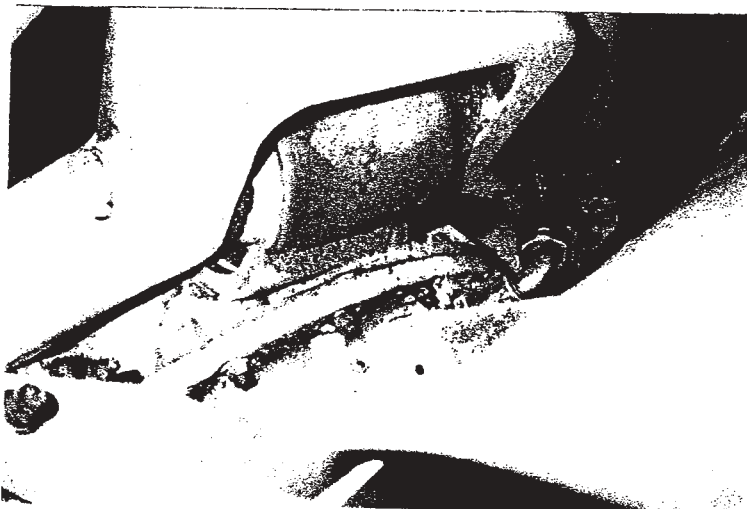
直昇機發動機基座具有左右減震橡膠之金屬外罩，右邊已完全斷裂成兩半，如圖 A 4，另一亦有一長裂縫，如圖 A5。

圖 A4、直昇機發動機機座右邊減震橡膠之金屬外罩，顯示零件已斷裂成兩半

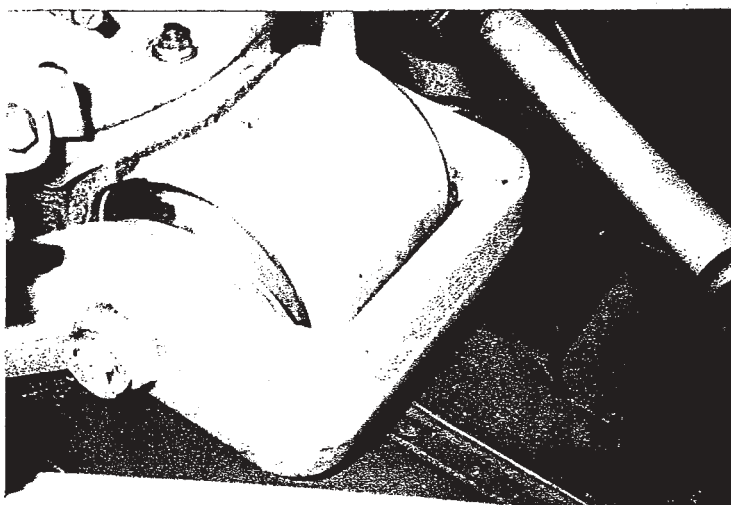
圖 A5、直昇機發動機機座左邊減震橡膠之金屬外罩，顯示零件有一長裂縫

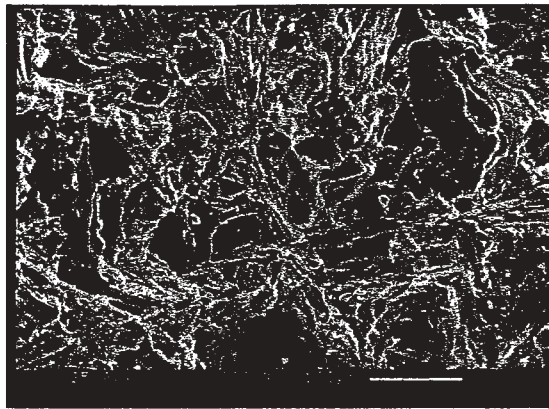
1. 滑油品質化驗：滑油內鐵與銅含量較高，但因樣品遭河水污染稀釋，故無法採用。滑油濾網亦發現多量之砂礫及炭粒，應係河水污染所致。
2. 結構金相分析：發動機避震器外罩斷裂，表面呈穿晶破壞，亦即過負載破壞，未發現疲勞破壞現象。

圖 A7、圖 A6 中 X 點處  
SEM 放大相片，顯  
示破斷面為穿晶強  
制破壞  
160×
