航空器重大意外事件調查報告

ASC-AIR-00-10-001

中華民國89年4月24日
遠東航空公司 EF1201 班機
BOEING MD-82型機
國籍登記號碼B-28011
於嘉義機場著陸時偏出跑道

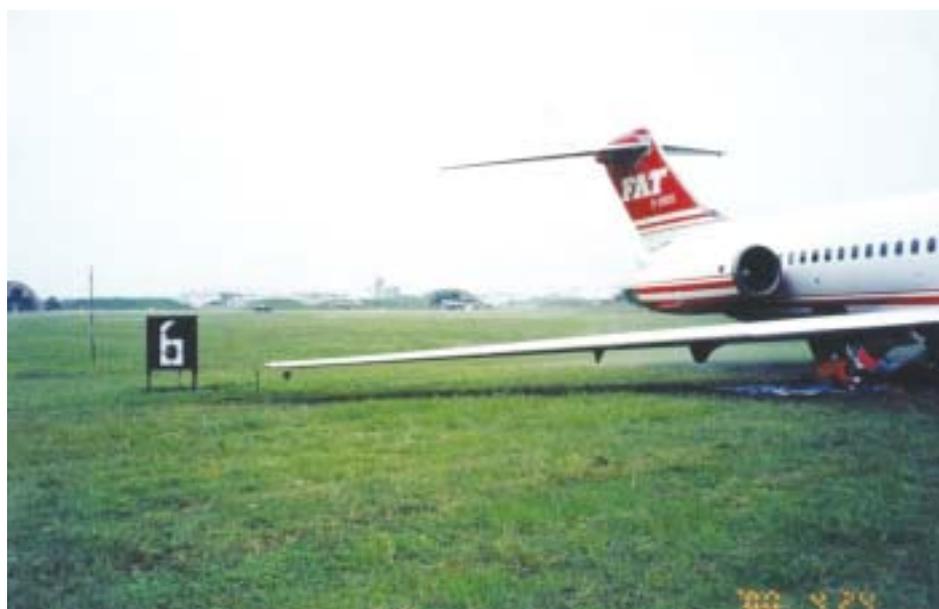
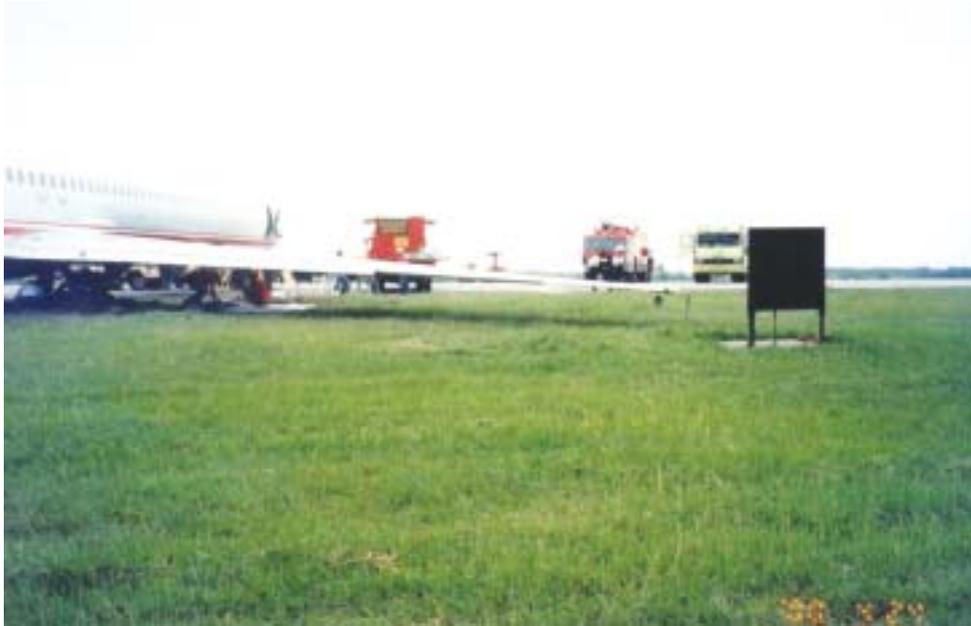
該機滑出跑道經過右、左兩次轉向修正後，終於在跑道六千呎處停止，停止時該機之右翼尖距離跑道六千呎標誌牌1.5公尺（詳圖1、圖2），跑道距離標誌牌距跑道中線約52公尺。

嘉義機場係軍民合用，場站設施皆為軍方規劃建置。事故航機為 MD-82 機型，機翼高度 2.6 公尺，偏出跑道最終停止時，其右翼尖距跑道標誌牌僅 1.5 公尺。此跑道標誌牌為高 182 公分、寬 122 公分之三角柱型物，組成之材料有 6 公釐角鐵、3 公釐鋁板、2 公釐壓克力板、1/2 吋不銹鋼螺栓等，三腳方形基座為各長 20 公分×寬 20 公分×深 40 公分 2500psi 之混凝土地樁，結構堅硬牢固。

國際民航組織及民航機場土木設計標準規範規定：跑道地帶內不可有障礙物，如無法避免則須為易碎之設計。（詳附錄C）

1. 對嘉義及國內各軍民合用機場之場站設施包括跑滑道障礙物及天氣觀測設備等進行評估，如有不符國際標準或民航法規者，應協調相關單位進行改善。
(ASC-ASR-00-10-008)

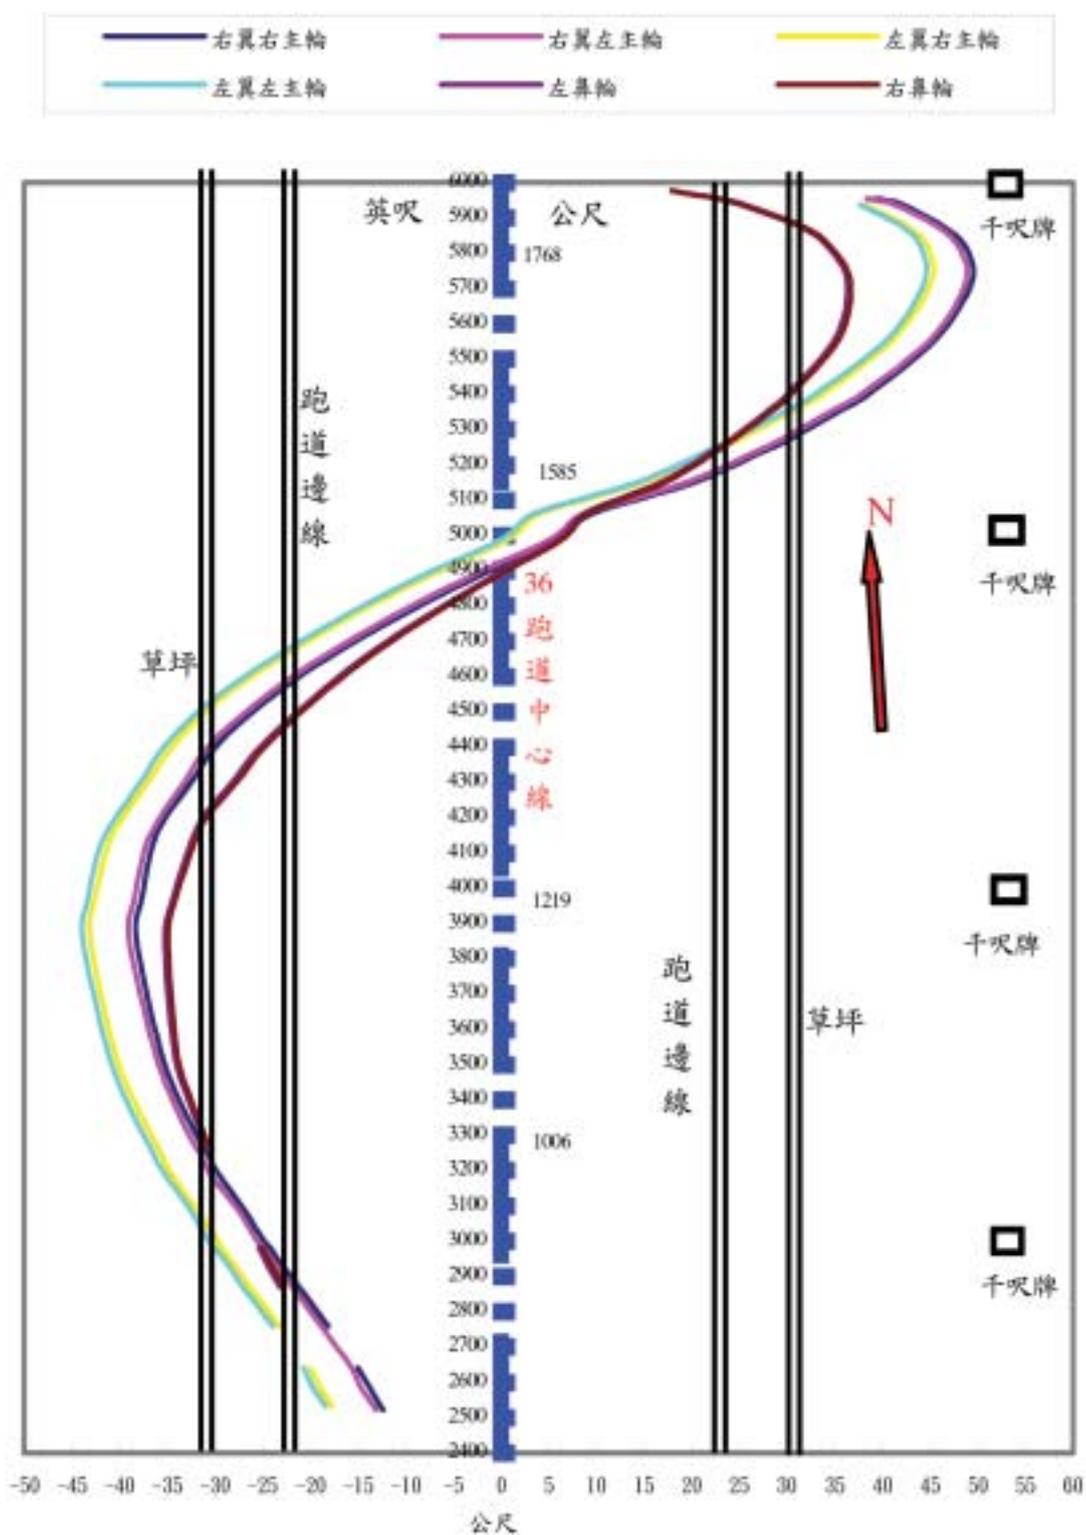
圖 3 EF1201 胎痕軌跡圖

嘉義機場 18/36 跑道水泥鋪面，長 3050 公尺 (10000 呎)³，寬 45 公尺，跑道中心線距跑道邊線 22.5 公尺，跑道邊線距跑道道肩 8.1 公尺，包括道肩寬為 61.2 公尺，位於跑道兩側草坪之跑道距離標誌牌距道邊 21.6 公尺。現場軌跡圖示如圖 3。

左右鼻輪初始軌跡在跑道頭 875.4 公尺 (2871 英尺) 處，距跑道中線左側各為 22.8 公尺 (右鼻輪) 及 23.2 公尺 (左鼻輪)，兩鼻輪胎痕寬度為 0.095 公尺，距跑道頭 908.6 公尺時鼻輪軌跡消失直至距跑道頭 997.1 公尺處鼻輪軌跡再度出現在跑道左側草坪，距跑道頭 1279.1 公尺處，離跑道中心線 31 公尺，再度出現跑道內，距跑道頭 1647.1 公尺處進入跑道右側草坪，於距跑道頭 1743.1 公尺處開始左轉，右鼻輪胎痕停止於 1822.1 公尺 (5978 英尺)，距跑道中心線 17.9 公尺，左鼻輪胎痕停止於 1815.1 公尺處，距跑道中心線 22.6 公尺。

右翼兩主輪之初始著陸軌跡在 36 跑道頭 769.1 公尺 (2523 英尺) 處，(東經 $120^{\circ} 23' 25.81404''$ 、北緯 $23^{\circ} 27' 24.60485''$)，距跑道中心線左側 12.3 公尺 (右翼左主輪) 及 13.1 公尺 (右翼右主輪)，兩主輪胎痕寬度各為 0.20 公尺及 0.22 公尺，右翼兩主輪於距跑道頭 973.1 公尺處進入跑道左側草坪，距跑道頭 1342.6 公尺處再度進入跑道，距跑道頭 1609.2 公尺處再進入跑道右側草坪，距跑道頭 1743.1 公尺處開始左轉，距跑道頭 1815.1 公尺處停止。

左翼兩主輪第一點軌跡位於跑道頭 771.9 公尺 (2531 英尺) 距跑道中線左側 18.4 公尺 (左翼左主輪) 及 17.7 公尺 (左翼右主輪)，兩主輪胎痕寬度各為 0.20 公尺，左翼兩主輪距跑道頭 914.6 公尺處進入跑道左側草坪，距跑道頭 1380.1 公尺處再度進入跑道，距跑道頭 1635.1 公尺處進入右側草坪，距跑道頭 1743.1 公尺處開始左轉，於距跑道頭 1810.1 公尺，跑道中線 37.7 公尺處停止。

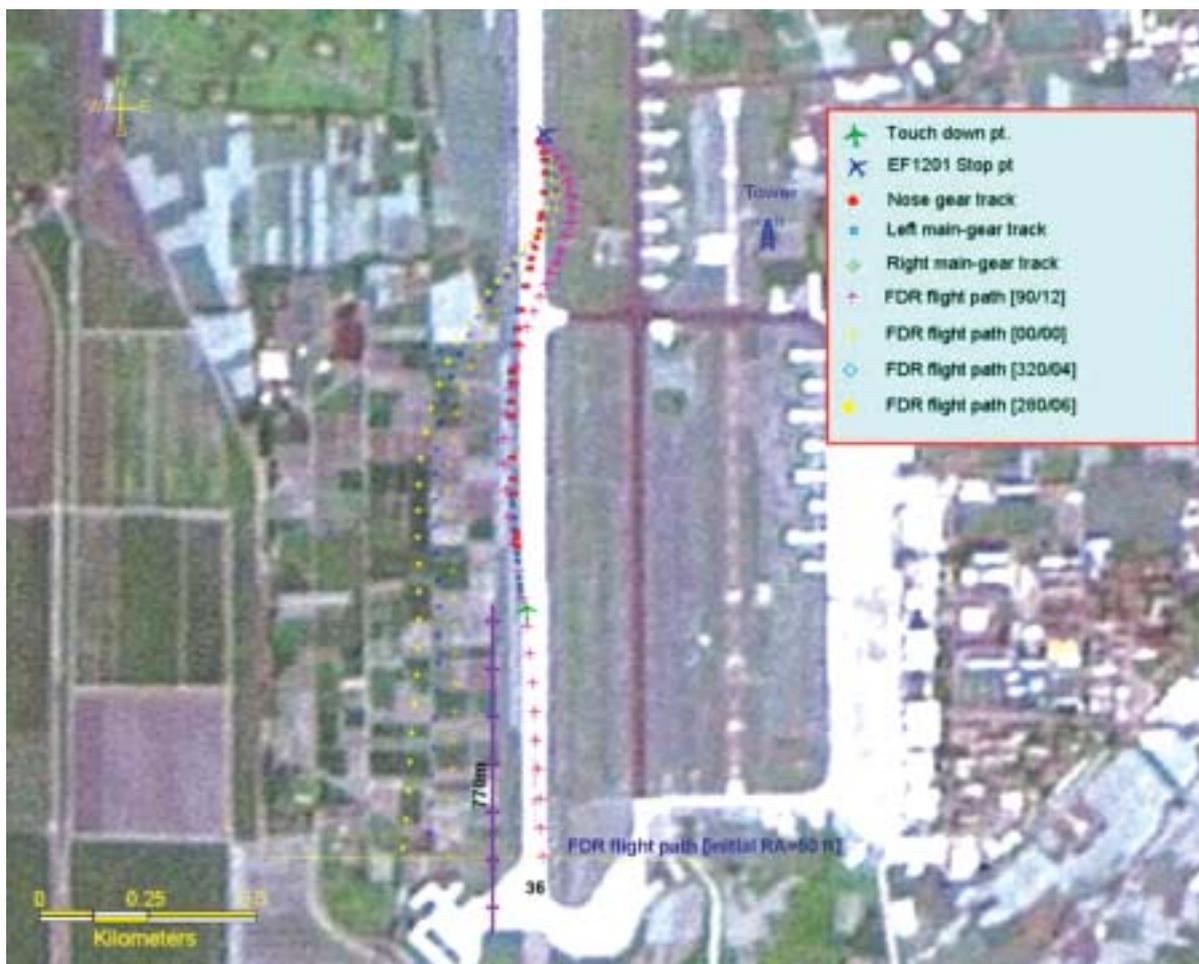
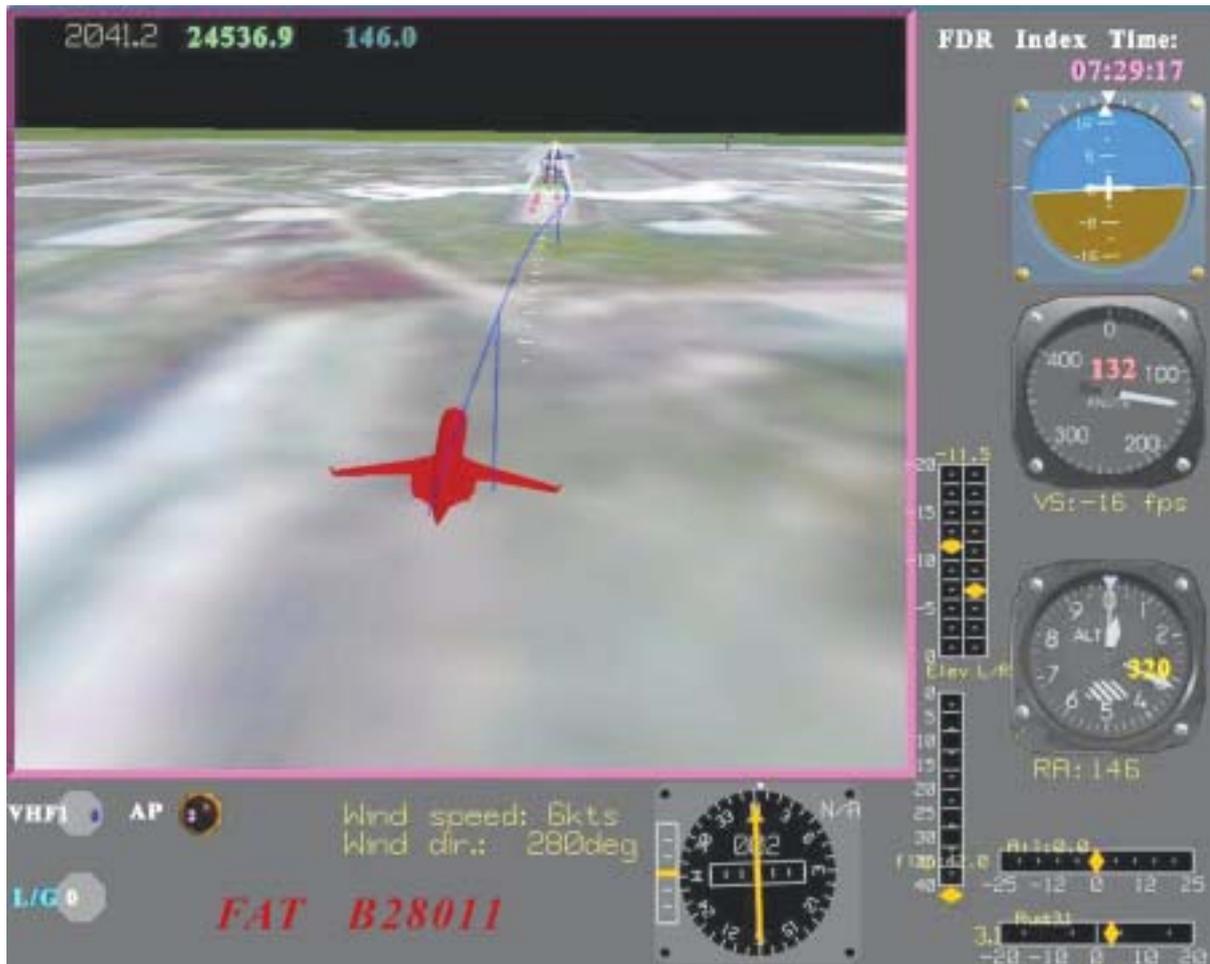
測量小組先以測得該機在跑道之軌跡資料與機場之衛星數位地圖結合，將其在跑道軌跡呈現於數位地圖，再以該機50呎以下之飛航軌跡，分別以嘉義天氣中心發布之氣象資料 $320^{\circ}/04$ 與 $280^{\circ}/06$ 的風向風速進行飛航軌跡積分計算，再將飛航模擬軌跡與實測之地面軌跡銜接比較，發現飛航模擬軌跡在50呎以下太偏跑道左側，與地面軌跡不符。因此將50呎以下之飛航軌跡在靜風情況獨立計算，發現飛航模擬軌跡向右移動與地面軌跡誤差明顯減少。以地面實測軌跡為準，採用不同的風速與風向參數計算，找出此飛航模擬與地面實測軌跡最為吻合之風向與風速 $090^{\circ}/12$ 哩，與嘉義天氣中心所提供 $280^{\circ}/06$ 哩之風向資料相反，詳圖4、圖5。

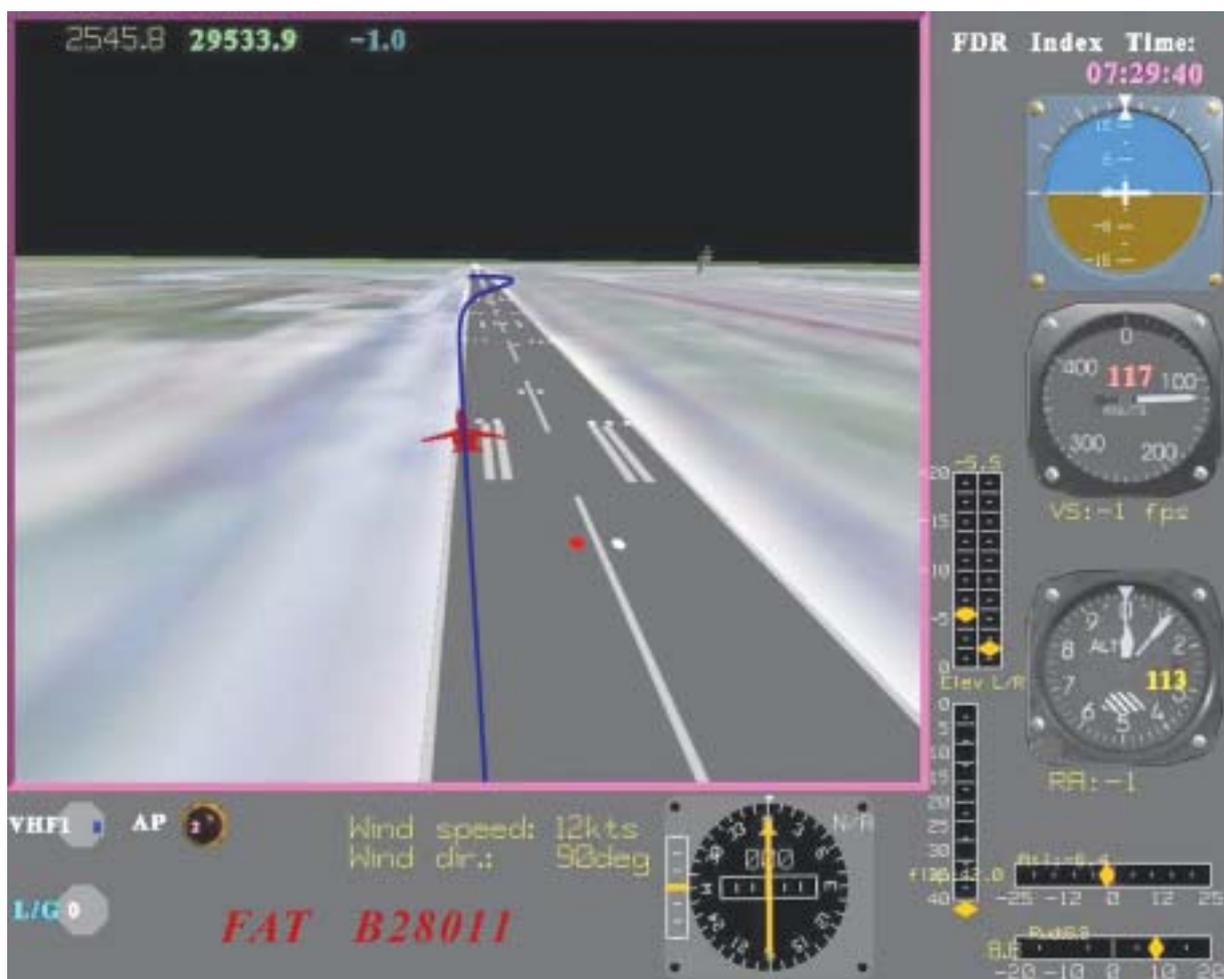
圖 6 航機落地時 (0729:40 時) 相對跑道位置俯視圖與儀表面圖

用風向 90° 風速12哩為條件計算縱向運動距離，重建之軌跡與地面實測軌跡非常接近，且可明確判斷航機落地點，詳圖6。

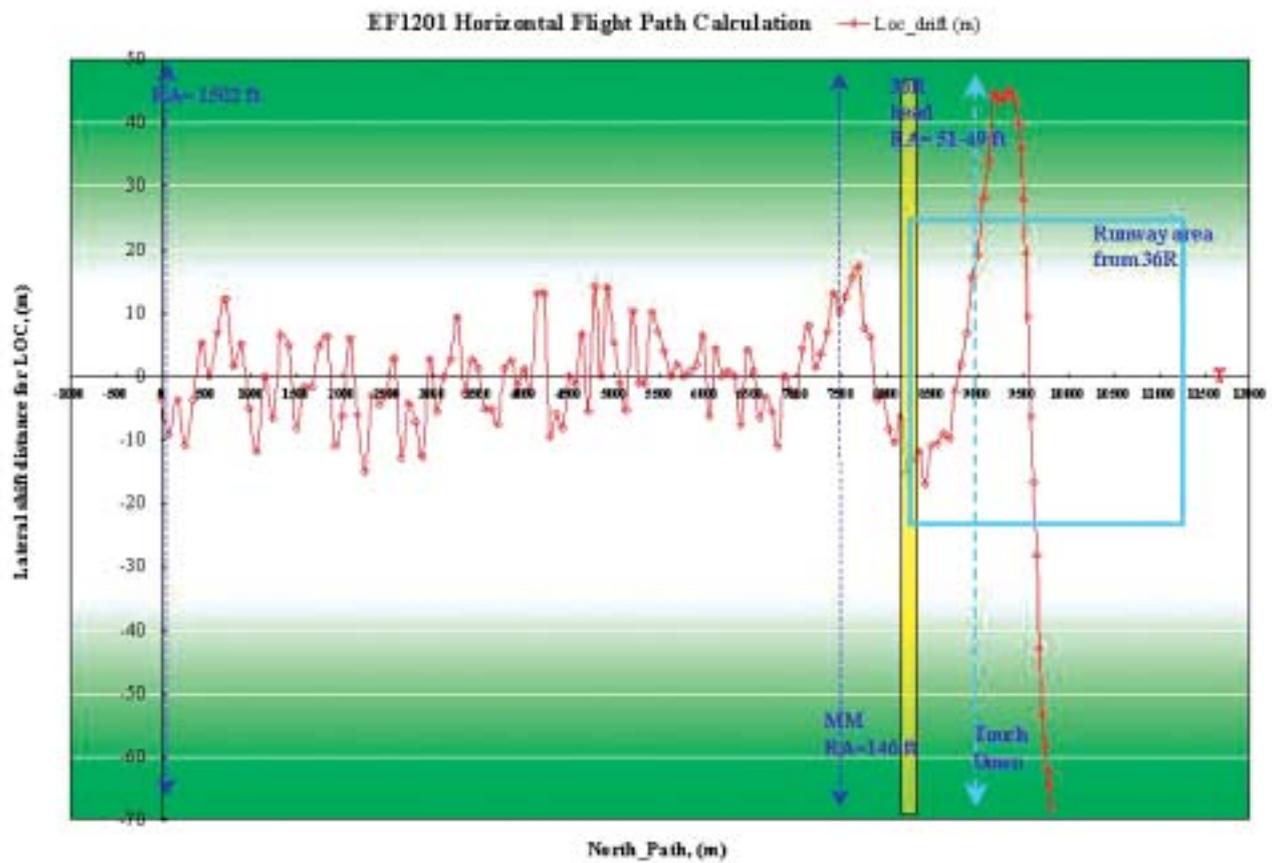
圖 7 FDR縱向軌跡（36跑道方向為X方向）與左右定位台資料計算之航機於36跑道
中線之橫向（Y方向）偏移量

根據左右定位台 (LLZ) 及中信標台 (MM) 與機場之相關位置，以風向 90° 風速 12 浬條件之縱向飛航軌跡及左右定位台資料，計算該機對 36 跑道中心之橫向偏移量 (詳圖 7)，發現如下：

1. 無線電高度表 (RA) 146 呎以上，該機與 36 跑道中心線左右偏移小於 15 公尺。
2. RA 146 呎至 24 呎之間，該機位於跑道中心線左方，最大左偏移 17.39 公尺 (RA 121 呎)。最大右偏移 16.89 公尺 (RA 49 呎)。
3. 通過 36 跑道頭時為 0729:28 ~ 0729:29 時，該機右偏 36 跑道中心線約 11 至 13 公尺。
4. 著陸點位於跑道中心偏左 18 公尺處，該機於此偏出跑道。

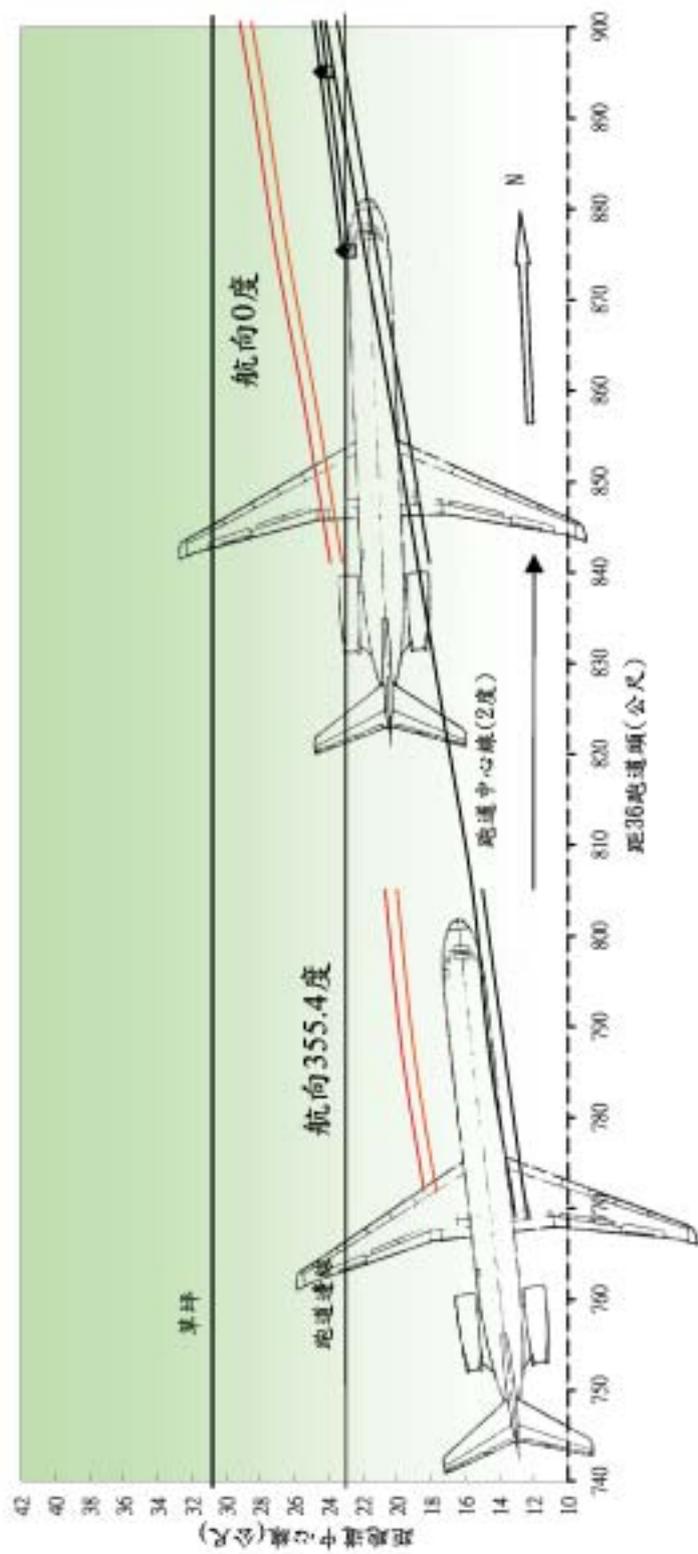
圖 8 航機初始著陸點分析圖

由地面軌跡判斷初始落地胎痕由右翼主輪造成，距跑道頭 769 公尺處 (2523 英尺)，這與飛航資料 0729:39 時之航機姿態右傾 0.4° 吻合，該點地面胎痕較淡，推估在該點航機航向介於 348° 至 010° 間。左右主輪由距跑道頭 769 公尺處首度著陸，滾行 36 公尺後，左主輪離地前進 36 公尺，主輪再次著陸滾行 12 公尺時，鼻輪首次著陸，距離主輪首次著陸點為 84 公尺。鼻輪著陸時，主輪距跑道頭 853 公尺，此點由胎痕推估之航向為 360° (左偏 2°)。

據 FDR 資料，於 0729:39.5 時主輪落地至 0729:41 時鼻輪著陸，平均空速 118 浬 / 小時 (60.78 公尺 / 秒)，推算之滾行距離為 91 公尺，與實測胎痕長度 84 公尺相近，0729:41 時航向為 004° ，與胎痕相差 4° ，飛航資料之航向與實測軌跡間存在 4° 差異飛航資料平均每秒增加 3.1° ，反推第一次主輪觸地點航向為 355.4° 與實測胎痕推估航向之範圍符合 (如圖 8)。

據 FDR 資料，0729:39 時無線電高度表為 0，該時間前無線電高度遞增，證實距跑道頭 769 公尺前不可能產生胎痕。實測胎痕及飛航資料證明 0729:39 時航機主輪首次著陸於距跑道頭 769 公尺處，航向 355.4° ，0729:41 時鼻輪於距跑道頭約 875 公尺處首次著陸，航向 360° ，此期間主輪約有 0.6 秒 (36 公尺無胎痕) 飄起現象。

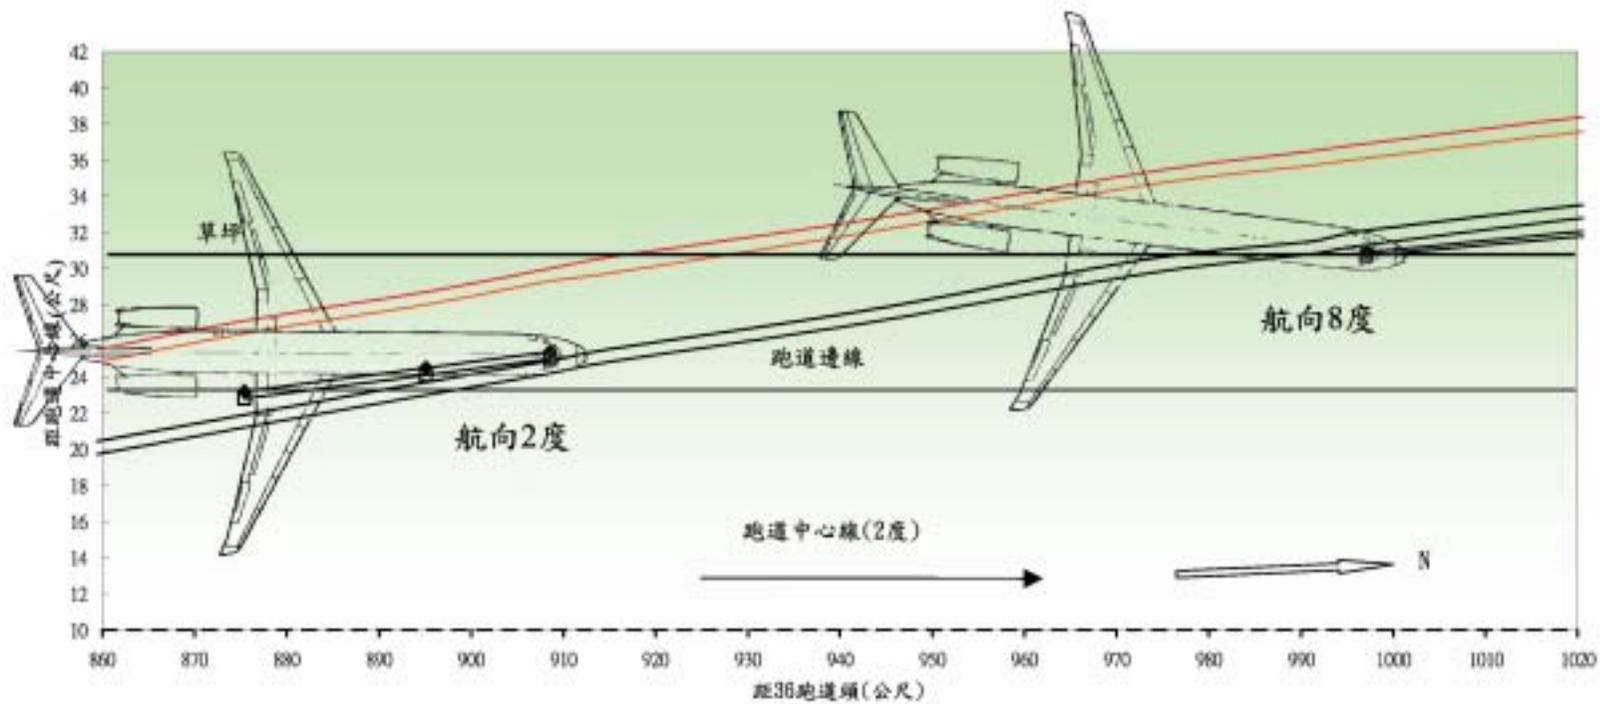
圖 9 航機鼻輪飄起分析圖

依據胎痕，距跑道頭 875 公尺處鼻輪首次著陸，航向 360° ，909 公尺處鼻輪胎痕消失，航向 002° 。997 公尺處鼻輪胎痕重現，航向 008° ，此段距離 122 公尺，航向變化 8° 。

據 FDR 資料，鼻輪首次著陸為 0729:41，航向 004° ，0729:42 時鼻輪離地，航向 008° ；0729:43 時鼻輪二度著陸，航向 012° ，此期間航向變化 8° ，與上述胎痕之航向變化完全吻合。同時此期間內平均空速為 117 浬 / 小時 (60.26 公尺 / 秒)，推算距離為 120.5 公尺，與胎痕長度一致 (如圖 9)。

鼻輪胎痕於 0729:43 時出現，距跑道頭 997 公尺後持續顯現未再消失，表示鼻輪未再飄起。

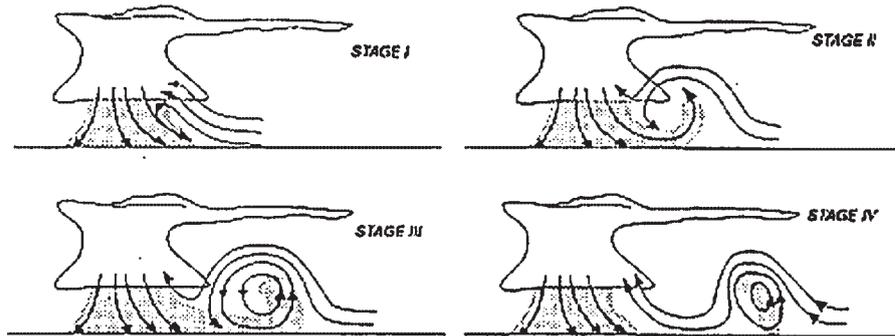
圖 10 下衝氣流示意圖

EF-1201 事故發生時之天氣資料顯示，嘉義機場南面及東南面有鋒面系統及雷雨胞，並朝其移動。在雷雨、陣雨等對流天氣情況，週遭的空氣也跟著下降而壓縮，飽和水蒸氣壓升高，裡面的小水滴被迫蒸發，吸收潛熱，而使得空氣的溫度不增反降。因冷空氣密度較大，向下流動而形成下衝氣流（Downdraft）。下衝氣流接觸地面時，會產生快速之水平外流，於四周形成一個或數個水平渦環流，並可能造成風切及亂流，航機遭遇此現象時，會造成昇力突然增、減的情況。

該機落地前 9 至 11 秒，下降至無線電高度表 40 至 50 呎時，下降率驟減，但 FDR 資料顯示水平安定面動作穩定，左右發動機推力無變動；數秒後駕駛員發現雨勢突然增大。另外由飛航動畫與地面軌跡計算，若該機著陸前風向風速為 090° /12 哩時，飛行軌跡與地面軌跡較吻合，但與 0730 時地面觀測資料之風向 280° /6 哩相反。

由於嘉義機場之天氣自動觀測系統僅有一套風向風速計，並且留存之記錄只有數筆平均值，不足以提供下衝氣流之風場分析，但由以上研析該機於著陸前有遭遇下衝氣流產生之不穩定氣流之可能。

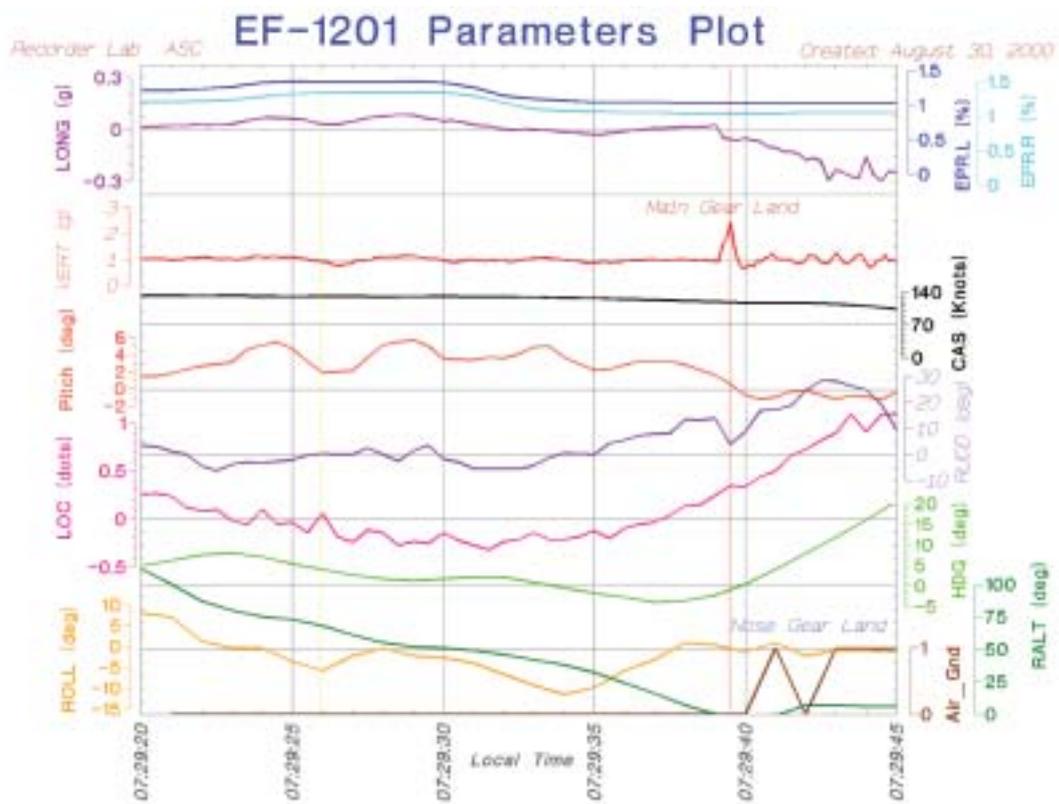
圖 11 飛航資料與航機操作分析圖

- 著陸前 59 秒：該機航跡左右偏差保持在 1/4 格（1/4 dot）內，顯示該機在左右定位台航道上穩定進場。
- 著陸前 14 秒：航機高度 68 英呎、兩個發動機 EPR 指示皆為 1.33，遭遇不正常的縱向加速度及向上垂直加速度，此現象與駕駛員稱於高度 50 呎時飛機突然上升之情況符合，發生時間應在無線電高度 68 至 49 英呎間，此後航跡開始右偏，同時航機姿態亦逐漸左傾，最大向左坡度曾達 11.5° ，偏右航跡自此開始又逐漸向跑道中線修正，應是該機遭遇左側風，駕駛員逐漸增加飛機向左坡度，以保持航機穩定在跑道中線上，航機自開始偏右至完全回到跑道中線，歷時 11 秒。
- 著陸前 5 秒：飛機左傾姿態開始往回修正，此時航跡仍在跑道中線偏右位置，駕駛員開始使用右舵補償因左傾而使機身縱軸左偏之趨勢。
- 著陸前 2 秒：航機由最大向左坡度 11.5° 回復至 3.1° ，航跡由原先右偏的趨勢突然向左越過跑道中線，此時 FDR 所記錄的機身縱軸為 356° ，與地面軌跡比對後，機身縱軸應為左偏跑道 10° 。此時航跡已回到跑道中線，但航機坡度卻未修正，同時右舵操作角度亦不足以補償機身縱軸左偏之趨勢，與先前之穩定操作顯有差別，應係此時雨勢增大，窗外景物無法目視，駕駛員保持航機原來之左坡度及右舵角度準備降落，復於此時又遭遇不穩定氣流所產生之風速風向變化，駕駛員因失去目視參考點，但未能察覺狀況而繼續著陸，故使航跡修正過度而偏左，機身縱軸修正不足而未與跑道中線平行。
- 著陸時：航機已位於跑道中心線偏左 12.7 公尺，但因無法目視窗外景物而無法察覺，右舵仍以先前 11 秒遭遇左側風之經驗，比例操控方向舵，雖稍增至 17.3° ，但此時風向風速之突然變化使航跡改變，以致機身縱軸修正量不足，無法對準跑道，僅能從偏左 10° 修正至偏左 6.6° ，待視線恢復

時，已偏出跑道左側草坪。

以上分析得知：駕駛員於著陸 2 秒前，遭遇左側風達 11 秒之久，仍能調整飛機姿態將航跡穩定操控於跑道中心偏右之航道上，著陸前 2 秒飛機操控量仍保持先前之操控量，未隨航跡與機身縱軸急遽變化而調整，顯示此時駕駛員著陸在即卻又無法目視窗外景物，於是保持先前 11 秒經驗而得之操控量決定降落，但突然此時風速風向又發生急遽變化，將航跡偏移，而駕駛員又因失去目視參考無法察覺，以致著陸跑道中線偏左位置，機身縱軸亦未平行跑道中線，待視線恢復時飛機已滾行於跑道左側草坪。

3. 依機種特性，研究在 50 呎以下極低高度時，遭遇失去目視參考時之重飛可行性與操作要領，並制定低空重飛標準與訓練教範。(ASC-ASR-00-10-010)
4. 增訂事故發生時之 CVR 斷電確認作業程序。
(ASC-ASR-00-10-011)
5. 加強對 FDR 參數之正確性進行確認，以符合「固定翼航空器飛航作業管理程序」第二十二條規定。(ASC-ASR-00-10-012)
