# 航空器失事調查報告

ASC-AAR-01-07-001

德安航空公司BELL-430直昇機

於台中縣谷關求安農場實施載客任務時，  
旋翼觸擊流籠鋼纜失事

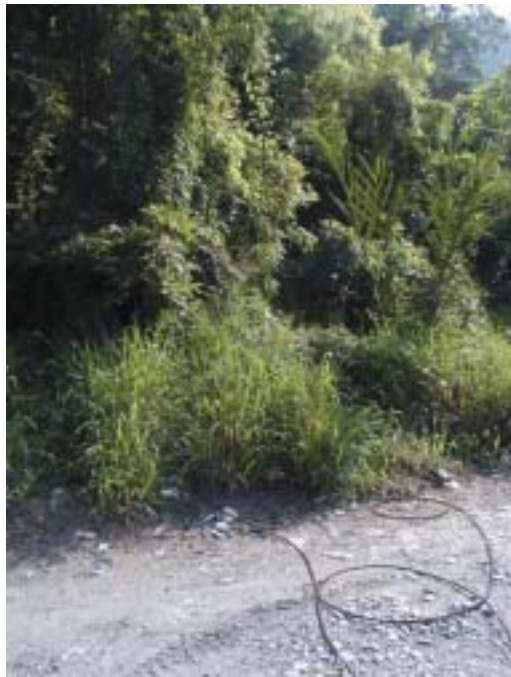
流籠鋼纜遭B55531之主旋翼切斷，南岸民宅旁之曬衣架遭回彈之鋼纜擊彎，民宅之電話線亦遭鋼纜打斷。

1.4-1 彈回北岸之鋼纜

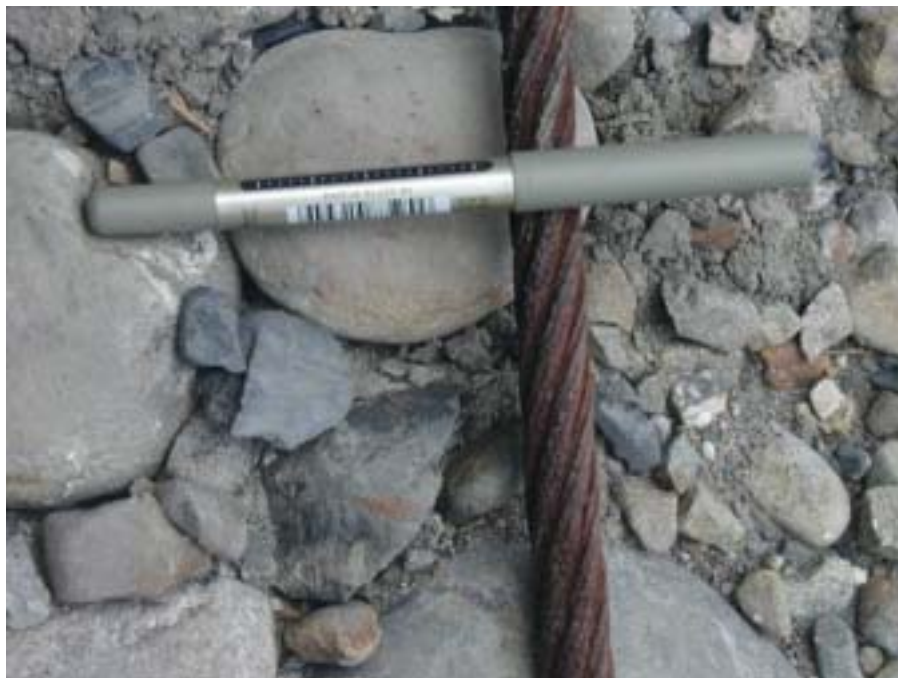
1.4-2 流籠鋼纜外表\_蝕情形

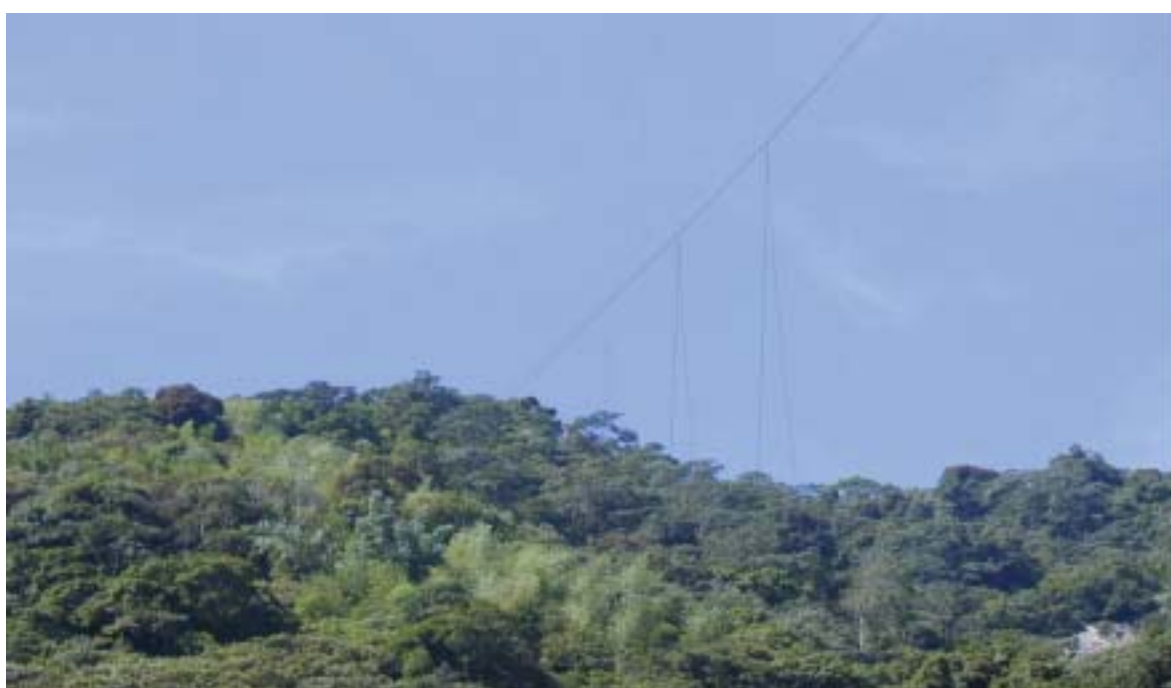
B55531航機撞擊兩條流籠鋼纜 (N24°10'22.980"、E 120°56'47.880")、地面標高603.公尺，兩條流籠鋼纜離地高約43.5公尺，纜線與地面夾角14度。航機撞擊流籠鋼纜後以300度航向，飛行190公尺後迫降停止於大甲溪南岸。該機迫降時先撞擊樹林，旋翼砍斷數棵樹木（樹木被砍斷離地高度為2至4公尺）。航機撞擊樹林後前進8.6公尺後停止於 (N24°10'28.267"、E 120°56'43.806")、地面標高597.4公尺的位置，航向170度、滾轉角為135度。圖1.12-1與圖1.12-2顯示航機迫降過程砍斷樹林側視圖，圖1.12-3顯示航機迫降過程砍斷樹林位置圖。

圖1.12-4 B55531航機撞擊流籠鋼纜仰視圖，撞擊位置  
(N24°10'22.98000"、E 120°56'47.87976")、標高602.955m，離地面高度43.5m。此撞擊位置至航機停止直線距離為190 m。

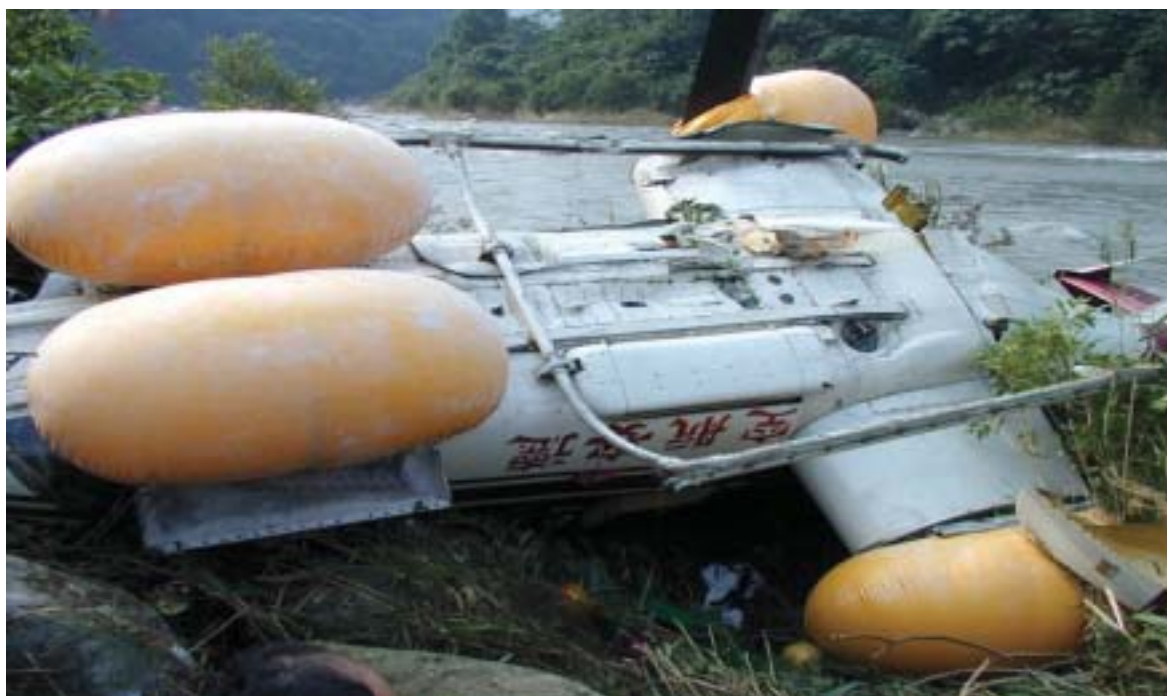
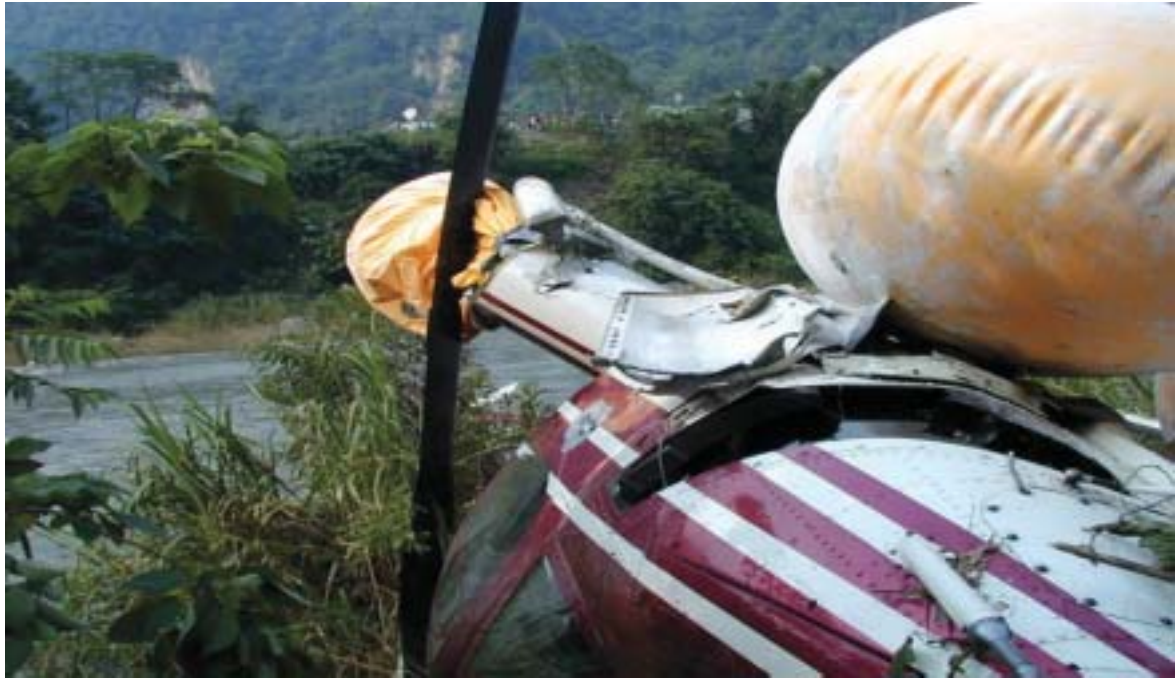
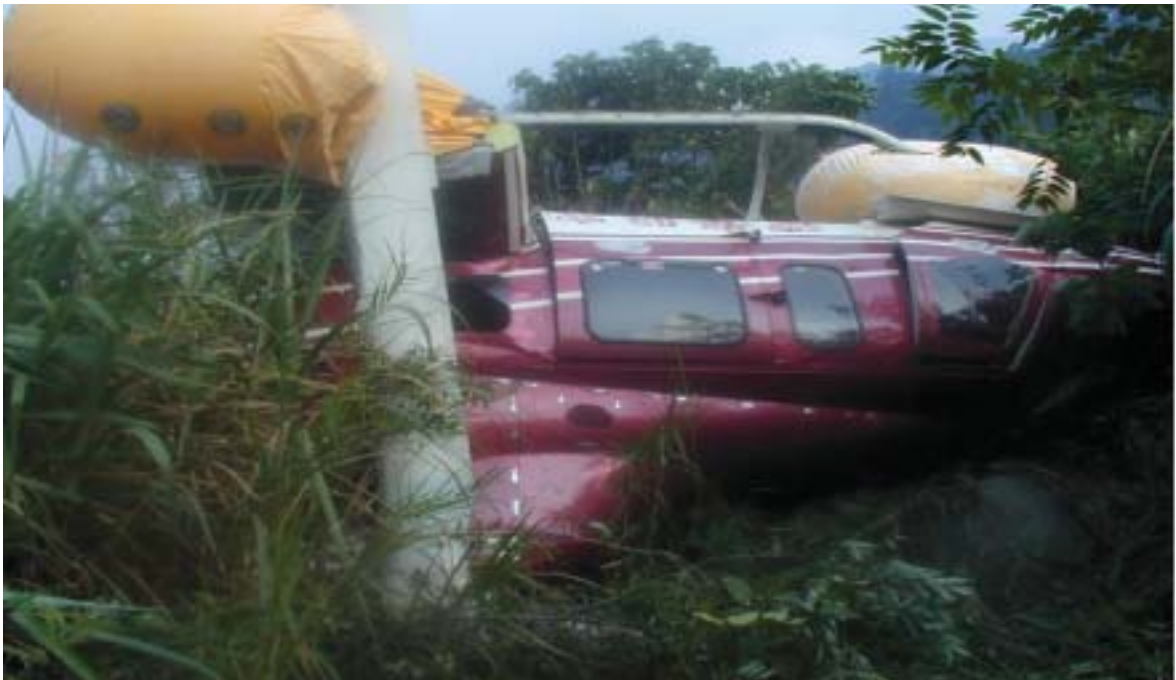
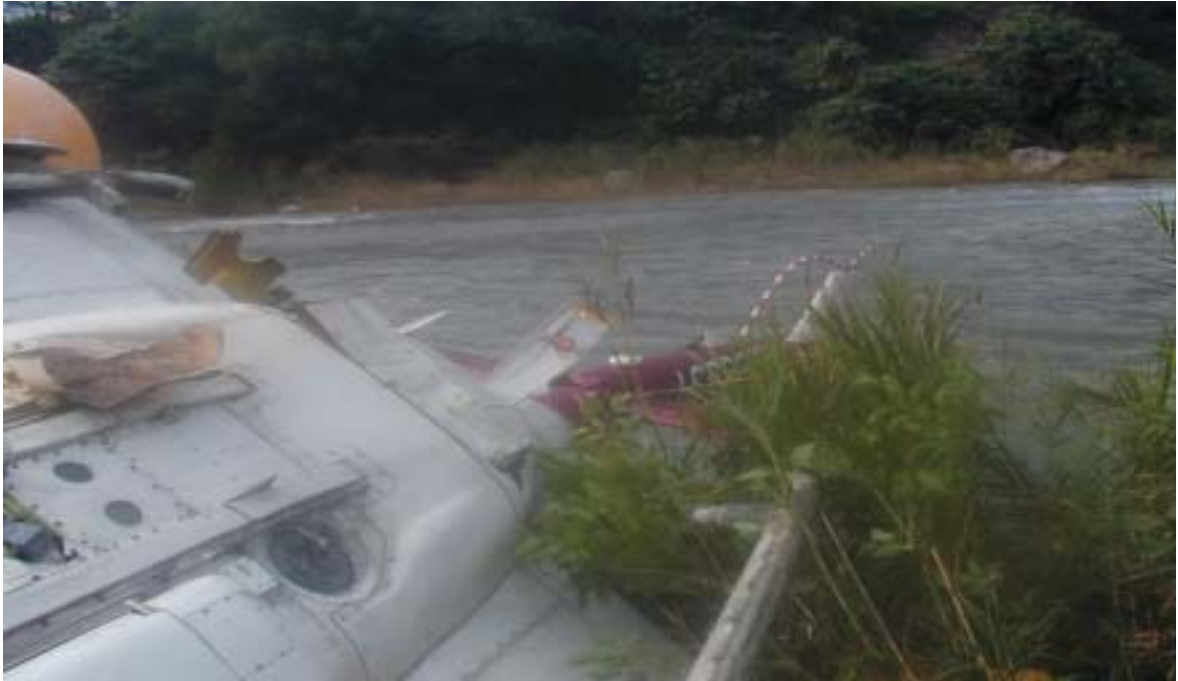
四片主旋翼扭曲變型，機身向右135度翻轉，詳圖1.12-7至圖1.12-10，機腹蒙皮多處摩擦凹陷，右後緊急艙門玻璃脫落，右前風檔玻璃有多條裂紋，尾桁斷折，二片尾旋翼一片彎折另一片斷折，滑撬後橫樑斷裂脫落，四個充氣浮袋中之右後充氣浮袋遭主旋翼壓擠部分破瘍，座艙主結構輕微變型。

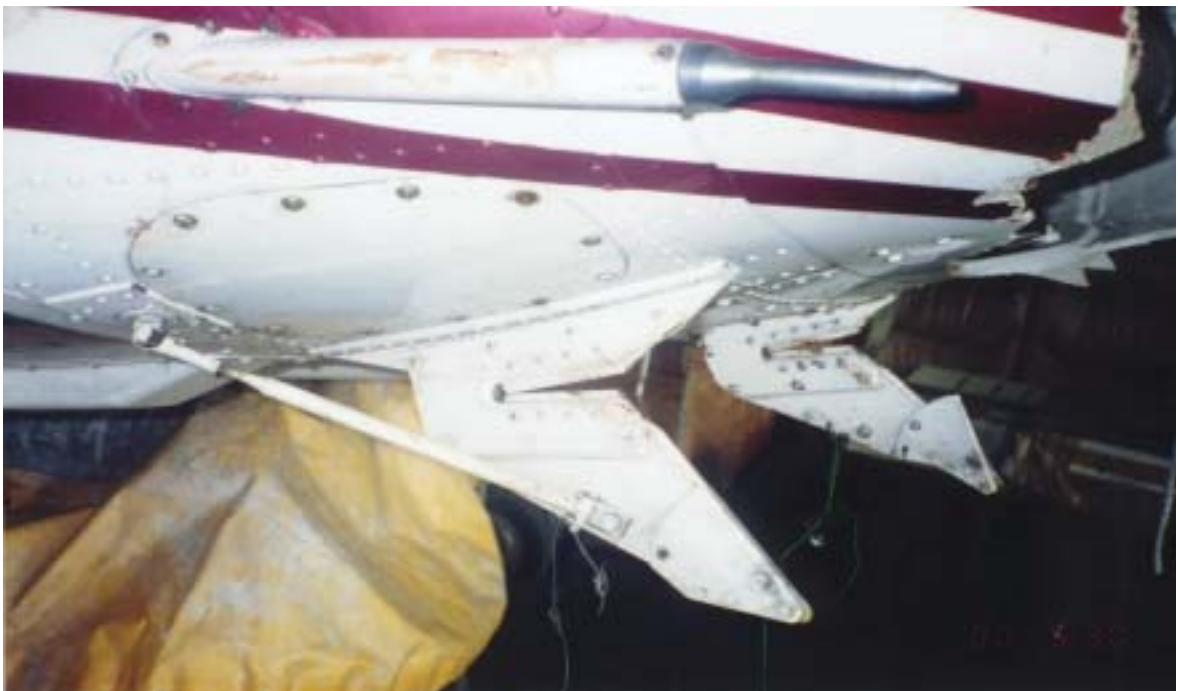
殘骸主體上可發現機頭上方裝有纜線切割器(Wire strike protection system)，機頭下方亦裝有兩纜線切割器。檢視時上下方切割器尖端已折損，切割器刃口上無切削過痕跡，如圖1.12-11至圖1.12-13所示。

圖1.12-11 該機下方纜線切割器損壞情況

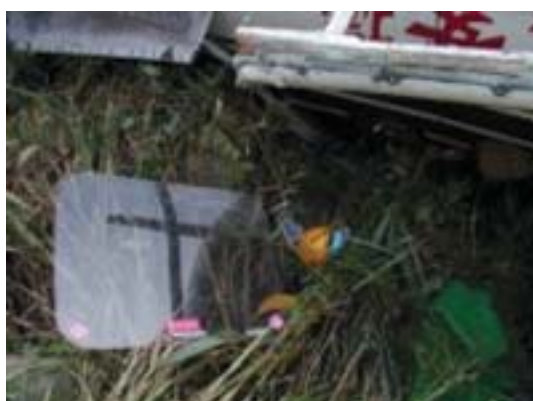
乘客在接受訪談時表示，航機失事墜落至停止在倒扣姿態，所有人員都與座椅脫離，相互跌撞最後疊壓在客艙的天花板上，此時右邊緊急艙門玻璃受壓擠脫落，乘客便由此脫離客艙（詳圖1.15-1與圖1.15-2）。

圖1.15-1 右側艙門玻璃脫落

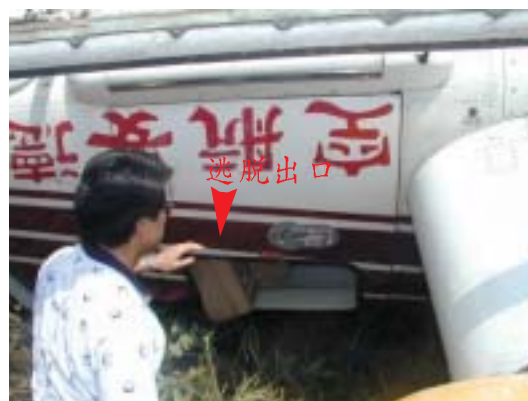
圖1.15-2 乘客逃生之艙門缺口

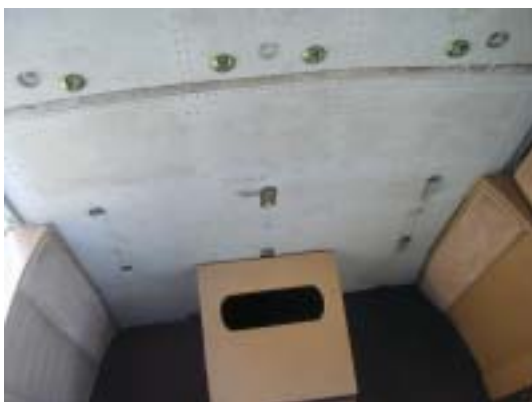
前排座椅於航機墜落翻轉中與客艙地板脫離（詳圖1.15-5），翻覆於天花板上（詳圖1.15-6），座椅與地板間之錨扣裝置由地板錨釘與座椅爪扣所組成，共有六組。地板錨釘六只，外觀完好沒有缺損（詳圖1.15-7）；座椅爪扣六只，全部置於解鎖位置（詳圖1.15-8）。

圖1.15-5 前排乘客座椅地板

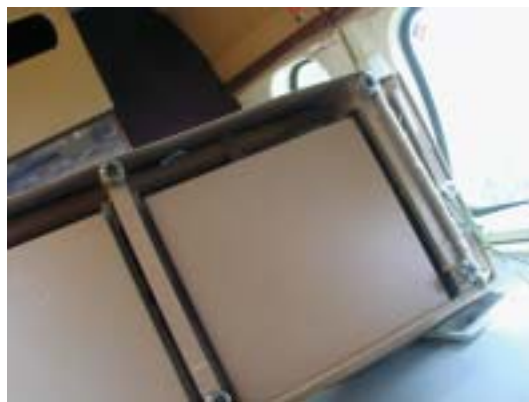
圖1.15-6 前排座椅翻落天花板

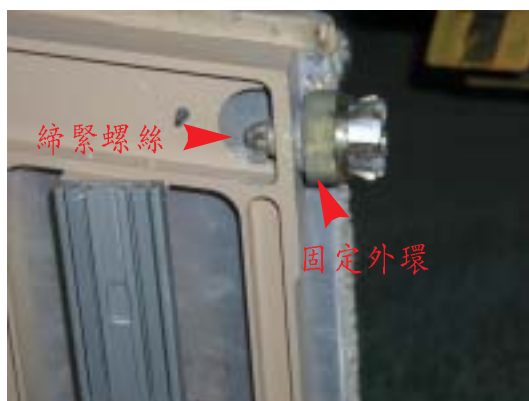
圖1.15-8 前排座椅扣爪

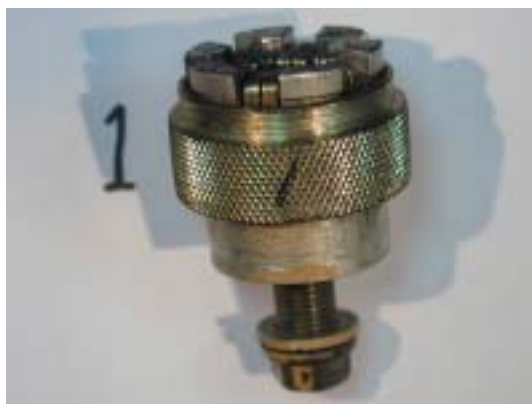
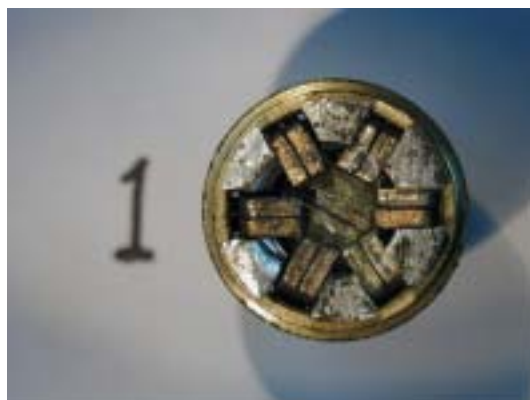
1號爪扣：外環定位銷功能正常，外環卡死於上鎖位置（詳圖1.15-10），爪背有環狀壓痕且大小與地板錨釘相當（詳圖1.15-11），

圖1.15-10 外環卡死於上鎖位置

圖1.15-11 爪背有環狀壓痕

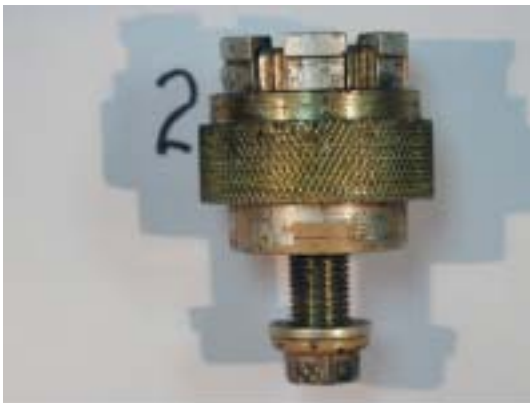
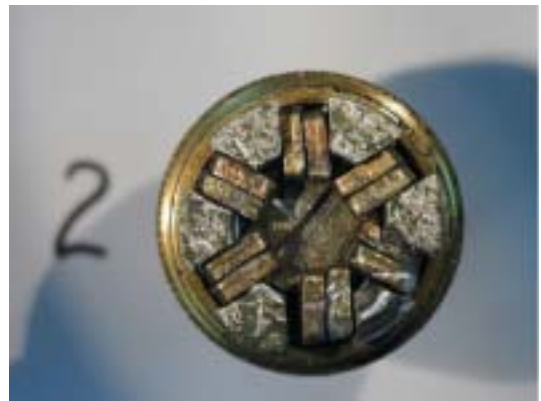
2號爪扣：外環定位銷卡死於解鎖位置（圖1.15-12），外環卡死於半鎖位置，爪背有環狀壓痕且大小與錨釘相當（詳圖1.15-13），底座締緊螺栓鬆動（詳圖1.15-14）。

圖1.15-12 外環卡死於上鎖位置

圖1.15-13 爪背有環狀壓痕

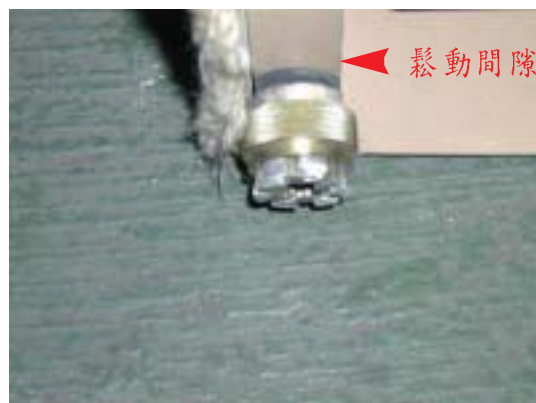
圖1.15-14 底座締緊螺栓鬆動

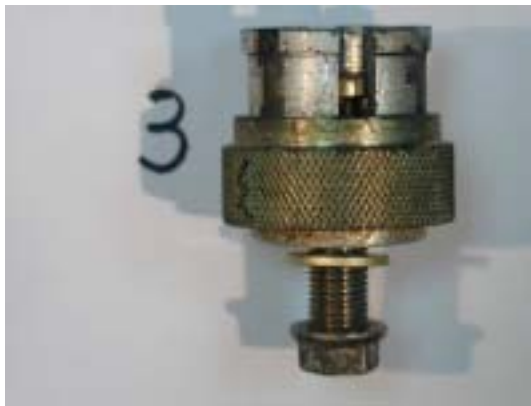
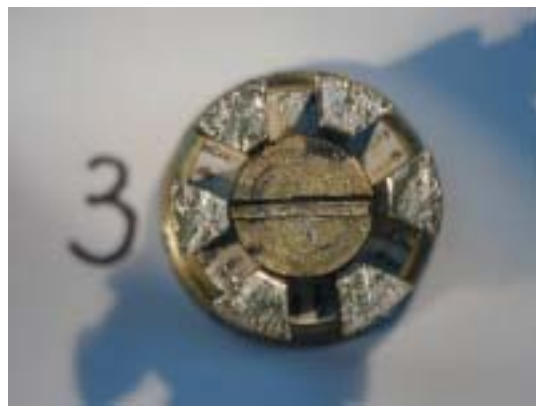
3號爪扣：外環定位銷卡死於解鎖位置，外環可上下自由滑動，無定位功能（詳圖1.15-15與圖1.15-16）。

圖1.15-15 外環可自由滑動

圖1.15-16 外環無定位功能

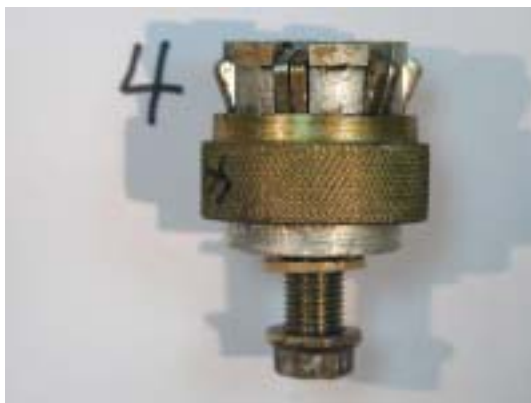
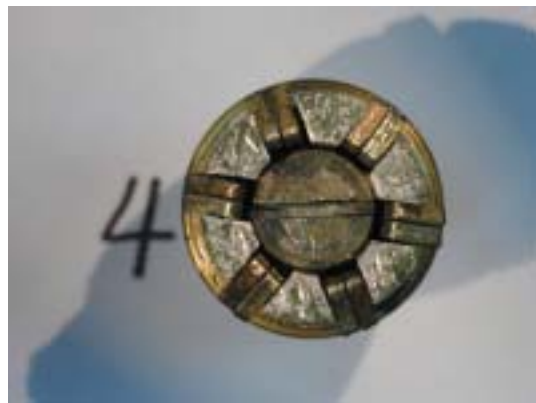
4號爪扣：外環定位銷卡死於解鎖位置，外環可上下自由滑動，無定位功能（詳圖1.15-17與圖1.15-18）。

圖1.15-17 外環卡死於解鎖位置

圖1.15-18 外環可自由滑動

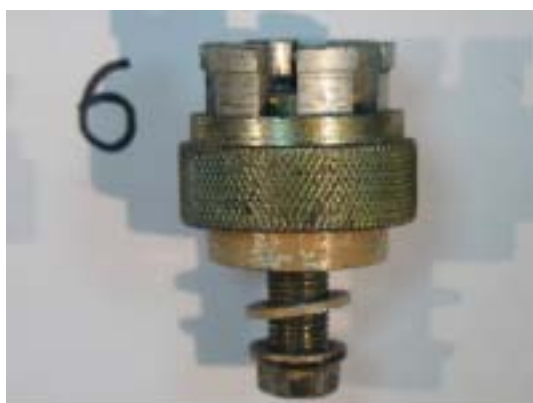
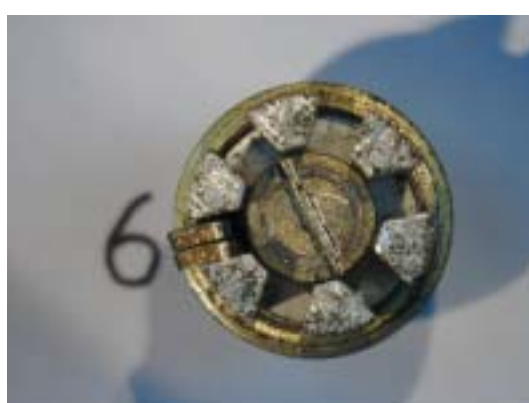
6號爪扣：外環定位銷卡死於解鎖位置，外環可上下自由滑動，無定位功能（詳圖1.15-21），6個內爪失落5個。（詳圖1.15-22），底座締緊螺栓鬆動（詳圖1.15-23）。

圖1.15-21 外環卡死於解鎖位置

圖1.15-22 外環無定位功能

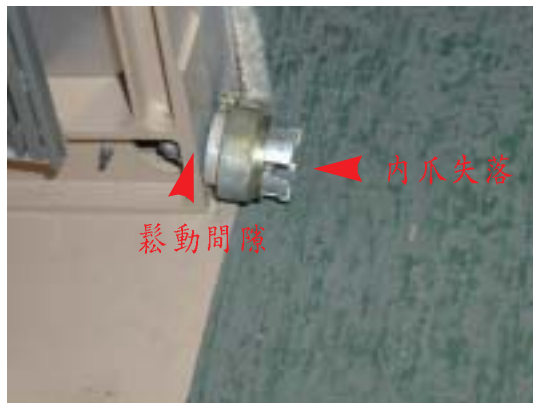
圖1.15-23 底座締緊螺栓鬆動

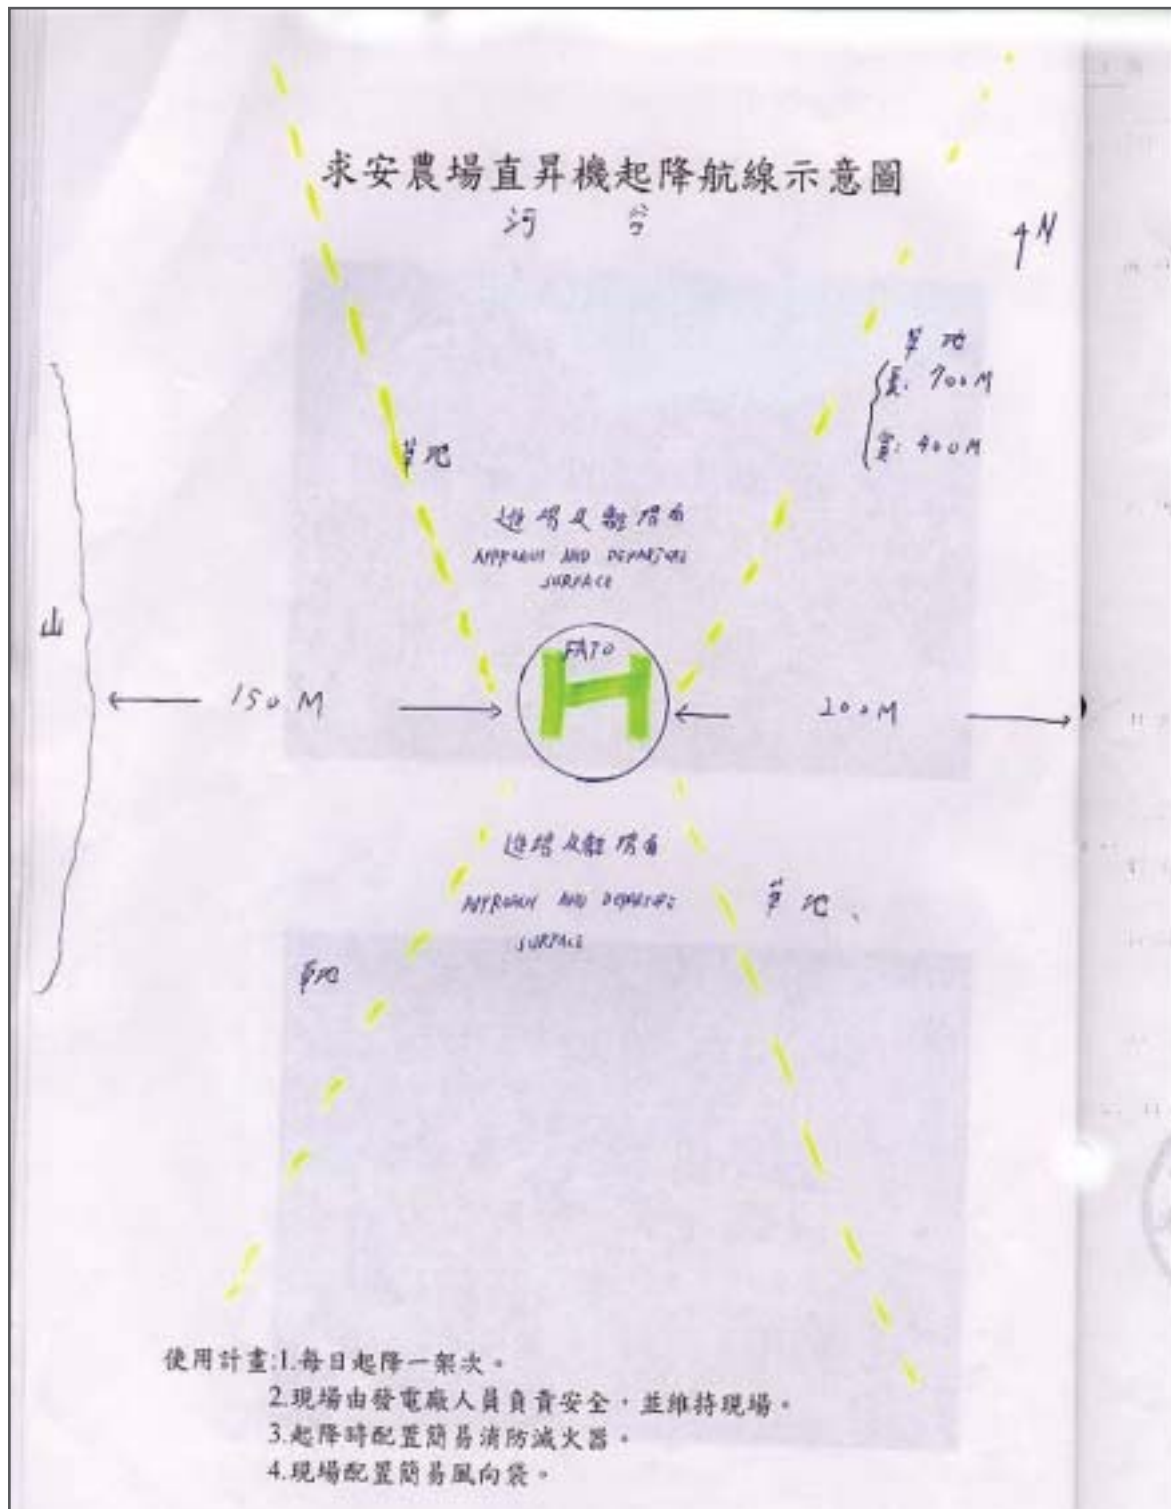
德安航空申請臨時起降場核准所檢附之求安農場及青山發電廠起降航線示意圖中標示進場及離場面、起降區、註記周邊草地長700公尺寬400公尺(求安農場)、註記周邊鑠石河床長1000公尺寬400公尺(青山發電廠)無障礙物，起降航線示意圖對起降之場地及其周邊障礙物標示，如吊橋、流籠鋼纜等，皆無標示。

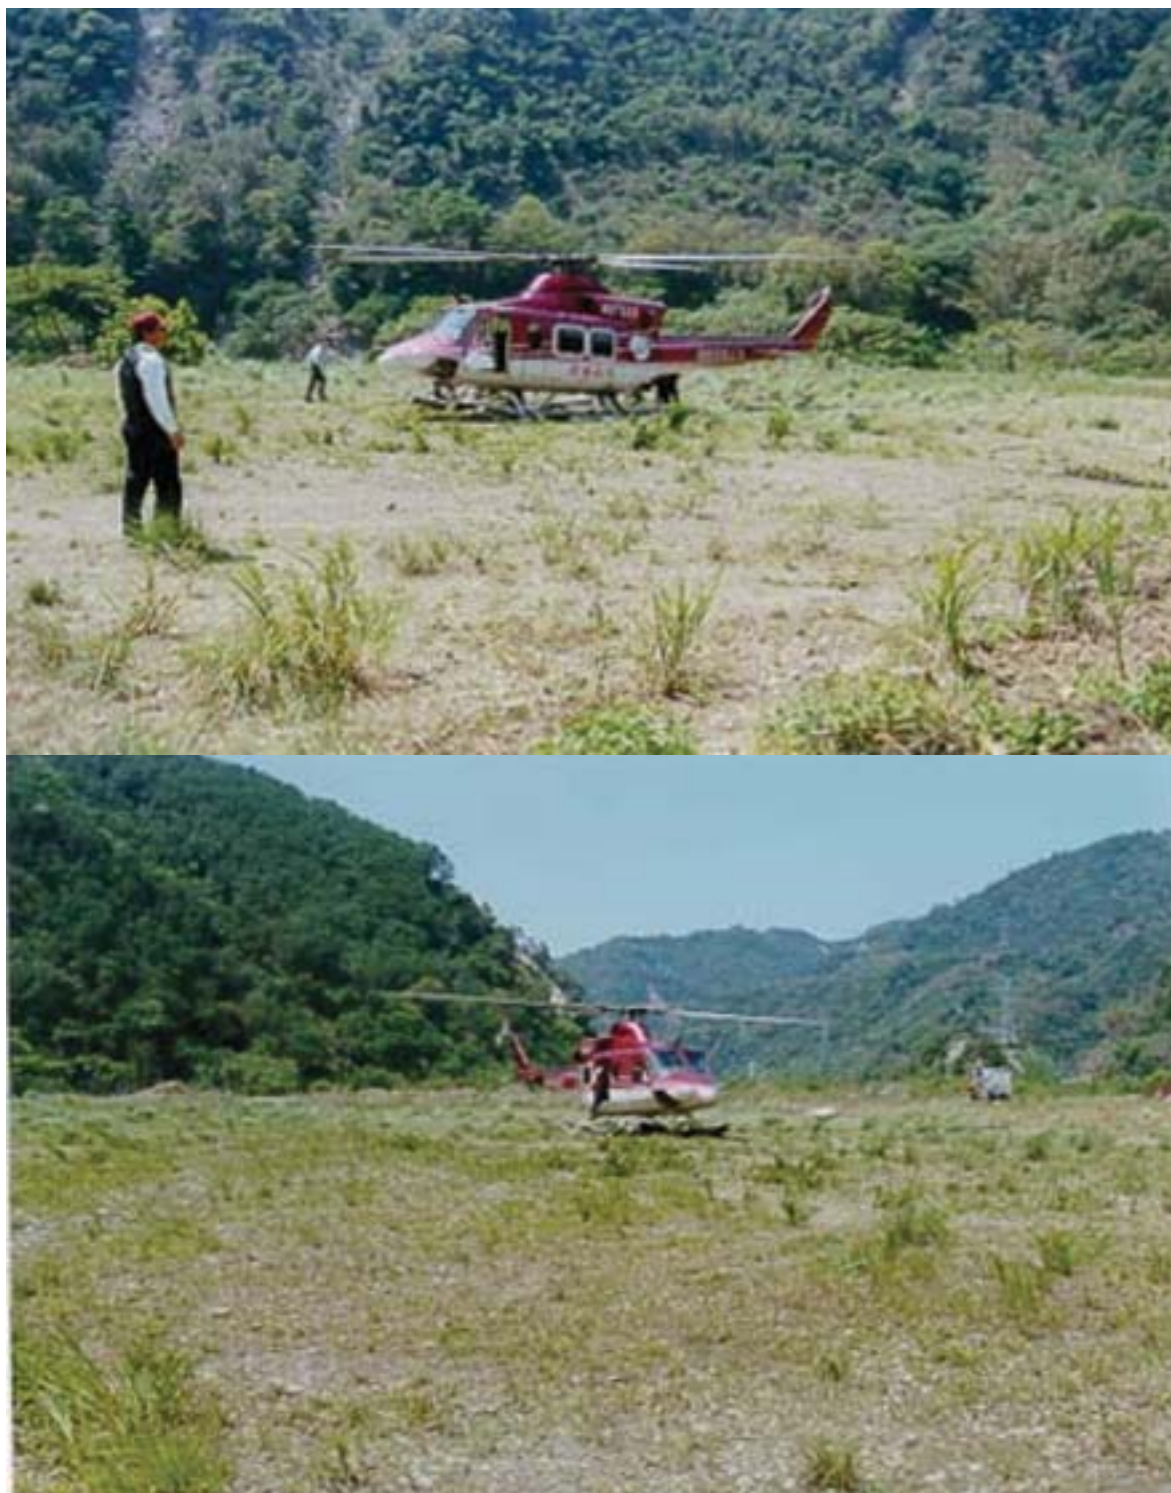
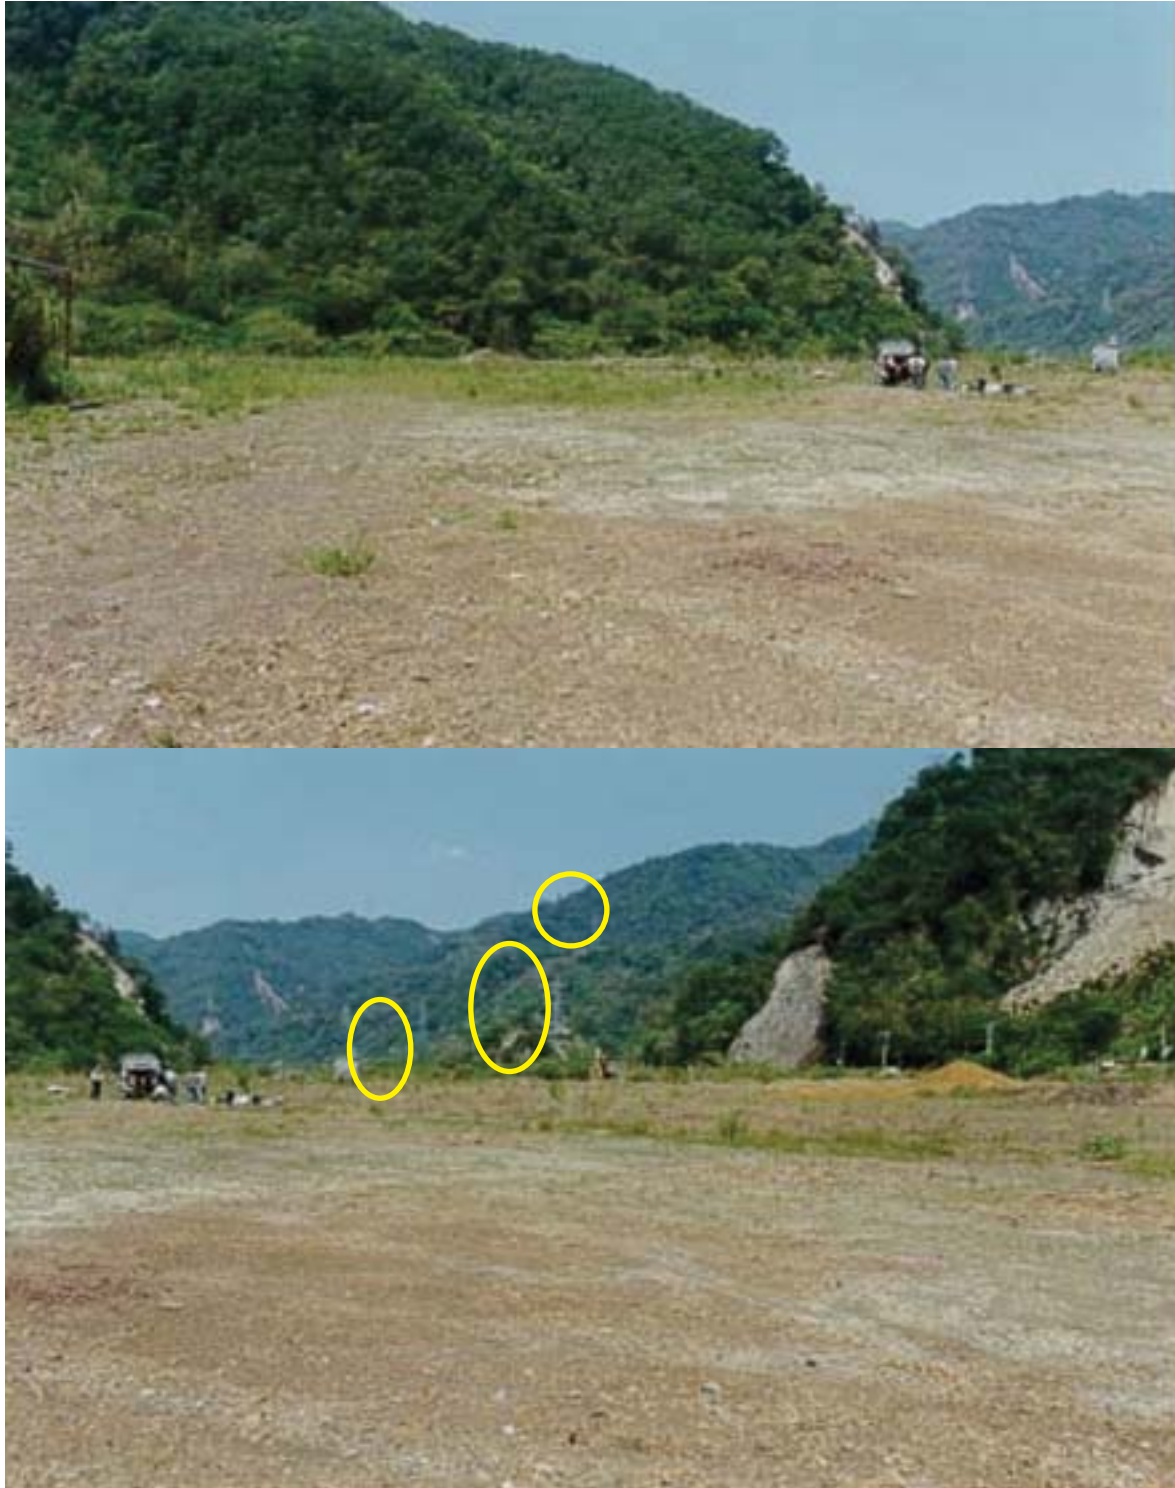
德安航空所檢附之求安農場及青山發電廠臨時起降場照片中僅能發現遠處3座高壓電塔，周邊高山及無任何標示之起降區，照片中無任何方位參考標示。
