# 航空器重大意外事件調查報告

ASC-AIR-01-09-001

中華民國89年10月31日  
華信航空公司 AE838 班機  
BOEING 737-809型機  
國籍登記號碼B-18603  
於中正國際機場著陸時偏出跑道

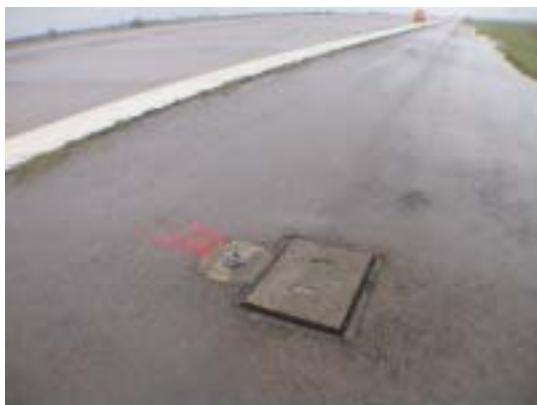
跑道右側邊燈兩盞遭輾壞（詳圖 1、2）。

圖 1 跑道邊燈損壞（一）

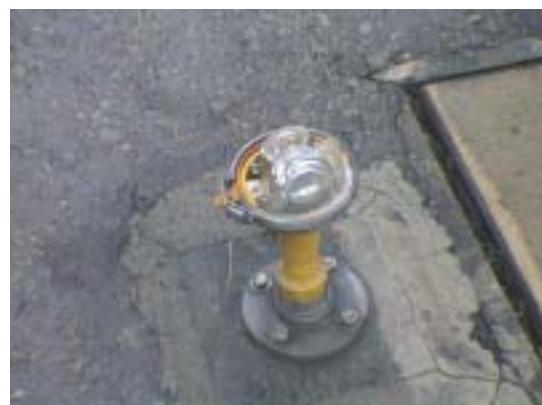
圖 2 跑道邊燈損壞（二）

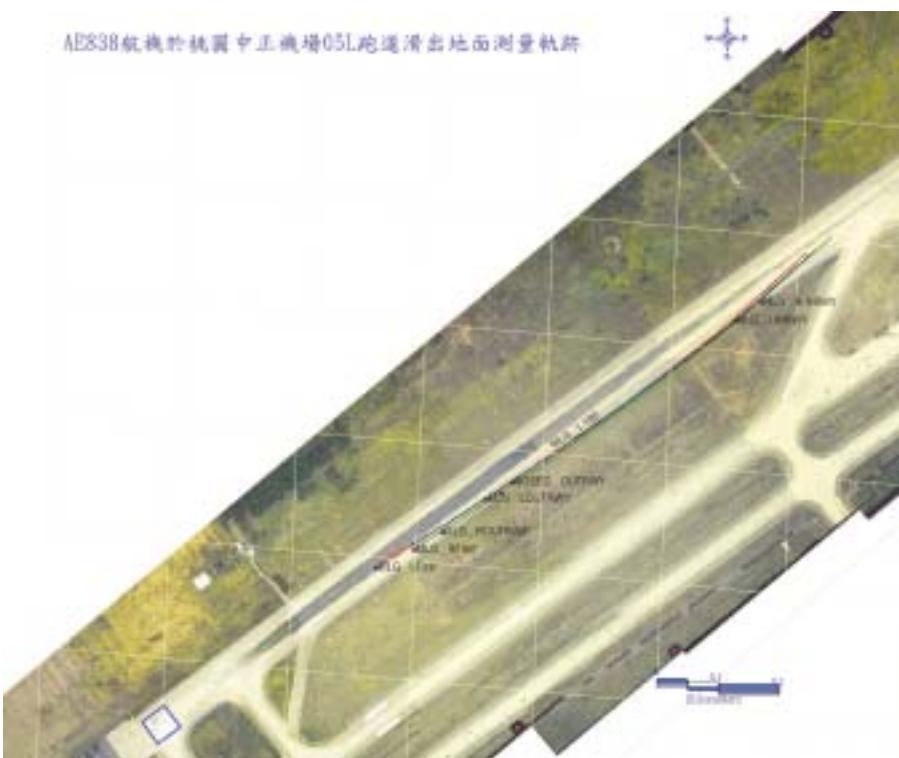
現場勘查發現05L跑道上遺留地面胎痕比周圍地面較為乾淨，無任何他物沾附，像似壓力水柱沖刷後之白色胎痕（詳圖 1.12.2-1）。量測胎痕軌跡所得結果資料如表 6，地面軌跡測量結果如圖 7、8，圖中右主輪、鼻輪、左主輪之胎痕軌跡分別以綠色、紅色與藍色表示。

圖 7 偏出中正機場 05L 跑道之地面測量軌跡圖（一）

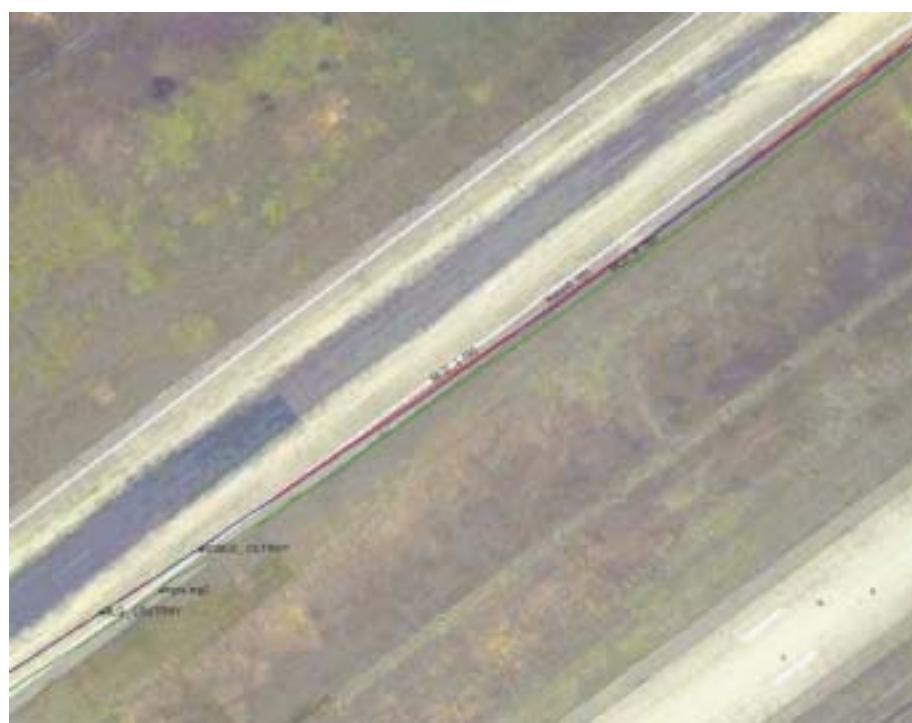
圖 8 偏出中正機場 05L 跑道之地面測量軌跡圖（二）

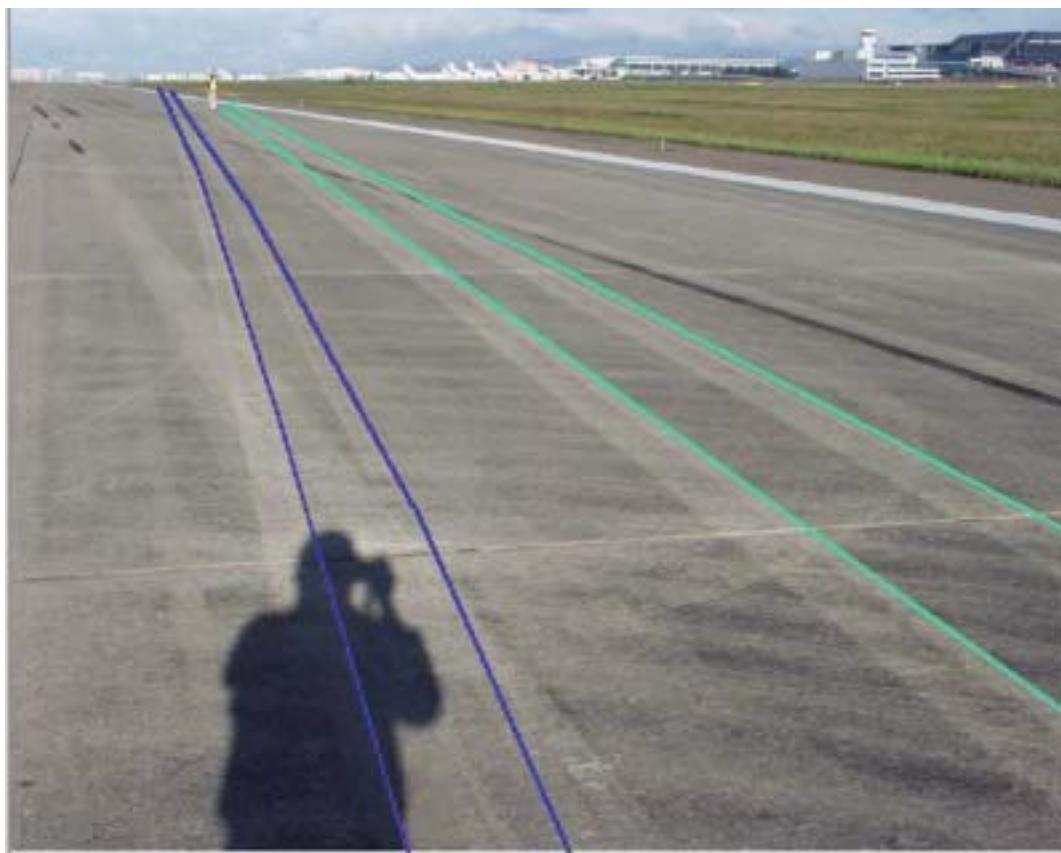
圖9 著陸後滑出05L跑道面右側前之左右主輪胎痕

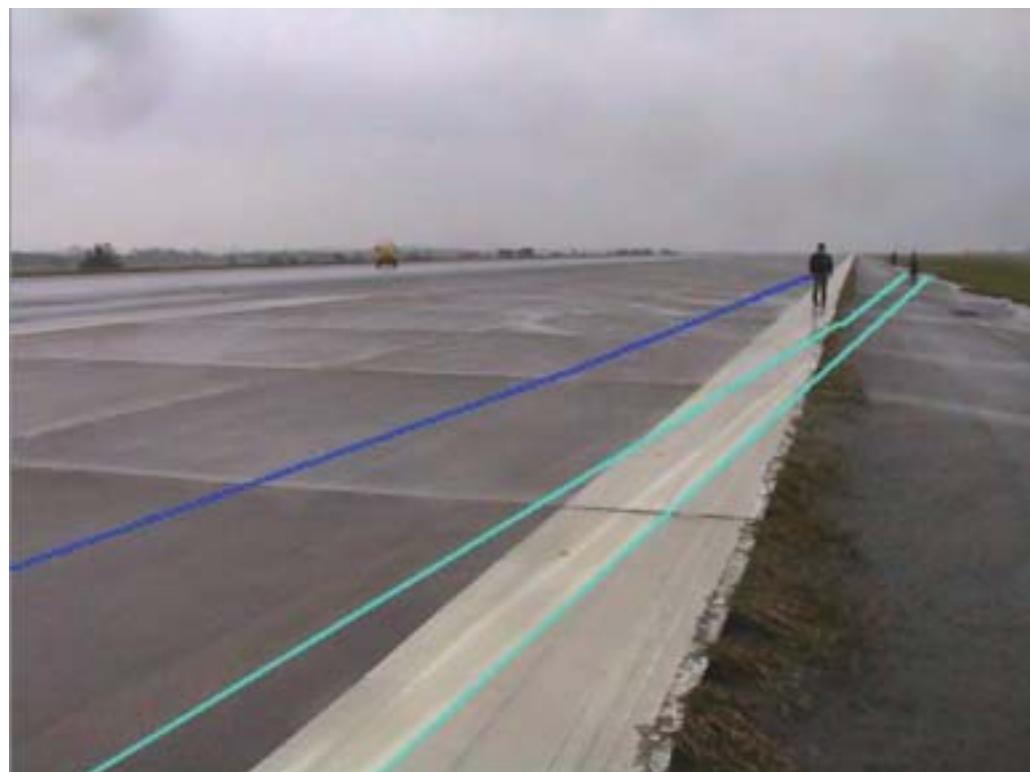
圖 10 著陸後偏出 05L 跑道面右側時之左右主輪胎痕

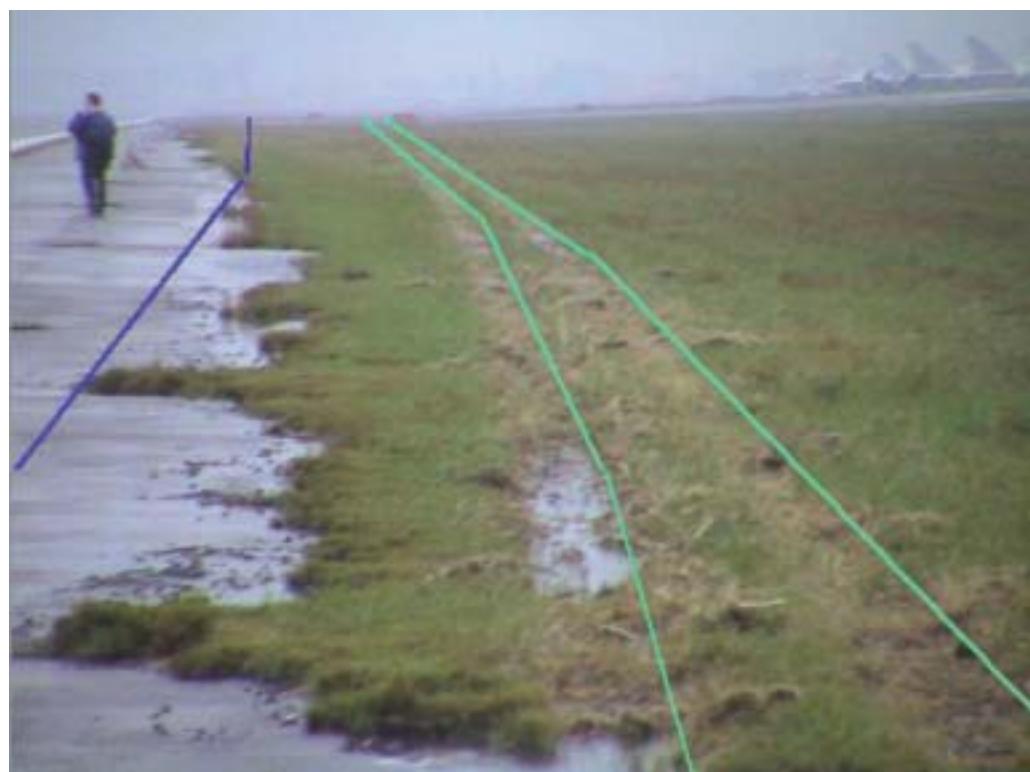
圖 11 著陸後偏出 05L 跑道面右側後之左右主輪胎痕

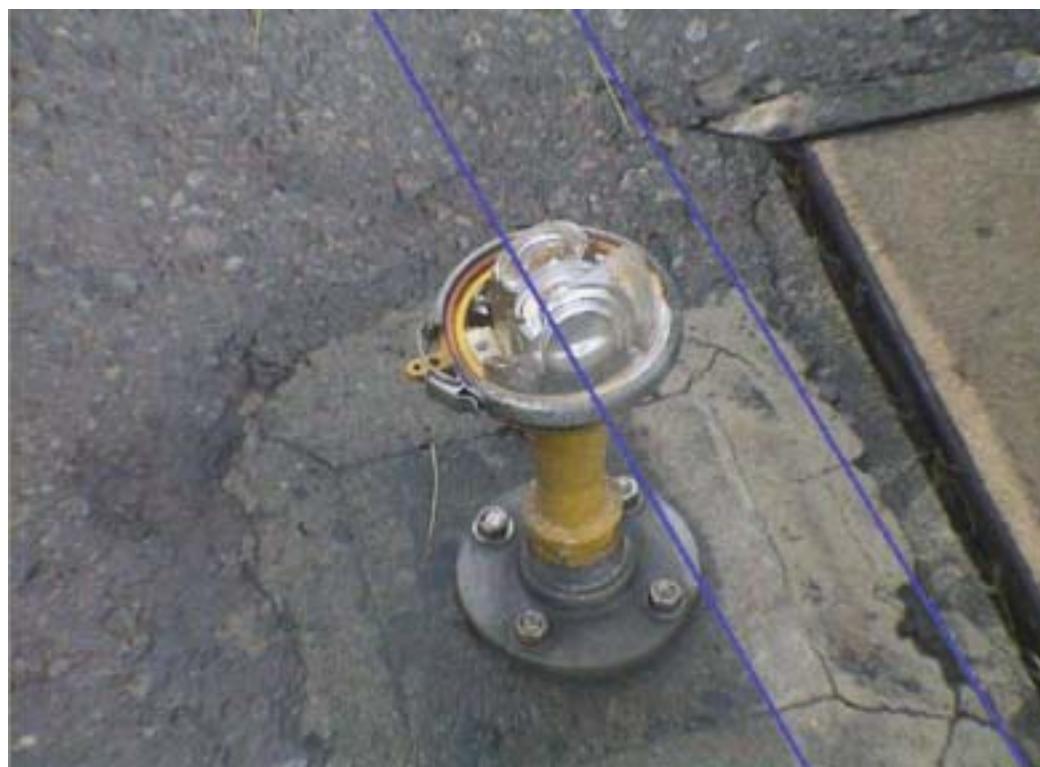
圖 12 著陸後偏出 05L 跑道面右側後撞壞跑道邊燈

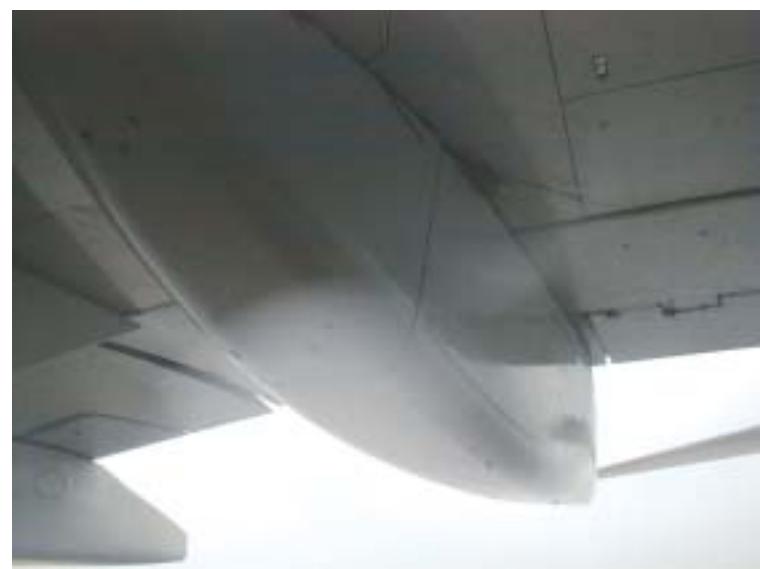
左機翼內側襟翼下翼面局部凹陷（詳圖 13），起落架與輪艙遭草、泥污染（詳圖 14、1.5），輪胎面刮傷（詳圖 16）。

圖 13 左機翼內側襟翼下翼面局部凹陷

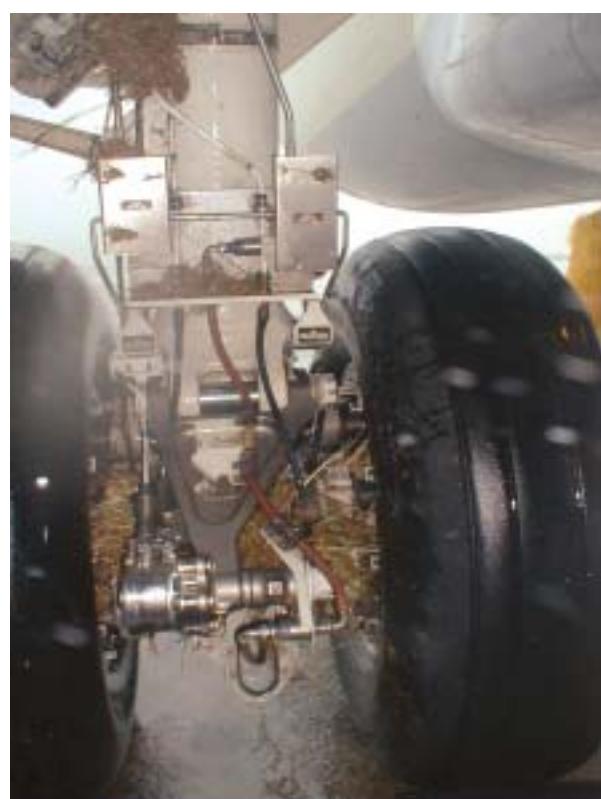
圖 14 起落架遭草、泥污染

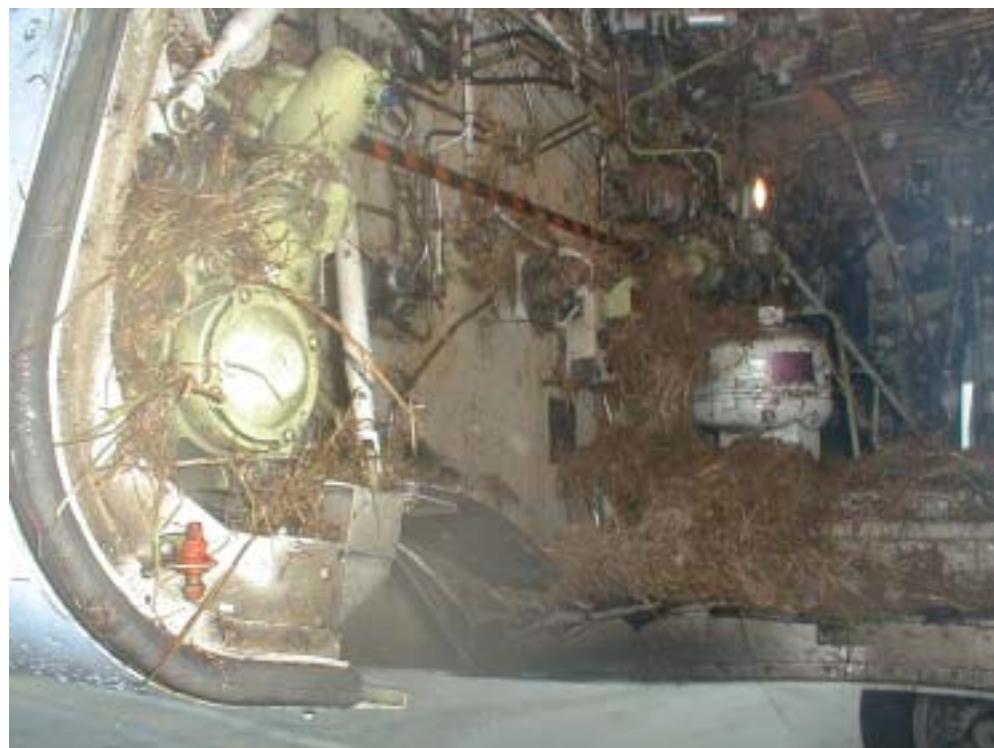
圖 15 輪艙遭草、泥污染

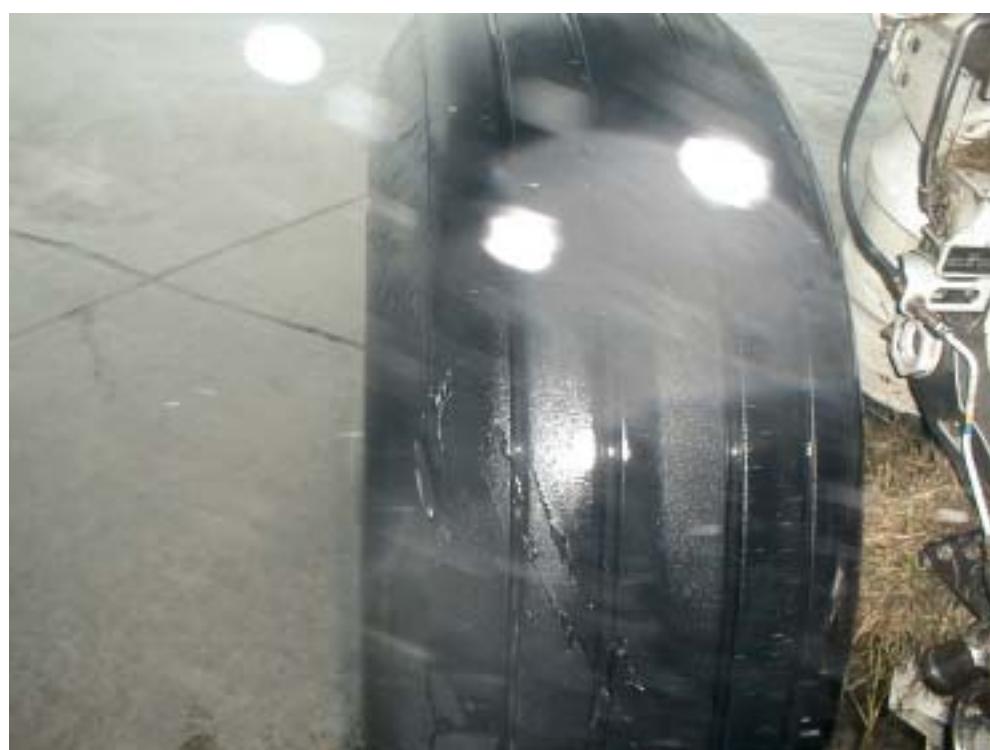
圖 16 輪胎面刮傷
