# 行政院飛航安全委員會

## 航空器失事調查報告

**立榮航空公司 B7 695 班機**

**重落地失事**

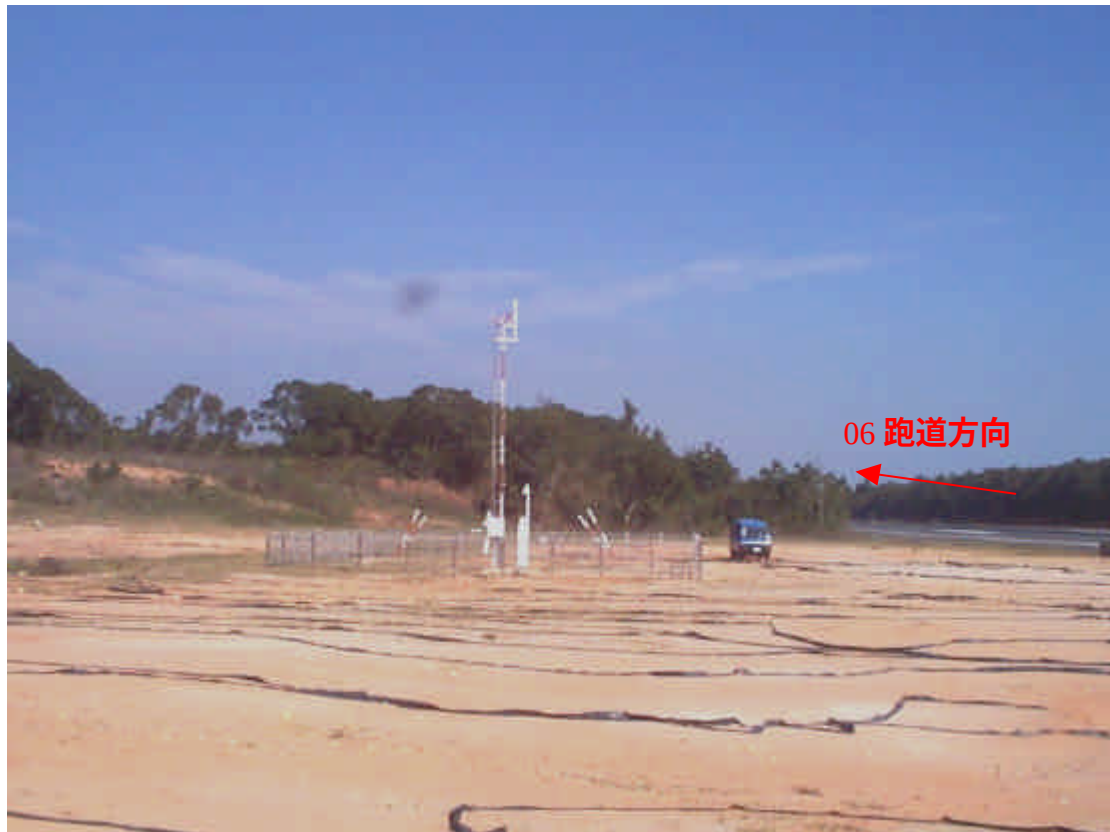
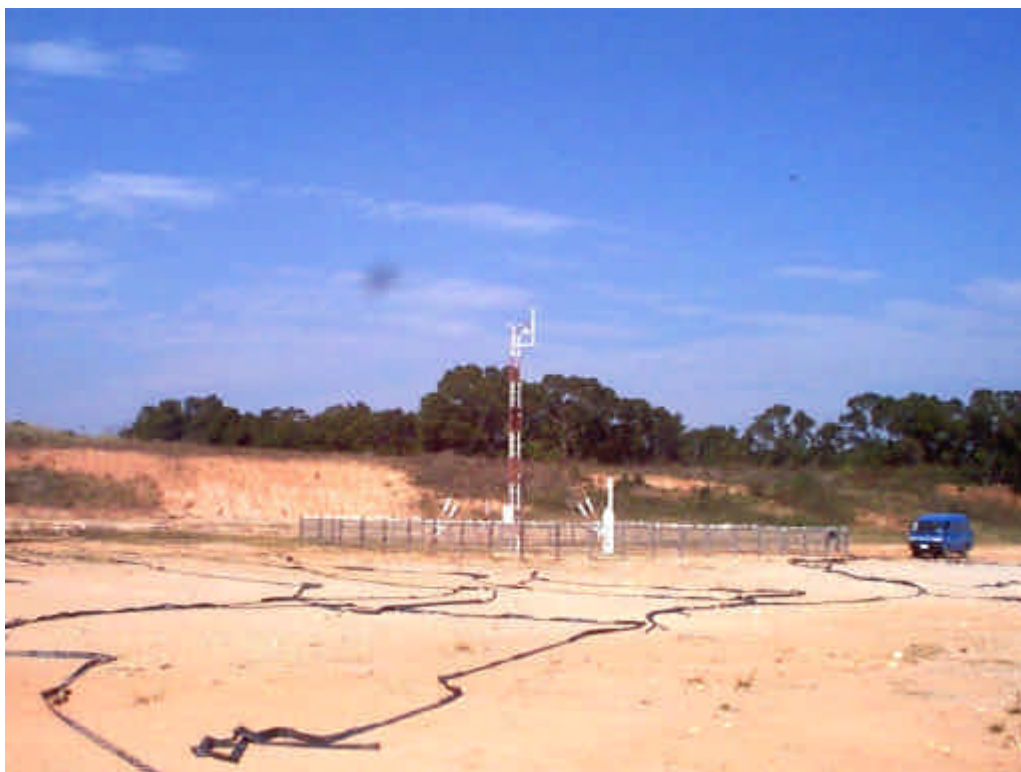
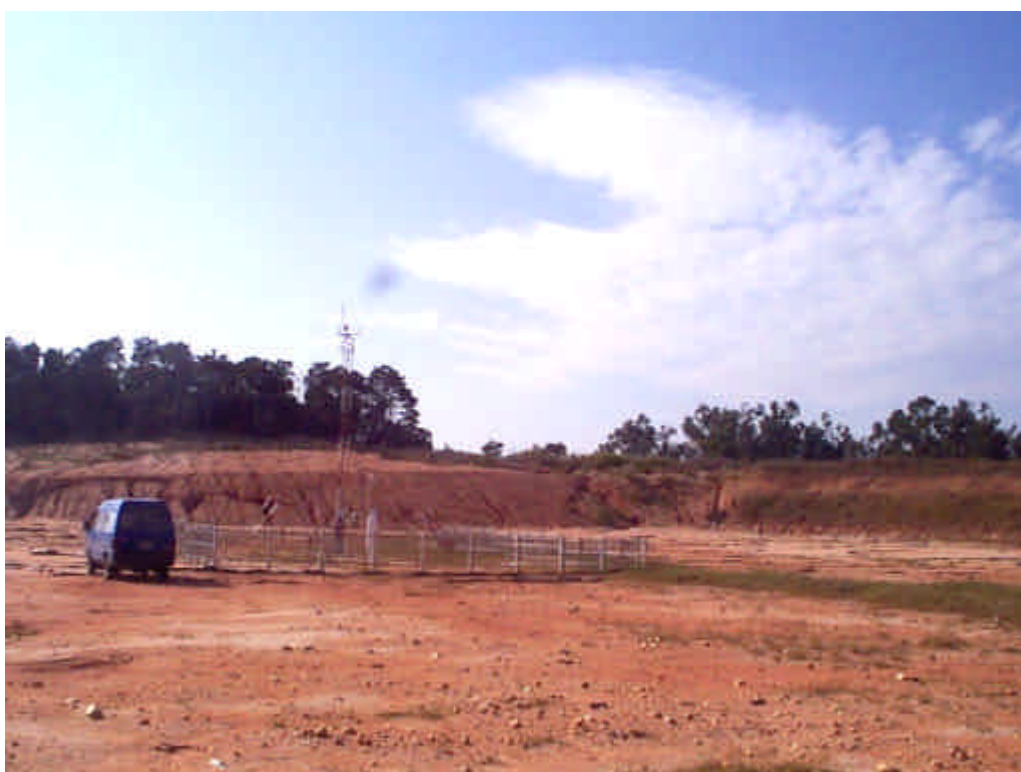
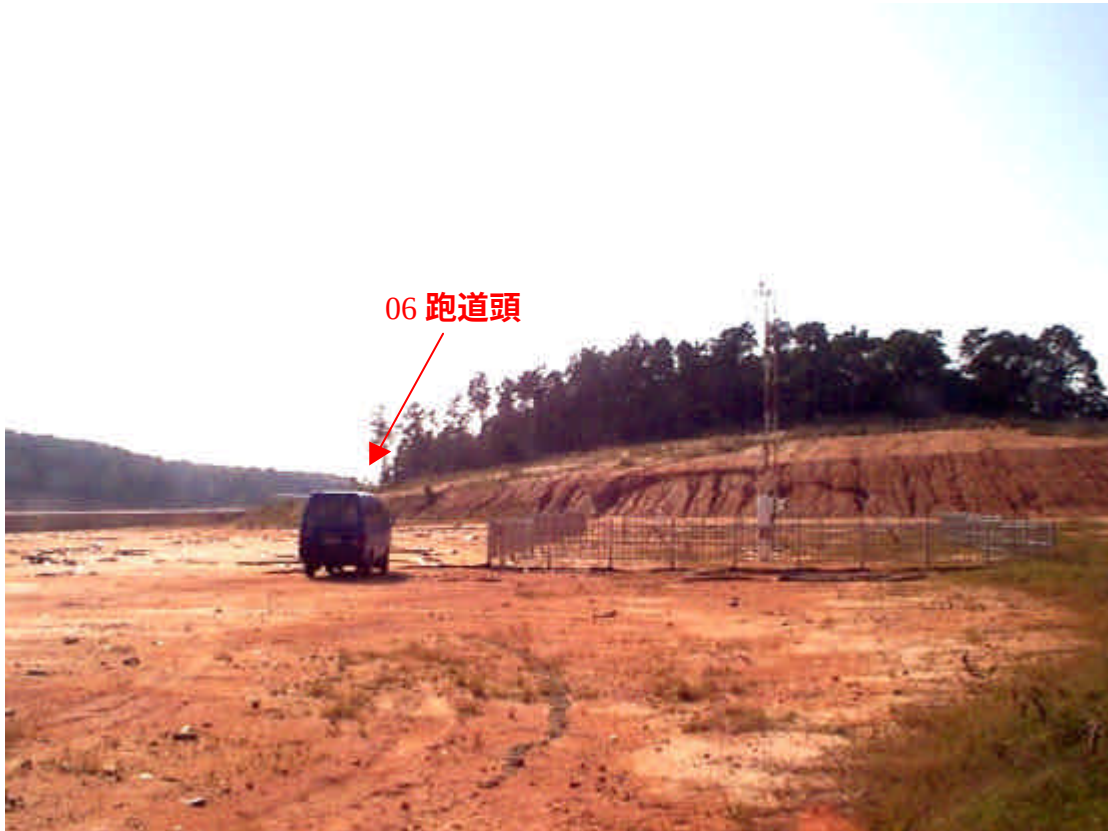
19. 金門尚義機場 06 跑道頭風向風速計周圍地障高度不符合國際民航組織之淨空規範，該儀器之量測值有誤差現象。未能建立有效機制供天氣資料使用者溝通及回饋，致量測值誤差問題未能早期發現。

自動天氣觀測系統裝設位置圖如圖 1.7-3 至圖 1.7-6 所示，除與 06 跑道相鄰之側邊外，其他三邊皆為土丘與樹林環繞，據金門尚義機場航空氣象台值班人員所述：06 跑道之風向風速儀因周圍地障之影響，故其量測值較其他 2 具無地障影響之風向風速儀量測值為小，故天氣測報以跑道中段風向風速儀為主要參考。

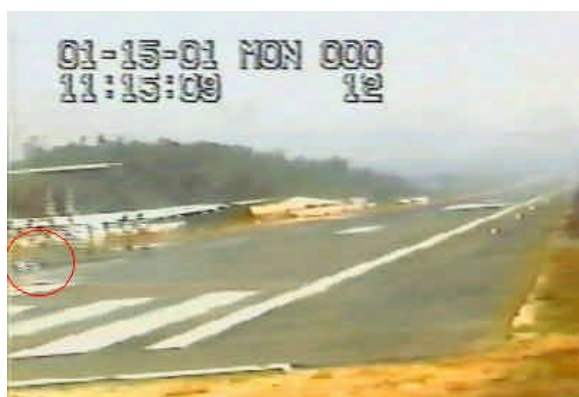
UIA695 進入鏡頭後第二秒[右輪艙門脫落]

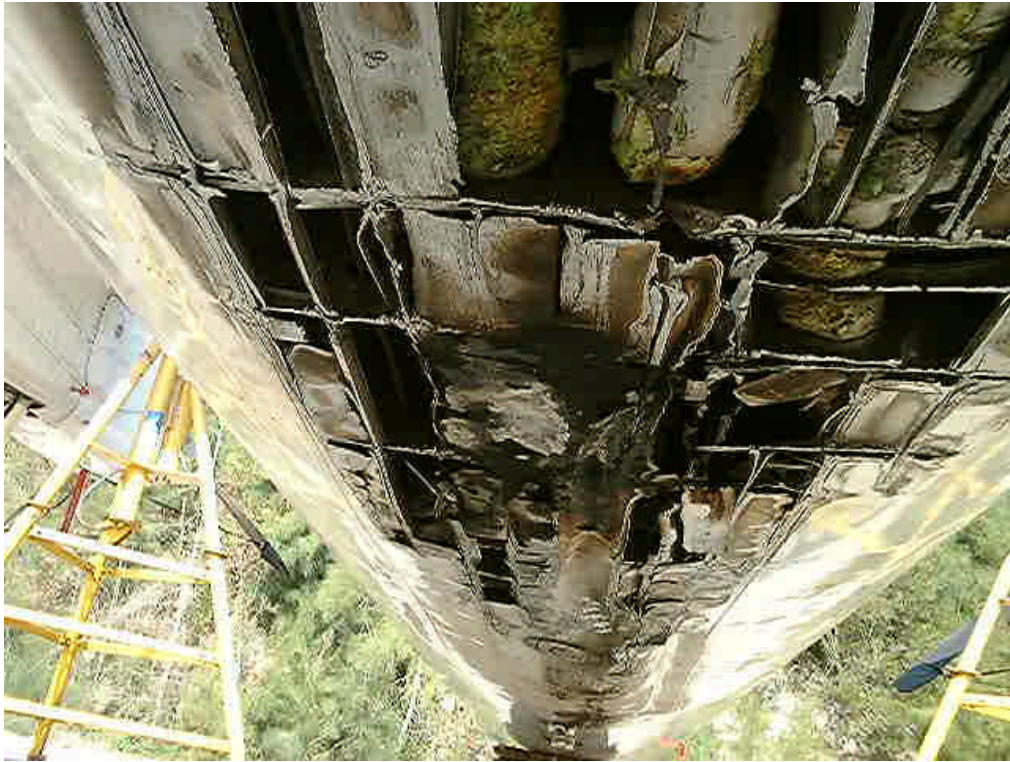
圖 1.12-8 機腹蒙皮 X424.12 站到 X642.5 站

1. 機腹蒙皮由機身 X424.12 站到 X642.5 站嚴重磨損、破洞、變形(詳圖 1.12-8)。
2. 27 左至 27 右縱樑，由機身 X680.0 站至 X743 站過熱損壞(詳圖 1.12-9)。
3. 28 左至 28 右機身縱樑由機身 X424.12 站至 X642.5 站嚴重磨損、破斷、變形。
4. 主樑底段於機身站 X510、X531.50、X550.50、X572.00、X582.56、X593.50、X600.8、X607.00、X626.50、X642.50 處皆嚴重磨損、斷裂。
5. 機身 X455.50 站 DME 2 號天線、機身站 X469.70 Marker Beacon 天線及 MLS 天線皆嚴重磨損。

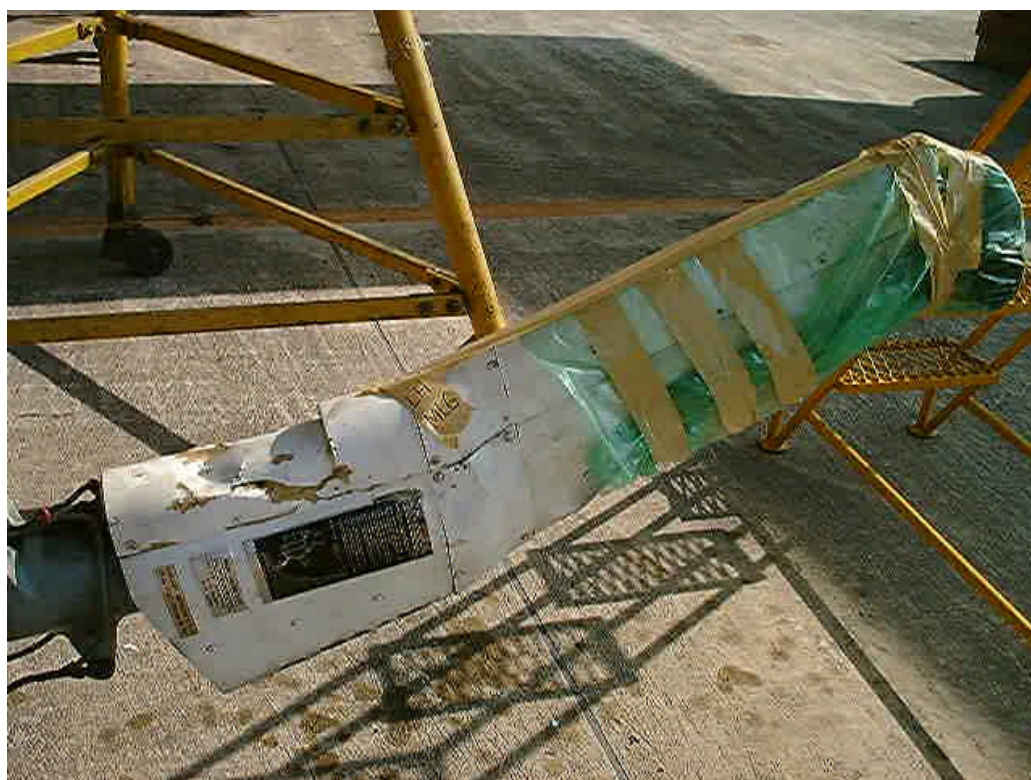
圖 1.12-19 左起落架導流板

1. 左起落架導流板損壞（詳圖 1.12-19）。
2. 左起落架外筒與軛之結構安全銷剪斷（詳圖 1.12-20）。
3. 左起落架軛斷裂（詳圖 1.12-21）。
4. 左起落架收起唧筒桿斷裂（詳圖 1.12-22）。
5. 右起落架導流板損壞（詳圖 1.12-23）。
6. 右起落架外筒與軛之結構安全銷剪斷（詳圖 1.12-24）。
7. 右起落架軛斷裂（詳圖 1.12-25）。
8. 右起落架收起唧筒桿斷裂（詳圖 1.12-26）。
9. 右起落架內側輪胎刻痕（詳圖 1.12-27）。

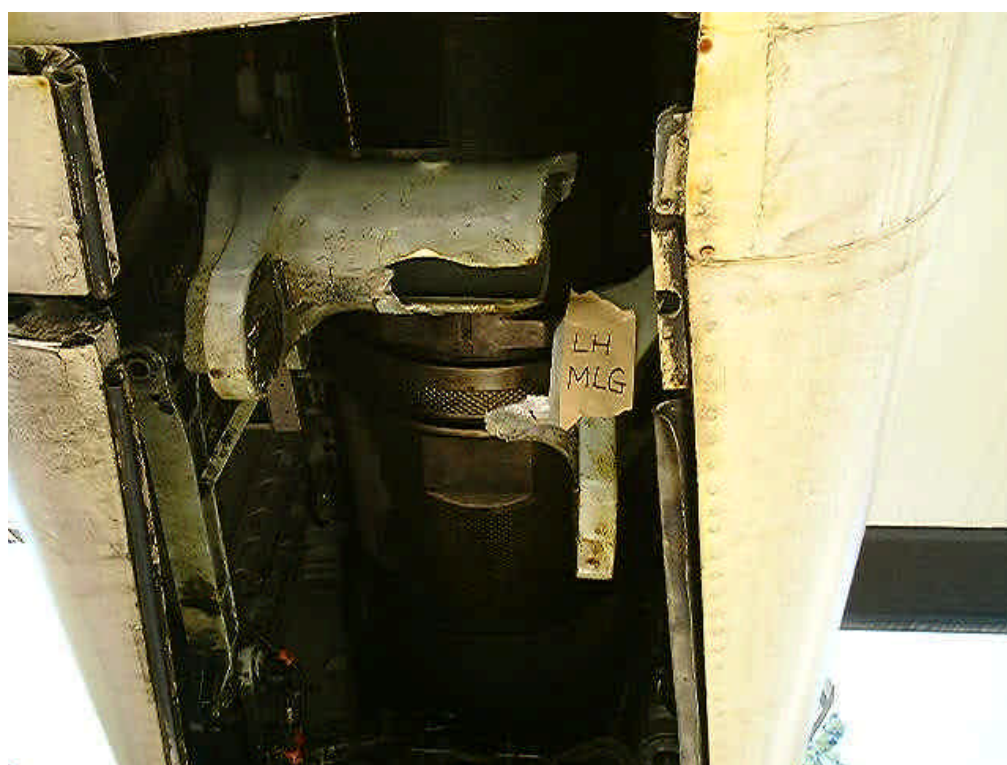
圖 1.12-20 左起落架外筒與軛

1. 左、右起落架結構安全銷研判係正常的超高強力鋼 300M，硬度平均分別為 HRc52.5 與 HRc52。
2. 左、右起落架結構安全銷其破斷模式皆為受到過應力導致強制破壞。

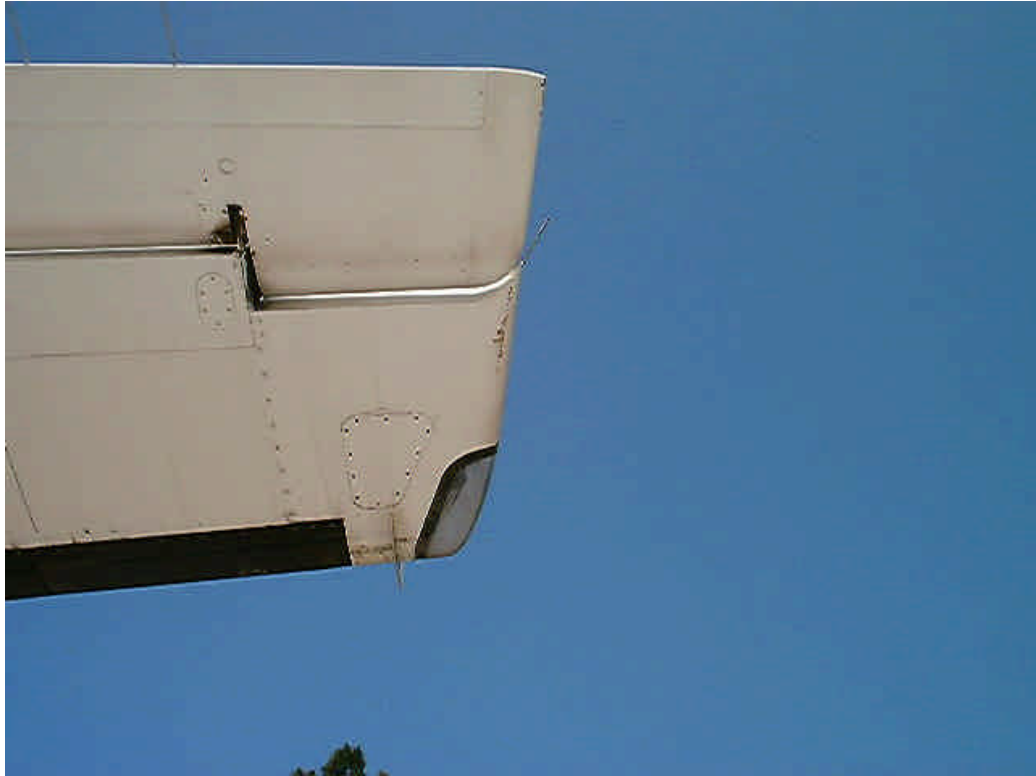
圖 1.12-29 右翼尖

右翼尖下方有輕微磨擦痕跡（詳圖 1.12-29）。

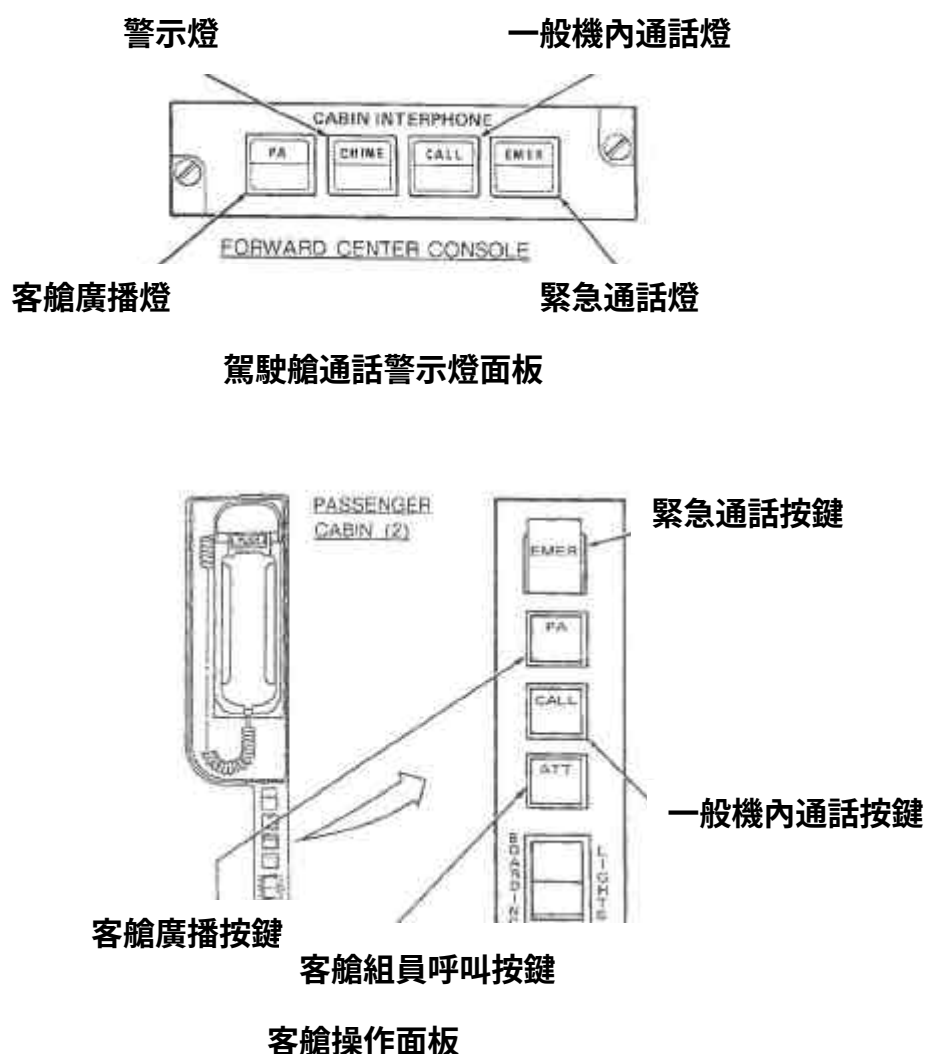
圖 1.15-1 機內通話器面板圖

根據客艙組員訪談資料，C3 客艙組員於發現濃煙後，於機尾客艙組員座位上觀察及等候 L1 帶班客艙組員指示，此時 L1 帶班客艙組員使用機內通話器(Interphone)通報駕駛艙，C3 客艙組員亦拿起話筒旁聽，未獲駕駛艙回答，此時濃煙造成呼吸困難，遂移位至 11C 座位；L1 客艙組員於見到客艙後方冒出濃煙後，指示乘客往前移動，並拿起機內通話器三次按下一般通話(CALL)按鍵呼叫駕駛員，駕駛員皆未回應。

客艙組員遭遇緊急或異常狀況時，按手冊規定應使用機內通話器中具蓋板之緊急(EMER)按鍵呼叫駕駛員，如圖 1.15-1 之面板結構。
