# 行政院飛航安全委員會

## 航空器失事調查報告

**ASC-AAR-02-07-001**

於台中市進行礙掃作業中墜毀失事

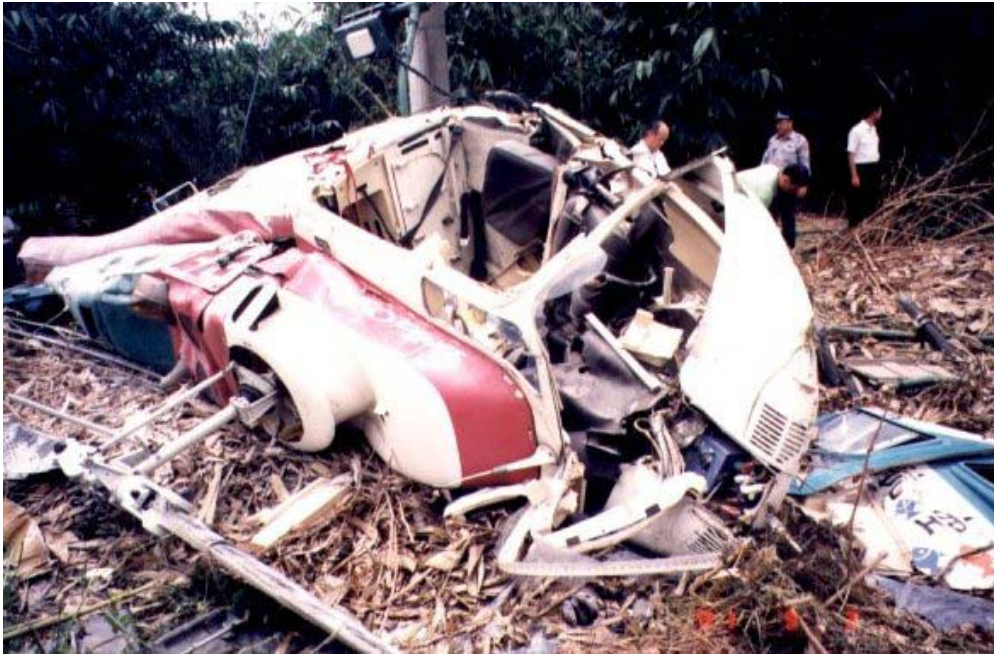
圖 1.3-1 飛機損壞情形

飛機全毀（詳圖 1.3-1）。

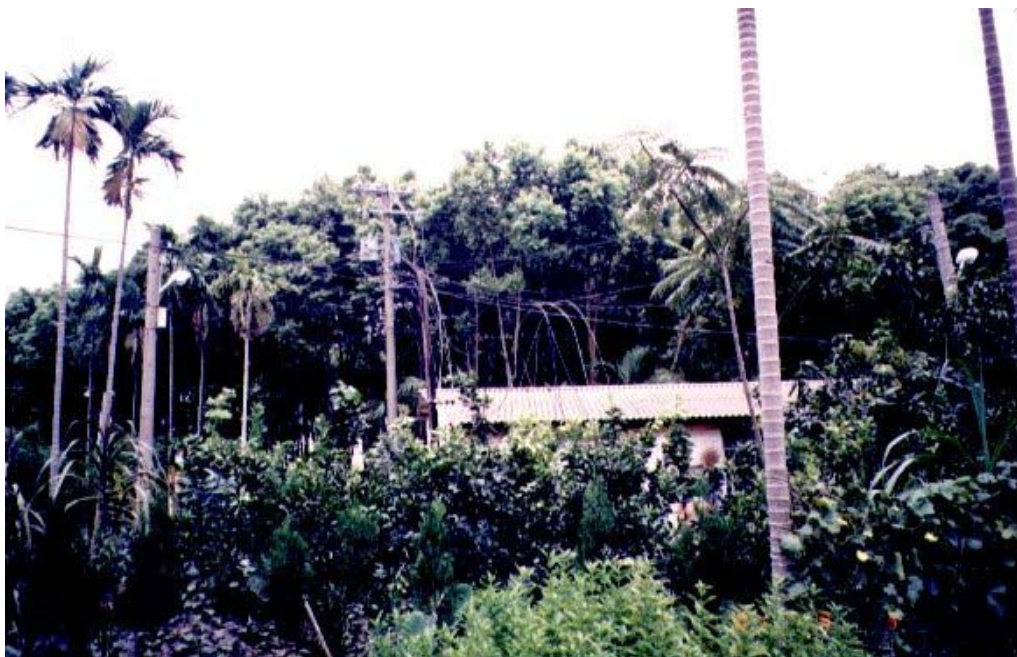
失事現場台電高低壓輸電電纜遭受該機撞斷，現場附近住家斷電，經台電人員搶修後恢復正常供電。

圖 1.4 台電高低壓輸電電纜遭撞斷情形

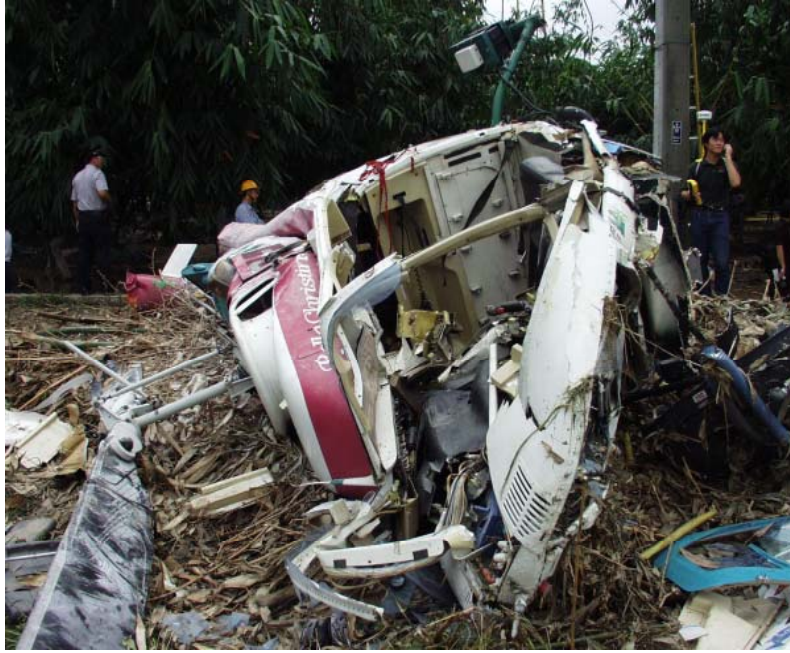
圖 1.12.1.1-1 機身地板結構向上擠壓

依據現場目擊證詞，該機於墜落前仍是完整一體，所有結構損害經檢視後發現皆係外力撞擊所致，研判該機之結構損害應係墜落時撞擊電纜及地面所致。依據 1.12.1 航機損害情形，該機前段機身座艙地板結構因承受與地面直接撞擊之故由下往上斷折變形，機身上方結構亦因承受所有系統機械重量（發動機、主旋翼、系統管路、儲油箱、傳動齒輪箱、傳動軸等）及撞擊影響，產生向下慣性，因此造成上、下結構同往座艙內部壓擠，使座艙結構變型樑框斷裂；另由飛機前段下緣機身結構向上翻折、滑橇斷落、礙掃水箱前部碎裂之損害，但飛機後段機身完整情形，研判飛機墜地時是機頭下沉姿態，是故前段下緣機身遭致與地面直接撞擊損害，由駕駛艙地板結構向上翻起的情形研判，該機撞擊剎那機身縱軸與地面維持約  $45^{\circ}$  角關係(詳圖 2.2.3-1)。

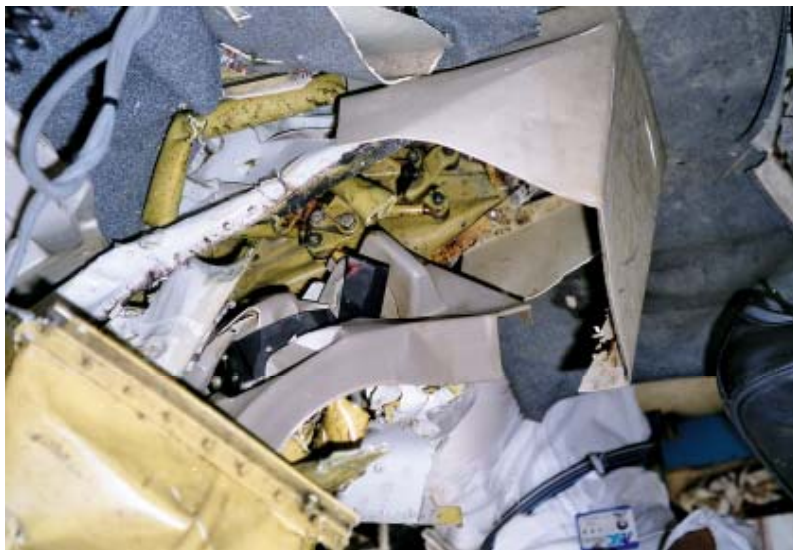
圖 1.12.1.1-2 座艙內部結構壓擠變型樑框斷裂

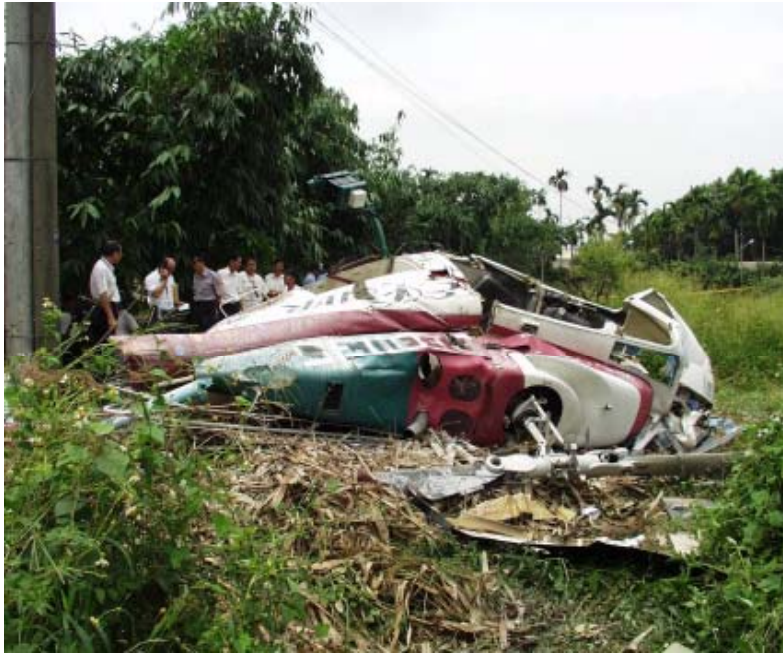
圖 1.12.1-3 失事飛機機身全毀發動機艙罩完整

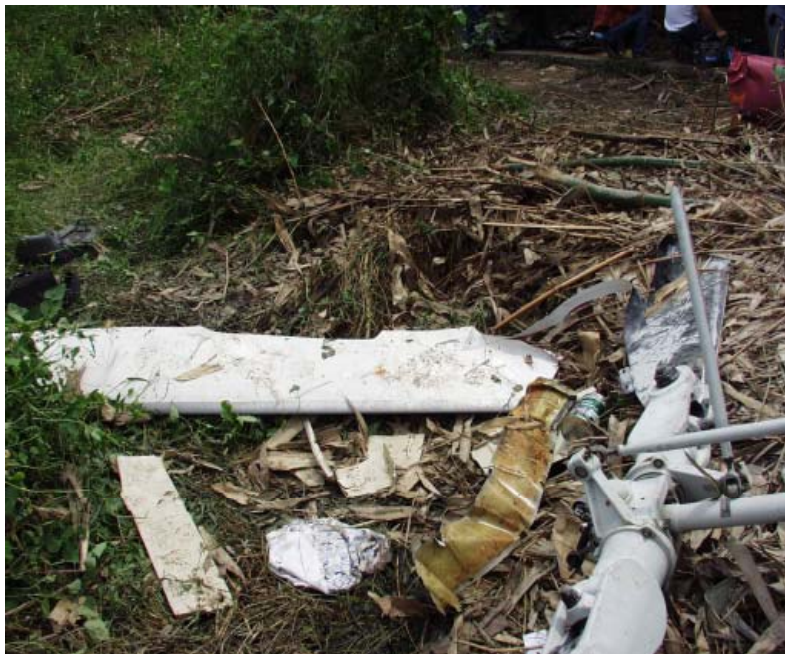
圖 1.12.1.1-4 一片主旋翼斷裂彎折

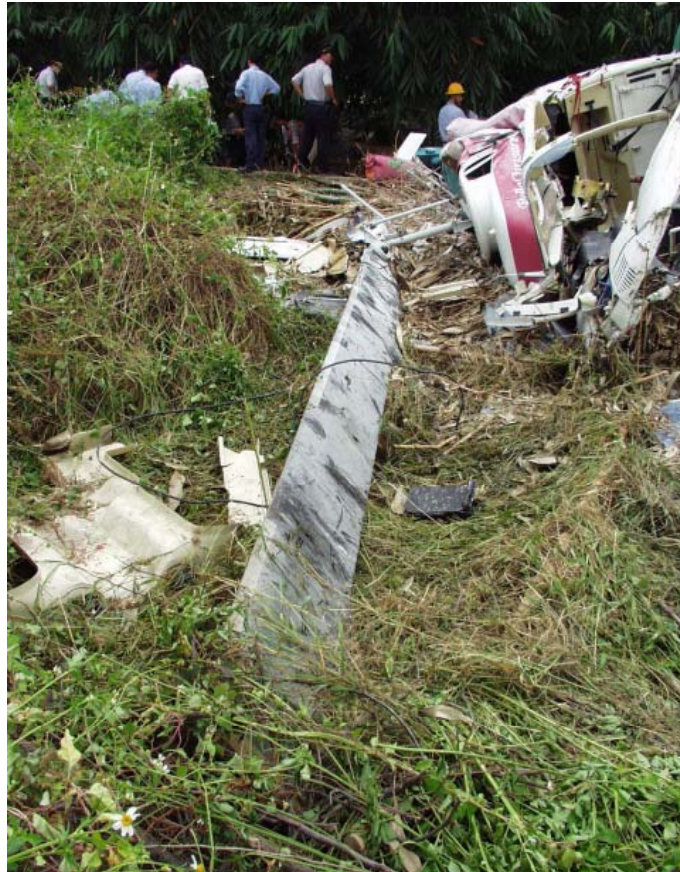
圖 1.12.1.1-5 一片主旋翼完整並與電線糾纏

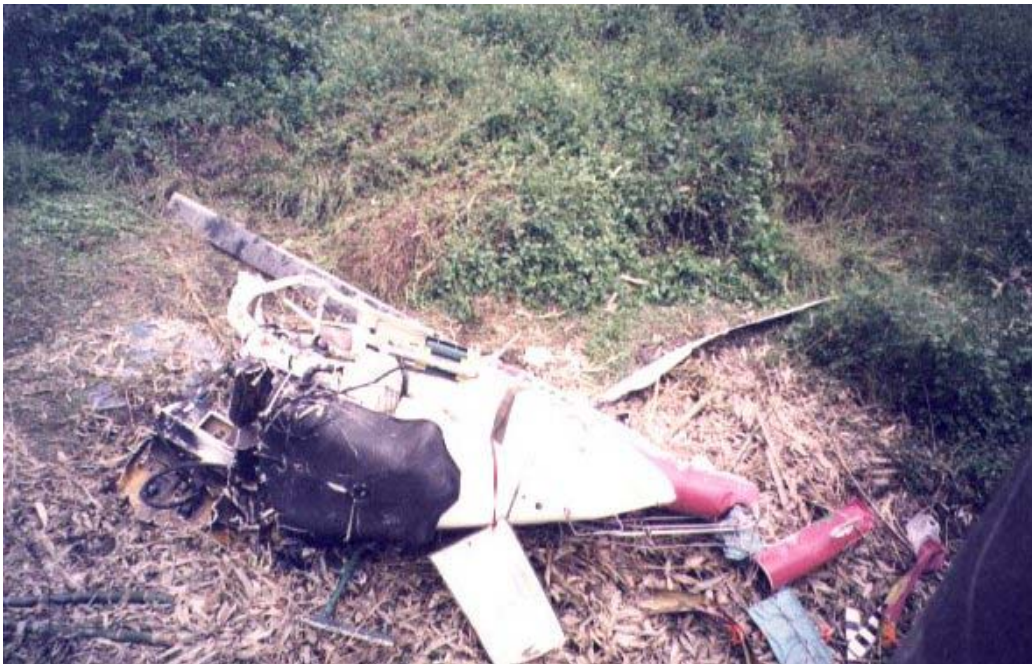
圖 1.12.1.1-6 礙掃水箱前部碎裂斷落。

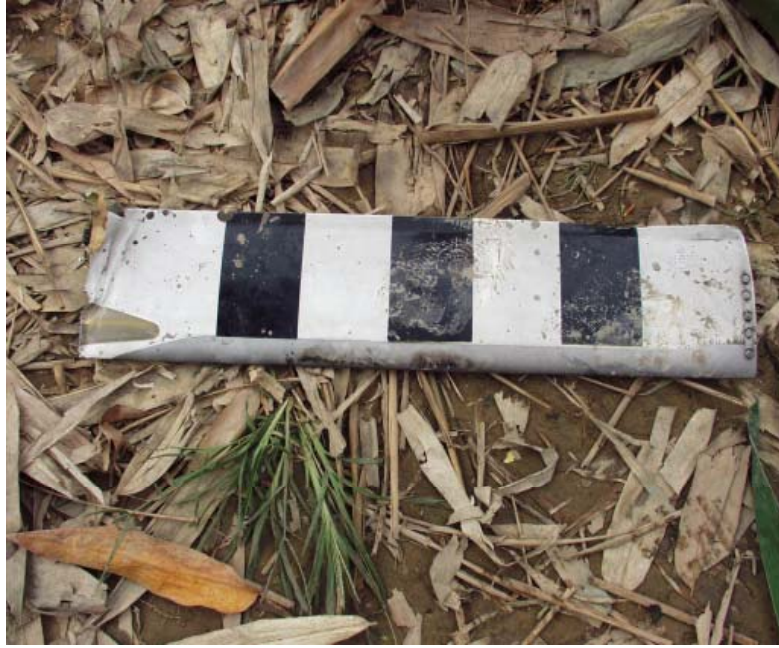
圖 1.12.1.1-7 兩片尾旋翼皆斷落，一片前緣金屬表面有黑色電擊痕跡

依據現場蒐證資料，殘骸附近 BB21 電線桿上四條殘留電纜斷口處沾附之紅色顏料，而其中一截斷落尾桁之左側下方漆面有電纜鋼絲摩擦痕跡，可見係為飛機尾桁之紅色油漆所致；下垂直尾翼根部撕裂與尾旋翼前緣發現電擊痕跡，應係為與電纜勾撞及高速旋轉之尾旋翼將電纜切斷時電纜裸芯與尾旋翼間產生之電弧所致，依據殘留電纜長度 A1(8.5 公尺)、A4(5.7 公尺)推算該機落地前之運動方向與 BB21

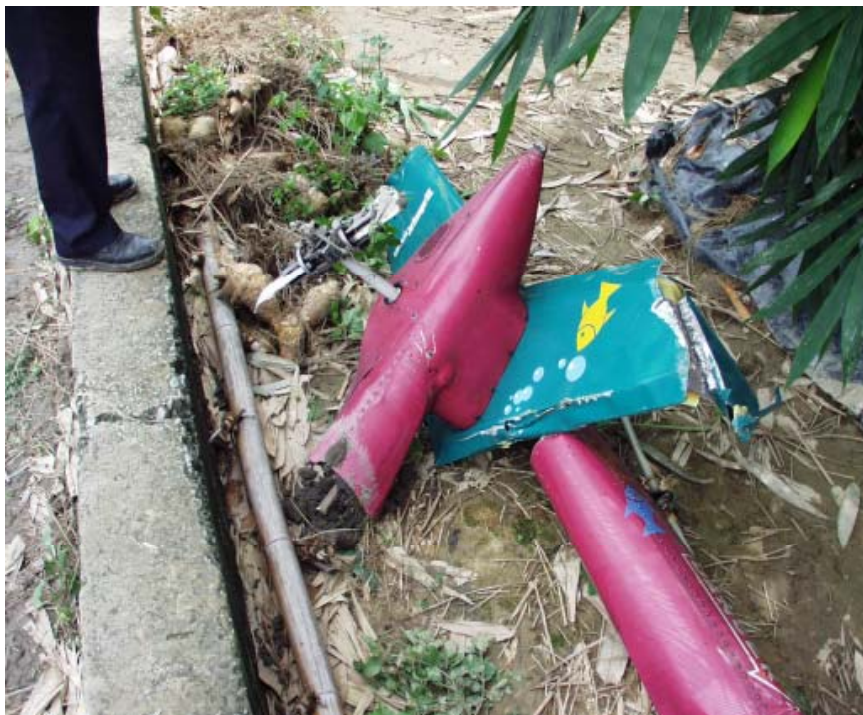
圖 1.12.1-8 下垂直尾翼根部斷裂

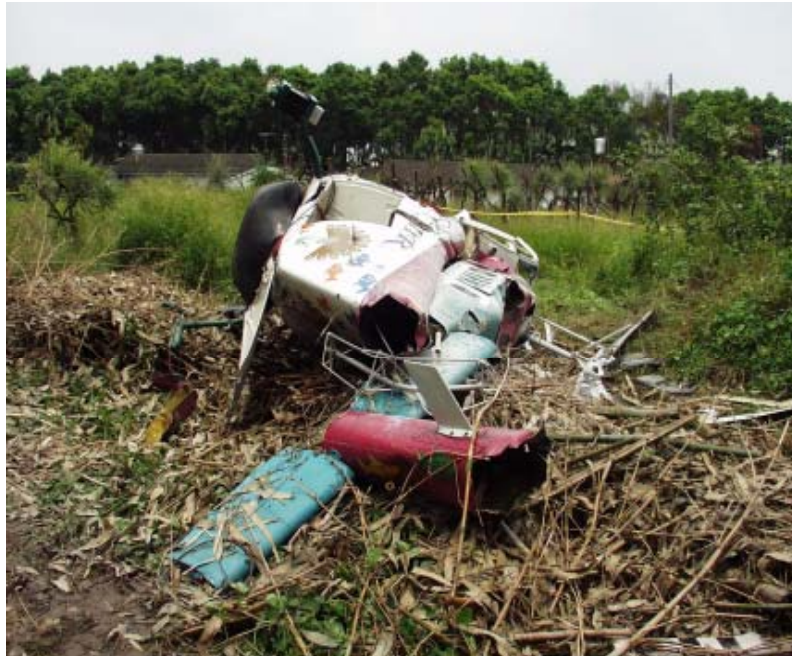
圖 1.12.1.1-9 尾桁斷成數截與機身脫離

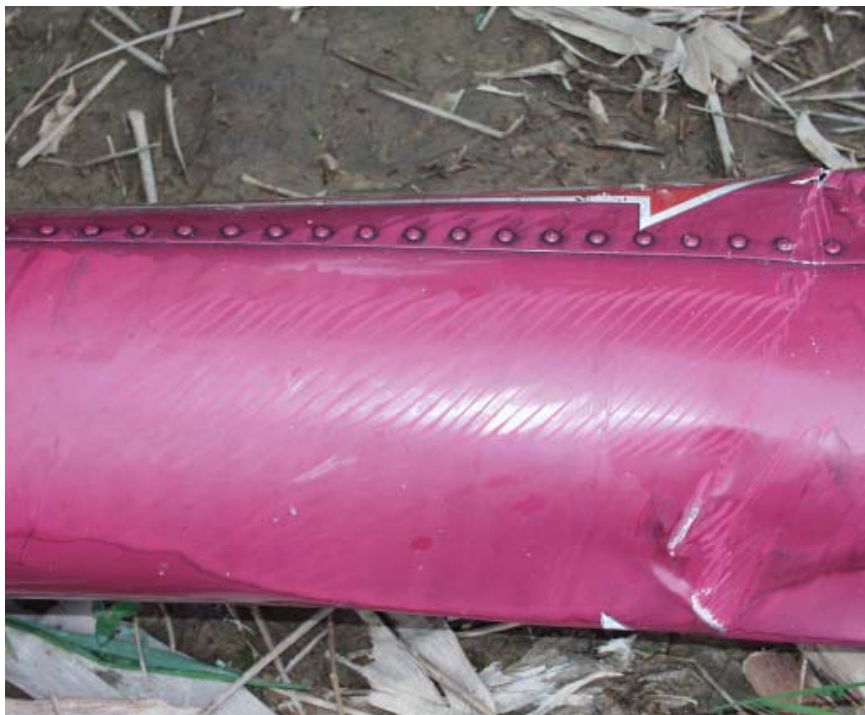
圖 1.12.1.1-10 其中一截尾桁左側下方有電纜鋼絲摩擦痕跡

依據現場殘骸資料顯示 A2 架空地線有紅色顏料應係尾桁及下垂直尾翼切斷；另 A1、A3、A4 電纜可能為尾旋翼或垂直尾翼切斷，以致造成槳葉前緣之電擊斑點及垂直尾翼根部撕裂情形，由尾桁左側下方發現電纜狀刮痕及 A2（8.8 公尺）、A3（6.6 公尺）與電線桿斷離位置研判，該機勾撞電纜當時坡度（機身橫軸）可能為左坡  $67.5^{\circ}$ ，該推測與飛機尾桁左側下方發現之電纜刮痕位置吻合（詳圖 2.2.1-1 正視圖）。

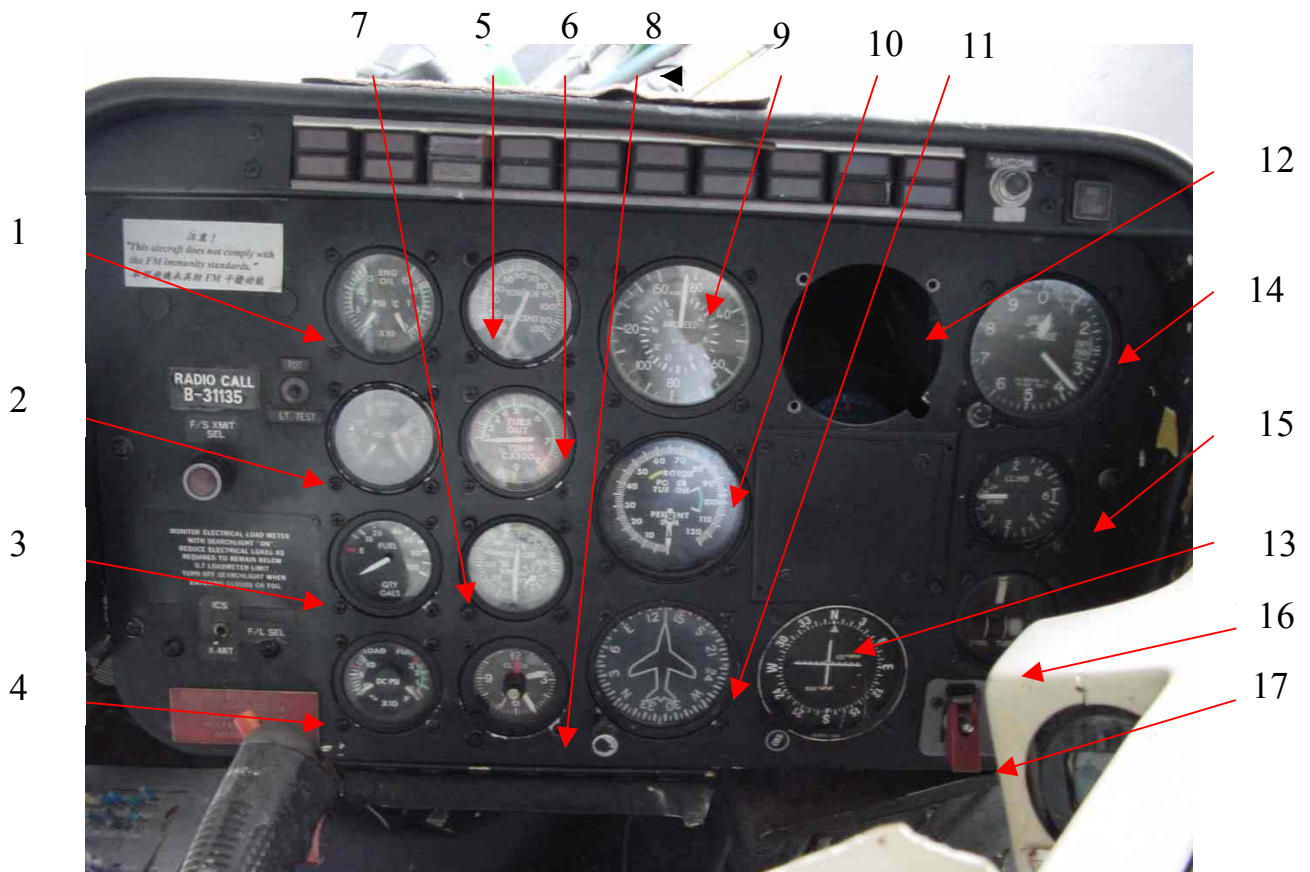
圖 1.12.1.2.1-1 各儀表刻度指示情形

1. 發動機滑油壓力/溫度表（Engine Oil pressure / Temperature）兩者均指示為 0。
2. 變速箱滑油壓力/溫度表（Transmission Oil Pressure / Temperature）兩者均指示為 0。
3. 燃油存量指示表（Fuel Quantity Indicator）指示為 0。
4. DC 負載/燃油壓力表（DC Load /Fuel Pressure）兩者均指示為 0。
5. 發動機扭力表（Torque Meter）指示為 0%。
6. 渦輪出口溫度（Turbine Out）指示小於 100℃。
7. 氣體產生器（Gas Producer）N1 轉速指示為 0%
8. 時鐘（Clock）指示為 2 點 25 分。
9. 空速表（Airspeed Indicator）指示約 5 Knots。
10. 動力渦輪（Power Turbine）N2 轉速/旋翼轉速（Rotor RPM）兩者均指示為 0%。
11. 無線電磁方位指示器（Radio Magnetic Indicator）為 135 度。

12. 姿態儀（Attitude Indicator）鬆脫掉落至儀表板內，指針指示隨著移動而變化。
13. 水平姿態儀（Horizontal Attitude Indicator）對正中間。
14. 高度表（Altimeter）指示為 36 呎。
15. 升降速率表（Vertical Speed Indicator）指示為 0。
16. 轉彎傾斜儀（Turn and Bank Indicator）白球向右傾。
17. 燃油瓣（Fuel Valve）位置於 ”開啟”（ON）。

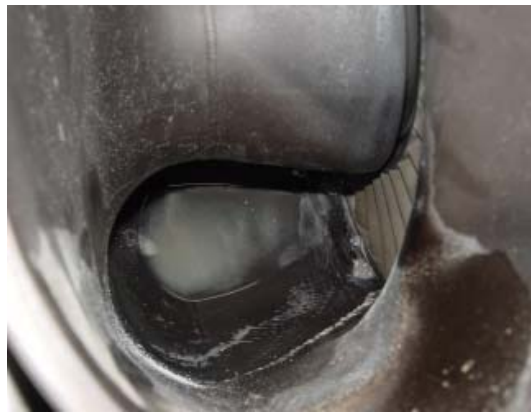
圖 1.12.1.2.2-2 發現排氣口有些許消防泡沫水積存

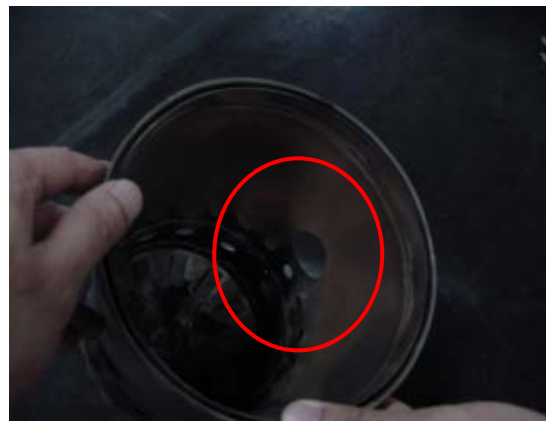
分解後發現噴油嘴周圍 (詳圖 1.12.1.2.2-7) 及燃燒室內側 (詳圖 1.12.1.2.2-8) 有紅褐色斑痕。

圖 1.12.1.2.2-7 噴油嘴周圍 (左) 及圖 1.12.1.2.2-8 燃燒室內側 (右) 有紅褐色斑痕

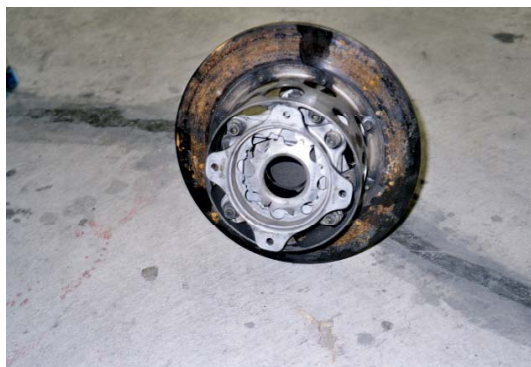
1. 發動機至主旋翼傳動箱撓性連接軸斷裂，斷裂面未發現旋轉摩擦痕跡 (詳圖 1.12.1.2.3-1)，主軸外觀完整 (詳圖 1.12.1.2.3-2)，齒輪箱外觀完整 (詳圖 1.12.1.2.3-3)，主承桿完整無損 (詳圖

圖 1.12.1.2.3-1 主旋翼傳動箱撓性連接  
軸斷裂

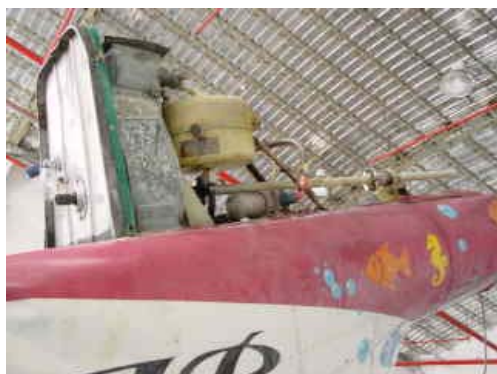
圖 1.12.1.2.3-5 傳動箱傳動軸多處斷裂

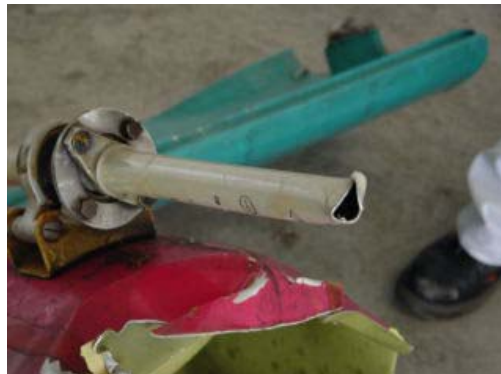
圖 1.12.1.2.3-6 斷裂面扭曲變形

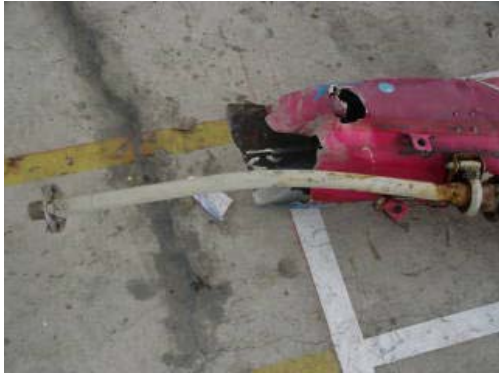
圖 1.12.1.2.3-7 傳動軸彎曲

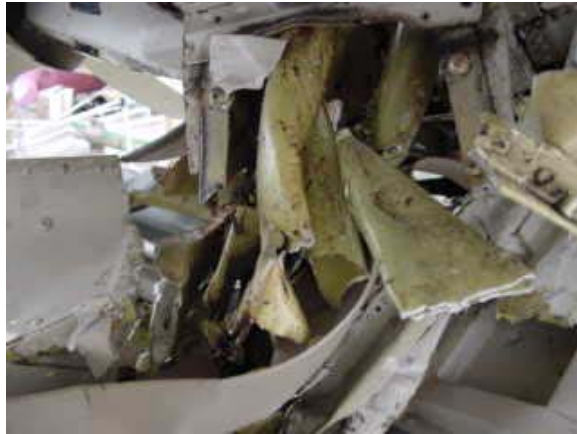
圖 1.12.1.2.5-3 操縱桿至各伺服器連桿斷折

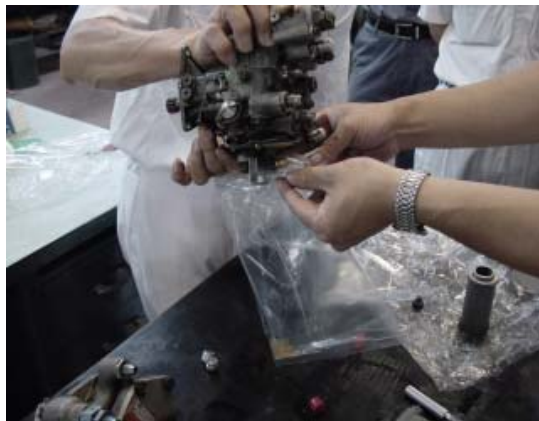
5. 燃油控制器：拆解後發現控制器內有異常液體，此液體無臭味亦無燃油觸感，呈水狀（詳圖 1.12.1.2.6-6）。

圖 1.12.1.2.6-6 無臭味亦無燃油觸感，呈水狀之液體

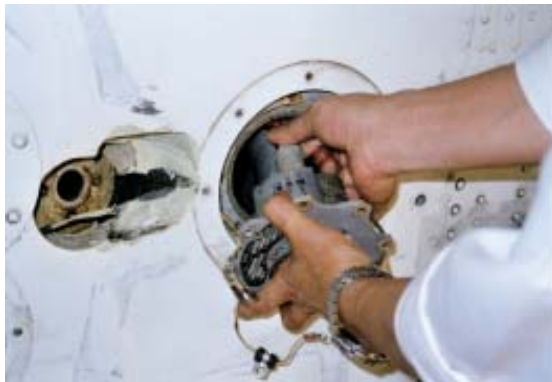
圖 1.12.1.2.6-9 拆下燃油箱之燃油增壓泵

7. 拆下燃油箱之燃油增壓泵（詳圖 1.12.1.2.6-9），檢視泵體內流出液體，無臭味亦無燃油觸感，呈水狀（詳圖 1.12.1.2.6-10）。

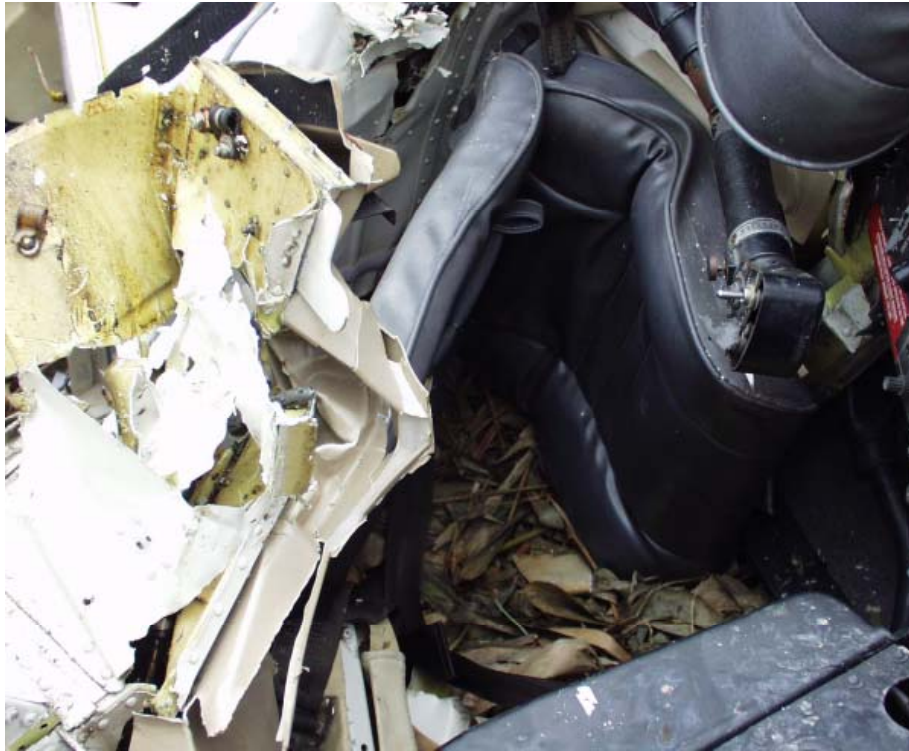
圖 1.12.1.3-1 駕駛座椅背及後方隔框前傾斷折

據消防人員稱，在現場殘骸中發現水槍操作員突破前方隔框向前下方擠壓，再壓擠前方駕駛座椅背，該椅背斷折又壓在駕駛員前傾的背上，在救護車上對兩人施行急救，並經送台中中國醫藥學院附設醫院，但均因傷重不治。

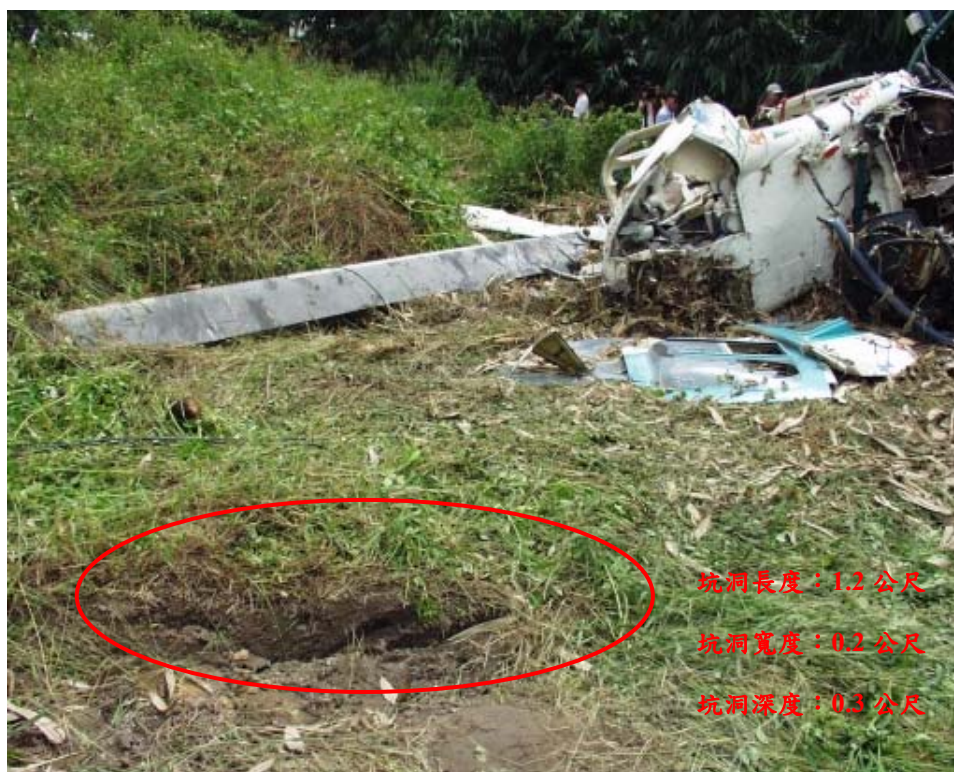
圖 1.12.2-9 主旋翼觸及地面所造成之坑洞（圈內所示）

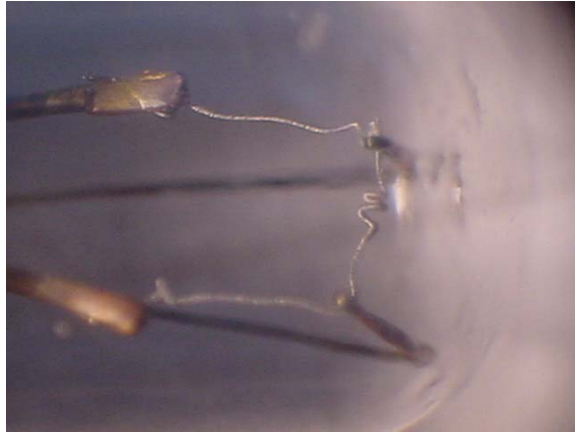
影像放大後檢視該燈泡燈芯有捲曲現象 (詳圖 1.16.2-3)。

圖 1.16.2-3 燃油泵低壓警示燈燈芯有捲曲現象

過燈絲，通電之燈絲產生光與熱，發熱的燈絲變為柔軟，柔軟的燈絲遭受撞擊時被本身重量拉伸而延展，燈絲伸展後因金屬特性無法還原，所以會有捲曲狀燈絲的形成。因此如果發現捲曲狀燈絲即表示該警示燈可能於飛機與地面撞擊時是亮著的，亦即該警示燈所代表的系統在飛機失事時應是故障的。

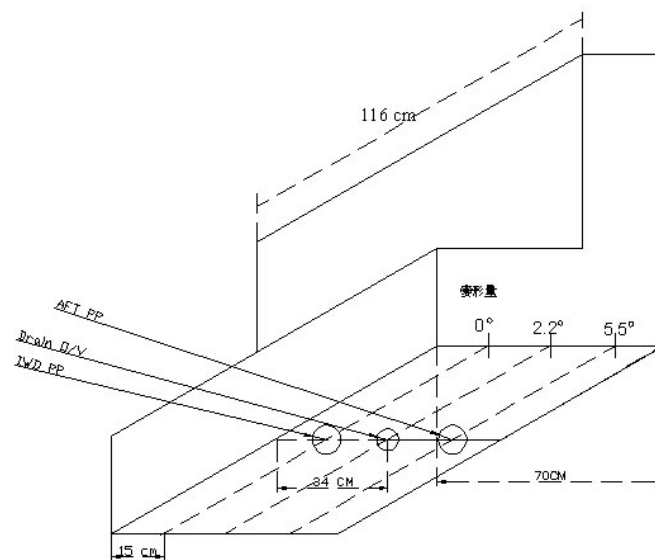
圖 2.5-1 油箱外型

依據圖 1.18.1-1 顯示該機洩水閥裝置於油箱底部中間位置，但是該機在地面時因為機身流線之設計，使機腹成一前低後高傾斜角度，前增壓泵、洩水閥及後增壓泵與水平線夾角各為  $0^\circ$ 、 $2.2^\circ$  及  $5.2^\circ$ （詳圖 2.5-1），最低位置在油箱之最前端，因此油箱積水不但無法完全排除，尚可能有相當容量的水會留存油箱中，計算如下：

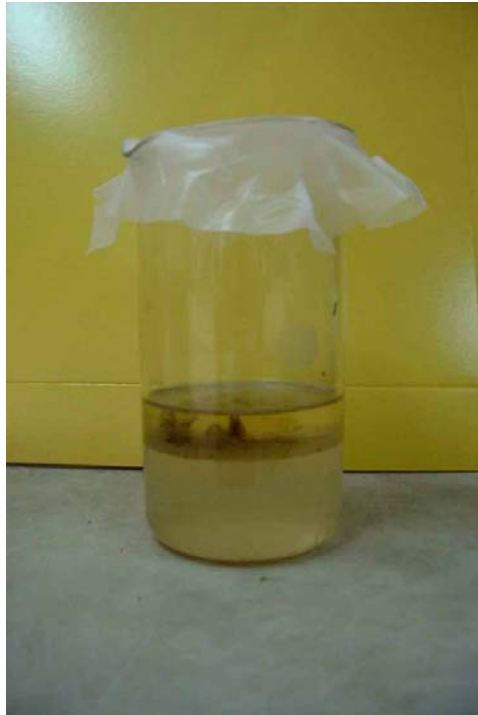
相片七、樣品(1).倒於燒杯後可明顯看出分兩層

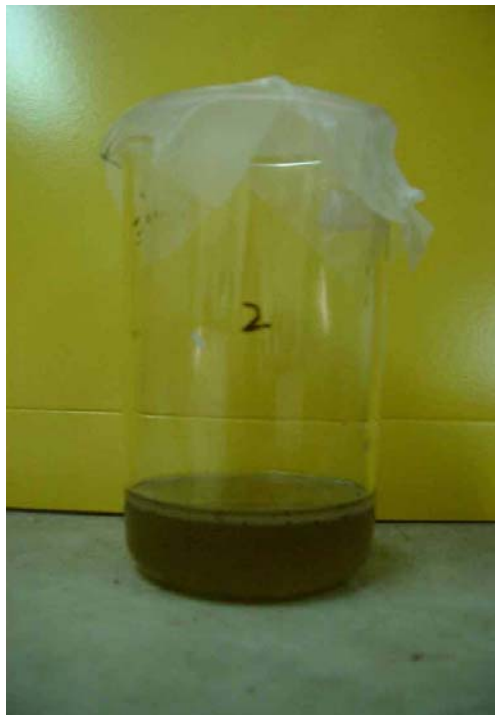
相片八、樣品(2).倒於燒杯後可明顯看出分兩層，且上層有較多泡沫
