航空器重大意外事件調查報告

ASC-AIR-02-10-001

中華民國 90 年 9 月 21 日
華信航空公司 AE737 班機
FOKKER50 型機
國籍登記號碼 B-12272
立榮航空公司移機
MD90 型機
國籍登記號碼 B-17920
於台北松山國際機場地面碰撞

行政院飛航安全委員會
AVIATION SAFETY COUNCIL

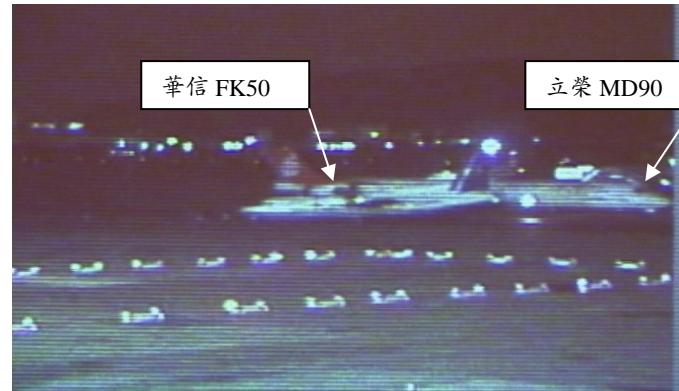
松山機場中控室監控錄影，碰撞時之情形如圖 1.1-2 所示。

圖 1.1-2 兩機於機坪/滑行道上右機翼碰撞

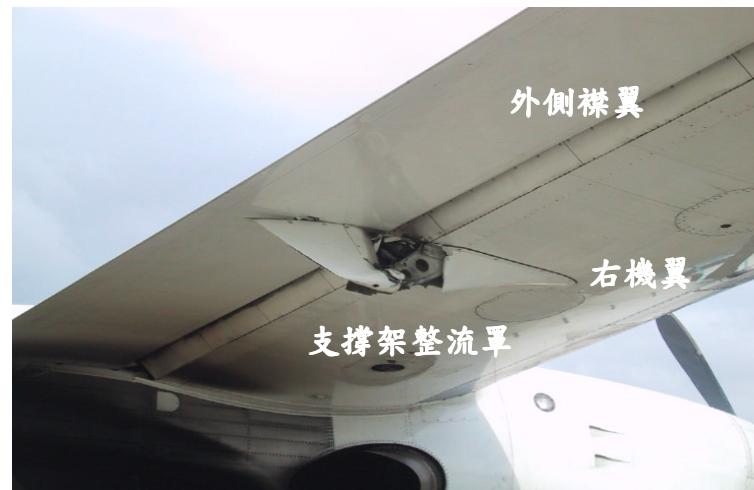
1.3.1.1 右側機翼之外側襟翼及其支撐架、支撐架整流罩遭撞受損

圖 1.3.1-1 右外側襟翼受損情形

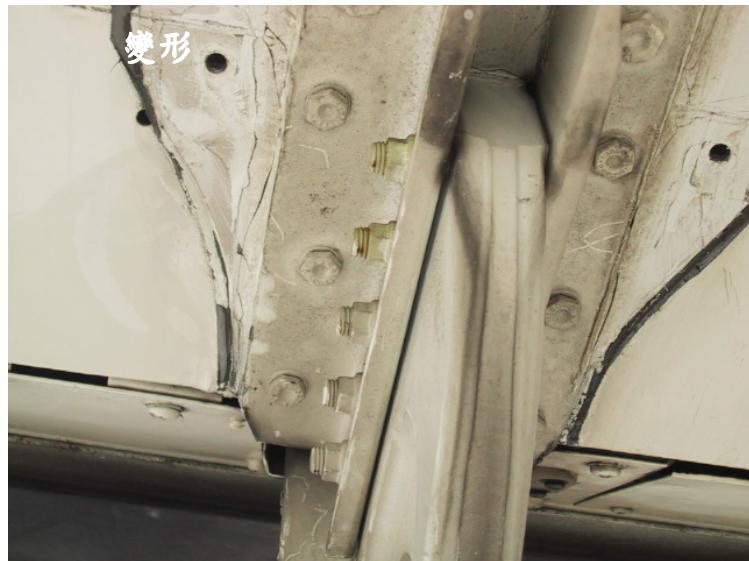
1. 底部外表面：機翼站位（WSTA）6550 兩側之機翼後緣蓋板變形（圖 1.3.1-2）。

圖 1.3.1-2 機翼後緣蓋板變形

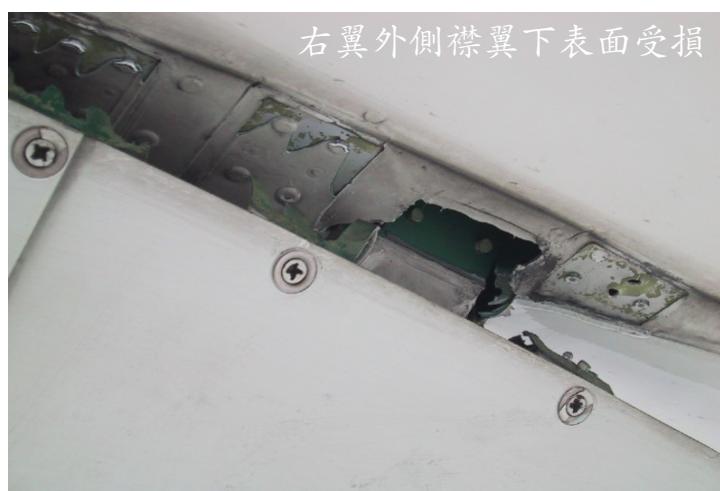
2. 外側襟翼：RIB（襟翼縱肋）2435 站位區域，頂部蒙皮輕微變形；底部蒙皮嚴重受損。

RIB 2435 站位區域，縱向助強條變形。

RIB 2435 站位區域，縱向翼肋嚴重損壞。

圖 1.3.1-3 右外側襟翼縱肋及底部蒙皮受損情形

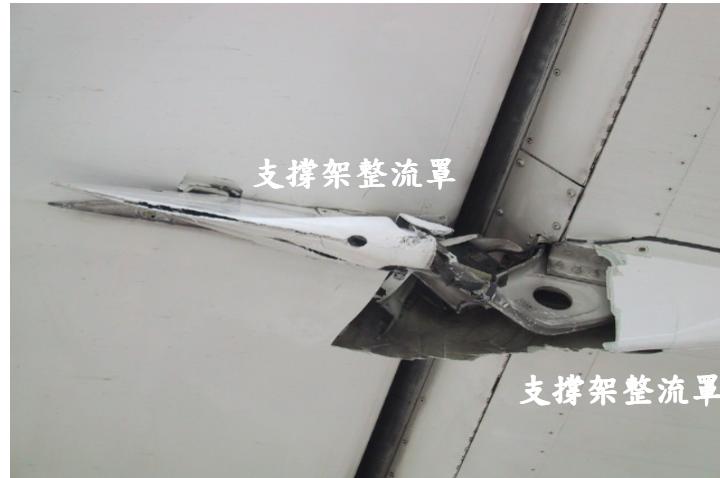
1. 外側襟翼支撐架整流罩被撞破損。

圖 1.3.1-4 外側襟翼支撐架整流罩破損

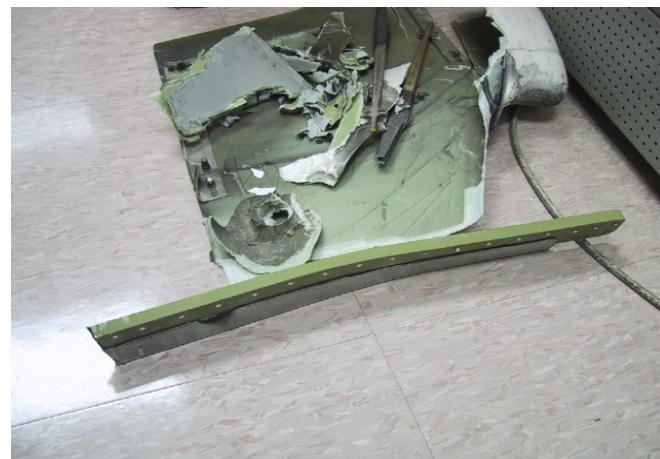
2. 外側襟翼安裝組（另）件受損。

圖 1.3.1-5 外側襟翼安裝組件受損

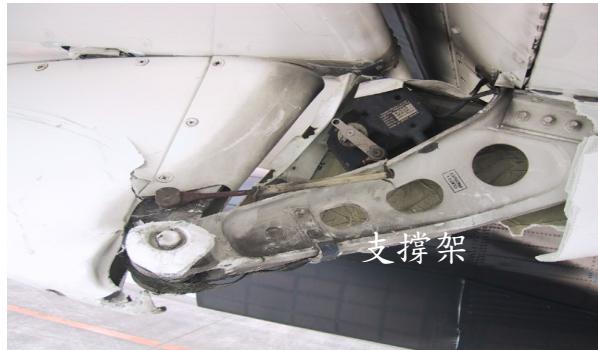
3. 外側襟翼支撐架嚴重受損。

圖 1.3.1-6 外側襟翼支撐架嚴重受損

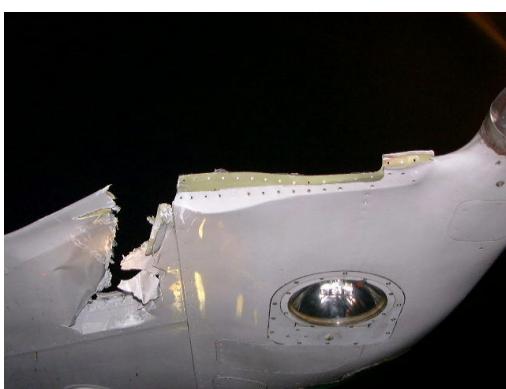
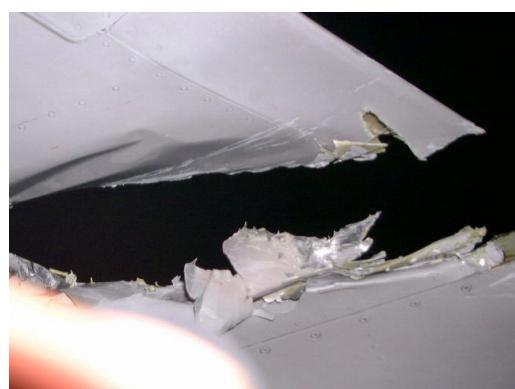
1. 翼尖結構受損（圖 1.3.2-1 及 1.3.2-2）。
2. 翼尖結構後緣於站位 Xw 536.861 至 Xw 560.861 有數處受損（圖 1.3.2-3）。
3. 機翼後樑上蓋凸緣於站位 Xw 551 處撕裂 1.2"x2.3"（圖 1.3.2-4）。
4. 前緣襟翼於站位 Xw 551 處有凹痕（圖 1.3.2-5）。
5. 翼尖溢油箱(Surge Tank)上蓋板刮傷（圖 1.3.2-6）。
6. 機翼 Xw 551 上緣蒙皮刺穿，寬度大小為 1"x2.1"，其後端並有刮傷（圖 1.3.2-6）。
7. 機翼上緣蒙皮從前項刺穿處往前延伸 3"至前緣襟翼處刮傷（圖 1.3.2-6）。

圖 1.3.2-1 右翼尖結構受損情形

圖 1.3.2-2 右翼尖結構受損情形

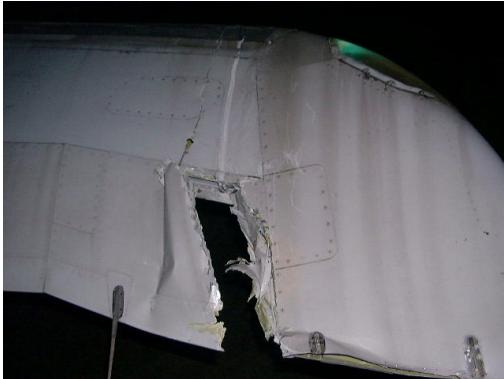
圖 1.3.2-3 右翼尖結構後緣受損

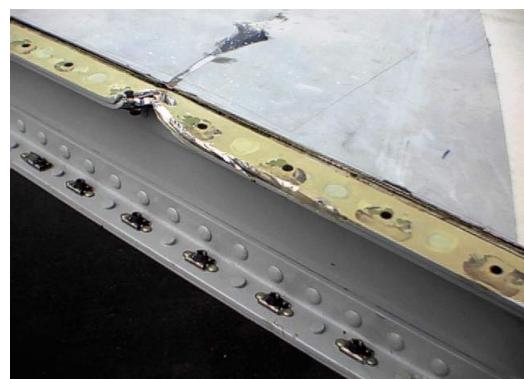
圖 1.3.2-4 右機翼後樑上蓋凸緣受損

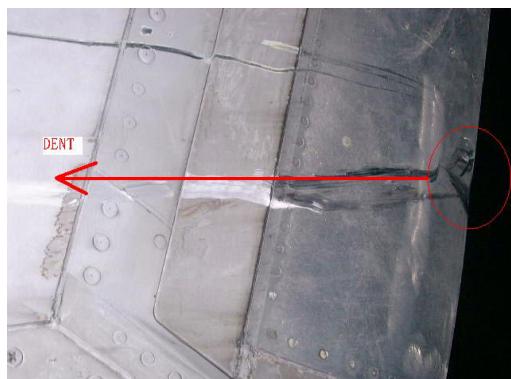
圖 1.3.2-5 前緣襟翼受損情形

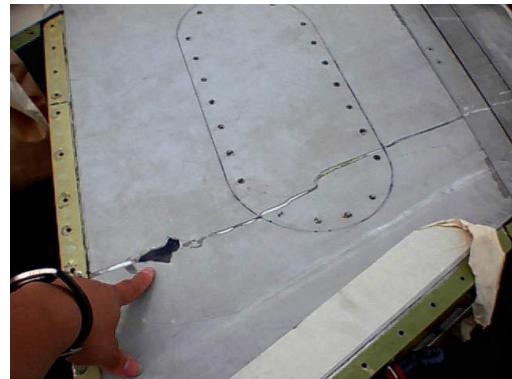
圖 1.3.2-6 機翼上緣蒙皮刺穿

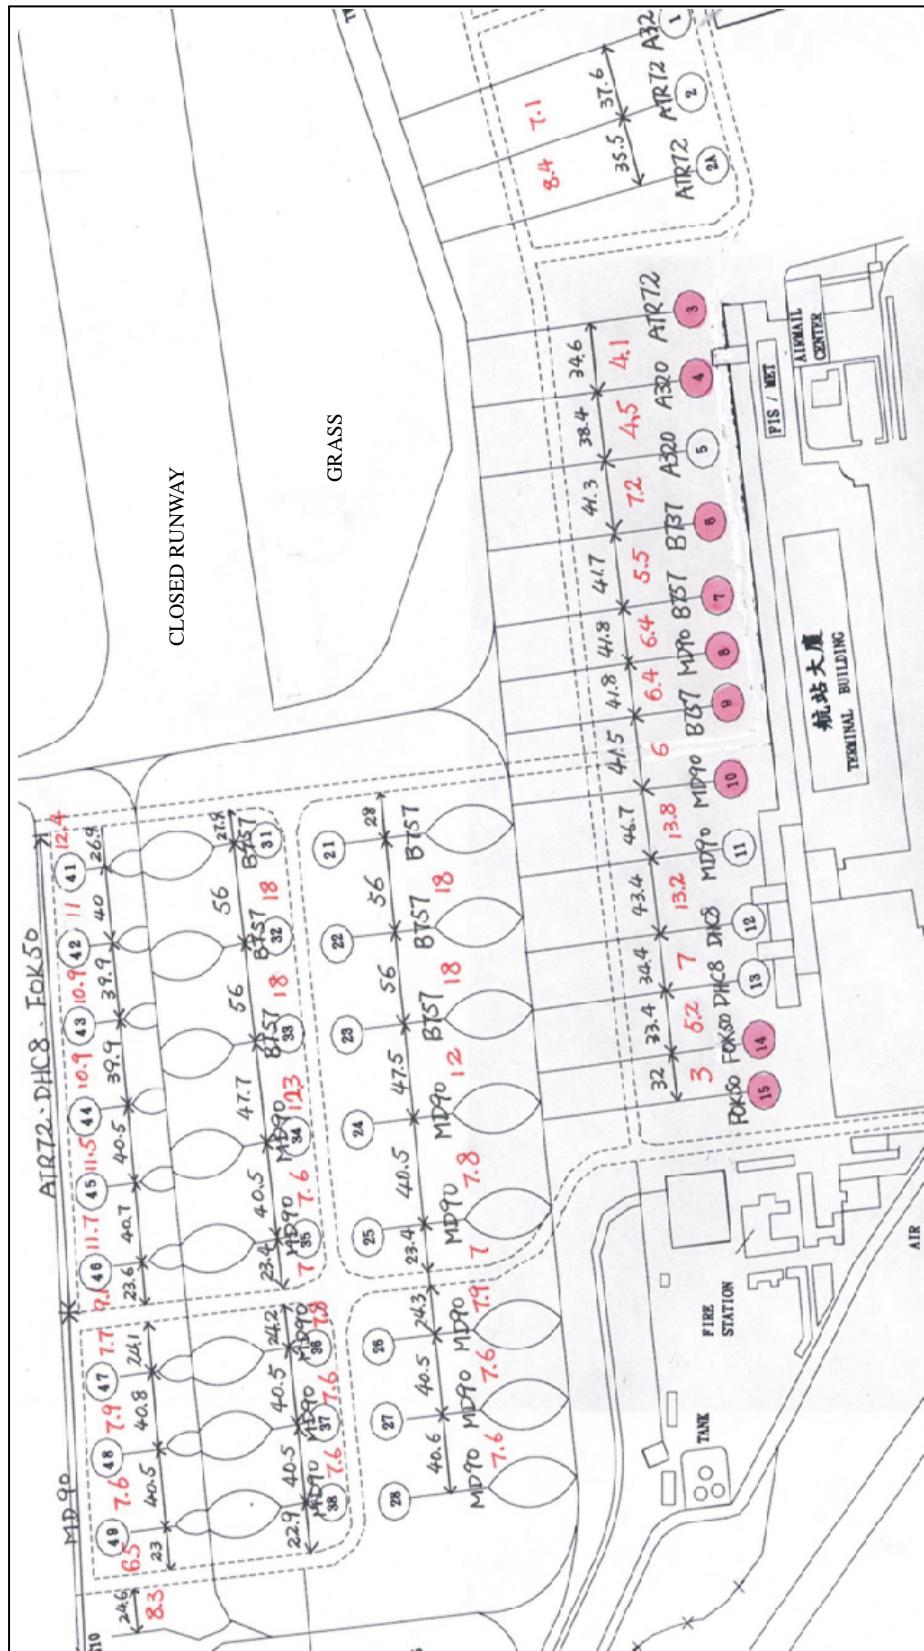
圖 1.10-5 松山機場現有各機坪停機線間距

依據各機坪允許停放機種，松山機場現有各機坪停機線間距如圖 1.10-3 所示，圖中黑色字顯示停機位允許停放之最大機型及兩停機線間距，紅色字顯示兩停機線停放最大機型時之翼尖間距。

民航局航管組於 90 年 6 月 8 日航管四(90)第 0017832 號函中，對松山機場民航停機坪位置提出審查意見，說明經審查松山機場 3,4 號機坪機翼間距為 4.1 公尺，14、15 號機坪機翼間距為 3 公尺，皆不合國際規定。雖然 4~11 號機坪裝有目視機位方位導引，間距可據以縮小，但在機坪運作安全考量下，宜再詳加審視規劃。

松山機場南北側停機坪間距已於 90.11.2 採取改善措施，目前南北側停機坪間距均已符合規範。

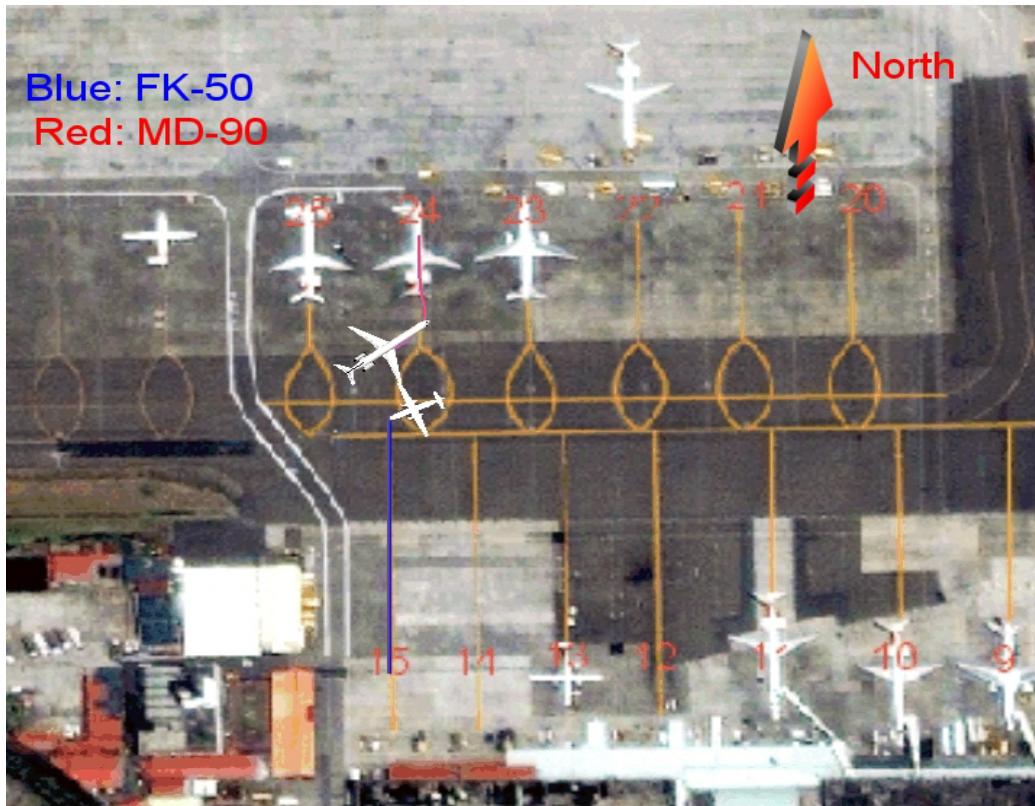
圖 1.11-1 記錄器資料模擬之碰撞地點

依上述記錄器資料數據模擬之兩航機碰撞地點如圖 1.11-1
