# **航空器失事調查報告**

**ASC-AAR-02-12-001**

**長榮航空公司 BR316 班機**

**於中正國際機場降落時重落地失事**

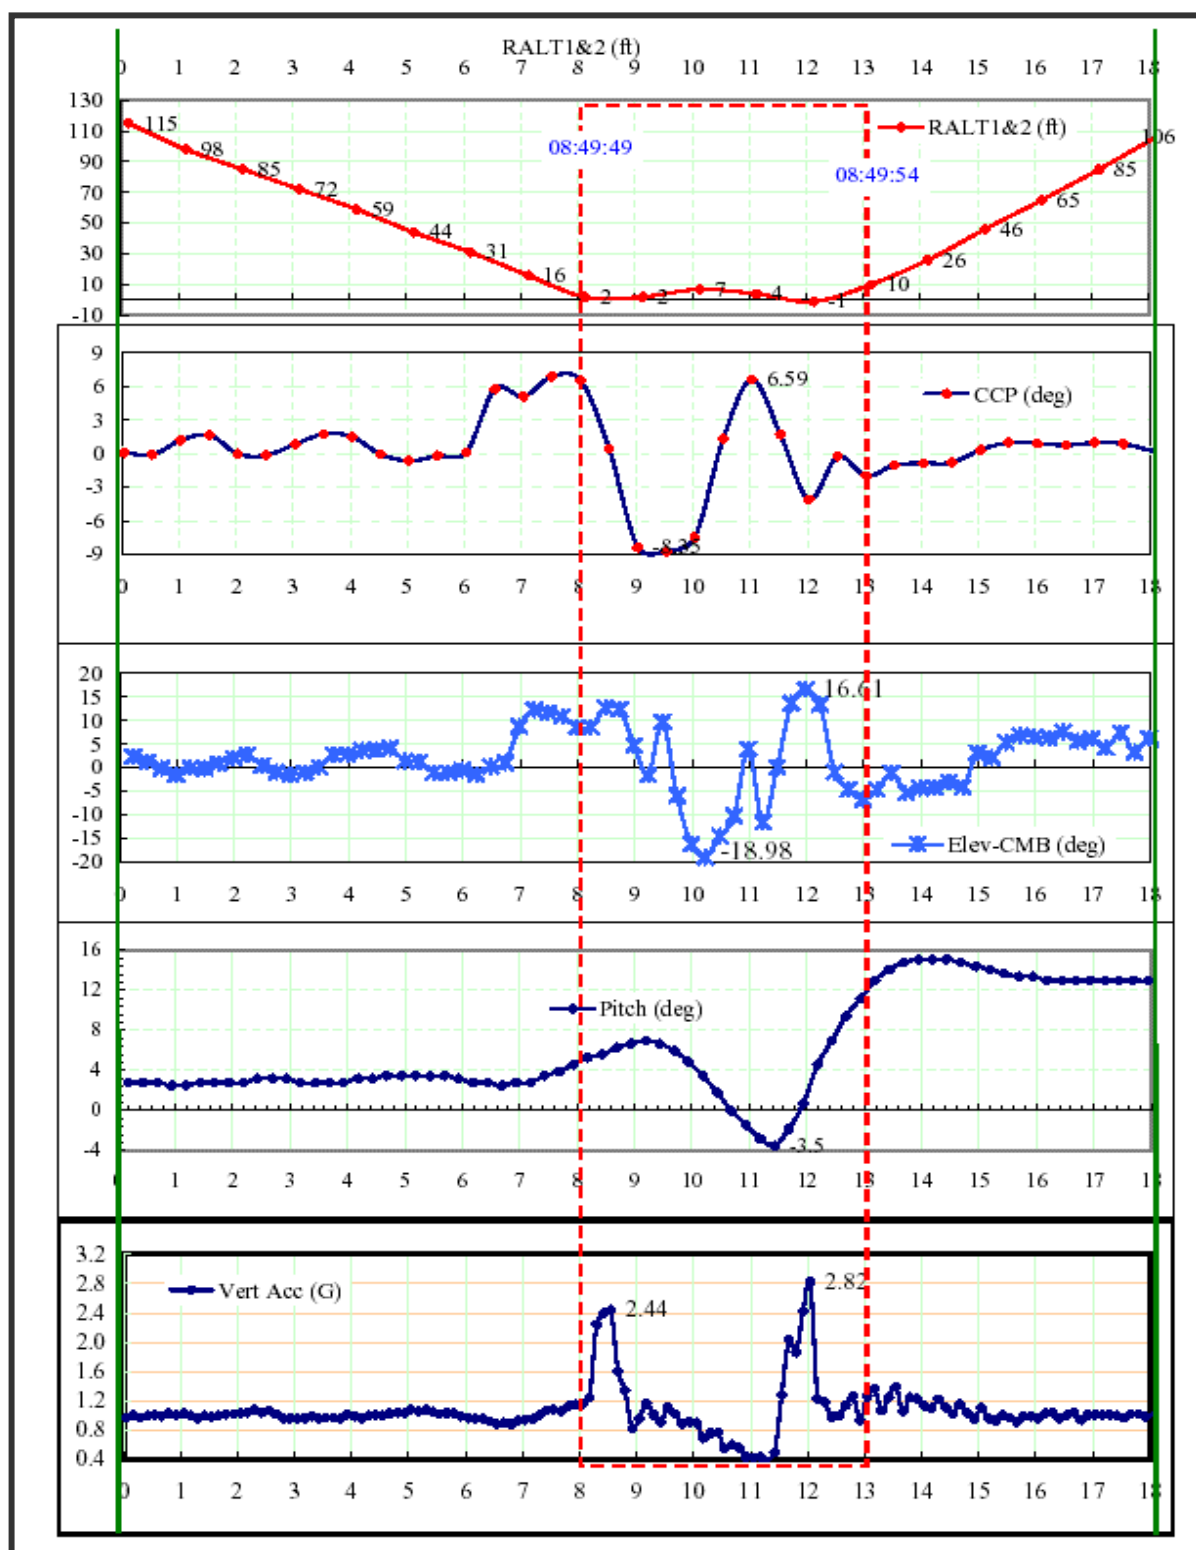
圖 1.11-7 該機第一次落地期間之俯仰操作與高度變化圖

9. 第一次落地過程，(如圖 1.11-3、圖 1.11-4、圖 1.11-7)：

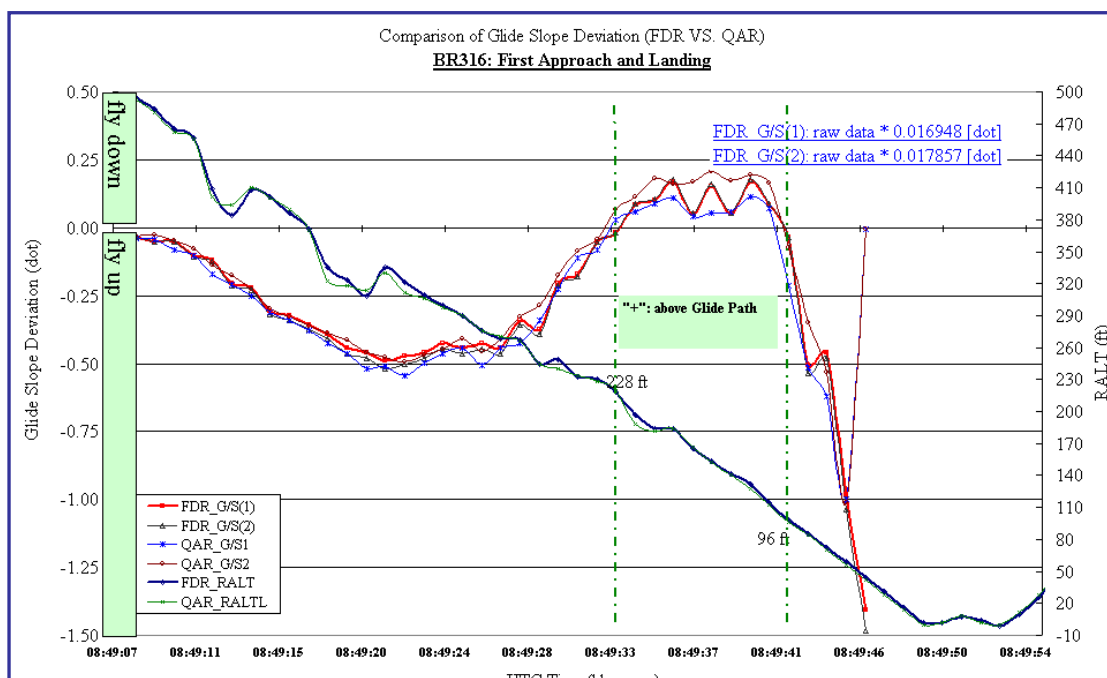
圖 1.11-8 該機第一次進場及著陸期間之滑降台 (G/S) 與左右定位台 (LOC) 訊號隨時間之偏移變化圖

7. 第一次進場及著陸期間之滑降台與左右定位台訊號偏移，(如圖 1.11-8)：
  - 該機從無線電高度(RA)1,500 呎至通過 06 跑道頭期間，其左右定位台 (LOC) 與滑降台 (G/S) 訊號偏移 (Deviation) 分別為 0.011 dot (fly right) 及 -0.074 dot (fly up)。

- 該機於無線電高度 457 呎時，與 06 跑道中心延長線之最大偏移為 0.091 dot (fly right)。
  - 該機於無線電高度 500 呎至 228 呎期間，均低於 3 度下滑道。最大偏移發生無線電高度 335 呎時，-0.518 dot (fly up)。
  - 該機於無線電高度 228 呎至 98 呎期間，略高於 3 度下滑道。最大偏移發生無線電高度 184 呎與 132 呎時，0.179 dot (fly down)。

- 該機於無線電高度 98 呎至 44 呎期間，均低於 3 度下滑道。從 -0.036 dot (fly up) 增加至 -1.482 dot (fly up)。
8. 第一次進場及著陸期間之下降率變化：
  - 該機 FDR 無記錄下降率 (Descent Rate -DR) 參數，可由無線電高度變化率 (DR\_dRA)，或是垂直加速度積分 (DR\_VG)，或是空速與俯仰角關係獲得 (DR\_V\*SIN)，負值表示下降。

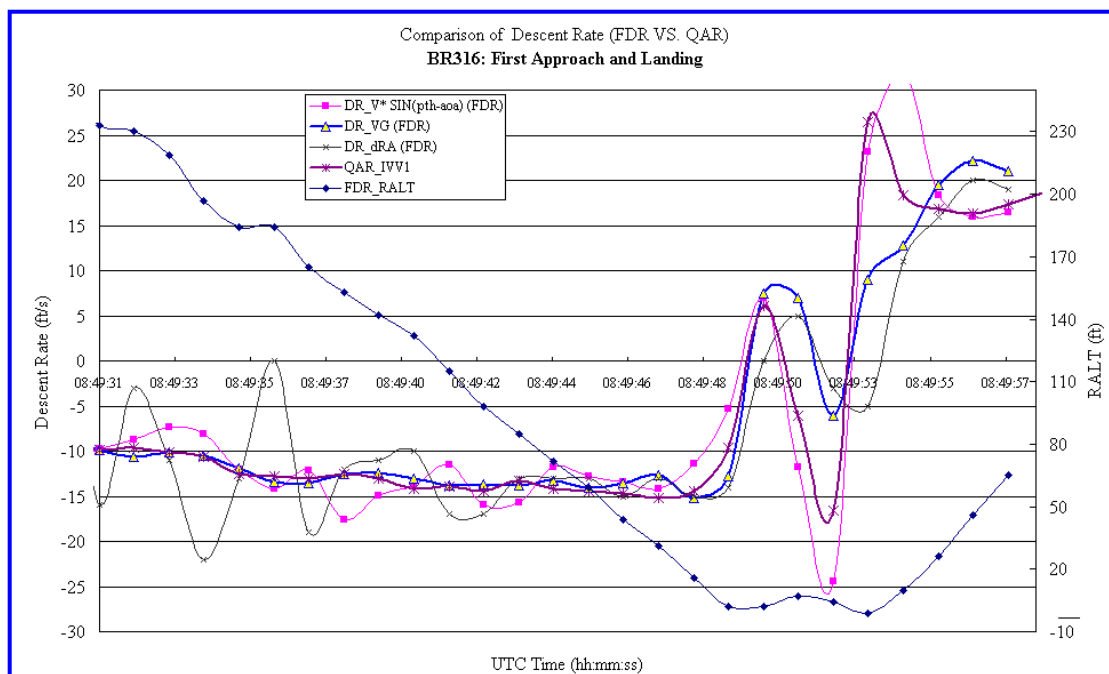
圖 1.11-9 該機第一次進場及著陸期間之無線電高度與下降率 (descent rate) 隨時間之變化圖

● 下表為 500 呎以下之下降率計算結果，(如圖 1.11-9)。

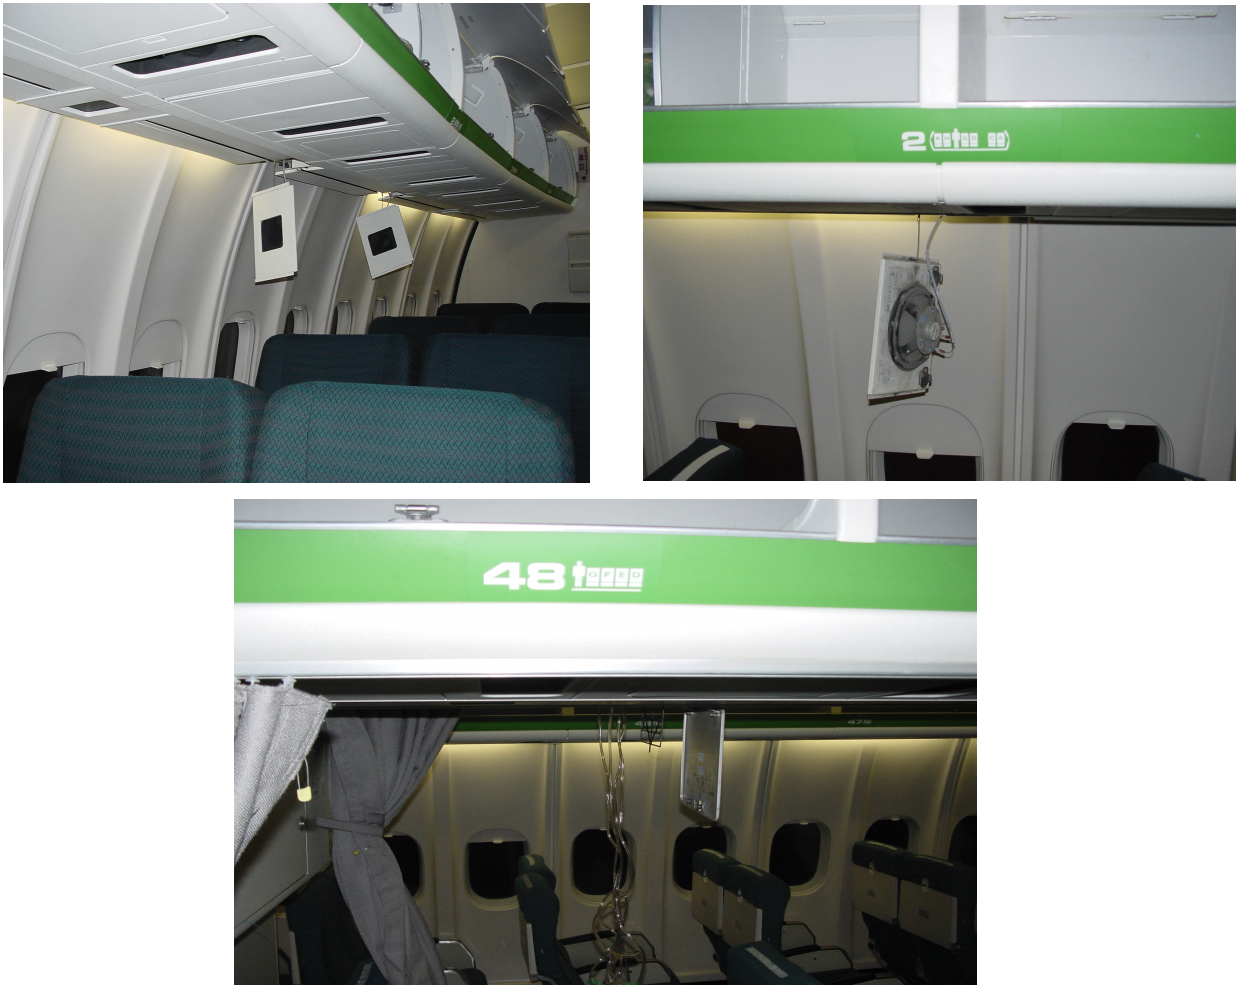
圖 1.15-1 客艙受損圖

BR316 重飛後，客艙第 2、3 排 HK 座椅上方兩具喇叭蓋板(Speaker Cover)、  
第 48 排 DEF 座椅上方氧氣面罩(Oxygen Mask)之蓋板開啓，面罩下垂(如圖 1.15-1)  
。

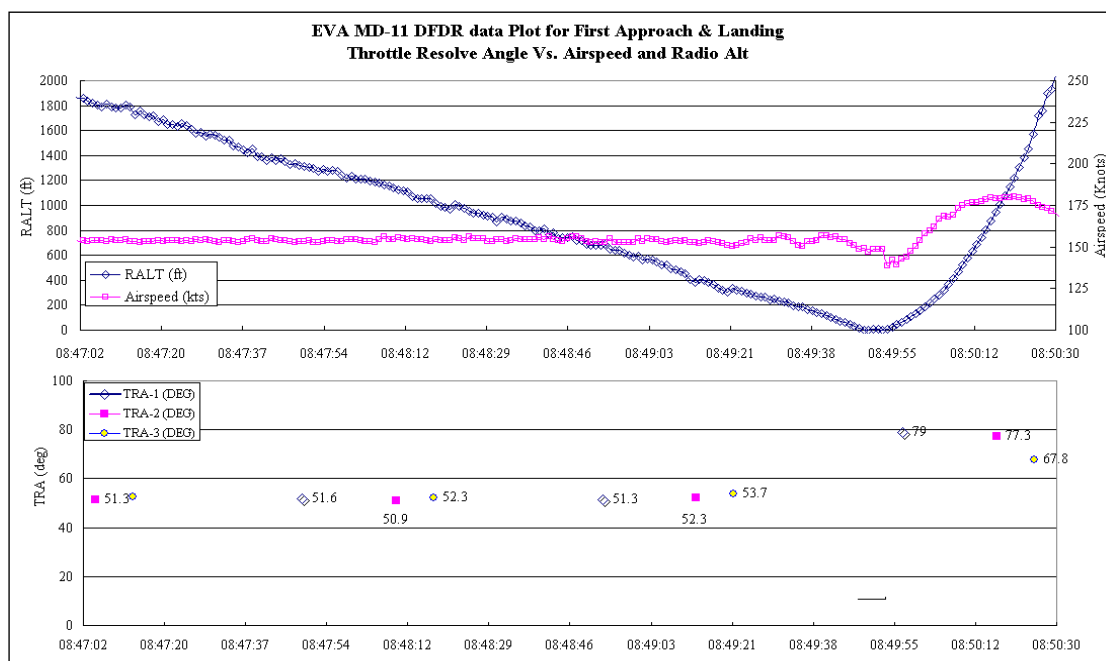
圖 2.3-1 BR316 第一次進場及著陸期間之油門角度、無線電高度及空速之變化

1. FDR 記錄之 TRA 每 64 秒記錄一次。
2. 1300 呎至 1000 呎期間：1318 呎時 TRA#1 為 51.6 度；1138 呎時 TRA#2 為 50.9 度；1051 呎時 TRA#3 為 52.3 度。
3. 900 呎至 300 呎期間：683 呎時 TRA#1 為 51.3 度；384 呎時 TRA#2 為 52.3 度；335 呎時 TRA#3 為 53.7 度。
4. 200 呎至重飛期間：65 呎時 TRA#1 為 79.0 度（08:49:57 UTC）；994 呎時 TRA#2 為 77.3 度；1567 呎時 TRA#3 為 67.8 度。
5. 第一次進場及著陸至重飛期間之油門角度與空速，無線電高度之變化，如圖 2.3-1 所示。

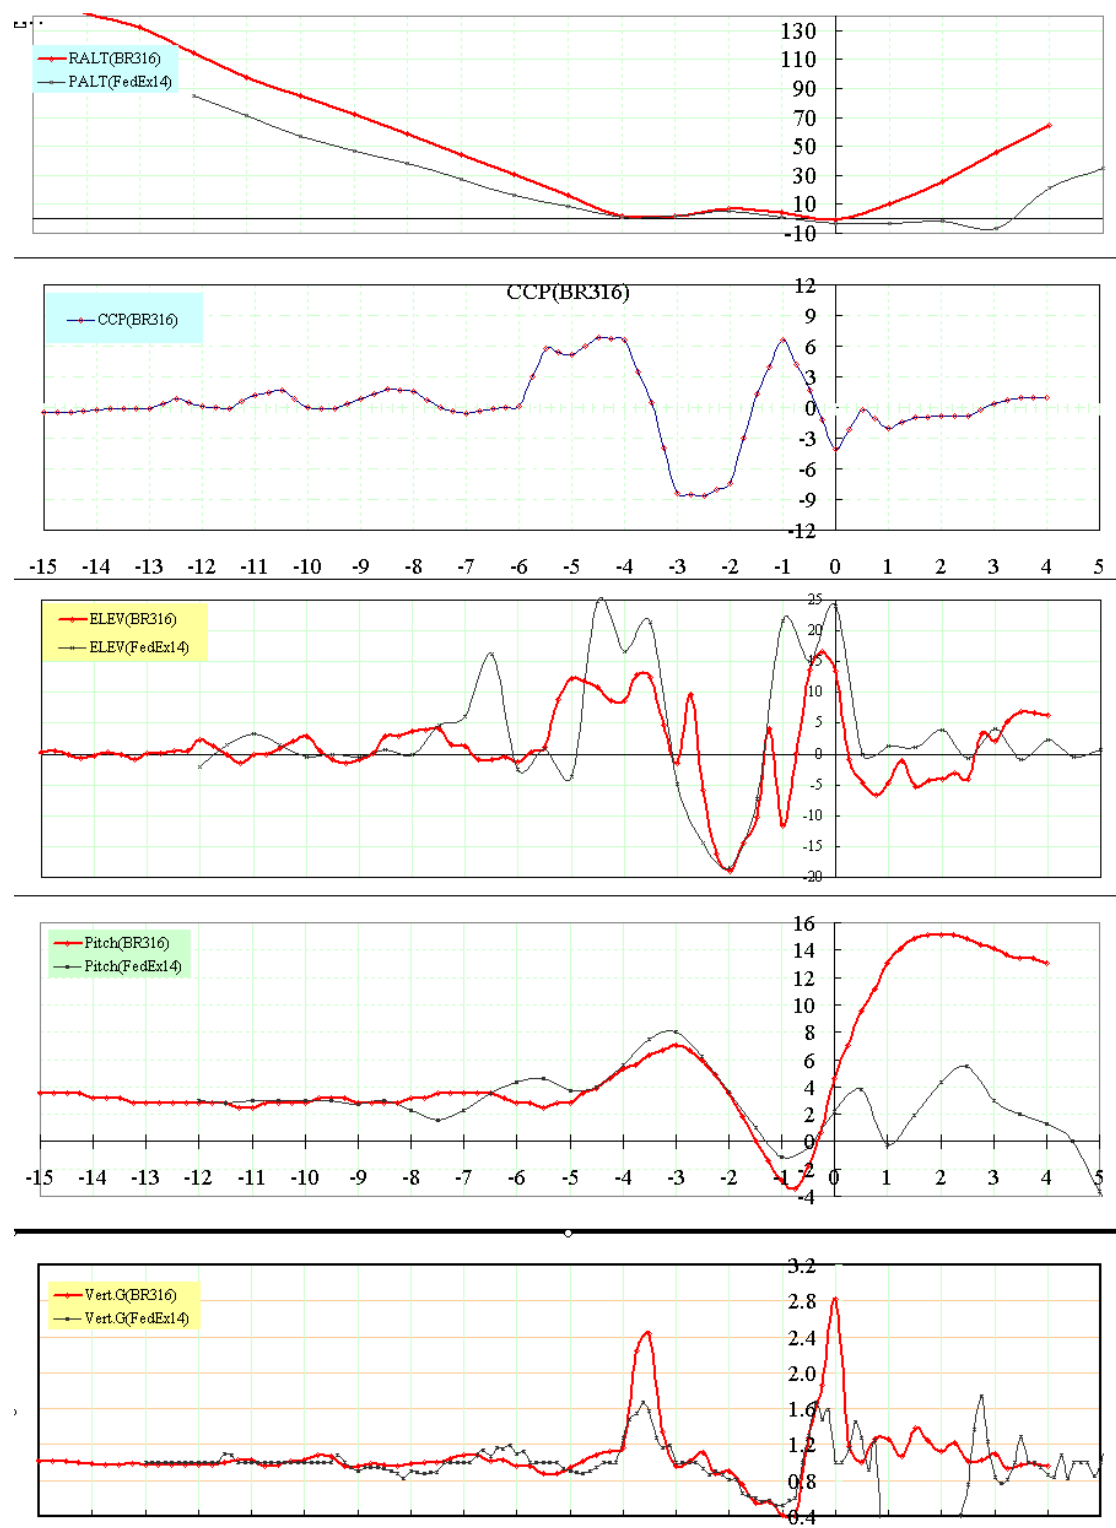
圖 2.3-3 Fedex14 與 BR316 第一次著陸期間之俯仰操作變化

根據圖 2.3-3，FedEx14 與 BR316 均於著陸前 2 秒，組員先開始帶駕駛桿 (Elev 變化大於 12 度)，約延遲 1 秒後機身仰角由 4 度增為 6 度；著陸前 1 秒，組員推駕駛桿 (Elev 變化大於 30 度)，約延遲 1 秒機身由仰角變為俯角姿態。FedEx14 與 BR316 均經歷約 2 秒的彈跳，此期間組員由推駕駛桿改為帶駕駛桿 (Elev 變化大於 35 度)。BR316 第一次主輪著陸所承受之垂直加速度比 FedEx14 大。與比較 FedEx14 之俯仰操作獲知，BR316 於第一次著陸期間之俯仰操作為過量 (over control)。
