飛航事故調查報告 第一冊

ASC-AOR-05-02-001

中華航空公司 CI611 班機

BOEING 747-200 型機

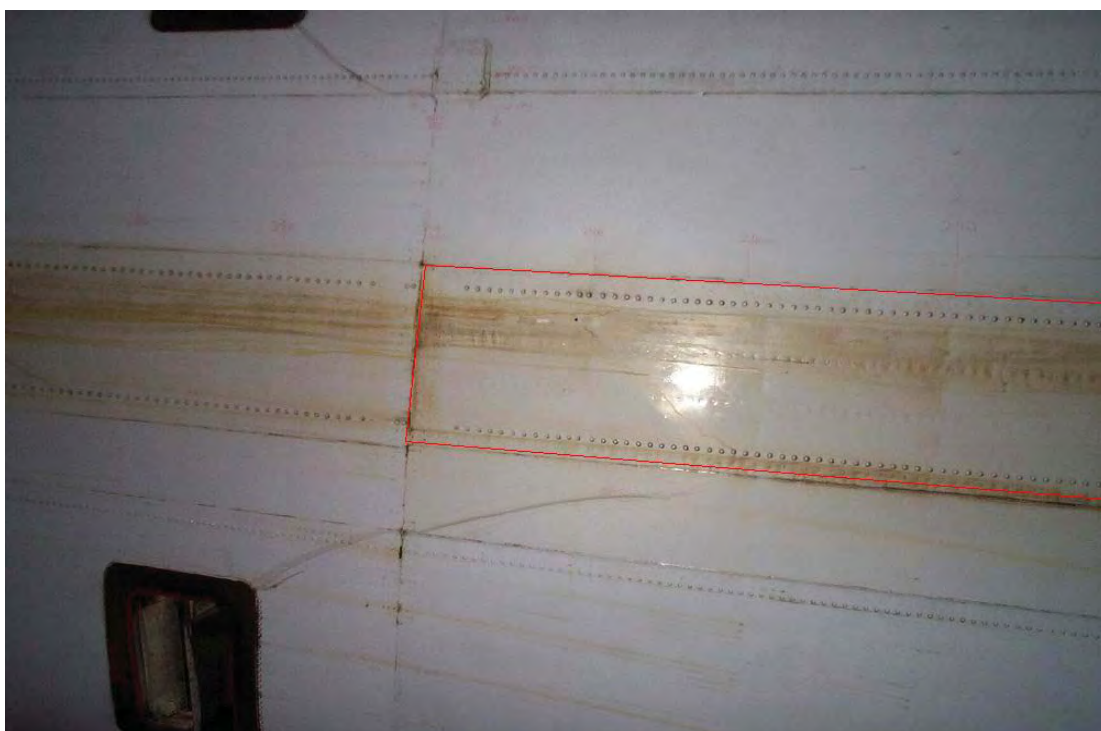
圖 1.6-8 第 16 號補片後段 (攝於民國 90 年 11 月 26 日)

B-18255 所做過的 31 處補片分佈圖詳見圖 1.6-7。第 16 號補片即為民國 69 年機尾觸地之修理，該處有兩塊補片，如圖 1.6-8 及 1.6-9 所示。前補片位於機身第 2060 至 2180 站，其尺寸為長 125 吋，寬有 23 吋；後補片位於機身站第 2180 至 2240，其尺寸為長 60 吋，寬有 23 吋。

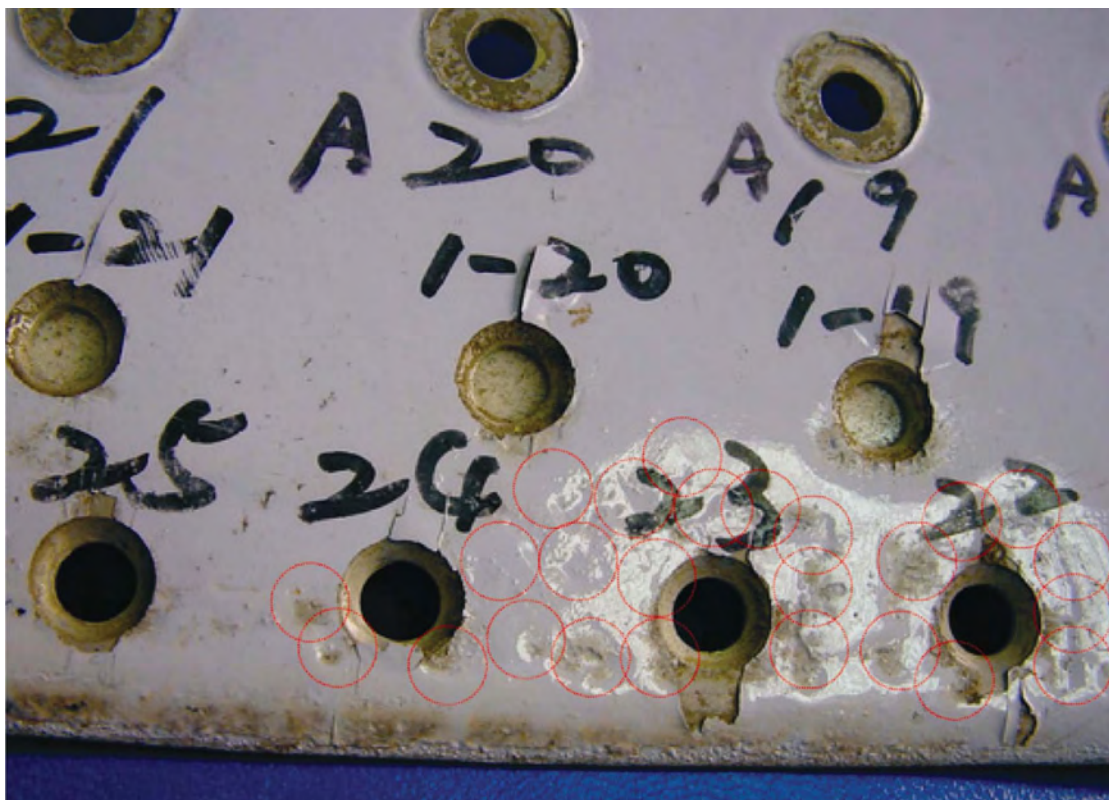
第 16 號補片表面邊緣之鉚釘周圍有許多凹陷，且於補片表面邊緣上，部分區域之封膠已不存在，僅存油漆（詳圖 1.6-10）。本會於編號 640 殘骸補片拆解之過程中，去除補片表面邊緣之油漆後發現，封膠依然存在（詳圖 1.6-11）。

圖 1.6-10 補片表面邊緣之鉚釘周圍有許多凹陷，補片表面邊緣上部分區域之封膠已不存在，僅存油漆

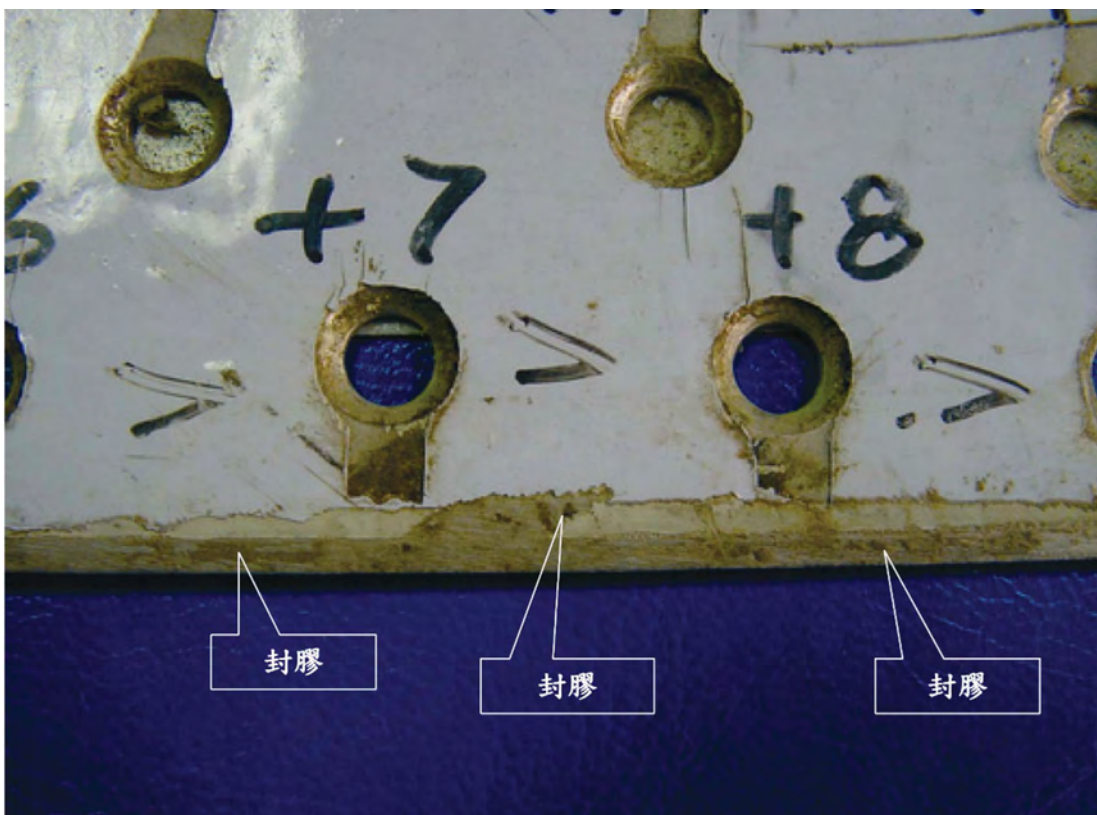
圖 1.6-11 補片表面邊緣油漆於拆解過程中被去除，封膠依然存在

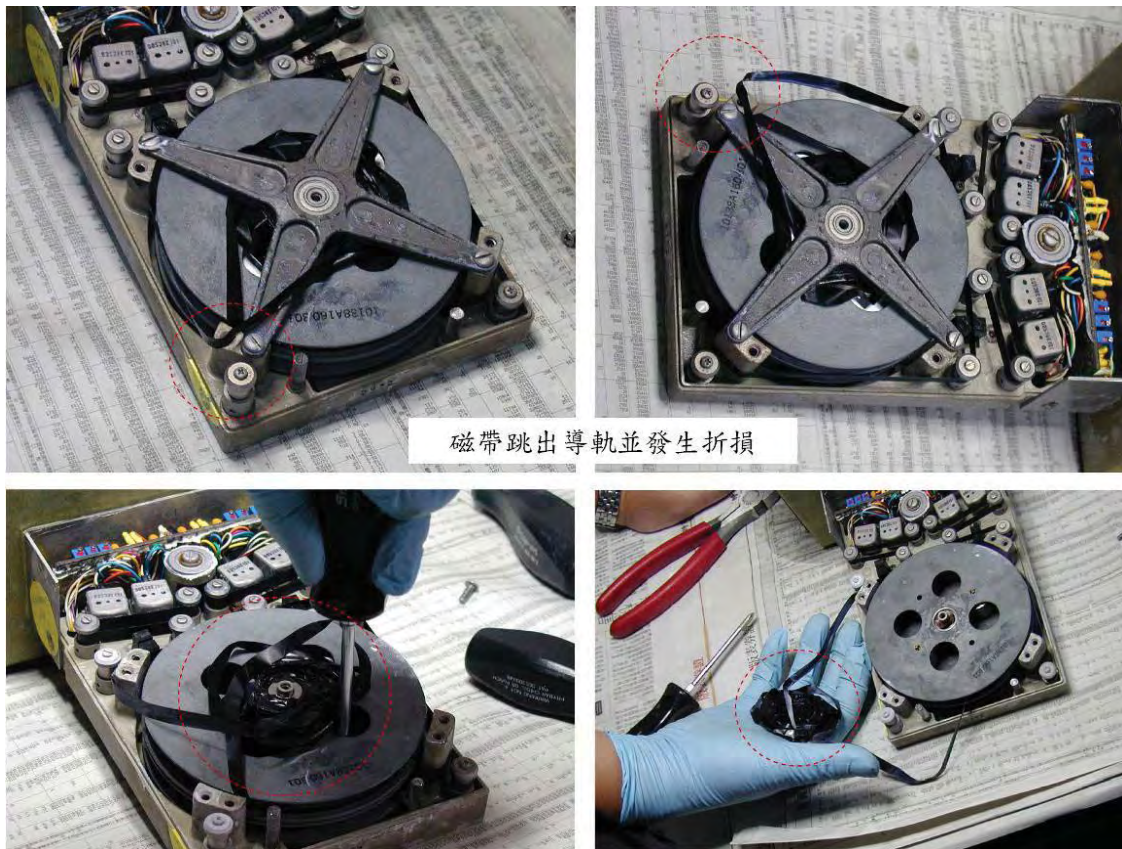
事故航機裝置磁帶式飛航資料紀錄器，廠牌型號、件號及序號分別為 Lockheed 209F、10077A500-107 及 2537，共記錄 21 項飛航參數，參數列表如附錄 11。飛航資料紀錄器在民國 91 年 6 月 19 日於台灣海峽撈起，位置為北緯 23°58'58.46"，東經 119°41'17.71"，並送往本會調查實驗室解讀。為防止運送過程中受到侵蝕，紀錄器撈起後立刻置於裝滿清水之水箱中。外殼受損之飛航資料紀錄器如圖 1.11-2，打開防撞外殼後，發現部分磁帶不在正常軌道及捲盤上（如圖 1.11-3），展開磁帶後發現有 6 處明顯折痕損傷（如圖 1.11-4）。

圖 1.11-3 打開飛航資料紀錄器防撞外殼後發現之受損磁帶

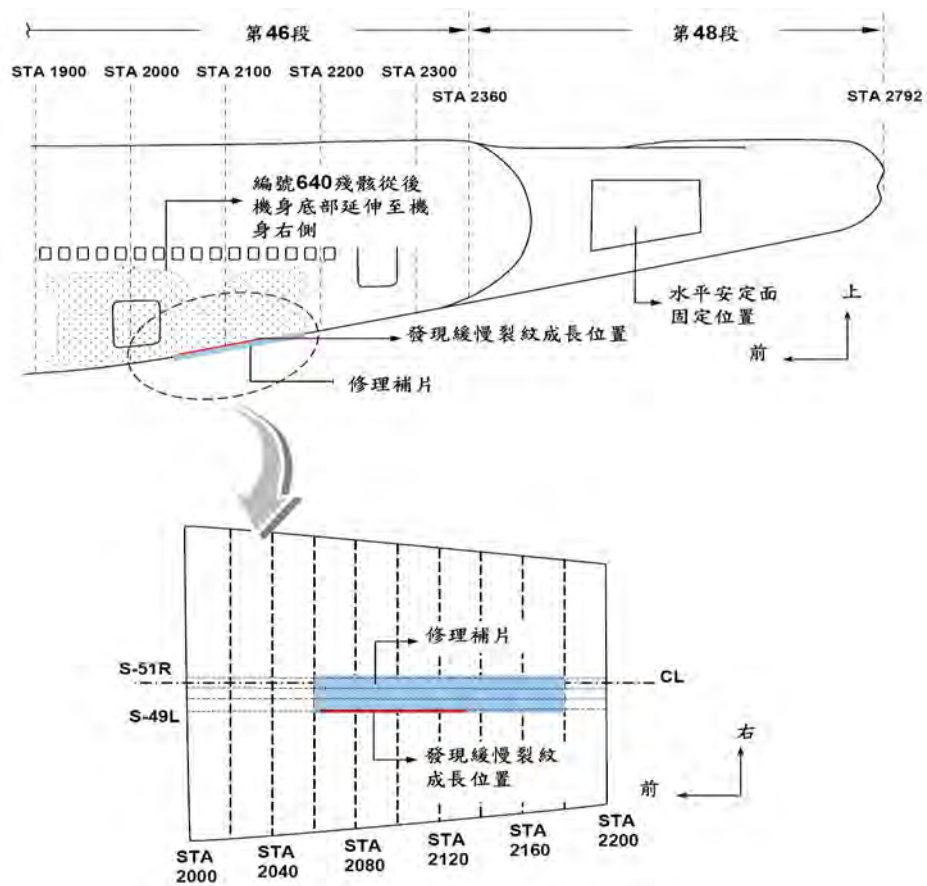
圖 1.12-7 編號 640 殘骸及修理補片

編號 640 殘骸（圖 1.12-6）包括一修理補片，此補片位於機身第 2060 至 2180 站，約從縱桁 S-48L 與 S-49L 之間至縱桁 S-50R 與 S-51R 之間（圖 1.12-7）。本會於殘骸檢查時，於縱桁 S-49L 附近之蒙皮邊緣發現平整斷裂面，顯示緩慢裂紋生長型態。編號 640C1 及 640C2 殘骸係由編號 640 殘骸切割下來後，送中山科學研究院（簡稱中科院）及波音材料實驗室進行金相分析，分析結果見 1.16.3 節，完整報告詳如附錄 15 及附錄 16。

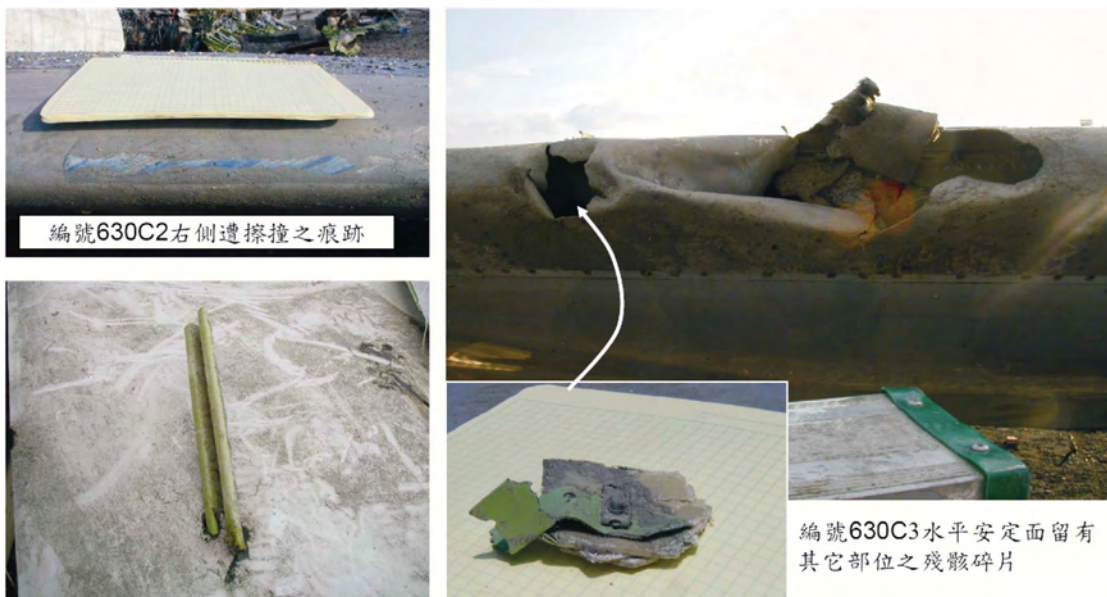
右水平安定面損傷較左水平安定面嚴重。距離右水平安定面前緣根部 10 呎處有明顯撞擊損壞，且其週遭結構往上變形。有一小片座椅支撐結構於左側水平安定面下蒙皮之穿孔內尋獲。一小段機身縱桁插陷於右升降舵（圖 1.12-10 左下）。右水平安定面前緣穿孔內發現一客艙行李箱之固定螺釘及墊片（圖 1.12-10 右）。

圖 1.12-10 一小段機身縱桁插陷於右升降舵（左下圖），右水平安定面穿孔內發現行李箱支撐零件（右圖）

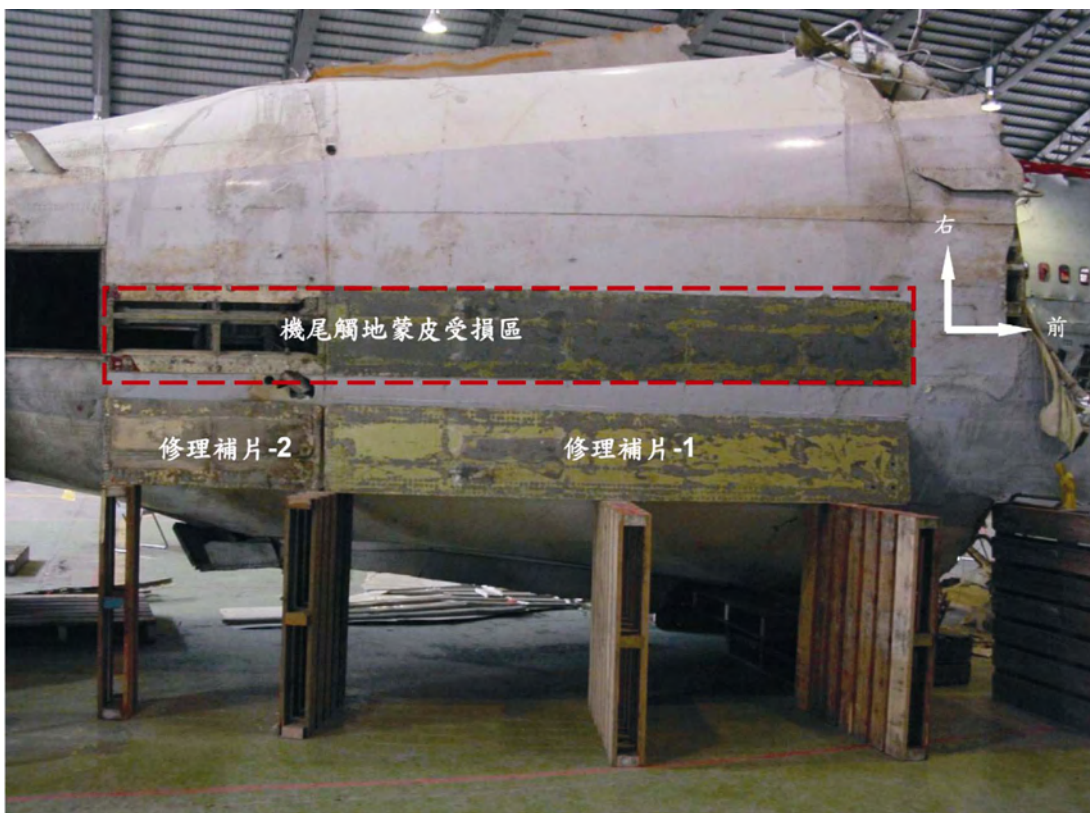
圖 1.12-13 機身 48 段之修補區域

B-18255 航空器經歷簿記載機腹蒙皮自第 2578 到 2638 站間有嚴重磨損。檢視 48 段機身兩塊補片，一號補片¹⁹（第 2484 到 2598 站）覆蓋之蒙皮上有沿機身前後方向之縱向刮痕，在橫框及縱桁等結構支撐處損傷情形最為嚴重，損傷區域未經切割或清除，但有打磨痕跡。二號補片（第 2598 到 2658 站間）覆蓋之蒙皮已遭切除，如圖 1.12-13 所示。

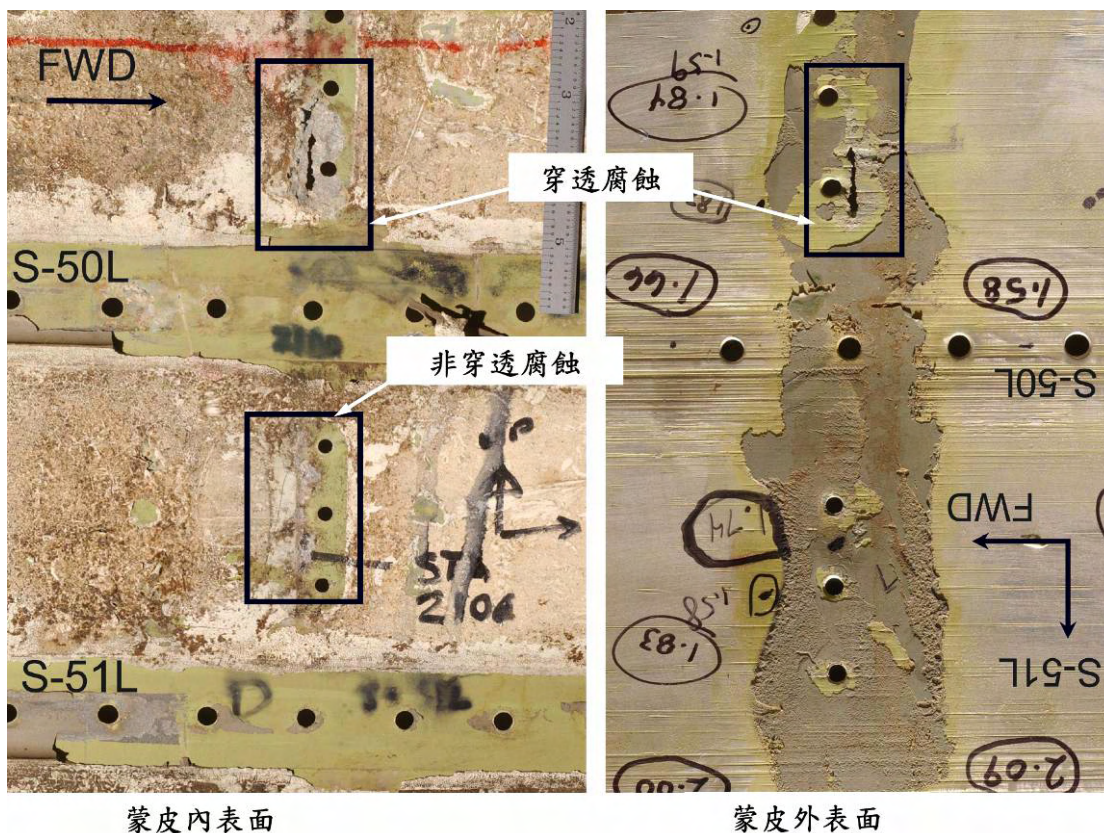
圖 1.16-5 第 2100 站附近之腐蝕損傷情形

在幾處蒙皮內表面與剪力連結片連接之部位發現腐蝕損傷，某些腐蝕損傷完全穿透蒙皮，圖 1.16-5 顯示第 2100 站附近之腐蝕損傷情形。由腐蝕特徵與蒙皮狀況可看出，這些腐蝕並非事故後殘骸在海水中久浸所致。表 1.16-2 顯示在編號 640 殘骸上所發現之所有腐蝕損傷現象。

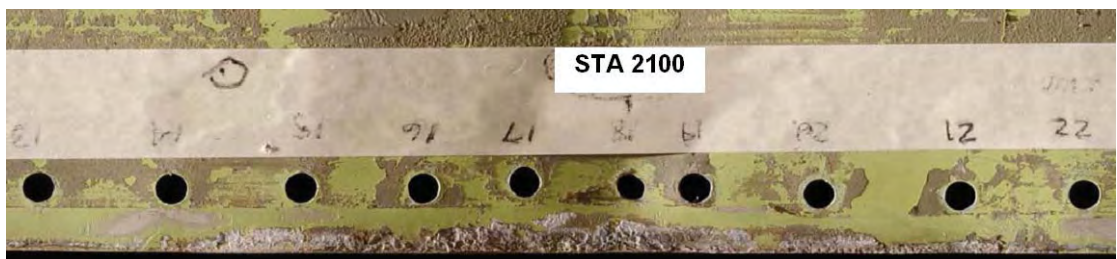
圖 1.16-6 修理補片內表面邊緣之淡色沉澱物

在修理補片內表面靠近縱桁 S-49L 之蒙皮斷裂面邊緣，發現一層淡色沉澱物（圖 1.16-6），將此沉澱物置於低倍數光學顯微鏡下觀察，發現其外觀與修理補片外表面之藍色塗漆相似。進一步利用傅利葉轉換紅外線光譜分析（Fourier Transform Infrared Spectroscopy, FT-IR），沉澱物所呈現之光譜反應與修理補片外表面之藍色塗漆光譜反應相吻合（圖 1.16-7）。

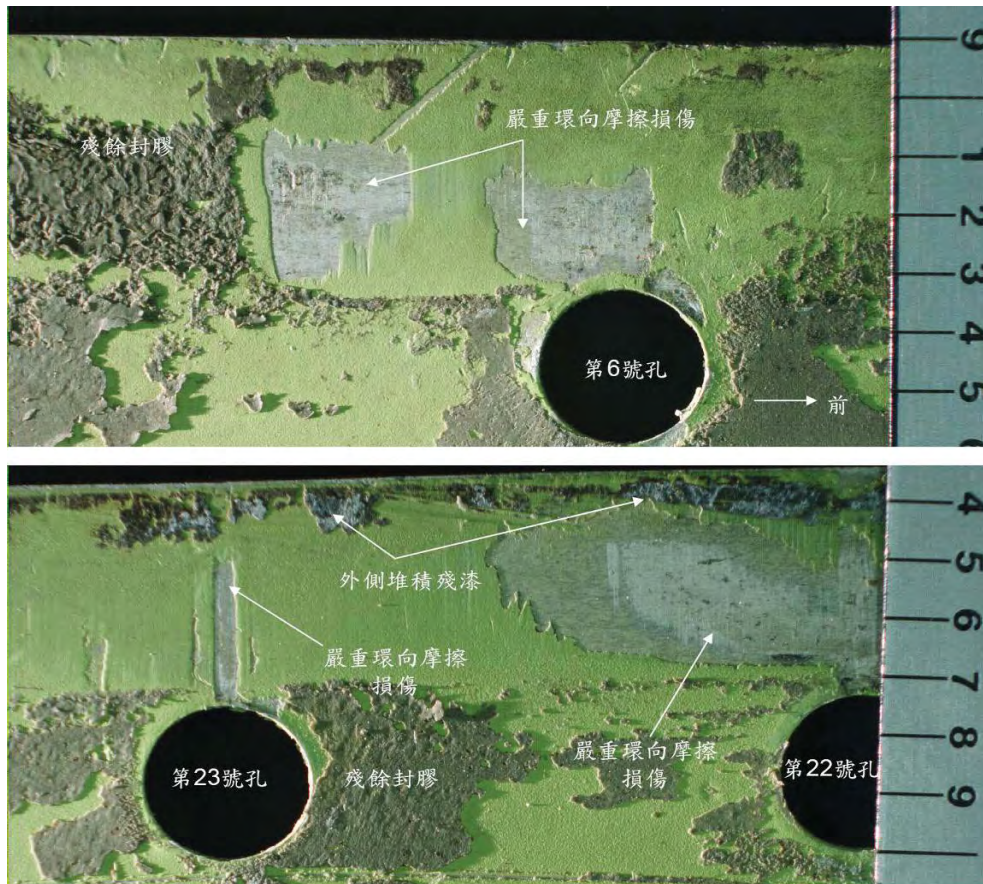
圖 1.16-8 修理補片內表面邊緣之磨擦痕跡放大圖

同樣在修理補片內表面靠近縱桁 S-49L 之蒙皮斷裂面邊緣，多處小範圍之擦痕呈現局部磨擦現象（圖 1.16-8），有關此磨擦痕跡之特徵描述如下：

- 由低倍數光學顯微鏡觀察以及損傷方向判斷，此磨擦損傷為機身環狀方向之運動（Hoop-Wise Movement）造成；
- 在修理補片上分佈自第 2061（第+16 號孔）至 2132 站（第 49 號孔）之磨擦損傷，大多發生在鉚釘孔位置。最明顯之磨擦損傷介於第 8 號孔及第 43 號孔之間；
- 第 32 號孔附近之磨擦痕跡以及接觸區域之局部放大如圖 1.16-9，該圖顯示在接觸區域呈現出多層顏色及環向之刮痕痕跡（箭頭方向所示）；
- 在接觸區域上，對上述刮痕進行橫切面觀察，圖 1.16-10 及 1.16-11 為兩橫切面之顯微放大圖，分別以取樣切面 #1 及#2 標示之，可發現在刮痕之溝槽內有其他物質覆蓋或填入。

存在於修理補片下方蒙皮的裂紋，會隨航空器加減壓時做週期性開合，而重覆開合的動作，使破裂面的另一半蒙皮（並未尋獲）與修理補片間產生機身環狀方向的相對運動，因而造成蒙皮與修理補片之接觸面相互磨擦（圖 2.2-8）。在修理補片上形成之重覆磨擦痕跡（fretting mark）即與此現象相吻合（圖 1.16-8）。

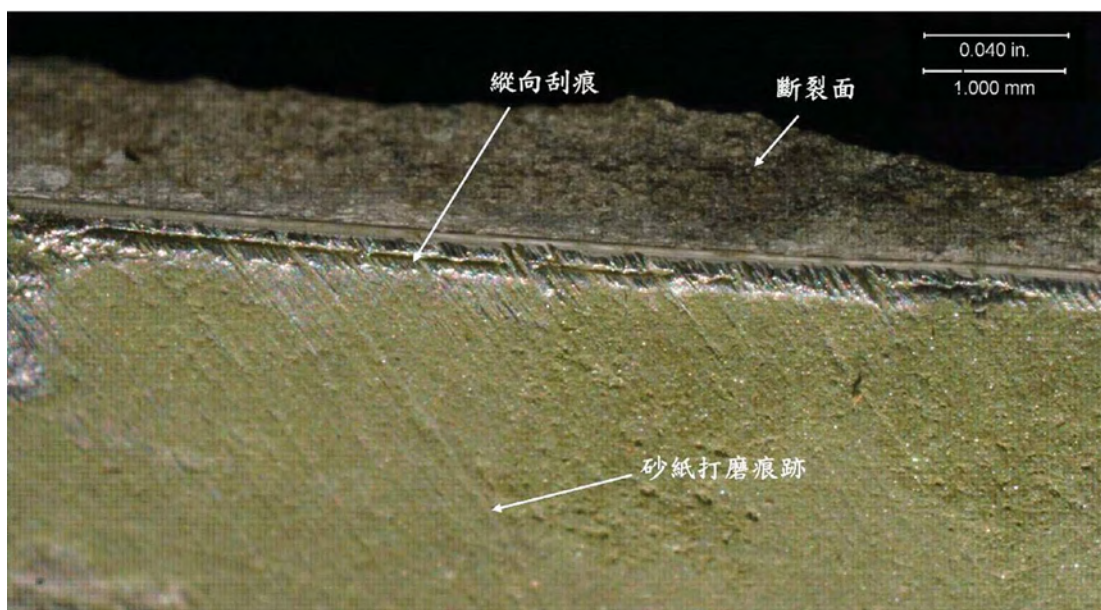
圖 2.2-6 第 20 號孔附近之疲勞裂紋與刮痕

刮痕在蒙皮上會造成不連續性及應力集中現象，可稱之為「應力增高點(stress risers)」。實驗室檢驗結果顯示，主要疲勞裂紋以及大部分之 MSD 乃起源於修理補片週圍的固定鉚釘及補片外側所覆蓋之蒙皮刮痕。圖 2.2-6 顯示疲勞裂紋，自第 20 號孔修理補片下方蒙皮附近之縱向刮痕上的多個起源點開始成長。

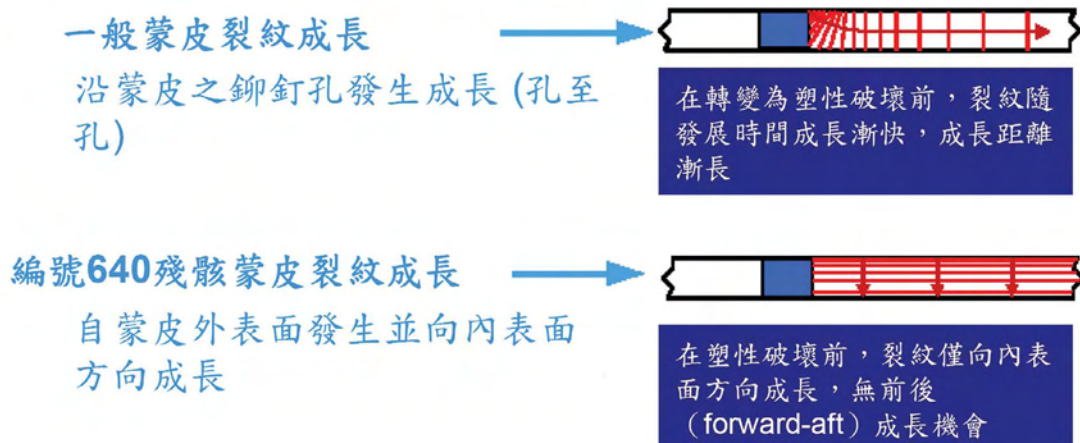
圖 2.2-7 編號 640 殘骸之疲勞裂紋成長模式與傳統裂紋成長模式比較

編號 640 殘骸斷裂面上之疲勞裂紋模式與傳統裂紋模式不同，一般認為標準裂紋成長模式為孔對孔的方向成長，但在編號 640 殘骸平坦的疲勞斷裂面上，並未發現裂紋向前或向後成長的紋路，裂紋反而是朝穿透蒙皮的方向，速度漸增的方式成長（圖 2.2-7）。此現象可歸因於大部分疲勞裂紋，係由刮痕上多個源點起始，由外而內發展所致。雖然這些疲勞裂紋穿透蒙皮所需要的循環次數（飛機起降次數）可由觀察與計算得知（如 BMT 報告中所述），但這些循環次數確切起始的時間點卻無從確認，因此，本會無法判斷疲勞裂紋完全穿透蒙皮的時間。

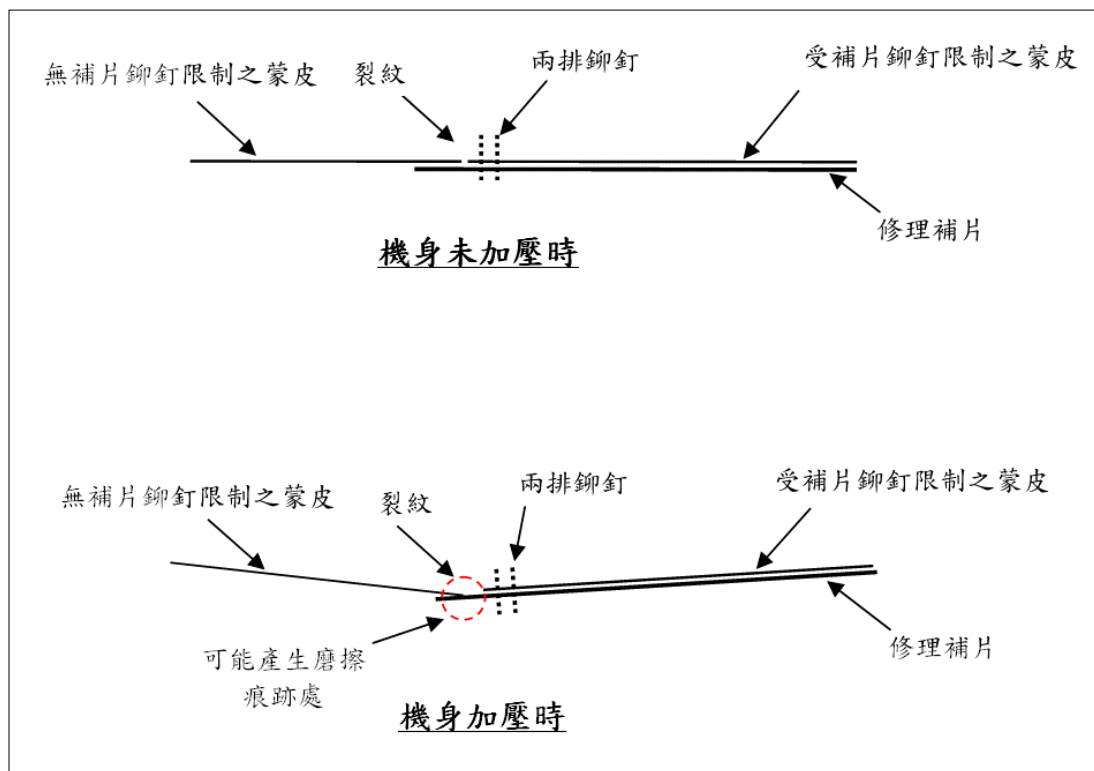
圖 2.2-8 由機身反覆加壓而造成之磨擦痕跡

磨擦痕跡較嚴重的區域分佈在主要疲勞裂紋附近，而較輕微的區域分佈在既存裂紋的兩端，此現象和磨擦痕跡為既存裂紋重覆開合所造成的理論吻合。絕大部分之磨擦損傷皆發生在蒙皮及補片緊密接觸之鉚釘/孔附近的位置。

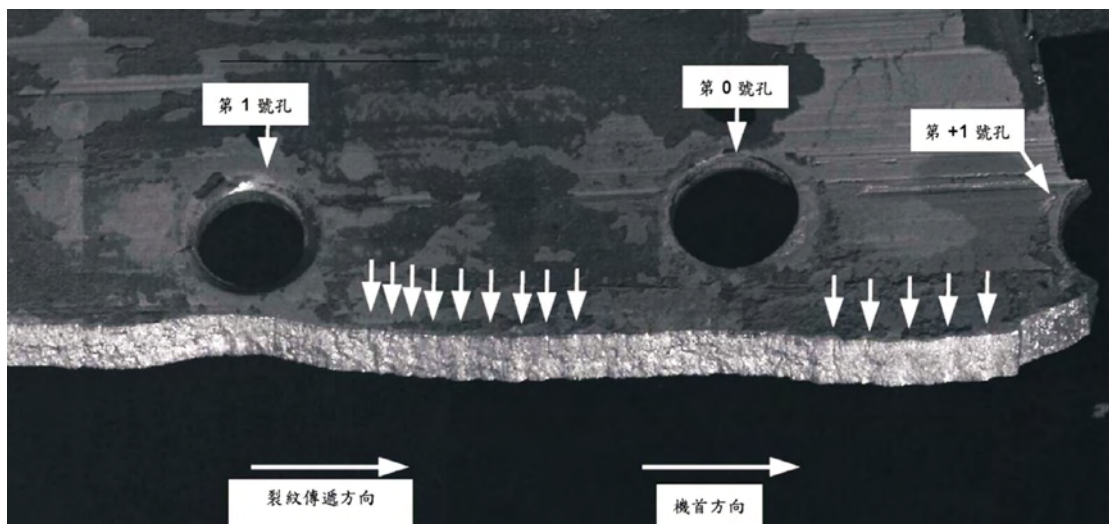
圖 2.2-9 於編號 640 殘骸斷裂面上之規則排列亮紋

如圖 2.2-9 所示，斷裂面上規則排列之亮紋，與固定大小之循環應力作用（航空器加壓次數，即起降次數）相吻合，亮紋愈接近平坦斷裂面之疲勞裂紋區域時，間距愈為緊密，離平坦疲勞裂紋區域愈遠，則間距愈大。間距性的裂紋成長現象可向前延伸至第 2055 站（修理補片覆蓋範圍外），向後延伸至第 2140 站（第 56 號孔）。

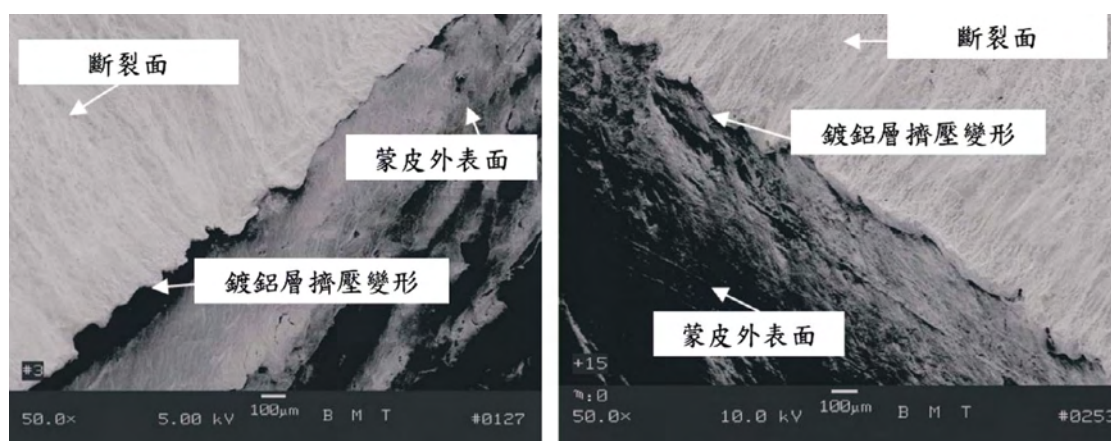
因裂紋週期性閉合，形成斷裂面的接觸磨擦，使得蒙皮斷裂面沿覆蓋面之鍍鋁層，發生如圖 2.2-10 之擠壓變形情形，此情形提供另一項既存裂紋之參考證據。鍍鋁層因裂紋週期性閉合所呈現之擠壓變形現象，由第+17 號孔延伸至第 62 號孔，第 62 號孔以後的斷裂面上，鍍鋁層則呈現一般受到連續拉伸，拉力超過極限導致分離時之「頸化 (necking)」現象 (圖 2.2-11)。

圖 2.2-10 第 3 號孔 (左) 及第+15 號孔 (右) 鍍鋁層擠壓變形之 SEM 照片

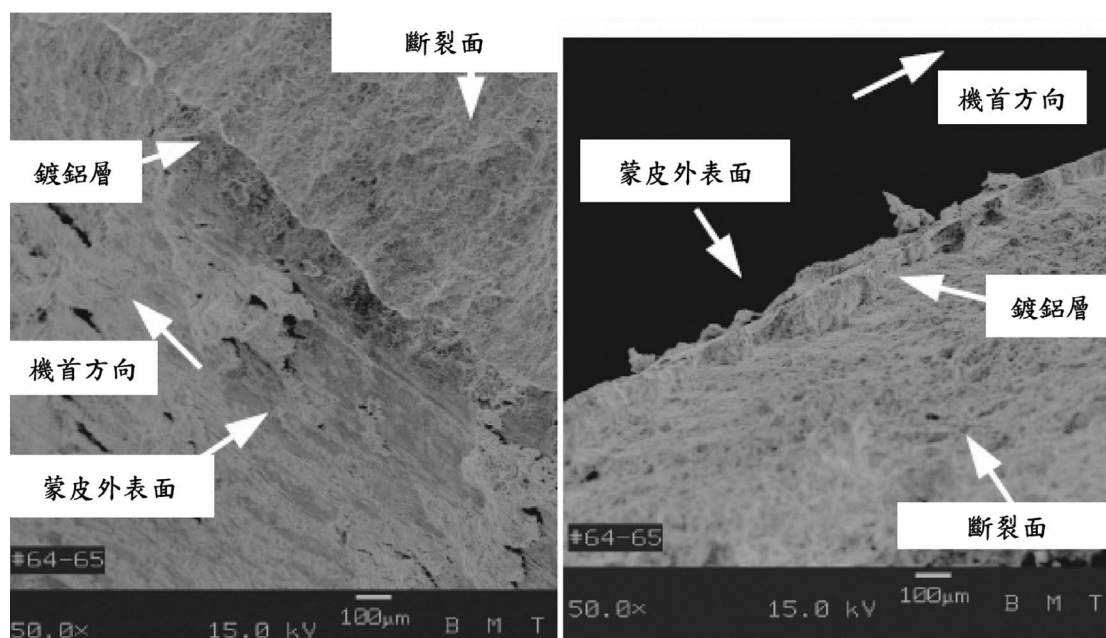
圖 2.2-11 第 64 號及 65 號孔之間之鍍鋁層 SEM 照片

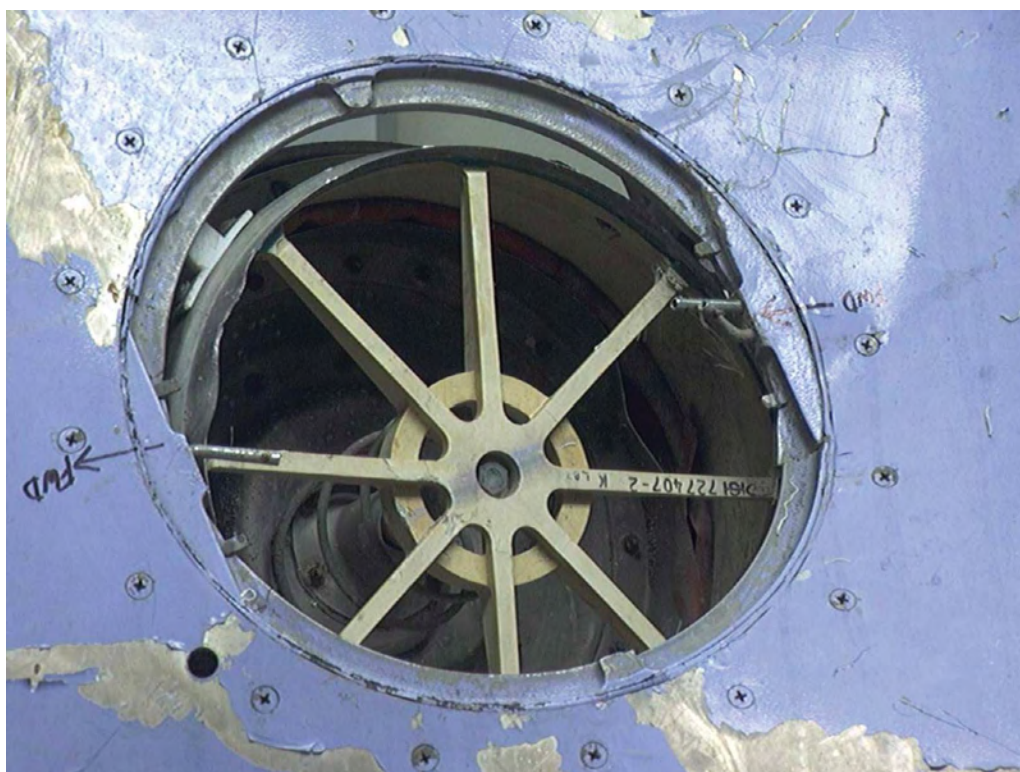
圖 2.7-5 上艙壓釋放閥

上艙壓釋放閥（如圖 2.7-5）經目視檢查結果顯示其向內變形損壞、兩片壓力釋放活門遺失、結構腹板破裂、前上鉸鍊銷及後下鉸鍊銷彎曲、下鉸鍊銷遺失、所有現存鉸鍊銷均可活動。
