航空器重大意外事件調查報告

ASC-AIR-03-09-001

中華民國 91 年 7 月 8 日
遠東航空公司 EF184 班機
MD83 型機
國籍登記號碼 B28023
於馬公機場起飛時左主起落架撞擊跑道端燈

行政院飛航安全委員會
AVIATION SAFETY COUNCIL

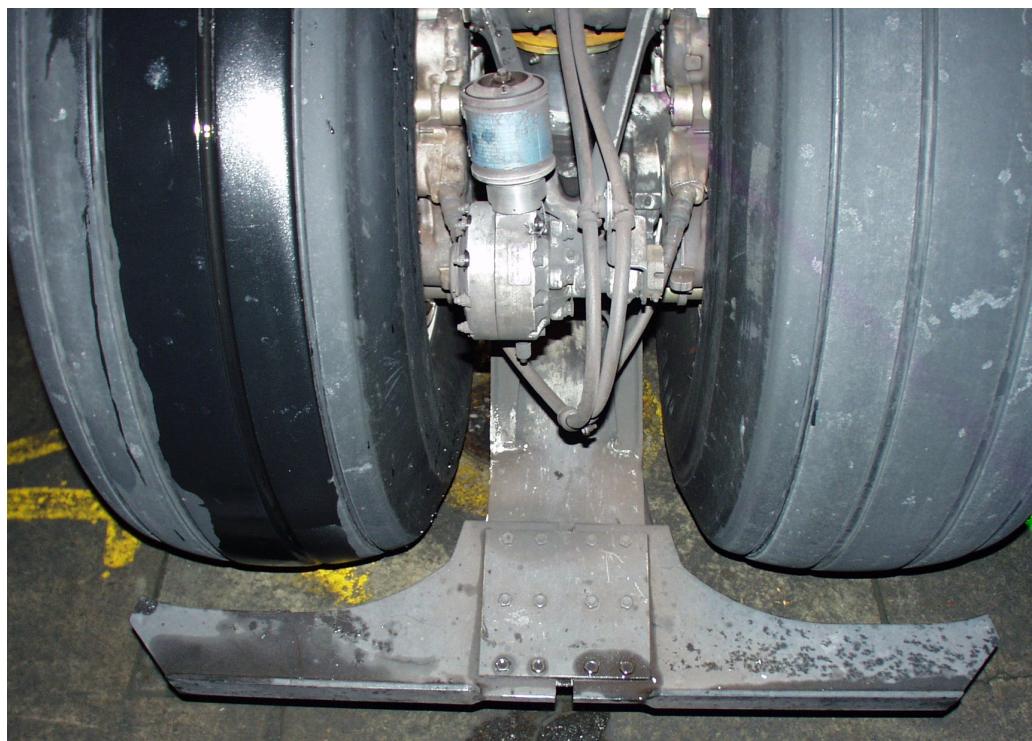
1. 左起落架擋泥板下方靠外側有凹痕及變形。如圖 1.3-1 及圖 1.3-2。
2. 左發動機進氣整流罩（Nose Cowling）下方 3 點至 8 點位置，破裂區域 $87'' \times$

圖 1.3-1 左起落架擋泥板裝設位置

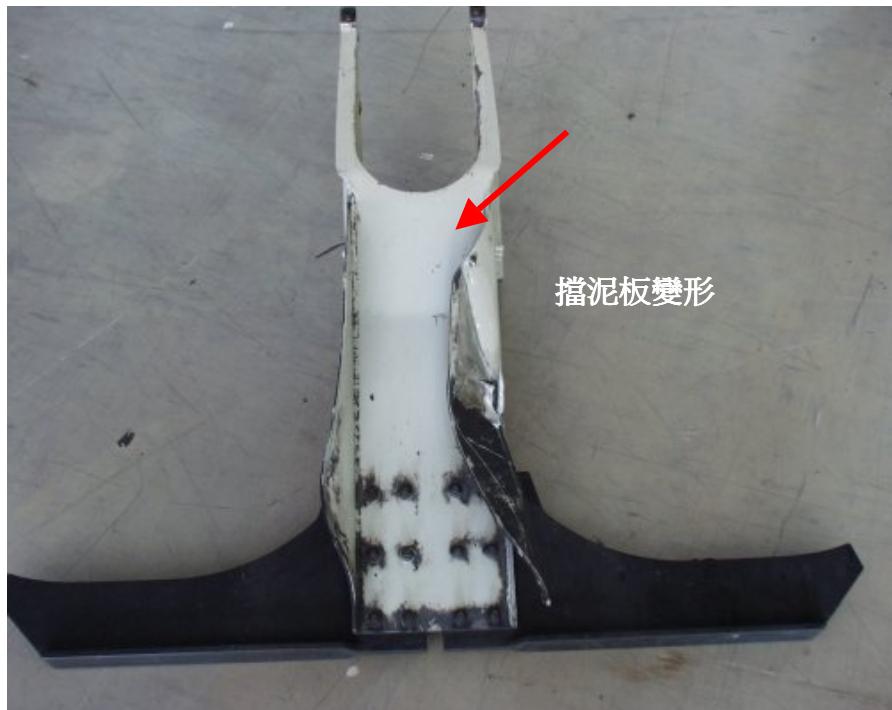
圖 1.3-2 左起落架擋泥板下方變形情況

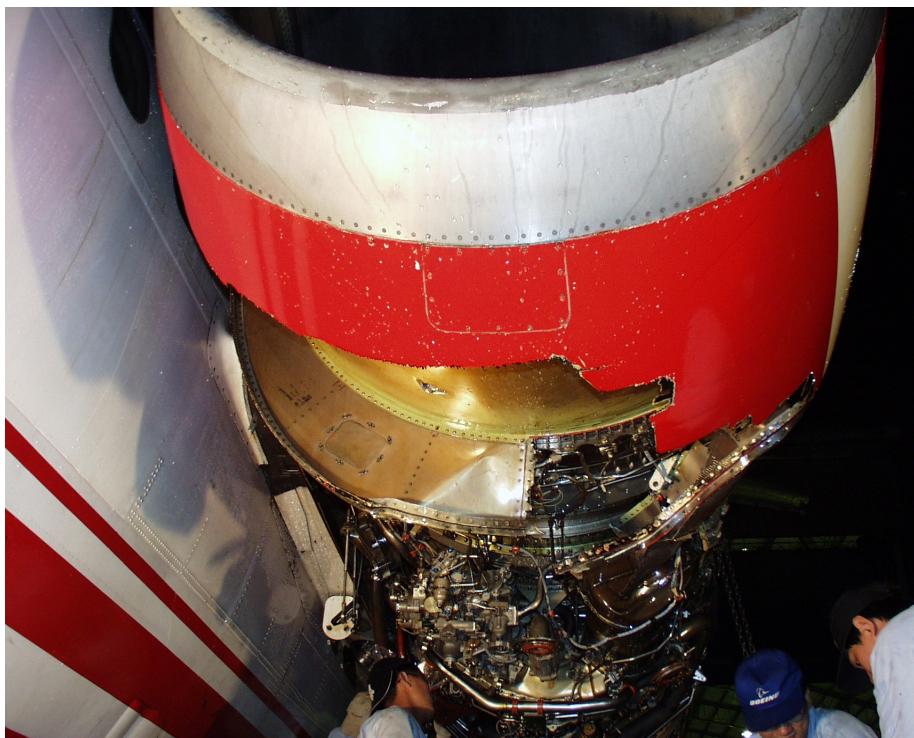
18.5"。另下方整流罩之前段 (FWD Lower Cowling) 約 7 點位置，撞破一洞，約 6.25" x 4"，如圖 1.3-3。

圖 1.3-3 左發動機前段下方整流罩損壞情況

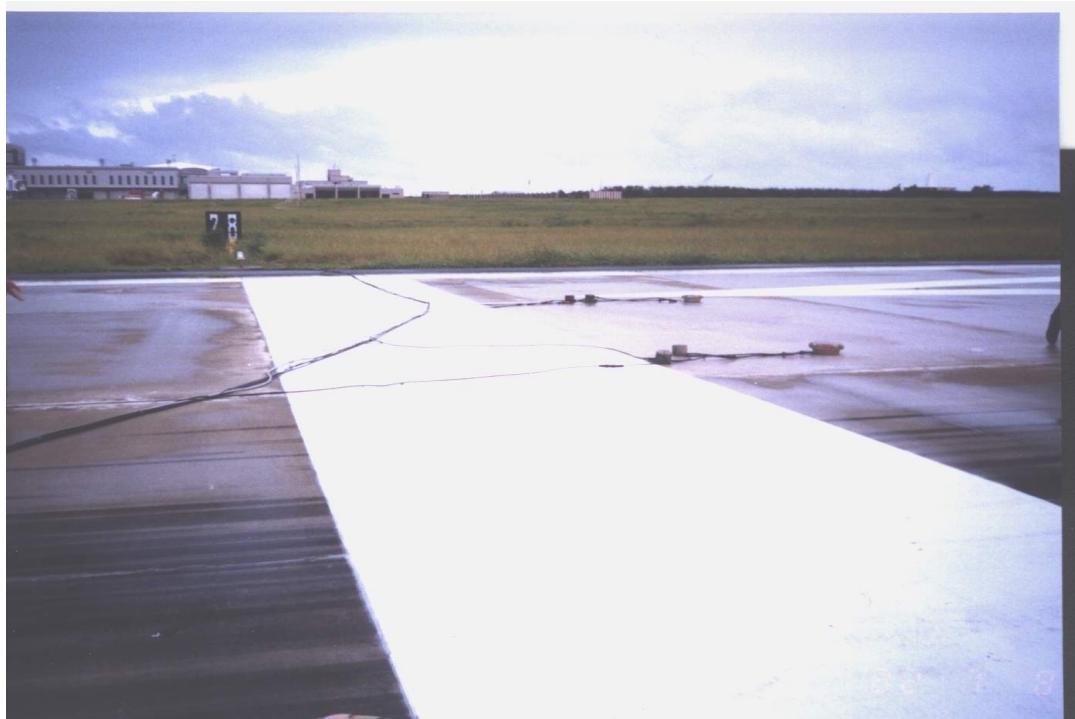
馬公機場 02 跑道內縮 2,000呎處設有六盞臨時端燈，其中一盞遭該機起飛時輾擊。該機落地後，經維修人員發現，有一端燈蓋卡在左發動機下方整流罩（Cowling）內。該燈原架設之位置如圖 1.4-1。該金屬燈蓋約有 8 公斤重，直徑約十一英吋，厚約兩英吋，如圖 1.4-2、圖 1.4-3。

馬公機場因電源設備問題未選用制式臨時跑道端燈，當時使用原來之嵌入式跑道端燈，並用一呎高之 PVC 圓管舉升，以矽膠接合並固定於位移後之跑道頭。該燈罩蓋遭撞擊後與地面產生刮痕如圖 1.4-5 所示。

圖 1.4-1 馬公機場 02 跑道架設之端燈

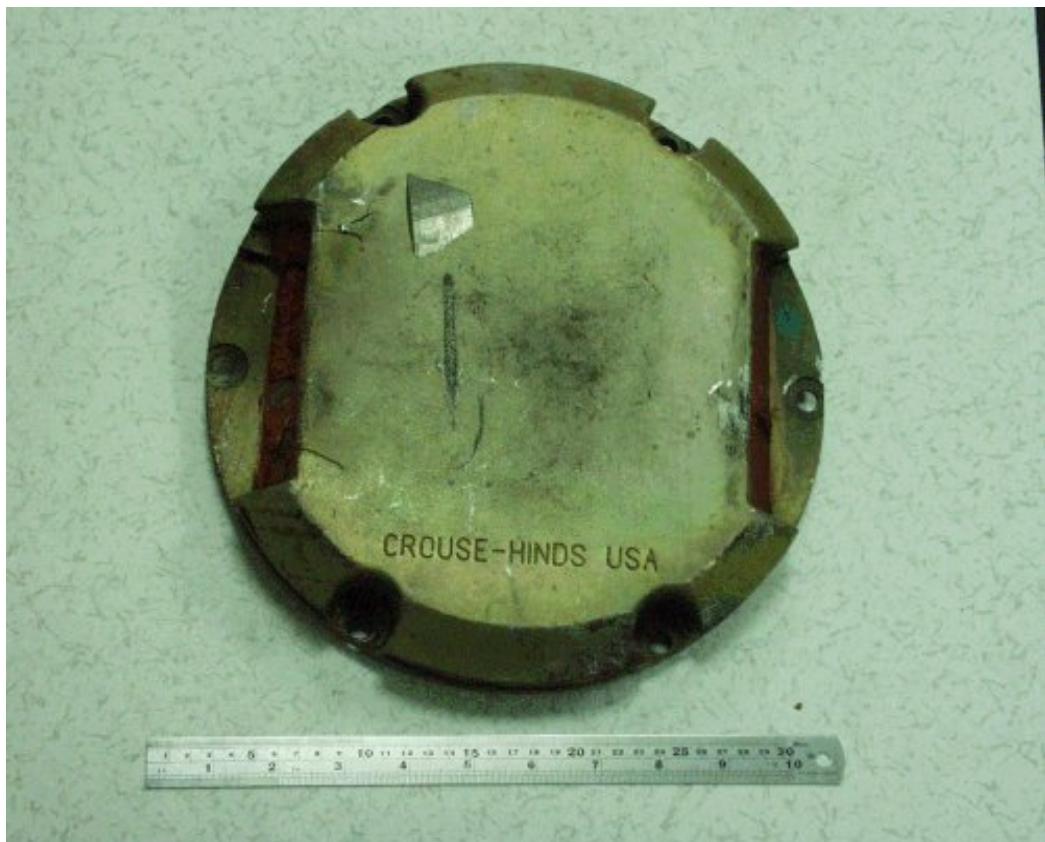
圖 1.4-2 跑道端燈燈具俯視圖（遺留於發動機下方整流罩）

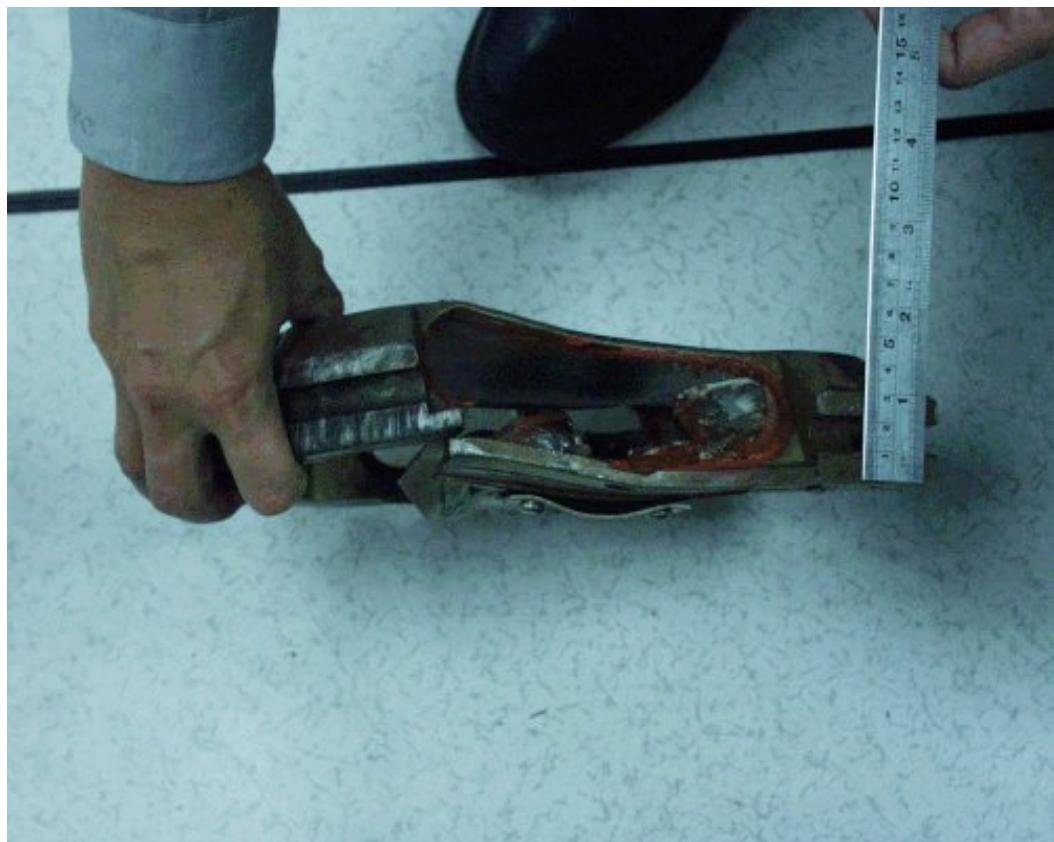
圖 1.4-3 跑道端燈燈具側視圖

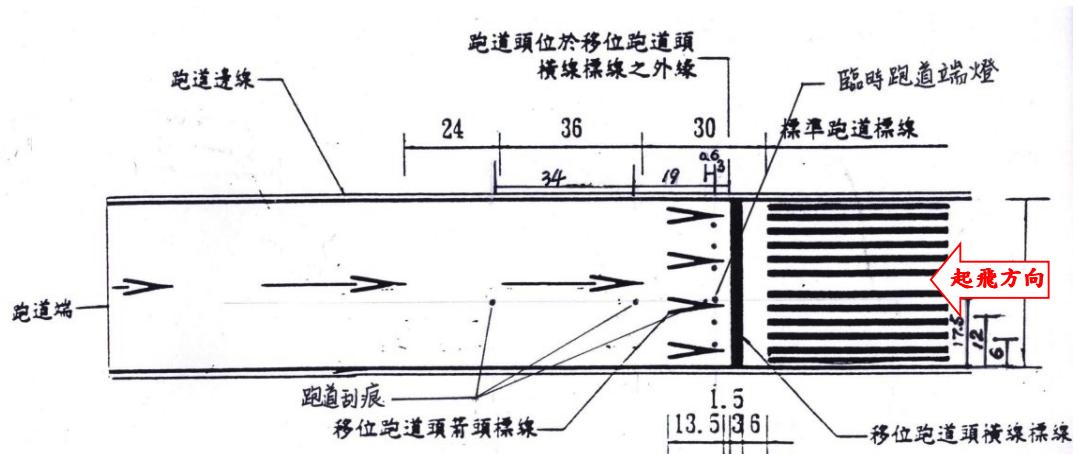
檢視內縮跑道面上共有三處新刮痕，成直線延伸（平行跑道中心線），該刮痕延伸線與跑道中心線相距 5 公尺，離跑道端燈原設之位置分別有 0.6 公尺、19 公尺、53 公尺。該跑道面之三處新刮痕疑為端燈蓋遭撞擊後連續彈至道面造成。刮痕位置以及跑道端燈及跑道起降區標線重繪位置，如圖 1.4-4 所示。

圖 1.4-4 臨時跑道端燈與擦痕相關位置

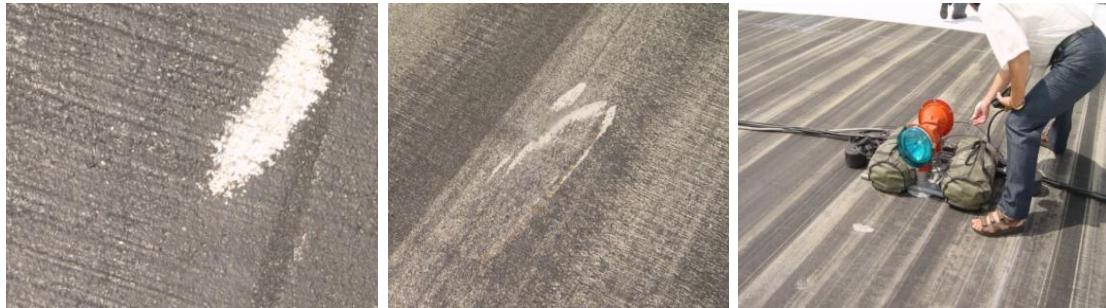
圖 1.4-5 跑道上刮痕（跑道端燈延長線上 0.6M, 19M, 53M）

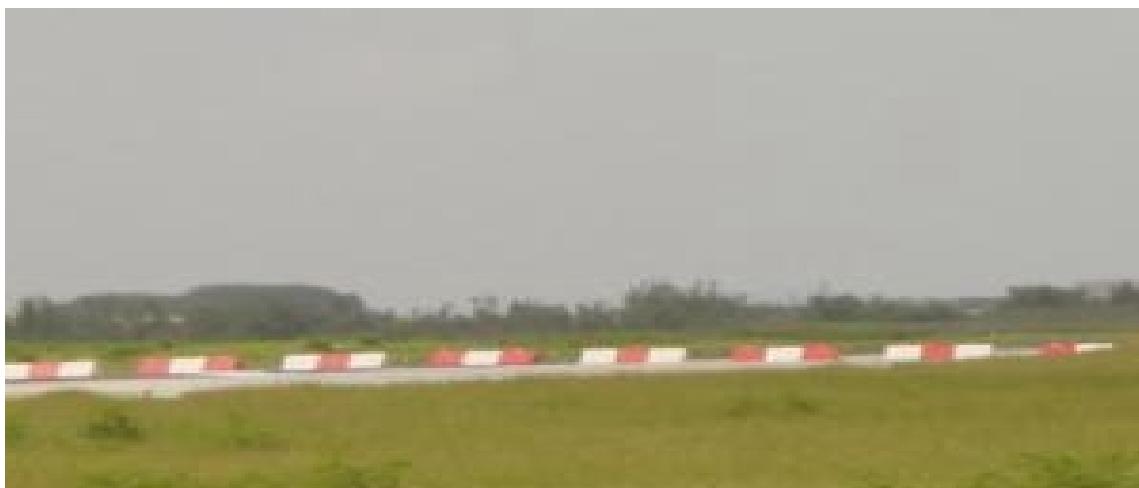
因 02 跑道內縮 2,000 呎，依據量測資料由 2 號連絡道與跑道相交處至位移之跑道端燈距離為 4,650 呎。圖 1.10-1 所示木質圍籬距原跑道端為 2,000 呎，另實際量測該機場所架設之 02 跑道木質圍籬距原跑道端為 1,000 呎，木質圍籬高 75 公分其上設置紅色警示燈，如圖 1.10-2 所示。

圖 1.10-2 02 跑道頭木質圍籬

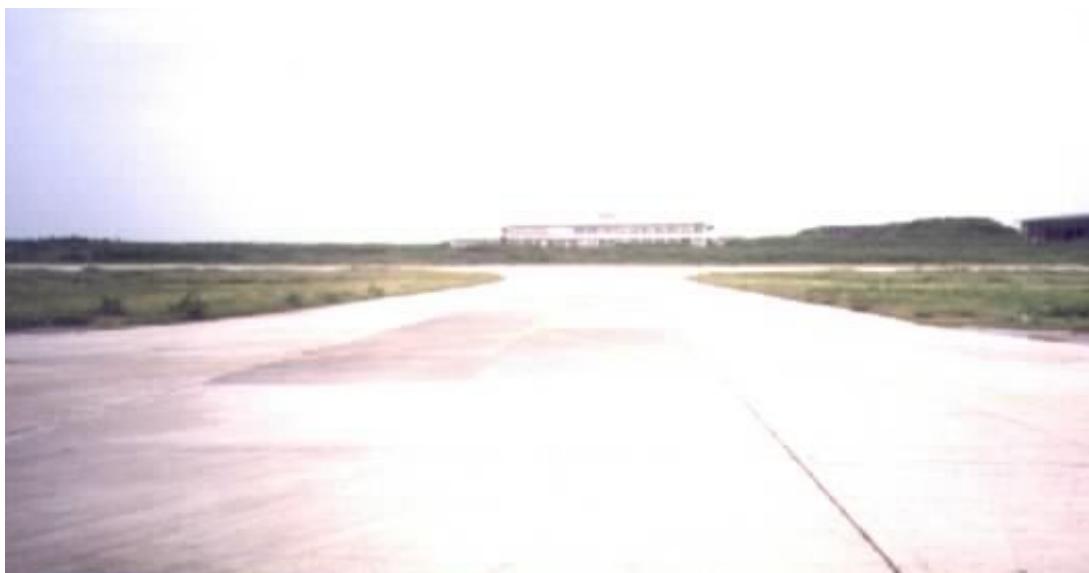
檢視該機場，由機坪至進入跑道之滑行道邊，無資訊性指示牌³。亦無設置於滑行道/跑道交叉口之強制性指示牌⁴。如圖 1.10-3 所示。民航局於九十二年預算編列 2,500 萬元及九十三年預算編列 5,882 萬元，並計劃於九十二年一月一日接管該機場之助航燈光設施後，針對跑、滑道燈光、指示牌及電力等項設施作整體規劃。

圖 1.10-3 二號連絡道面對跑道方向視景

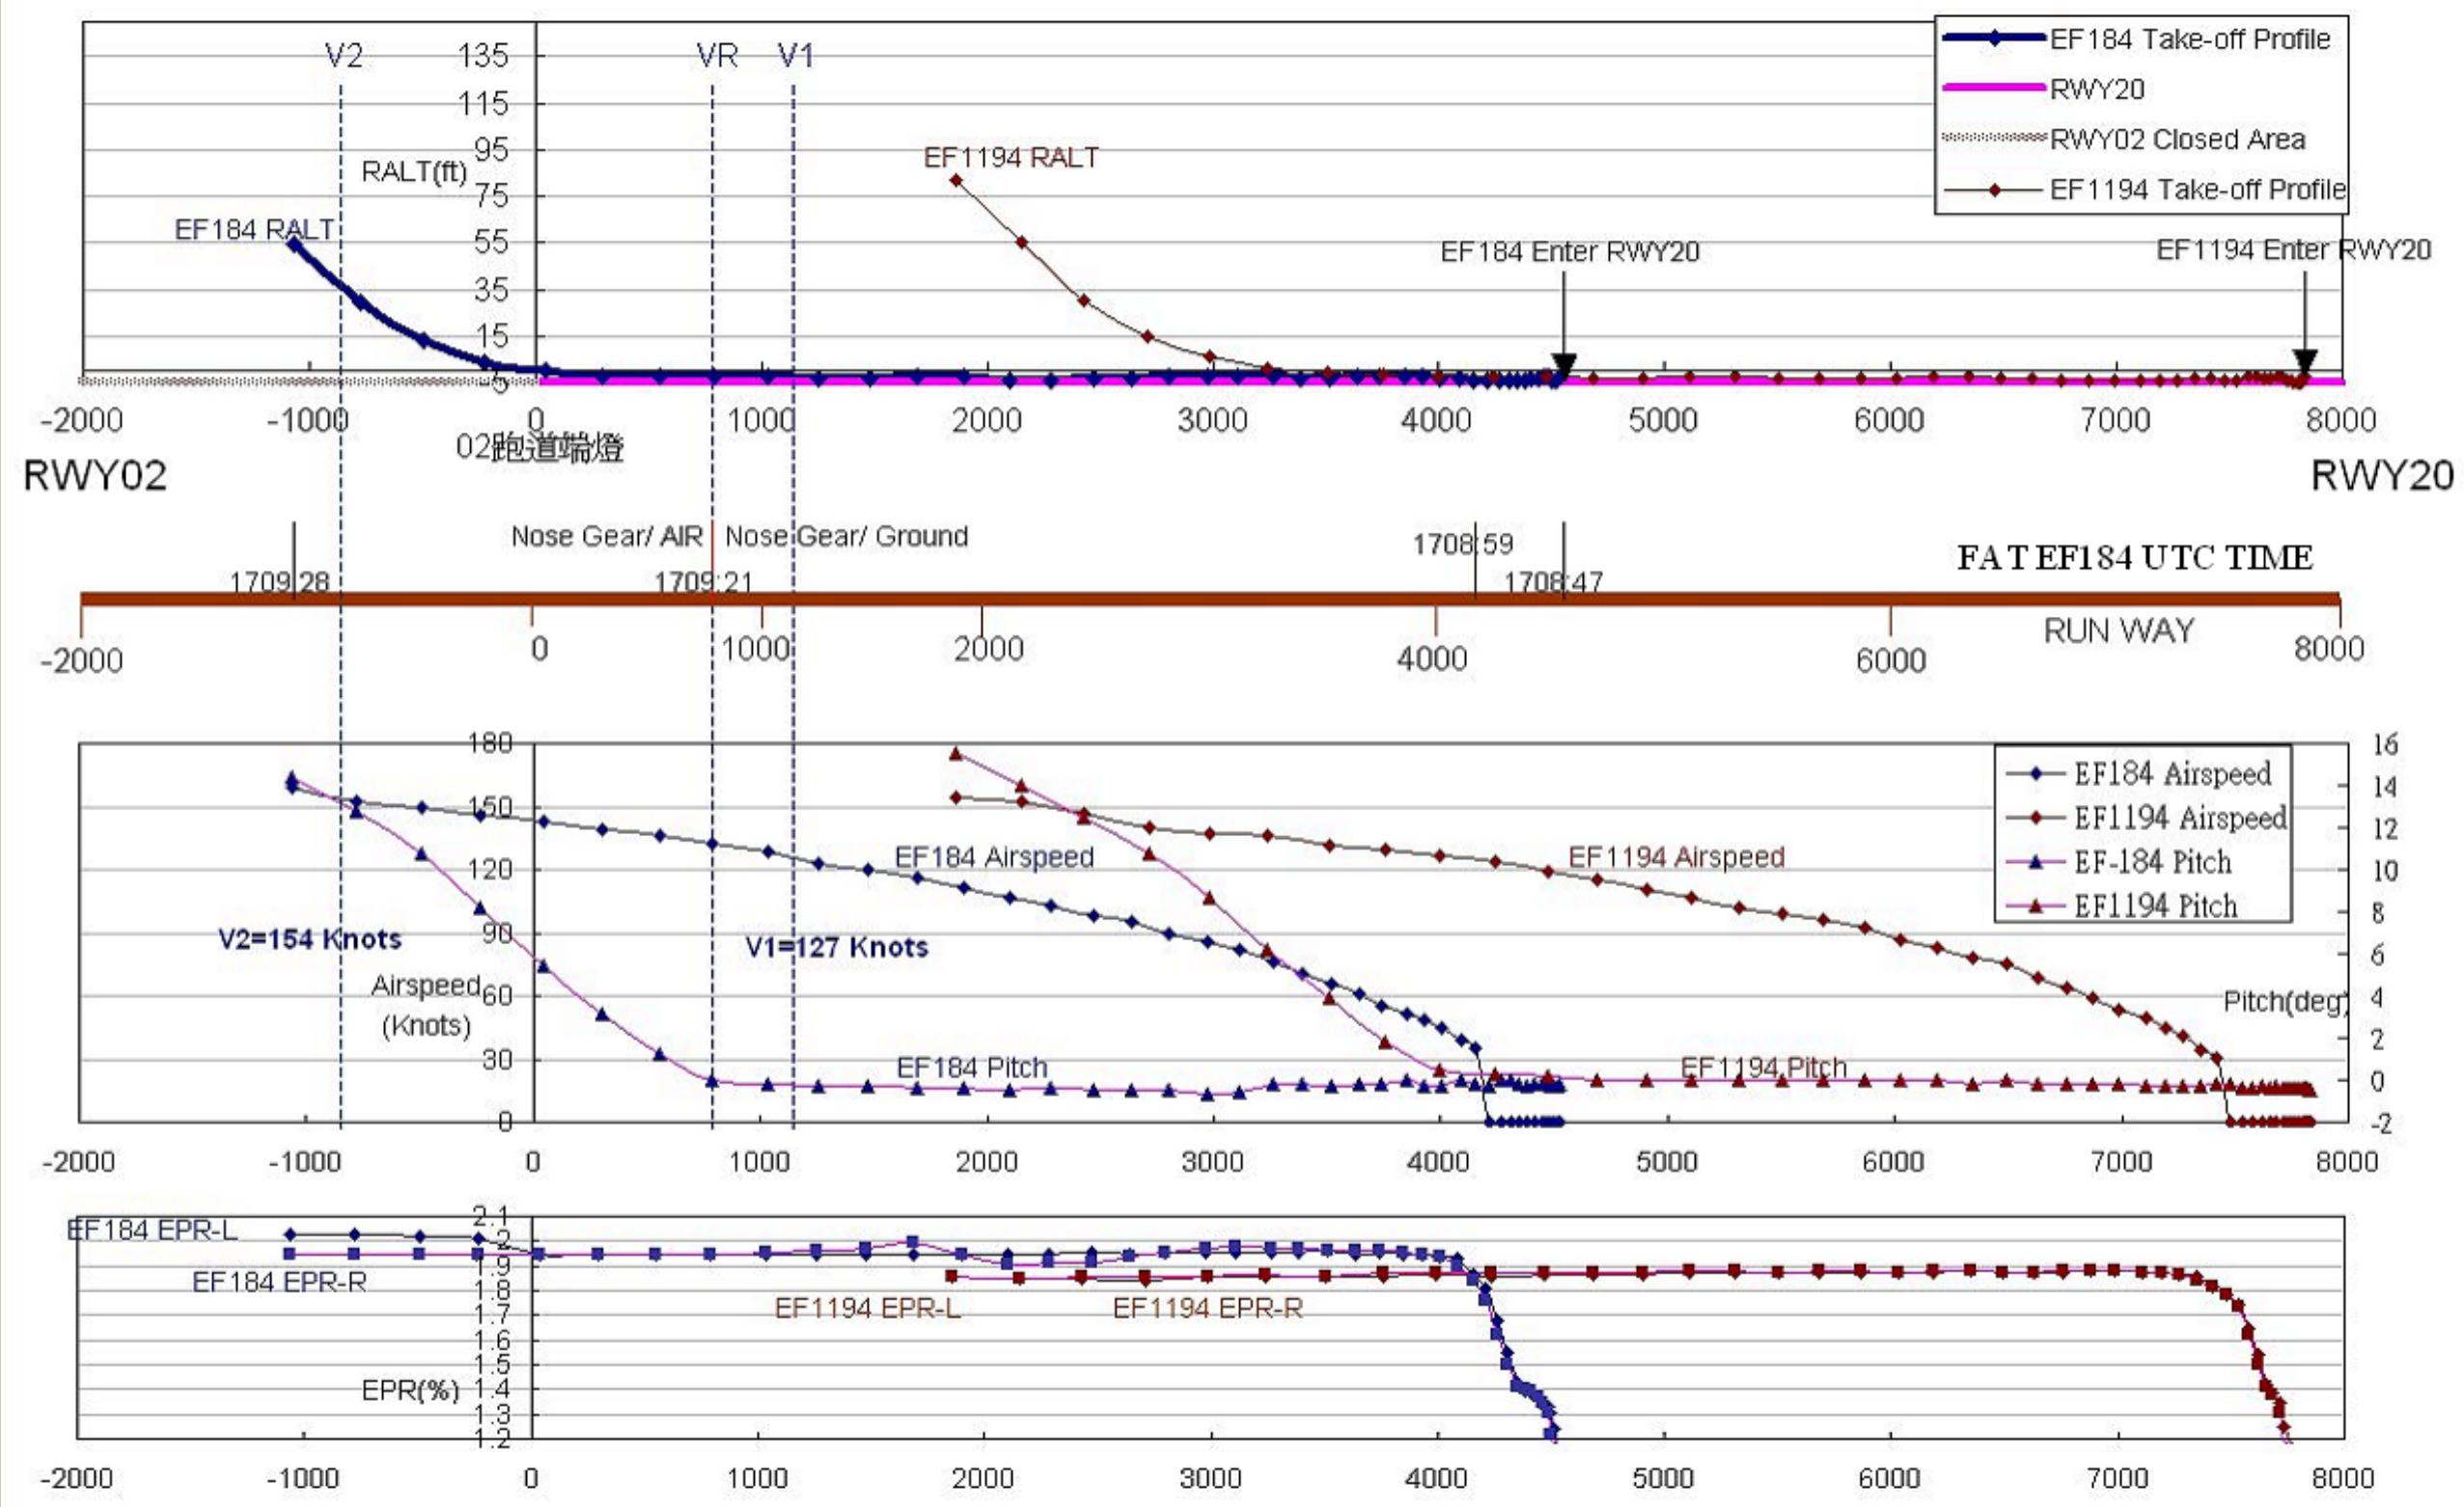
根據飛行操作手冊，起飛總重量為 56,966 公斤，襟翼 11 度時，起飛之 $V_1=127$ 浬/小時，帶桿速度（VR）為 134 浬/小時， V_2 為 142 浬/小時。圖 2.2-1 亦繪出該機及當天 1132 時由澎湖馬公機場飛往高雄小港機場之 EF1194 班機，起飛過程之飛航軌跡及與 02 跑道端燈之距離¹²，以及相關資料包括：無線電高度（RALT）、空速（Airspeed）、俯仰角（Pitch Angle）及 EPR 等資料。

圖 2.2-1 遠東 EF184 班機與事件前 EF1194 班機起飛性能比較圖（無線電高度、空速、俯仰角、EPR）
