航空器重大意外事件調查報告

復興航空公司 GE517 班機

ATR72-212A 型機

於松山機場起飛後客艙冒煙返航

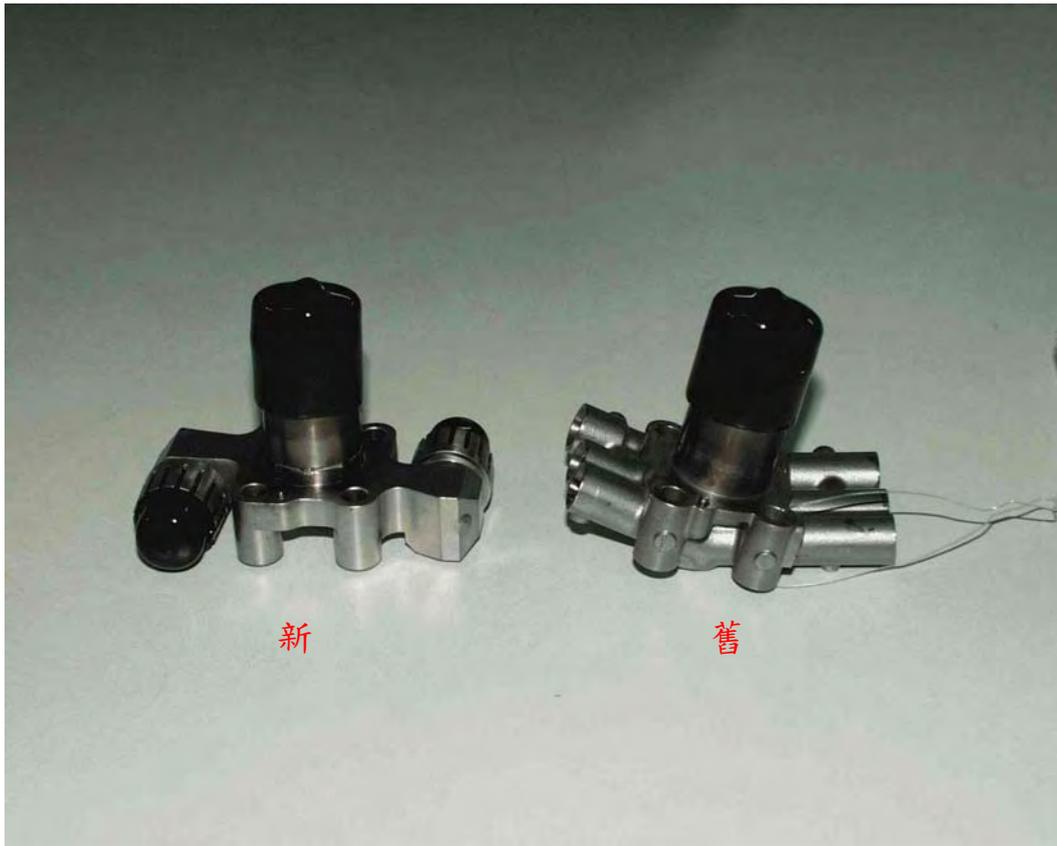
圖 1.6-1 新型與舊燃油噴嘴外觀

復興目前有 3 套²新型燃油噴嘴及 25 套舊型燃油噴嘴。新舊燃油噴嘴之外觀如圖 1.6-1，新型燃油噴嘴可減少墊圈之使用，並可改善接頭處燃油外洩情況。

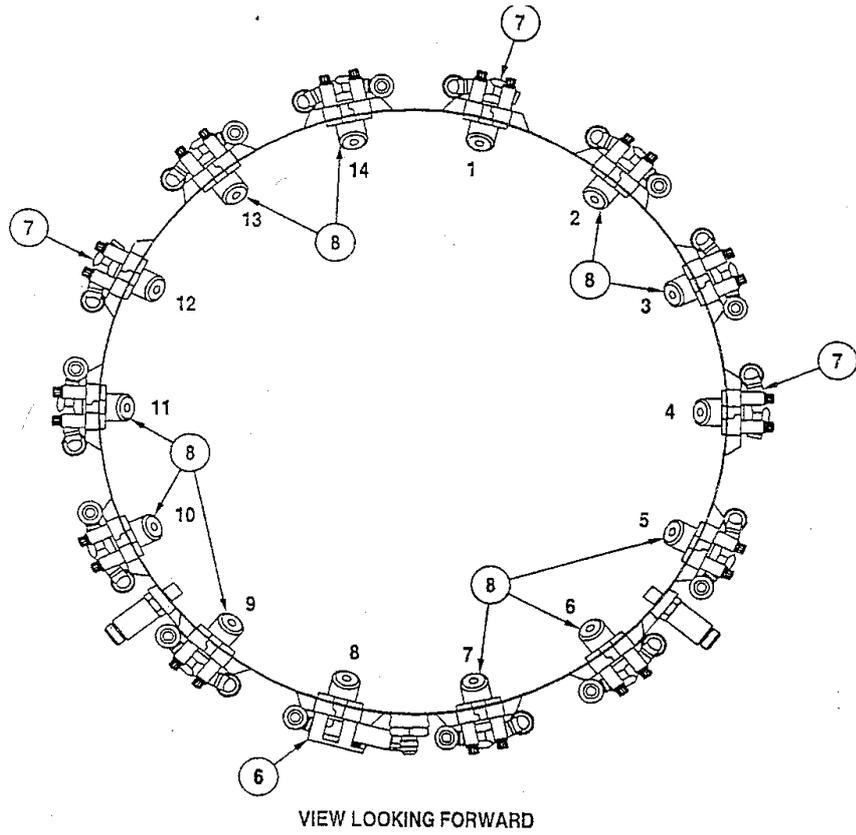
圖 1.6-2 十四支燃油噴嘴位置

每具發動機共有 14 支燃油噴嘴（14 支燃油噴嘴位置如圖 1.6-2），其中 10 支兼具主副噴嘴功能（Primary-and Secondary-flow）分別位於第 2、3、5、6、7、9、10、11、13 與 14，有三支油嘴僅具副噴嘴功能，位置在第 1、4 與第 12、8 號油嘴擔任燃油入口管之功能。

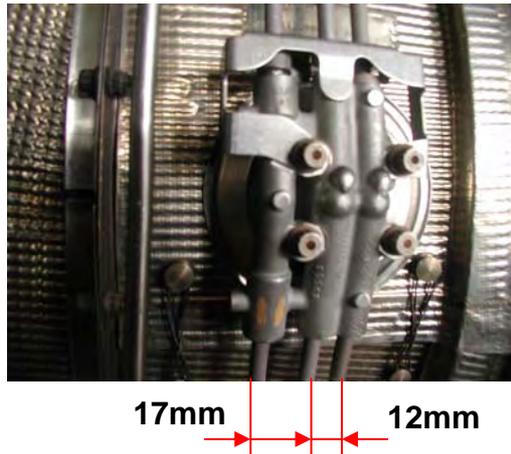
圖 1.6-3 舊型燃油噴嘴

舊型燃油噴嘴（如圖 1.6-3）三根油管間之間隙不一，安裝時無法 180 度反裝。實地量測舊型燃油噴嘴之定位銷長度為 1.3mm，新型則為 1.2mm 如圖 1.6-4 所示。

舊型油嘴與新型油嘴比較，舊型油嘴除具有 1.3mm 長之定位銷外，其三根油管間距為 12mm 與 17mm，安裝方向無法相反，無須確認其方向。而新型油嘴有 1.2mm 長之定位銷，兩根油管間距相同，如不經確認，反裝事件即會發生。此新型設計固然有安裝方便，燃油不易洩漏之優點，然而就防呆設計性而言，不如舊型油嘴妥當。

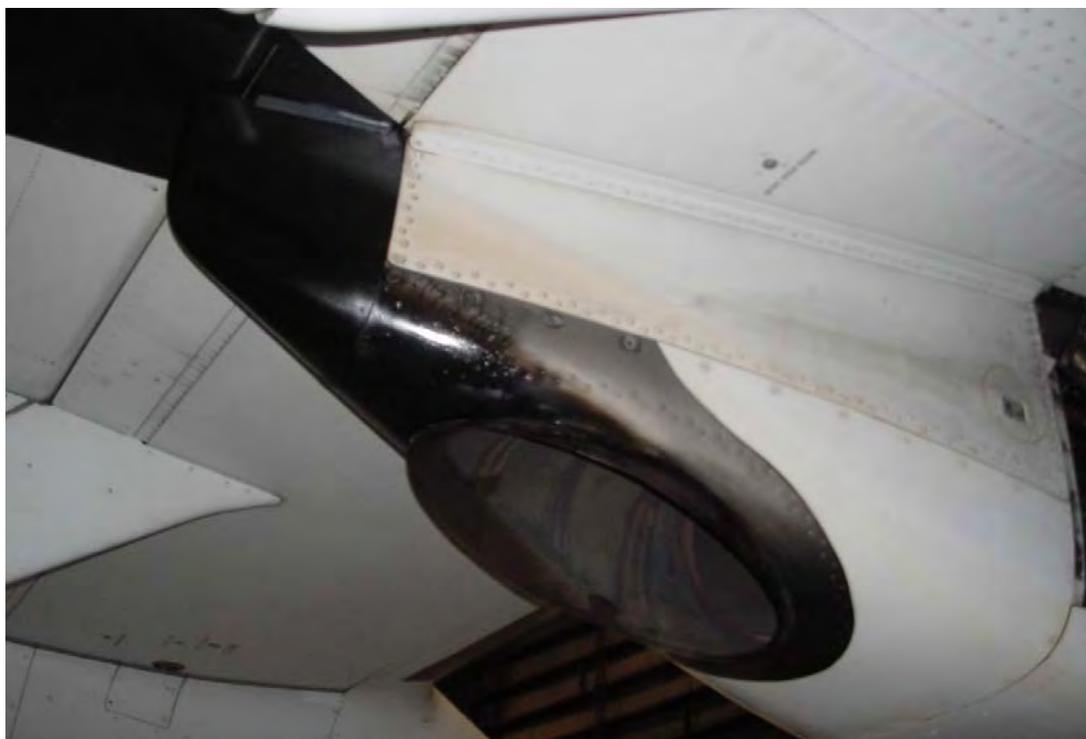
該機返航拖回棚廠後，飛安會人員發現該機二號發動機尾管後方之吊艙外表及翼面有滑油痕跡（詳圖 1.12-1），渦輪葉片斷落（詳圖 1.12-2），發動機熱段（渦輪機）外殼接近火警偵測器處有一穿孔（詳圖 1.12-3），其餘管路機件外觀皆正常。

圖 1.12-1 二號發動機尾管後方之吊艙及翼面有油漬

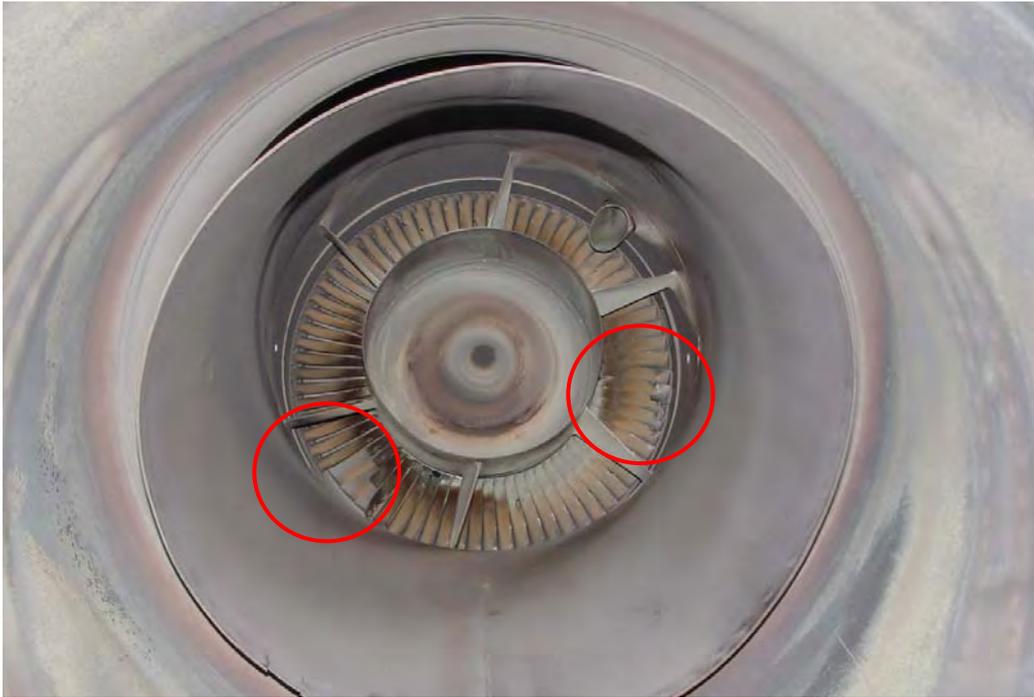
圖 1.12-2 渦輪葉片斷落情形（後視圖）

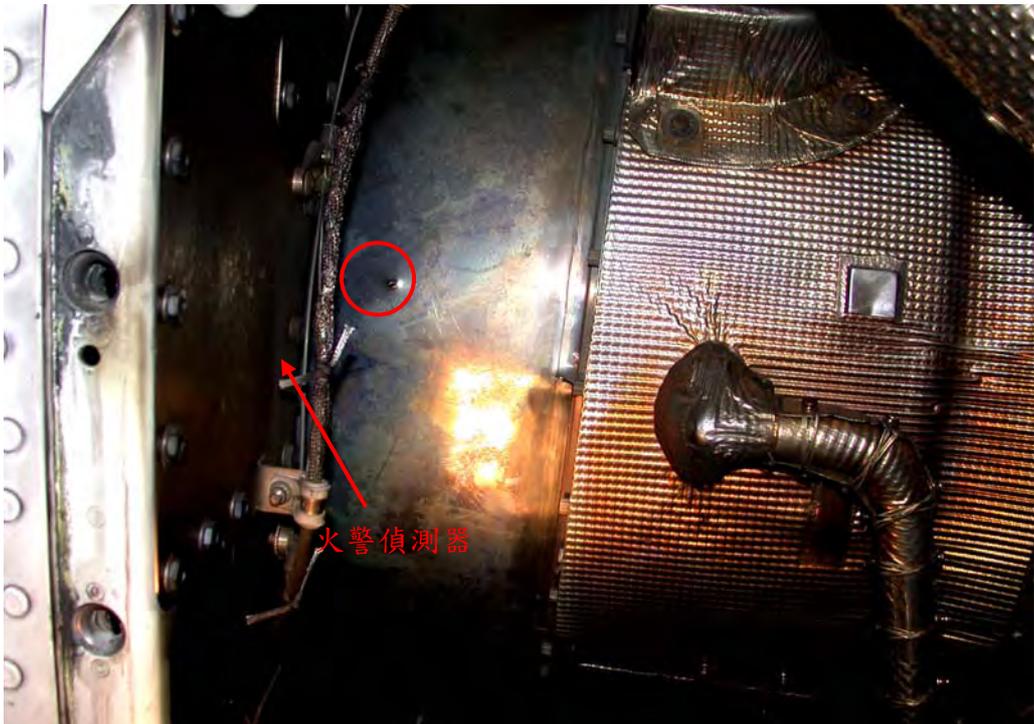
圖 1.12-3 二號發動機右側火警偵測器（箭指處）旁之穿孔（紅圈處）

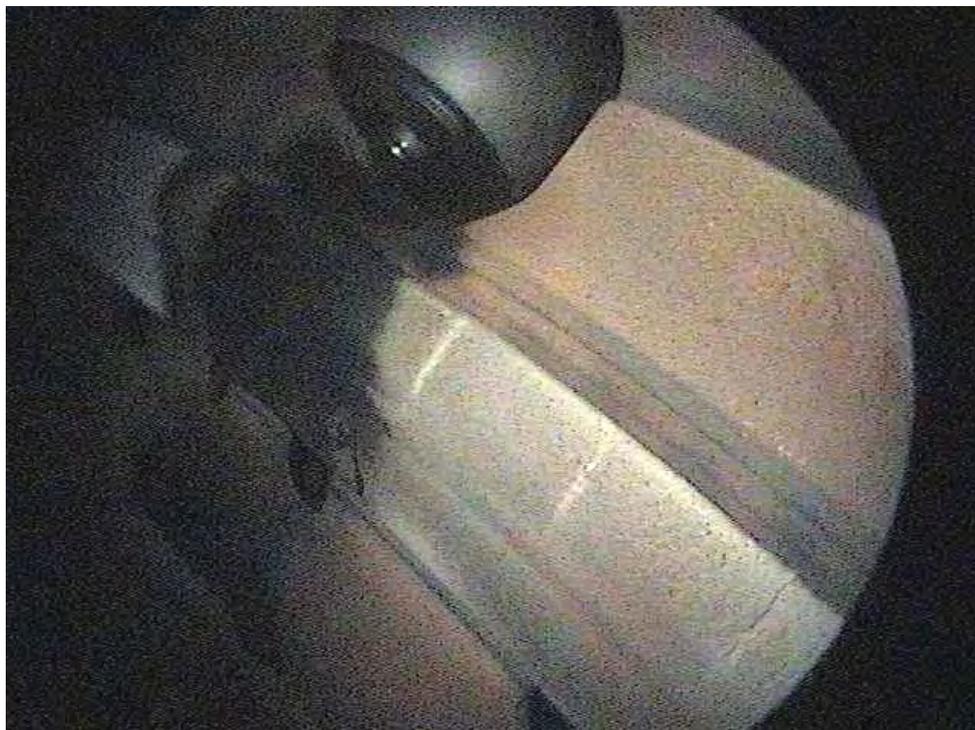
檢查，發現 11 號燃油噴嘴前方有積碳現象（詳圖 1.12-4）。

圖 1.12-4 內視鏡檢查發現 11 號燃油噴嘴前積碳現象

事故後，發動機拆檢發現第十一號燃油噴嘴旁黑色積碳與燃油噴嘴外表磨擦痕跡及鄰近渦輪葉片熱蝕現象，並審視內視鏡檢查照片（圖 1.12-4）發現噴嘴方向相反，確定燃油噴嘴於維修作業時裝反，使高壓渦輪定子葉片產生熱蝕破壞而剝落，導致其下游渦輪葉片相繼損毀。

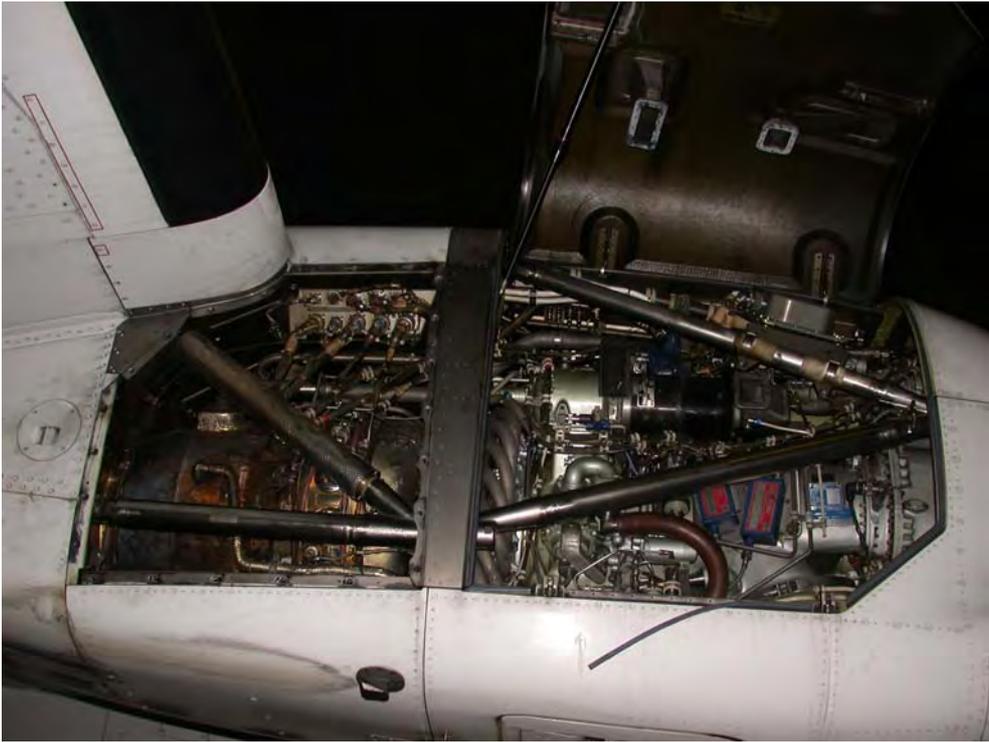
該機落地後，檢視發動機外觀及吊艙內外，無火燒跡象（詳圖 1.14-1）。

圖 1.14-1 二號發動機管路機件及吊艙內外無失火現象

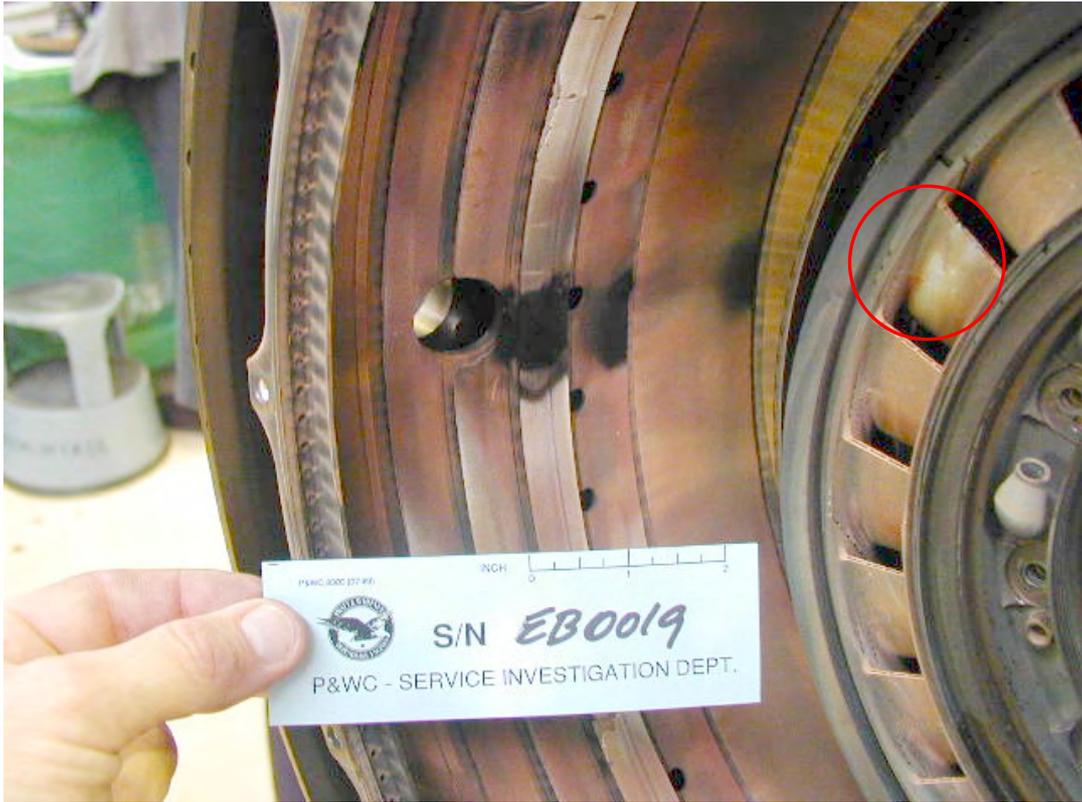
檢視結果發現，該發動機 11 號燃油噴嘴反裝，順著 11 號燃油噴嘴發現燃燒室內有積碳痕跡（圖 1.16-1），燃油噴嘴旁黑色積碳與燃油噴出方向吻合，高壓渦輪定子葉片有局部熱蝕破壞，部份渦輪葉片受熱損壞及斷裂（圖 1.16-2）；軸承內部有高溫損壞現象（圖 1.16-3）。其它受損情形及詳細拆檢結果如附錄四。

圖 1.16-1 11 號燃油噴嘴黑色積炭及高壓定子葉片損壞情形

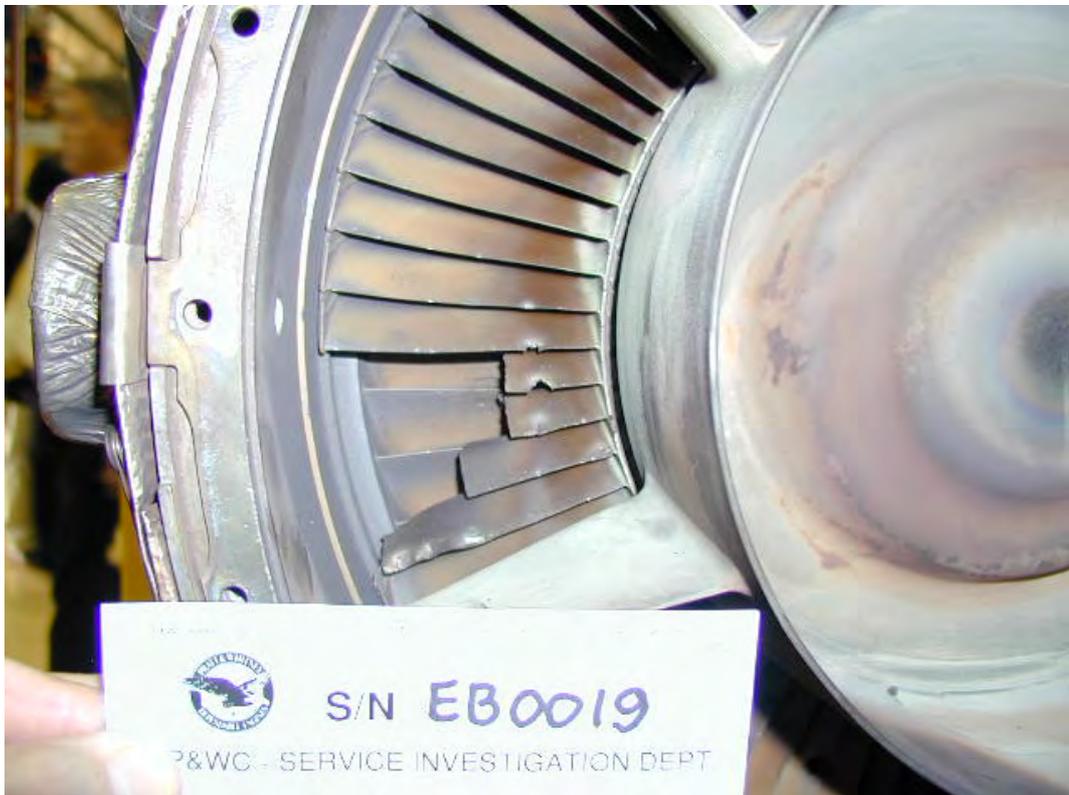
圖 1.16-2 第二級動力渦輪轉子葉片斷落情形

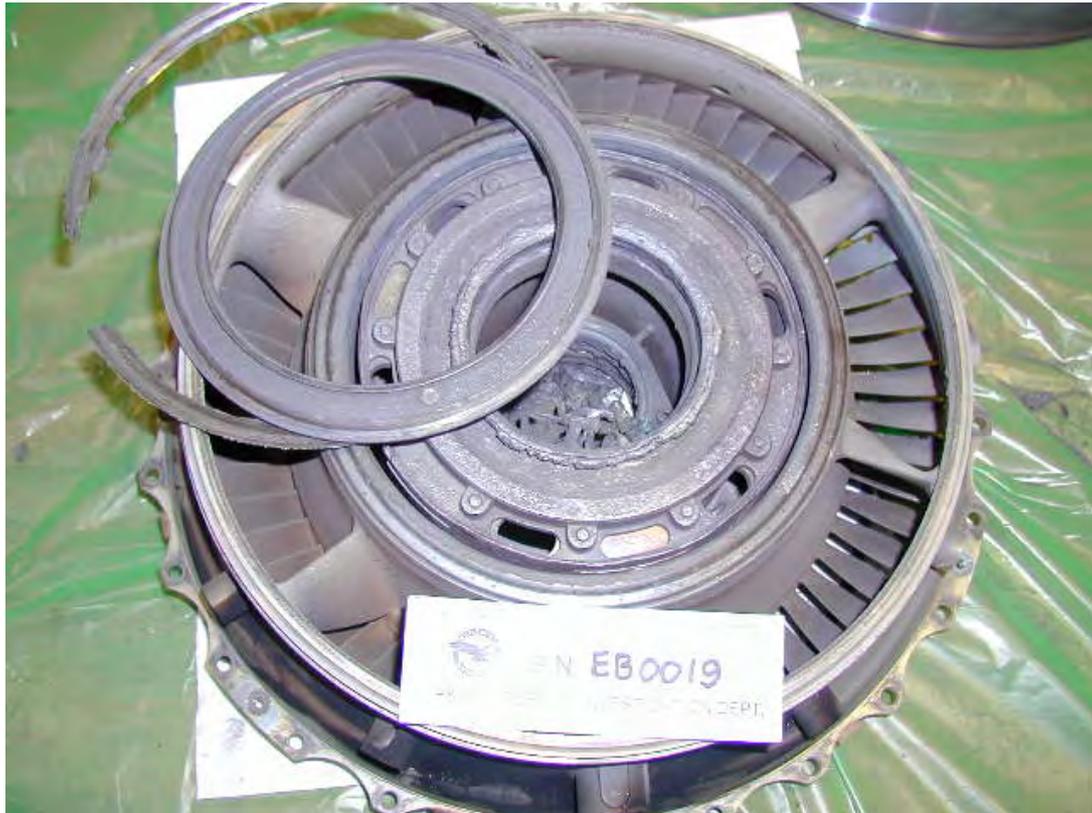
圖 1.16-3 第六、七號軸承室之軸封及軸承損壞情形

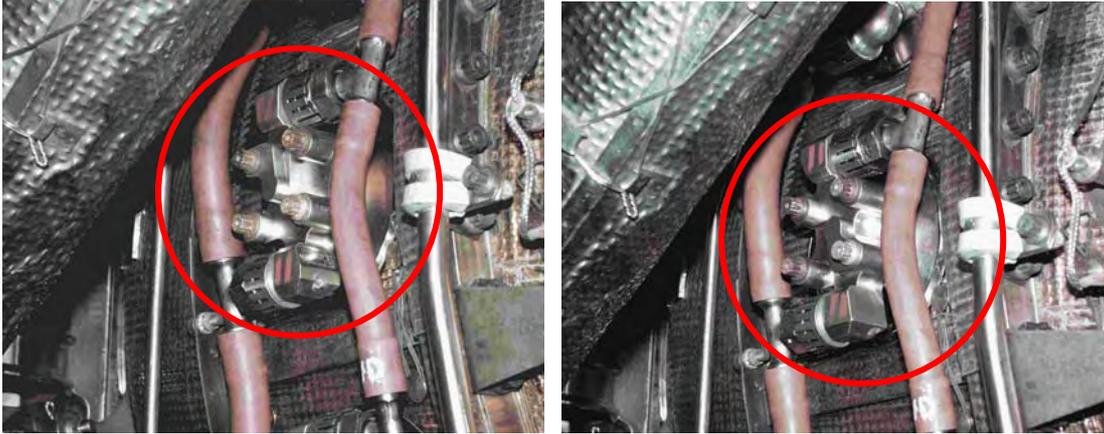
91年6月16日，飛安會調查人員與復興機務員於復興松山維修棚廠進行燃油噴嘴反裝模擬。作業中發現此型發動機新型燃油噴嘴兩邊油管螺帽尺寸一致，正常安裝與反向安裝（圖 1.16-4）雙向均可帶上螺帽（B-nut）。反裝後由於定位銷頂著基座，會造成 0.034 英吋（約 0.78mm）之間隙。

圖 1.16-4 正確安裝（左）與反向安裝（右）之燃油噴嘴

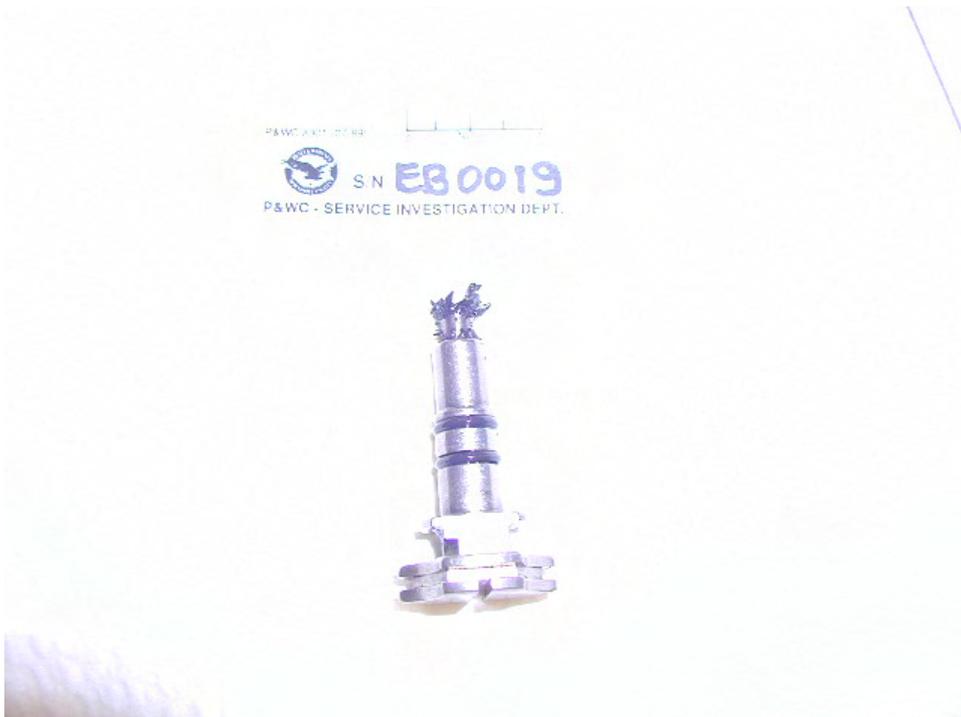
1. 接收檢查時發現發動機滑油金屬屑檢測器（詳圖 A3-1）和主滑油濾吸滿金屬碎屑。滑油回油濾及減速齒輪箱金屬屑檢測器則無此現象。高壓渦輪（High Pressure Turbine-HPT）與低壓渦輪（Low Pressure Turbine-LPT）轉子可手動盤車，動力渦輪（Power Turbine-PT）轉子則有咬死現象。低壓渦輪轉子無外物損傷，進氣道則有污損、煙燻及油漬等現象如圖 A3-2 所示。此具發動機外部無滑油火燒跡象。通氣孔螺帽和六、七號軸承位置之滑油管線保險固定依舊完整（詳圖 A3-3 至 A3-5），但其內部油管已有破裂情形，整個渦輪段與隔熱裝置發現洩漏之滑油和過熱的痕跡，同時 T6 偵測線路、壓縮中段與五號軸承處也有類似情況。
2. 排氣管移除後，發現管內導氣架有因撞擊產生之溝痕。動力渦輪段轉子開始能夠手動盤車，如圖 A3-7 至 A3-10 顯示動力渦輪段第二級轉子 4 片相鄰及一片 120° 外之葉片受過應力破壞，其餘葉片則有刮痕及金屬碎屑。
3. 動力渦輪第 2 級定子 10 點鐘方向有熱蝕皺摺現象（如圖 A3-11 及 A3-12），此段也有刮痕及金屬碎屑。圖 A3-9 及 A3-12 為其機匣外罩遭刺穿。
4. 動力渦輪段第一級轉子連續 3 片葉片之半翼展面（Mid Span）破損，如圖 A3-13 至 A3-16 所示，其餘葉片則有熱蝕彎曲及防熱鍍層破損現象（如圖 A3-14、A3-15 所示），破斷面顯示此區為過應力破壞，氣封（Air Seal）嚴重磨損。
5. 動力渦輪段第一級定子在其葉片後緣處有撞傷（如圖 A3-17、A3-19 所示）。此外在十點鐘方向有局部熱蝕與彎曲現象（如圖 A3-15、A3-17 至 A3-19）與它級交接之隔板並有過熱、氧化與變形之情況，顯示此區曾暴露於火中燒烤（如圖 A3-17 至 A3-19）。

圖 A3-1 滑油箱金屬屑探測器，磁頭聚集金屬屑情形

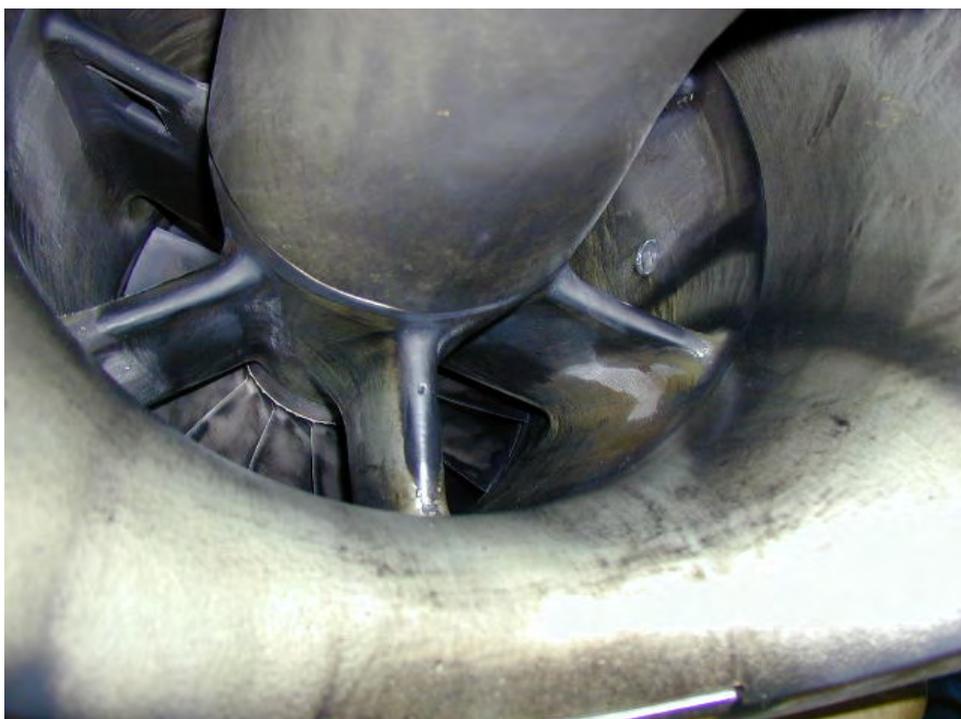
圖 A3-2 發動機進氣口及低壓渦輪葉片情形

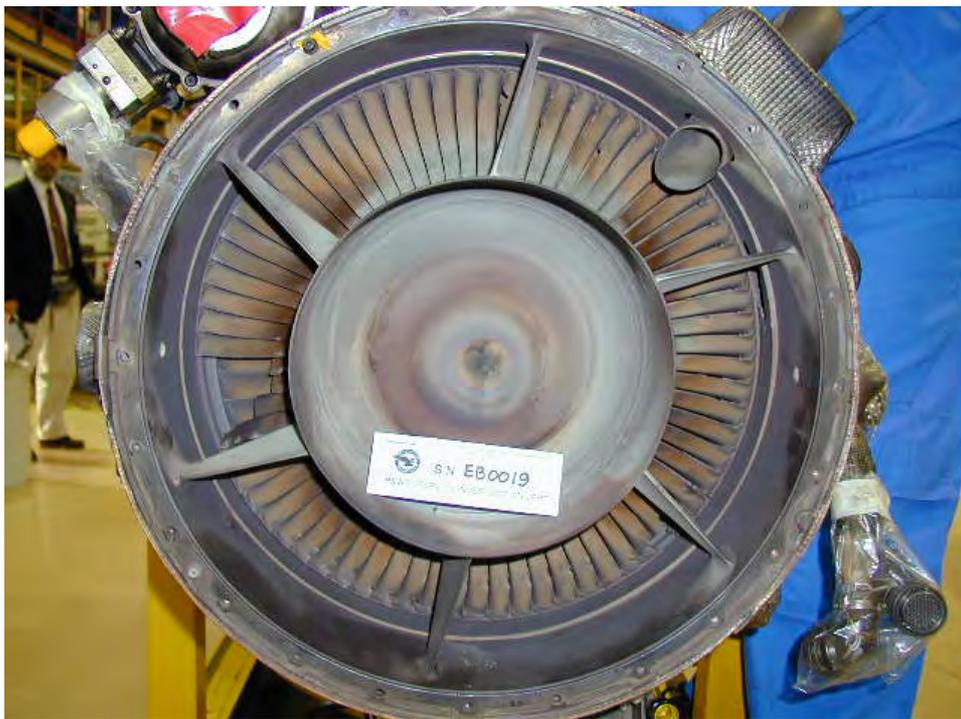
圖 A3-7 發動機排氣管及第二級動力渦輪葉片斷落情形（後視圖）

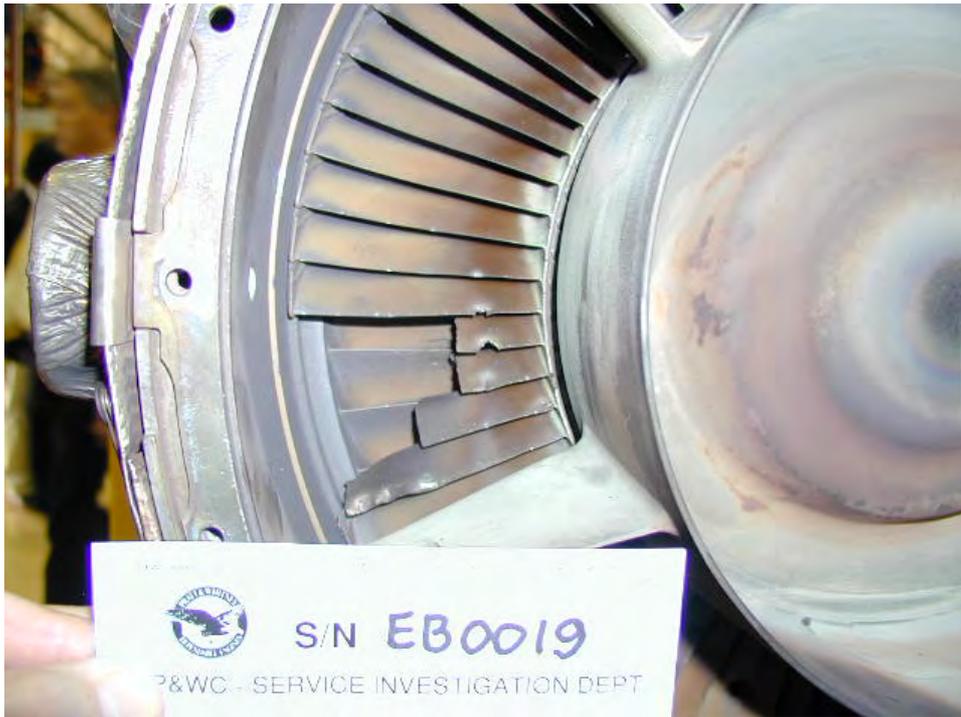
圖 A3-8 第二級動力渦輪轉子葉片斷落情形（後視圖）

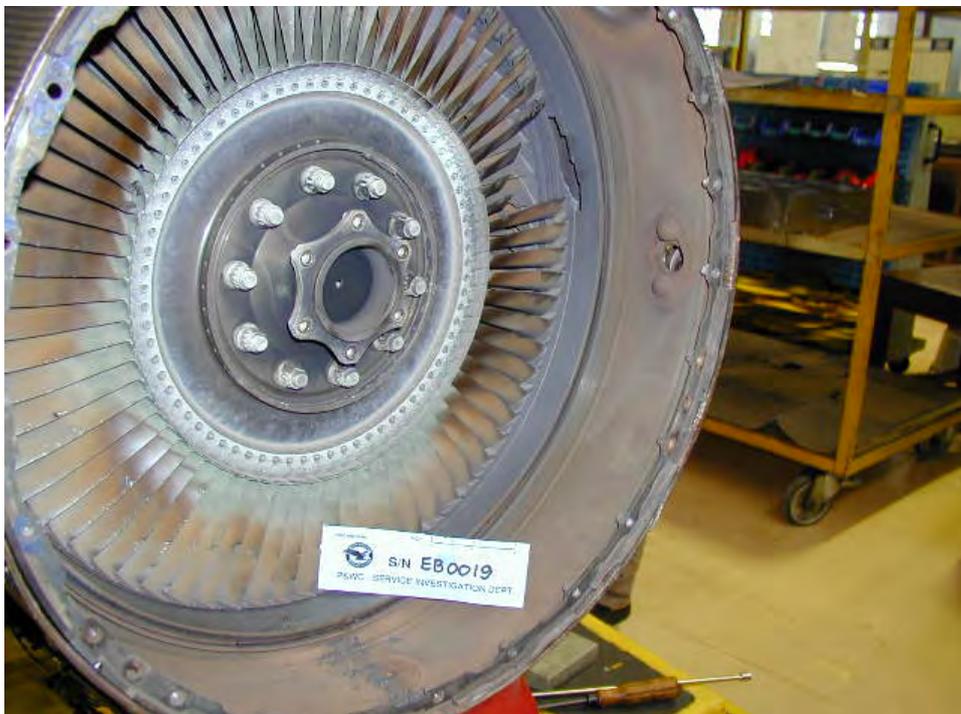
圖 A3-9 第二級動力渦輪轉子葉片外圍定子破裂情形（後視圖）

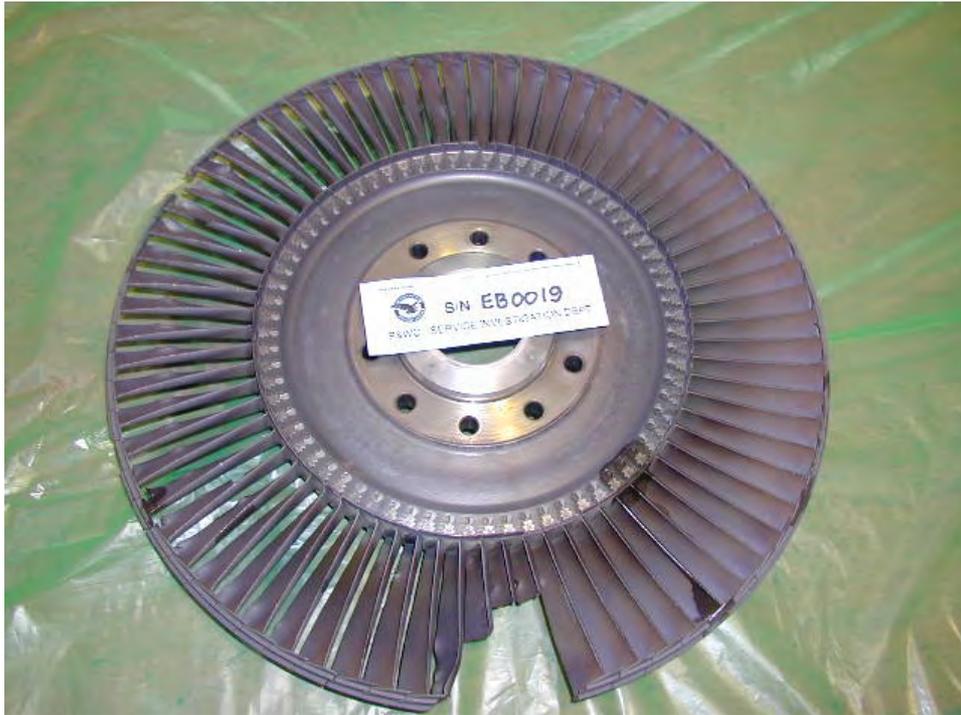
圖 A3-10 由前往後看，第二級渦輪轉子損壞情形

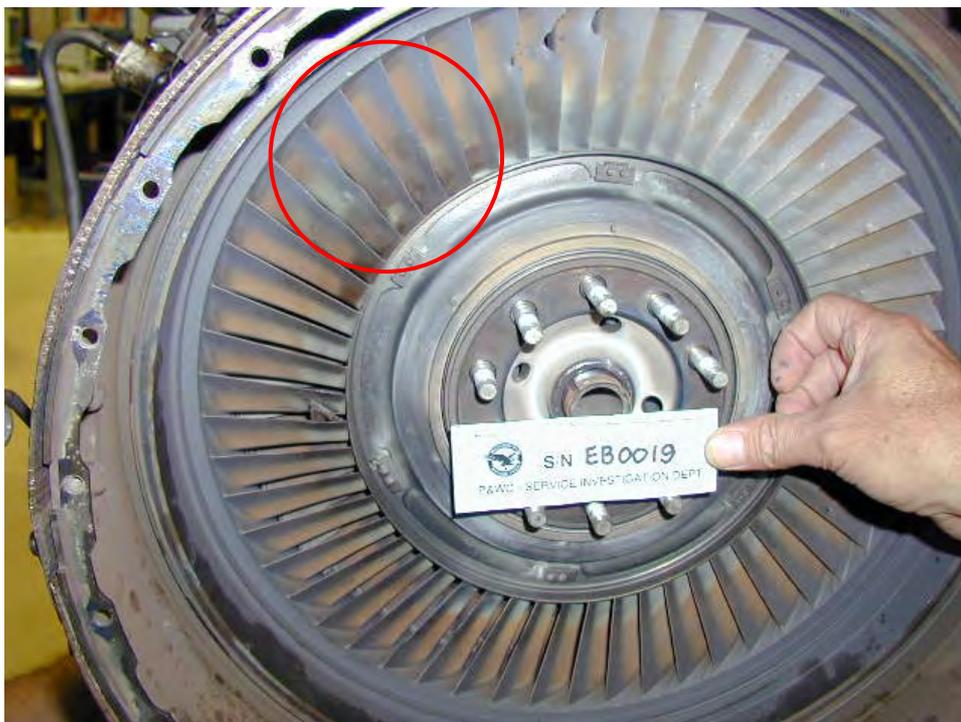
圖 A3-11 第二級動力渦輪定子葉片受熱蝕後彎曲變形情形（後視圖）

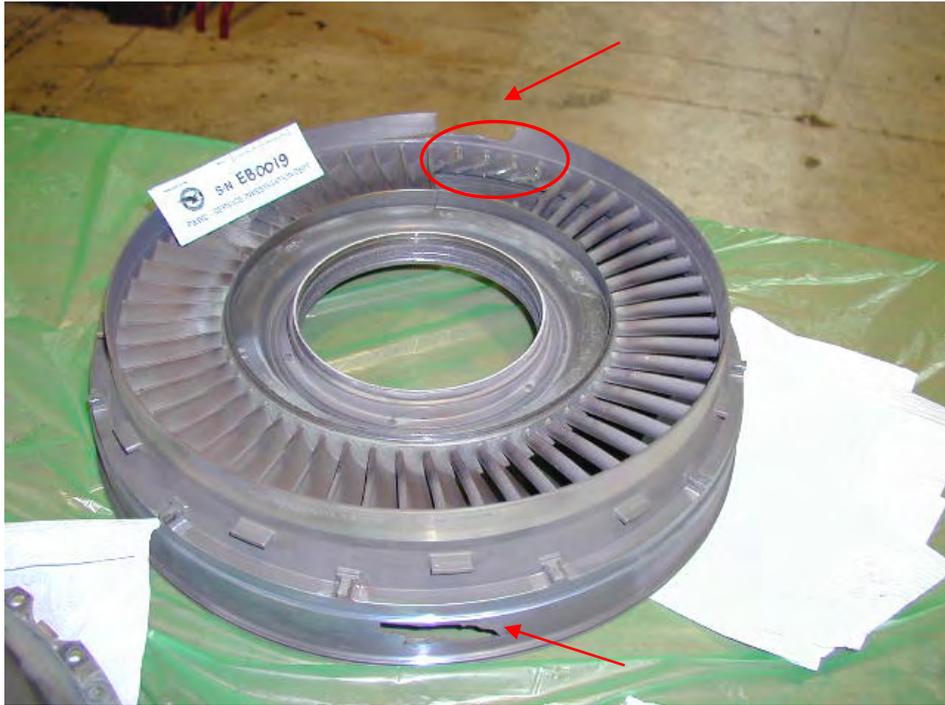
圖 A3-12 第二級動力渦輪定子外環損壞情形（前視圖）
（紅圈處四只葉片為拆解過程中有意圖之破壞）

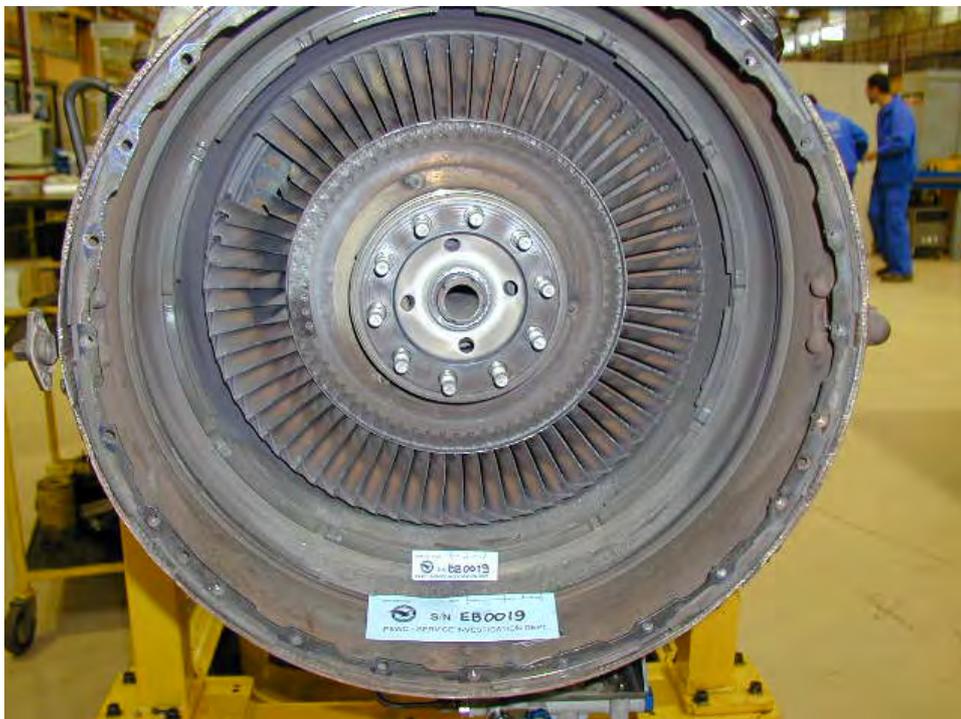
圖 A3-13 第一級動力渦輪轉子損壞情形（後視圖）

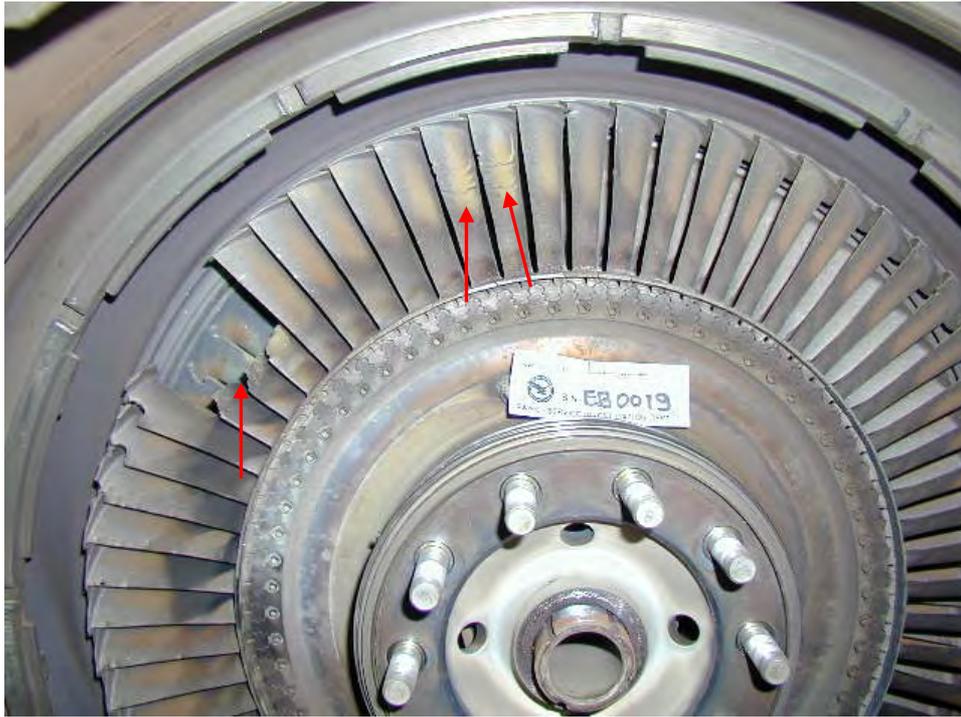
圖 A3-14 第一級動力渦輪轉子葉片斷落及皺摺情形（後視圖）

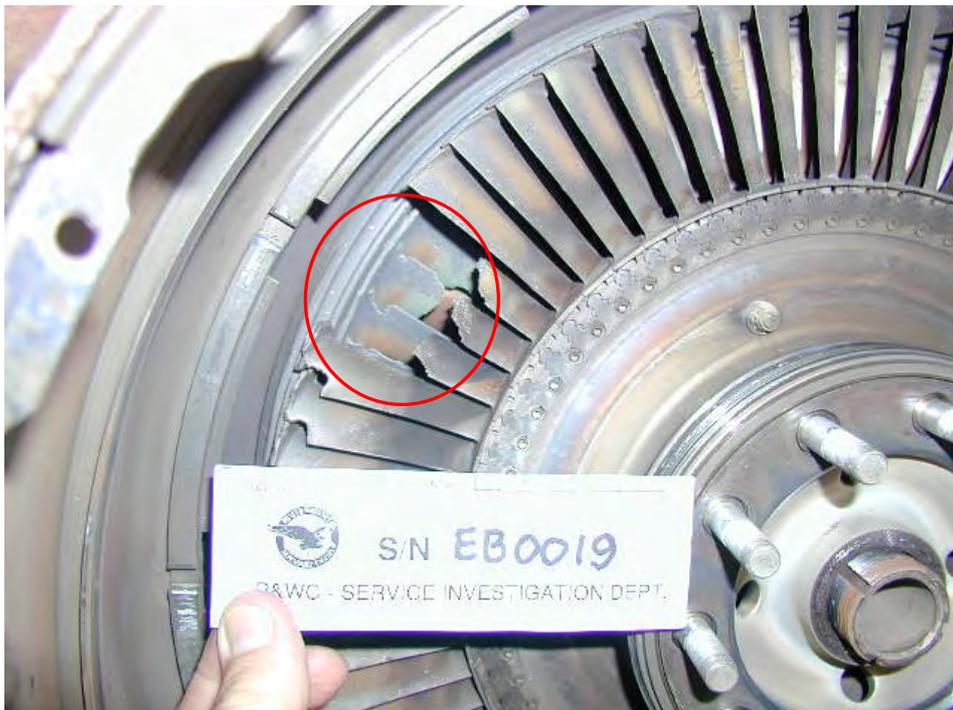
圖 A3-15 第一級動力渦輪轉子與定子葉片相對位置（後視圖）

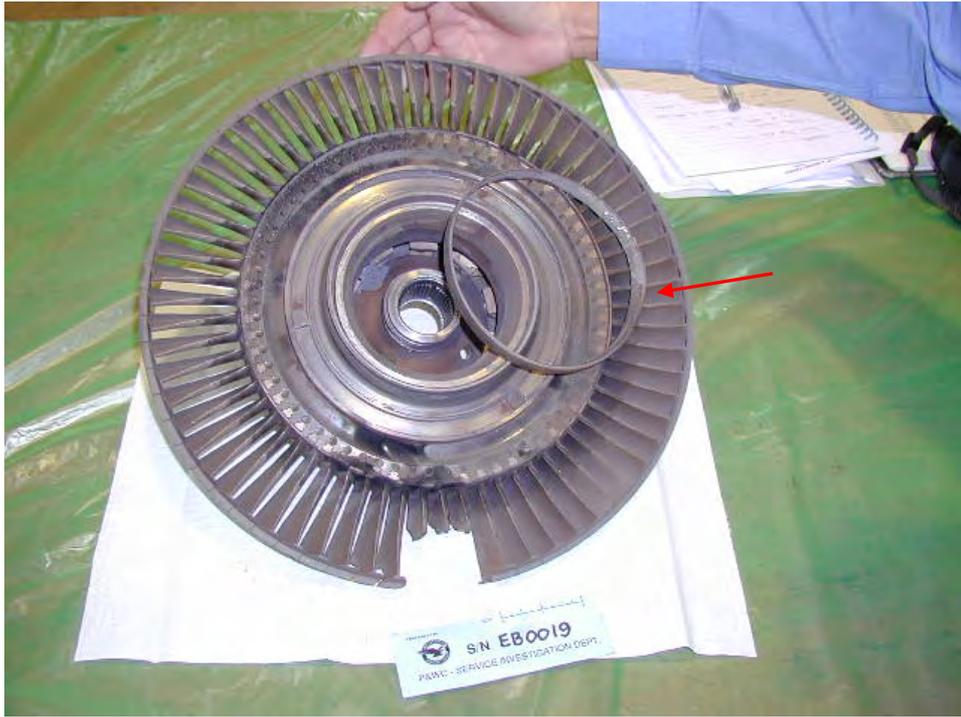
圖 A3-16 第一級動力渦輪轉子及定子氣封環損壞情形（前視圖）

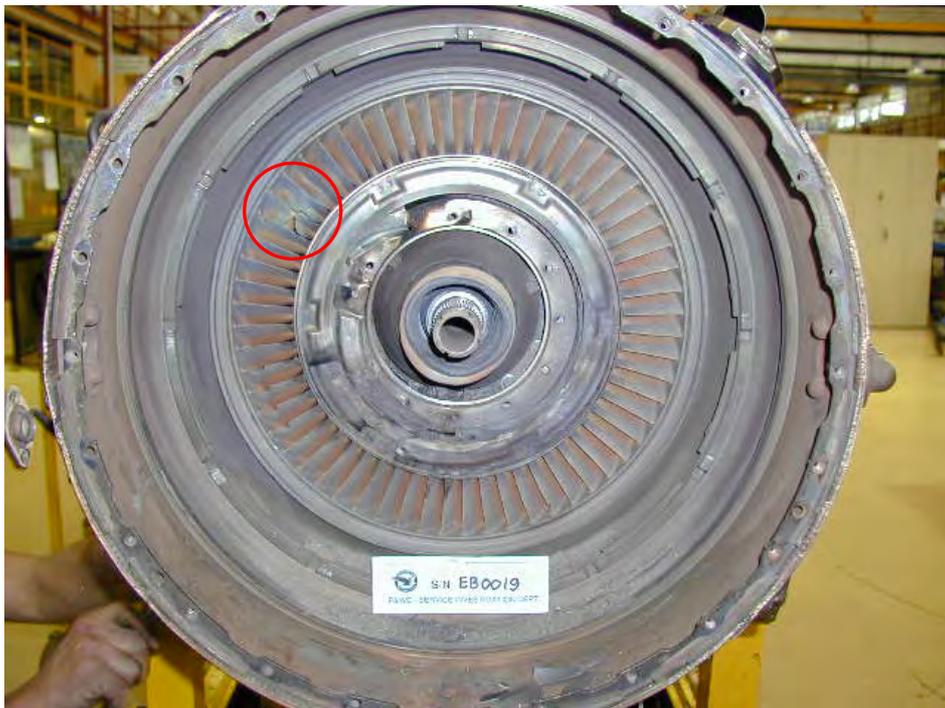
6. 六、七號軸承與渦輪內筒 (Inter Turbine Duct, ITD) 12 枚螺桿斷裂，破斷面顯示遭受強制剪/延性破壞。六號及七號軸承處有氧化及腐蝕現象如圖 A3-17 至 A3-19 所示，顯示此區曾暴露於油火中烘燒。如圖 A3-18 所示七號軸承氣封轉子處有塑性變形。此處三支滑油管受強制剪/延性破壞，油管有彎曲、變形及磨損現象。
7. 移除渦輪段內筒及六、七號軸承後，發覺軸承室及滾柱有過熱、變形與破損之情形，軸承外環無移位情形 (詳圖 A3-20、A3-21)。
8. 第一級渦輪定子十點鐘位置一導氣管架及其渦輪定子外罩間有局部過熱變色之情況，此與同在第一級動力渦輪定子十點鐘位置損壞之葉片相互對應 (圖 A3-20、A3-21)。
9. 六號及七號軸承內環、轉子、氣封及螺帽無位移現象，但有嚴重磨損、變形、過熱及氧化，如圖 A3-20 至 16-23 所示。
10. 低壓渦輪轉子葉片後緣與六、七號軸承室嚴重磨損，低壓渦輪葉片與機匣相互磨擦，其葉尖端點可見到損耗，整個葉面有撞擊刻痕、過熱損傷及金屬碎屑。葉片前緣則與相鄰之定子有嚴重磨痕。(如圖 A3-22 至 A3-24)。
11. 低壓渦輪定子十點鐘方向連續兩只葉片因局部過熱，有剝落、皺摺、龜裂及熱蝕等現象。(如圖 A3-25 至 A3-27)。
12. 高壓渦輪轉子葉尖與機匣磨擦，但整體而言尚稱完整 (如圖 A3-28 所示)。十點鐘位置之高壓渦輪定子葉片因局部過熱變色，如圖 A3-29 及 A3-30 所示，並可見高壓渦輪軸內與低壓渦輪軸兩者間相互磨損 (如圖 A3-26 及 A3-29)。
13. 順著第 11 號燃油噴嘴可注意到燃燒室內有煙灰及積碳痕跡。這與前述幾項下游之渦輪定子熱損位置相對應。(如圖 A3-29 至 A3-32)。
14. 檢視第 11 號燃油噴嘴之外觀，顯示 13 號噴嘴與探孔接觸之痕跡與 11 號噴嘴與探孔接觸之痕跡角度不同 (如圖 A3-33 至 A3-35)。噴嘴之定位銷頂

圖 A3-17 第一級動力渦輪定子及紅圈內葉片過熱損壞情形（後視圖）

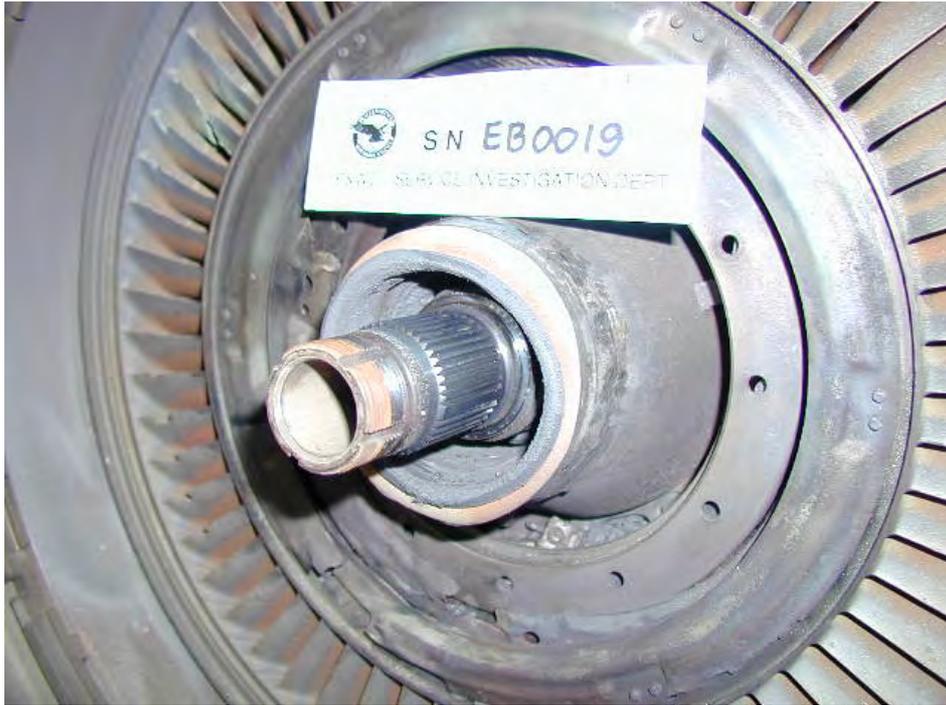
圖 A3-18 第一級動力渦輪定子葉片受熱蝕損壞情形（近距後視圖）

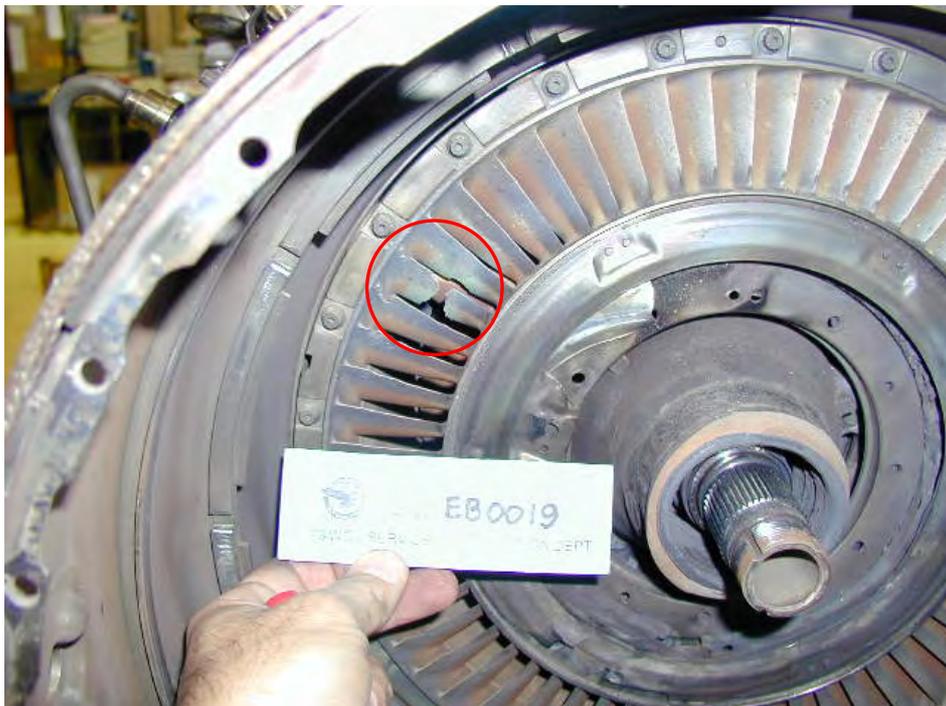
圖 A3-19 紅圈為一級動力渦輪定子葉片損壞情形（後視圖）

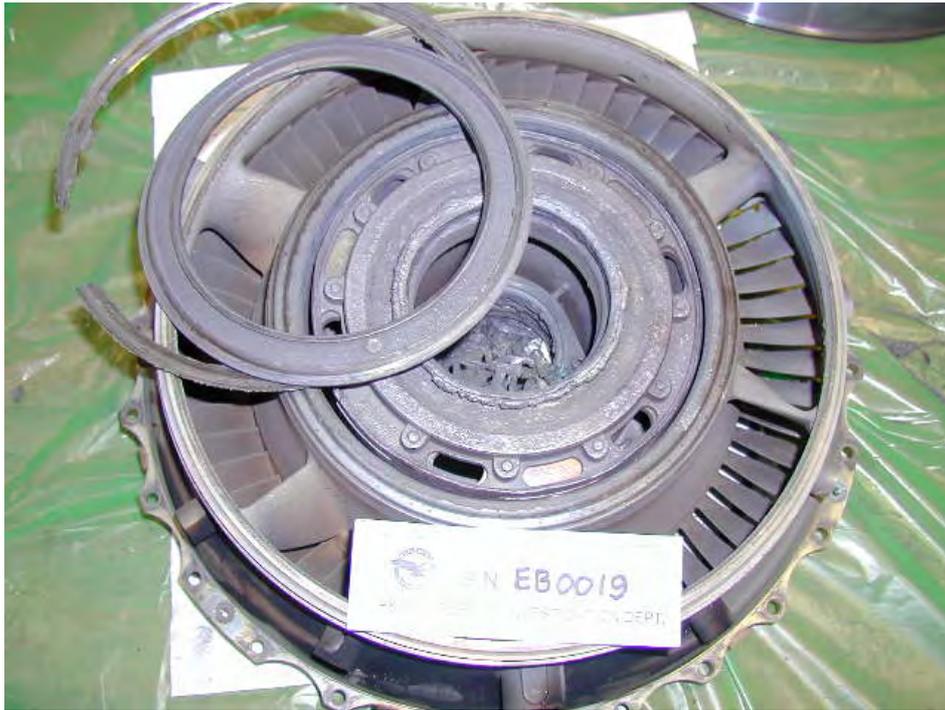
圖 A3-20 第六、七號軸承室之軸封及軸承損壞情形（前視圖）

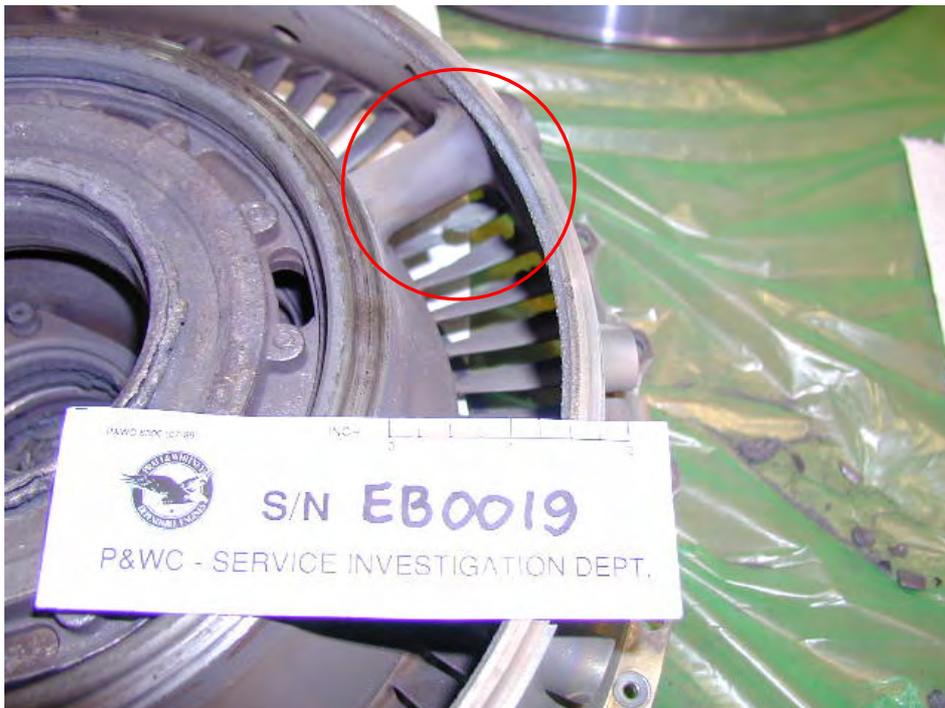
圖 A3-21 紅圈顯示一級動力渦輪定子冷卻空氣管架及葉片變色斷落情形

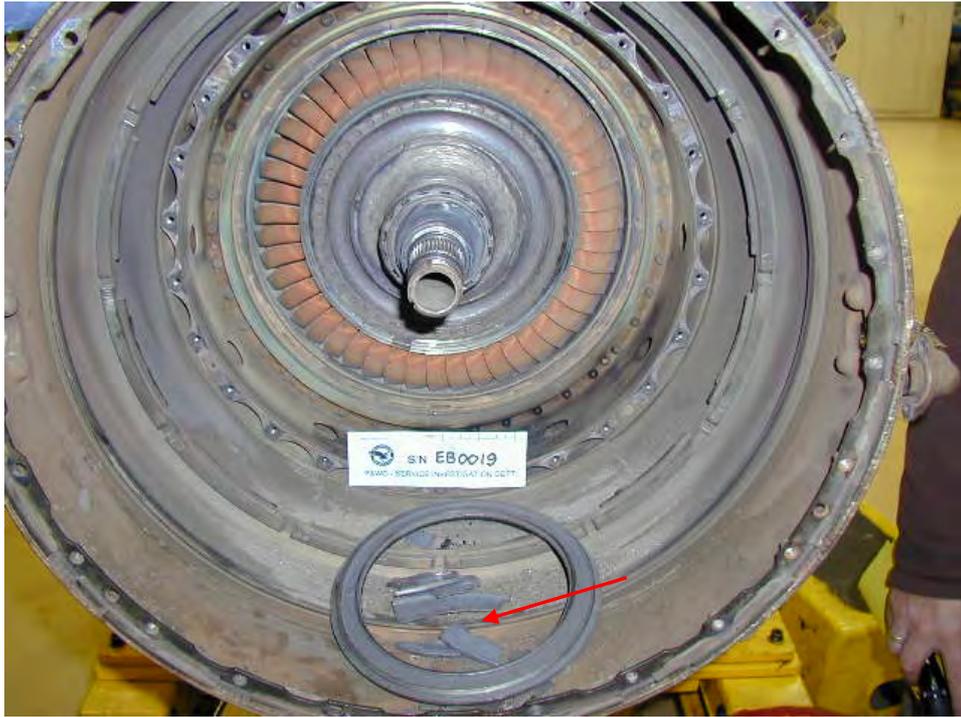
圖 A3-22 低壓渦輪轉子第六、七號軸承內環及軸封受損情形（後視圖）

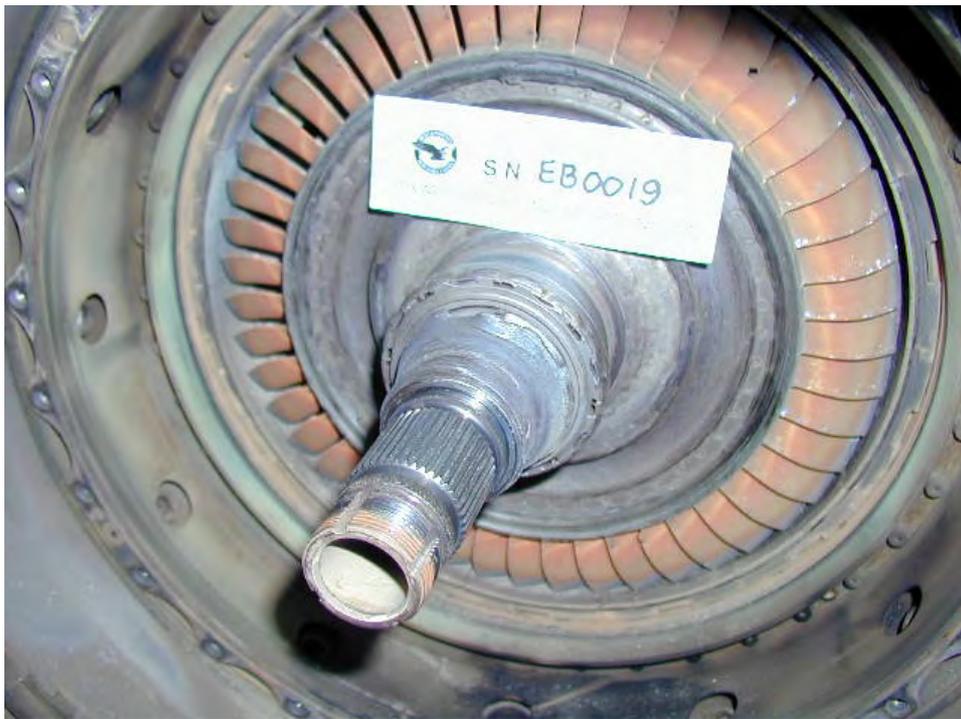
圖 A3-23 另一個角度觀察低壓渦輪轉子，第六、七號軸承內環及軸封

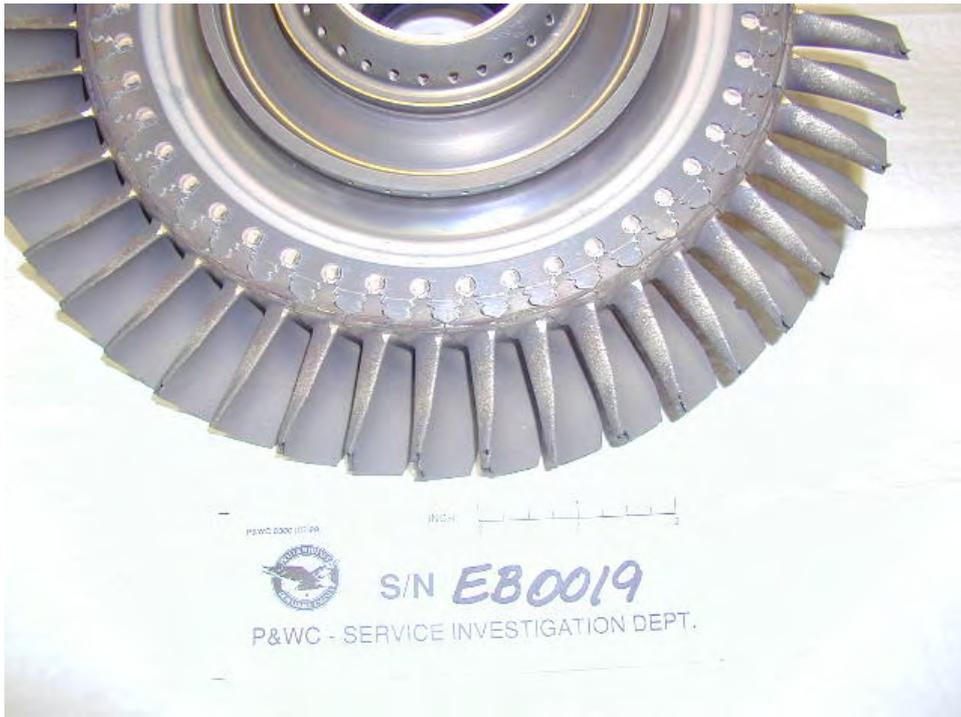
圖 A3-24 低壓渦輪轉子受損情形（前視圖）
