航空器重大意外事件調查報告

復興航空公司 GE517 班機

ATR72-212A 型機

於松山機場起飛後客艙冒煙返航

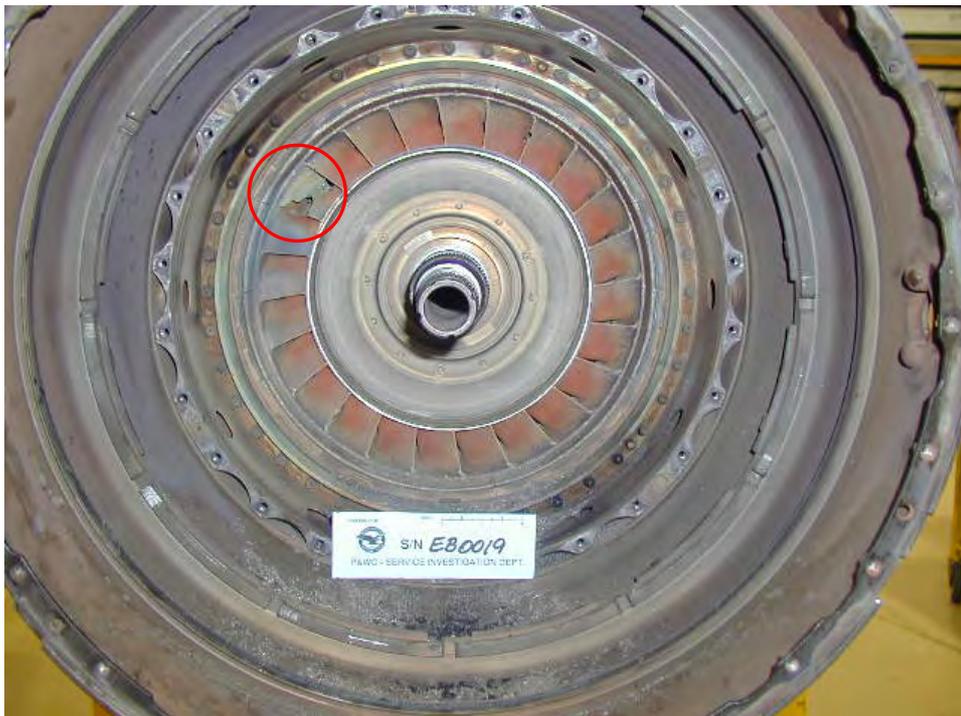
圖 A3-25 低壓渦輪定子葉片因受熱蝕損壞情形（後視圖）

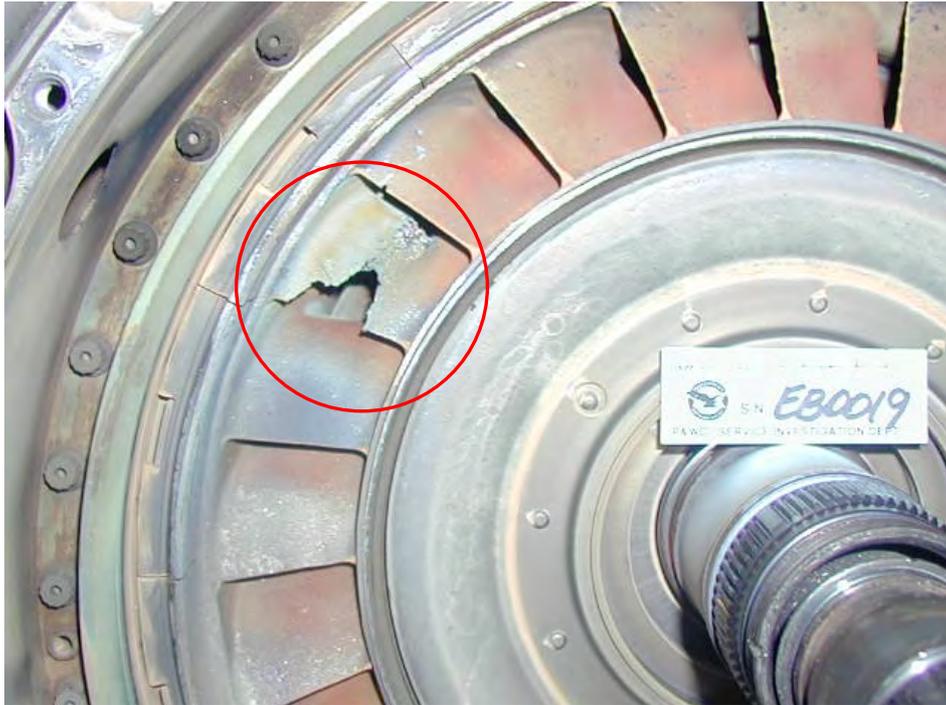
圖 A3-26 紅圈處顯示低壓渦輪定子葉片蝕剝落損壞情形（後視圖）

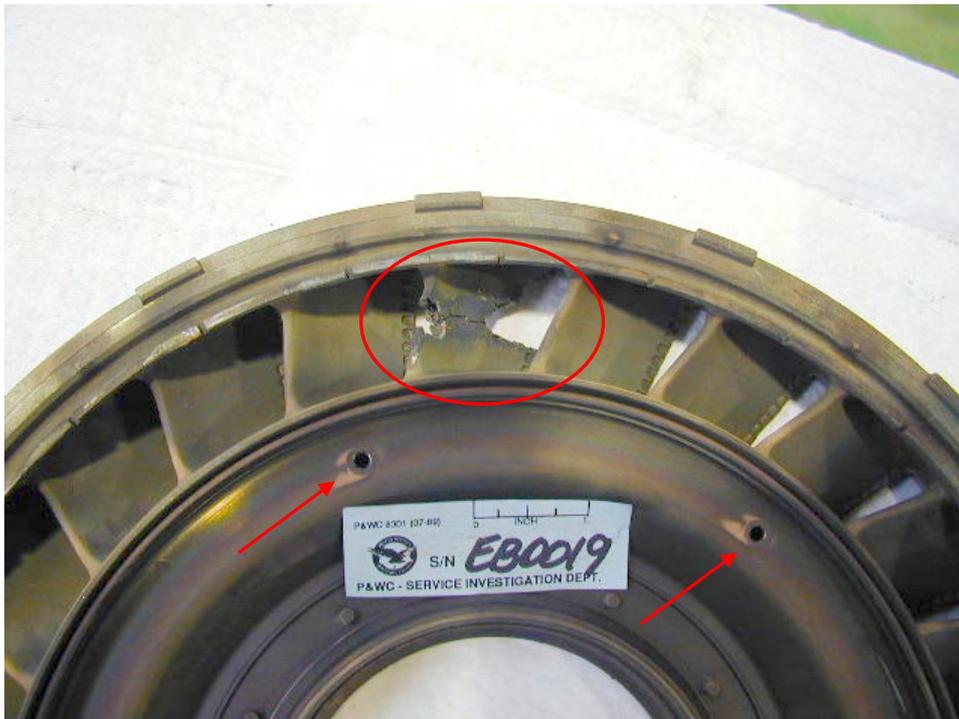
圖 A3-27 低壓渦輪定子葉片受損及擋板螺絲失蹤情形（前視圖）

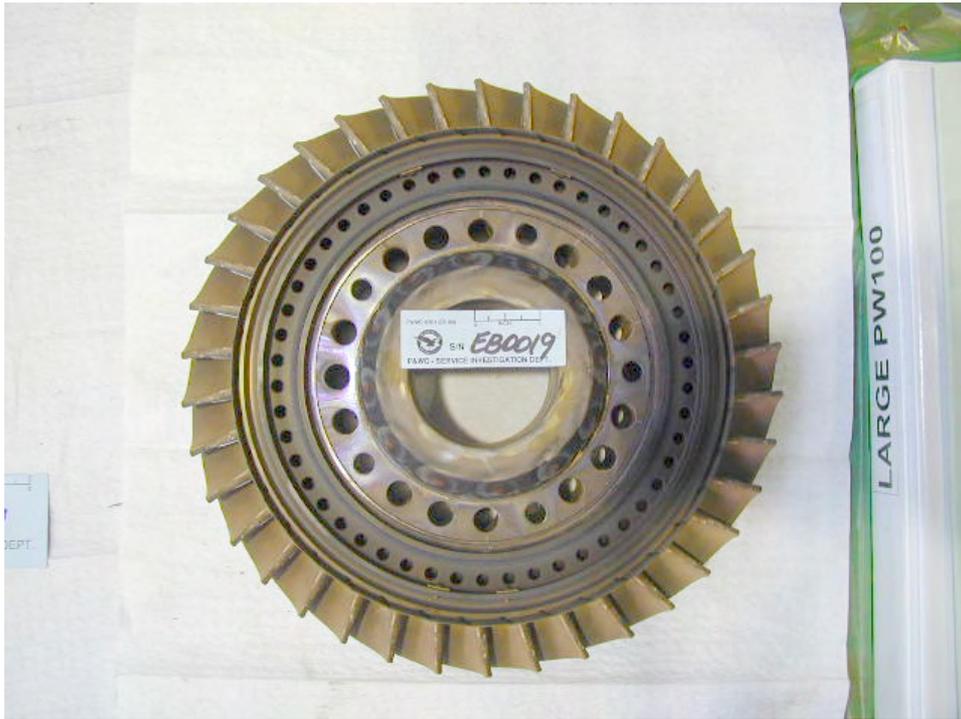
圖 A3-28 高壓渦輪轉子受損情形（前視圖）

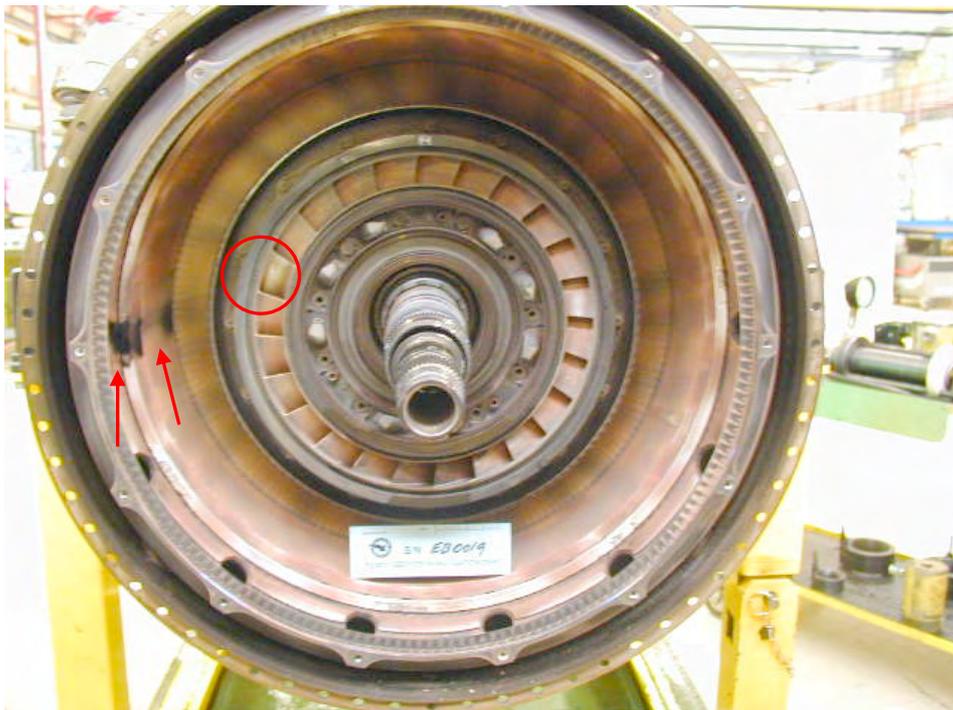
圖 A3-29 11 號燃油噴嘴黑色積炭及高壓渦輪定子葉片損壞情形

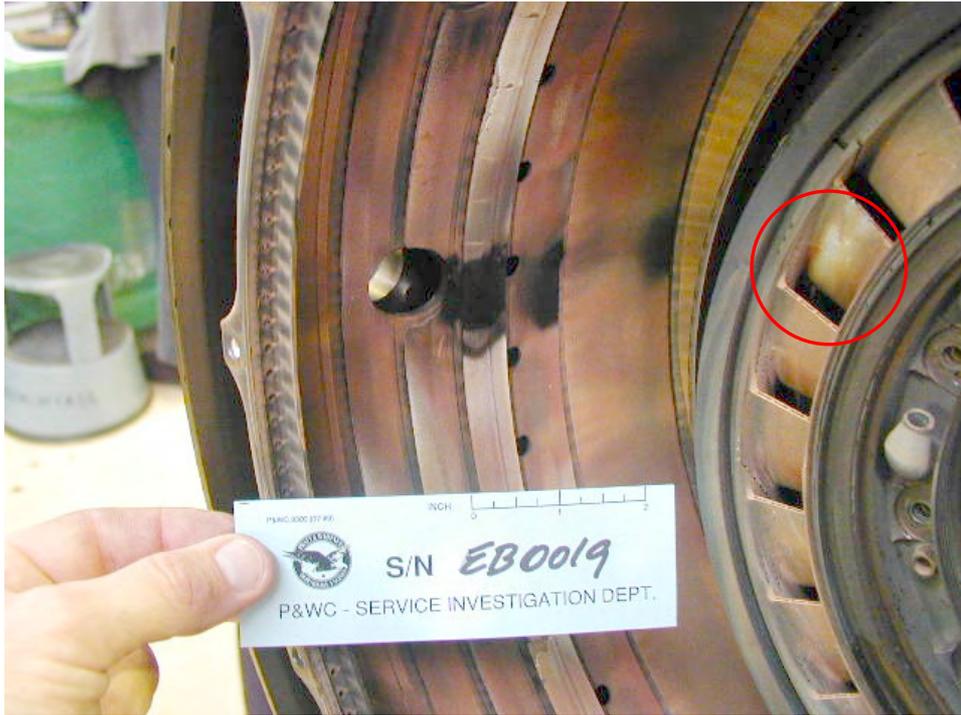
圖 A3-30 11 號燃油噴嘴黑色積炭及高壓定子葉片損壞情形

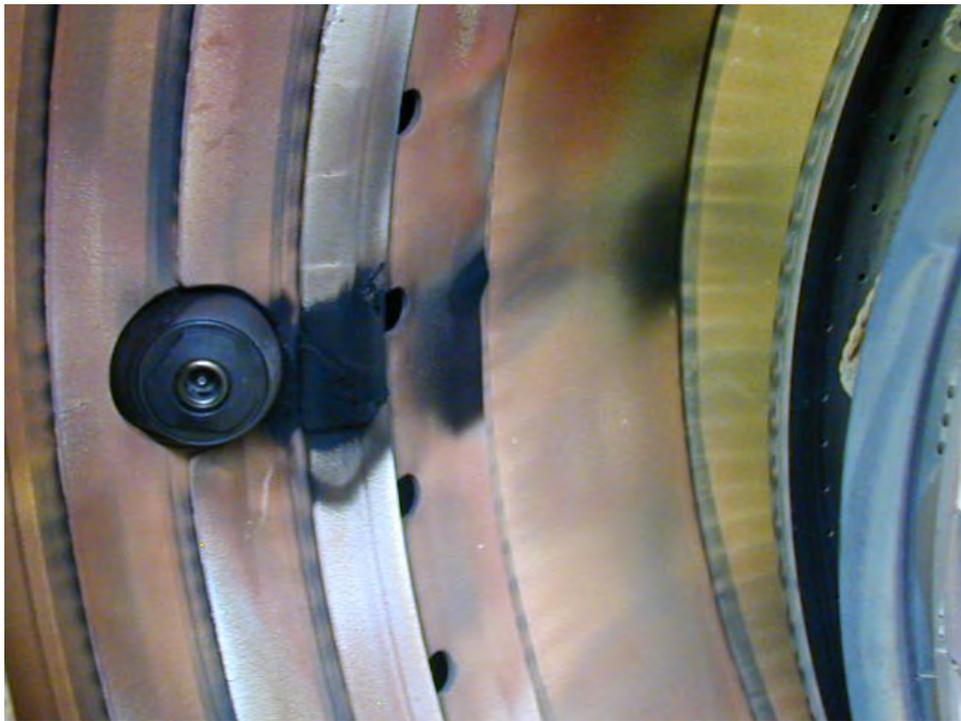
圖 A3-31 11 號燃油噴嘴裝回後黑色積炭與噴嘴燃油噴霧方向相反

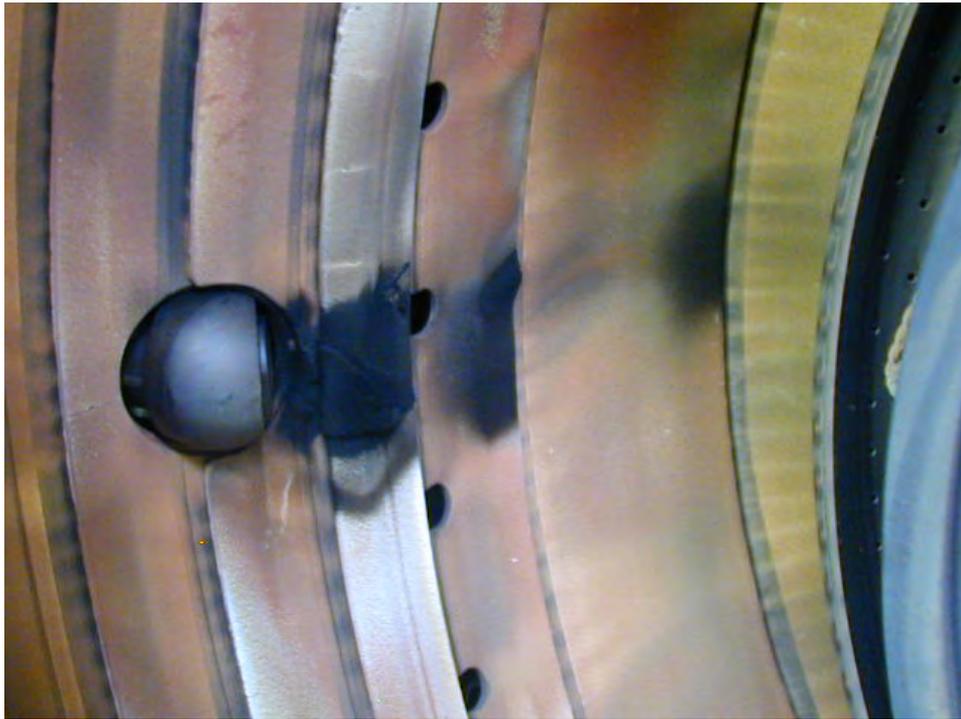
圖 A3-32 反裝 11 號燃油噴嘴後黑色積炭與噴嘴燃油噴霧方向吻合

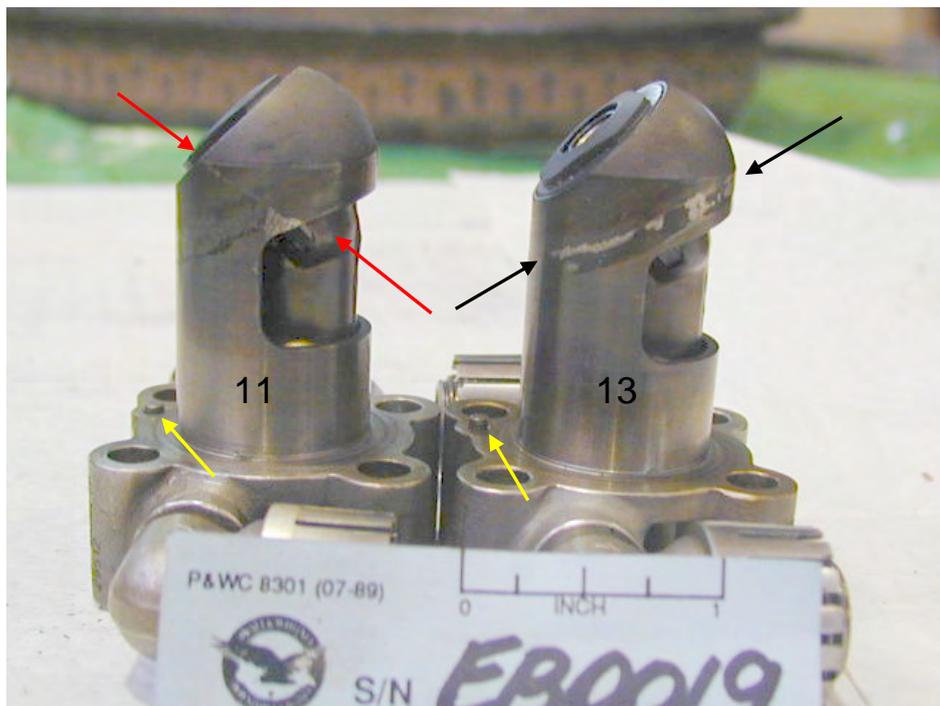
6. 六、七號軸承與渦輪內筒 (Inter Turbine Duct, ITD) 12 枚螺桿斷裂，破斷面顯示遭受強制剪/延性破壞。六號及七號軸承處有氧化及腐蝕現象如圖 A3-17 至 A3-19 所示，顯示此區曾暴露於油火中烘燒。如圖 A3-18 所示七號軸承氣封轉子處有塑性變形。此處三支滑油管受強制剪/延性破壞，油管有彎曲、變形及磨損現象。
7. 移除渦輪段內筒及六、七號軸承後，發覺軸承室及滾柱有過熱、變形與破損之情形，軸承外環無移位情形 (詳圖 A3-20、A3-21)。
8. 第一級渦輪定子十點鐘位置一導氣管架及其渦輪定子外罩間有局部過熱變色之情況，此與同在第一級動力渦輪定子十點鐘位置損壞之葉片相互對應 (圖 A3-20、A3-21)。
9. 六號及七號軸承內環、轉子、氣封及螺帽無位移現象，但有嚴重磨損、變形、過熱及氧化，如圖 A3-20 至 16-23 所示。
10. 低壓渦輪轉子葉片後緣與六、七號軸承室嚴重磨損，低壓渦輪葉片與機匣相互磨擦，其葉尖端點可見到損耗，整個葉面有撞擊刻痕、過熱損傷及金屬碎屑。葉片前緣則與相鄰之定子有嚴重磨痕。(如圖 A3-22 至 A3-24)。
11. 低壓渦輪定子十點鐘方向連續兩只葉片因局部過熱，有剝落、皺摺、龜裂及熱蝕等現象。(如圖 A3-25 至 A3-27)。
12. 高壓渦輪轉子葉尖與機匣磨擦，但整體而言尚稱完整 (如圖 A3-28 所示)。十點鐘位置之高壓渦輪定子葉片因局部過熱變色，如圖 A3-29 及 A3-30 所示，並可見高壓渦輪軸內與低壓渦輪軸兩者間相互磨損 (如圖 A3-26 及 A3-29)。
13. 順著第 11 號燃油噴嘴可注意到燃燒室內有煙灰及積碳痕跡。這與前述幾項下游之渦輪定子熱損位置相對應。(如圖 A3-29 至 A3-32)。
14. 檢視第 11 號燃油噴嘴之外觀，顯示 13 號噴嘴與探孔接觸之痕跡與 11 號噴嘴與探孔接觸之痕跡角度不同 (如圖 A3-33 至 A3-35)。噴嘴之定位銷頂

圖 A3-33 黑色箭頭顯示 13 號噴嘴與探孔接觸之痕跡
 (紅色箭頭顯示 11 號噴嘴與探孔接觸之痕跡；黃色箭頭顯示兩只噴嘴之定位銷不同凸出高度)

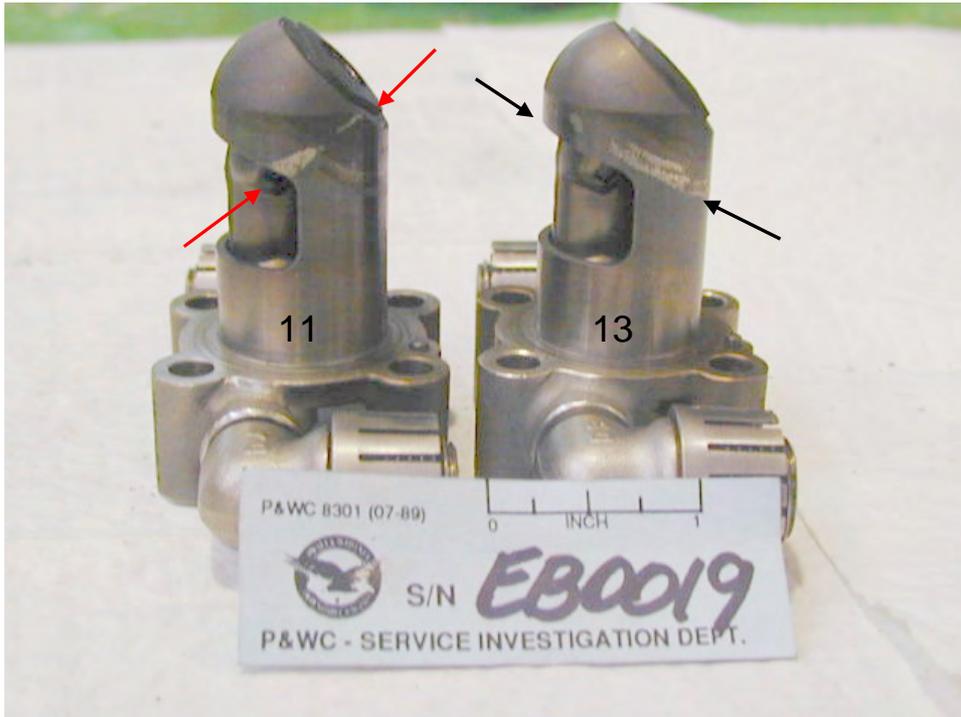
圖 A3-34 另一側觀察 13 號與 11 號噴嘴與探孔接觸之痕跡

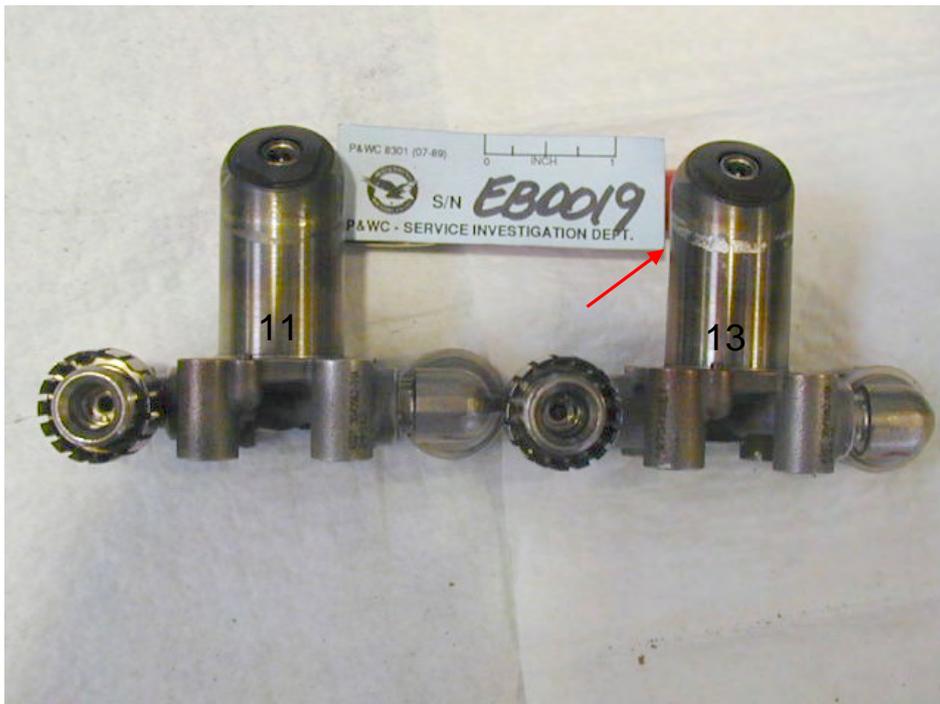
圖 A3-35 另一側觀察 13 號與 11 號噴嘴與探孔接觸的痕跡

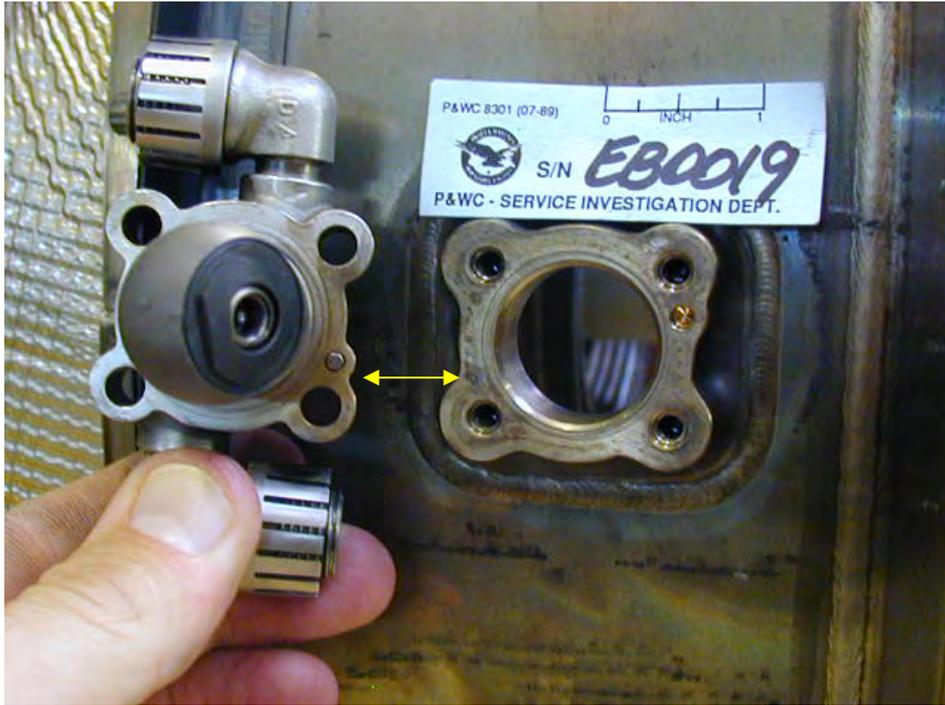
面較為光滑平整，且和噴嘴安裝座上一黑灰色圓點相對應（如圖 A3-36 及 A3-37）。檢視第 11 號噴嘴定位銷端點表面，發現比第 13 號噴嘴較為光滑平整（如圖 A3-38）。第 11 號燃油噴嘴定位銷與第 13 號燃油噴嘴之定位銷比較，結果發現第 11 號燃油噴嘴之定位銷明顯較短（如圖 A3-39）。燃油噴嘴定位銷長度之出廠規格為 1.016 mm 到 1.778mm，量測第 11 號燃油噴嘴定位銷長度為 0.8mm。

圖 A3-36 燃油噴嘴固定座接合面上之淺灰色痕跡與定位銷位置吻合

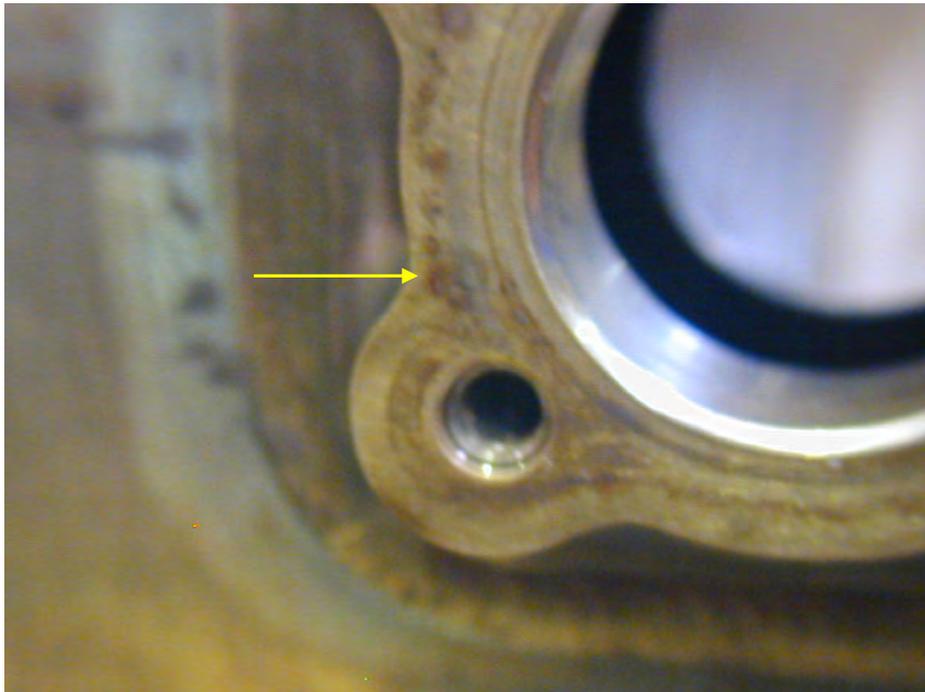
圖 A3-37 箭指處顯示燃油噴嘴定位銷所造成之淺灰色痕跡

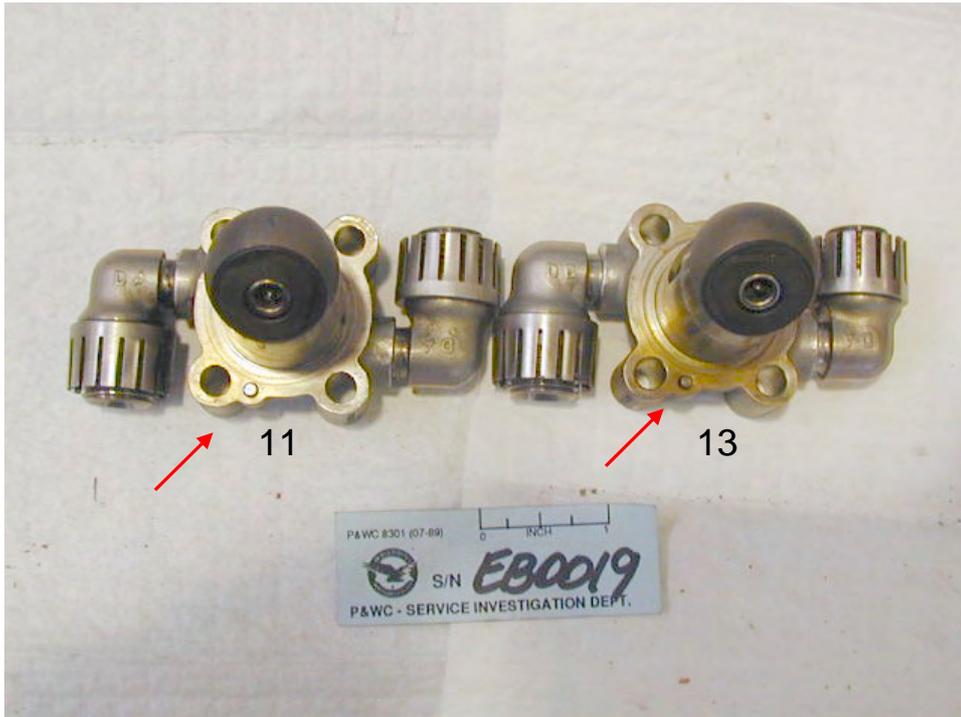
圖 A3-38 箭指處 11 號噴嘴定位銷端面較 13 號噴嘴為光滑平整

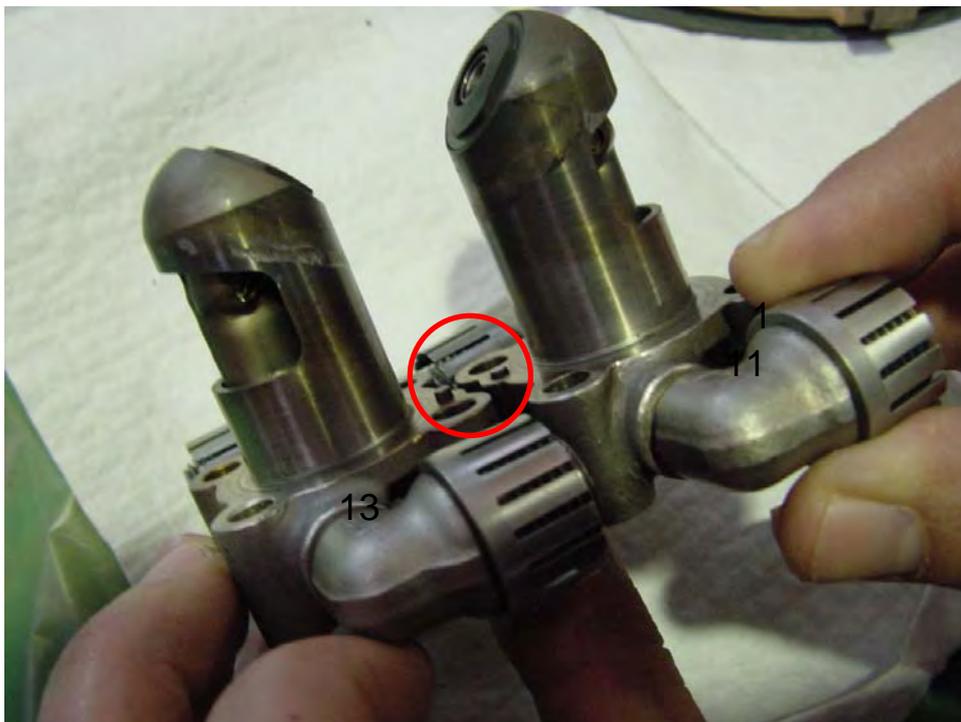
圖 A3-39 紅圈處顯示 11 號噴嘴定位銷比 13 號燃油噴嘴定位銷較短

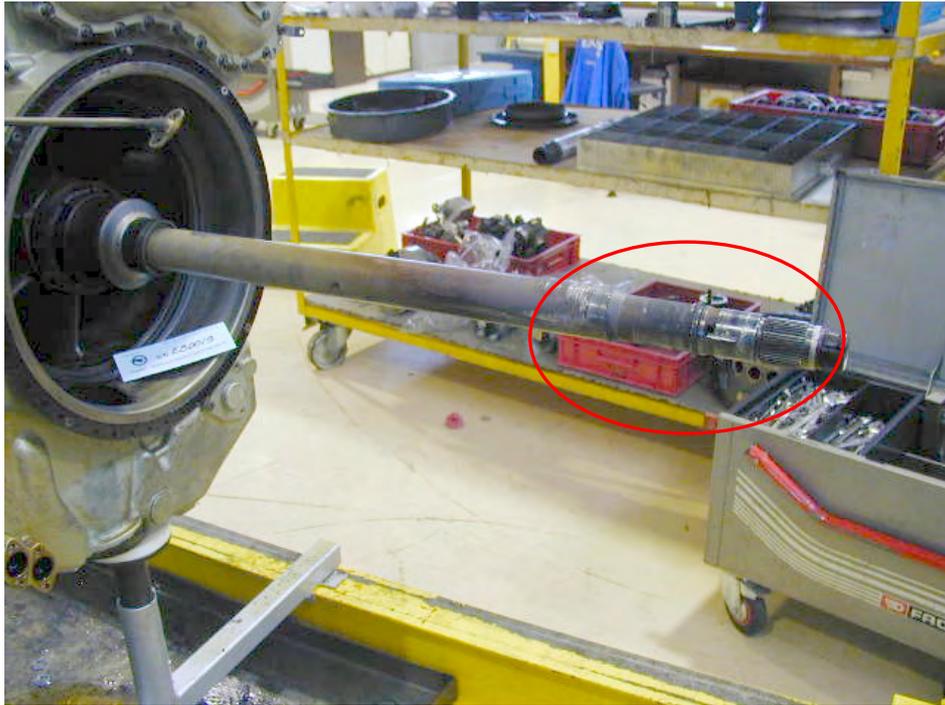
15. 動力渦輪軸和低壓渦輪軸相互間有嚴重之磨損（如圖 A3-40）
16. 低壓葉輪後端與擴散器之後壁嚴重磨損，葉片並與機匣產生磨損（如圖 A3-41、A3-42 及 A3-43）。
17. 檢視一號到四號軸承無異常之發現，五號軸承因缺乏潤滑開始有過熱的現象。

圖 A3-40 紅圈處顯示動力渦輪軸與低壓渦輪軸相互摩擦後造成之損害

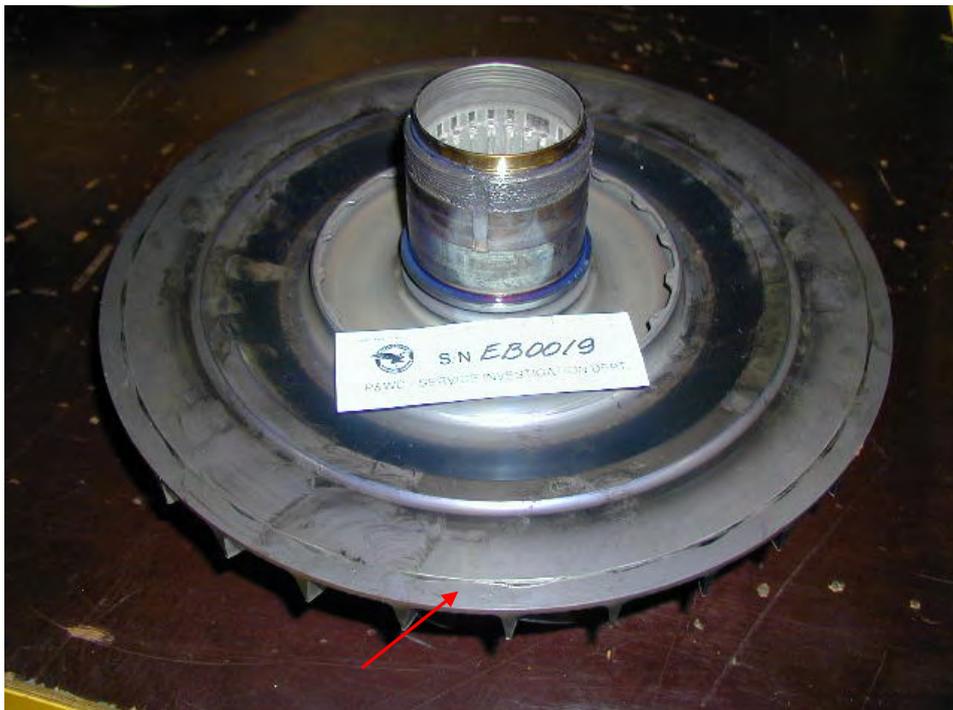
圖 A3-41 箭指處顯示低壓離心機轉子背面因與機匣摩擦造成之損害

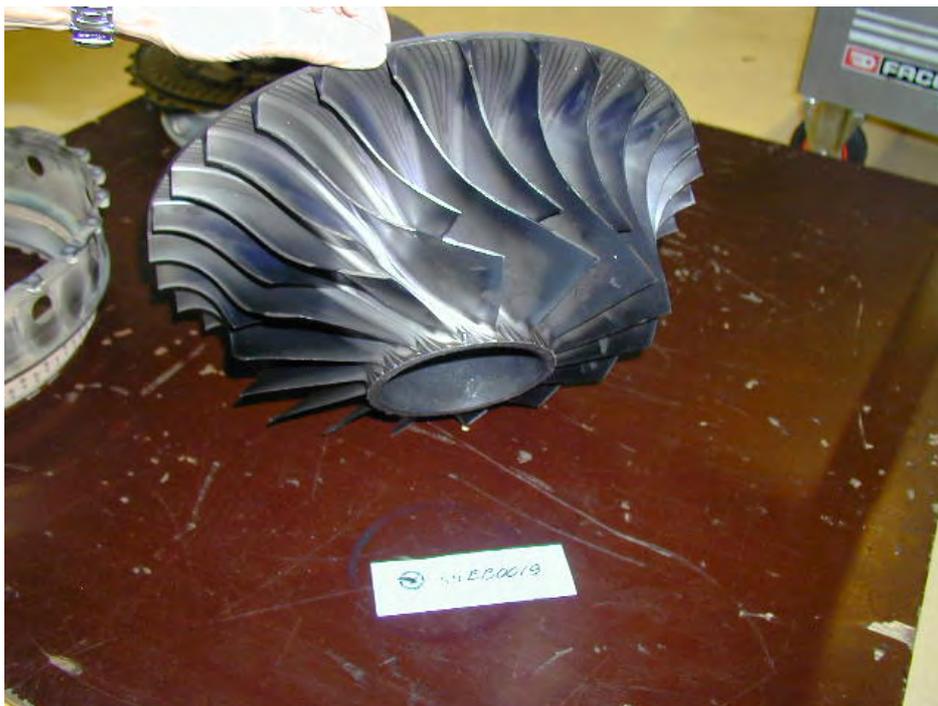
圖 A3-42 低壓渦輪轉子葉片尖端因與機匣摩擦受損情形

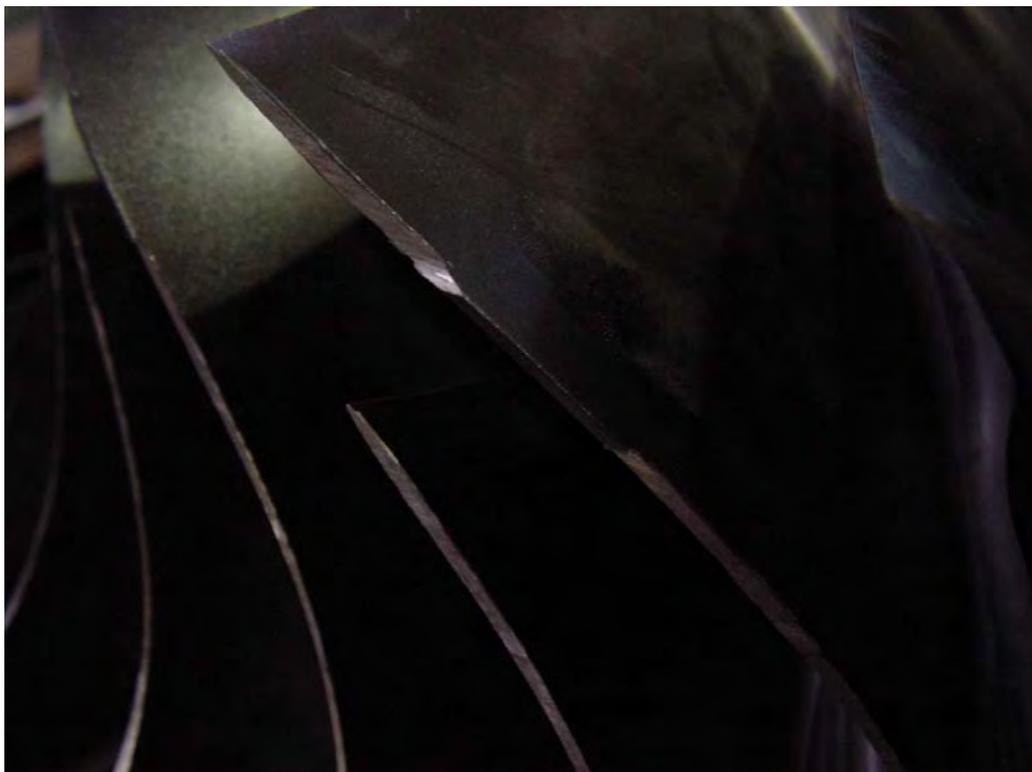
圖 A3-43 近距離觀察增壓渦輪葉片摩擦受損情形（白色金屬裸露部分）
