# 飛航事故調查報告 第一冊

ASC-AOR-05-04-001

復興航空公司 GE791 貨機

ATR-72 型機

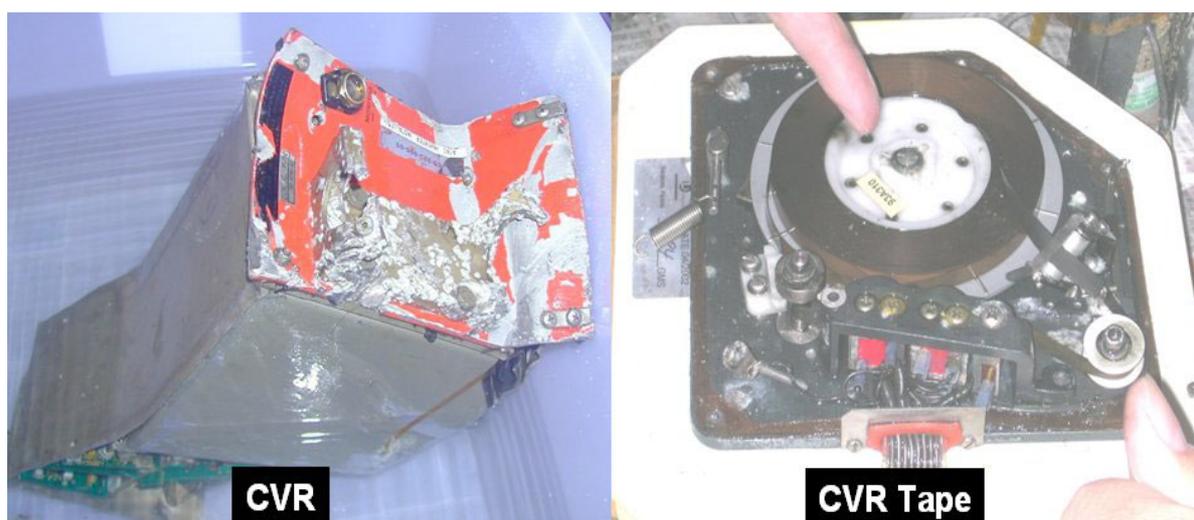
圖 1.11-1 CVR 損壞外觀及磁帶

尋獲該具 CVR 時，外觀已嚴重損毀。橘紅色外殼脫離，前緣面板嚴重變形，上方之水下定位發報器（Underwater Locator Beacon, ULB）及資料牌（Data Plate）皆已脫落並未尋獲（如圖 1.11-1）。

當 CVR 送抵實驗室時，紀錄器仍放置於裝滿清水之水箱中，內部之防護蓋殼有些許刮痕及凹痕，經檢視內部機構，除白色塑膠捲盤破損外，其餘並無明顯損壞，而磁帶則仍然保持在原來繞捲位置，除發現些許變色及沾污部份，並無其它破損情形（如圖 1.11-1）。

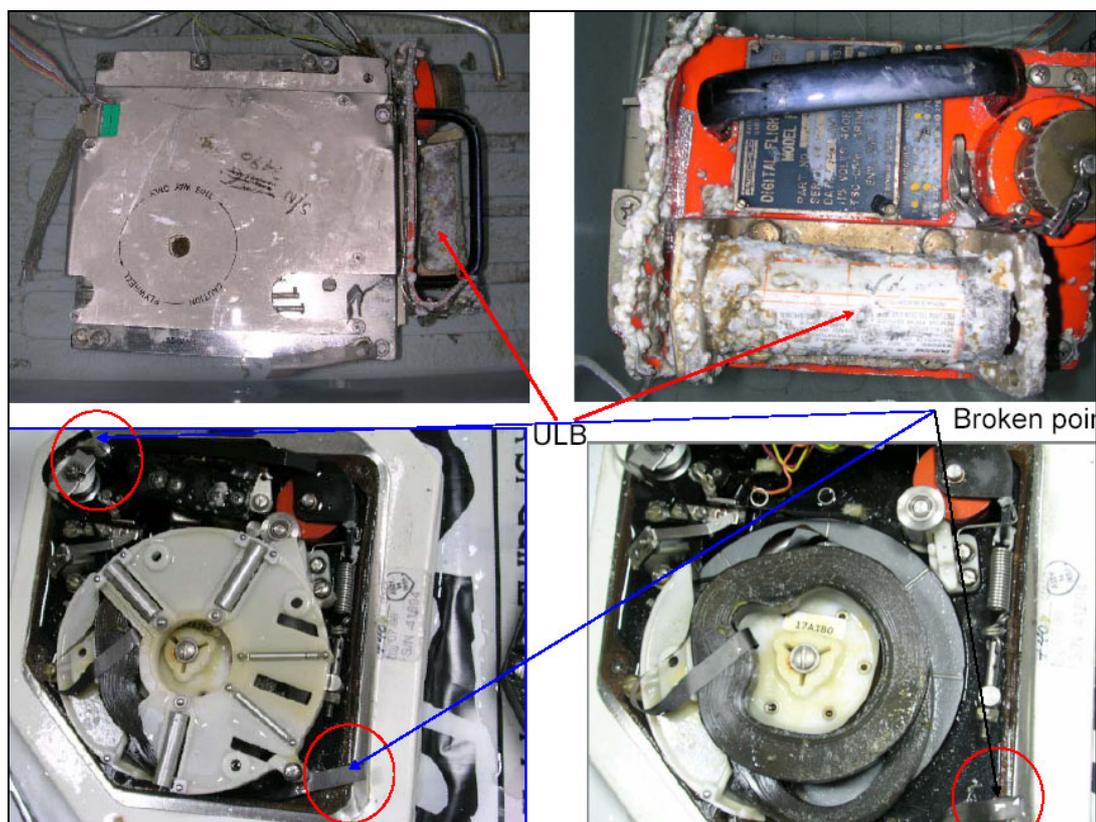
圖 1.11-2 FDR 損壞外觀圖

該 FDR 型號為 F800 型，件號為 17M800-261，序號為 3490。磁帶分為六軌，紀錄長度為 25 小時。紀錄器送抵實驗室時仍置於裝滿清水之水箱，紀錄器外表受傷嚴重；防塵外殼及所有電路板均遺失，資料牌及 ULB 則未脫落。防護盃殼完整，僅發現表面數道刮痕。打開外殼時，內部積水流出，隔熱保護外層仍完整，但白色塑膠捲盤則已破裂，磁帶呈不規則外型，外表潮濕並附著污垢，並在寫入磁頭及轉角導柱間斷裂如圖 1.11-2。磁帶經清潔、乾燥及重新繞捲後，仔細檢查發現部分磁帶已變色，並有皺折痕跡，磁帶外側與機構接觸部位受損特別嚴重。

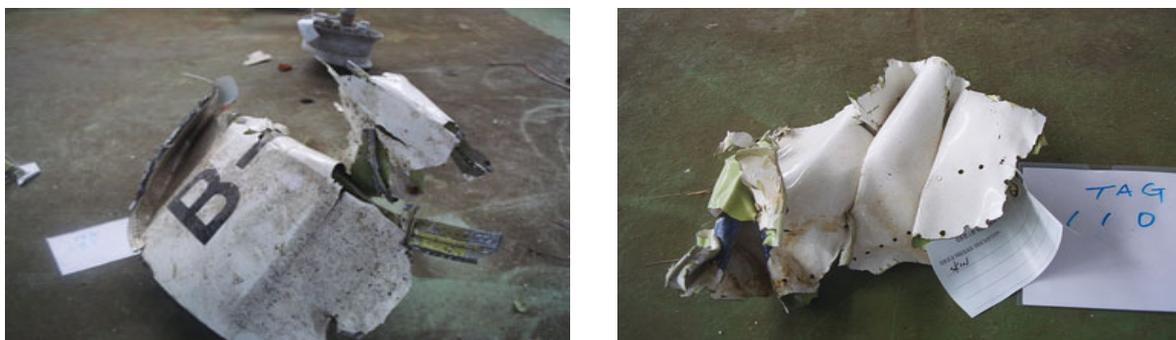
圖 1.12-1 機身蒙皮

- 機身蒙皮：嚴重皺折且與縱軸垂直，斷裂邊緣呈不規則狀，油漆表面無黑色積碳及熱蝕現象，斷裂面無疲勞腐蝕現象（如圖 1.12-1）。

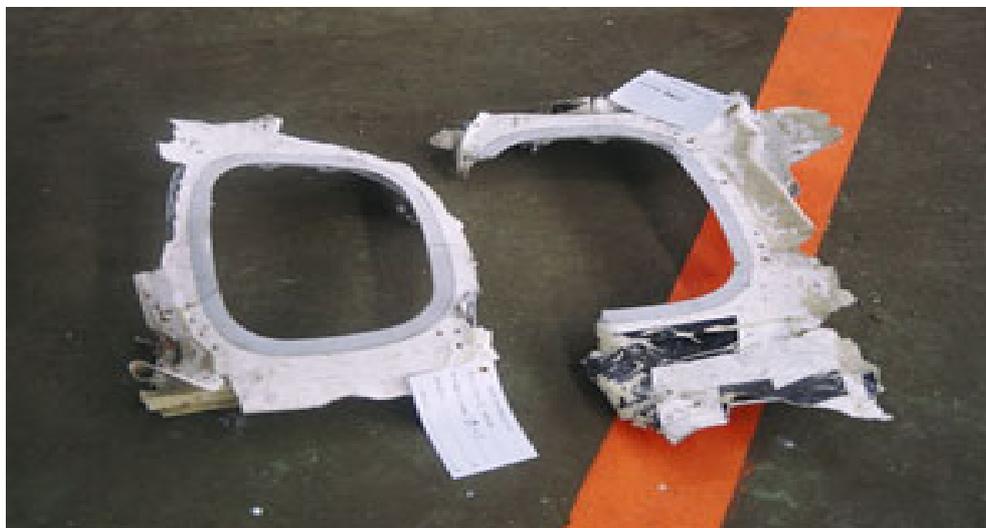
圖 1.12-2 窗框

- 窗框：與機身蒙皮脫離，窗框斷裂面與縱軸垂直（如圖 1.12-2）。

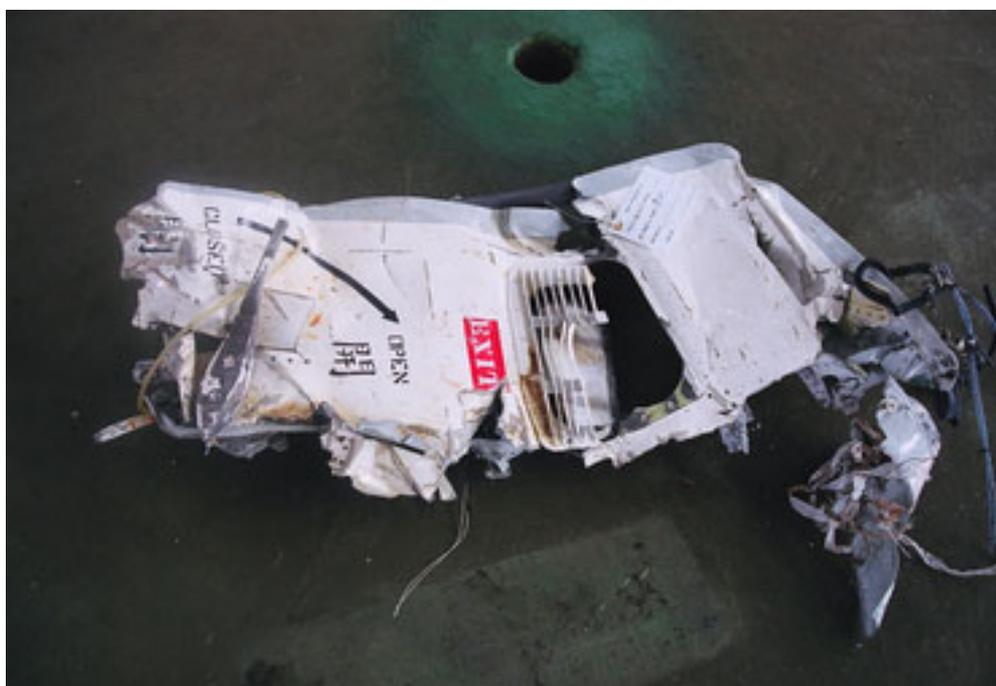
圖 1.12-3 右後艙門

- 右後艙門：艙門把手於關位置，前側嚴重壓擠變型與縱軸垂直（如圖 1.12-3）。

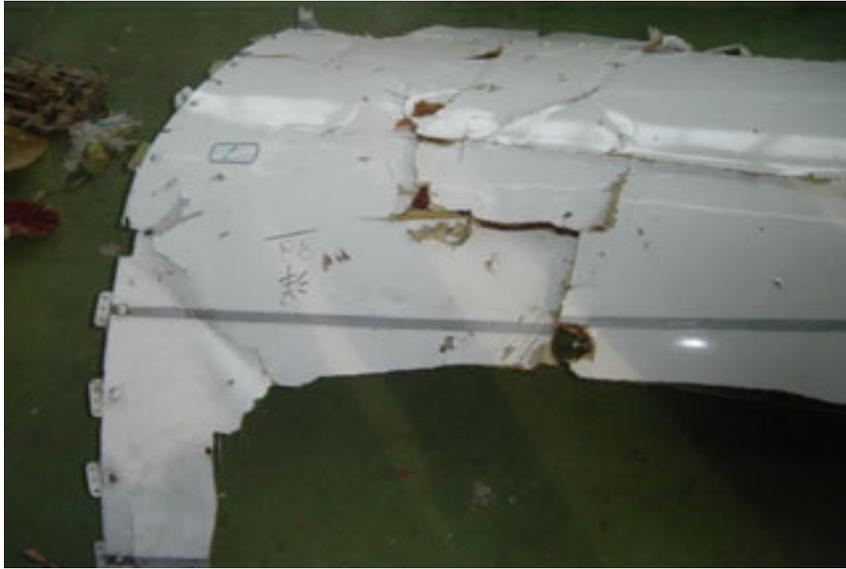
圖 1.12-4 機身尾錐

- 航空器尾錐：嚴重碎裂，斷裂邊緣呈不規則狀，前側皺折與縱軸垂直（如圖 1.12-4）。

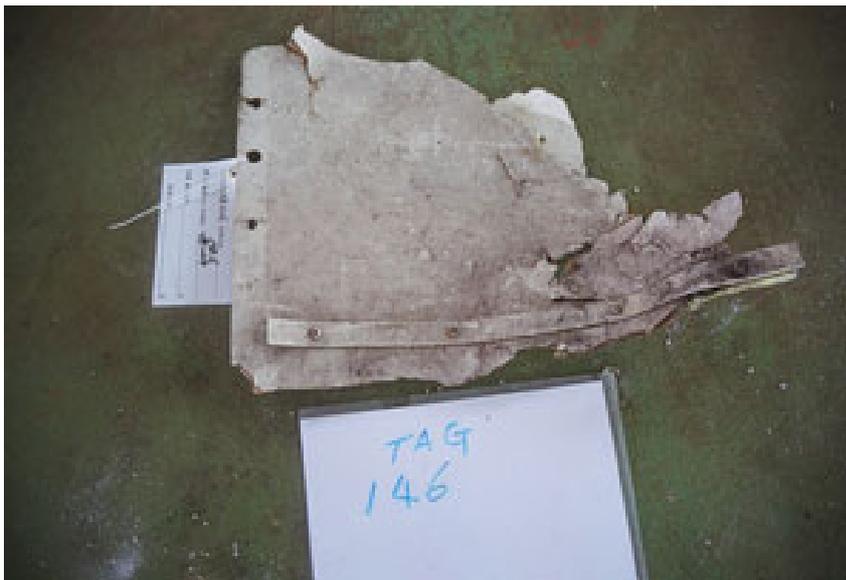
圖 1.12-5 艙間隔帘

- 艙間隔帘：嚴重碎裂，金屬壓條彎曲與縱軸垂直（如圖 1.12-5）。

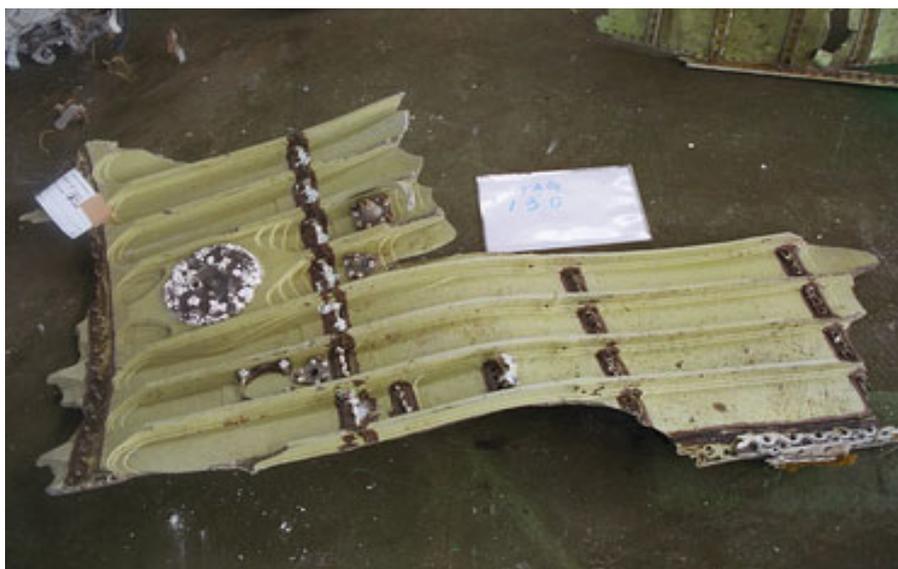
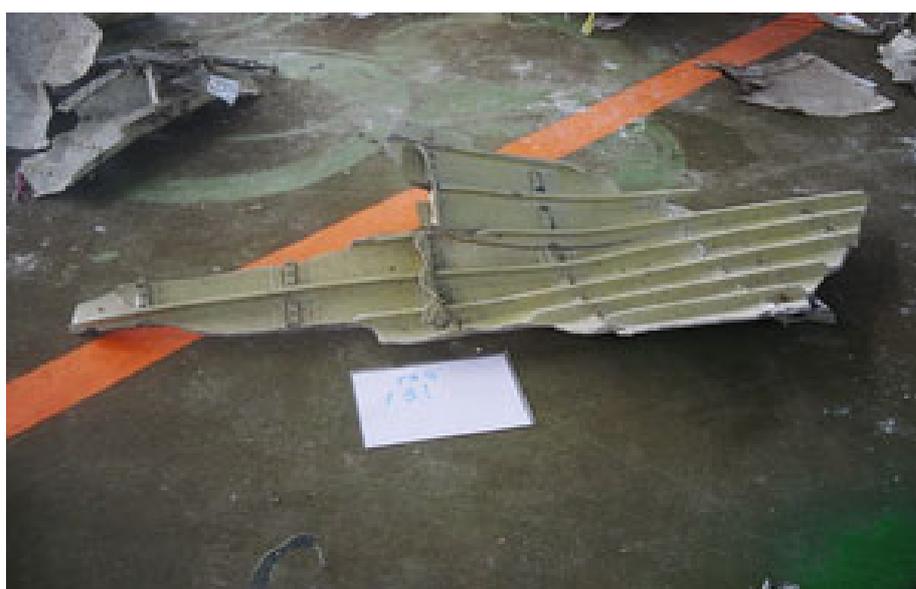
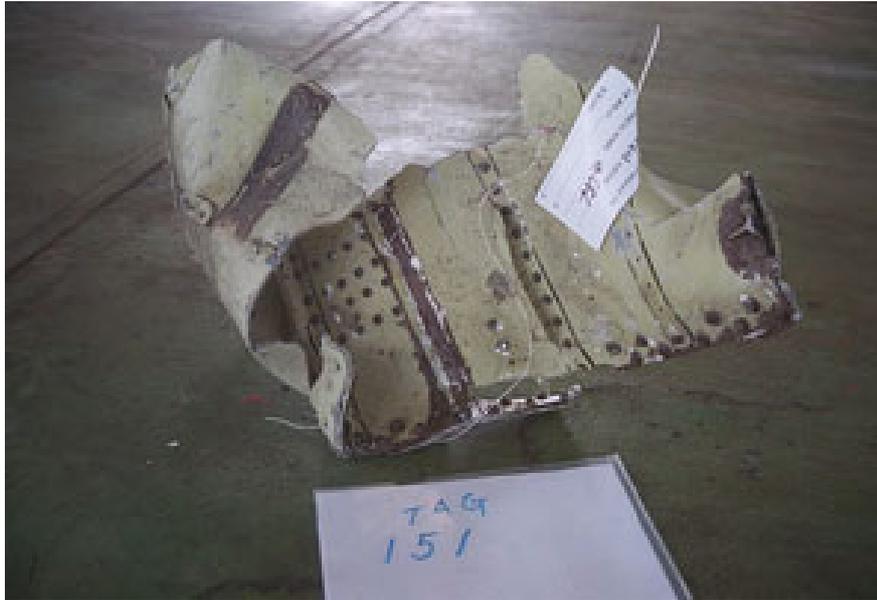
● 前翼結構：嚴重碎裂，破斷面彎曲不平，翼根部位與機身縱軸平行向下曲折；翼尖部位與機身縱軸夾角約 45 度向下彎曲；後緣結構向後捲曲變型（如圖 1.12-6 至 8）。

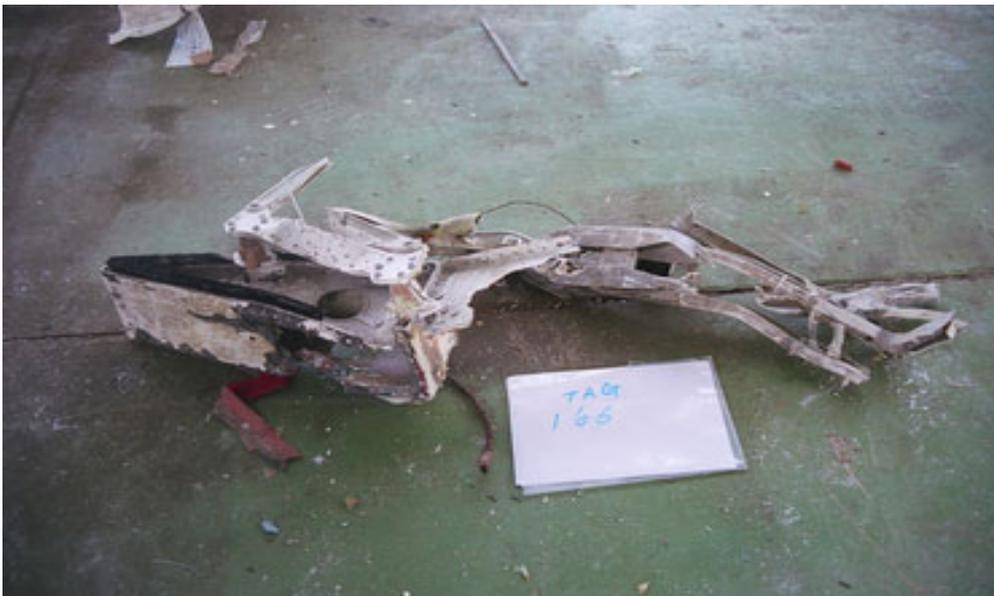
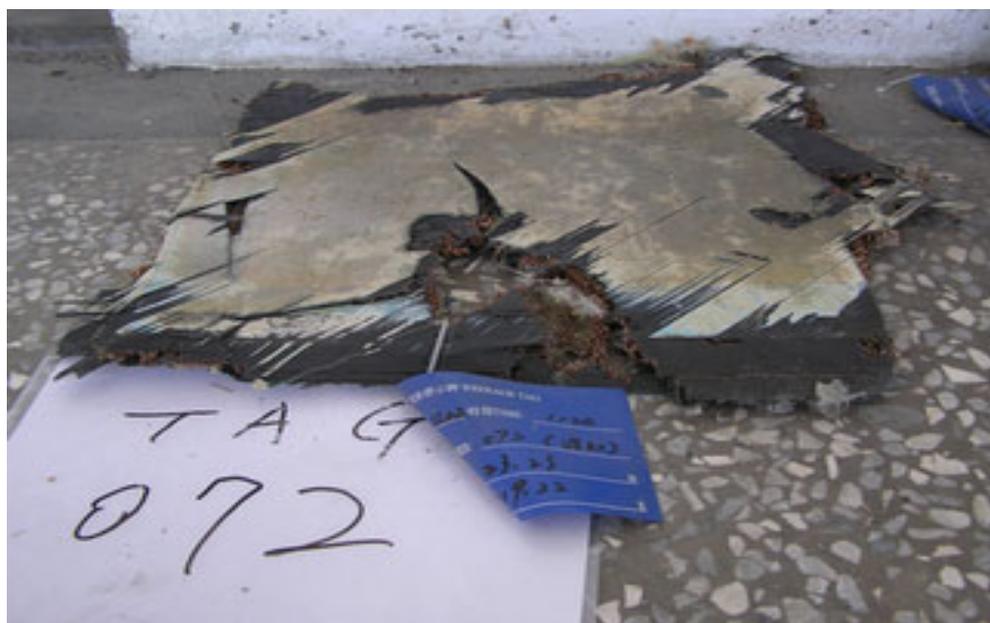
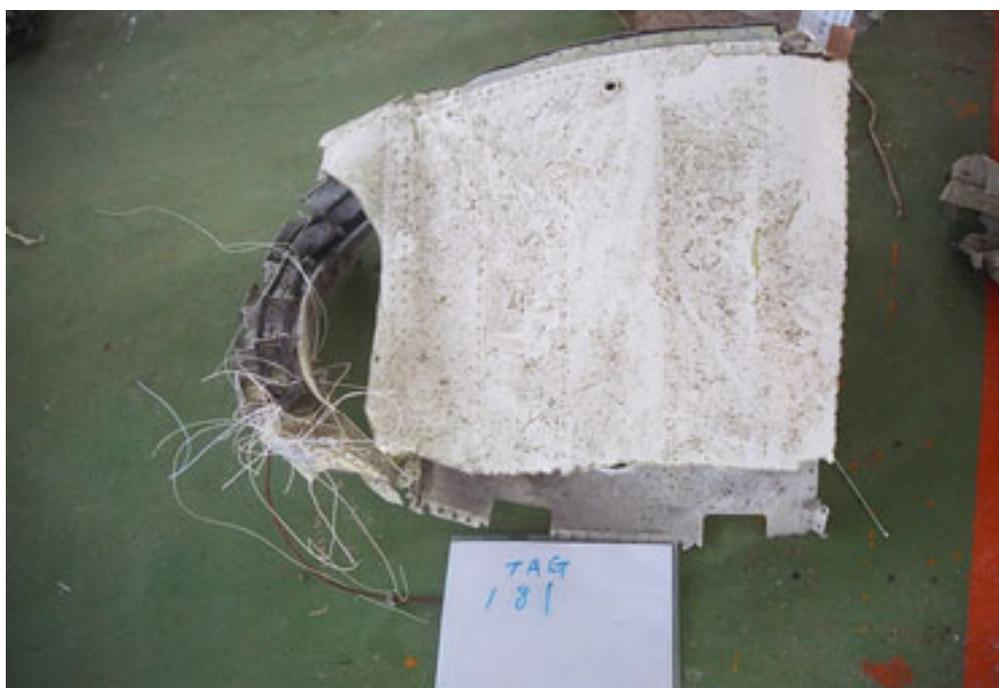
- 襟翼結構：收放機構斷裂，蜂巢結構嚴重碎裂，表層與核心脫離，未發現硬物撞擊之凹陷痕跡；襟翼前緣斷落，前端蒙皮斷落，斷面與航空器縱軸垂直（如圖 1.12-9 至 11）。

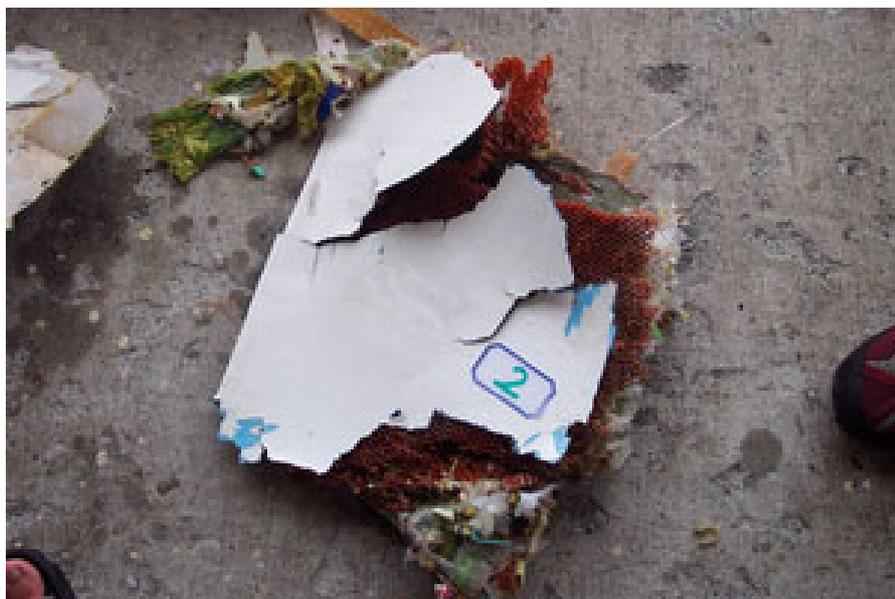
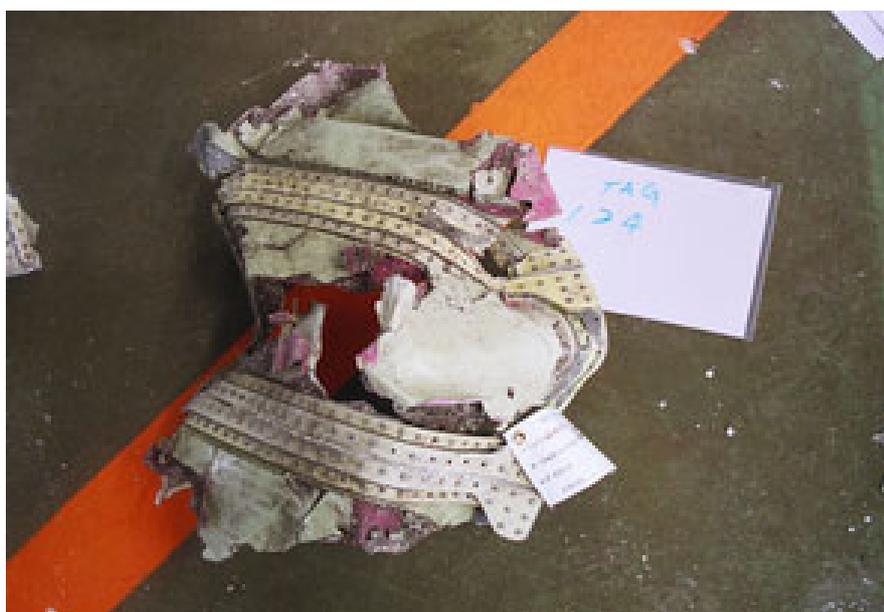
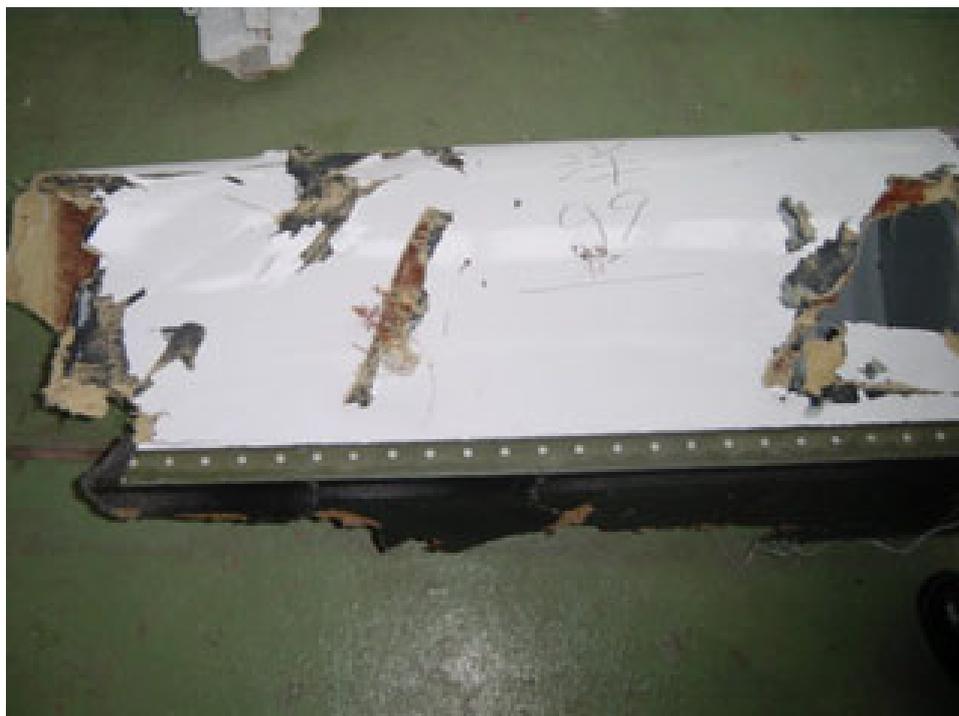
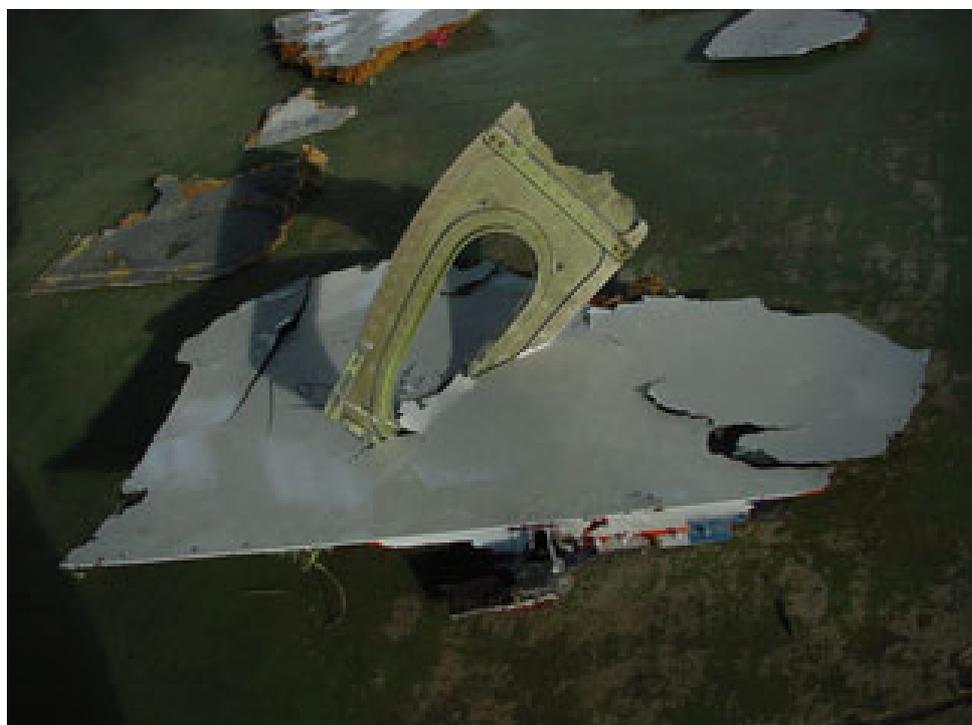
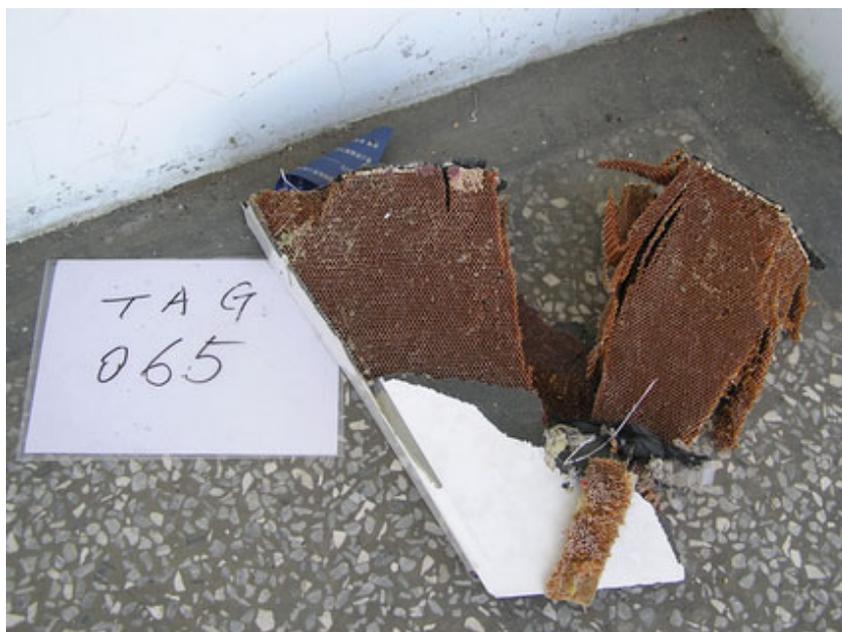
- 尾翼結構：垂直安定面、方向舵、升降舵之蜂巢結構嚴重碎裂與脫層，斷裂面不平整，表面脫漆凹陷刮痕，斷落金屬窗框插入複材方向舵（如圖 1.12-12 至 16）。

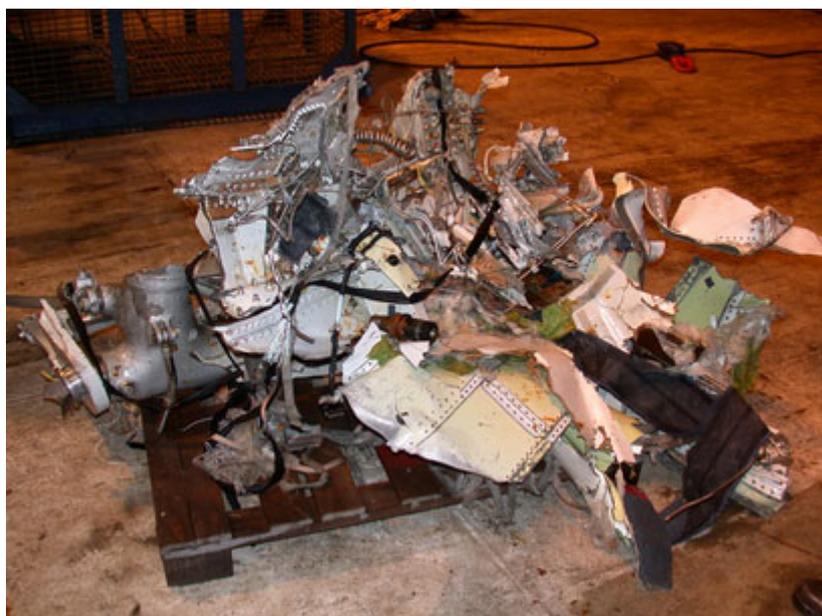
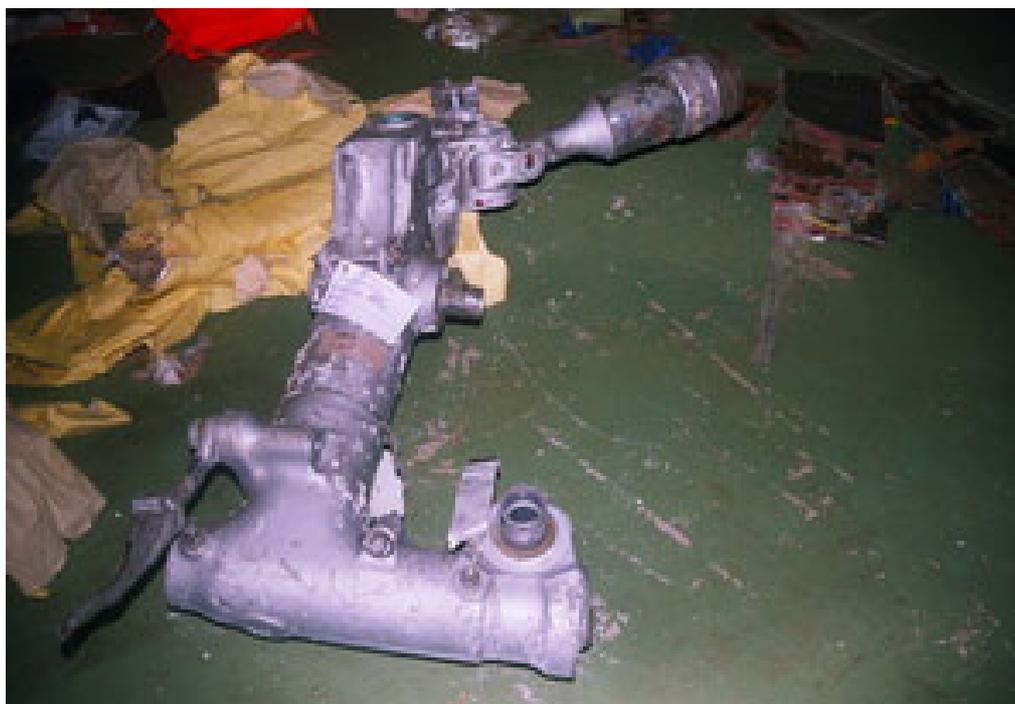
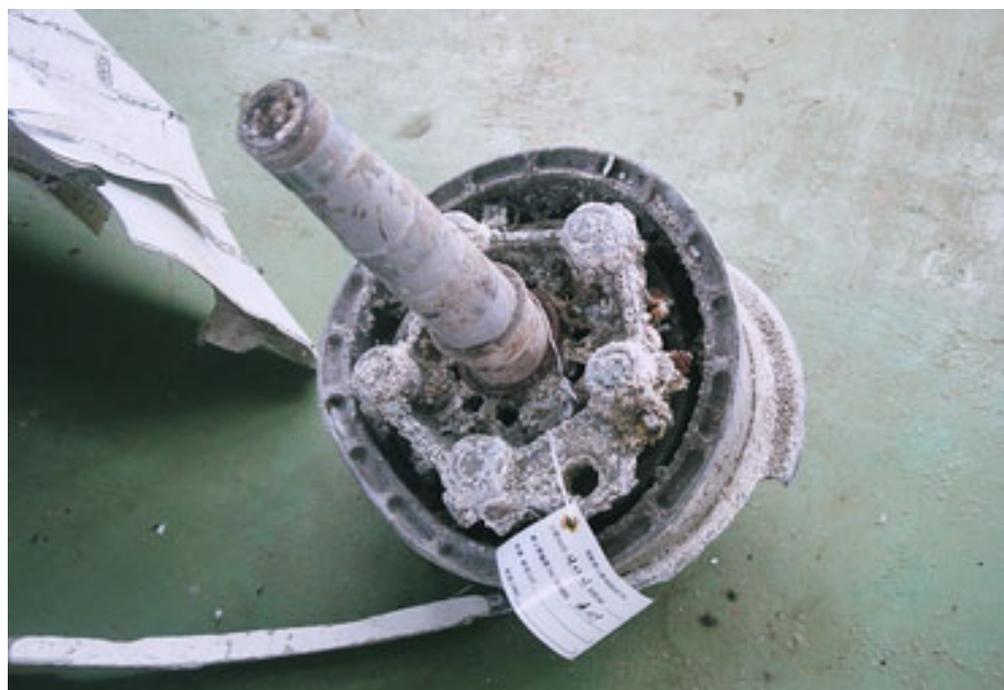
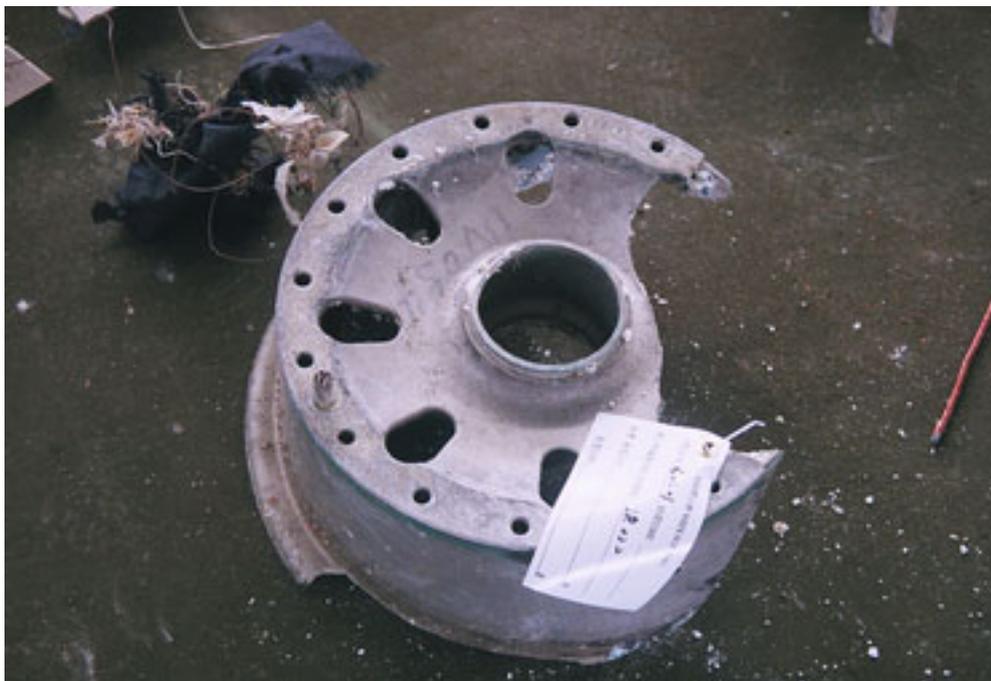
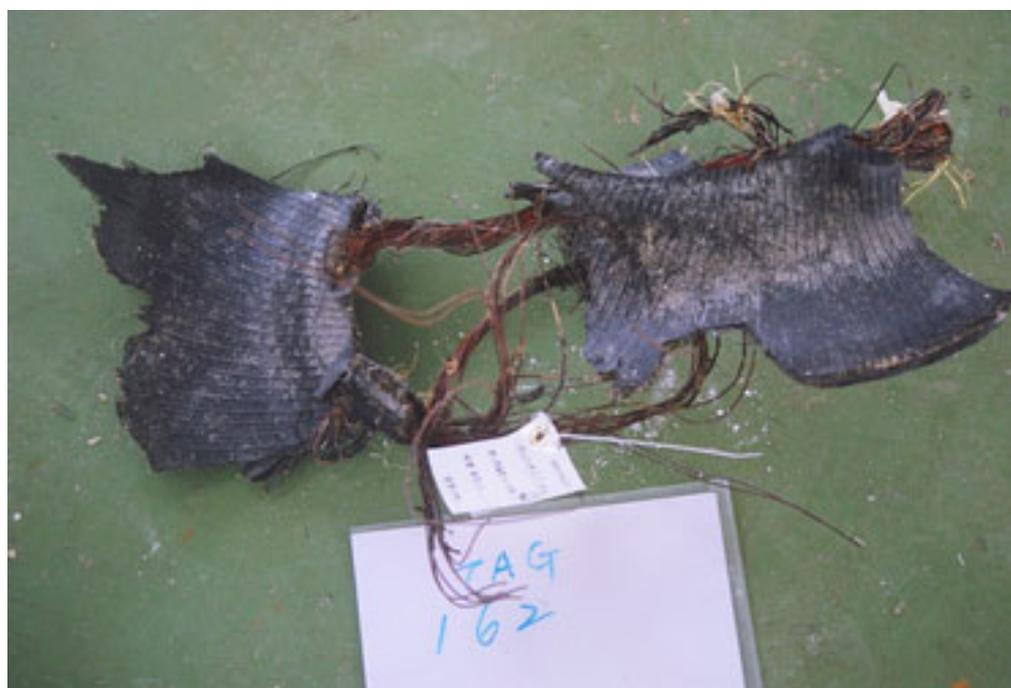
3. 機腹起落架：支撐結構斷裂，附近蒙皮皺折；起落架支柱斷折彎曲；輪轂脫離、破碎；輪胎爆裂，包心鋼絲外露（如圖 1.12-17 至 21）。

駕駛員座椅之圓柱形金屬支柱、起落架輪轂、輪胎呈開放性斷裂損害，研判係因該機高速墜落時與水面劇烈撞擊所致。

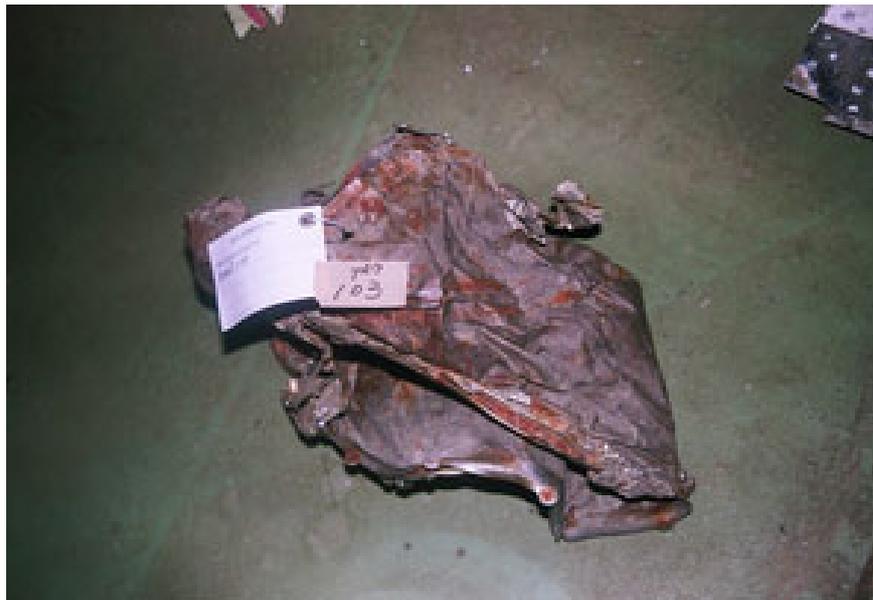
圖 1.12-22 發動機排氣管

- 發動機：排氣管扁平變型；尾錐斷落外型完整；螺旋槳斷落，葉尖朝機頭方向彎曲變型（如圖 1.12-22 至 24）

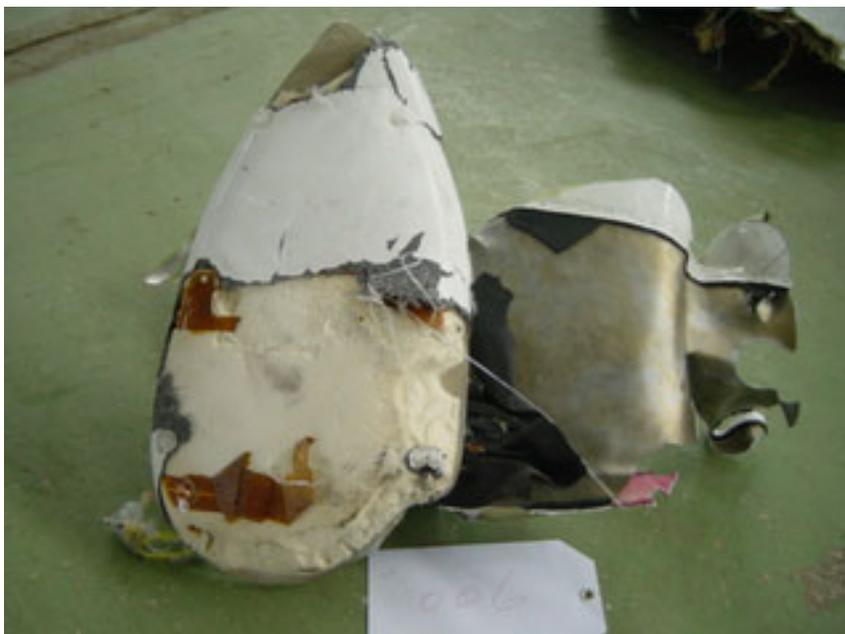
圖 1.12-25 ADF 天線

- ADF 天線：與機身脫離，外型完整，朝機頭方向金屬蒙皮剝離，線心外露（如圖 1.12-25）。

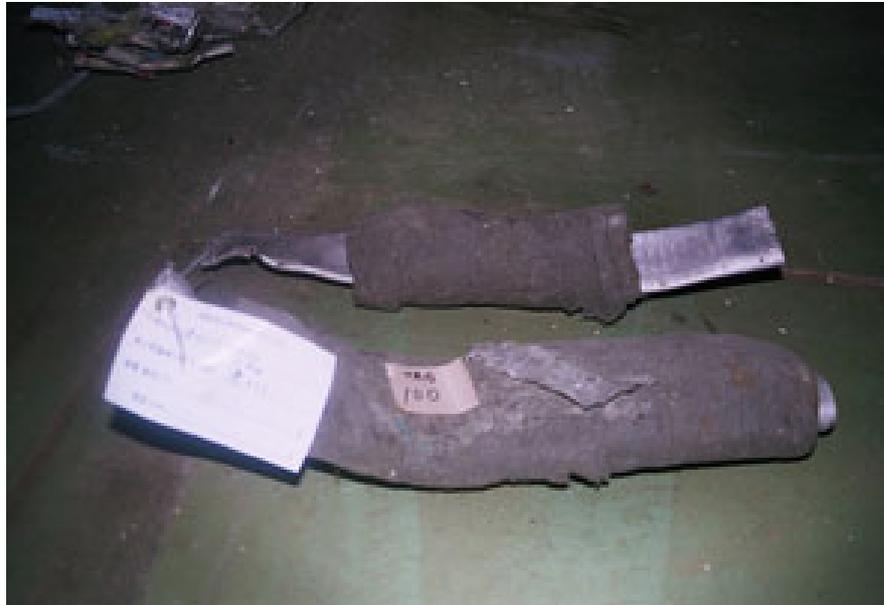
圖 1.12-26 管路

- 管路：呈小段斷落，扁平變型（如圖 1.12-26）。

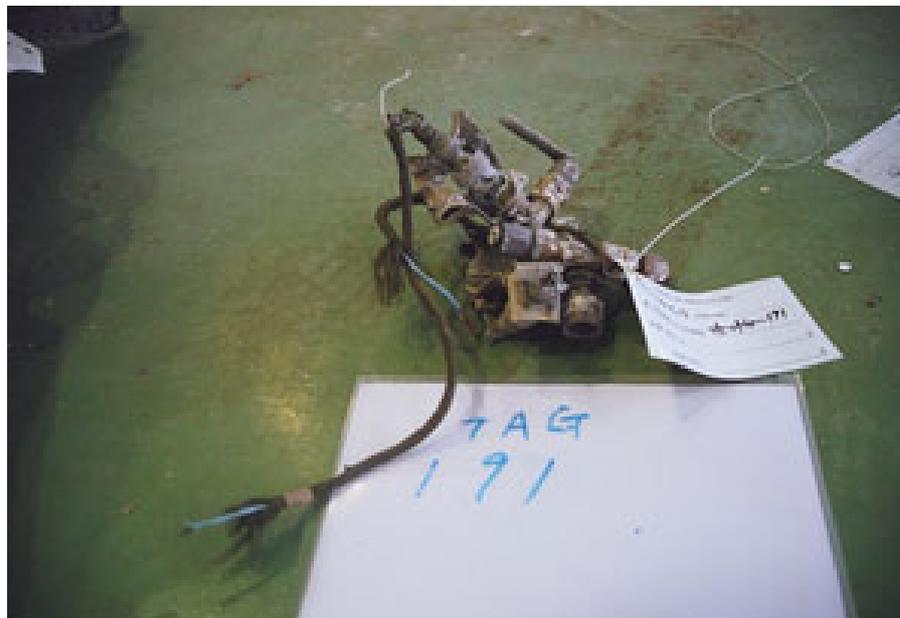
圖 1.12-27 機翼除冰調壓開關

- 機翼除冰調壓開關：管路斷折，開關外型完整（如圖 1.12-27）。

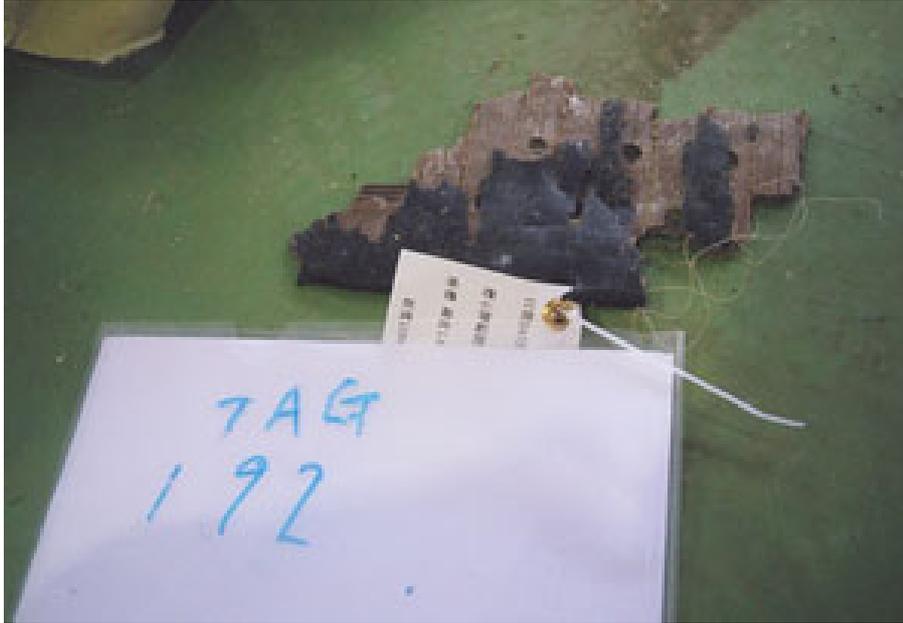
圖 1.12-28 機翼除冰靴碎片

- 機翼除冰靴：呈小片碎裂（如圖 1.12-28）。

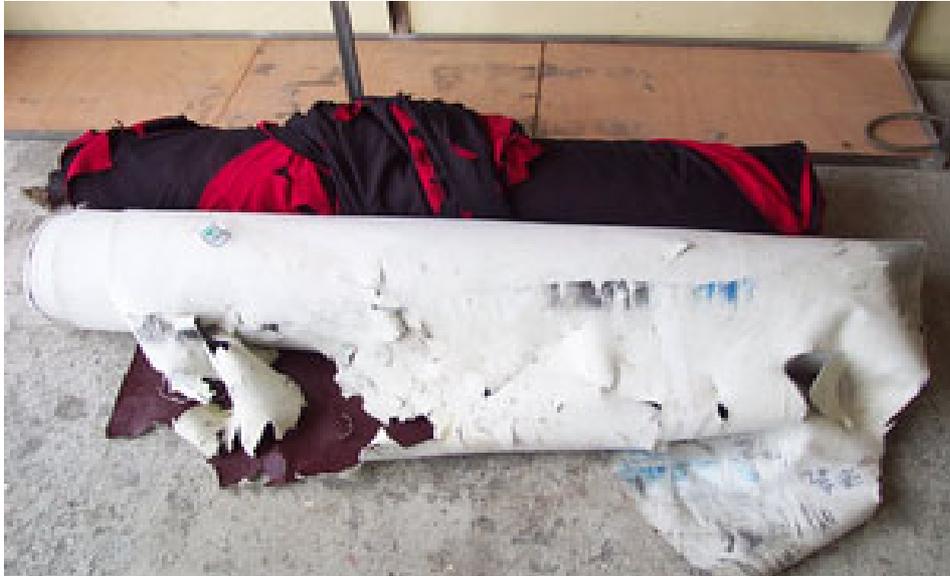
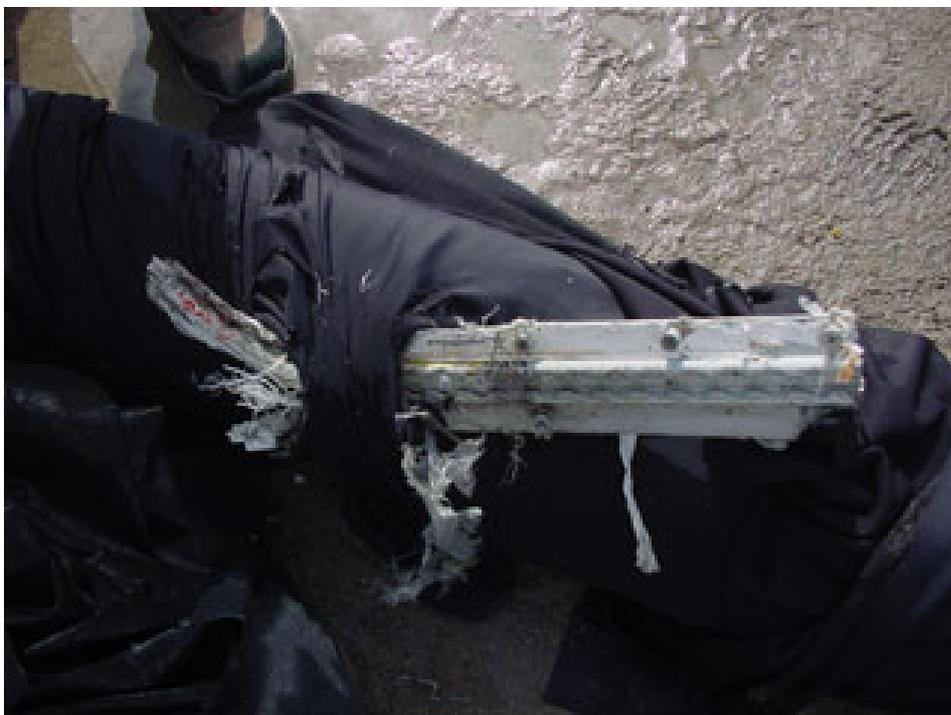
- 貨艙布料：外型完整，部份布料經地板結構貫穿（如圖 1.12-30 至 31）

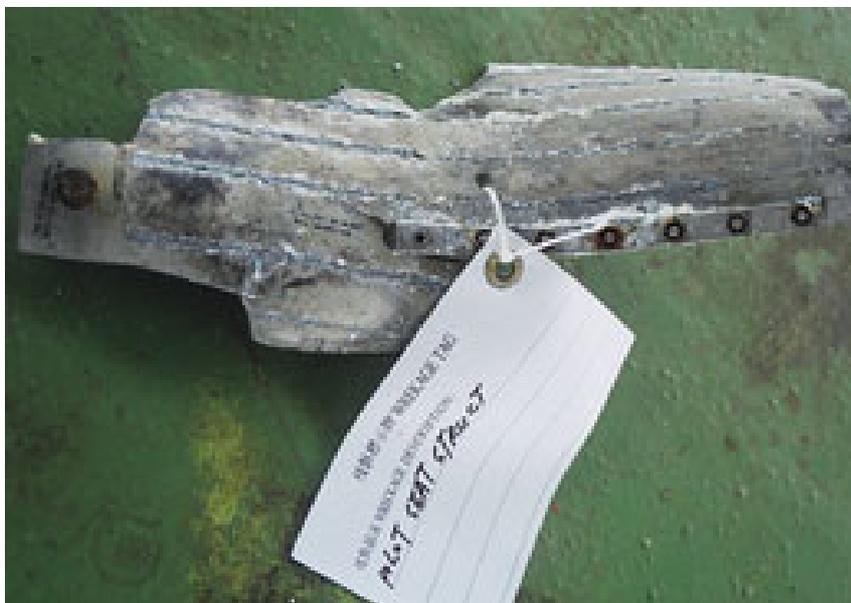
圖 1.12-32 駕駛座椅支柱

- 駕駛座椅支柱：碎裂扭曲變型（如圖 1.12-32）

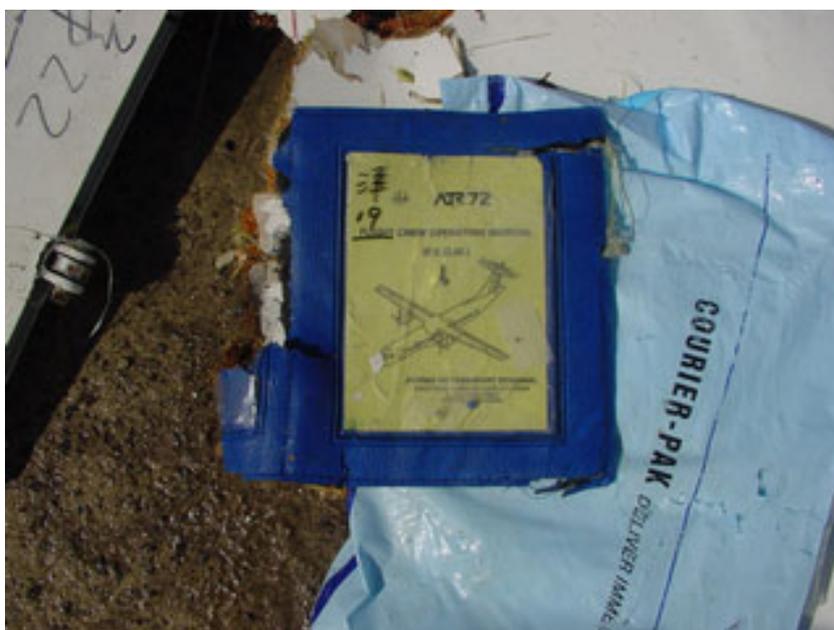
圖 1.12-33 操作手冊

- 操作手冊封面：與手冊斷離，頁面外型完整（如圖 1.12-33）。

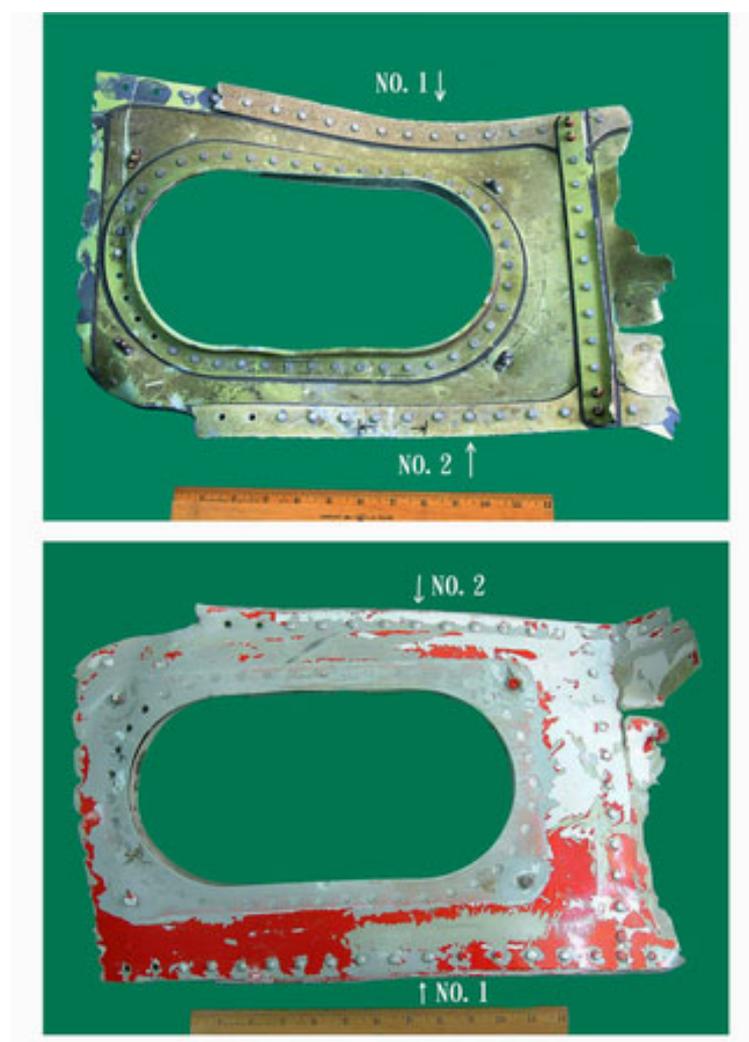
圖 1.16-4 疑似疲勞裂紋窗框殘骸

疑似疲勞裂紋窗框殘骸（如圖 1.16-4）1 片，經中山科學研究院檢驗結果如下：

觀察客艙窗戶結構損壞件之內外表，其外圍輪廓斷面均呈現不規則斷面，右邊斷面呈現很大變形及撕裂破壞。

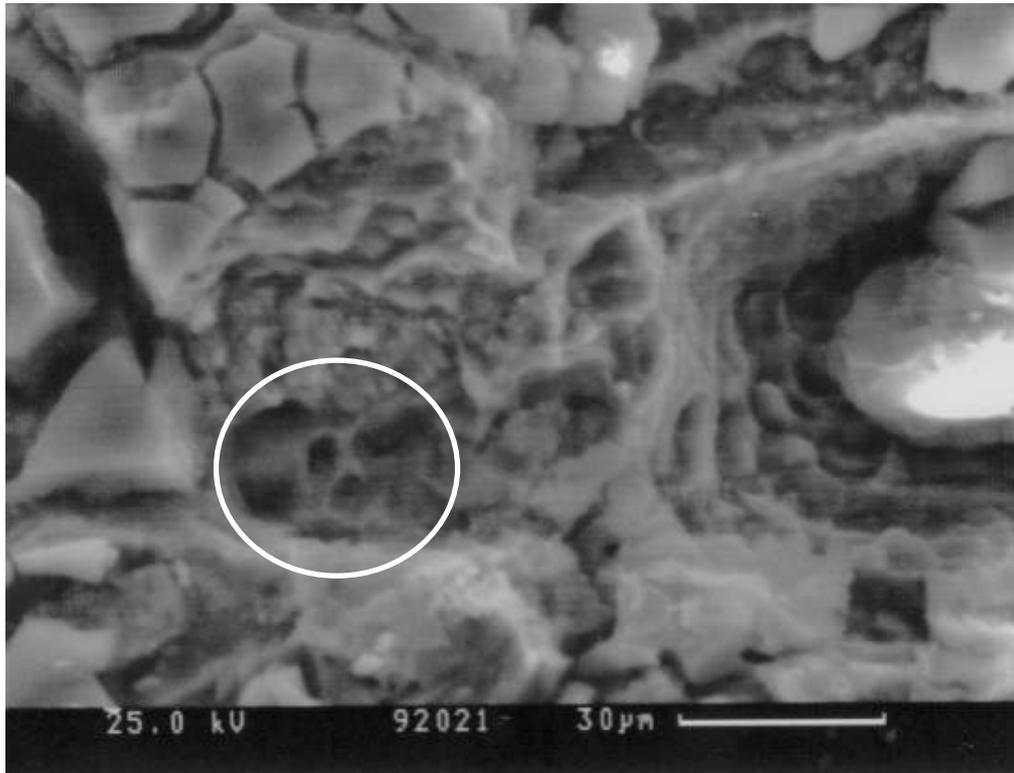
圖 1.16-5 凹窩組織 (DIMPLE STRUCTURE) 痕跡

本破損件係由海中撈起，表面覆蓋嚴重氧化物，不利 SEM 觀察。SEM 觀察斷面，發現凹窩組織（DIMPLE STRUCTURE）痕跡（如圖 1.16-5），屬過負荷斷裂（報告如附錄 14）。

由 199 片殘骸檢視及中科院航材實驗室檢驗結果，未發現結構金屬疲乏之緩慢成長破壞現象。所有殘骸損壞係因撞擊水面所致之超負荷損害。
