飛航事故調查報告

ASC-AOR-05-01-001

UH-1H 型直昇機

於阿里山祝山停機坪起飛階段飛航事故

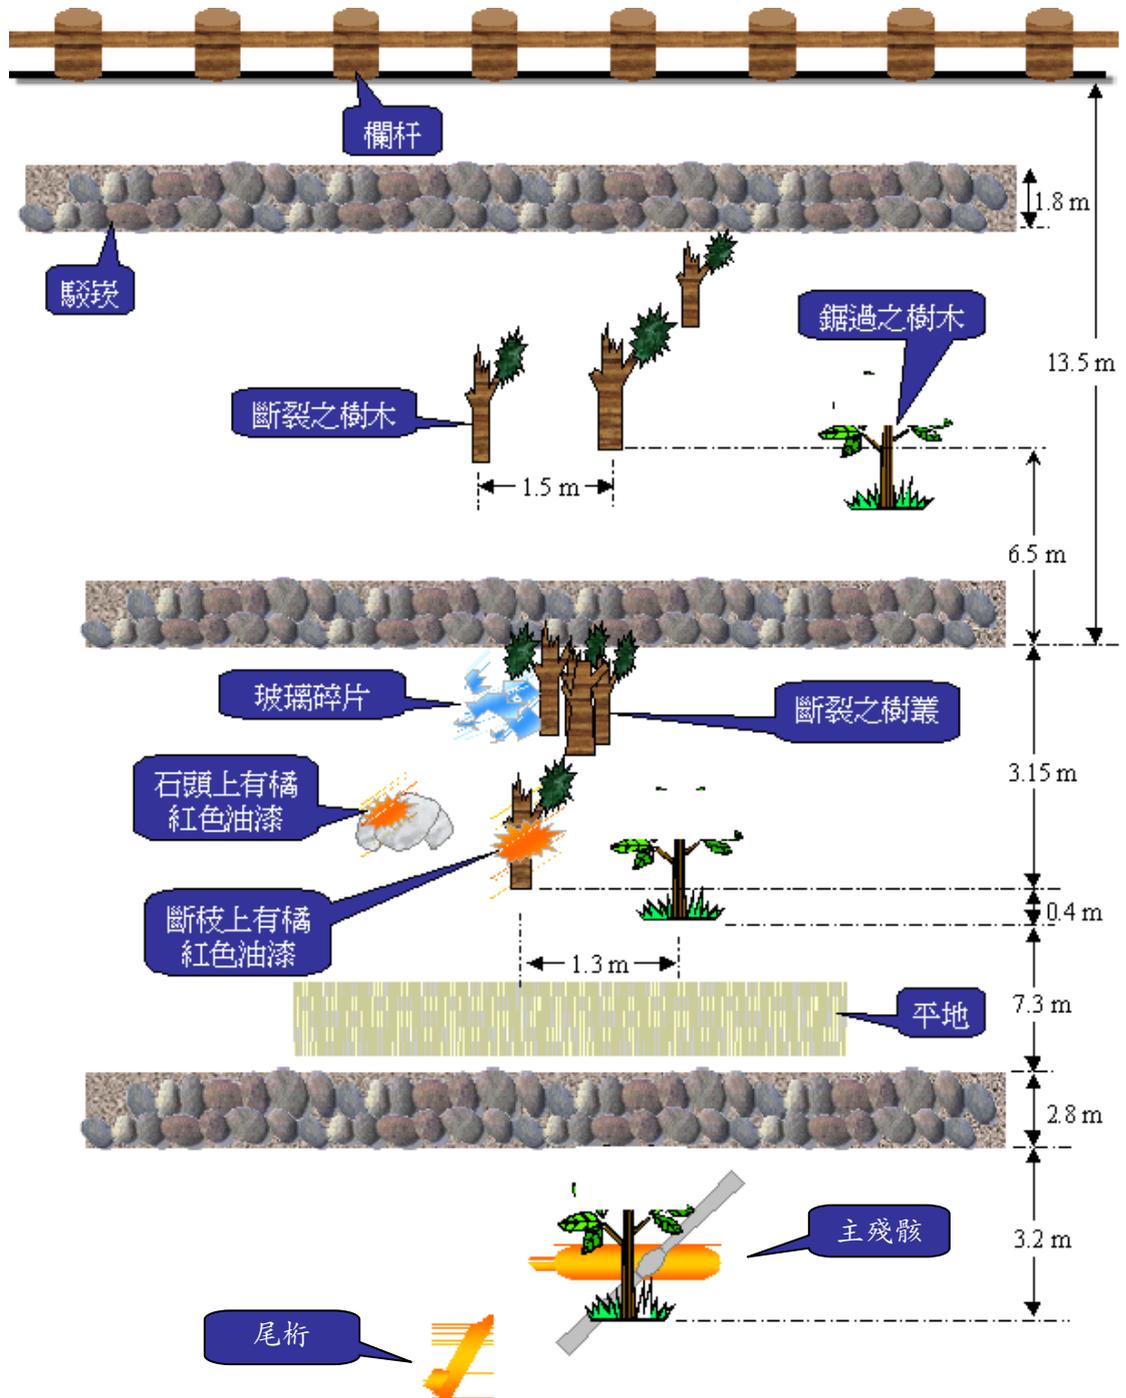
圖 1.1-1 事故現場示意圖

該機約於 15:47 時離地，除機組員外，傷患均未繫安全帶。離地後高度約 5 呎時，執行滯空馬力檢查，正駕駛員稱當時該機反應正常，N1 轉速約為 95%。離地約 30 呎時，N1 轉速約為 97%，正駕駛員發現爬升率（Rate Of Climb, ROC）為零，同時機頭開始右偏。該機向左側移動同時航向持續向右偏轉後，尾旋翼觸及離地點東方水平距離約 83 呎、較停機坪高約 24 呎之樹梢後，墜落於停機坪東北方斜坡樹叢內（位於北緯 23°30'43.53"，東經 120°49'22.69"，高度 2,469 公尺），機身右側朝下，有傷患摔出機外，同時有人壓在副駕駛員身上。事故現場位置如圖 1.1-1。

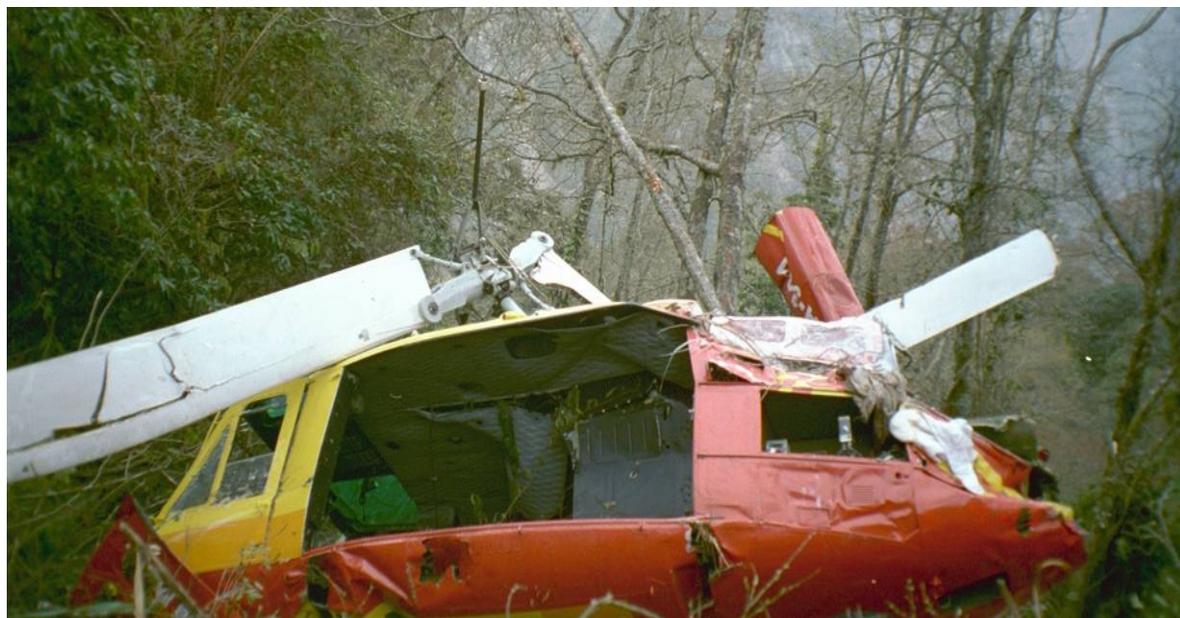
圖 1.12-1 機身損毀

1. 機身損毀如圖 1.12-1。
2. 機身與尾桁接合隔框破裂如圖 1.12-2。
3. 尾桁傳動軸中段呈 45 度破裂如圖 1.12-3。
4. 主旋翼變形破損如圖 1.12-4。
5. 主旋翼傳動軸變形如圖 1.12-5。
6. 尾旋翼脫落如圖 1.12-6。

檢視該機損害情形，發現發動機左後上方之整流罩凹陷、破裂，防火牆及尾管罩變形等情形顯示，此處所受之撞擊力最大，力之方向係由左後上方向右前下方。駕駛艙下方左蒙皮凹陷，皺摺與撕裂，左艙門及滑橈斷脫（如圖 1.12-4）。機身與尾桁接合處斷開，斷裂處未發現銹蝕情形。機身及組件之其它損害（如圖 1.12-1）係墜落時之強力撞擊所致。

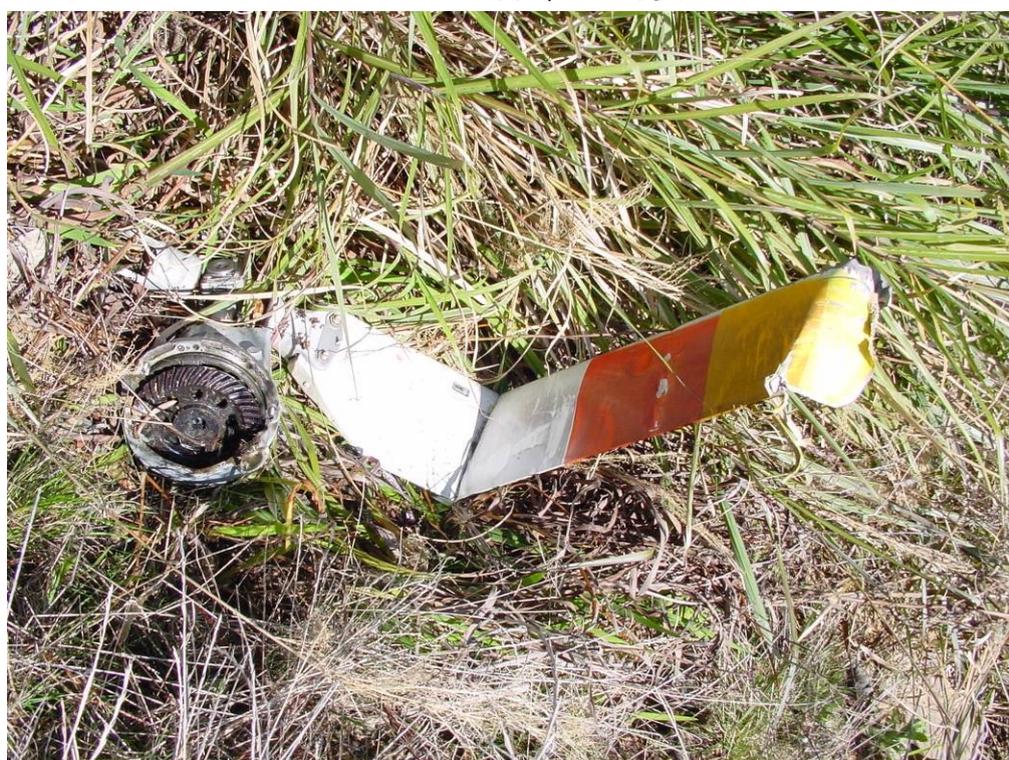
圖 1.12-6 尾旋翼脫落

旋翼仍有動力旋轉，致葉片嚴重變形、斷裂脫離（如圖 1.12-6）及 90 度齒輪組件崩裂。

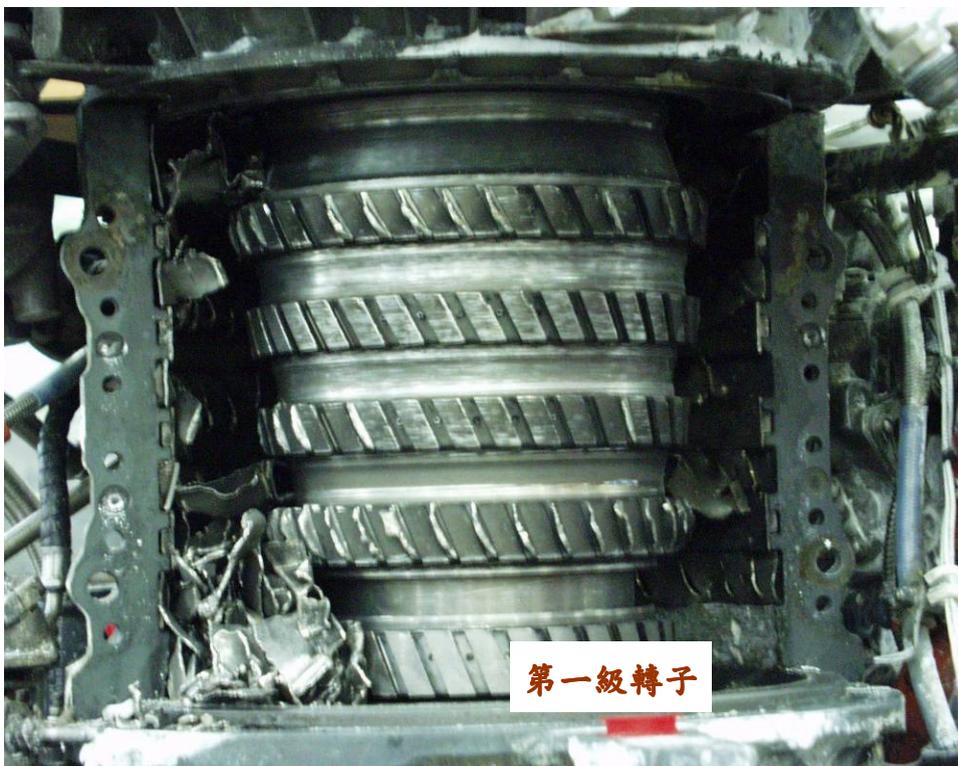
圖 1.12-8 壓縮器內塞有斷落之葉片

拆開壓縮器上蓋發現壓縮器內塞有斷落之轉子與定子葉片，如圖 1.12-8。壓縮器之定子葉片呈斷落或彎曲情形，如圖 1.12-9。取出脫落之壓縮器轉子與定子葉片後，發動機尾部之渦輪可用手盤動。發動機尾部留有火燒及滅火劑噴灑過之痕跡，尾管探溫頭及末級渦輪轉子葉片無損害情形，如圖 1.12-10。

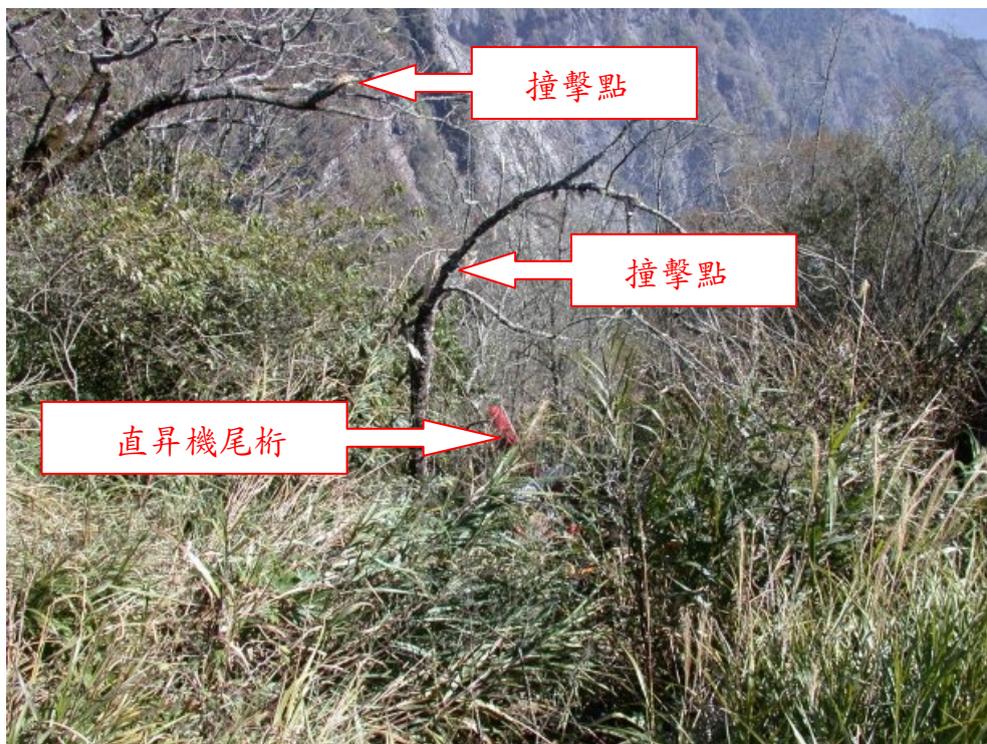
圖 1.12-12 撞擊點相關位置圖

該機墜落時之撞擊造成樹枝斷裂（如圖 1.12-12）。墜落至約 30° 坡度之坡坎下方，停止於兩棵樹木間。

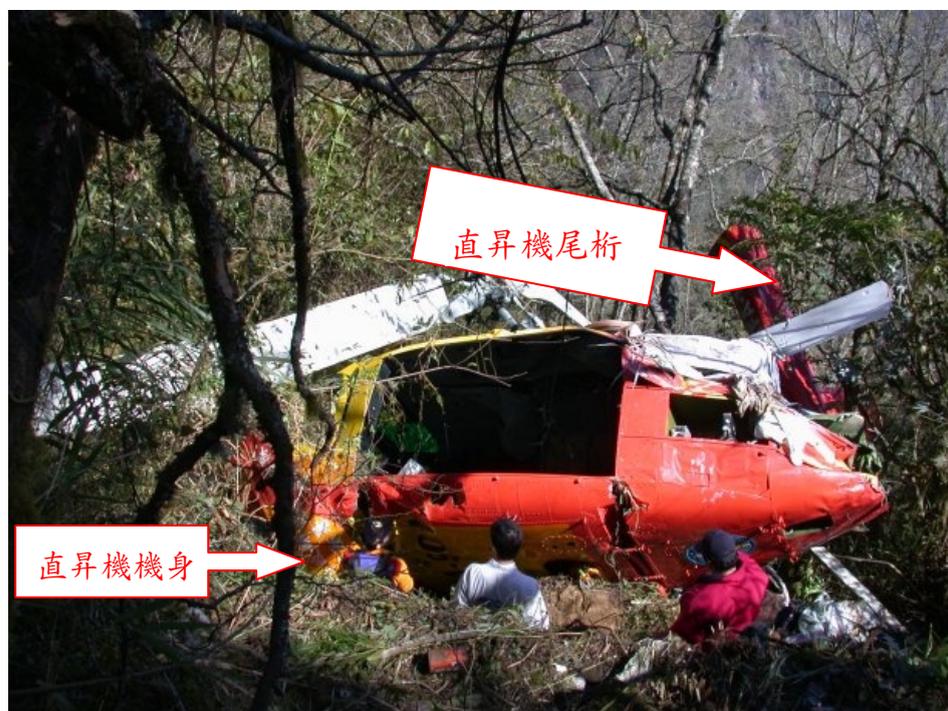
圖 1.12-13 直昇機殘骸位置圖

機身與尾桁接合處斷裂為兩部份。機身殘骸位於北緯 $23^{\circ}30'43.53''$ ，東經 $120^{\circ}49'22.69''$ ，高度 8,100 呎，與停機坪高度落差為 102 呎。機身殘骸右傾斜約 75 度，航向約 300 度，如圖 1.12-13。尾旋翼殘骸位於北緯 $23^{\circ}30'42.90''$ ，東經 $120^{\circ}49'22.96''$ ，高度 8,192 呎處（如圖 1.12-14）。

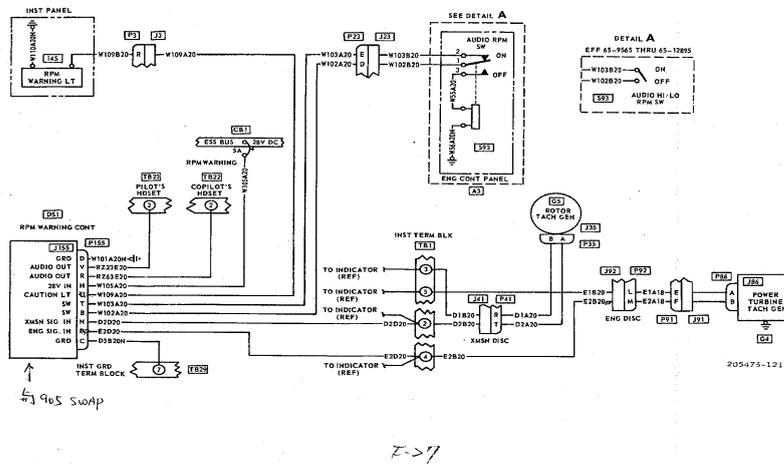
圖 1.16-1 發動機及主旋翼轉速警告系統線路

發動機與主旋翼轉速警告系統線路如圖 1.16-1。檢測轉速警告燈至控制模組、轉速警告控制模組至主旋翼轉速偵測器及轉速警告控制模組至動力渦輪轉速偵測器等之間線路阻抗，量測值均小於 5 歐姆，檢測該系統無異常發現。

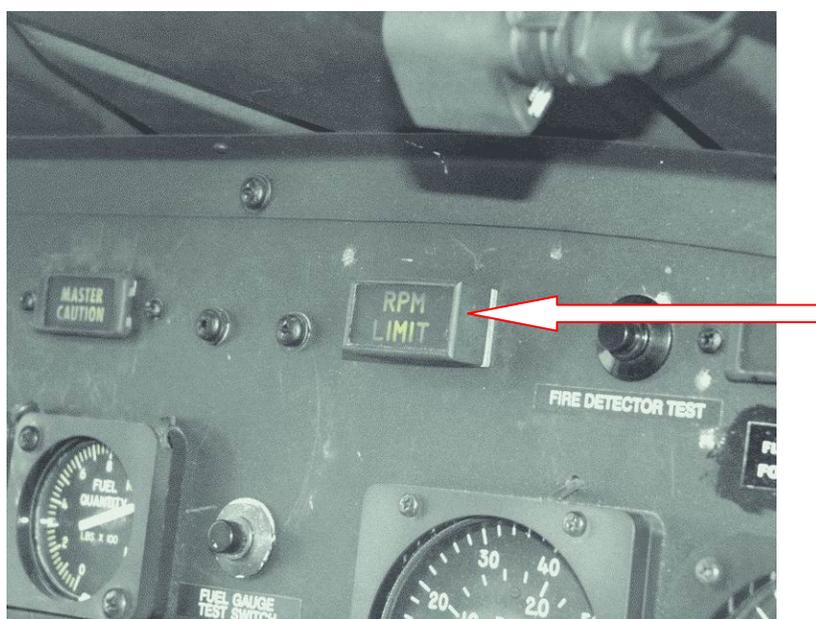
圖 1.16-2 RPM LIMIT 警告燈於檢測中亮起

將 NFA 901 機之轉速警告控制模組拆下安裝於同型機 (NFA 905)，經通電後於低轉速情況下該警告燈發亮 (如圖 1.16-2)，所測之警告控制模組功能無異常發現。
